# Asbestinventarisatetest

Weverijstraat 12, 8750 Wingene

Attestnummer : **20260709-000081.000**

Uitgegeven op : **09.07.2026**

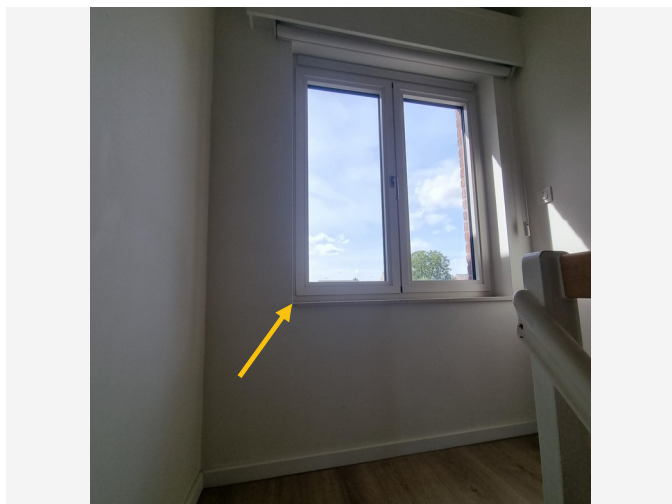
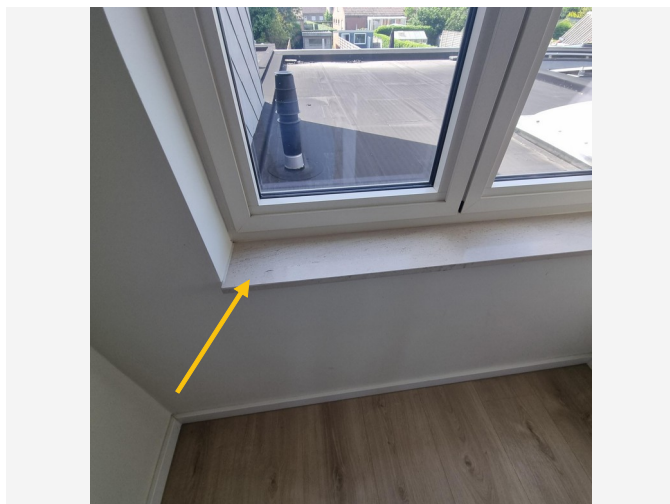
Er zijn geen verdachte vensterbanken aanwezig op het inspectiegebied.

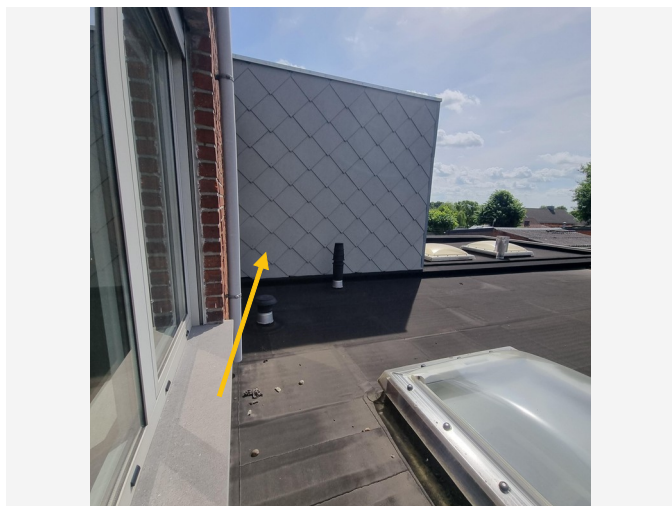
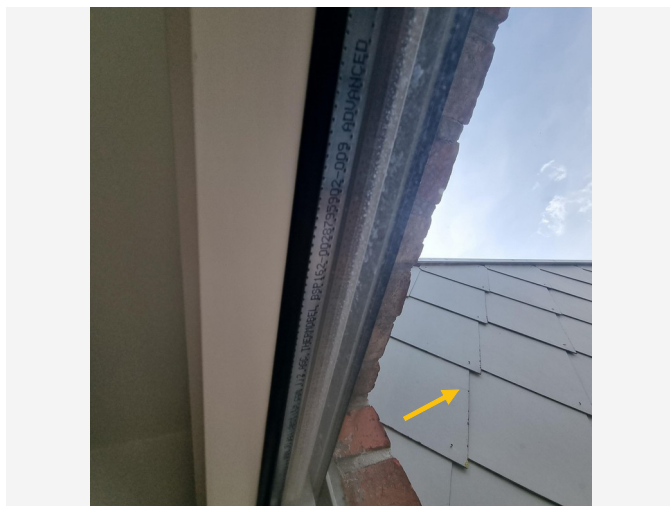
Er zijn leien aanwezig op de zijgevel van de buren. Vermoedelijk zijn deze wel reeds vernieuwd maar kon niet aangetoond worden.

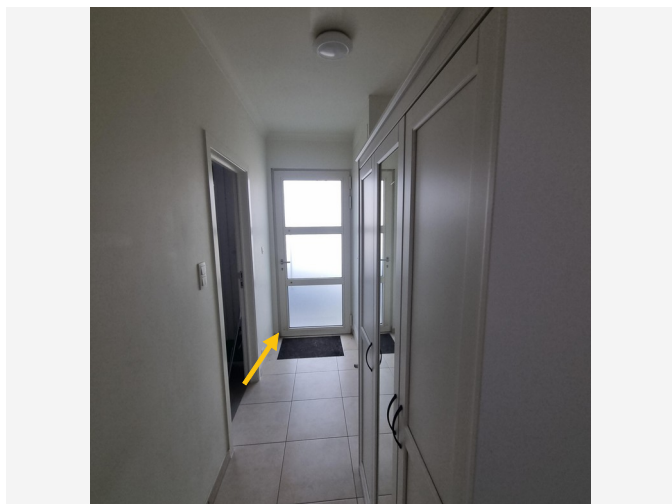
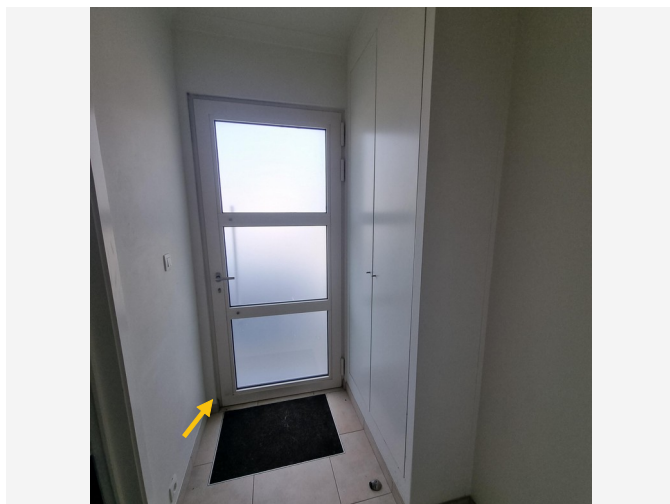
Geen asbest

| # | Type | Referentie | Resultaat |
|---|---|---|---|
| 3.1 | Mengmonster | MM01 | Geen asbest |

| Opmerking | <p>Volgens het inspectieprotocol is een monstername van het pleisterwerk verplicht om dit te identificeren als niet-asbesthoudend.</p> <p>Er werd niet bemonstert bij stooklokaal omdat deze in het uitgesloten gedeelte ( gedeelte na 2000) gesitueerd is.</p> <p>De vermelde oppervlaktes en volumes betreffen een beredeneerde schatting. Er worden geen rechten verleend aan deze oppervlaktes/volumes. De dikte is een schatting die voorkomt uit de monsterplaatsen en is daarom niet altijd representatief.</p> |

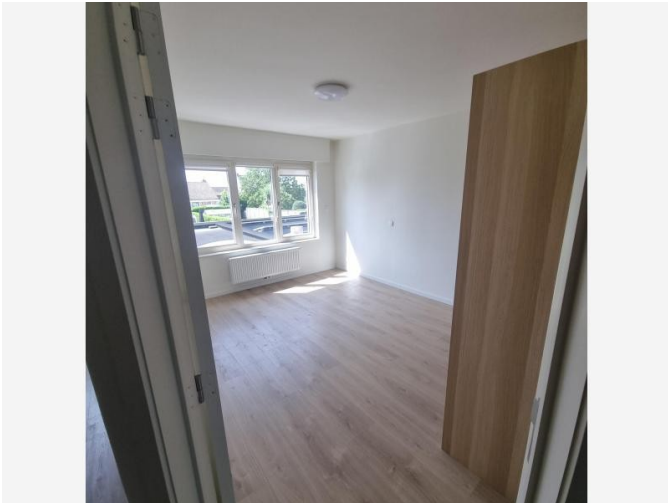
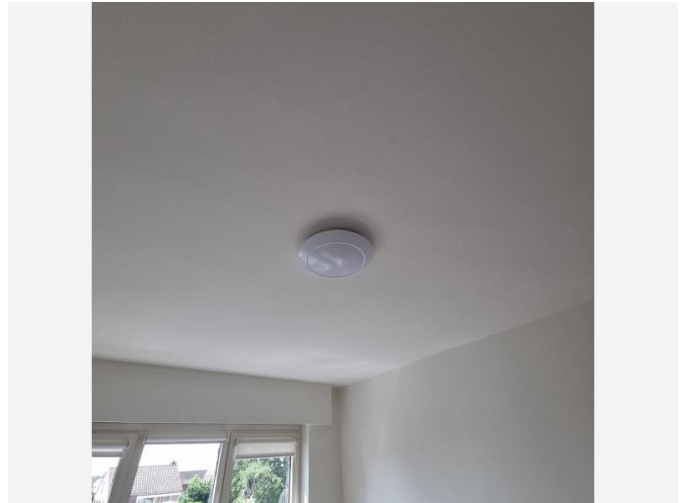
Geen asbest

| # | Type | Referentie | Resultaat |
|---|---|---|---|
| 4.1 | Mengmonster | MM02 | Geen asbest |

| Opmerking | <p>Volgens het inspectieprotocol is een monstername van het pleisterwerk verplicht om dit te identificeren als niet-asbesthoudend.</p> <p>De verplicht te bemonsteren ruimte stooklokaal werd niet bemonstert omdat deze gesitueerd in de nieuwe aanbouw die uitgesloten is wegens bouwjaar 2015.</p> <p>De vermelde oppervlaktes en volumes betreffen een beredeneerde schatting. Er worden geen rechten verleend aan deze oppervlaktes/volumes. De dikte is een schatting die voorkomt uit de monsterplaatsen en is daarom niet altijd representatief.</p> |

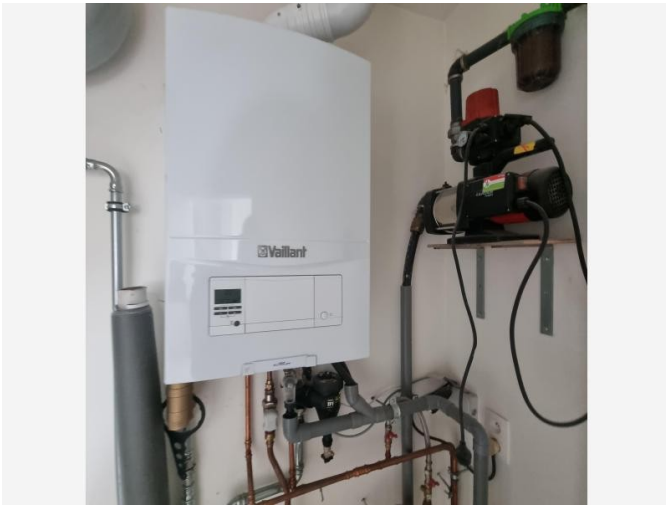
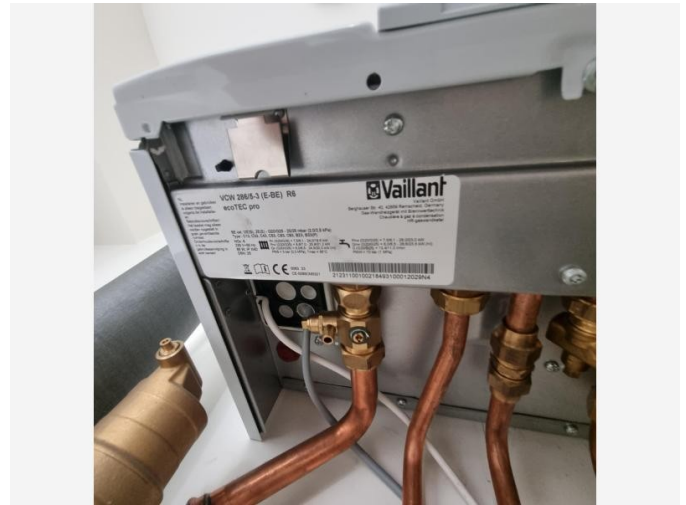
## Fiche 5: Nieuwe CV-ketel - geen risicobouwjaar - geen verdachte materialen

| Beschrijving | Notitie | Terug te vinden op plannen |
|---|---|---|
| Fiche 5: Nieuwe CV-ketel - geen risicobouwjaar - geen verdachte materialen | Bij de cv ketel zijn er geen verdachte materialen aanwezig, de ketel dateert van na 2001 en behoort niet tot de risicobouwjaar. | - |

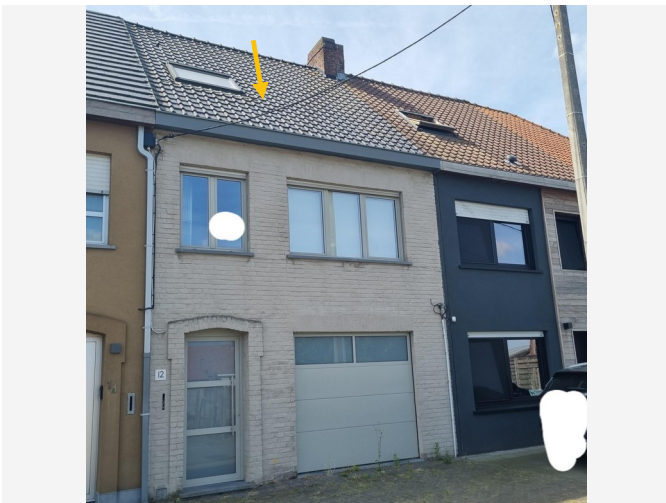
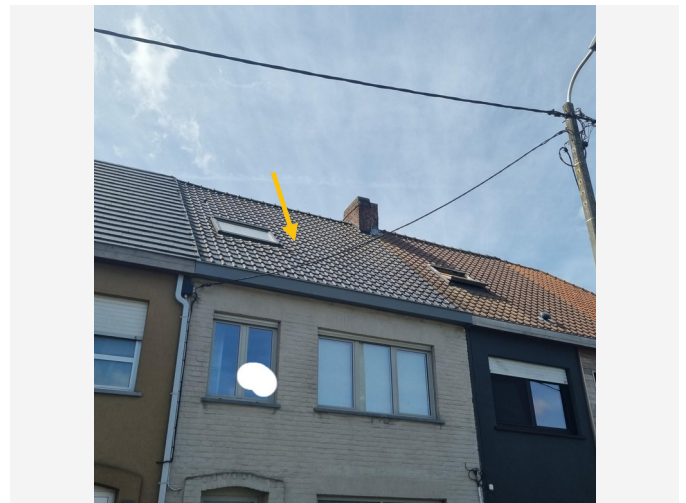
## Fiche 6: Dakbedekking dakpannen - woning

| Beschrijving | Notitie | Terug te vinden op plannen |
|---|---|---|
| Fiche 6: Dakbedekking dakpannen - woning | Op het hellend dak van de woning zijn er keramische dakpannen aanwezig. Deze dakpannen bestaan uit gebakken klei en zijn niet verdacht. | - |

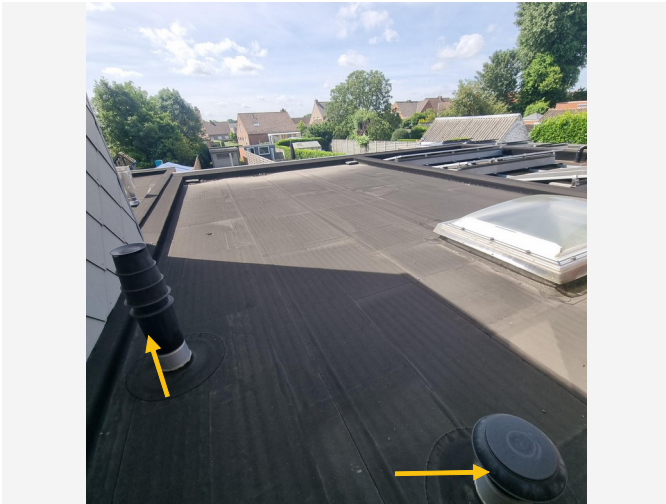
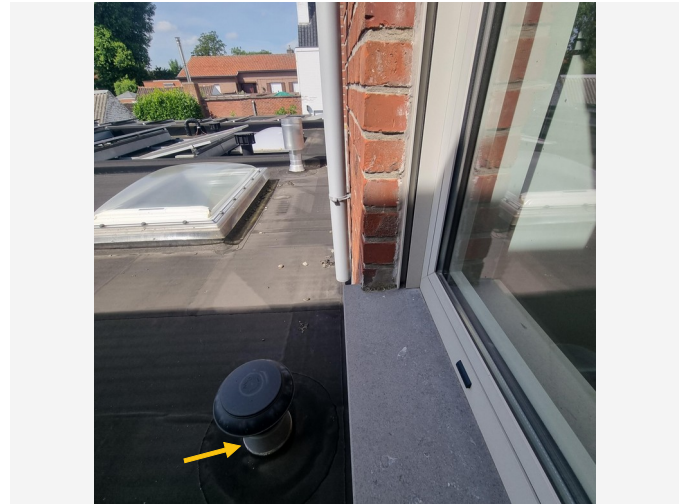
## Fiche 7: Rookgaskanaal in plastic

| Beschrijving | Notitie | Terug te vinden op plannen |
|---|---|---|
| Fiche 7: Rookgaskanaal in plastic | Het rookgaskanaal dat aanwezig is, is gemaakt in plastic. Plastic is geen verdacht materiaal. | - |

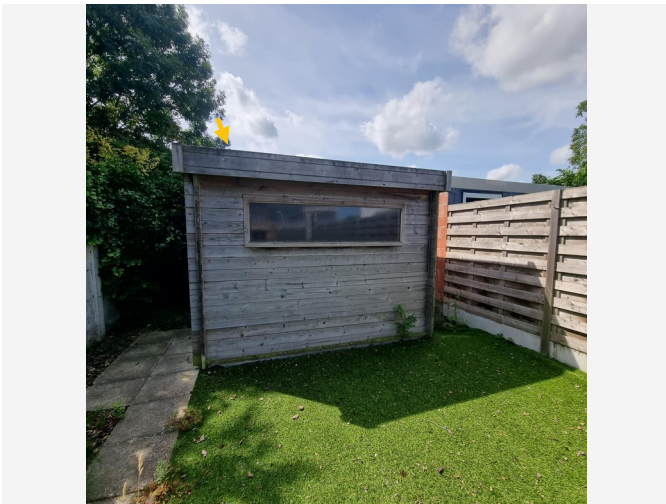
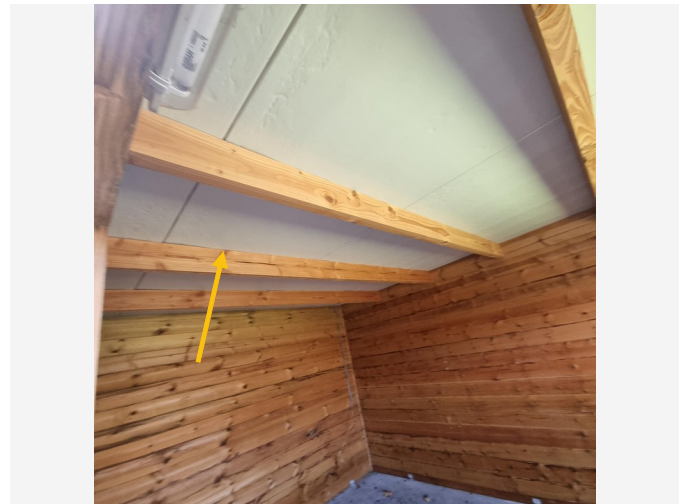
## Fiche 8: Metalen platen dakbedekking - Tuinberging

| Beschrijving | Notitie | Terug te vinden op plannen |
|---|---|---|
| Fiche 8: Metalen platen dakbedekking - Tuinberging | Op het gebouw zijn er metalen platen aanwezig. Deze materialen zijn niet verdacht. | Plan 2.1: Tuinhuis plan |

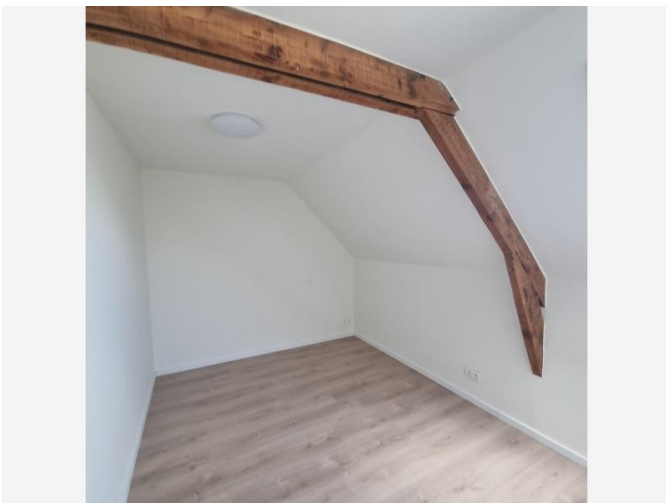
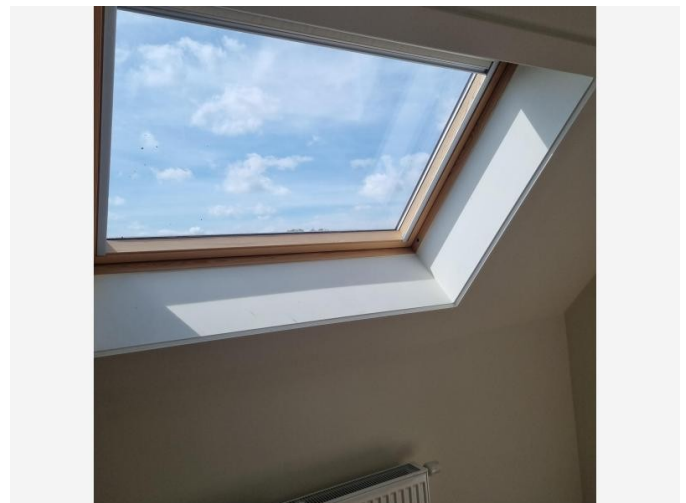
## Fiche 9: Onderdak woning doek

| Beschrijving | Notitie | Terug te vinden op plannen |
|---|---|---|
| Fiche 9: Onderdak woning doek | Er is een doek aanwezig. Dit is geen verdacht materiaal. Dit werd aangetoond met bewijsdocument factuur van de dakwerken 2015. | Plan 1.10: Woning plan- Daken |

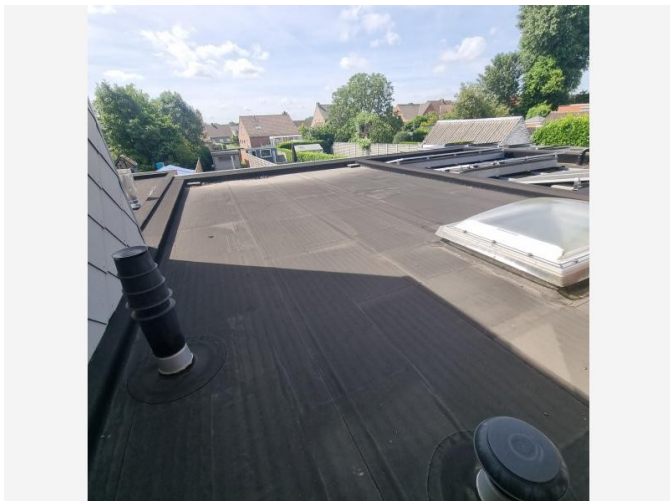
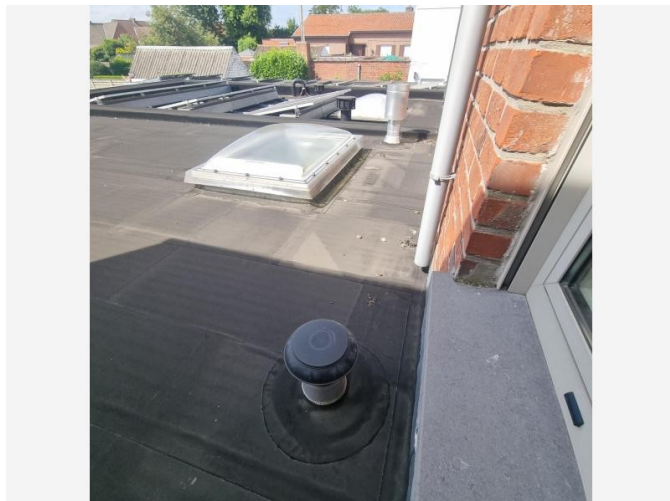
## Fiche 10: Plat dak met EPDM

| Beschrijving | Notitie | Terug te vinden op plannen |
|---|---|---|
| Fiche 10: Plat dak met EPDM | Er is EPDM aanwezig op het platte dak, dit is geen verdacht materiaal. | Plan 1.10: Woning plan- Daken |

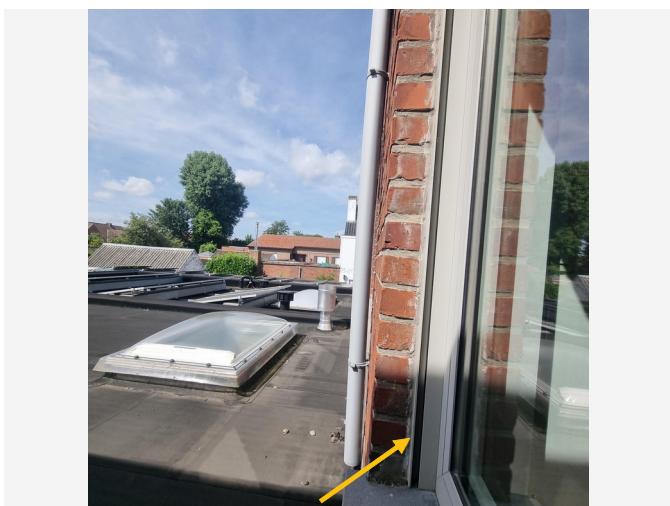
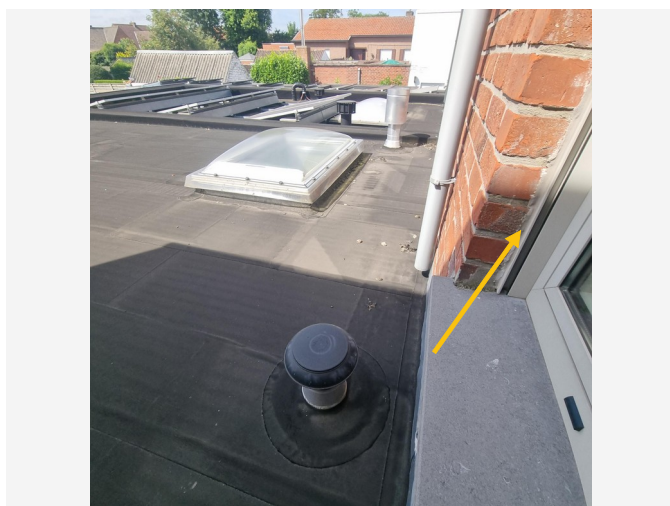
## Fiche 11: Geen verdacht afdichtingsmateriaal (mastiek, kit,...) aan schrijnwerk

| Beschrijving | Notitie | Terug te vinden op plannen |
|---|---|---|
| Fiche 11: Geen verdacht afdichtingsmateriaal (mestiek, kit,...) aan schrijnwerk | Er is geen verdacht afdichtingsmateriaal (mestiek, kit,...) aanwezig tussen het buitenschrijnwerk en het gevelmetselwerk van de wooneenheid. Dit was van toepassing voor alle deuren, poorten, vensters, .... op het inspectiegebied. | - |
