# Asbestinventarisatattest

Werfstraat 139, 8000 Brugge

Attestnummer : 20260211-000141.000

Uitgegeven op : 11.02.2026

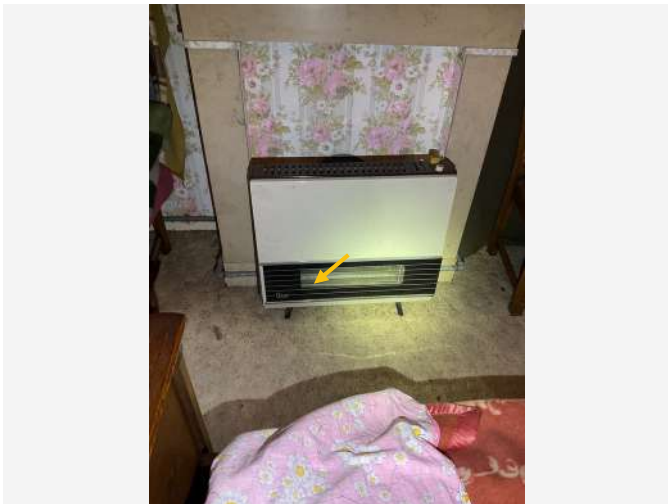
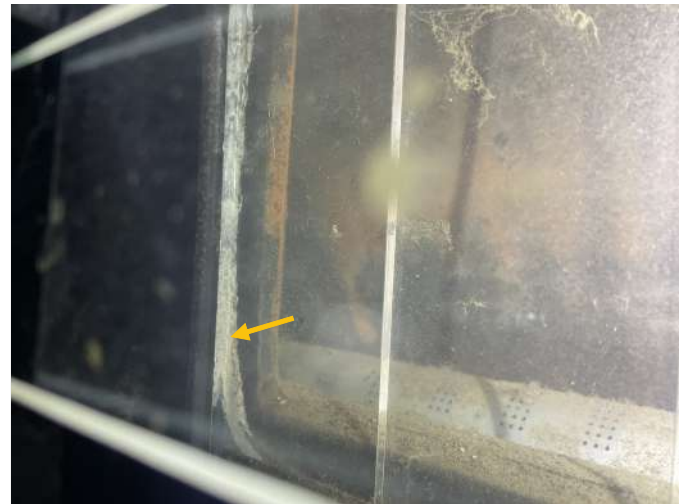
| Opmerking | De hoeveelheid vermeld in deze fiche is een schatting. |

De verwijdering van het materiaal moet met de nodige zorg en veiligheidsvoorzieningen gebeuren. U mag enkel een beschadigde of verweerde asbesttoepassing zelf verwijderen indien er niemand anders in de buurt is en de asbesttoepassing niet verder beschadigd raakt of vergruist en u dient de toepassing te bevochtigen en/of fixeren om stofvorming te vermijden. Indien dit niet haalbaar lijkt, dient een firma met een opleidingsattest eenvoudige handelingen of een erkend asbestverwijderaar te worden ingeschakeld.

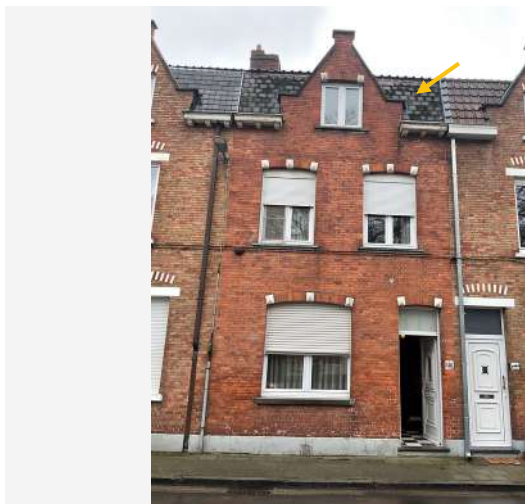
| Opmerking | <p>Zonder staalname of bewijsstukken die aantonen dat de leien asbestvrij zijn, worden deze als asbestverdacht opgenomen en dus dient er met nodige zorg mee worden omgesprongen.</p> <p>De hoeveelheid vermeld in deze fiche is een schatting.</p> |

De verwijdering van het materiaal moet met de nodige zorg en veiligheidsvoorzieningen gebeuren. U mag enkel een beschadigde of verweerde asbesttoepassing zelf verwijderen indien er niemand anders in de buurt is en de asbesttoepassing niet verder beschadigd raakt of vergruist en u dient de toepassing te bevochtigen en/of fixeren om stofvorming te vermijden. Indien dit niet haalbaar lijkt, dient een firma met een opleidingsattest eenvoudige handelingen of een erkend asbestverwijderaar te worden ingeschakeld.

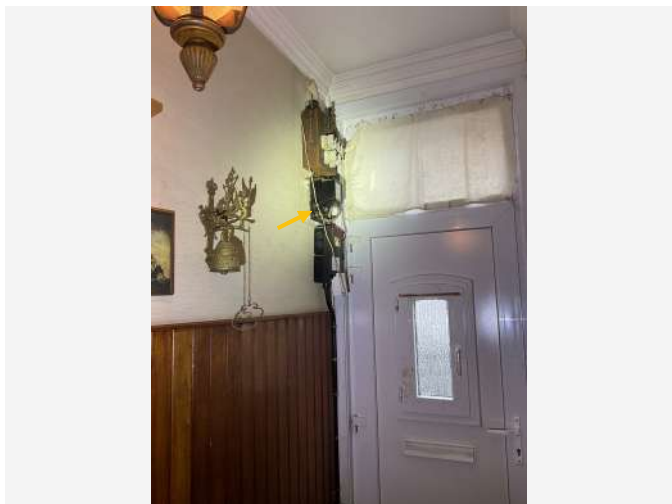
| Opmerking | De hoeveelheid vermeld in deze fiche is een schatting. |

De verwijdering van het materiaal moet met de nodige zorg en veiligheidsvoorzieningen gebeuren. U mag enkel een beschadigde of verweerde asbesttoepassing zelf verwijderen indien er niemand anders in de buurt is en de asbesttoepassing niet verder beschadigd raakt of vergruist en u dient de toepassing te bevochtigen

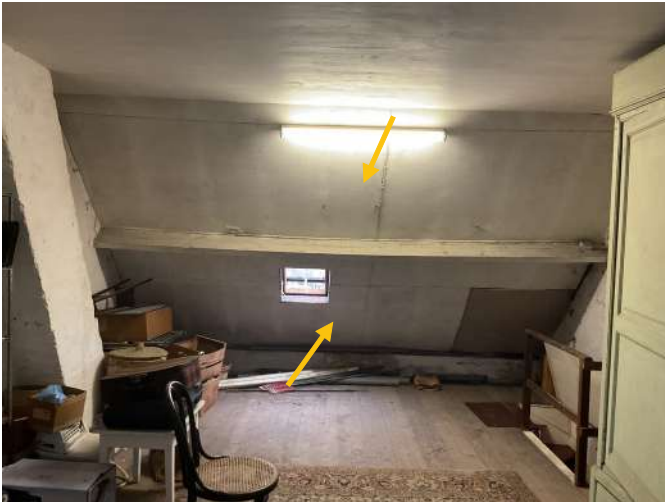
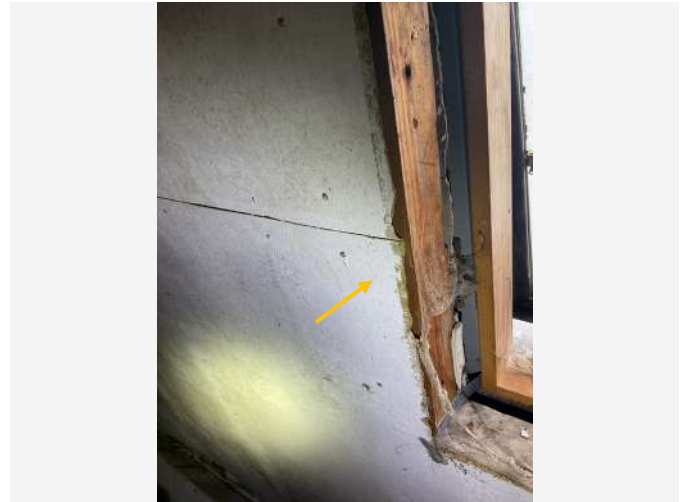
## Fiche 5: Zolder hoofddak, afwerking binnenzijde: plaat 1

Asbestmateriaal

| Opmerking | Alle wit geschilderde platen als afwerking aan de binnenzijde van het dak.<br><br>De hoeveelheid vermeld in deze fiche is een schatting. |

- Eenvoudige handelingen: mag via doe-het-zelf of door werknemer(s) met opleidingsattest eenvoudige handelingen  
De verwijdering van het materiaal moet met de nodige zorg en veiligheidsvoorzieningen gebeuren. U mag enkel een beschadigde of verweerde asbesttoepassing zelf verwijderen indien er niemand anders in de buurt is en de asbesttoepassing niet verder beschadigd raakt of vergruist en u dient de toepassing te bevochtigen en/of fixeren om stofvorming te vermijden. Indien dit niet haalbaar lijkt, dient een firma met een opleidingsattest eenvoudige handelingen of een erkend asbestverwijderaar te worden ingeschakeld.

1. bevestigingsnagels platen losmaken (na bevochtiging) met blokje hout onder klauwhamer om

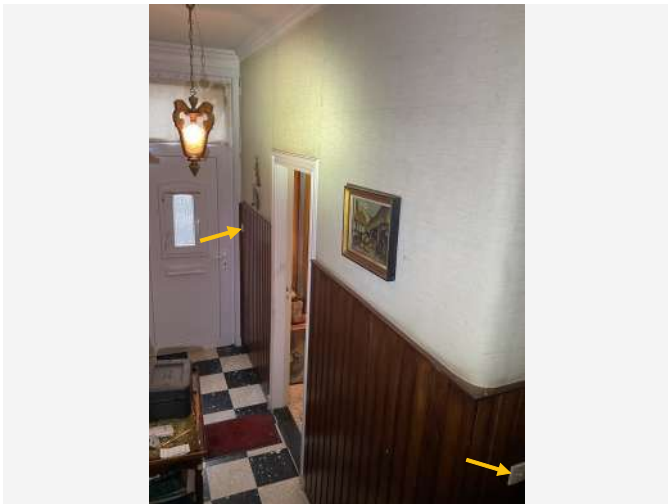
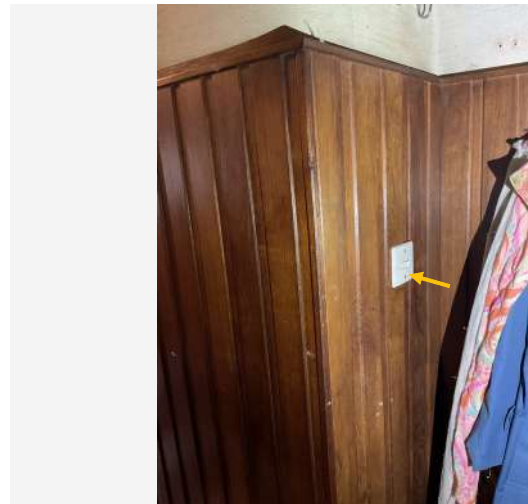
| Identificatiemethode | <p>De asbestdeskundige beoordeelt het materiaal als asbestverdacht en dus asbesthoudend, en dit zonder monstername.</p> <p>Motivatie: De monstername brengt andere schade aan dan schade die inherent is aan de monstername.</p> |

- Eenvoudige handelingen: mag via doe-het-zelf of door werknemer(s) met opleidingsattest eenvoudige handelingen  
De verwijdering van het materiaal moet met de nodige zorg en veiligheidsvoorzieningen gebeuren. U mag enkel een beschadigde of verweerde asbesttoepassing zelf verwijderen indien er niemand anders in de buurt is en de asbesttoepassing niet verder beschadigd raakt of vergruist en u dient de toepassing te bevochtigen en/of fixeren om stofvorming te vermijden. Indien dit niet haalbaar lijkt, dient een firma met een opleidingsattest eenvoudige handelingen of een erkend asbestverwijderaar te worden ingeschakeld.

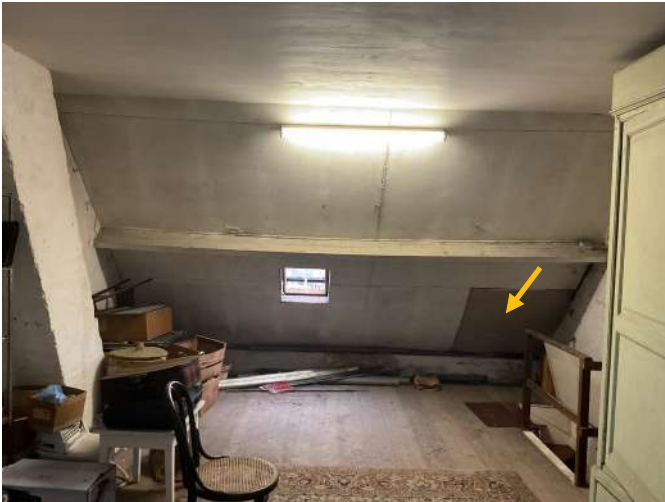
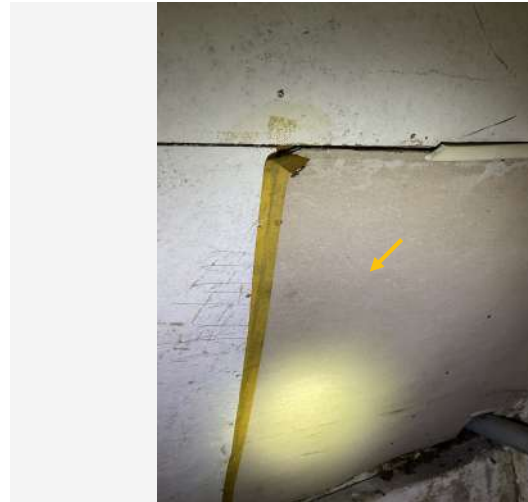
## Fiche 7: Zolder hoofddak, afwerking binnenzijde: plaat 2

Asbestmateriaal

| Opmerking | <p>Twee niet geschilderde platen als afwerking aan de binnenzijde van het dak.</p> <p>De hoeveelheid vermeld in deze fiche is een schatting.</p> |

- Eenvoudige handelingen: mag via doe-het-zelf of door werknemer(s) met opleidingsattest eenvoudige handelingen  
De verwijdering van het materiaal moet met de nodige zorg en veiligheidsvoorzieningen gebeuren. U mag enkel een beschadigde of verweerde asbesttoepassing zelf verwijderen indien er niemand anders in de buurt is en de asbesttoepassing niet verder beschadigd raakt of vergruist en u dient de toepassing te bevochtigen en/of fixeren om stofvorming te vermijden. Indien dit niet haalbaar lijkt, dient een firma met een opleidingsattest eenvoudige handelingen of een erkend asbestverwijderaar te worden ingeschakeld.

1. bevestigingsnagels platen losmaken (na bevochtiging) met blokje hout onder klauwhamer om

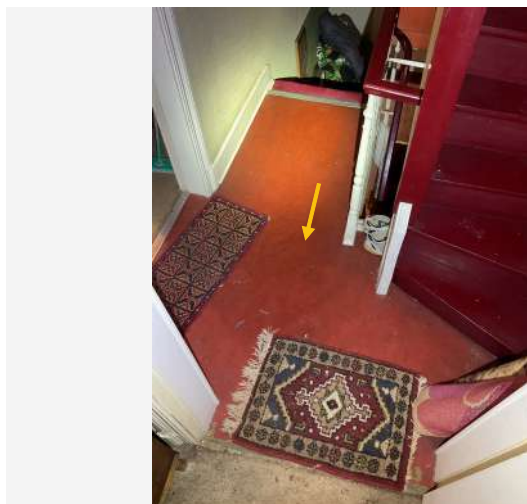
Deze linoleum en tapijt zijn niet asbestverdacht. Hoekjes en randjes opgeheven in de mate van het mogelijke, zonder destructief onderzoek, op deze plekken is een onderzeil en de houten vloer te zien. Enkel met een destructief onderzoek kan er verder gekeken worden onder de vloerzeilen.

| Basis voor advies | De asbestdeskundige beoordeelt het materiaal als niet-asbestverdacht. |

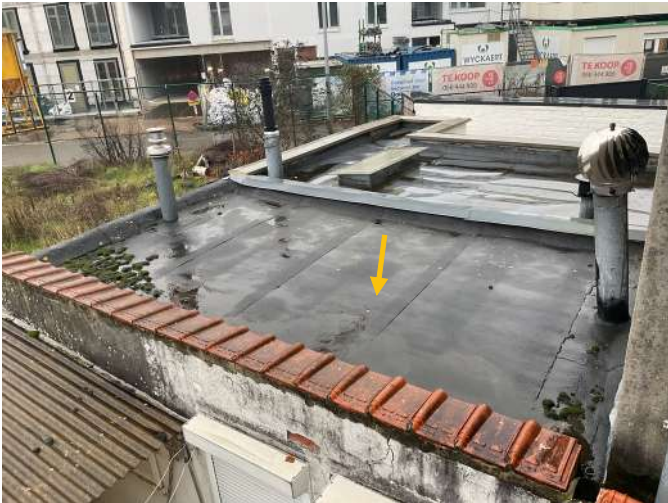
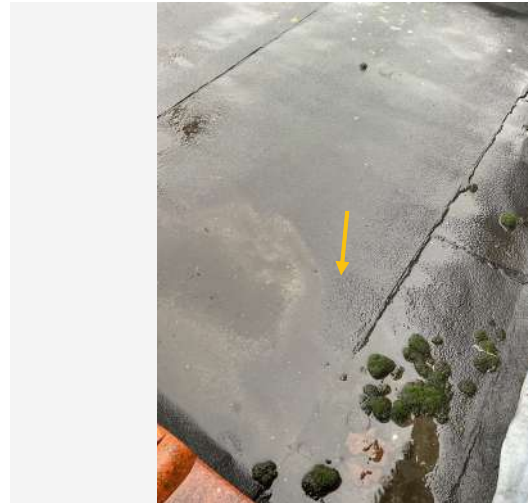
## Fiche 19: Plat dak: roofing

Geen asbest

| Opmerking | Enkel de bovenste twee roofing lagen zijn bemonsterd geweest aan de achterkant van het platte dak waar de lagen over de rand uitkomen. Er is geen volledige staalname tot op de drager van het dak genomen om lekschade te voorkomen. Het staaltje geeft enkel resultaat van de bovenste twee roofing lagen. Bij grondige verbouwingswerken dienen de eventuele aanwezige (roofing)lagen die zich onder de bovenste 2 roofing lagen bevinden nog te worden geïnspecteerd. |

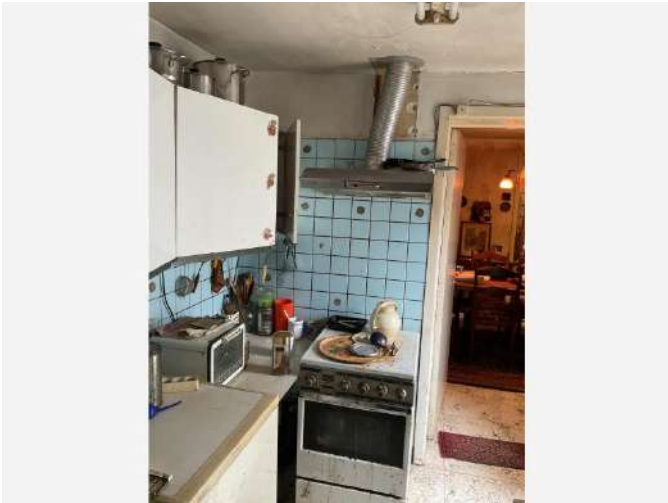
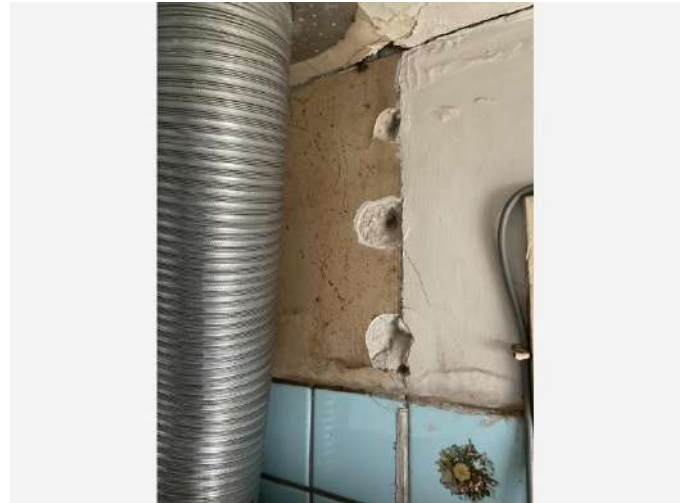
## Fiche 22: Muren: pleisterwerk

Geen asbest

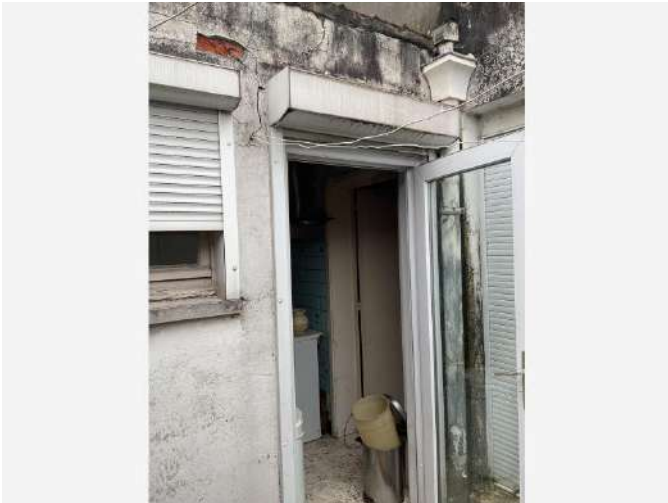
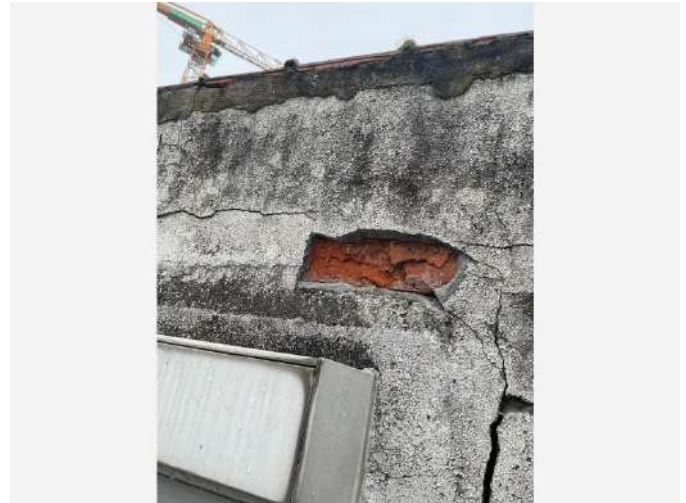
## Fiche 24: Achtergevel: crepi

Geen asbest

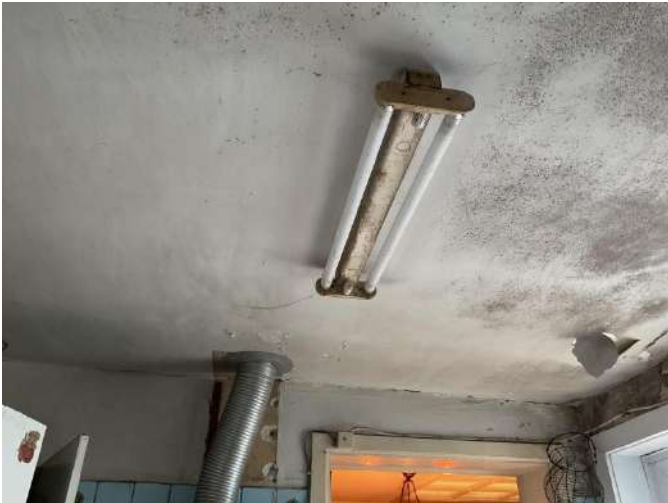
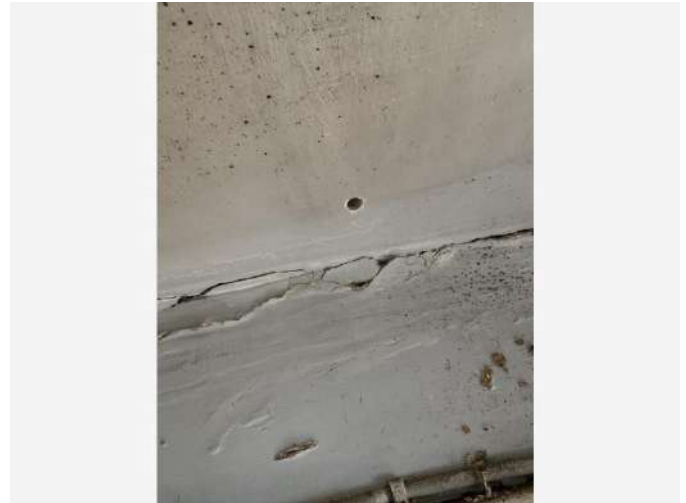
## Fiche 25: Plafonds: pleisterwerk

Geen asbest

| Opmerking | <p>Natte ruimte: bemonsterd in keuken</p> <p>Trappenhal: bemonsterd op gelijkvloers</p> <p>Individuele ruimte: bemonsterd in slaapkamer 2</p> <p>Stookruimte: bemonsterd in badkamer</p> <p>De hoeveelheid pleisterwerk vermeld in deze fiche is een schatting. Om de juiste hoeveelheid te bepalen dient er een doorgedreven opmeting en destructief onderzoek plaats te vinden om de dikte van het pleisterwerk te bepalen en tevens de plaatsen te detecteren waar zich mogelijks pleisterwerk bevindt achter eventuele valse wanden of plafonds.</p> <p>Een destructief onderzoek is aan te raden bij grondige verbouwingswerken, om eventuele pleisterwerken, mogelijks achter valse wanden of plafonds te bemonsteren. Dit behoort momenteel echter niet tot onze taak in deze opdracht.</p> |

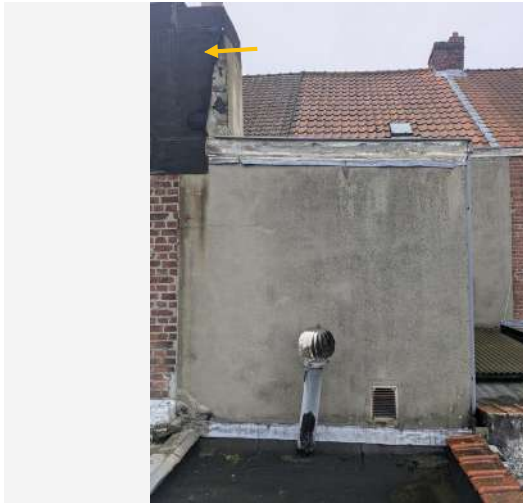
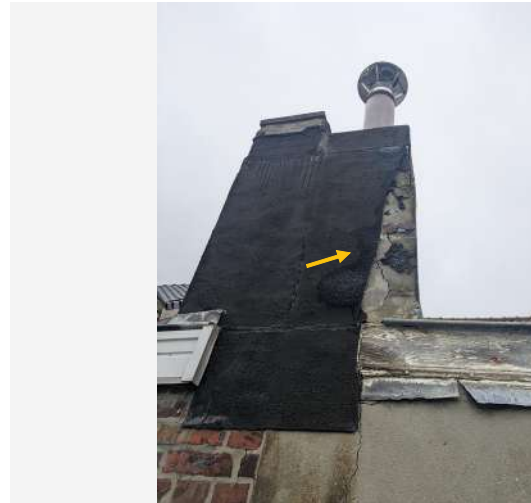
## Fiche 27: Plat dak, schouw: roofing

Geen asbest

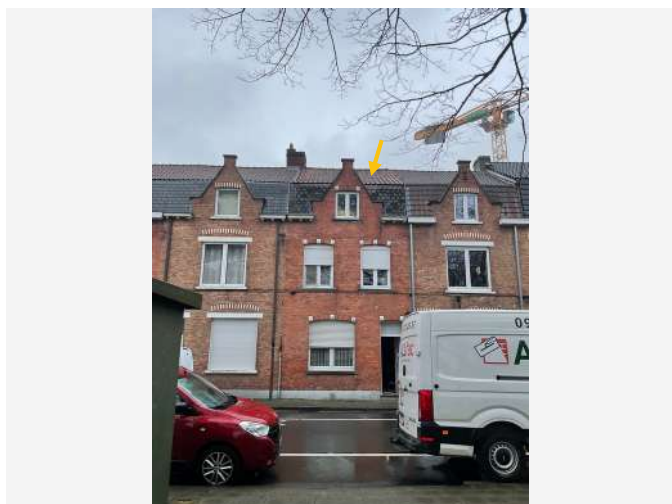
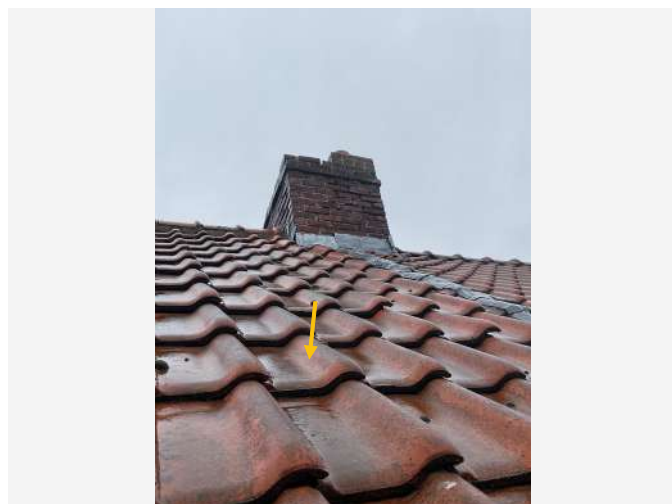
## Fiche 32: Hoofddak: dakpannen

| Beschrijving | Notitie | Terug te vinden op plannen |
|---|---|---|
| Fiche 32: Hoofddak: dakpannen | De dakbedekking van het hoofddak bestaat uit keramische dakpannen, deze zijn niet asbestverdacht. | Plan 1.16: Hoofddak |
