Asbestinventarisatetest

Pepingensesteenweg 20, 1600 Sint-Pieters-Leeuw

Attestnummer : 20260403-000282.000

Niet-asbestveilig

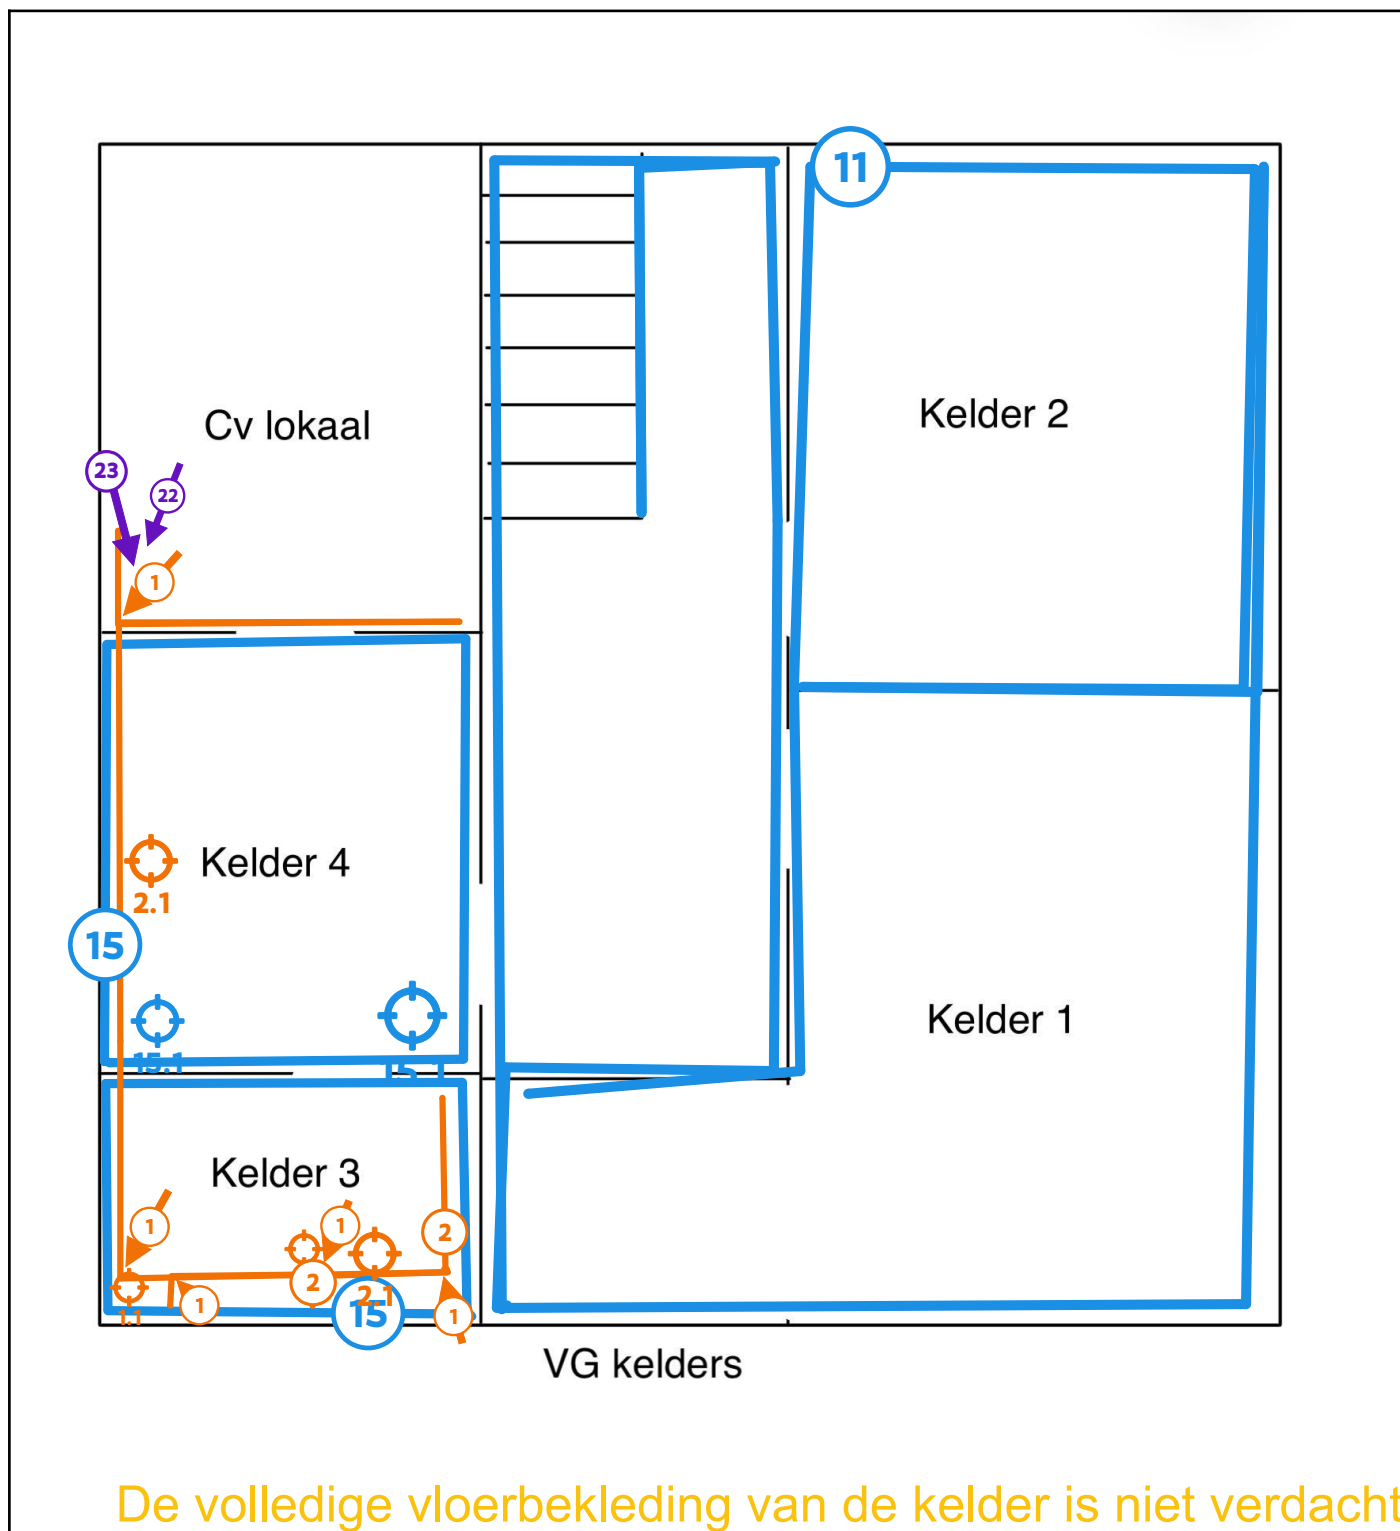
Plan 1.16: Kelder

Beschrijving	Type	Actie
1. Leidingisolatie - Gips bochten in de kelder	Asbestmateriaal	Verwijderen

1.1 Code: M06	Mengmonster	-
2. Leidingisolatie - Gips rechte stukken in de kelder	Asbestmateriaal	Verwijderen
2.1 Code: M05	Mengmonster	-
3. Vloerbekleding - Niet verdacht in het volledige hoofdgebouw (woning)	Advies	-
11. Pleisterwerk wanden	Geen asbest	-
15. Cementering binnen kelder	Geen asbest	-
15.1 Code: M04	Mengmonster	-
22. Materialen aan de stookketel(dichtingen, isol mat,...) niet verdacht	Overige ruimte of materiaal	-
23. Rookgaskanalen - niet verdacht	Overige ruimte of materiaal	-

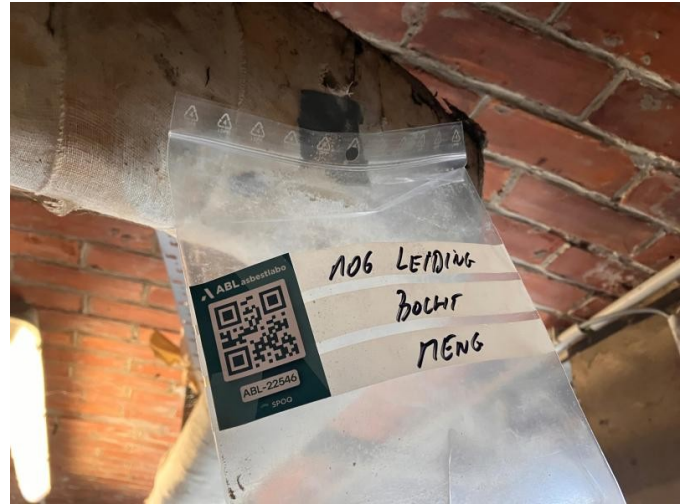
Eindbeoordeling materiaalrisico	Verhoogd materiaalrisico en/of verhoogde kans op vezelvrijgave
Opmerking

Gebondenheid	Categorie 2: niet-hechtgebonden met matrix
Asbestsoort (vezeltype)	Amfibool aanwezig, uitgezonderd crocidoliet
Asbestconcentratie	Hoog ($\geq 50\%$)
Afschermingsgraad van het gehele materiaal	Geheel of deels vrij aan de binnenlucht, maar geen contact met binnenluchtstromen
Toestand van het materiaal	Licht beschadigd, licht verweerd. Intacte calciumsilicaatplaat of materiaal met categorie 3-gebondenheid

#	Type	Referentie	Resultaat
1.1	Mengmonster	M06	Chrysotiel, Amosiet

Beschrijving	Leidingisolatie - Gips bochten in de kelder
Omgeving	Binnen
Primaire drager	HVAC infrastructuur en uitrusting
Asbestmateriaal	In-situ afwerkingslagen - Thermische isolatie
Bindmiddel van asbestmateriaal	Gips - kalk
Gebondenheid op basis van bindmiddel	Niet-hechtgebonden
Hoeveelheid (lengte - omtrek - dikte - aantal)	<ul style="list-style-type: none">• 0,50 m - 30,00 cm - 5,00 cm - 4 stuks
Totaal volume	0,03 m ³
Eenvoudig bereikbaar	Ja
Bevestigingswijze	<ul style="list-style-type: none">• Verlijmd, ingegoten, versmeerd
Identificatiemethode	Een monstername door de asbestdeskundige met laboanalyse door een asbestlabo.
Destructieve handeling voor identificatie	Nee
Opmerking	De hoeveelheid betreft een schatting.

- Scherm in afwachting van verwijdering het asbestmateriaal af van luchtstromingen en verstoring: bijvoorbeeld door het te verpakken, te fixeren, af te dekken, signalisatie - afbakening aan te brengen, ...
- Verwijder dit asbestmateriaal zo snel mogelijk. Volg de toestand goed op.

- Hermetische zone (erkend asbestverwijderaar)
Bij deze verwijdering van asbestmaterialen bestaat er een grote kans op vrijkomen van asbestvezels. Daarom mag dit enkel verwijderd worden door een erkend asbestverwijderaar in een hermetische zone. Bij het verwijderen moet steeds rekening worden gehouden met alle milieu- en veiligheidsvoorschriften. Codex boek VI, titel 3 of de website van OVAM

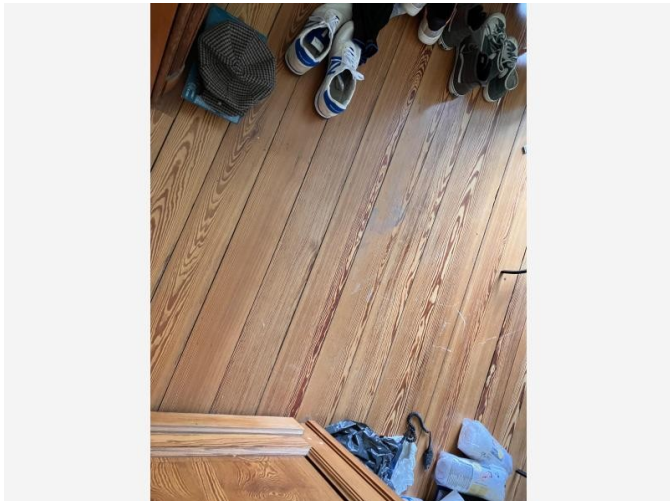
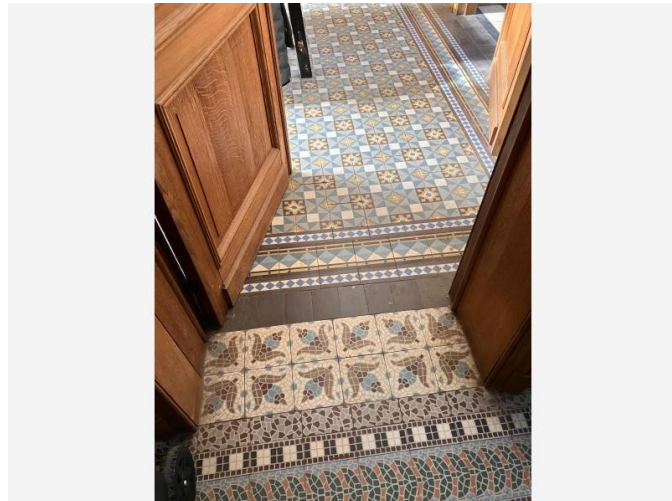
Fiche 3: Vloerbekleding - Niet verdacht in het volledige hoofdgebouw (woning)

De aanwezige vloerbekleding is niet asbestverdacht. De onderliggende laag was echter niet inspecteerbaar zonder destructie tijdens de inspectie. Mogelijk is de onderliggende laag asbestverdacht.

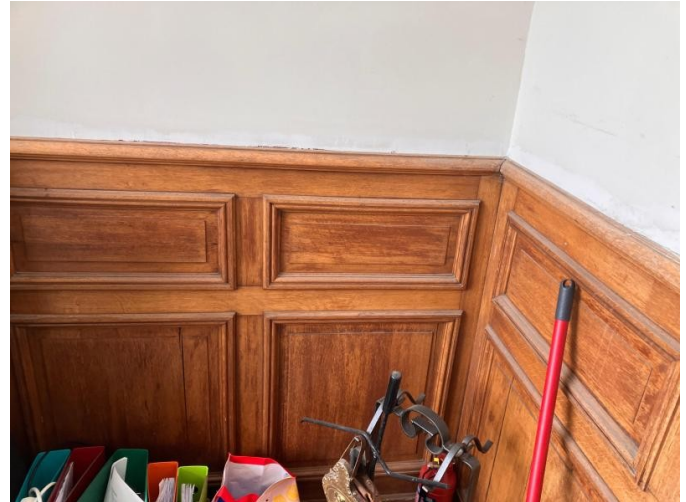
Fiche 4: Valse wand(en)/voorzetwand(en) - Gipskarton-hout

De valse wand(en)/voorzetwand(en) bestaat(bestaan) uit niet-asbestverdachte gipskartonplaten/hout-platen. Zonder destructie is het niet mogelijk om na te gaan of er asbestverdachte materialen aanwezig zijn achter de valse wand(en)/voorzetwand(en).

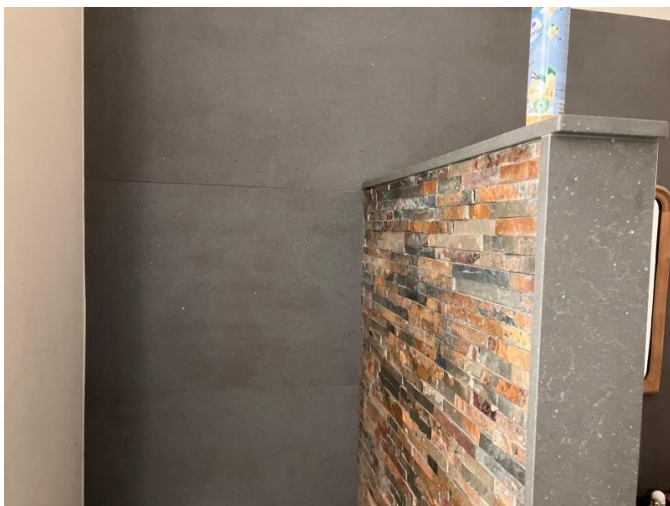
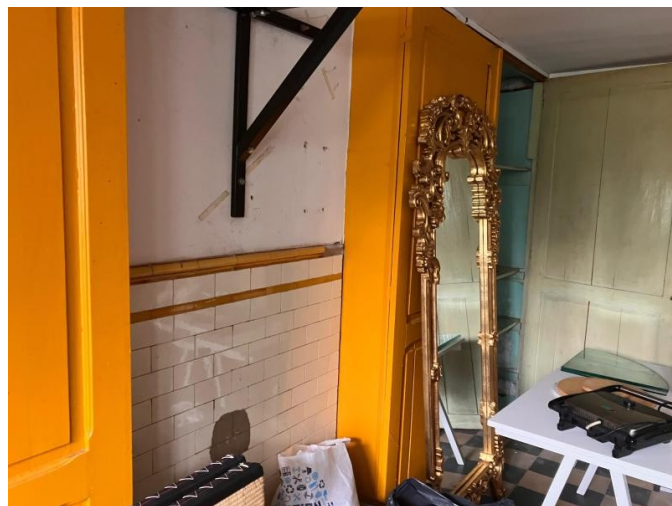
Op moment van de inspectie kon niet worden nagegaan of de tegellijm achter de muurtegels/plinten asbestverdacht is. Bij renovatie of verwijdering van de tegels dient het materiaal te worden geanalyseerd voor de werken van start gaan.

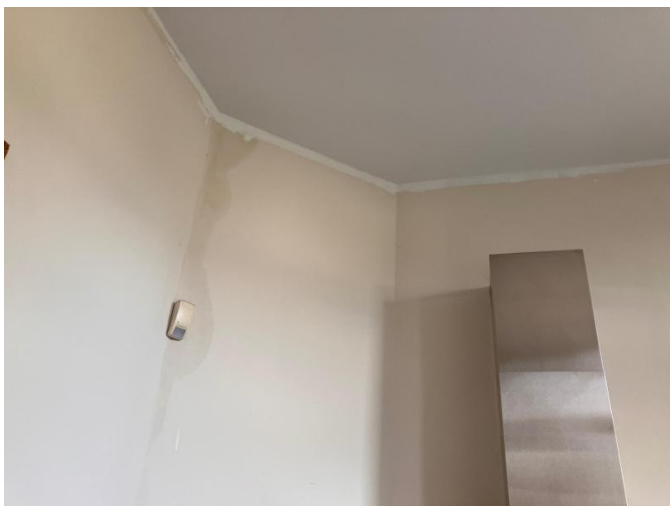
Het plafond bestaat uit niet-asbestverdachte gipskartonplaten. Zonder destructie is het niet mogelijk om na te gaan of er asbestverdachte materialen aanwezig zijn achter de gipskartonplaten.

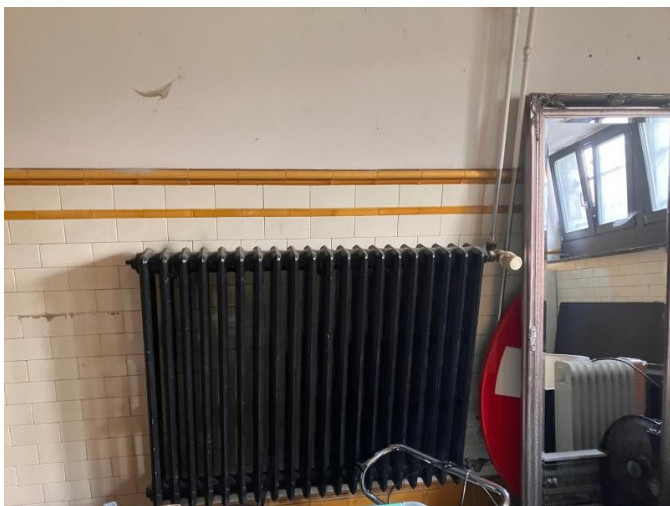
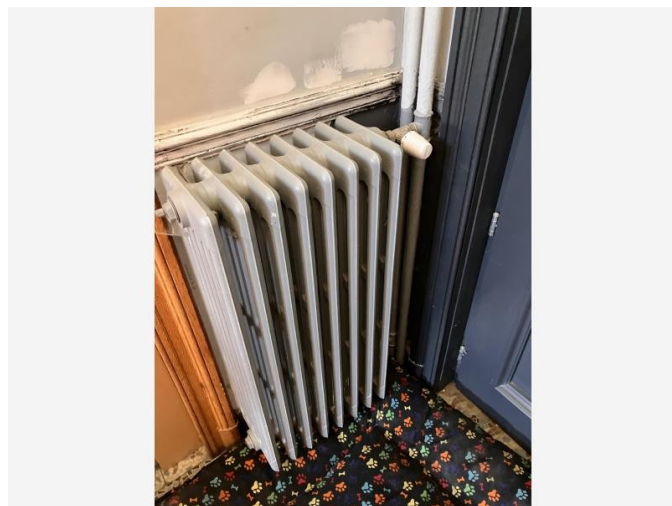
Mogelijk is er asbesthoudend materiaal aanwezig in de radiatoren ter hoogte van de verbindingstukken of achter de stoppen.

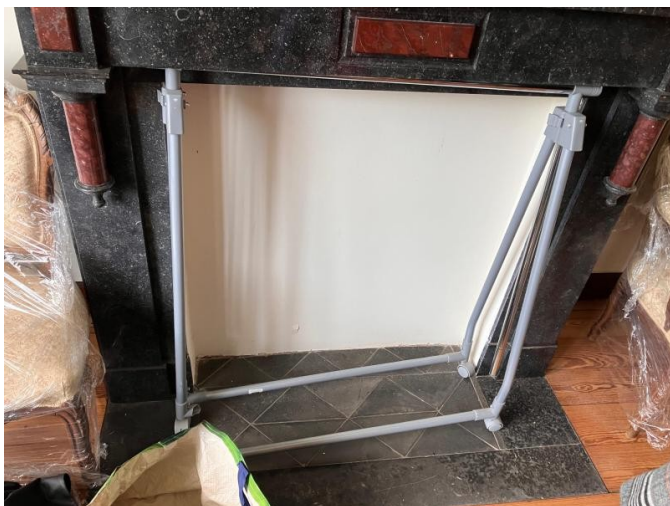
De binnenzijde van de schouwen en schachten kunnen niet over de volledige lengtes visueel geïnspecteerd worden. Hierin kunnen asbestverdachte materialen aanwezig zijn.

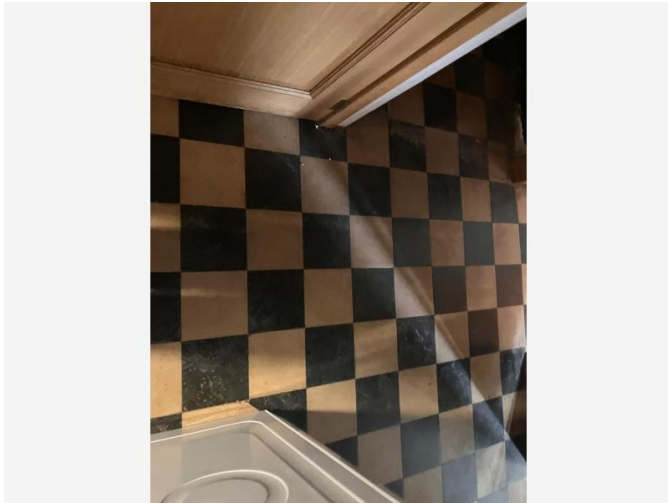
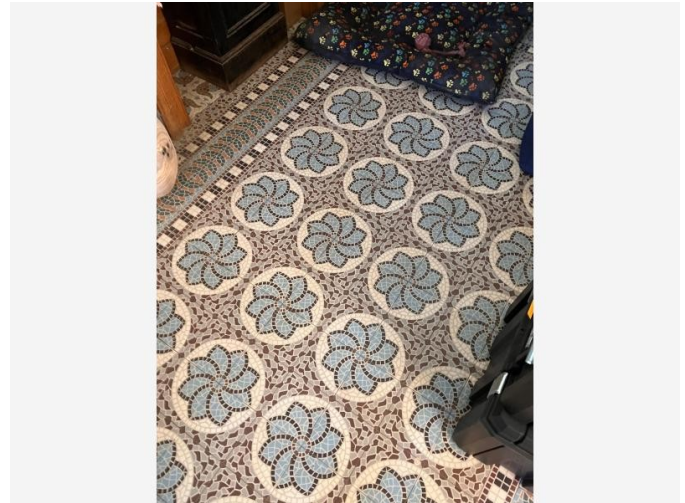
Op moment van de inspectie kon niet worden nagegaan of de tegellijm onder de vloertegels asbestverdacht is. Bij renovatie of verwijdering van de tegels dient het materiaal te worden geanalyseerd voor de werken van start gaan.
