Asbestinventarisatetest

Pierstraat 378, 2630 Aartselaar

Attestnummer : 20240223-000095.000

Uitgegeven op : 23.02.2024

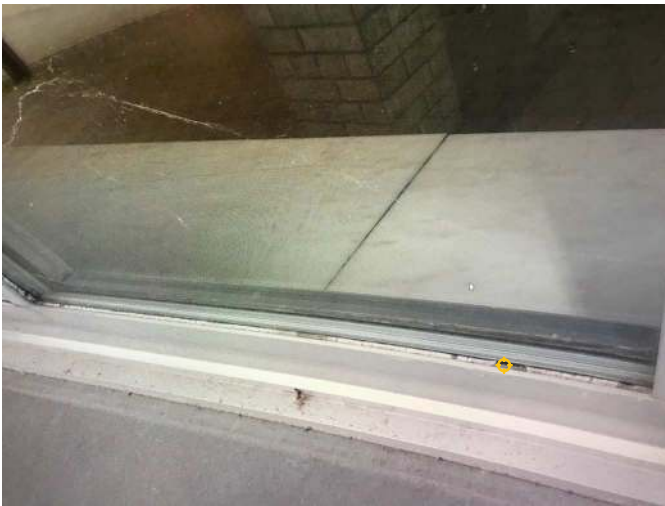
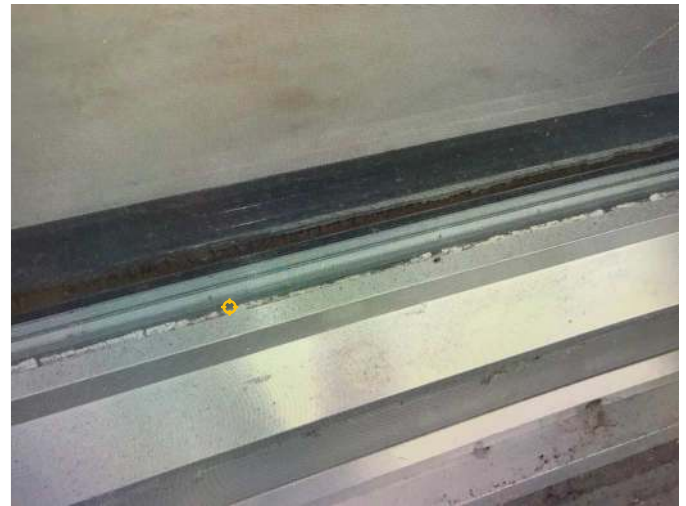
| Fiche 1: Mastiek ramen..... | 14 |

| Eindbeoordeling materiaalrisico | Laag materiaalrisico en/of verlaagde kans op vezelvrijgave |

| Gebondenheid | Categorie 1: hechtgebonden in oorsprong |
| Asbestsoort (vezeltype) | Alleen chrysotiel |
| Asbestconcentratie | Laag (< 50%) |
| Afschermingsgraad van het gehele materiaal | Geheel of deels vrij aan de buitenlucht |
| Toestand van het materiaal | Licht beschadigd, licht verweerd. Intact materiaal type Pical – asbestboard of categorie III 'gebondenheid' |

| # | Type | Referentie | Resultaat |
|---|---|---|---|
| 1.1 | Mengmonster | 1.12344 | Chrysotiel |

| Beschrijving | Mastiek ramen |

Het asbestmateriaal valt onder de mijlpaal van 2040.

Zorgvuldig beheren

- Zorg voor een veilig beheer. Vermijd het beschadigen van het asbestmateriaal. Controleer de toestand jaarlijks op wijzigingen.

- Eenvoudige handelingen: mag via doe-het-zelf of door werknemer(s) met opleidingsattest eenvoudige handelingen
Hecht gebonden toepassing die zonder beschadiging kan verwijderen, mits de nodige voorzorgsmaatregelen.

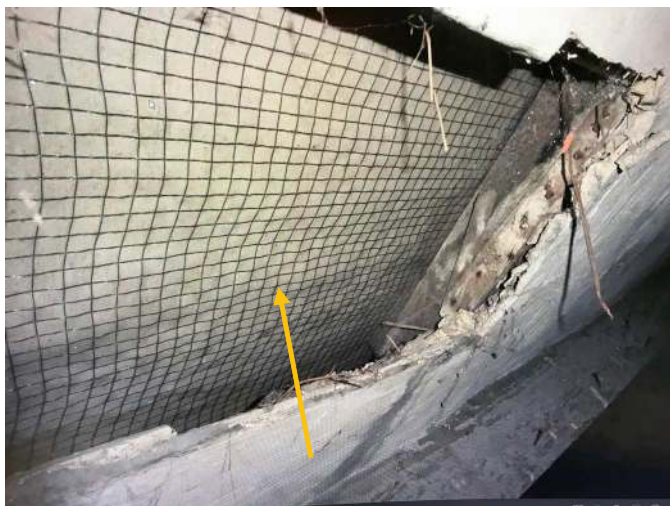
Onderdak bestaat uit een pvc folie.

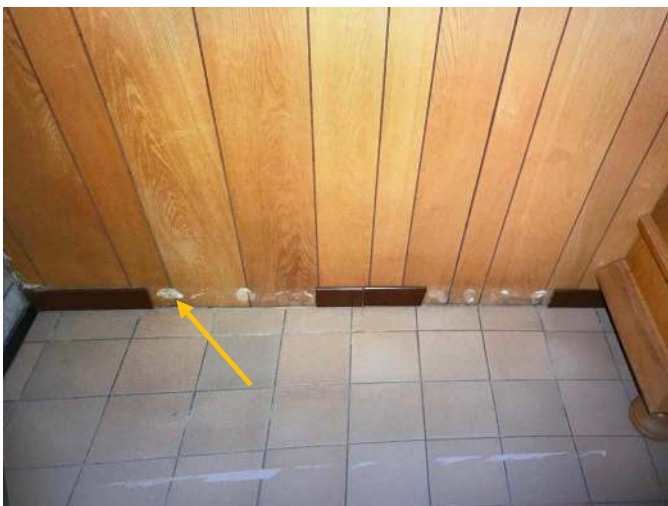
Lijmlaag van plinten in living en eetkamer

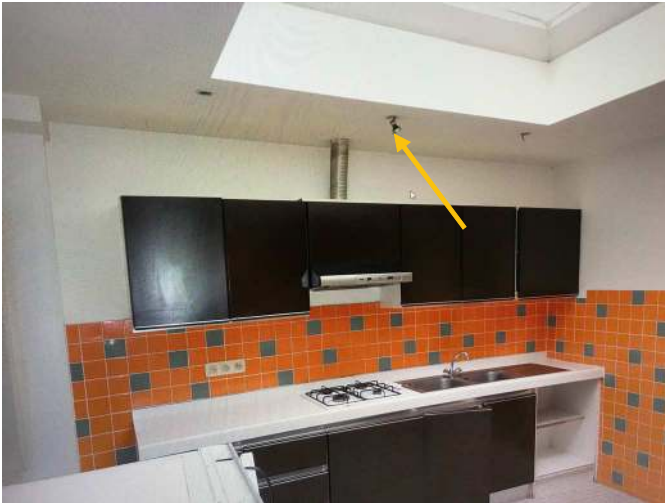
Plafonds bestaan uit gyproc en andere afwerkingsmateriaal.

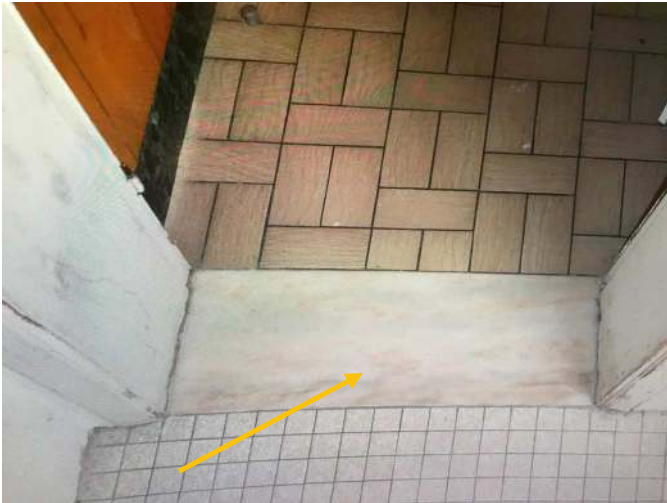
Tabletten van ramen en binnen deuren.

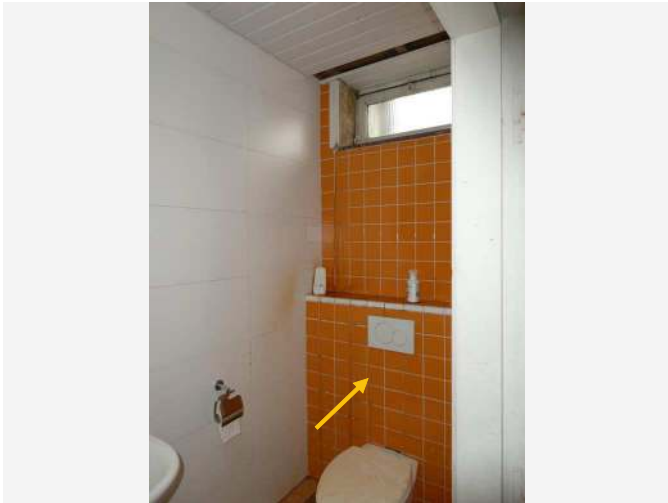
Gedeelte zelfde tegels al in de keuken en deze bevatten geen asbest.

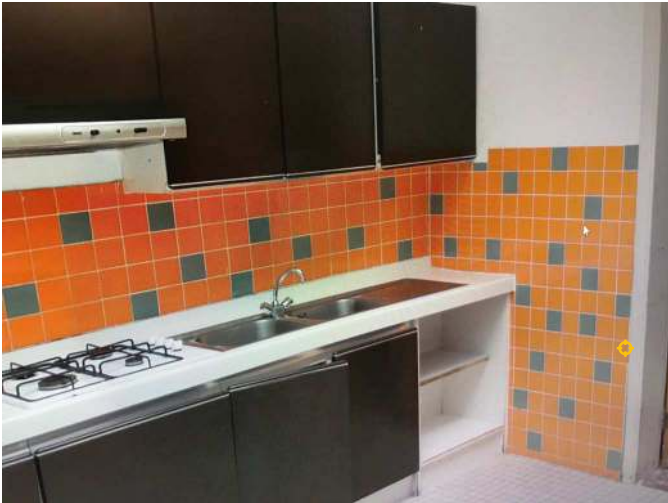
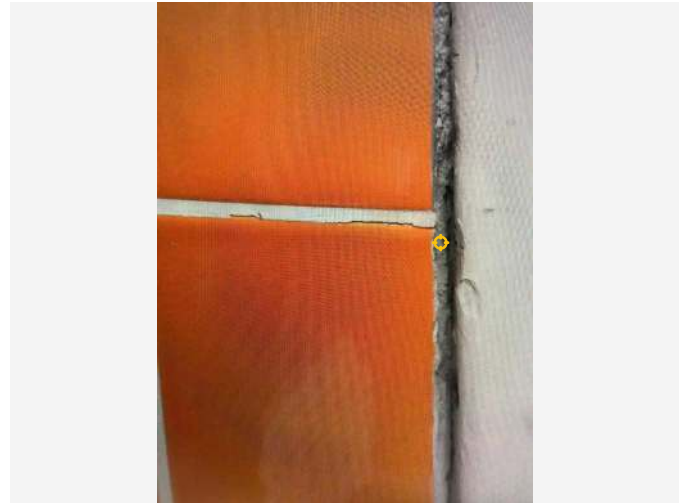
Fiche 7: Tegelijm keuken

Geen asbest

| # | Type | Referentie | Resultaat |
|---|---|---|---|
| 7.1 | Puntmonster | 1.12348 | Geen asbest |

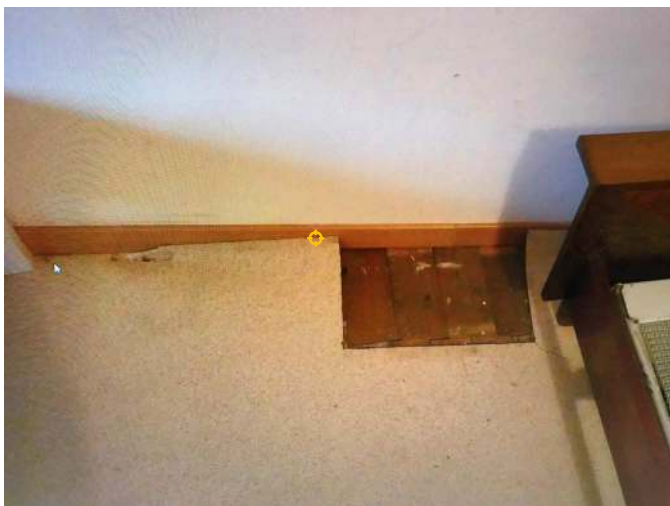
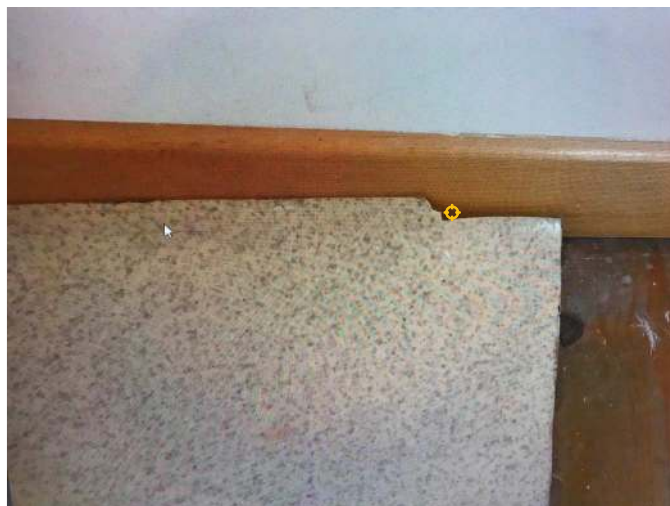
Fiche 8: Vinylvloer slaapkamer 1 verdiep

Geen asbest

| # | Type | Referentie | Resultaat |
|---|---|---|---|
| 8.1 | Puntmonster | 1.12346 | Geen asbest |

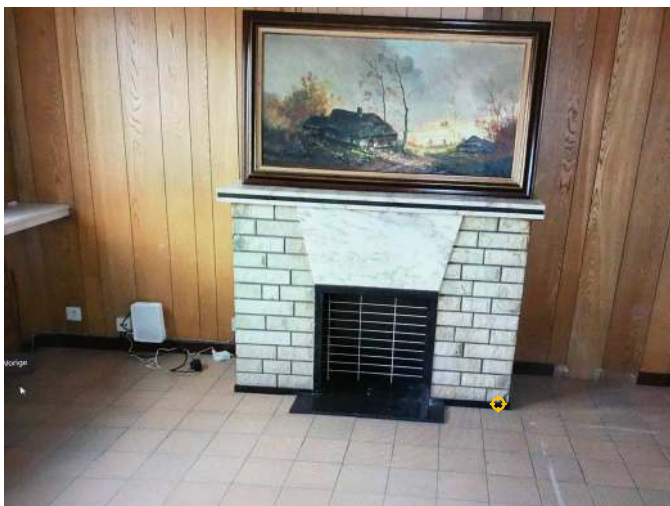
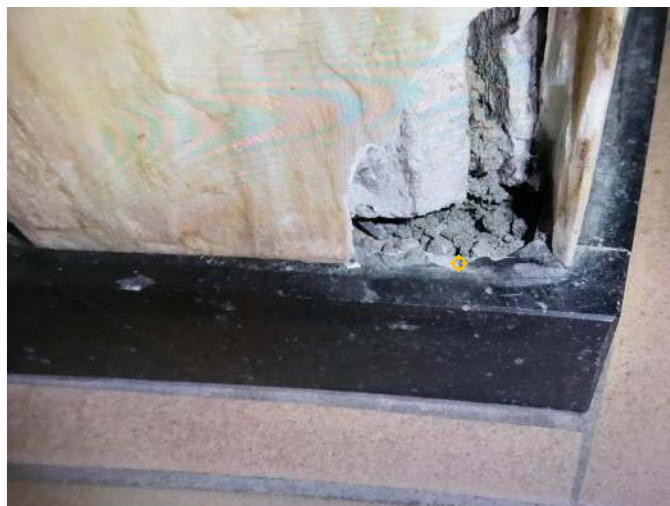
Fiche 9: Tablet schouw

Geen asbest

| # | Type | Referentie | Resultaat |
|---|---|---|---|
| 9.1 | Puntmonster | 1.12349 | Geen asbest |

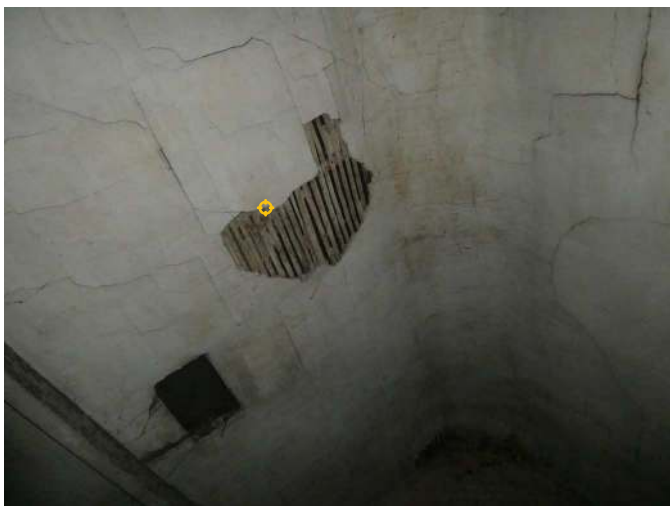
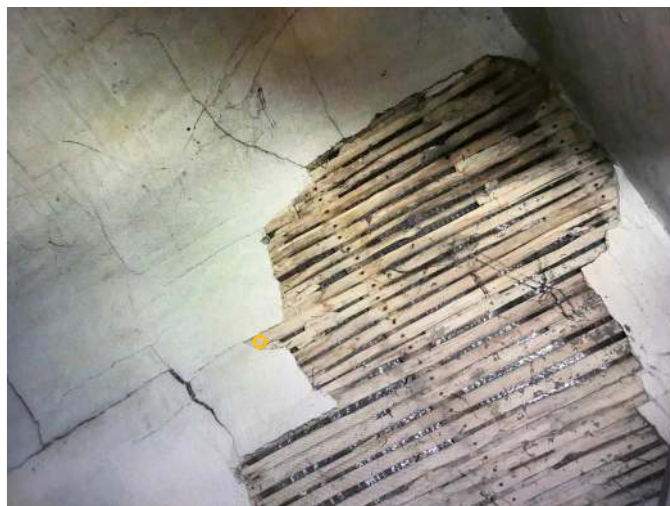
Geen asbest

| # | Type | Referentie | Resultaat |
|---|---|---|---|
| 10.1 | Mengmonster | 1.12340 | Geen asbest |

| Beschrijving | Pleisterwerk dak |

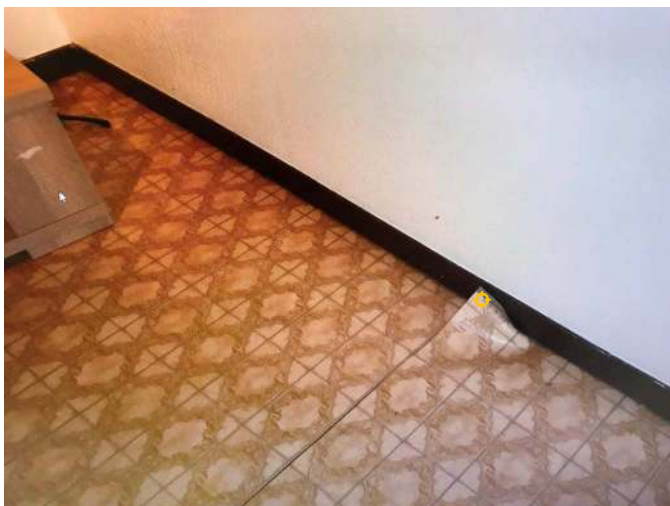
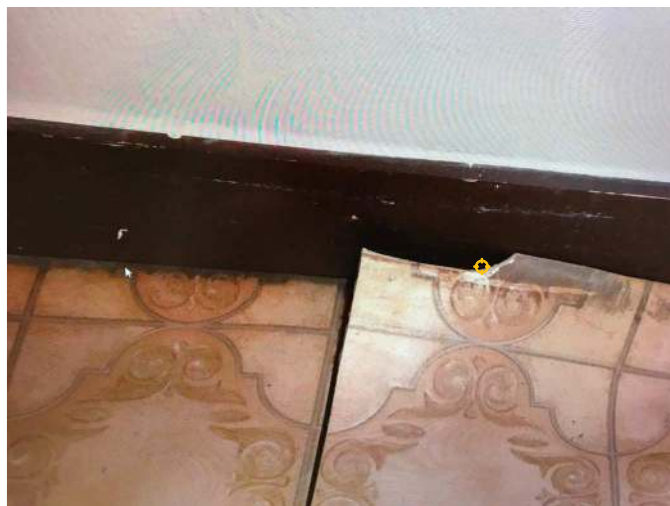
Geen asbest

| # | Type | Referentie | Resultaat |
|---|---|---|---|
| 11.1 | Puntmonster | 1.12347 | Geen asbest |

| Beschrijving | Vinylvloer slaapkamer 2 en gang verdiep |

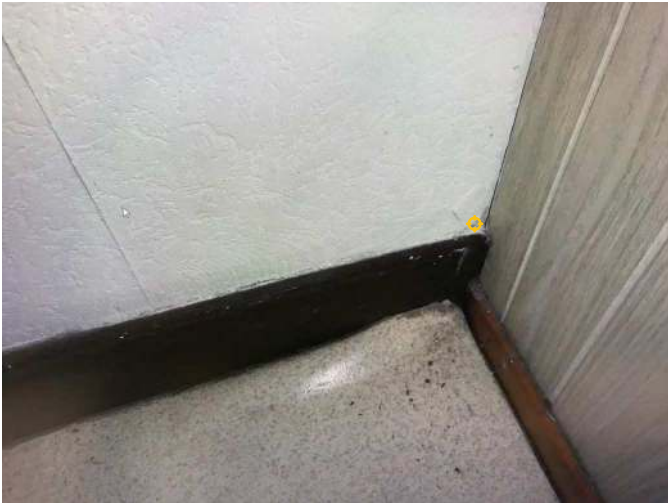
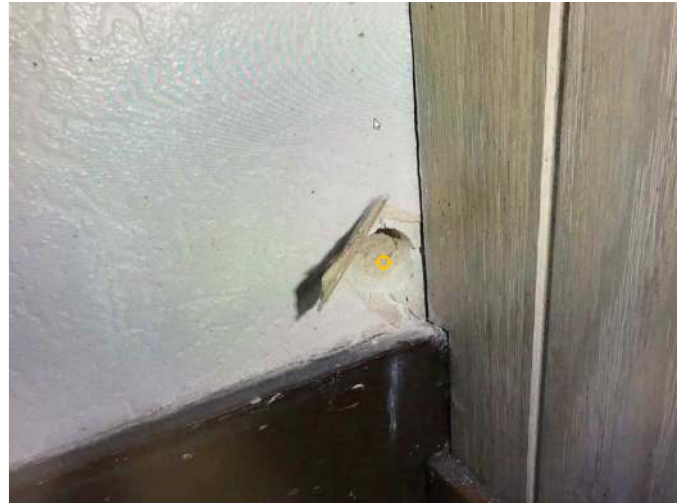
Geen asbest

| # | Type | Referentie | Resultaat |
|---|---|---|---|
| 12.1 | Mengmonster | 1.12341 | Geen asbest |

| Beschrijving | Pleisterwerk muren |

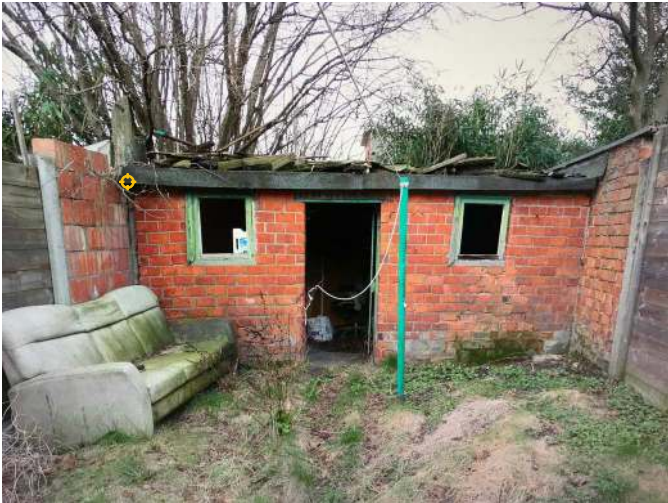
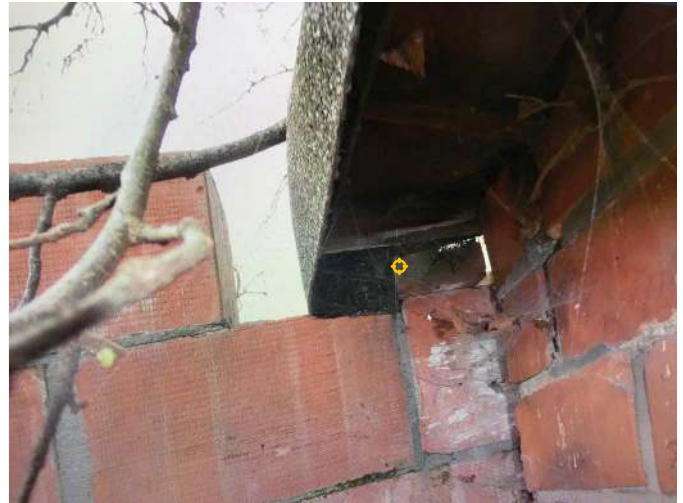
Fiche 13: Roofing tuinhuis

Geen asbest

| # | Type | Referentie | Resultaat |
|---|---|---|---|
| 13.1 | Puntmonster | 1.12343 | Geen asbest |

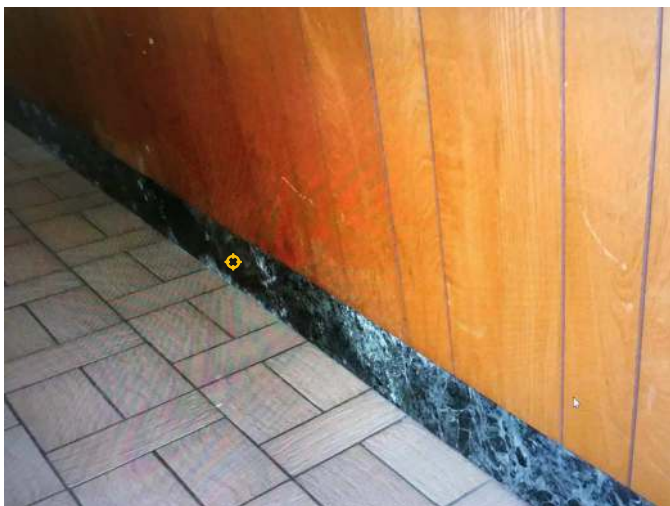
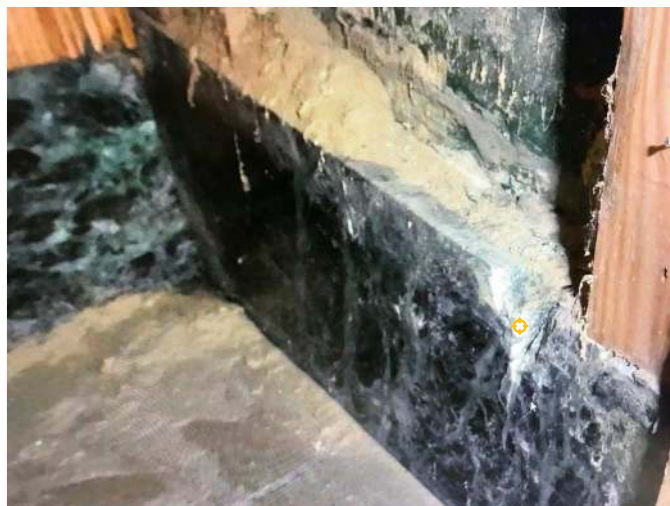
Geen asbest

| # | Type | Referentie | Resultaat |
|---|---|---|---|
| 14.1 | Puntmonster | 1.12345 | Geen asbest |

| Beschrijving | Plinten inkom hal en gang |

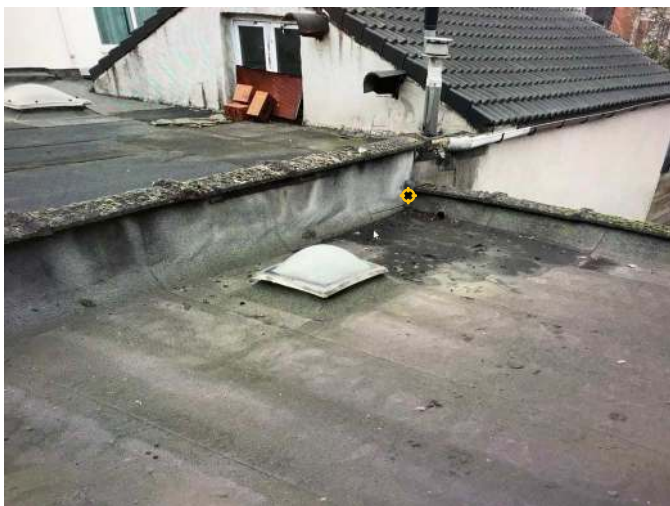
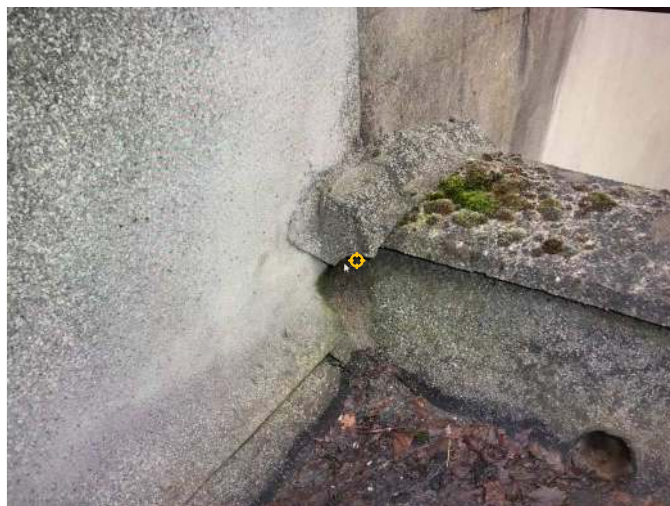
Fiche 15: Roofing dakbedekking plat dak

Geen asbest

| # | Type | Referentie | Resultaat |
|---|---|---|---|
| 15.1 | Puntmonster | 1.12342 | Geen asbest |
