Asbestinventarisatetest

Charlottalei 2, 2620 Hemiksem

Attestnummer : 20240304-000287.000

Niet-asbestveilig

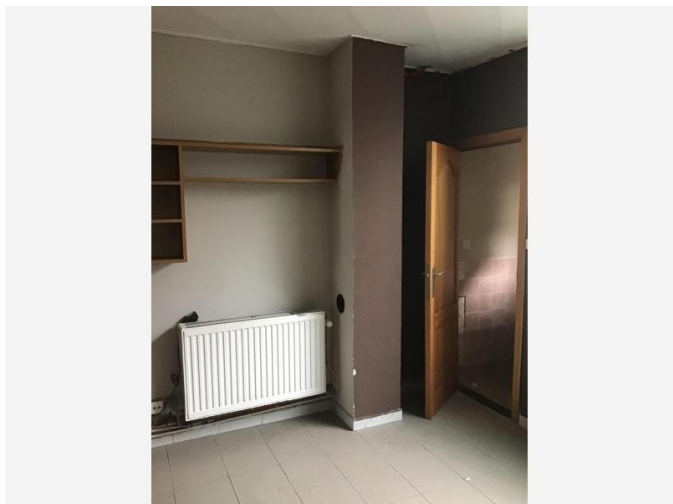
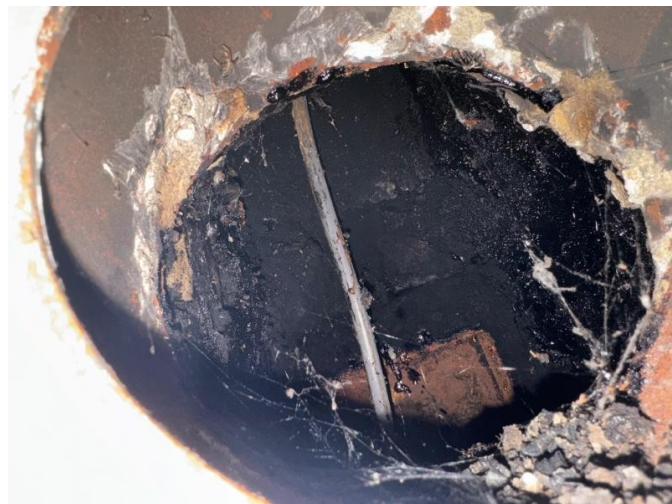
Eindbeoordeling materiaalrisico	Verhoogd materiaalrisico en/of verhoogde kans op vezelvrijgave
---------------------------------	--

Gebondenheid	Categorie 1: hechtgebonden in oorsprong
Asbestsoort (vezeltype)	Crocidoliet aanwezig
Asbestconcentratie	Laag (< 50%)
Afschermingsgraad van het gehele materiaal	Geheel of deels (ook) vrij aan de binnenlucht
Toestand van het materiaal	Licht beschadigd, licht verweerd. Intact materiaal type Pical – asbestboard of categorie III 'gebondenheid'

Beschrijving	Keuken gelijkvloers/living - buis in schouw
Omgeving	Binnen
Primaire drager	Schouw
Asbestmateriaal	Buis, koker, leiding, pijp, doorvoer
Bindmiddel van asbestmateriaal	Cement
Gebondenheid op basis van bindmiddel	Hecht

Verwijderen

- Zorg voor een veilig beheer. Vermijd het beschadigen van het asbestmateriaal. Controleer de toestand jaarlijks op wijzigingen.

- Eenvoudige handelingen: mag via doe-het-zelf of door werknemer(s) met opleidingsattest eenvoudige handelingen
Indien het asbestverdachte materiaal volledig intact is en er geen vrije asbestvezels zichtbaar zijn, voorziet de wet geen verplichting om deze asbestverdachte toepassing te laten verwijderen door een firma met een opleidingsattest eenvoudige handelingen. U mag, in principe, deze asbesttoepassing zelf verwijderen met in achtneming van de nodige veiligheidsmaatregelen om Uzelf en uw omgeving te beschermen. Tijdens het verwijderen van de asbesttoepassing moet het materiaal intact blijven.

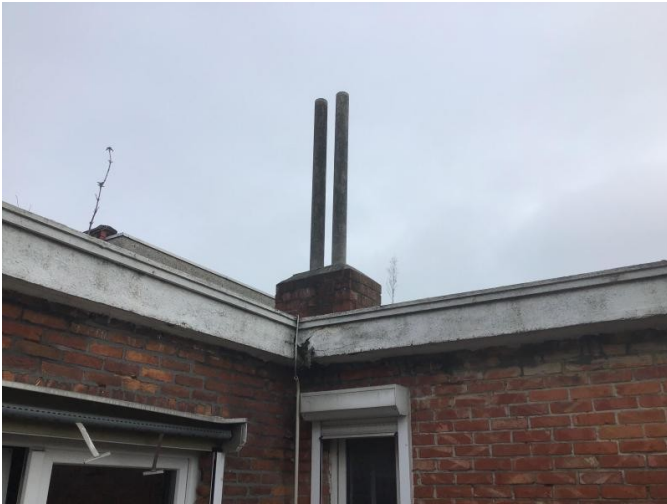
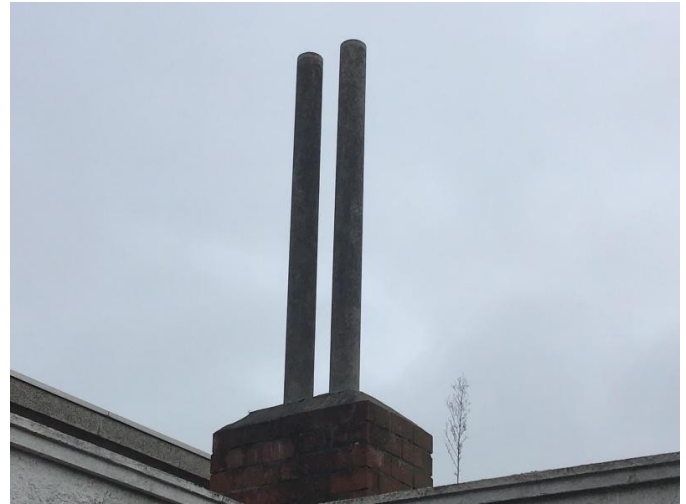
Eindbeoordeling materiaalrisico	Verhoogd materiaalrisico en/of verhoogde kans op vezelvrijgave
---------------------------------	--

Gebondenheid	Categorie 1: hechtgebonden in oorsprong
Asbestsoort (vezeltype)	Crocidoliet aanwezig
Asbestconcentratie	Laag (< 50%)
Afschermingsgraad van het gehele materiaal	Geheel of deels vrij aan de buitenlucht
Toestand van het materiaal	Matig beschadigd, matig verweerd

Beschrijving	Plat dak boven keuken - rookgaskanalen
Omgeving	Buiten
Primaire drager	Plat dak
Asbestmateriaal	Rookgaskaanaal
Bindmiddel van asbestmateriaal	Cement

Verwijderen

- Zorg voor een veilig beheer. Vermijd het beschadigen van het asbestmateriaal. Controleer de toestand jaarlijks op wijzigingen.

- Eenvoudige handelingen: mag via doe-het-zelf of door werknemer(s) met opleidingsattest eenvoudige handelingen
Voor een asbestverdacht rookafvoerkanaal/schouwhoed voorziet de wet geen verplichting om deze asbestverdachte toepassing te laten verwijderen door een firma met een opleidingsattest eenvoudige handelingen. U mag, in principe, ongeacht beschadigingen of vrije asbestvezels, deze asbesttoepassing zelf verwijderen met inachtneming van de nodige veiligheidsmaatregelen om uzelf en uw omgeving te beschermen. Een beschadigde asbesttoepassing in slechte staat kan makkelijk verder breken of vergruizen. Er komen dan schadelijke asbestvezels vrij die ingeademd kunnen worden.

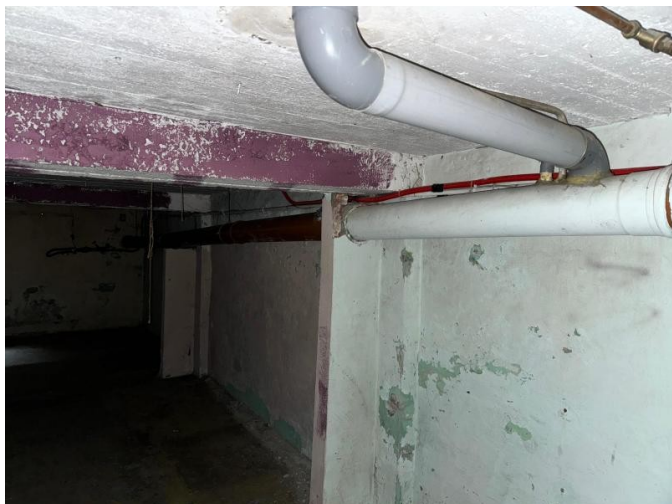
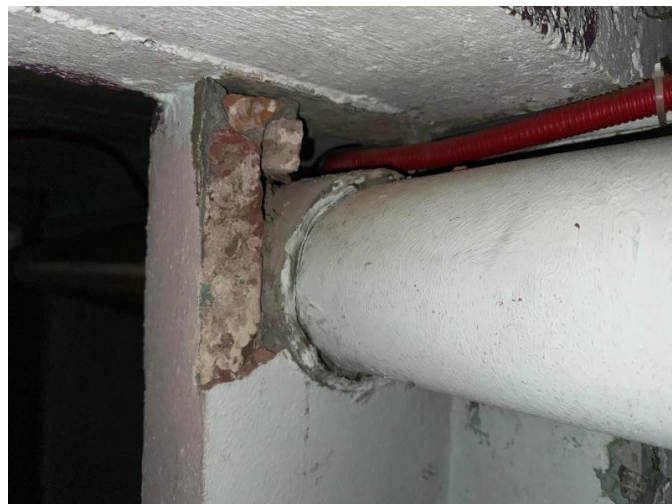
Eindbeoordeling materiaalrisico	Verhoogd materiaalrisico en/of verhoogde kans op vezelvrijgave
---------------------------------	--

Gebondenheid	Categorie 1: hechtgebonden in oorsprong
Asbestsoort (vezeltype)	Crocidoliet aanwezig
Asbestconcentratie	Laag (< 50%)
Afschermingsgraad van het gehele materiaal	Geheel of deels (ook) vrij aan de binnenlucht
Toestand van het materiaal	Licht beschadigd, licht verweerd. Intact materiaal type Pical – asbestboard of categorie III 'gebondenheid'

Beschrijving	Kelder - vezelcementbuizen
Omgeving	Binnen
Primaire drager	Fundering-draagstructuur (horizontaal, verticaal)
Asbestmateriaal	Buis, koker, leiding, pijp, doorvoer
Bindmiddel van asbestmateriaal	Cement
Gebondenheid op basis van bindmiddel	Hecht

Verwijderen

- Zorg voor een veilig beheer. Vermijd het beschadigen van het asbestmateriaal. Controleer de toestand jaarlijks op wijzigingen.

- Eenvoudige handelingen: mag via doe-het-zelf of door werknemer(s) met opleidingsattest eenvoudige handelingen
Indien het asbestverdachte materiaal volledig intact is en er geen vrije asbestvezels zichtbaar zijn, voorziet de wet geen verplichting om deze asbestverdachte toepassing te laten verwijderen door een firma met een opleidingsattest eenvoudige handelingen. U mag, in principe, deze asbesttoepassing zelf verwijderen met in achtneming van de nodige veiligheidsmaatregelen om Uzelf en uw omgeving te beschermen. Tijdens het verwijderen van de asbesttoepassing moet het materiaal intact blijven.

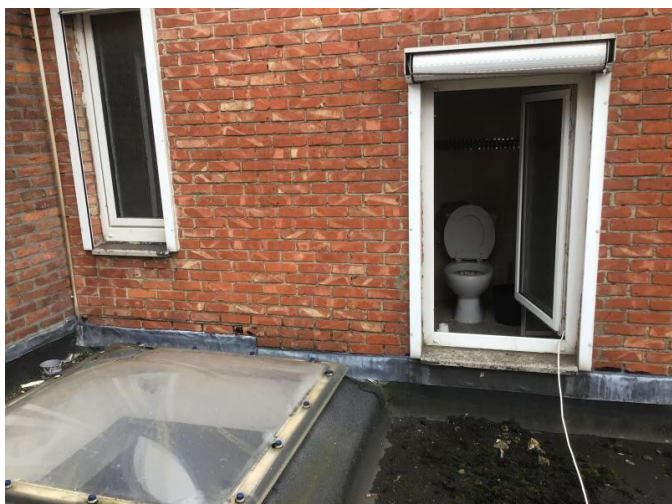
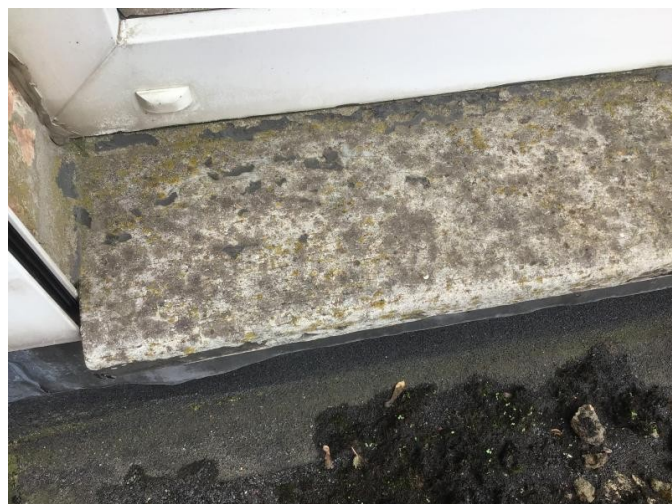
Eindbeoordeling materiaalrisico	Verhoogd materiaalrisico en/of verhoogde kans op vezelvrijgave
---------------------------------	--

Gebondenheid	Categorie 1: hechtgebonden in oorsprong
Asbestsoort (vezeltype)	Crocidoliet aanwezig
Asbestconcentratie	Laag (< 50%)
Afschermingsgraad van het gehele materiaal	Geheel of deels vrij aan de buitenlucht
Toestand van het materiaal	Matig beschadigd, matig verweerd

Beschrijving	Keuken 1ste verdieping/badkamer - vensterbanken
Omgeving	Buiten
Primaire drager	Wandopening verticaal (raam, deur, ...)
Asbestmateriaal	Vensterbank
Bindmiddel van asbestmateriaal	Cement
Gebondenheid op basis van bindmiddel	Hecht

Verwijderen

- Zorg voor een veilig beheer. Vermijd het beschadigen van het asbestmateriaal. Controleer de toestand jaarlijks op wijzigingen.

- Eenvoudige handelingen: mag via doe-het-zelf of door werknemer(s) met opleidingsattest eenvoudige handelingen
Indien het asbestverdachte materiaal volledig intact is en er geen vrije asbestvezels zichtbaar zijn, voorziet de wet geen verplichting om deze asbestverdachte toepassing te laten verwijderen door een firma met een opleidingsattest eenvoudige handelingen. U mag, in principe, deze asbesttoepassing zelf verwijderen met in achtneming van de nodige veiligheidsmaatregelen om uzelf en uw omgeving te beschermen. Tijdens het verwijderen van de asbesttoepassing moet het materiaal intact blijven.

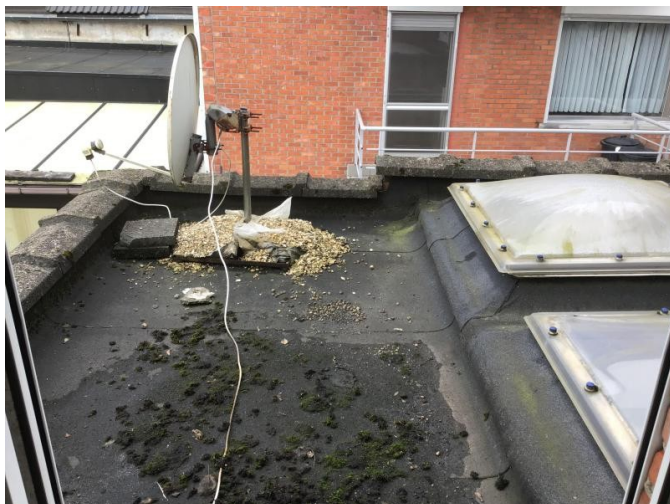
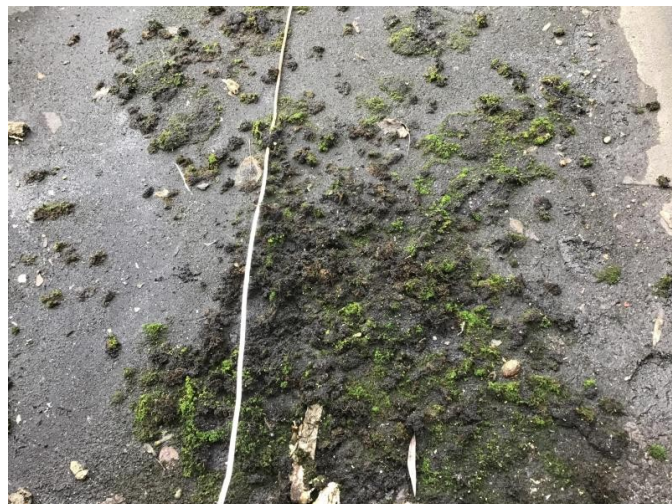
Eindbeoordeling materiaalrisico	Laag materiaalrisico en/of verlaagde kans op vezelvrijgave
---------------------------------	--

Gebondenheid	Categorie 1: hechtgebonden in oorsprong
Asbestsoort (vezeltype)	Alleen chrysotiel
Asbestconcentratie	Laag (< 50%)
Afschermingsgraad van het gehele materiaal	Geheel of deels vrij aan de buitenlucht
Toestand van het materiaal	Licht beschadigd, licht verweerd. Intact materiaal type Pical – asbestboard of categorie III 'gebondenheid'

Beschrijving	Plat dak boven berging - roofing
Omgeving	Buiten
Primaire drager	Plat dak
Asbestmateriaal	Dak- en gevelbekleding - Roofing

Zorgvuldig beheren

- Zorg voor een veilig beheer. Vermijd het beschadigen van het asbestmateriaal. Controleer de toestand jaarlijks op wijzigingen.

- Eenvoudige handelingen: mag via doe-het-zelf of door werknemer(s) met opleidingsattest eenvoudige handelingen
Voor roofing voorziet de wet geen verplichting om deze asbestverdachte toepassing te laten verwijderen door een firma met een opleidingsattest eenvoudige handelingen. U mag, in principe, ongeacht beschadigingen of vrije asbestvezels, deze asbesttoepassing zelf verwijderen met inachtneming van de nodige veiligheidsmaatregelen om uzelf en uw omgeving te beschermen. Een beschadigde asbesttoepassing in slechte staat kan makkelijk verder breken of vergruizen. Er komen dan schadelijke asbestvezels vrij die ingeademd kunnen worden.

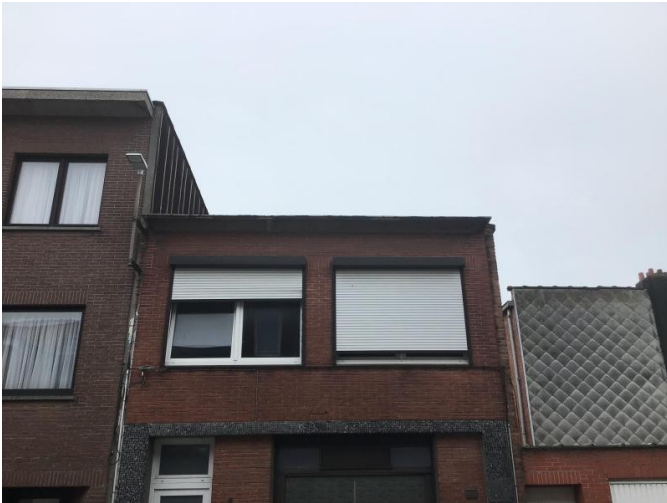
Tijdelijke beperking

Reden: Het te onderzoeken materiaal situeert zich hoger dan 3,50 m te rekenen vanaf een veilige ondergrond

Uitleg van de asbestdeskundige: Omwille van de hoogte is het inspectiegebied niet toegankelijk behalve met gespecialiseerd materiaal (hoogtewerker). Dit gespecialiseerde materiaal was niet ter plaatse tijdens het inspectiebezoek.

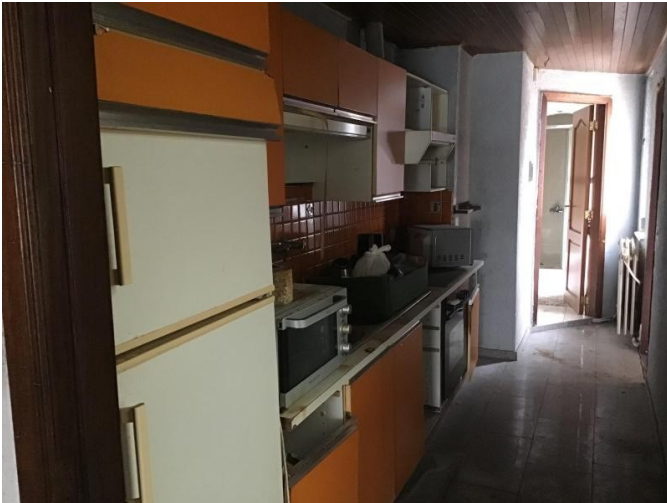
De muurtegels waren in goede staat en er was geen beschadiging vast te stellen.

In de periode dat deze woning werd gebouwd, werd frequent asbestverdachte tegellijm gebruikt.

Indien bij werken de tegels zouden verwijderd worden, dient er met de nodige zorg te worden mee omgesprongen en

dient u ons alsnog te contacteren voor een staalname.

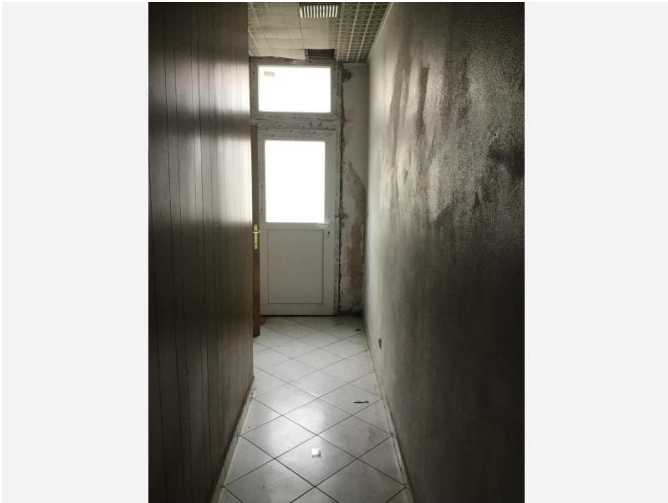
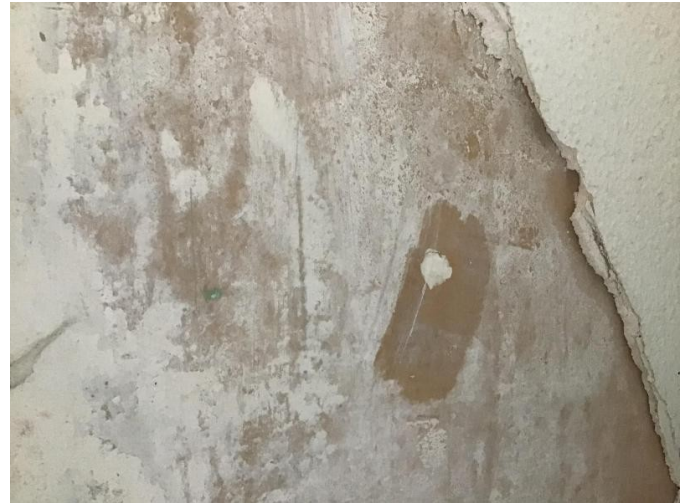
Geen asbest

#	Type	Referentie	Resultaat
8.1	Mengmonster	MM01	Geen asbest

Beschrijving	Pleisterwerk muren
Omgeving	Binnen
Primaire drager	Binnenwand

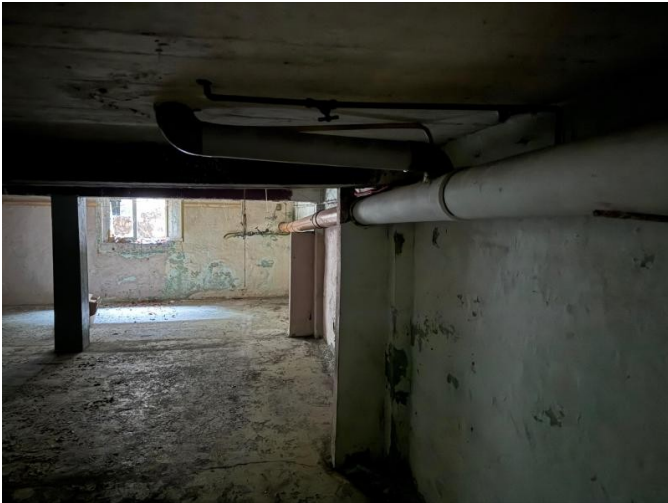
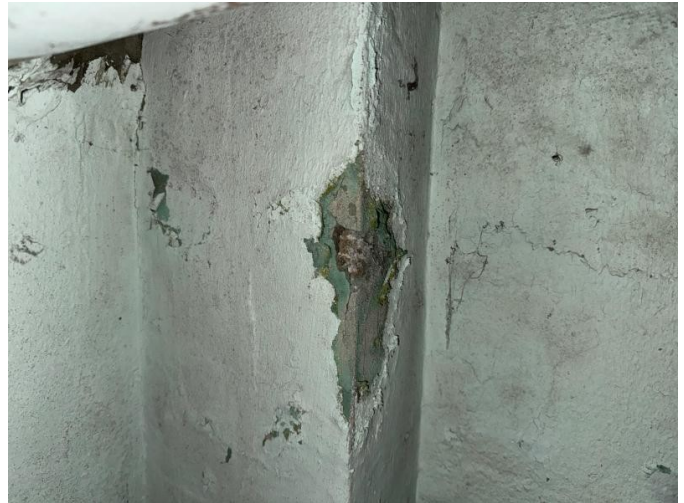
Fiche 9: Kelder - cementering

Geen asbest

#	Type	Referentie	Resultaat
9.1	Puntmonster	MM03	Geen asbest

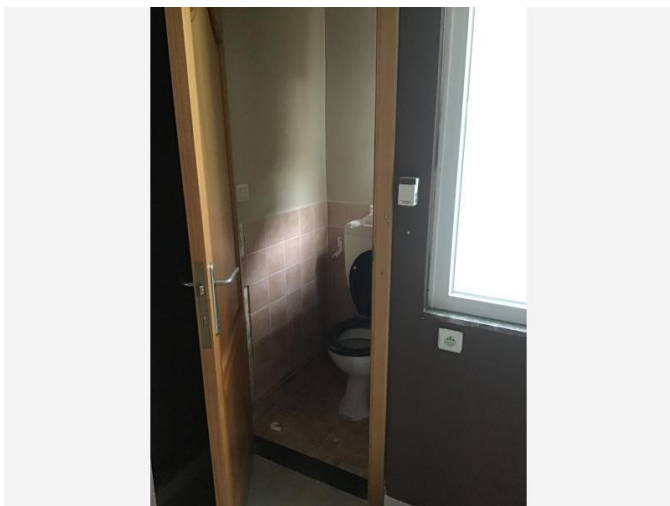
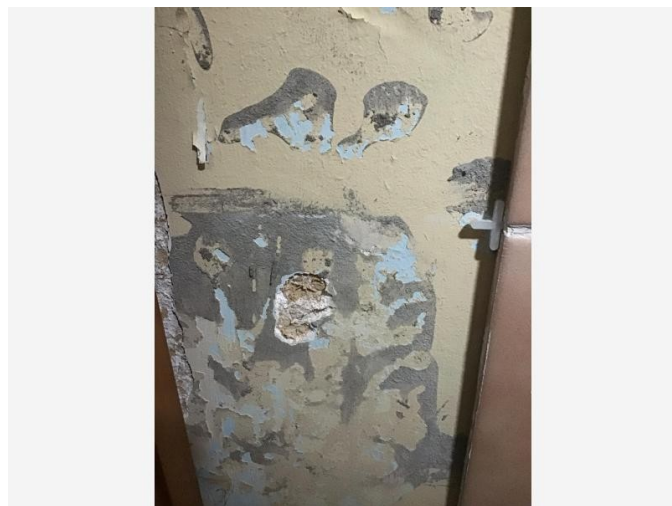
Geen asbest

#	Type	Referentie	Resultaat
10.1	Puntmonster	MM04	Geen asbest

Beschrijving	Toilet - tegellijm
Omgeving	Binnen
Primaire drager	Binnenwand
Bindmiddel van materiaal	Lijm

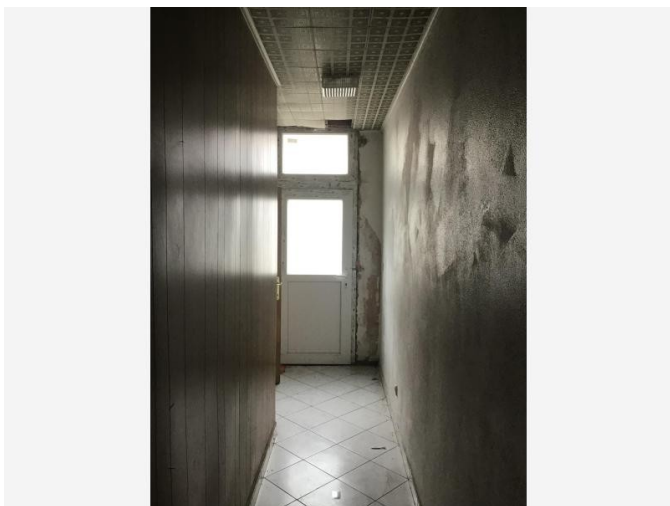
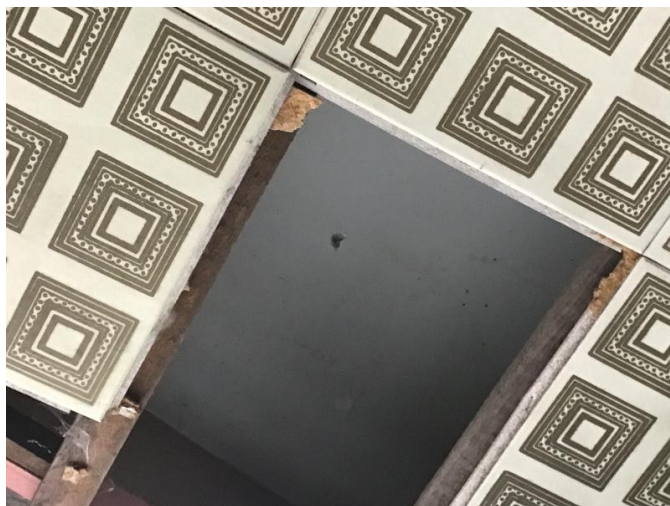
Fiche 11: Pleisterwerk plafonds

Geen asbest

#	Type	Referentie	Resultaat
11.1	Mengmonster	MM02	Geen asbest
