Asbestinventarisatetest

Rapetstraat 32, 8940 Wervik

Attestnummer : 20240915-000026.000

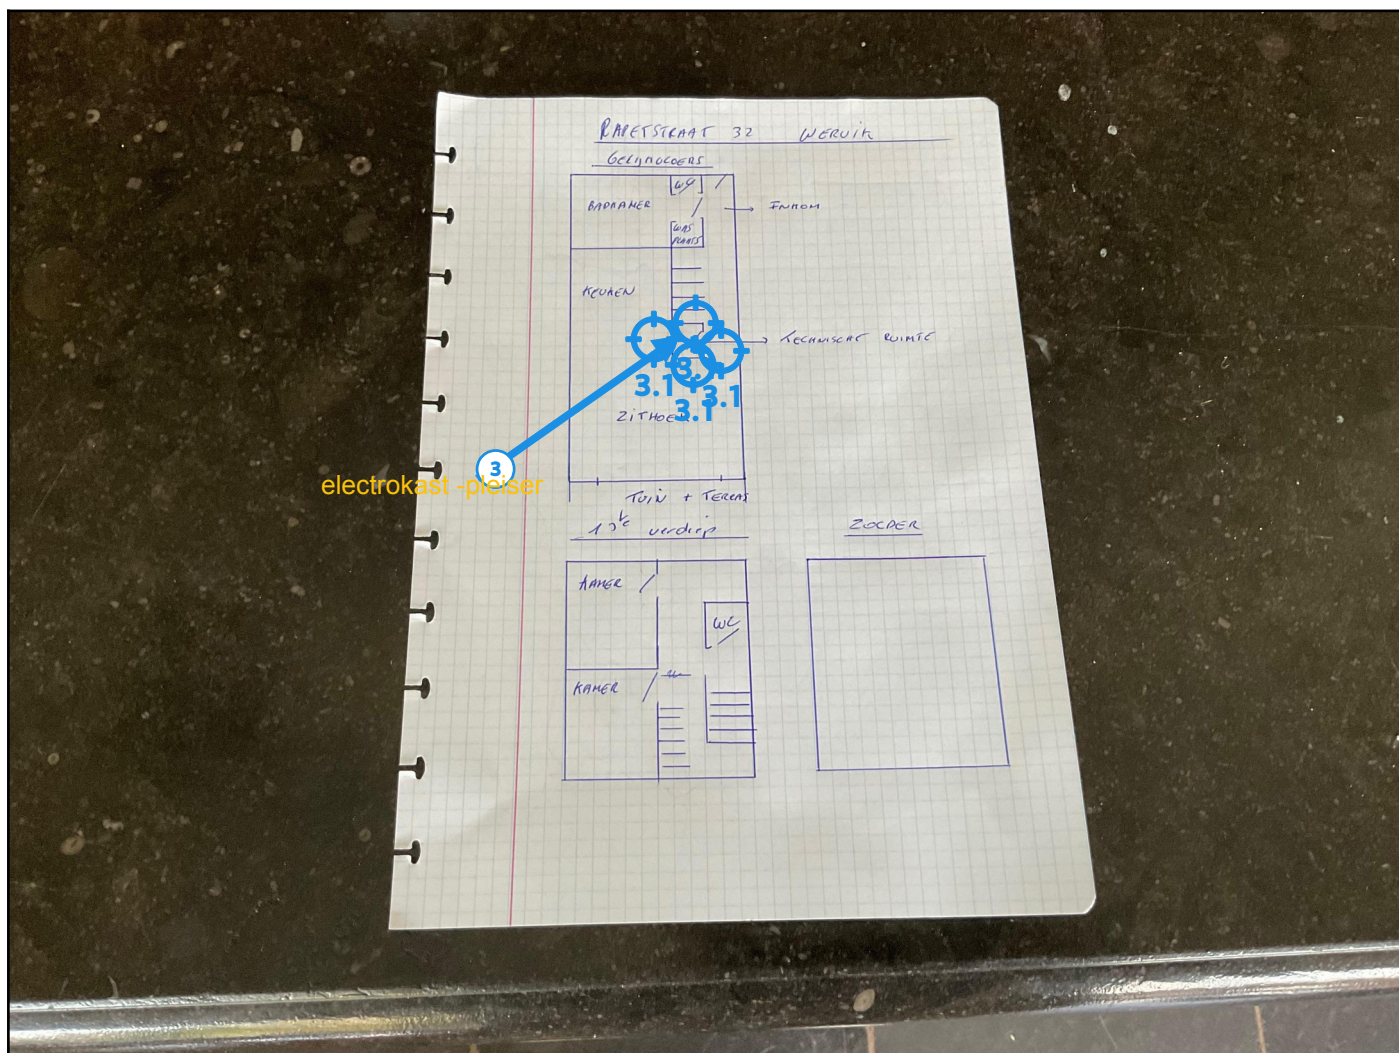
Plan 1.1: Plan woning gelijkvloers en verdiepingen

Beschrijving	Type	Actie
3. Pleister muren	Geen asbest	-
3.1 Code: 2449755-01	Mengmonster	-

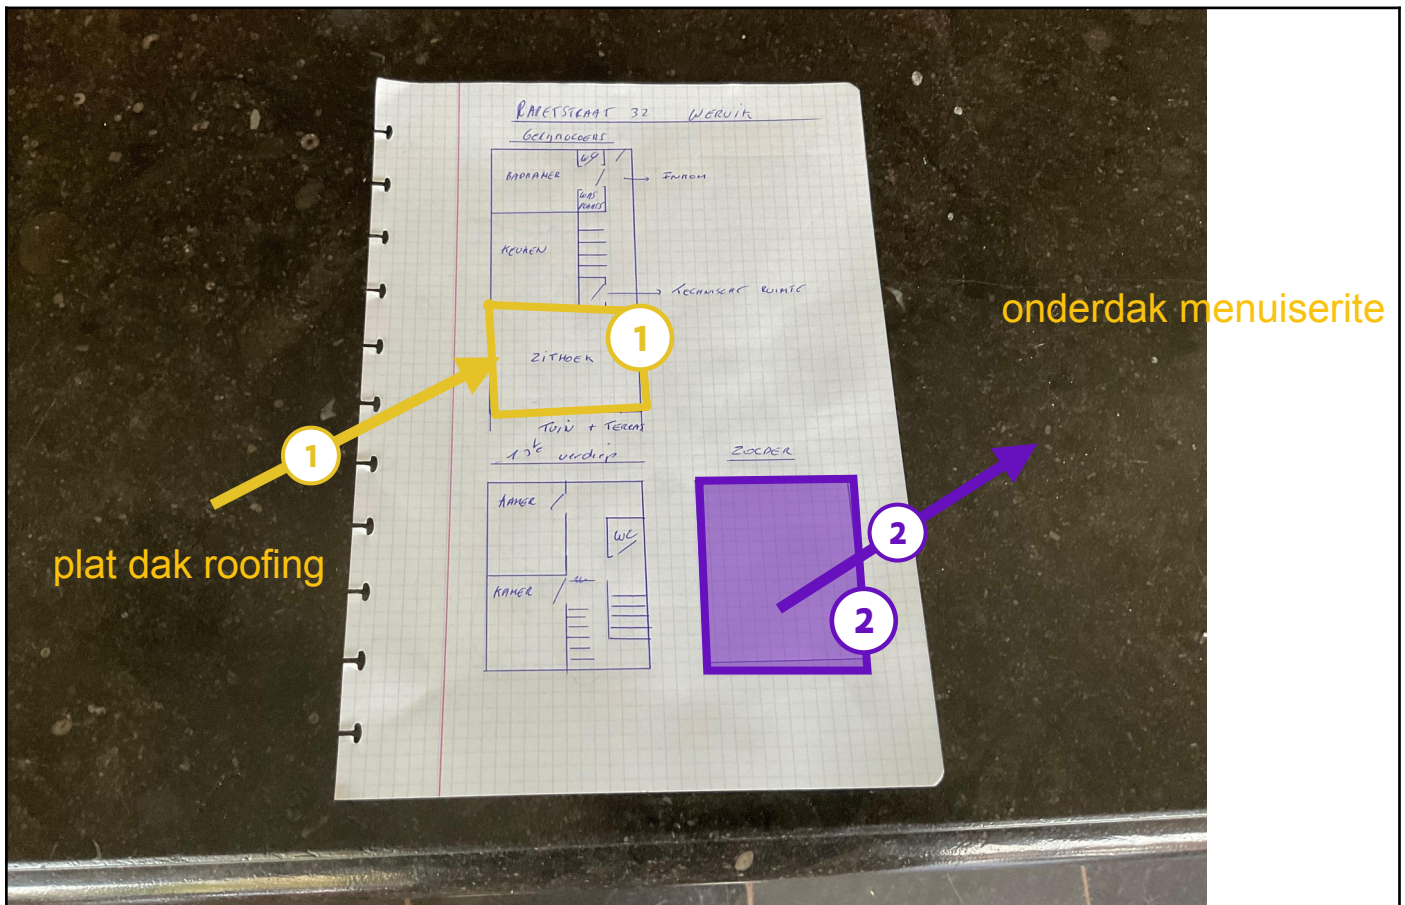
Plan 1.2: Plat dak

Beschrijving	Type	Actie
1. Roofing	Asbestmateriaal	Zorgvuldig beheren
2. Onderdak menuiserite	Beperking	-

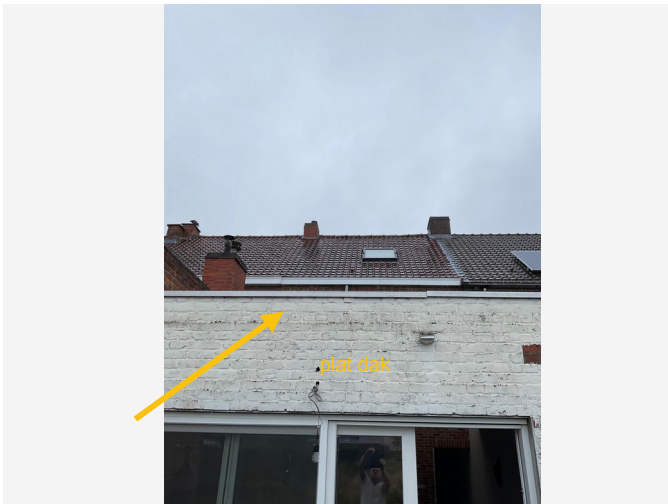
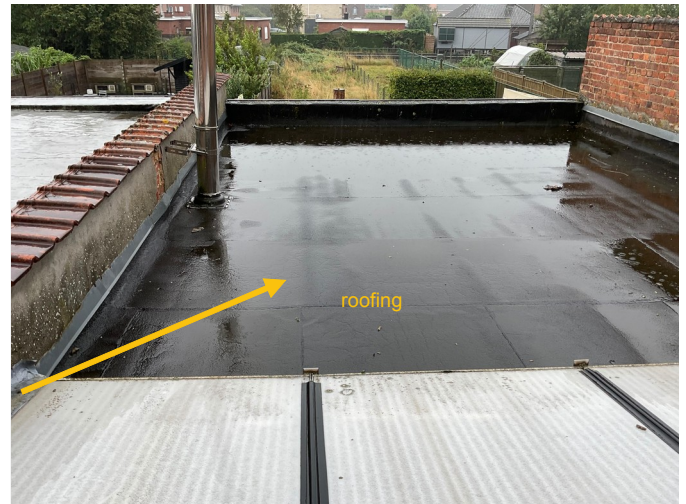
Het asbestmateriaal valt onder de mijlpaal van 2040.

Eindbeoordeling materiaalrisico	Zeer laag materiaalrisico en/of zeer lage kans op vezelvrijgave
---------------------------------	---

Gebondenheid	Categorie 1: hechtgebonden in oorsprong
Asbestsoort (vezeltype)	Alleen chrysotiel
Asbestconcentratie	Laag (< 50%)
Afschermingsgraad van het gehele materiaal	Geheel of deels vrij aan de buitenlucht
Toestand van het materiaal	Onbeschadigd, niet verweerd

Beschrijving	Roofing
Omgeving	Buiten
Primaire drager	Plat dak
Asbestmateriaal	Dak- en gevelbekleding - Roofing
Bindmiddel van asbestmateriaal	Bitumen (roofing, teer, asfalt)
Gebondenheid op basis van bindmiddel	Hecht
Hoeveelheid (oppervlakte - aantal)	• 30,00 m ² - 1 stuk
Totale oppervlakte	30,00 m ²
Eenvoudig bereikbaar	Ja
Bevestigingswijze	• Verlijmd, ingegoten, versmeerd
Identificatiemethode	Vaststelling zonder monsternamen Motivatie: Groot risico op structurele gevolgschade (lekschade, werking installatie,...)
Destructieve handeling voor identificatie	Nee
Opmerking	Eigenaar is niet bereikbaar - heeft geen documentatie van bouwjaar verbouwingen - facturen kunnen niet worden voorgelegd - notaris heeft pand in handen (bankbeslag). Geen staal genomen tot op de kern (dampscherm) omwille van structurele schade.

- Zorg voor een veilig beheer. Vermijd het beschadigen van het asbestmateriaal. Controleer de toestand jaarlijks op wijzigingen.
- Hemelwater dat afspoelt van asbestcement daken of gevels kan asbestdeeltjes bevatten. Gebruik het enkel voor gesloten circuits (bv. spoelen toiletten). Reinig na het vervangen van het dak of de gevel de dakgoten en regenwaterput of -ton om asbesthoudend sediment of slib te verwijderen

- Eenvoudige handelingen: mag via doe-het-zelf of door werknemer(s) met opleidingsattest eenvoudige handelingen
Raadpleeg dakwerker - neem staal tot op de kern om asbest uit te sluiten (labo) vooraleer afbraak - vernieuwing

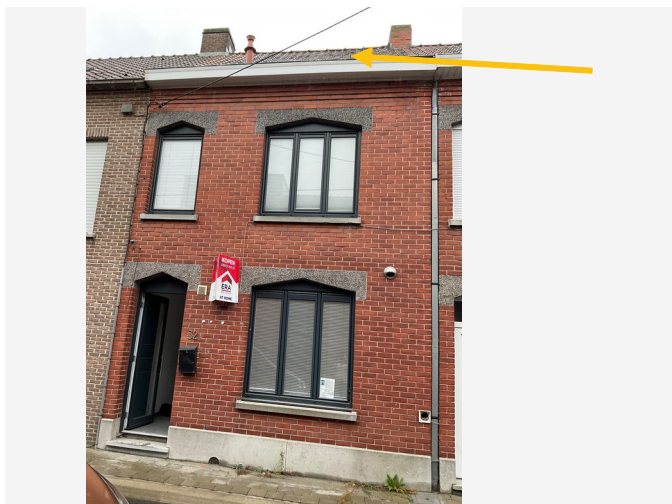
Situeringfoto

Tijdelijke beperking

Reden: Het te onderzoeken materiaal situeert zich hoger dan 3,50 m te rekenen vanaf een veilige ondergrond

Uitleg van de asbestdeskundige: Kon geen pannen opheffen via de velux om te inspecteren (zat te hoog).
Aangezien de haken roest zijn is er een sterk vermoeden dat het onderdak niet is vernieuwd en menuiserie ligt (asbest houdend) - zolder volledig geïsoleerd en beslagen

(Asbest)materiaal	Dak- en gevelbekleding - Plaat
Karakterisatie	Asbest (verdacht)
Primaire drager	Schuin dak

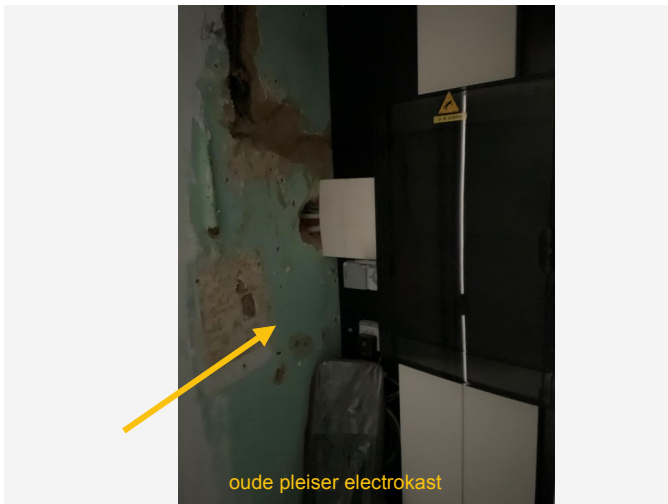
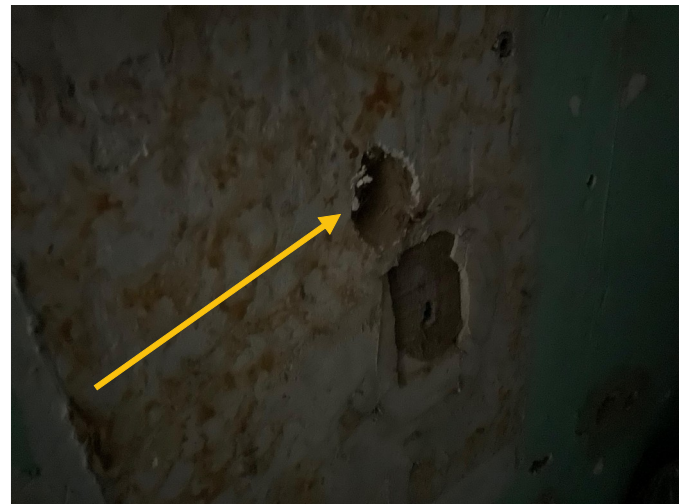
Fiche 3: Pleister muren

Geen asbest

#	Type	Referentie	Resultaat
3.1	Mengmonster	2449755-01	Geen asbest

Beschrijving	Pleister muren
Omgeving	Binnen
Primaire drager	Binnenwand
Bindmiddel van materiaal	Gips - kalk
Gebondenheid op basis van bindmiddel	Niet-hechtgebonden
Hoeveelheid (oppervlakte - dikte - aantal)	• 280,00 m ² - 1,00 cm - 1 stuk
Totaal volume	2,80 m ³
Identificatiemethode	Vaststelling met monstername
Destructieve handeling voor identificatie	Nee
Opmerking	<p>Alle muren zijn met voorzetwanden met gyprox of in siersteen , enkel oude pleister te vinden in electrokast - plafonds verlaagd met gyprox</p> <p>De oppervlakte pleister is een ruwe schatting (wellicht verborgen achter voorzetwanden),</p>
