Asbestinventarisatetest

Kattemstraat 4, 1760 Roosdaal

Attestnummer : 20230306-000100.000

Uitgegeven op : 06.03.2023

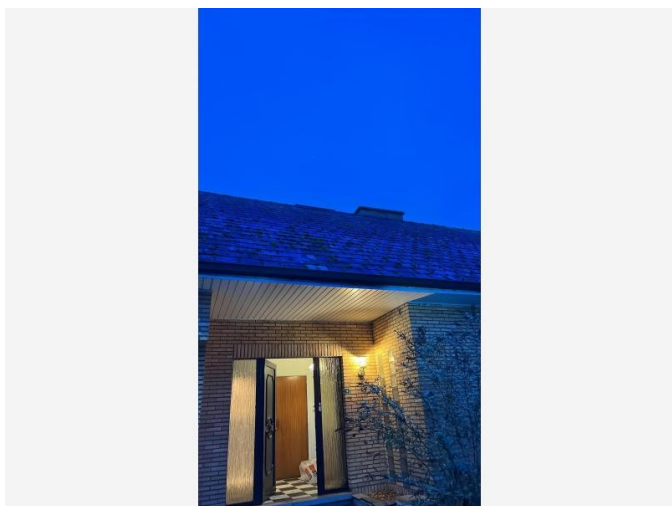
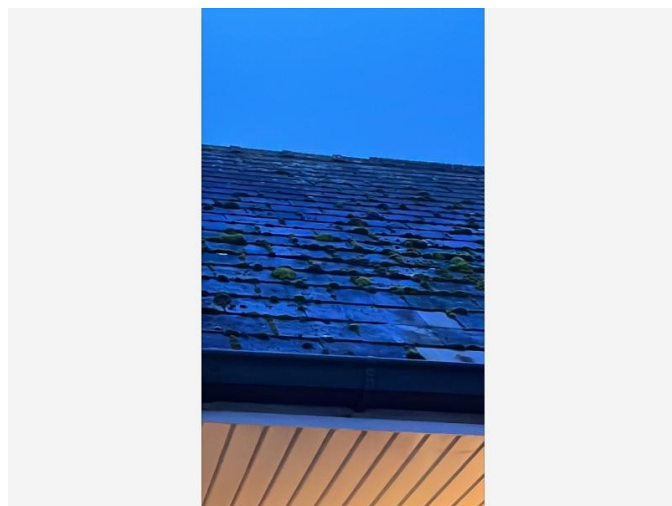
Eindbeoordeling materiaalrisico	Verhoogd materiaalrisico en/of verhoogde kans op vezelvrijgave
---------------------------------	--

Gebondenheid	Categorie 1: hechtgebonden in oorsprong
Asbestsoort (vezeltype)	Crocidoliet aanwezig
Asbestconcentratie	Laag (< 50%)
Afschermingsgraad van het gehele materiaal	Geheel of deels vrij aan de buitenlucht
Toestand van het materiaal	Matig beschadigd, matig verweerd

Beschrijving	Leien dak
Omgeving	Buiten
Primaire drager	Schuin dak
Asbestmateriaal	Dak- en gevelbekleding - Lei, shingle
Bindmiddel van asbestmateriaal	Cement
Gebondenheid op basis van bindmiddel	Hecht
Hoeveelheid (oppervlakte - aantal)	• 100,00 m ² - 1 stuk

Totale oppervlakte	100,00 m ²
Eenvoudig bereikbaar	Ja
Bevestigingswijze	<ul style="list-style-type: none">• Geschroefd• Genageld, geniet
Identificatiemethode	Vaststelling zonder monstername
Destructieve handeling voor identificatie	Nee
Opmerking	geschatte hoeveelheid

Het asbestmateriaal valt onder de mijlpaal van 2034.

- Zorg voor een veilig beheer. Vermijd het beschadigen van het asbestmateriaal. Controleer de toestand jaarlijks op wijzigingen.
- Zorg voor een veilig beheer en verwijder dit asbestmateriaal wanneer het bij werken eenvoudig bereikbaar wordt. Controleer de toestand jaarlijks op wijzigingen.
- Verwijder dit asbestmateriaal zo snel mogelijk. Volg de toestand goed op.

- Eenvoudige handelingen: mag via doe-het-zelf of door werknemer(s) met opleidingsattest eenvoudige handelingen
Materialen waarbij de vezels stevig gebonden zijn in een bindmiddel die (nagenoeg) uitsluitend bestaat uit cement, kunststof, bitumen, lijm of een gelijkwaardige mengeling hiervan.
Kan worden verwijderd zonder stofvorming en beschadiging, mits de nodige voorzorgmaatregelen.
- Eenvoudige handelingen: enkel door erkend asbestverwijderaar
Materialen waarbij de vezels stevig gebonden zijn in een bindmiddel die (nagenoeg) uitsluitend bestaat uit cement, kunststof, bitumen, lijm of een gelijkwaardige mengeling hiervan.

Kan worden verwijderd zonder stofvorming en beschadiging, mits de nodige voorzorgmaatregelen.

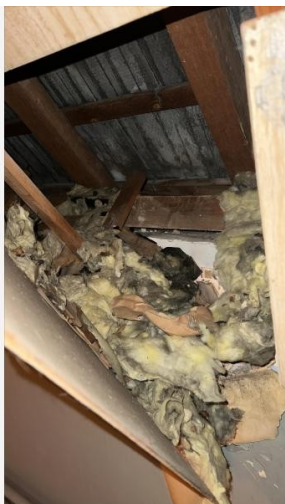
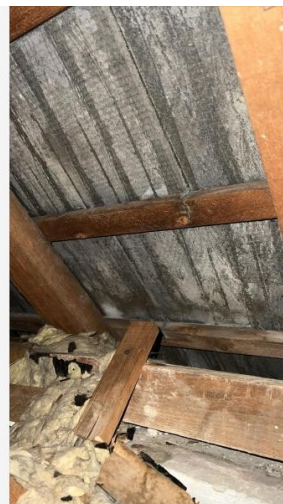
Eindbeoordeling materiaalrisico	Verhoogd materiaalrisico en/of verhoogde kans op vezelvrijgave
---------------------------------	--

Gebondenheid	Categorie 1: hechtgebonden in oorsprong
Asbestsoort (vezeltype)	Crocidoliet aanwezig
Asbestconcentratie	Laag (< 50%)
Afschermingsgraad van het gehele materiaal	Geheel of deels (ook) vrij aan de binnenlucht
Toestand van het materiaal	Licht beschadigd, licht verweerd. Intact materiaal type Pical – asbestboard of categorie III 'gebondenheid'

Beschrijving	Onderdak
Omgeving	Grenst aan binnen- en buitenlucht
Primaire drager	Schuin dak
Asbestmateriaal	Plaat, paneel, tablet - Type Menuiserite
Bindmiddel van asbestmateriaal	Cement

Gebondenheid op basis van bindmiddel	Hecht
Hoeveelheid (oppervlakte - dikte - aantal)	<ul style="list-style-type: none"> • 100,00 m² - 1,00 cm - 1 stuk
Totaal volume	1,00 m ³
Eenvoudig bereikbaar	Ja
Bevestigingswijze	<ul style="list-style-type: none"> • Geschroefd • Genageld, geniet
Identificatiemethode	Vaststelling zonder monsternamen
Destructieve handeling voor identificatie	Nee
Opmerking	geschatte hoeveelheid

Het asbestmateriaal valt onder de mijlpaal van 2040.

- Zorg voor een veilig beheer. Vermijd het beschadigen van het asbestmateriaal. Controleer de toestand jaarlijks op wijzigingen.
- Scherm in afwachting van verwijdering het asbestmateriaal af van luchtstromingen en verstoring: bijvoorbeeld door het te verpakken, te fixeren, af te dekken, signalisatie - afbakening aan te brengen, ...
- Zorg voor een veilig beheer en verwijder dit asbestmateriaal wanneer het bij werken eenvoudig bereikbaar wordt. Controleer de toestand jaarlijks op wijzigingen.

- Eenvoudige handelingen: mag via doe-het-zelf of door werknemer(s) met opleidingsattest eenvoudige handelingen
Materialen waarbij de vezels stevig gebonden zijn in een bindmiddel die (nagenoeg) uitsluitend bestaat uit cement, kunststof, bitumen, lijm of een gelijkwaardige mengeling hiervan.

- Eenvoudige handelingen: enkel door erkend asbestverwijderaar
Materialen waarbij de vezels stevig gebonden zijn in een bindmiddel die (nagenoeg) uitsluitend bestaat uit cement, kunststof, bitumen, lijm of een gelijkwaardige mengeling hiervan.

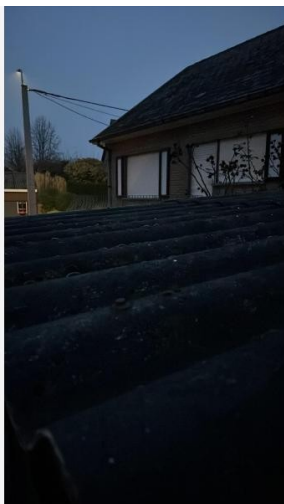
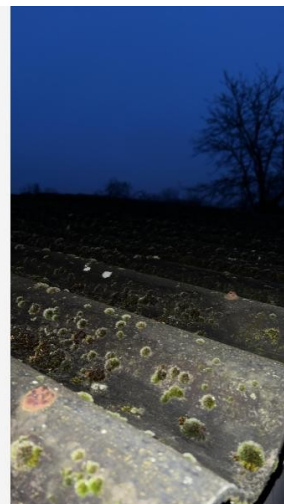
Eindbeoordeling materiaalrisico	Verhoogd materiaalrisico en/of verhoogde kans op vezelvrijgave
---------------------------------	--

Gebondenheid	Categorie 1: hechtgebonden in oorsprong
Asbestsoort (vezeltype)	Crocidoliet aanwezig
Asbestconcentratie	Laag (< 50%)
Afschermingsgraad van het gehele materiaal	Geheel of deels vrij aan de buitenlucht
Toestand van het materiaal	Matig beschadigd, matig verweerd

Beschrijving	Golfplaten dak
Omgeving	Buiten
Primaire drager	Schuin dak
Asbestmateriaal	Dak- en gevelbekleding - Golfplaat
Bindmiddel van asbestmateriaal	Cement
Gebondenheid op basis van bindmiddel	Hecht
Hoeveelheid (oppervlakte - aantal)	• 25,00 m ² - 1 stuk
Totale oppervlakte	25,00 m ²

Eenvoudig bereikbaar	Ja
Bevestigingswijze	<ul style="list-style-type: none">• Geschroefd• Genageld, geniet
Identificatiemethode	Vaststelling zonder monstername
Destructieve handeling voor identificatie	Nee
Opmerking	geschatte hoeveelheid

Het asbestmateriaal valt onder de mijlpaal van 2034.

- Zorg voor een veilig beheer. Vermijd het beschadigen van het asbestmateriaal. Controleer de toestand jaarlijks op wijzigingen.
- Verwijder dit asbestmateriaal zo snel mogelijk. Volg de toestand goed op.

- Eenvoudige handelingen: mag via doe-het-zelf of door werknemer(s) met opleidingsattest eenvoudige handelingen
Materialen waarbij de vezels stevig gebonden zijn in een bindmiddel die (nagenoeg) uitsluitend bestaat uit cement, kunststof, bitumen, lijm of een gelijkwaardige mengeling hiervan.
Kan worden verwijderd zonder stofvorming en beschadiging, mits de nodige voorzorgmaatregelen.
- Eenvoudige handelingen: enkel door erkend asbestverwijderaar
Materialen waarbij de vezels stevig gebonden zijn in een bindmiddel die (nagenoeg) uitsluitend bestaat uit cement, kunststof, bitumen, lijm of een gelijkwaardige mengeling hiervan.
Kan worden verwijderd zonder stofvorming en beschadiging, mits de nodige voorzorgmaatregelen.

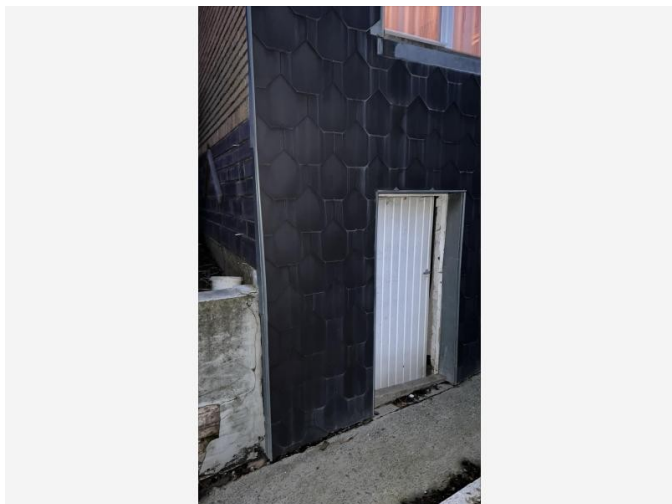
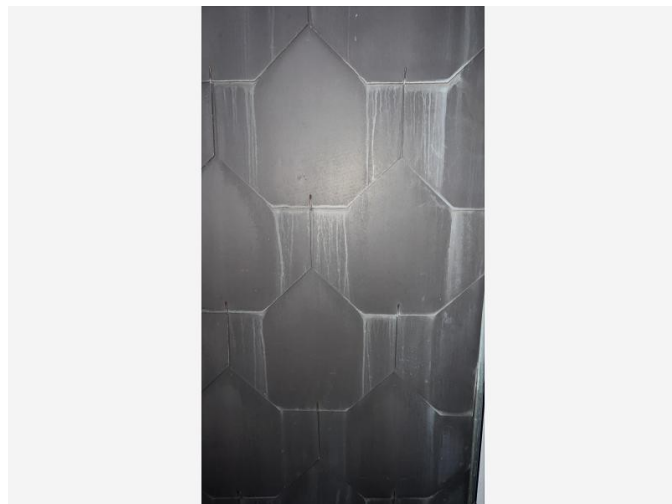
Eindbeoordeling materiaalisico	Laag materiaalisico en/of verlaagde kans op vezelvrijgave
--------------------------------	---

Gebondenheid	Categorie 1: hechtgebonden in oorsprong
Asbestsoort (vezeltype)	Crocidoliet aanwezig
Asbestconcentratie	Laag (< 50%)
Afschermingsgraad van het gehele materiaal	Geheel of deels vrij aan de buitenlucht
Toestand van het materiaal	Licht beschadigd, licht verweerd. Intact materiaal type Pical – asbestboard of categorie III 'gebondenheid'

Beschrijving	geveltegels
Omgeving	Buiten
Primaire drager	Wand buitenschil
Asbestmateriaal	Dak- en gevelbekleding - Plaat
Bindmiddel van asbestmateriaal	Cement
Gebondenheid op basis van bindmiddel	Hecht

Hoeveelheid (oppervlakte - dikte - aantal)	<ul style="list-style-type: none">• 30,00 m² - 1,00 cm - 1 stuk
Totaal volume	0,30 m ³
Eenvoudig bereikbaar	Ja
Bevestigingswijze	<ul style="list-style-type: none">• Genageld, geniet
Identificatiemethode	Vaststelling zonder monstername
Destructieve handeling voor identificatie	Nee
Opmerking	geschatte hoeveelheid

Het asbestmateriaal valt onder de mijlpaal van 2034.

- Zorg voor een veilig beheer. Vermijd het beschadigen van het asbestmateriaal. Controleer de toestand jaarlijks op wijzigingen.
- Zorg voor een veilig beheer en verwijder dit asbestmateriaal wanneer het bij werken eenvoudig bereikbaar wordt. Controleer de toestand jaarlijks op wijzigingen.

- Eenvoudige handelingen: mag via doe-het-zelf of door werknemer(s) met opleidingsattest eenvoudige handelingen
Materialen waarbij de vezels stevig gebonden zijn in een bindmiddel die (nagenoeg) uitsluitend bestaat uit cement, kunststof, bitumen, lijm of een gelijkwaardige mengeling hiervan.
Kan worden verwijderd zonder stofvorming en beschadiging, mits de nodige voorzorgmaatregelen.
- Eenvoudige handelingen: enkel door erkend asbestverwijderaar
Materialen waarbij de vezels stevig gebonden zijn in een bindmiddel die (nagenoeg) uitsluitend bestaat uit cement, kunststof, bitumen, lijm of een gelijkwaardige mengeling hiervan.

Kan worden verwijderd zonder stofvorming en beschadiging, mits de nodige voorzorgmaatregelen.

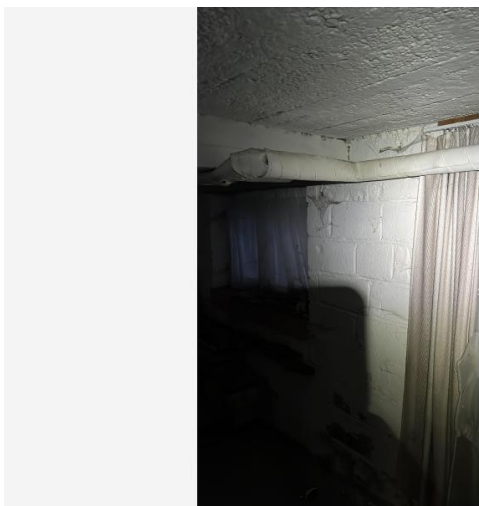
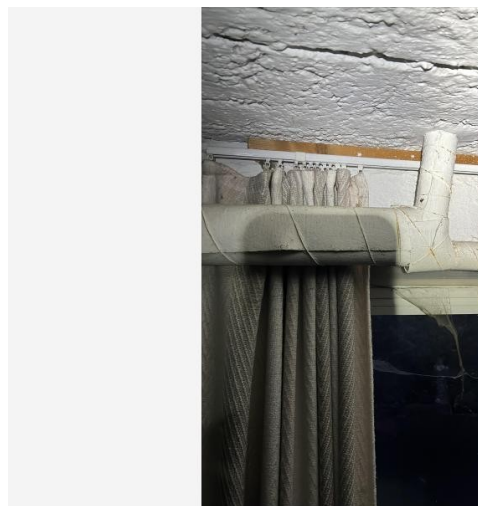
Geen asbest

#	Type	Referentie	Resultaat
5.1	Mengmonster	7532479	Geen asbest

Beschrijving	Thermische isolatie
Omgeving	Binnen
Primaire drager	HVAC infrastructuur en uitrusting
Bindmiddel van materiaal	Gips - kalk

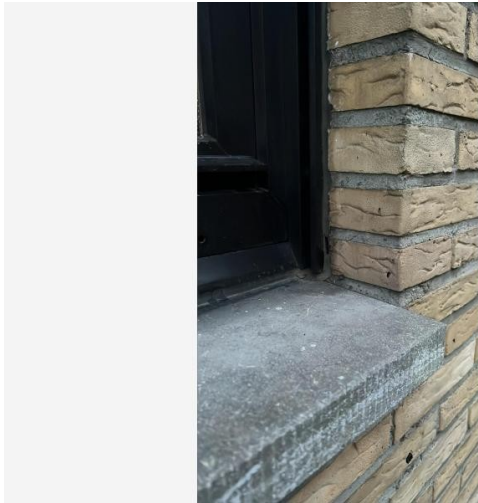
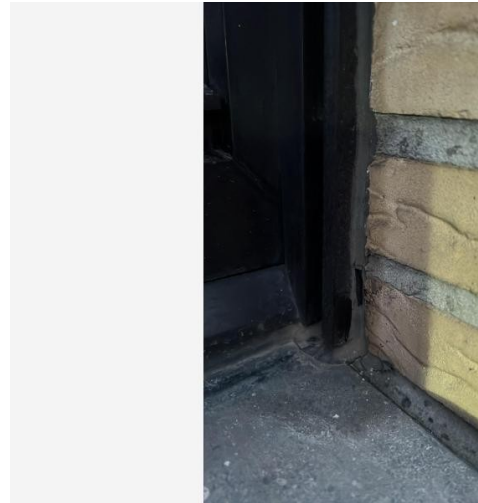
Geen asbest

#	Type	Referentie	Resultaat
6.1	Puntmonster	7532480	Geen asbest

Beschrijving	Mastiek ramen
Omgeving	Buiten
Primaire drager	Wandopening verticaal (raam, deur, ...)
Bindmiddel van materiaal	Kitten, mastiek, pasta

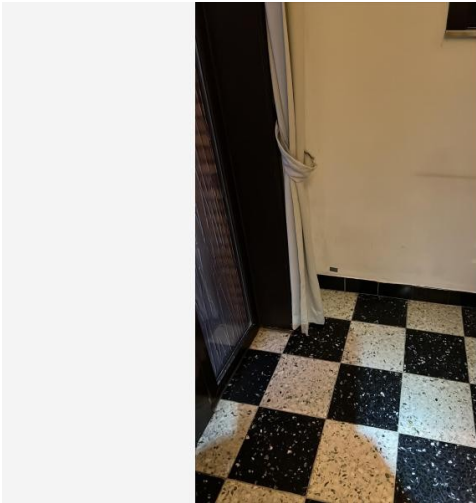
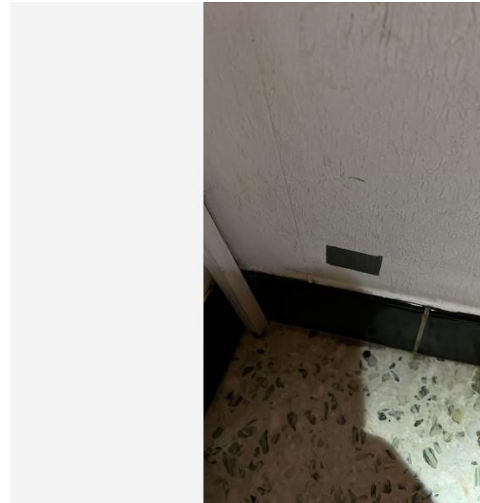
Geen asbest

#	Type	Referentie	Resultaat
7.1	Mengmonster	7532478	Geen asbest

Beschrijving	Pleisterwerk muur
Omgeving	Binnen
Primaire drager	Binnenwand
Bindmiddel van materiaal	Gips - kalk
