# Asbestinventarisatetest

Gaverland 80, 9620 Zottegem

Attestnummer : 20240613-000450.000

Uitgegeven op : 13.06.2024

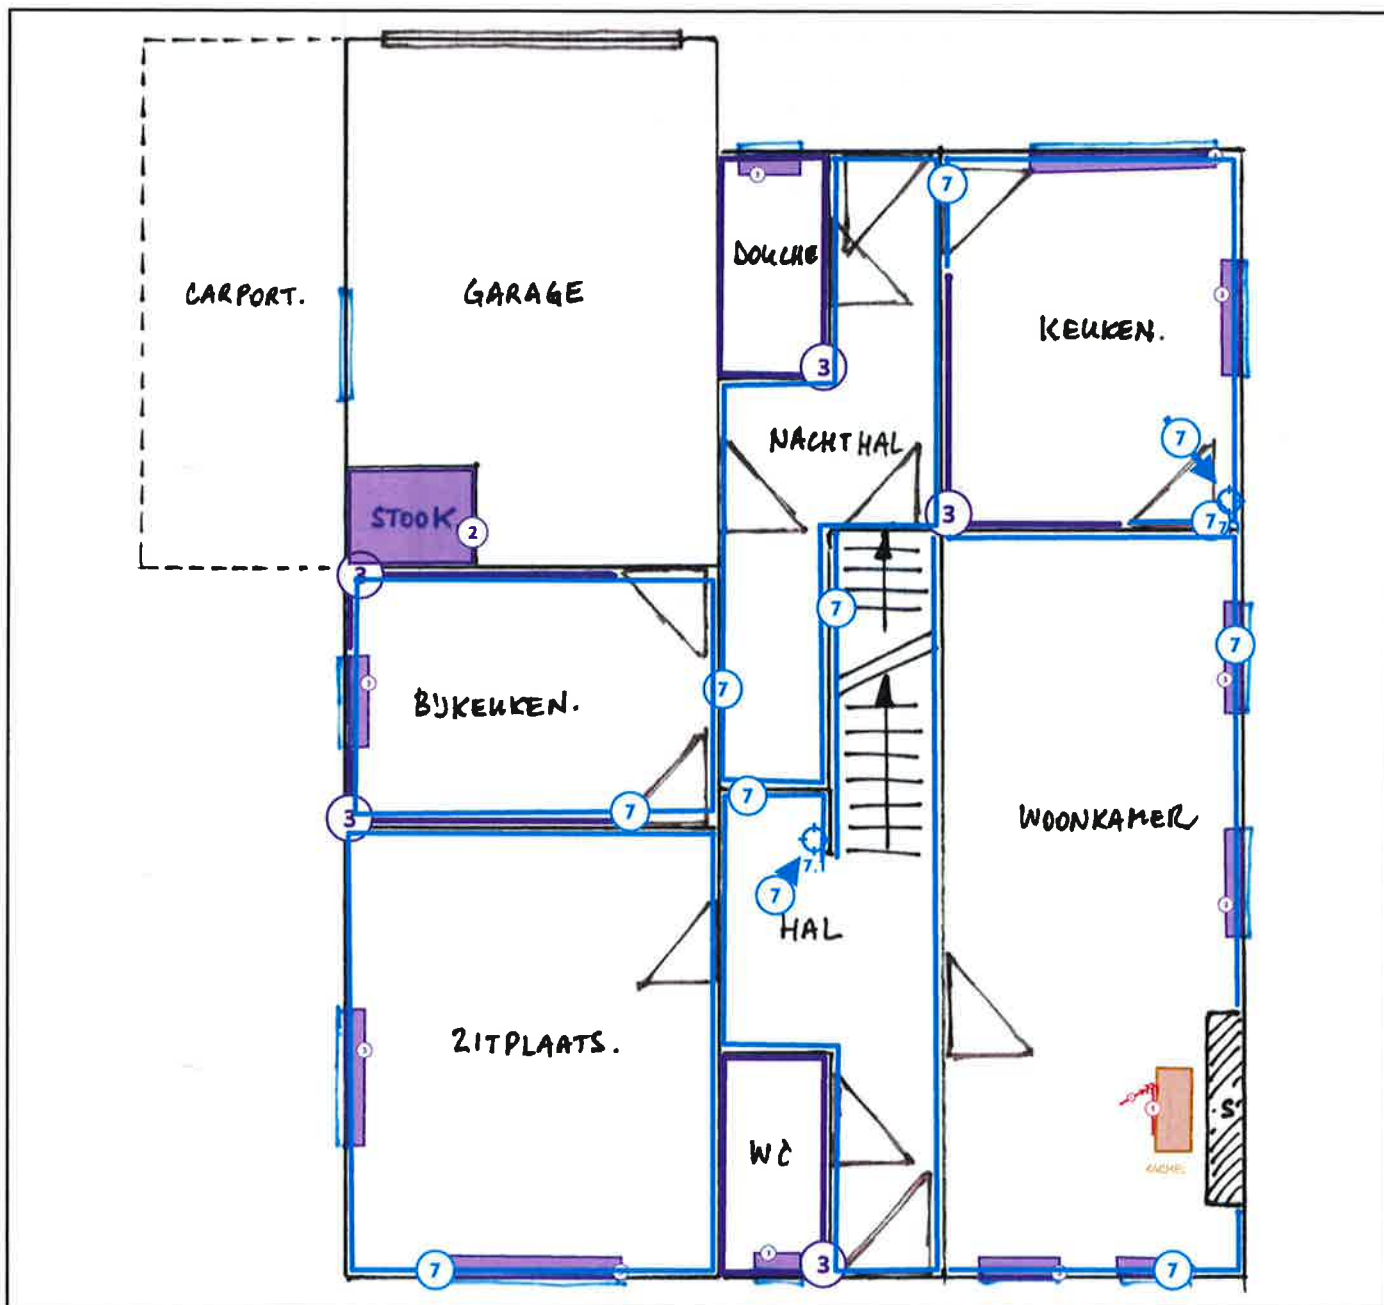
## Plan 1.2: Zottegem - Gaverland 80 - Gelijkvloers

Beschrijving	Type	Actie
1. Kachelkoord (na staalname - asbest aanwezig)	Asbestmateriaal	Dringend verwijderen
1.1 Code: PM01	Puntmonster	-
2. Stookinstallatie	Advies	-
3. Hechtingslaag wandtegels	Advies	-

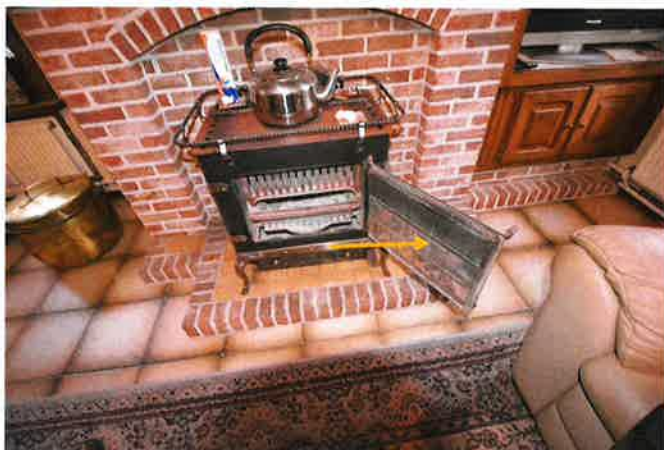
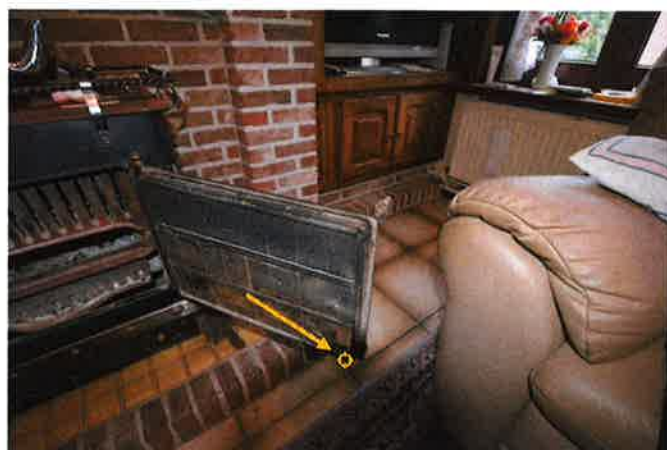
# Fiche 1: Kachelkoord (na staalname - asbest aanwezig)

Asbestmateriaal

Eindbeoordeling materiaalrisico Hoog materiaalrisico en/of hoge kans op vezelvrijgave

Gebondenheid Categorie 3: niet-hechtgebonden met weinig of geen matrix

Asbestsoort (vezeltype) Alleen chrysotiel

Asbestconcentratie Hoog ( $\geq 50\%$ )

Afschermingsgraad van het gehele materiaal Geheel of deels (ook) vrij aan de binnenlucht

Toestand van het materiaal Matig beschadigd, matig verweerd

#	Type	Referentie	Resultaat
1.1	Puntmonster	PM01	Chrysotiel

Hoeveelheid (lengte - omtrek - aantal) • 1,80 m - 2,00 cm - 1 stuk

Het asbestmateriaal valt onder de mijlpaal van 2034.

**Dringend verwijderen**

- Verwijder dit asbestmateriaal zo snel mogelijk. Volg de toestand goed op.

- Eenvoudige handelingen: enkel door erkend asbestverwijderaar  
De kachelkoord is een asbesthoudende koord van het type "niet-hechtgebonden" waardoor bij verwijderen de asbestvezels zeer makkelijk vrijkomen. De asbestkoord zelf vervangen is niet aangewezen.

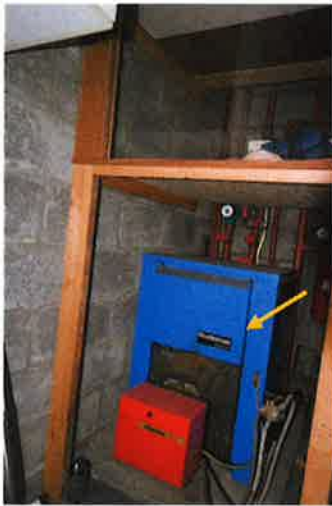
Stookinstallatie geplaatst tijdens een risicobouwjaar kan een asbesthoudende componenten bevatten. Deze kan enkel vastgesteld worden door een destructief onderzoek. Bij bewerking of verwijdering van deze installatie dient ze met zorg behandeld te worden. Het is raadzaam om bij bewerking of verwijdering een staalanalyse te laten uitvoeren.

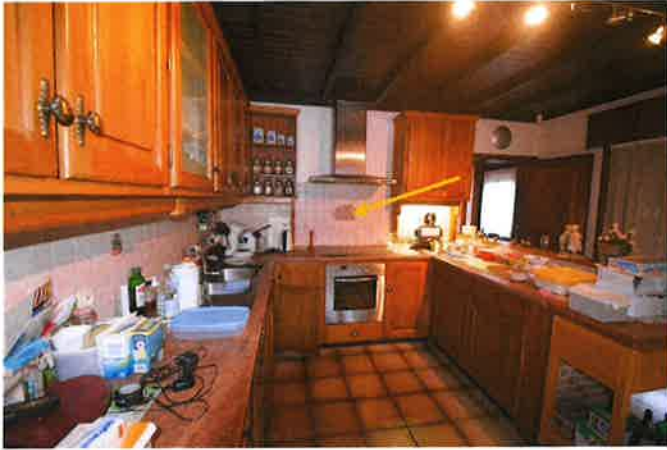
Tegels geplaatst tijdens een risicobouwjaar kunnen lijmlaag bevatten die asbesthoudend is. Deze kan enkel vastgesteld worden door een destructief onderzoek. Bij bewerking of verwijdering met zorg behandelen. Het is raadzaam om bij bewerking of verwijdering een staalanalyse te laten uitvoeren.

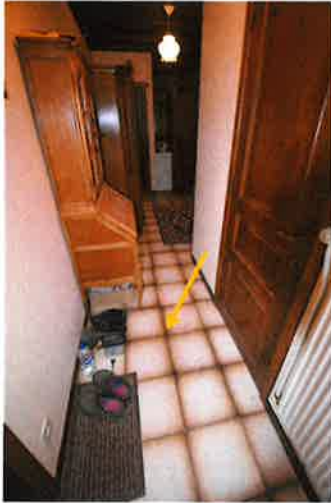
Tegels geplaatst tijdens een risicobouwjaar kunnen lijmlaag bevatten die asbesthoudend is. Deze kan enkel vastgesteld worden door een destructief onderzoek. Bij bewerking of verwijdering met zorg behandelen. Het is raadzaam om bij bewerking of verwijdering een staalanalyse te laten uitvoeren.

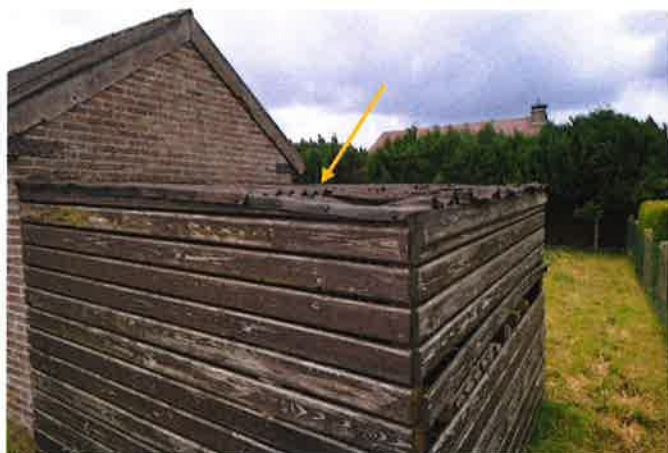
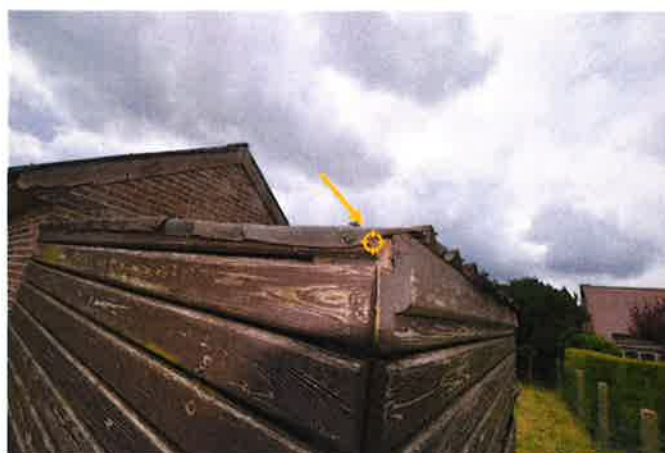
Geen asbest

#	Type	Referentie	Resultaat
5.1	Puntmonster	PM02	Geen asbest

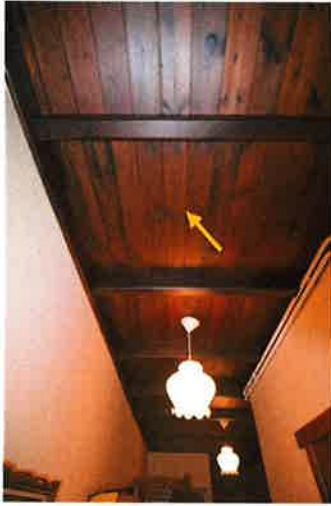
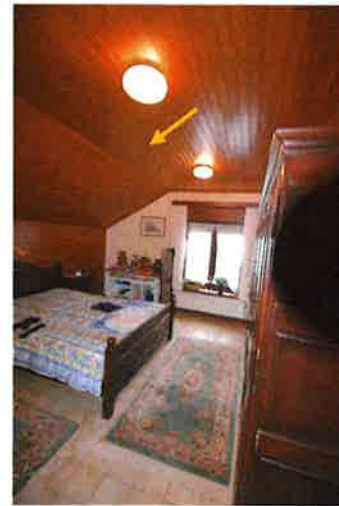
## Fiche 6: Plafondbezetting

Geen asbest

Beschrijving	Plafondbezetting
Omgeving	Binnen
Identificatiemethode	Vaststelling zonder monsternamen
Destructieve handeling voor identificatie	Nee
Opmerking	Er zijn geen plafonds aanwezig die bezet zijn met pleisterwerk.

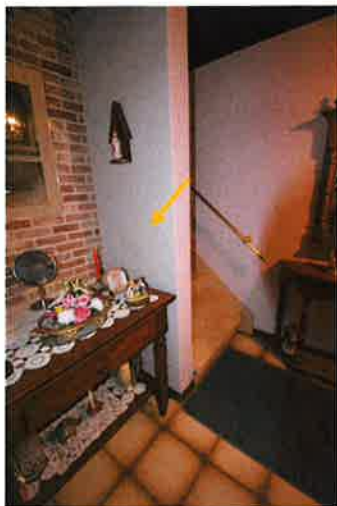
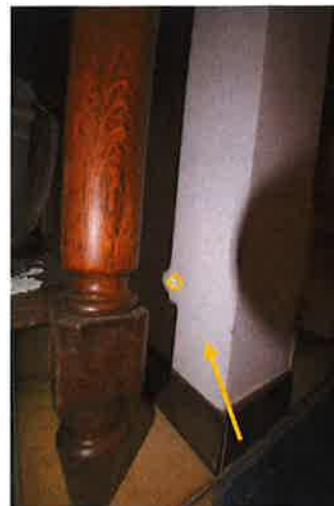
## Fiche 7: Pleisterwerk Muren

Geen asbest

#	Type	Referentie	Resultaat
7.1	Mengmonster	MM01	Geen asbest
