# Asbestinventarisatetest

Hollebeek 9, 9680 Maarkedal

Attestnummer : **20240416-000334.000**

**Niet-asbestveilig**

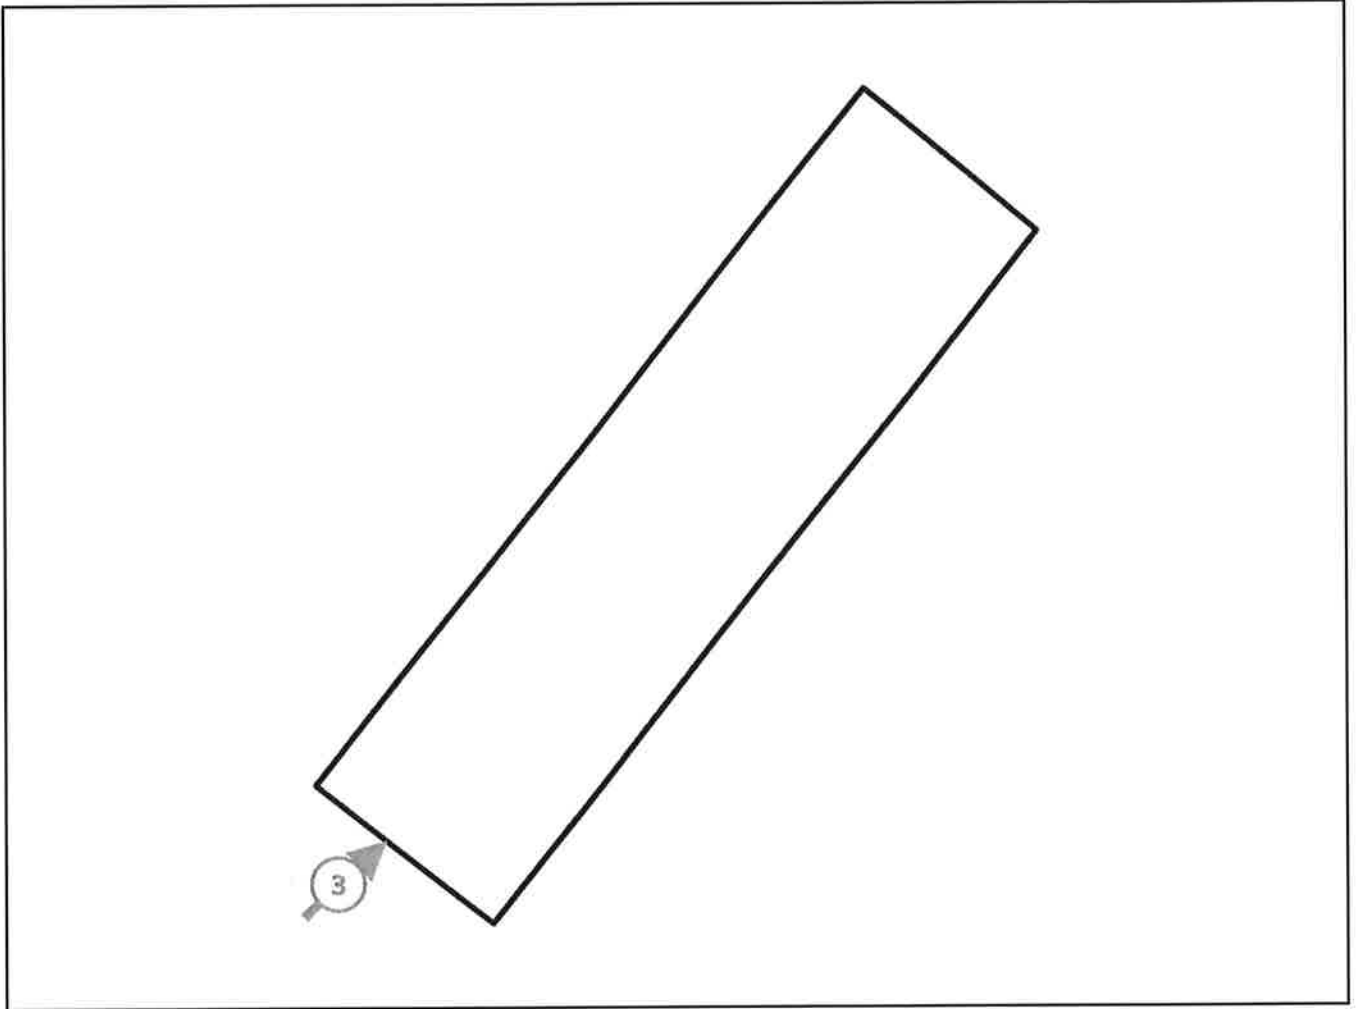
## Plan 1.1: Hoofdgebouw plan

Beschrijving	Type	Actie
3. asbestleien zijgevel hoofdgebouw	Asbestmateriaal	<a href="#">Verwijderen</a>

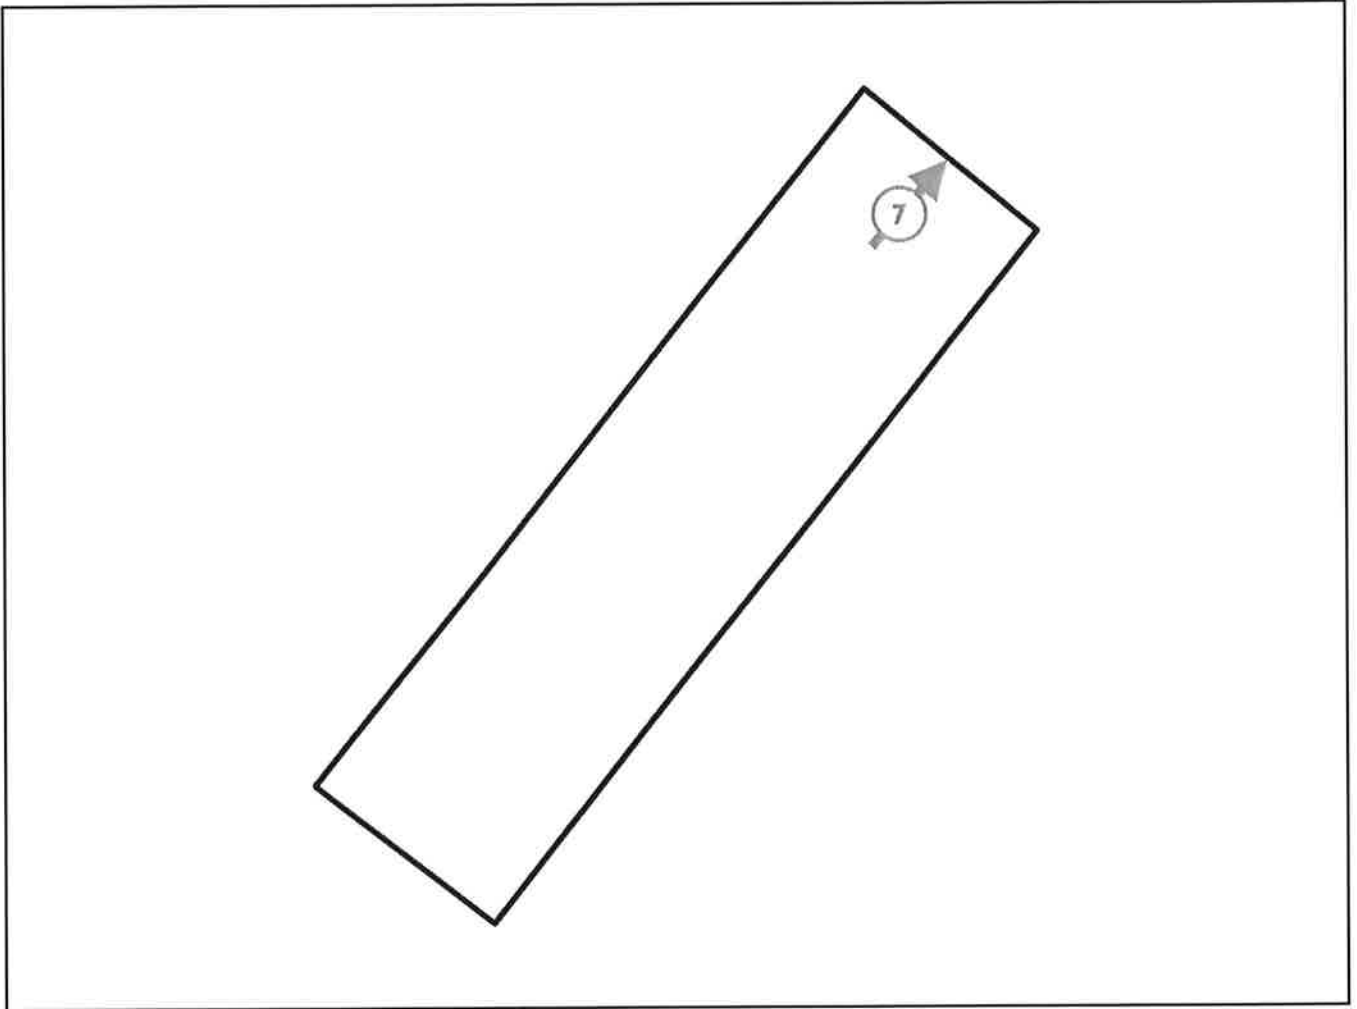
## Plan 1.2: Hoofdgebouw plan

Beschrijving	Type	Actie
7. hokachel koord sluiting	Asbestmateriaal	<a href="#">Verwijderen</a>

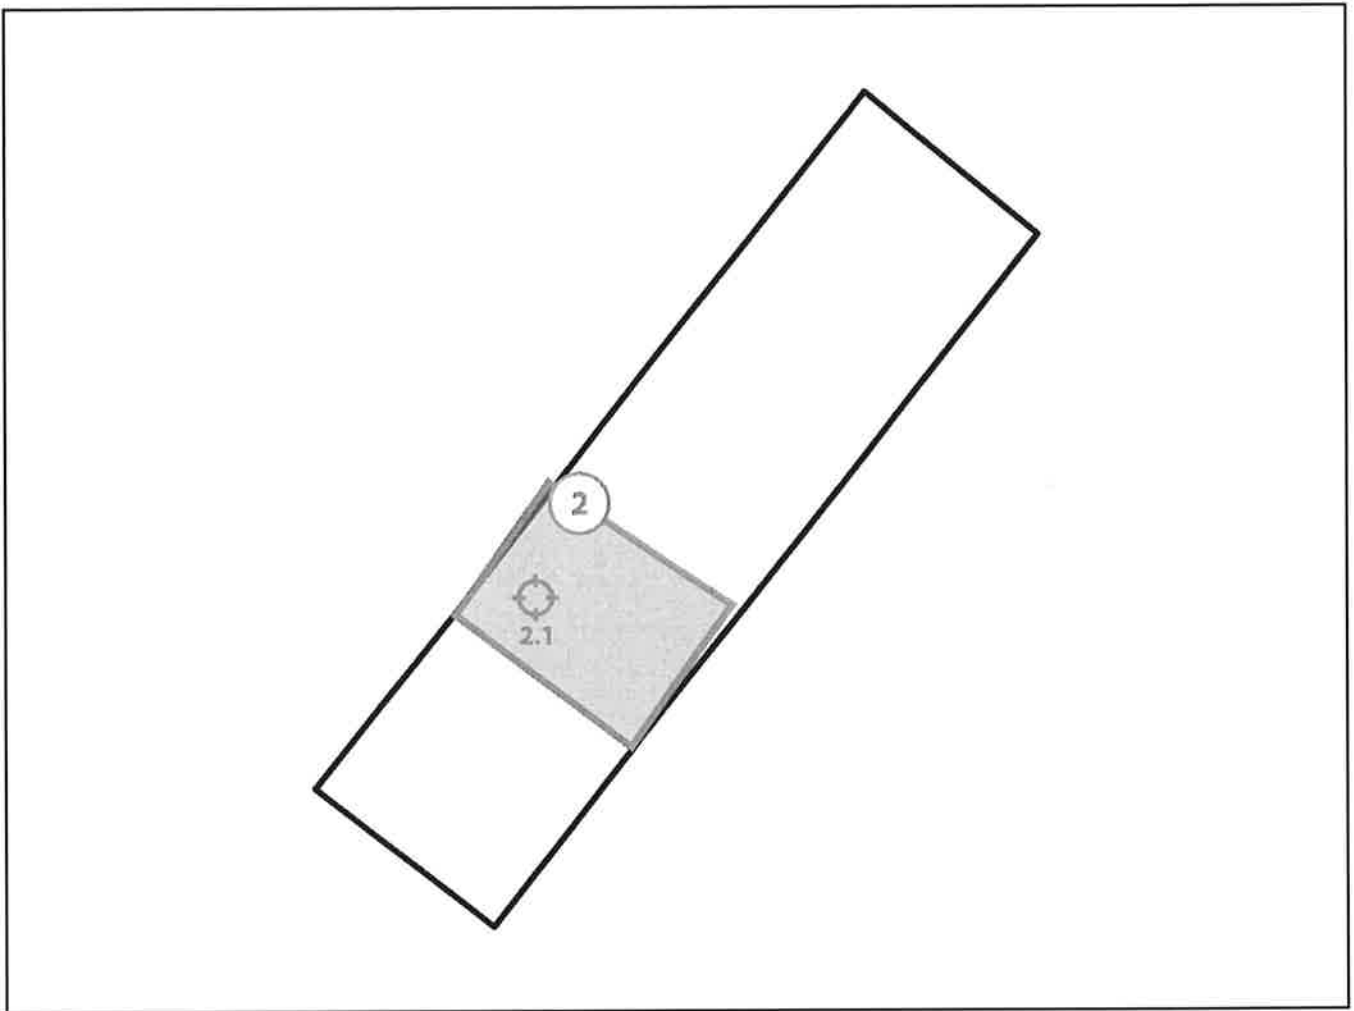
## Plan 1.4: Hoofdgebouw plan

Beschrijving	Type	Actie
2. vilt onder vinylvloer keuken	Asbestmateriaal	<a href="#">Verwijderen</a>
2.1 Code: P015 viltlaag vinyl	Puntmonster	-

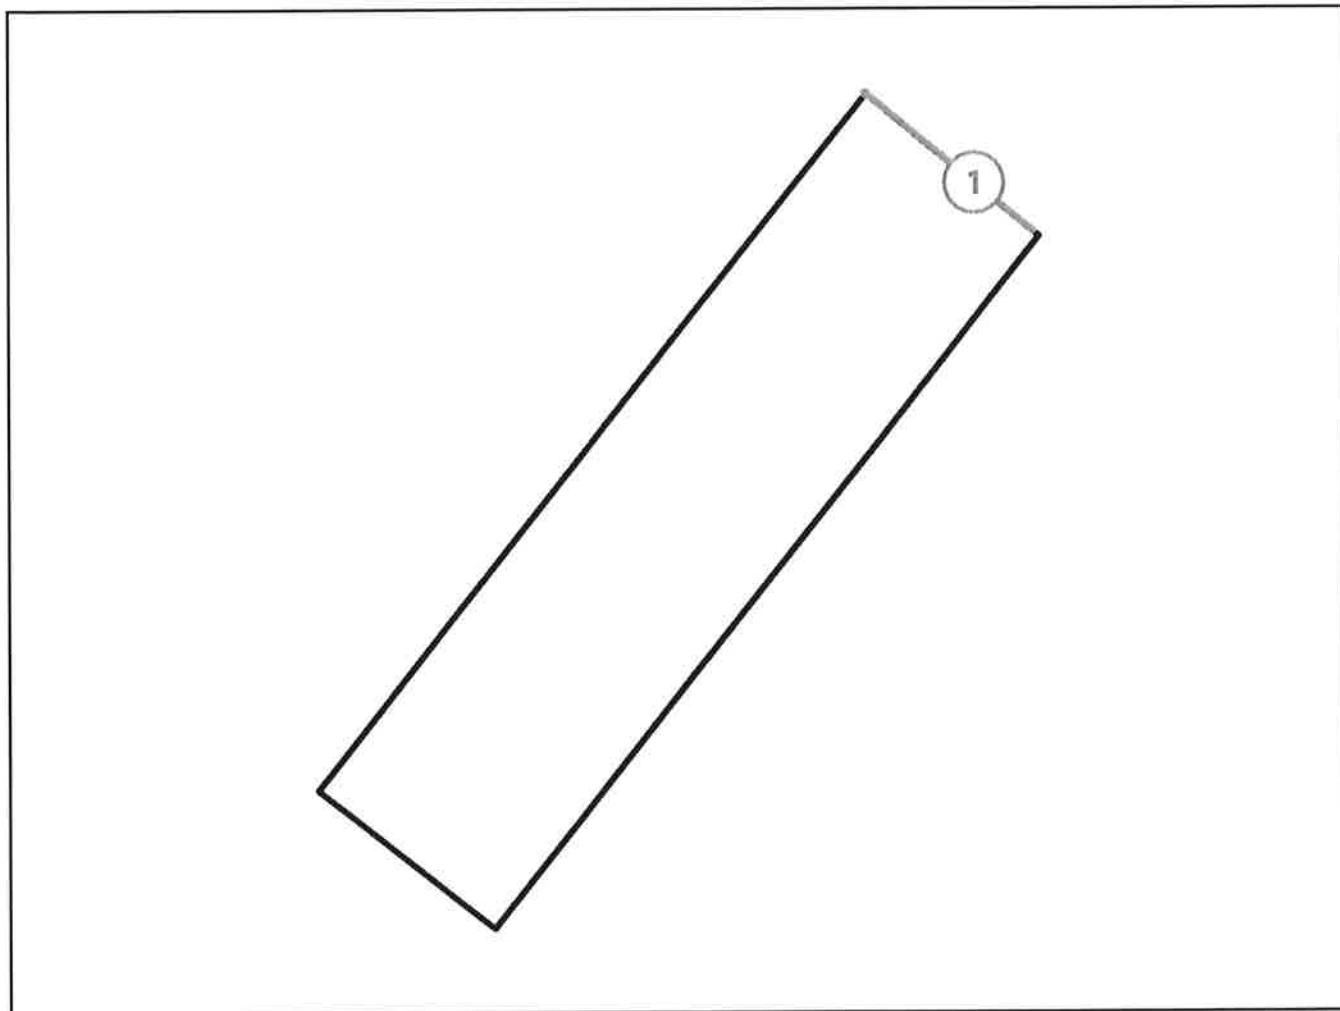
## Plan 1.5: Hoofdgebouw plan

Beschrijving	Type	Actie
1. windboei hoofdgebouw	Asbestmateriaal	<a href="#">Verwijderen</a>

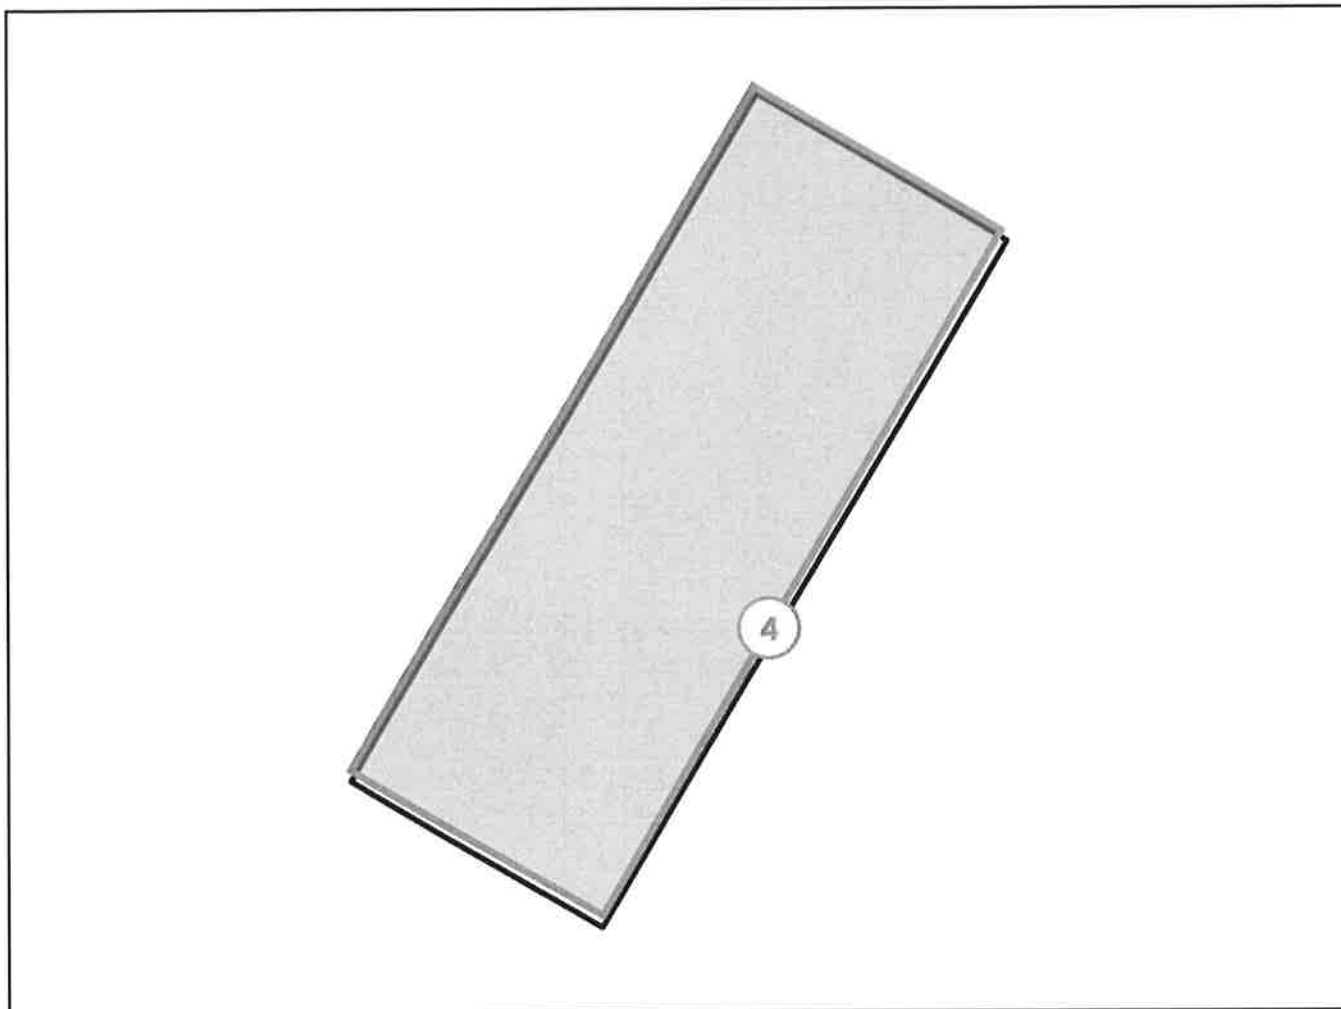
## Plan 2.1: Bijgebouw plan

Beschrijving	Type	Actie
4. bijgebouw 2 golfplaten dak	Asbestmateriaal	<a href="#">Verwijderen</a>

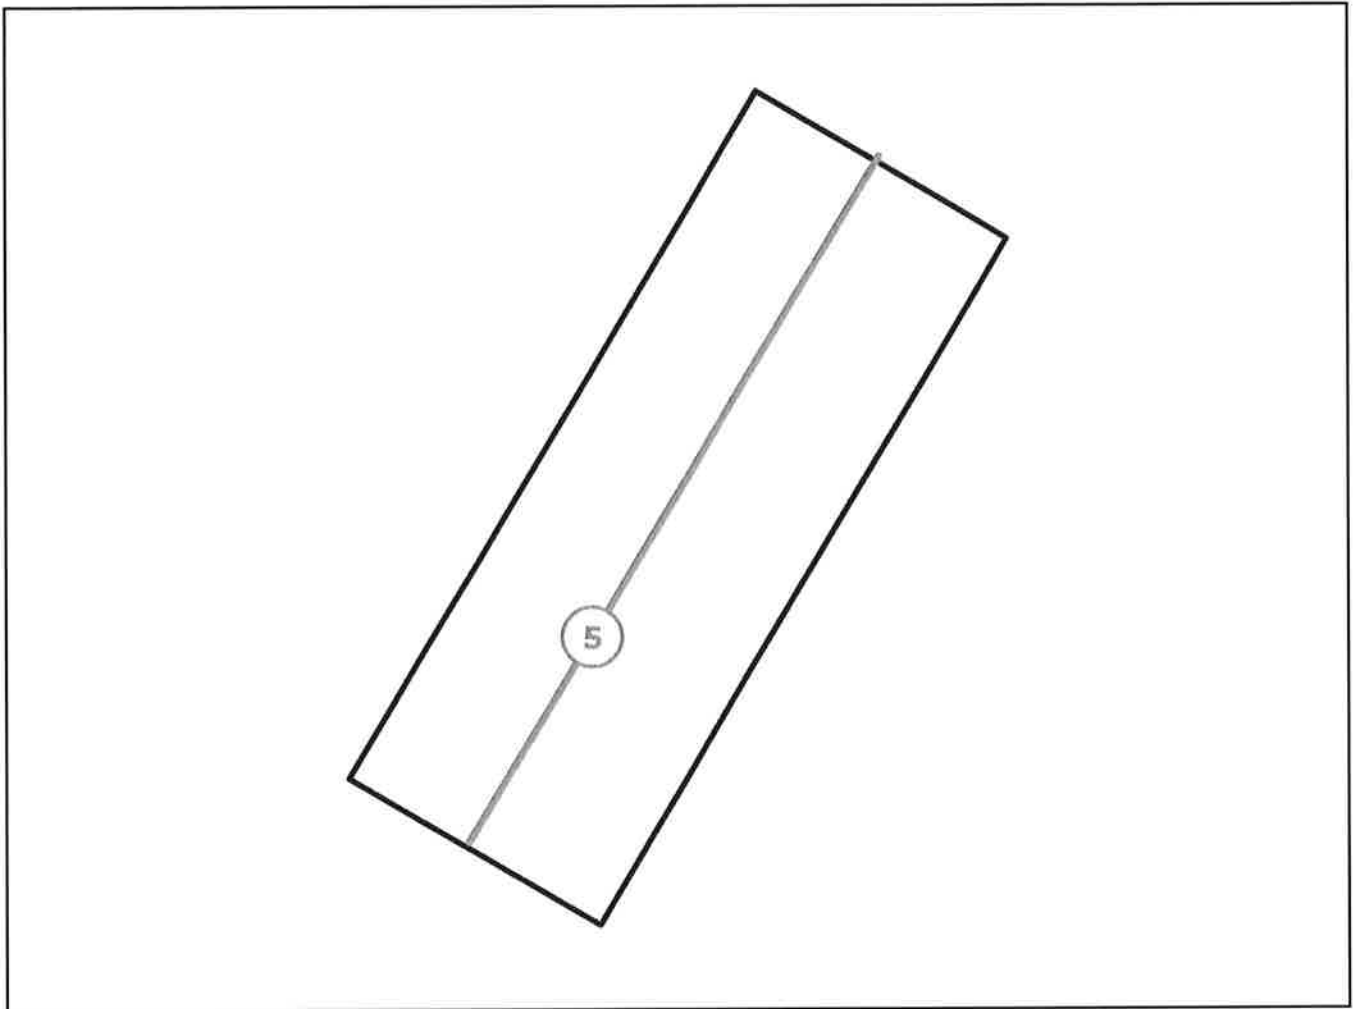
## Plan 2.2: Bijgebouw plan

Beschrijving	Type	Actie
5. nokplaten bijgebouw 2	Asbestmateriaal	<a href="#">Verwijderen</a>

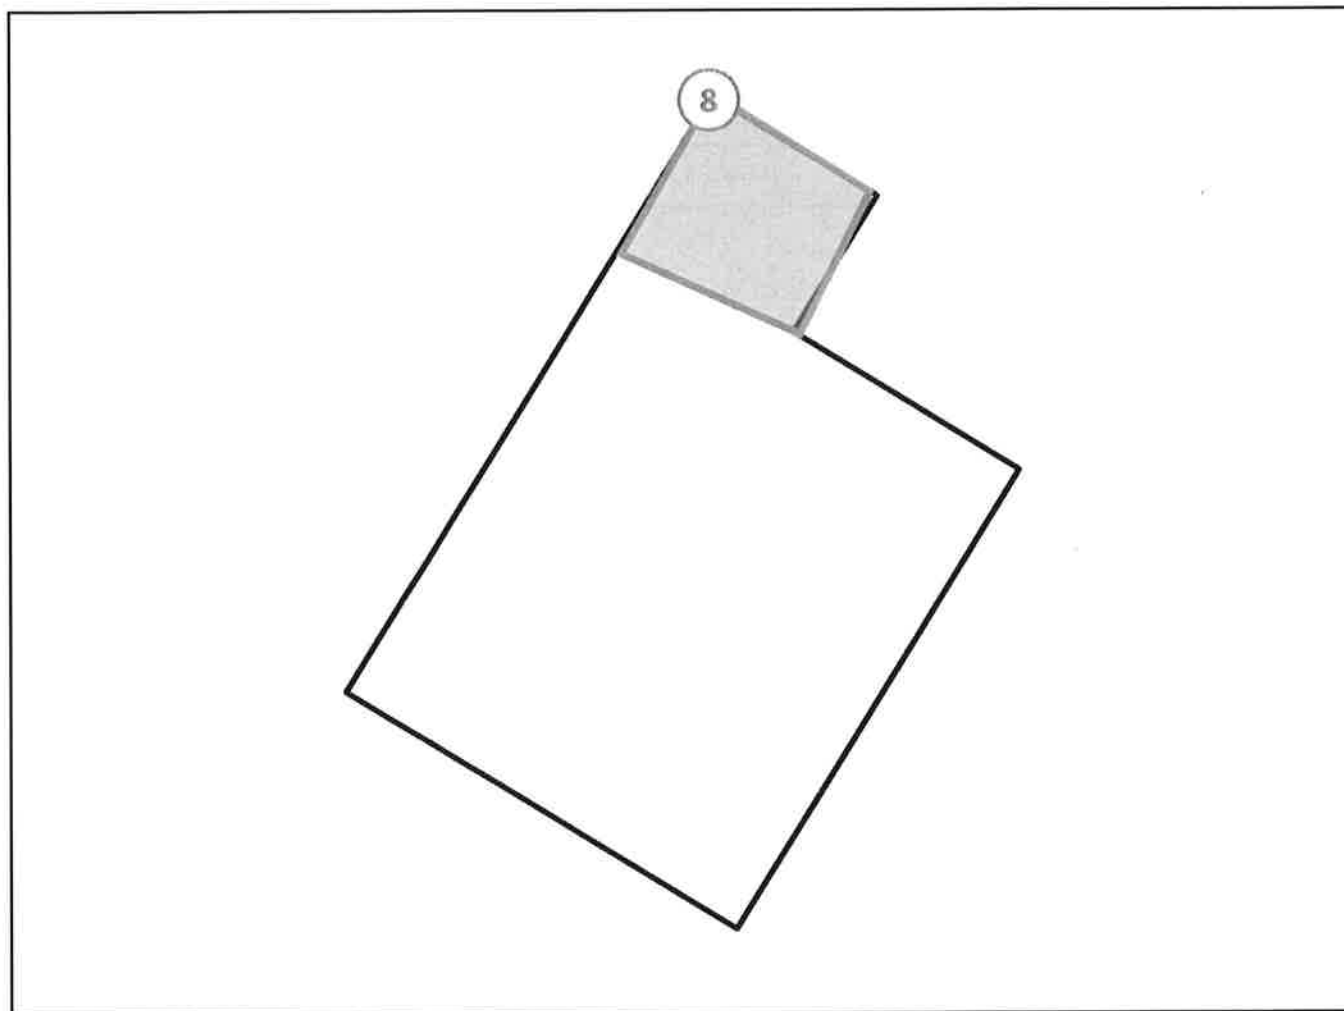
## Plan 3.1: Bijgebouw plan

Beschrijving	Type	Actie
8. bijgebouw 3 dak gedeeltelijk golfplaten	Asbestmateriaal	<a href="#">Verwijderen</a>

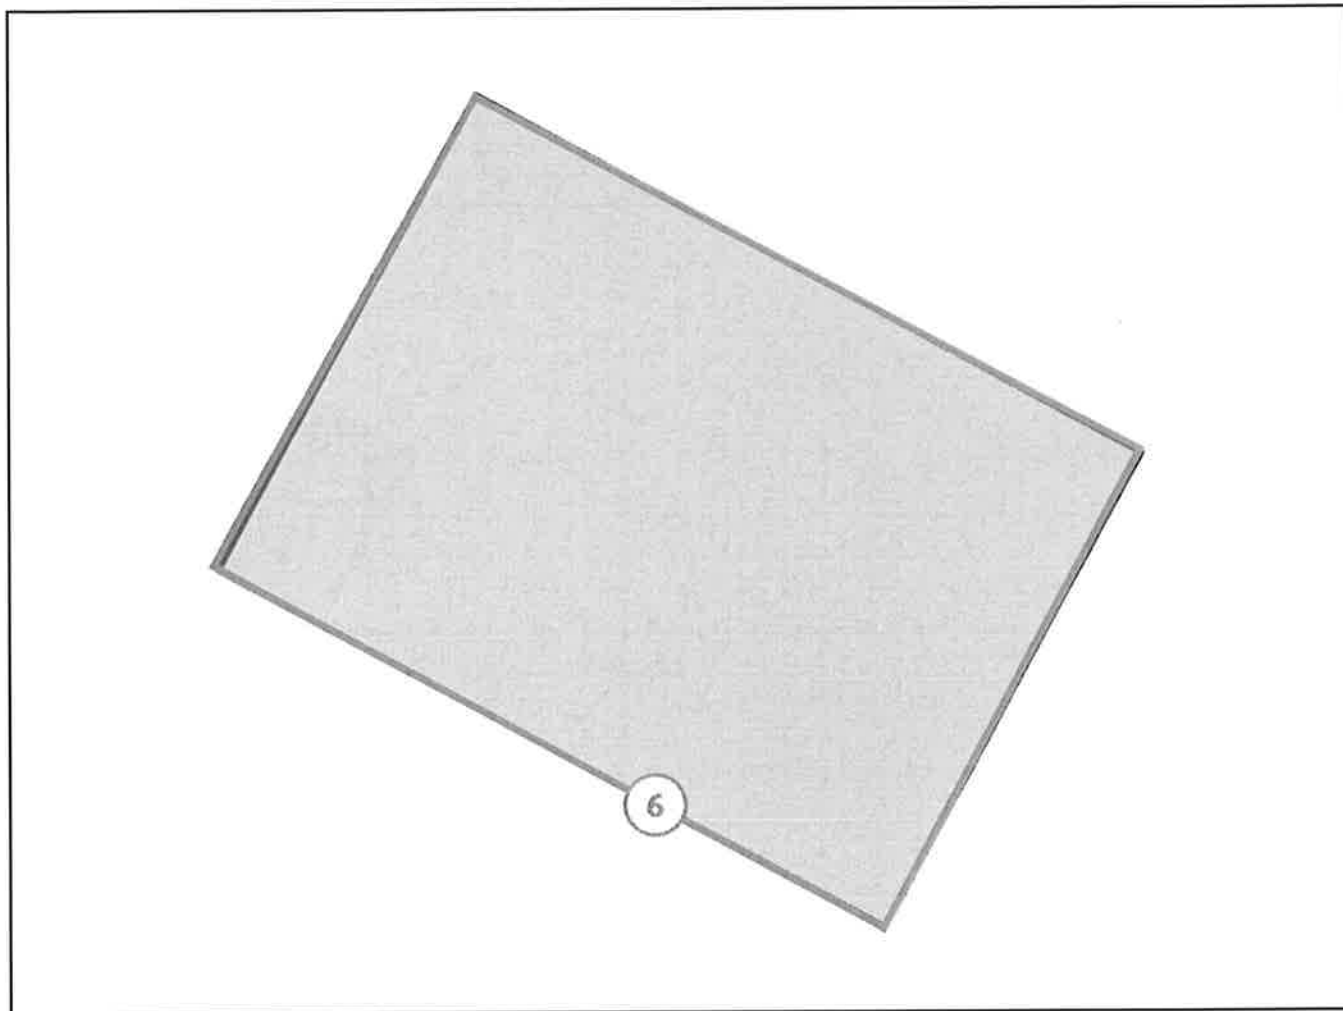
## Plan 4.1: Bijgebouw plan

Beschrijving	Type	Actie
6. tuinhuis dakbekleding roofing, bijgebouw 4	Asbestmateriaal	<a href="#">Verwijderen</a>

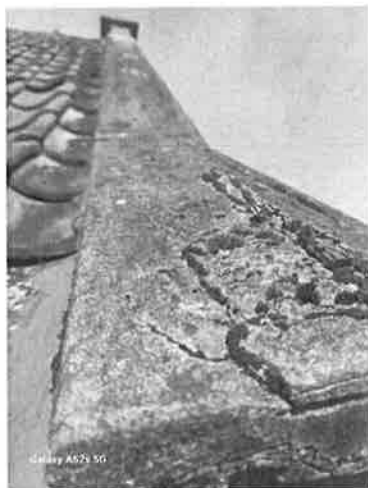
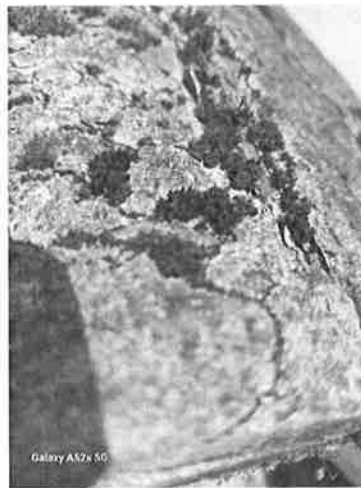
# Fiche 1: windboei hoofdgebouw

Eindbeoordeling materiaalrisico	Laag materiaalrisico en/of verlaagde kans op vezelvrijgave
---------------------------------	--

Gebondenheid	Categorie 1: hechtgebonden in oorsprong
Asbestsoort (vezeltype)	Crocidoliet aanwezig
Asbestconcentratie	Laag (< 50%)
Afschermingsgraad van het gehele materiaal	Geheel of deels vrij aan de buitenlucht
Toestand van het materiaal	Licht beschadigd, licht verweerd. Intact materiaal type Pical – asbestboard of categorie III 'gebondenheid'

Beschrijving	windboei hoofdgebouw
Omgeving	Buiten
Primaire drager	Schuin dak
Asbestmateriaal	Dak- en gevelbekleding - Nok, windveer, boeiboard
Bindmiddel van asbestmateriaal	Cement
Gebondenheid op basis van bindmiddel	Hecht
Hoeveelheid (oppervlakte - aantal)	• 2,00 m <sup>2</sup> - 1 stuk
Totale oppervlakte	2,00 m <sup>2</sup>
Eenvoudig bereikbaar	Ja
Bevestigingswijze	• Verlijmd, ingegoten, versmeerd
Identificatiemethode	Vaststelling zonder monsternamen

- Verwijder dit asbestmateriaal zo snel mogelijk. Volg de toestand goed op.

- Eenvoudige handelingen: enkel door erkend asbestverwijderaar hechtgebonden in cement

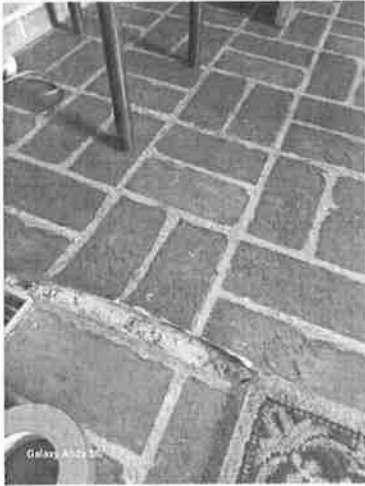
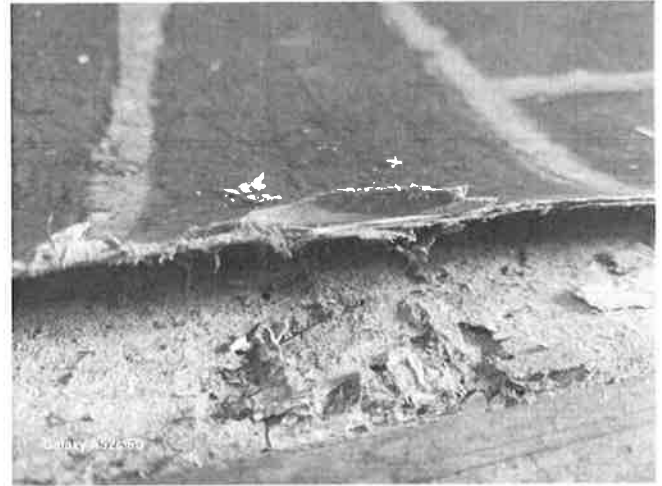
## Fiche 2: vilt onder vinylvloer keuken

Eindbeoordeling materiaalrisico	Verhoogd materiaalrisico en/of verhoogde kans op vezelvrijgave
Opmerking	chrysotiel 15 tot 20 percent

Gebondenheid	Categorie 2: niet-hechtgebonden met matrix
Asbestsoort (vezeltype)	Alleen chrysotiel
Asbestconcentratie	Hoog (>= 50%)
Afschermingsgraad van het gehele materiaal	Geheel of deels (ook) vrij aan de binnenlucht
Toestand van het materiaal	Licht beschadigd, licht verweerd. Intact materiaal type Pical – asbestboard of categorie III 'gebondenheid'

#	Type	Referentie	Resultaat
2.1	Puntmonster	P015 viltlaag vinyl	Chrysotiel

Beschrijving	vilt onder vinylvloer keuken
Omgeving	Binnen
Primaire drager	Vloer
Asbestmateriaal	Prefab - afwerking - Vloerzeil
Bindmiddel van asbestmateriaal	Karton - papier - viltachtig
Gebondenheid op basis van bindmiddel	Niet-hechtgebonden

- Verwijder dit asbestmateriaal zo snel mogelijk. Volg de toestand goed op.

- Hermetische zone (erkend asbestverwijderaar) vilt onder vinyl in keuken

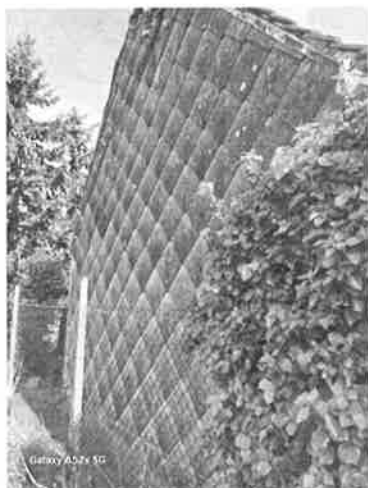
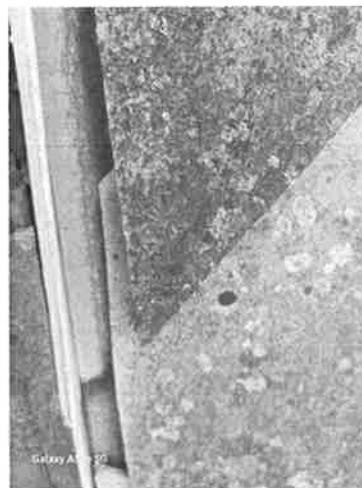
Eindbeoordeling materiaalrisico	Verhoogd materiaalrisico en/of verhoogde kans op vezelvrijgave
---------------------------------	--

Gebondenheid	Categorie 1: hechtgebonden in oorsprong
Asbestsoort (vezeltype)	Crocidoliet aanwezig
Asbestconcentratie	Laag (< 50%)
Afschermingsgraad van het gehele materiaal	Geheel of deels vrij aan de buitenlucht
Toestand van het materiaal	Matig beschadigd, matig verweerd

Beschrijving	asbestleien zijgevel hoofdgebouw
Omgeving	Buiten
Primaire drager	Wand buitenschil
Asbestmateriaal	Dak- en gevelbekleding - Lei, shingle
Bindmiddel van asbestmateriaal	Cement
Gebondenheid op basis van bindmiddel	Hecht
Hoeveelheid (oppervlakte - aantal)	• 25,00 m <sup>2</sup> - 1 stuk
Totale oppervlakte	25,00 m <sup>2</sup>
Eenvoudig bereikbaar	Ja
Bevestigingswijze	• Geschroefd
Identificatiemethode	Vaststelling zonder monsternamen

- Verwijder dit asbestmateriaal zo snel mogelijk. Volg de toestand goed op.

- Eenvoudige handelingen: mag via doe-het-zelf of door werknemer(s) met opleidingsattest eenvoudige handelingen goed bereikbaar, geschroefd.

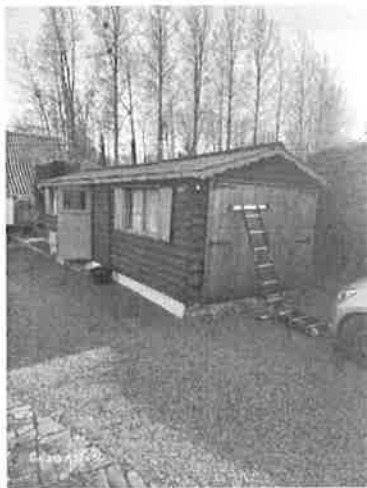
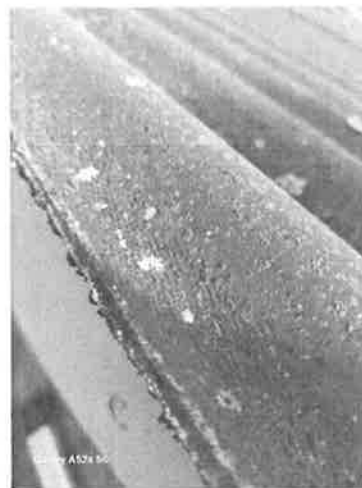
## Fiche 4: bijgebouw 2 golfplaten dak

Eindbeoordeling materiaalrisico	Laag materiaalrisico en/of verlaagde kans op vezelvrijgave
---------------------------------	--

Gebondenheid	Categorie 1: hechtgebonden in oorsprong
Asbestsoort (vezeltype)	Crocidoliet aanwezig
Asbestconcentratie	Laag (< 50%)
Afschermingsgraad van het gehele materiaal	Geheel of deels vrij aan de buitenlucht
Toestand van het materiaal	Licht beschadigd, licht verweerd. Intact materiaal type Pical – asbestboard of categorie III 'gebondenheid'

Beschrijving	bijgebouw 2 golfplaten dak
Omgeving	Buiten
Primaire drager	Schuin dak
Asbestmateriaal	Dak- en gevelbekleding - Golfplaat
Bindmiddel van asbestmateriaal	Cement
Gebondenheid op basis van bindmiddel	Hecht
Hoeveelheid (oppervlakte - aantal)	• 25,00 m <sup>2</sup> - 1 stuk
Totale oppervlakte	25,00 m <sup>2</sup>
Eenvoudig bereikbaar	Ja
Bevestigingswijze	• Geschroefd
Identificatiemethode	Vaststelling zonder monstername

- Zorg voor een veilig beheer en verwijder dit asbestmateriaal wanneer het bij werken eenvoudig bereikbaar wordt. Controleer de toestand jaarlijks op wijzigingen.

- Eenvoudige handelingen: mag via doe-het-zelf of door werknemer(s) met opleidingsattest eenvoudige handelingen  
golfplaten geschroefd, goede staat

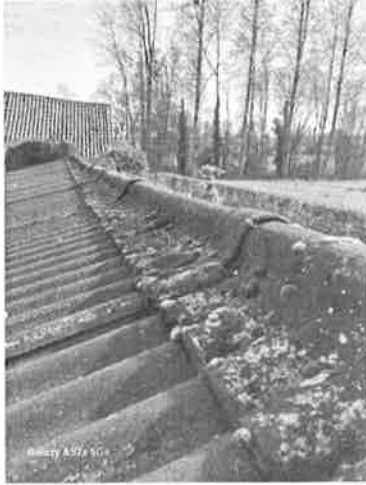
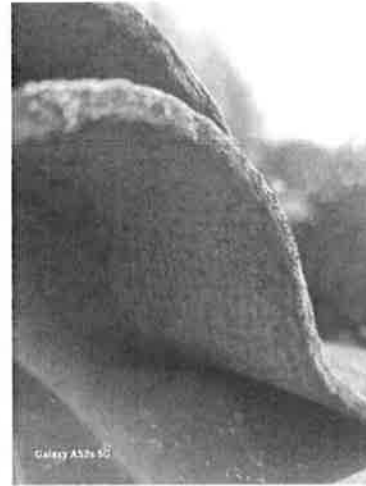
## Fiche 5: nokplaten bijgebouw 2

Eindbeoordeling materiaalisico	Laag materiaalisico en/of verlaagde kans op vezelvrijgave
--------------------------------	---

Gebondenheid	Categorie 1: hechtgebonden in oorsprong
Asbestsoort (vezeltype)	Crocidoliet aanwezig
Asbestconcentratie	Laag (< 50%)
Afschermingsgraad van het gehele materiaal	Geheel of deels vrij aan de buitenlucht
Toestand van het materiaal	Licht beschadigd, licht verweerd. Intact materiaal type Pical – asbestboard of categorie III 'gebondenheid'

Beschrijving	nokplaten bijgebouw 2
Omgeving	Buiten
Primaire drager	Schuin dak
Asbestmateriaal	Dak- en gevelbekleding - Golfplaat
Bindmiddel van asbestmateriaal	Cement
Gebondenheid op basis van bindmiddel	Hecht
Hoeveelheid (oppervlakte - aantal)	• 2,00 m <sup>2</sup> - 1 stuk
Totale oppervlakte	2,00 m <sup>2</sup>
Eenvoudig bereikbaar	Ja
Bevestigingswijze	• Geklemd
Identificatiemethode	Vaststelling zonder monstername

- Zorg voor een veilig beheer en verwijder dit asbestmateriaal wanneer het bij werken eenvoudig bereikbaar wordt. Controleer de toestand jaarlijks op wijzigingen.

- Eenvoudige handelingen: mag via doe-het-zelf of door werknemer(s) met opleidingsattest eenvoudige handelingen eenvoudig verwijderbaar, licht beschadigd

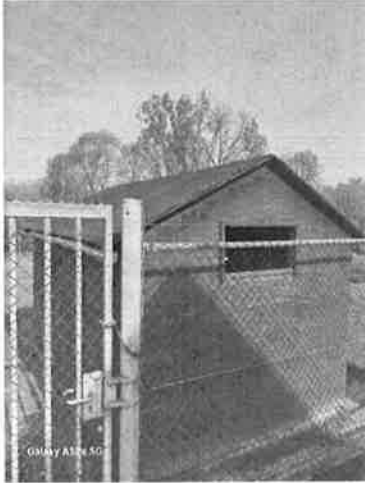
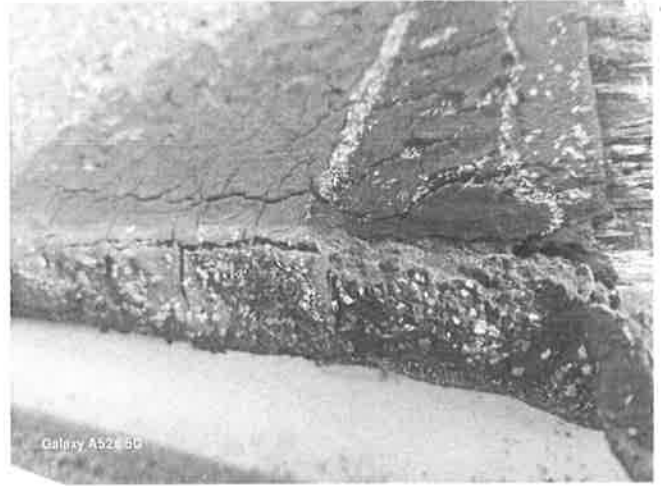
## Fiche 6: tuinhuis dakbekleding roofing, bijgebouw 4

Eindbeoordeling materiaalrisico	Verhoogd materiaalrisico en/of verhoogde kans op vezelvrijgave
---------------------------------	--

Gebondenheid	Categorie 1: hechtgebonden in oorsprong
Asbestsoort (vezeltype)	Crocidoliet aanwezig
Asbestconcentratie	Laag (< 50%)
Afschermingsgraad van het gehele materiaal	Geheel of deels vrij aan de buitenlucht
Toestand van het materiaal	Matig beschadigd, matig verweerd

Beschrijving	tuinhuis dakbekleding roofing, bijgebouw 4
Omgeving	Buiten
Primaire drager	Schuin dak
Asbestmateriaal	Dak- en gevelbekleding - Roofing
Bindmiddel van asbestmateriaal	Bitumen (roofing, teer, asfalt)
Gebondenheid op basis van bindmiddel	Hecht
Hoeveelheid (oppervlakte - aantal)	• 12,00 m <sup>2</sup> - 1 stuk
Totale oppervlakte	12,00 m <sup>2</sup>
Eenvoudig bereikbaar	Ja
Bevestigingswijze	• Verlijmd, ingegoten, versmeerd

- Zorg voor een veilig beheer en verwijder dit asbestmateriaal wanneer het bij werken eenvoudig bereikbaar wordt. Controleer de toestand jaarlijks op wijzigingen.

- Eenvoudige handelingen: enkel door erkend asbestverwijderaar roofing, hechtgebonden

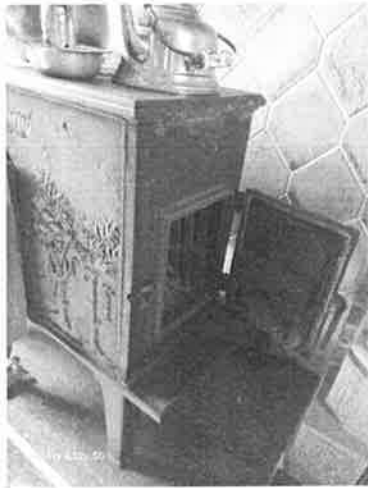
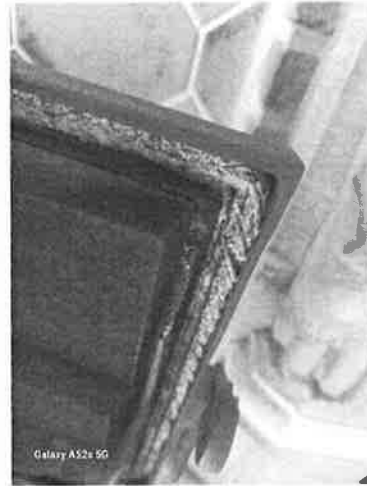
## Fiche 7: hokachel koord sluiting

Eindbeoordeling materiaalrisico	Verhoogd materiaalrisico en/of verhoogde kans op vezelvrijgave
---------------------------------	--

Gebondenheid	Categorie 3: niet-hechtgebonden met weinig of geen matrix
Asbestsoort (vezeltype)	Alleen chrysotiel
Asbestconcentratie	Hoog (>= 50%)
Afschermingsgraad van het gehele materiaal	Geheel of deels (ook) vrij aan de binnenlucht
Toestand van het materiaal	Licht beschadigd, licht verweerd. Intact materiaal type Pical – asbestboard of categorie III 'gebondenheid'

Beschrijving	houkachel koord sluiting
Omgeving	Binnen
Primaire drager	Ruimteverwarming
Asbestmateriaal	Koord, lint, band, strip
Bindmiddel van asbestmateriaal	Weinig of geen bindmiddel (textiel, bevloeking, ...)
Gebondenheid op basis van bindmiddel	Niet-hechtgebonden
Hoeveelheid (lengte - omtrek - aantal)	• 0,50 m - 3,00 cm - 1 stuk
Totale oppervlakte	0,015 m <sup>2</sup>
Eenvoudig bereikbaar	Ja
Bevestigingswijze	• Los (al dan niet bedekt)
Identificatiemethode	Vaststelling zonder monstername

- Verwijder dit asbestmateriaal zo snel mogelijk. Volg de toestand goed op.

- Eenvoudige handelingen: mag via doe-het-zelf of door werknemer(s) met opleidingsattest eenvoudige handelingen kachelkoord, eenvoudig verwijderbaar

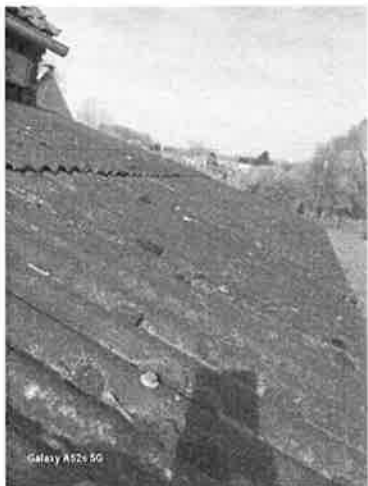
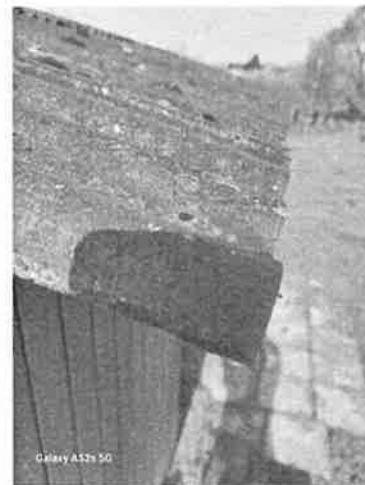
Eindbeoordeling materiaalrisico	Verhoogd materiaalrisico en/of verhoogde kans op vezelvrijgave
---------------------------------	--

Gebondenheid	Categorie 1: hechtgebonden in oorsprong
Asbestsoort (vezeltype)	Crocidoliet aanwezig
Asbestconcentratie	Laag (< 50%)
Afschermingsgraad van het gehele materiaal	Geheel of deels vrij aan de buitenlucht
Toestand van het materiaal	Matig beschadigd, matig verweerd

Beschrijving	bijgebouw 3 dak gedeeltelijk golfplaten
Omgeving	Buiten
Primaire drager	Schuin dak
Asbestmateriaal	Dak- en gevelbekleding - Golfplaat
Bindmiddel van asbestmateriaal	Cement
Gebondenheid op basis van bindmiddel	Hecht
Hoeveelheid (oppervlakte - aantal)	• 16,00 m <sup>2</sup> - 1 stuk
Totale oppervlakte	16,00 m <sup>2</sup>
Eenvoudig bereikbaar	Ja
Bevestigingswijze	• Geschroefd
Identificatiemethode	Vaststelling zonder monsternamen

- Zorg voor een veilig beheer en verwijder dit asbestmateriaal wanneer het bij werken eenvoudig bereikbaar wordt. Controleer de toestand jaarlijks op wijzigingen.

- Eenvoudige handelingen: mag via doe-het-zelf of door werknemer(s) met opleidingsattest eenvoudige handelingen geschroefd, golfplaten

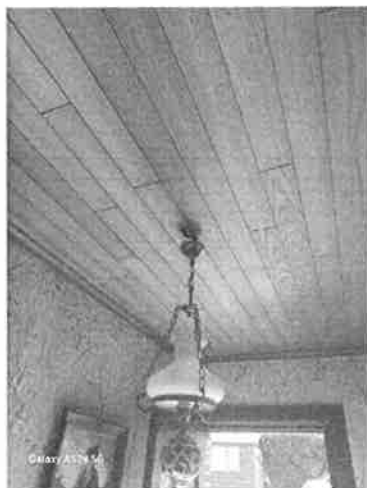
## Fiche 9: plafonds hoofdgebouw: hout en kartonplaten

plafonds zijn asbestvrij, vastgesteld door overschot materiaal op zolder.

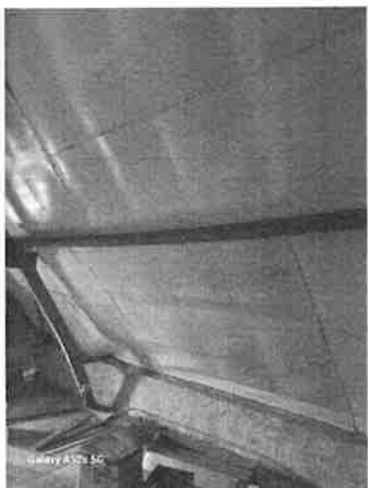
## Fiche 10: plastic onderdak hoofdgebouw

geen asbest aanwezig

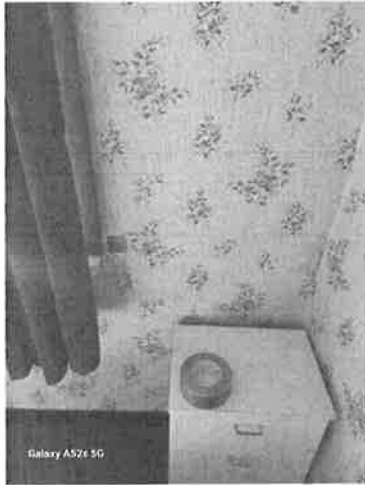
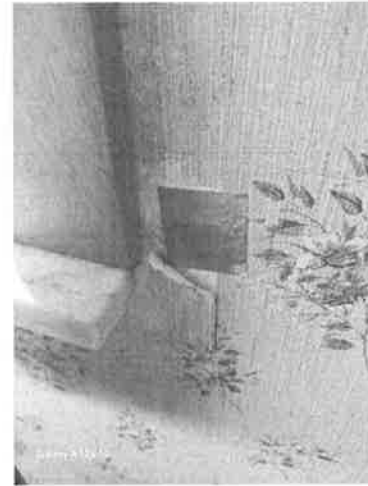
## Fiche 11: PLEISTERWERK MUREN niveau 0

Geen asbest

#	Type	Referentie	Resultaat
11.1	Mengmonster	P014 pleister muur	Geen asbest
