Asbestinventarisatetest

St.-Martensstraat 57, 9660 Brakel

Attestnummer : 20241030-000286.000

Uitgegeven op : 30.10.2024

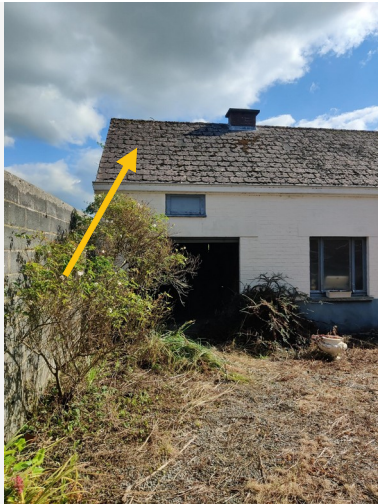
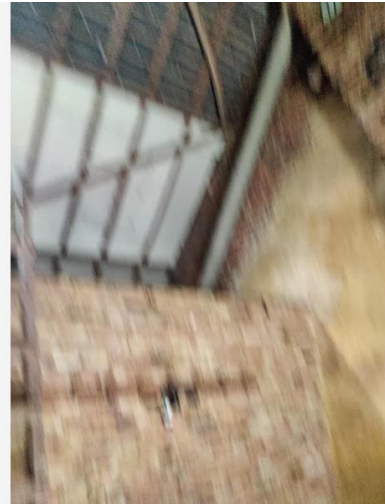
Het asbestmateriaal valt onder de mijlpaal van 2034.

Eindbeoordeling materiaalrisico	Hoog materiaalrisico en/of hoge kans op vezelvrijgave
---------------------------------	---

Gebondenheid	Categorie 1: hechtgebonden in oorsprong
Asbestsoort (vezeltype)	Crocidoliet aanwezig
Asbestconcentratie	Laag (< 50%)
Afschermingsgraad van het gehele materiaal	Geheel of deels (ook) vrij aan de binnenlucht
Toestand van het materiaal	Matig beschadigd, matig verweerd

Beschrijving	Leien dak
Omgeving	Grenst aan binnen- en buitenlucht
Primaire drager	Schuin dak
Asbestmateriaal	Dak- en gevelbekleding - Lei, shingle
Bindmiddel van asbestmateriaal	Cement
Gebondenheid op basis van bindmiddel	Hecht
Hoeveelheid (oppervlakte - aantal)	<ul style="list-style-type: none">• 52,00 m² - 2 stuks• 56,00 m² - 2 stuks• 0,40 m² - 3 stuks
Totale oppervlakte	217,20 m ²
Eenvoudig bereikbaar	Ja
Bevestigingswijze	<ul style="list-style-type: none">• Geklemd• Genageld, geniet
Identificatiemethode	Vaststelling zonder monsternamen
Destructieve handeling voor identificatie	Nee

Dringend verwijderen

- Verwijder dit asbestmateriaal zo snel mogelijk. Volg de toestand goed op.
- Hemelwater dat afspoelt van asbestcement daken of gevels kan asbestdeeltjes bevatten. Gebruik het enkel voor gesloten circuits (bv. spoelen toiletten). Reinig na het vervangen van het dak of de gevel de dakgoten en regenwaterput of -ton om asbesthoudend sediment of slib te verwijderen

- Eenvoudige handelingen: mag via doe-het-zelf of door werknemer(s) met opleidingsattest eenvoudige handelingen
Deze verwijdermethode valt onder de vorm van eenvoudige handelingen conform de VLAREM wetgeving en de Codex Welzijn op het Werk. Alle voorzorgsmaatregelen opgenomen in deze wetgevingen dienen strikt nageleefd te worden. De toepassing is zowel aan de binnen als aan de buitenzijde te fixeren voorafgaand aan de verwijdering voor zover de toepassing aan de binnenzijde rechtstreeks bereikbaar is. De toestand van de toepassing dient ongewijzigd te zijn na verwijdering nl. niet breken, gooien, slijpen, boren, e.a. Indien de leien niet kunnen verwijderd worden zonder deze te beschadigen dan dient men beroep te doen op een erkend asbestverwijderaar voor het verwijderen ervan.

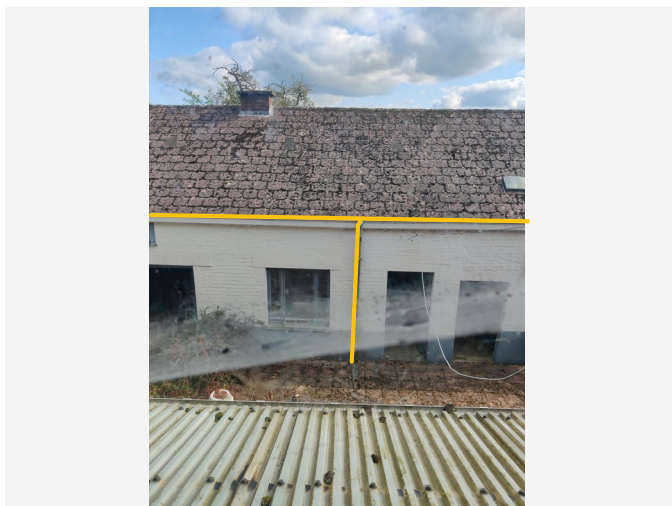
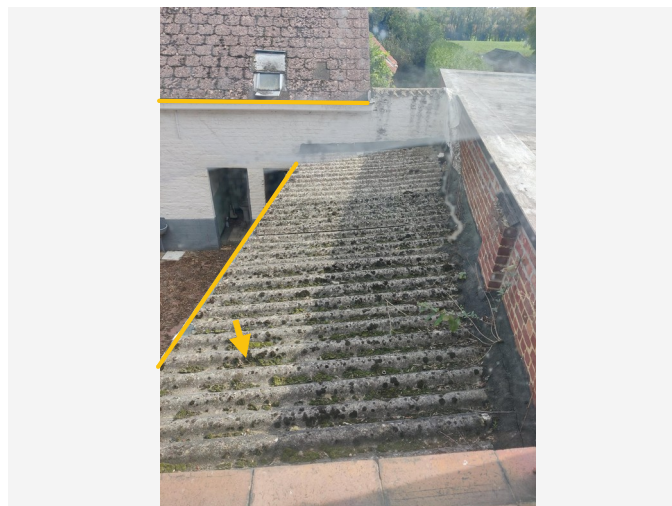
Het asbestmateriaal valt onder de mijlpaal van 2040.

Beschrijving	Sediment
Type afvalstof	Betreft resten (contaminatie) van verwerking of beschadiging
Type resten (contaminatie)	<ul style="list-style-type: none">• Stof, deeltjes < 4 mm, flinters, gruis (los, opliggend)• Stof, deeltjes < 4 mm, flinters, gruis (vermengd in materiaal)• Stukken, fragmenten (los, opliggend)• Stukken, fragmenten (vermengd in materiaal)
Besmette materialen	<ul style="list-style-type: none">• Sediment (dakgoot, afvoerbuï, regenwaterput, ...)
Bron van de resten	AC daken
Omgeving	Buiten
Primaire drager	Infrastructuur hemelwater (opvang en afvoer)
Gebondenheid resten	Niet hecht
Hoeveelheid (gewicht - aantal)	<ul style="list-style-type: none">• 75,00 kg - 1 stuk
Totaal gewicht	75,00 kg
Eenvoudig bereikbaar	Ja
Identificatiemethode	Vaststelling zonder monstername
Opmerking	gewicht afhankelijk van resterend vochtgehalte.

Dringend verwijderen

- Verwijder het asbestafval.

- Eenvoudige handelingen: mag via doe-het-zelf of door werknemer(s) met opleidingsattest eenvoudige handelingen
Cfr. VLAREM wetgeving en Codex Wezlijn op het werk. Sediment goed bevochtigen/fixeren voor het verwijderen. Afvoeren als asbestafval. Ook eventuele aangesloten putten/wateropslag reinigen.

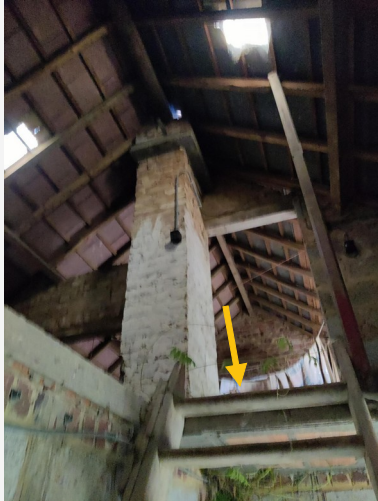
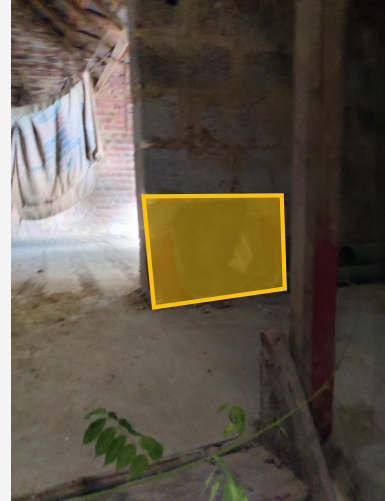
Het asbestmateriaal valt onder de mijlpaal van 2040.

Beschrijving	Leien
Type afvalstof	Betreft stock-voorraad of gedemonteerde asbestmaterialen
Aanwezige resten	Geen resten aanwezig
Omgeving	Binnen
Primaire drager	Vloer
Asbestmaterialen	<ul style="list-style-type: none">Dak- en gevelbekleding - Lei, shingle
Bindmiddel van asbestmateriaal	Cement
Gebondenheid op basis van bindmiddel	Hecht
Hoeveelheid (gewicht - aantal)	<ul style="list-style-type: none">5,00 kg - 1 stuk
Totaal gewicht	5,00 kg
Eenvoudig bereikbaar	Ja
Identificatiemethode	Vaststelling zonder monstername

Dringend verwijderen

- Verwijder het asbestafval.

- Eenvoudige handelingen: mag via doe-het-zelf of door werknemer(s) met opleidingsattest eenvoudige handelingen
"Deze verwijdermethode valt onder de vorm van eenvoudige handelingen conform de VLAREM wetgeving en de Codex Welzijn op het Werk. Alle voorzorgsmaatregelen opgenomen in deze wetgevingen dienen strikt nageleefd te worden. Gezien het hechtgebonden voorkomen van de toepassing is deze te verwijderen onder de methode van eenvoudige handelingen. Hierbij dienen de noodzakelijke PBM's voor het werken met asbest (rubberlaarzen/schoenen, wegwerpoverall (type tyvek), handschoenen, ademhalingsbescherming (minstens FFP3 masker), veiligheidsbril,) zeer strikt en correct toegepast te worden. Bovendien is de toepassing te fixeren

voorafgaand aan de verwijdering. De toepassing dient in dubbele, gesloten en gelabelde verpakking of een asbestzak afgevoerd te worden."

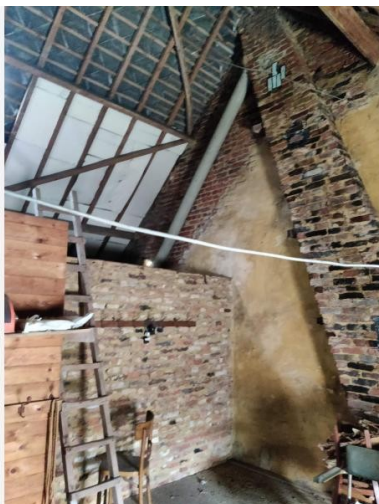
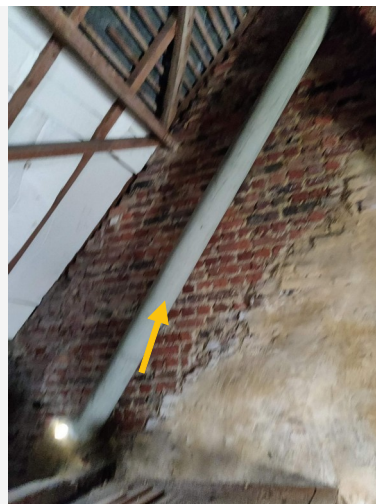
Het asbestmateriaal valt onder de mijlpaal van 2040.

Eindbeoordeling materiaalrisico	Verhoogd materiaalrisico en/of verhoogde kans op vezelvrijgave
---------------------------------	--

Gebondenheid	Categorie 1: hechtgebonden in oorsprong
Asbestsoort (vezeltype)	Crocidoliet aanwezig
Asbestconcentratie	Laag (< 50%)
Afschermingsgraad van het gehele materiaal	Geheel of deels (ook) vrij aan de binnenlucht
Toestand van het materiaal	Licht beschadigd, licht verweerd. Intact calciumsilicaatmateriaal of categorie III 'gebondenheid'

Beschrijving	Schouwpijp
Omgeving	Binnen
Primaire drager	Ruimteverwarming
Asbestmateriaal	Rookgaskanaal
Bindmiddel van asbestmateriaal	Cement
Gebondenheid op basis van bindmiddel	Hecht
Hoeveelheid (lengte - omtrek - dikte - aantal)	<ul style="list-style-type: none">• 3,00 m - 35,00 cm - 1,00 cm - 1 stuk
Totaal volume	0,011 m ³
Eenvoudig bereikbaar	Ja
Bevestigingswijze	<ul style="list-style-type: none">• Geklemd• Verlijmd, ingegoten, versmeerd
Identificatiemethode	Vaststelling zonder monsternamen
Destructieve handeling voor identificatie	Nee

Verwijderen

- Verwijder dit asbestmateriaal zo snel mogelijk. Volg de toestand goed op.

- Eenvoudige handelingen: mag via doe-het-zelf of door werknemer(s) met opleidingsattest eenvoudige handelingen
Deze verwijdermethode valt onder de vorm van eenvoudige handelingen conform de VLAREM wetgeving en de Codex Welzijn op het Werk. Alle voorzorgsmaatregelen opgenomen in deze wetgevingen dienen strikt nageleefd te worden. De toepassing is zowel aan de binnen als aan de buitenzijde te fixeren voorafgaand aan de verwijdering voor zover de toepassing aan de binnenzijde rechtstreeks bereikbaar is. De toestand van de toepassing dient ongewijzigd te zijn na verwijdering nl. niet breken, gooien, slijpen, boren, e.a. Indien de schouwpijp niet kan verwijderd worden zonder deze te beschadigen dan dient men beroep te doen op een erkend asbestverwijderaar voor het verwijderen ervan.

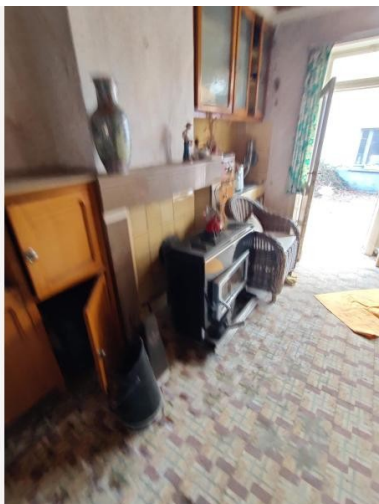
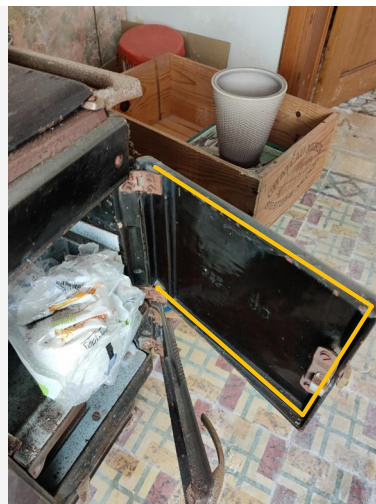
Het asbestmateriaal valt onder de mijlpaal van 2034.

Eindbeoordeling materiaalrisico	Verhoogd materiaalrisico en/of verhoogde kans op vezelvrijgave
---------------------------------	--

Gebondenheid	Categorie 3: niet-hechtgebonden met weinig of geen matrix
Asbestsoort (vezeltype)	Alleen chrysotiel
Asbestconcentratie	Hoog ($\geq 50\%$)
Afschermingsgraad van het gehele materiaal	Geheel of deels (ook) vrij aan de binnenlucht
Toestand van het materiaal	Licht beschadigd, licht verweerd. Intact calciumsilicaatmateriaal of categorie III 'gebondenheid'

#	Type	Referentie	Resultaat
5.1	Puntmonster	BM57-3	Chrysotiel

Beschrijving	Kachelkoord
Omgeving	Binnen
Primaire drager	Ruimteverwarming
Asbestmateriaal	Koord, lint, band, strip
Bindmiddel van asbestmateriaal	Weinig of geen bindmiddel (textiel, bevloeking, ...)
Gebondenheid op basis van bindmiddel	Niet-hechtgebonden
Hoeveelheid (lengte - omtrek - aantal)	<ul style="list-style-type: none">• 1,00 m - 1,00 cm - 1 stuk
Totale oppervlakte	0,01 m ²
Eenvoudig bereikbaar	Ja
Bevestigingswijze	<ul style="list-style-type: none">• Geklemd
Identificatiemethode	Vaststelling met monstername
Destructieve handeling voor identificatie	Nee

Verwijderen

- Scherm in afwachting van verwijdering het asbestmateriaal af van luchtstromingen en verstoring: bijvoorbeeld door het te verpakken, te fixeren, af te dekken, signalisatie - afbakening aan te brengen, ...
- Verwijder dit asbestmateriaal zo snel mogelijk. Volg de toestand goed op.

- Eenvoudige handelingen: mag via doe-het-zelf of door werknemer(s) met opleidingsattest eenvoudige handelingen
Cfr. VLAREM wetgeving en Codex Wezlijn op het werk. Asbestkoord goed bevochtigen/fixeren voor het verwijderen. Afvoeren als asbestafval. Indien de asbestkoord niet kan verwijderd worden zonder deze te beschadigen dan dient men beroep te doen op een erkend asbestverwijderaar voor het verwijderen ervan.

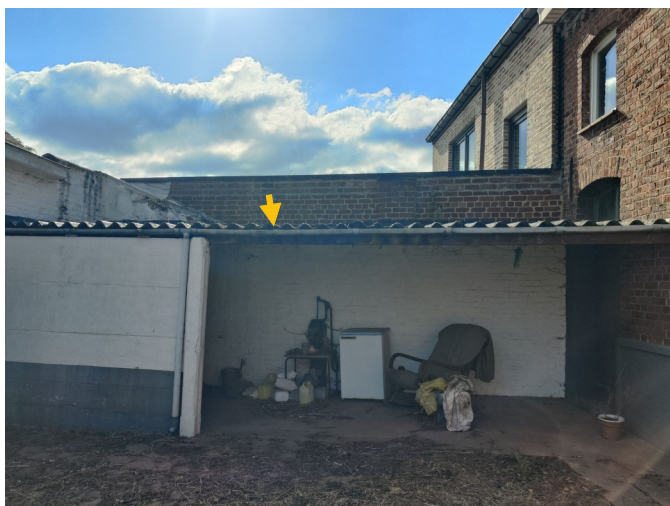
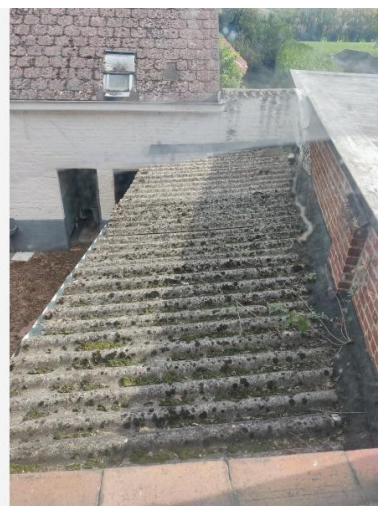
Het asbestmateriaal valt onder de mijlpaal van 2034.

Eindbeoordeling materiaalrisico	Verhoogd materiaalrisico en/of verhoogde kans op vezelvrijgave
---------------------------------	--

Gebondenheid	Categorie 1: hechtgebonden in oorsprong
Asbestsoort (vezeltype)	Crocidoliet aanwezig
Asbestconcentratie	Laag (< 50%)
Afschermingsgraad van het gehele materiaal	Geheel of deels vrij aan de buitenlucht
Toestand van het materiaal	Matig beschadigd, matig verweerd

Beschrijving	Golfplaten
Omgeving	Grenst aan binnen- en buitenlucht
Primaire drager	Schuin dak
Asbestmateriaal	Dak- en gevelbekleding - Golfplaat
Bindmiddel van asbestmateriaal	Cement
Gebondenheid op basis van bindmiddel	Hecht
Hoeveelheid (oppervlakte - aantal)	<ul style="list-style-type: none">• 14,00 m² - 1 stuk
Totale oppervlakte	14,00 m ²
Eenvoudig bereikbaar	Ja
Bevestigingswijze	<ul style="list-style-type: none">• Geklemd• Verlijmd, ingegoten, versmeerd
Identificatiemethode	Vaststelling zonder monstername
Destructieve handeling voor identificatie	Nee

Verwijderen

- Verwijder dit asbestmateriaal zo snel mogelijk. Volg de toestand goed op.
- Hemelwater dat afspoelt van asbestcement daken of gevels kan asbestdeeltjes bevatten. Gebruik het enkel voor gesloten circuits (bv. spoelen toiletten). Reinig na het vervangen van het dak of de gevel de dakgoten en regenwaterput of -ton om asbesthoudend sediment of slib te verwijderen

- Eenvoudige handelingen: mag via doe-het-zelf of door werknemer(s) met opleidingsattest eenvoudige handelingen
Deze verwijdermethode valt onder de vorm van eenvoudige handelingen conform de VLAREM wetgeving en de Codex Welzijn op het Werk. Alle voorzorgsmaatregelen opgenomen in deze wetgevingen dienen strikt nageleefd te worden. De toepassing is zowel aan de binnen als aan de buitenzijde te fixeren voorafgaand aan de verwijdering voor zover de toepassing aan de binnenzijde rechtstreeks bereikbaar is. De toestand van de toepassing dient ongewijzigd te zijn na verwijdering nl. niet breken, gooien, slijpen, boren, e.a. Indien de golfplaten niet kunnen verwijderd worden zonder deze te beschadigen dan dient men beroep te doen op een erkend asbestverwijderaar voor het verwijderen ervan.

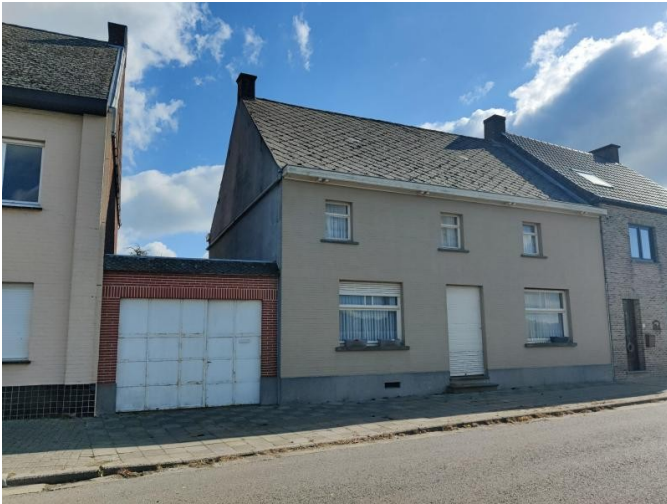
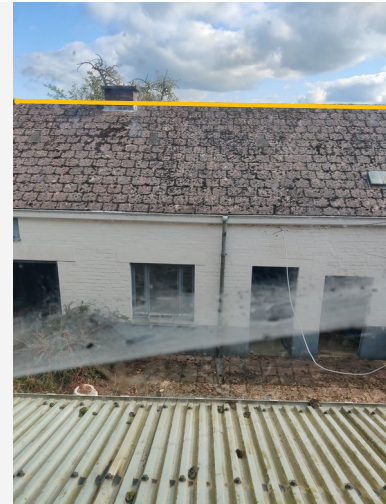
Het asbestmateriaal valt onder de mijlpaal van 2034.

Eindbeoordeling materiaalrisico	Verhoogd materiaalrisico en/of verhoogde kans op vezelvrijgave
---------------------------------	--

Gebondenheid	Categorie 1: hechtgebonden in oorsprong
Asbestsoort (vezeltype)	Crocidoliet aanwezig
Asbestconcentratie	Laag (< 50%)
Afschermingsgraad van het gehele materiaal	Geheel of deels vrij aan de buitenlucht
Toestand van het materiaal	Matig beschadigd, matig verweerd

Beschrijving	Nokpannen
Omgeving	Buiten
Primaire drager	Schuin dak
Asbestmateriaal	Dak- en gevelbekleding - Nok, windveer, boeiboord
Bindmiddel van asbestmateriaal	Cement
Gebondenheid op basis van bindmiddel	Hecht
Hoeveelheid (oppervlakte - aantal)	<ul style="list-style-type: none">• 7,20 m² - 1 stuk
Totale oppervlakte	7,20 m ²
Eenvoudig bereikbaar	Ja
Bevestigingswijze	<ul style="list-style-type: none">• Geklemd• Verlijmd, ingegoten, versmeerd
Identificatiemethode	Vaststelling zonder monsternamen
Destructieve handeling voor identificatie	Nee

Verwijderen

- Verwijder dit asbestmateriaal zo snel mogelijk. Volg de toestand goed op.
- Hemelwater dat afspoelt van asbestcement daken of gevels kan asbestdeeltjes bevatten. Gebruik het enkel voor gesloten circuits (bv. spoelen toiletten). Reinig na het vervangen van het dak of de gevel de dakgoten en regenwaterput of -ton om asbesthoudend sediment of slib te verwijderen

- Eenvoudige handelingen: mag via doe-het-zelf of door werknemer(s) met opleidingsattest eenvoudige handelingen
Deze verwijdermethode valt onder de vorm van eenvoudige handelingen conform de VLAREM wetgeving en de Codex Welzijn op het Werk . Alle voorzorgsmaatregelen opgenomen in deze wetgevingen dienen strikt nageleefd te worden. De toepassing is zowel aan de binnen als aan de buitenzijde te fixeren voorafgaand aan de verwijdering voor zover de toepassing aan de binnenzijde rechtstreeks bereikbaar is. De toestand van de toepassing dient ongewijzigd te zijn na verwijdering nl. niet breken, gooien, slijpen, boren, e.a. Indien de nokpannen niet kunnen verwijderd worden zonder deze te beschadigen dan dient men beroep te doen op een erkend asbestverwijderaar voor het verwijderen ervan.

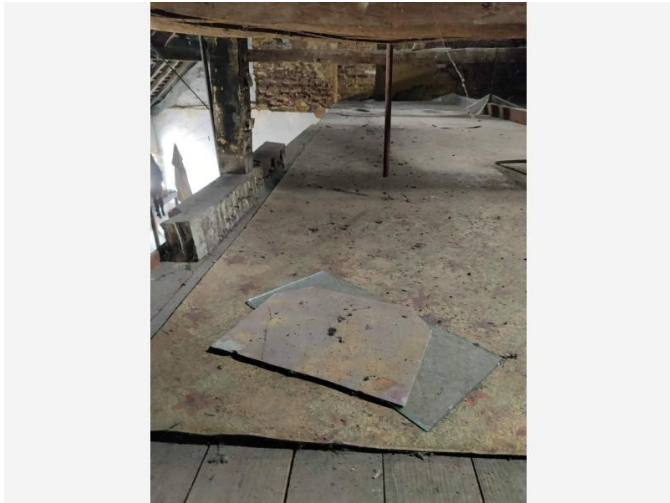
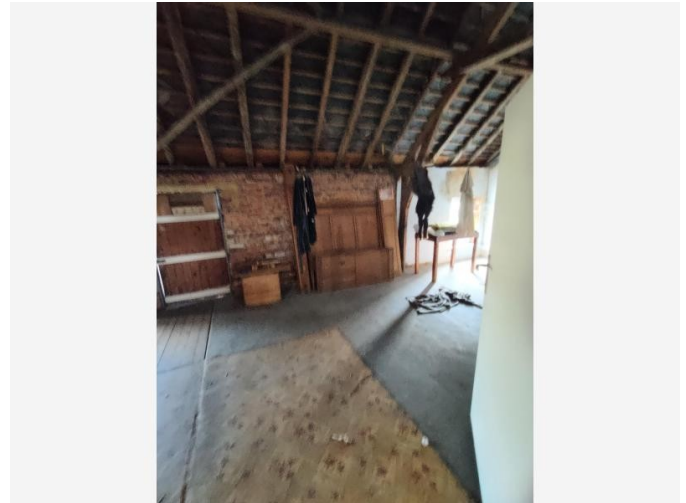
Fiche 8: Vloerzeil

Geen asbest

#	Type	Referentie	Resultaat
8.1	Puntmonster	BM57-4	Geen asbest

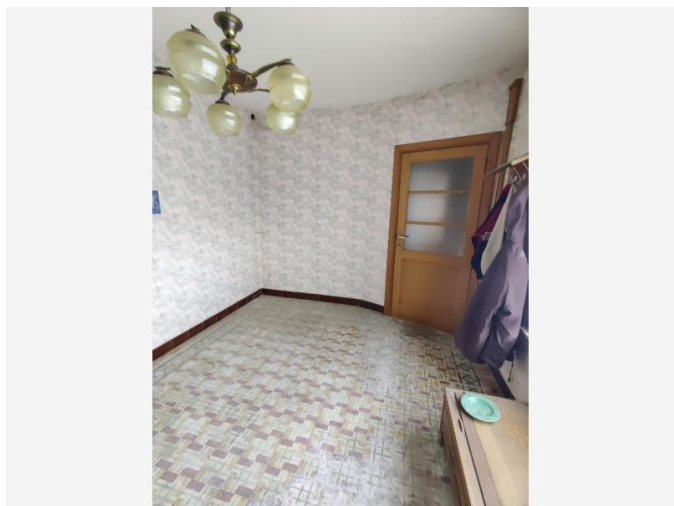
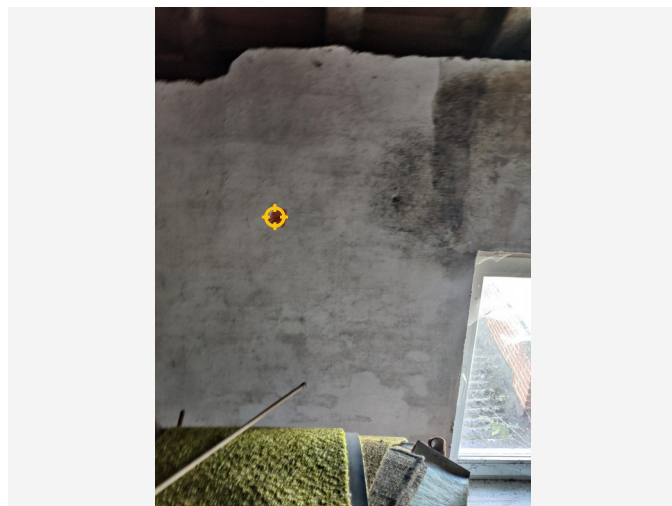
Fiche 9: Wandpleister

Geen asbest

#	Type	Referentie	Resultaat
9.1	Mengmonster	BM57-1	Geen asbest

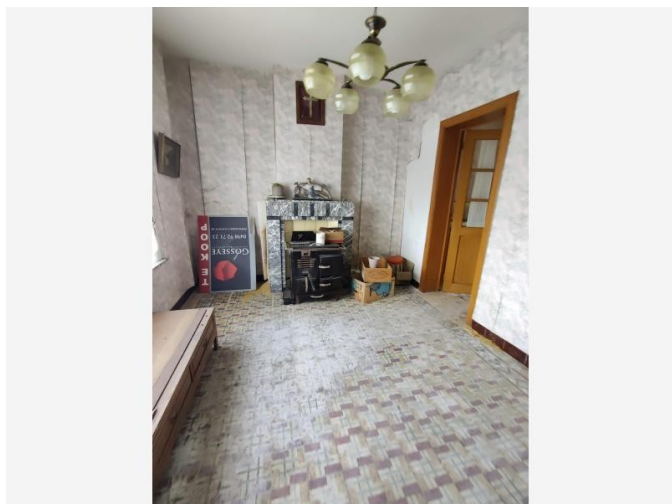
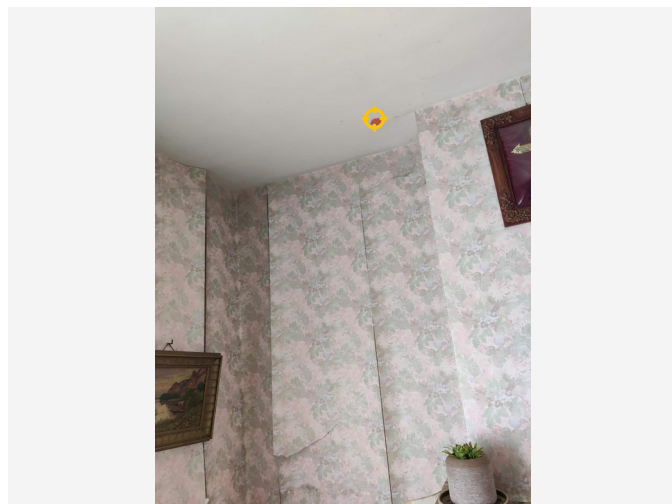
Fiche 10: Plafondpleister

Geen asbest

#	Type	Referentie	Resultaat
10.1	Mengmonster	BM57-2	Geen asbest
