# Asbestinventarisatetest

Werfstraat 5, 9500 Geraardsbergen

Attestnummer : 20221208-000062.000

**Asbestveilig**

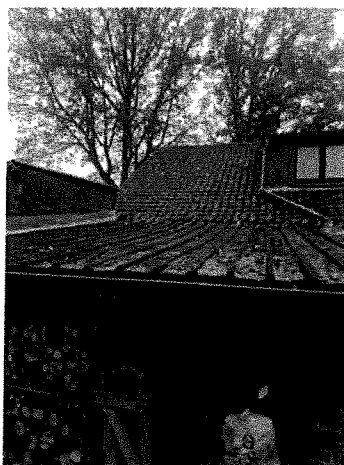
## Fiche 1: afdak in polycarbonaat platen

#### Uitgesloten van inspectie

Bouwjaar: 2002

*Constructies gebouwd vanaf 2001 moeten niet onderzocht worden*

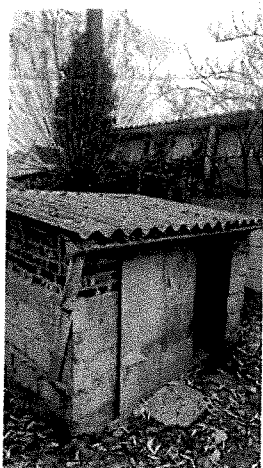
## Fiche 2: schapestal

stenen muren en pvc dakbedekking

Vaststelling & expertise (niet-asbestverdacht)

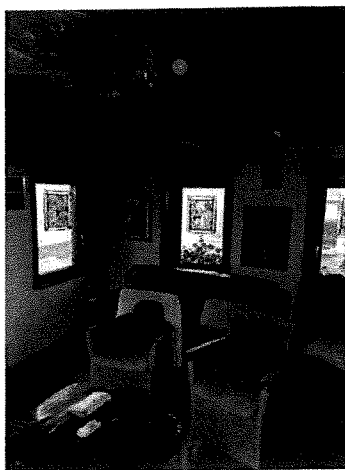
## Fiche 3: plafonds in hout

houten plafonds en roostering

| Identificatiemethode | Vaststelling & expertise (niet-asbestverdacht) |

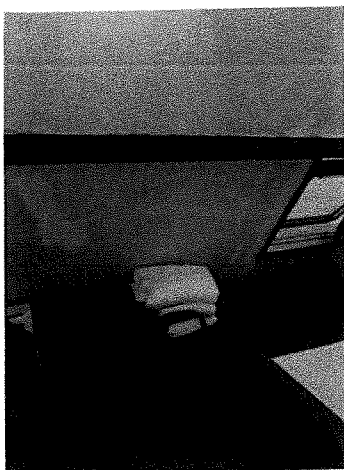
## Fiche 4: plafonds in hout /vezelplaat

plafonds en deel wanden uitgevoerd in vezelplaten

| Identificatiemethode | Vaststelling & expertise (niet-asbestverdacht) |

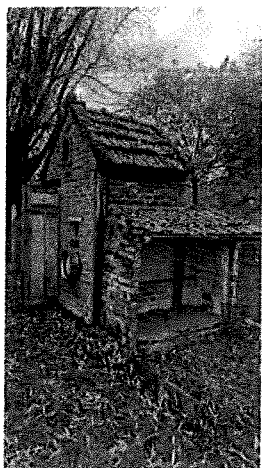
# Fiche 5: tuinberging

stenen constructie

| Identificatiemethode | Vaststelling & expertise (niet-asbestverdacht) |

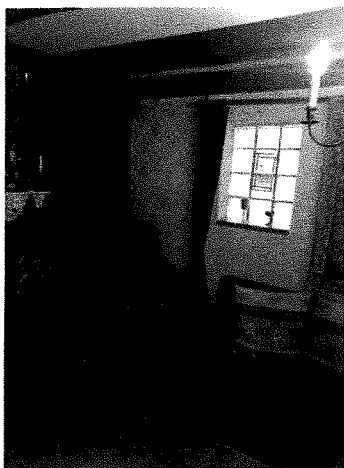
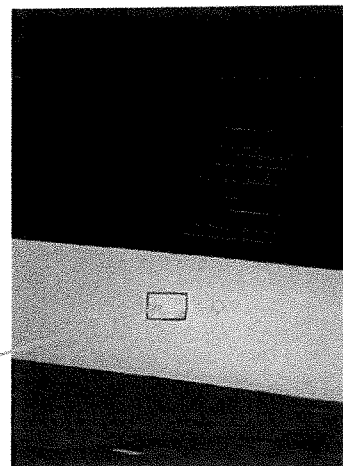
## Fiche 7: gelijkvloers pleisterwerk muren

Geen asbest

| # | Type | Referentie | Resultaat |
|---|---|---|---|
| 7.1 | Mengmonster | staal 1 | Geen asbest |

| Beschrijving | gelijkvloers pleisterwerk muren |
| Bindmiddel van materiaal | Gips - kalk |

| Hoeveelheid (oppervlakte - dikte - aantal) | • 120,00 m <sup>2</sup> - 1,00 cm - 1 stuk |

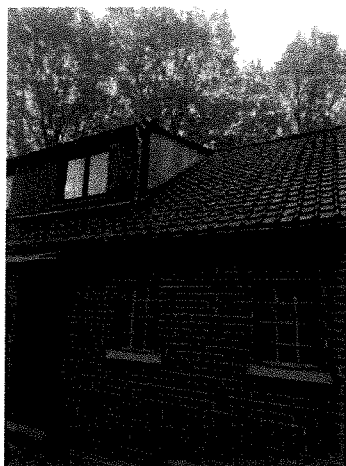
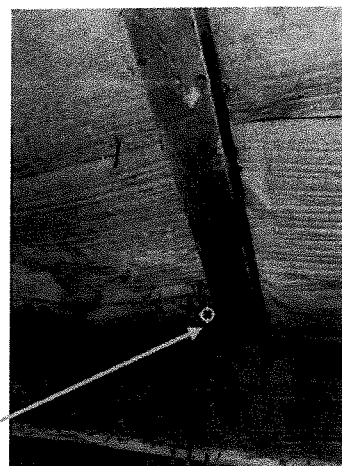
## Fiche 8: onderdak

Geen asbest

| # | Type | Referentie | Resultaat |
|---|---|---|---|
| 8.1 | Mengmonster | staal 3 | Geen asbest |

| Beschrijving | onderdak |
| Bindmiddel van materiaal | Karton - papier - viltachtig |

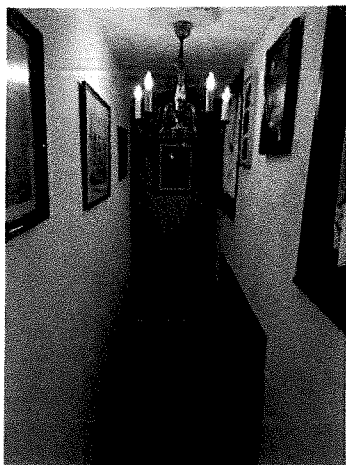
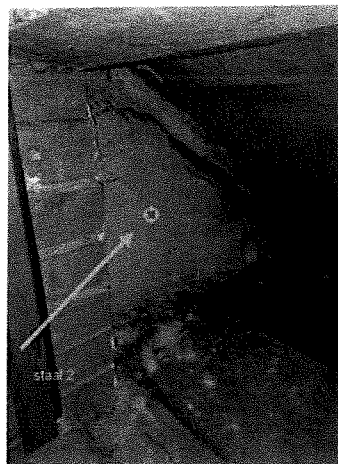
## Fiche 9: 1° verdiep pleisterwerk muren

Geen asbest

| # | Type | Referentie | Resultaat |
|---|---|---|---|
| 9.1 | Mengmonster | staal 2 | Geen asbest |

| Beschrijving | 1° verdiep pleisterwerk muren |
| Bindmiddel van materiaal | Gips - kalk |

| Hoeveelheid (oppervlakte – dikte – aantal) | • 50,00 m <sup>2</sup> – 1,00 cm – 1 stuk |
