Asbestinventarisatetest

Tarweveld 30, 8500 Kortrijk

Attestnummer : 20240926-000207.000

Uitgegeven op : 26.09.2024

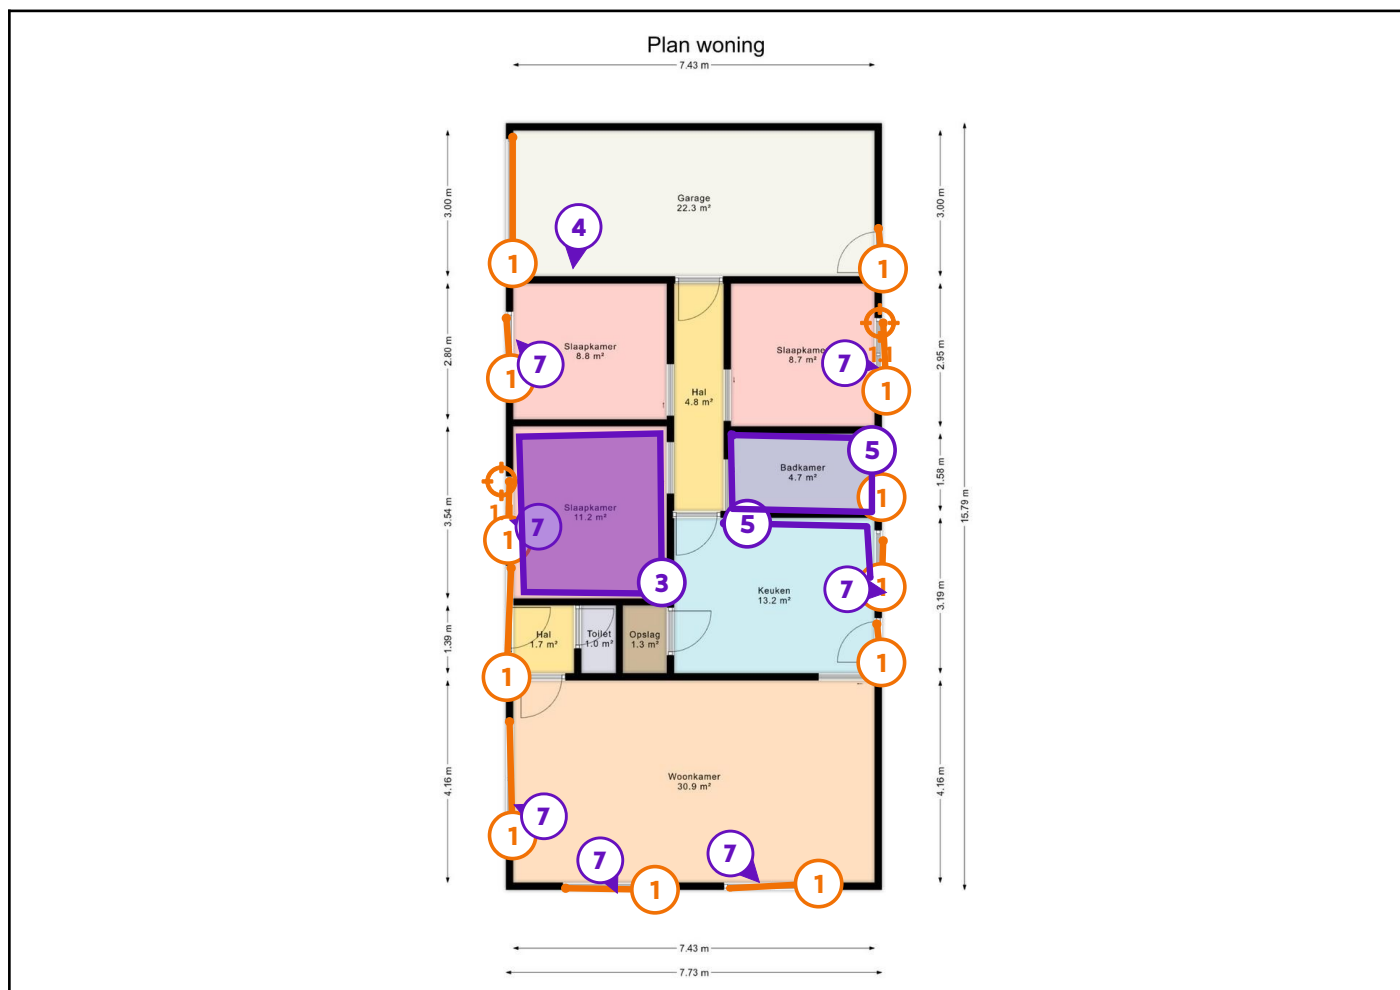
Plan 1.1: Plan woning

Beschrijving	Type	Actie
1. Mastiek tussen beglazing en gevelmetselwerk - staalname	Asbestmateriaal	Verwijderen
1.1 Code: MM04	Mengmonster	-
3. Vloerzeil -niet asbestverdacht	Advies	-
4. Verzekeringskast met oude zekeringen	Advies	-
5. Tegels verlijming keuken en badkamer	Advies	-
7. Geen verdachte vensterbank	Advies	-

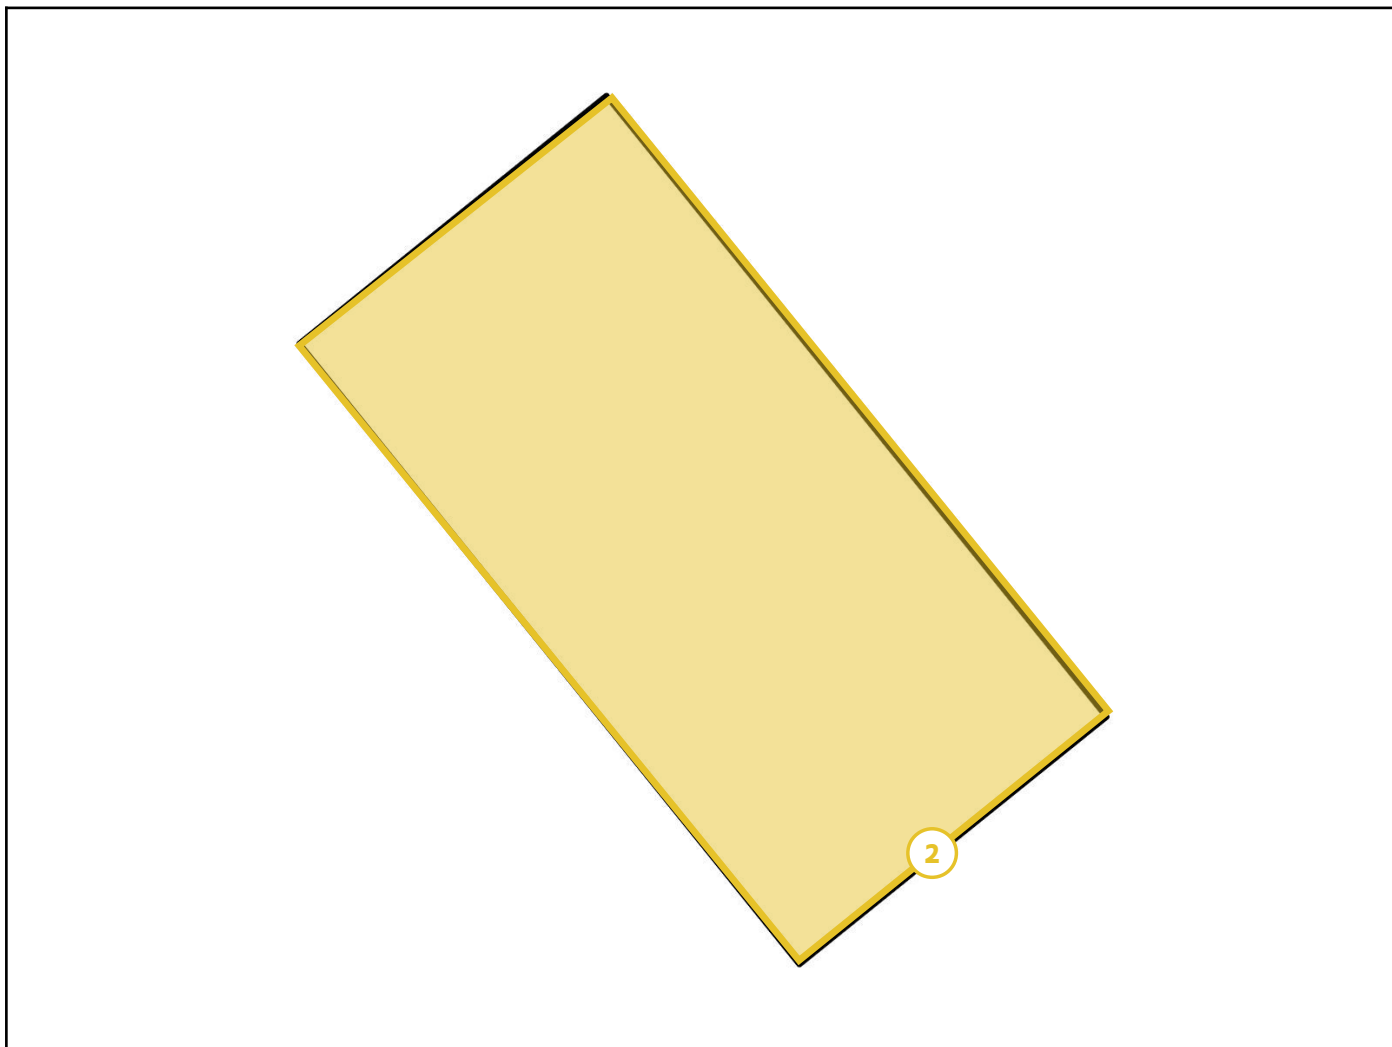
Plan 1.4: Hoofdgebouw plan - Zolder

Beschrijving	Type	Actie
2. Onderdak woning - geen staalname - geen stootvaste bescherming	Asbestmateriaal	Zorgvuldig beheren

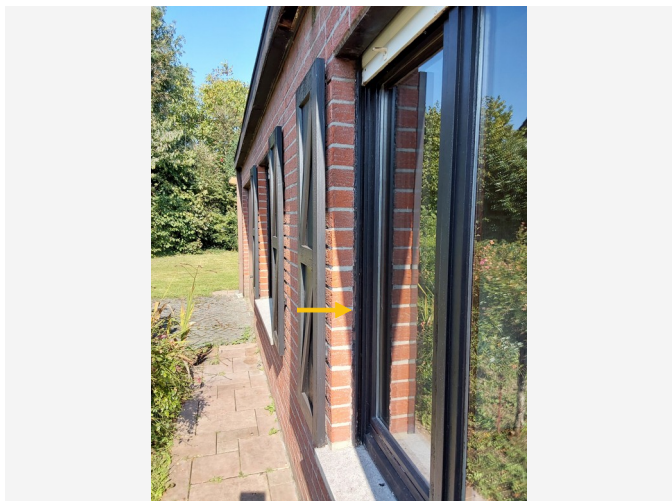
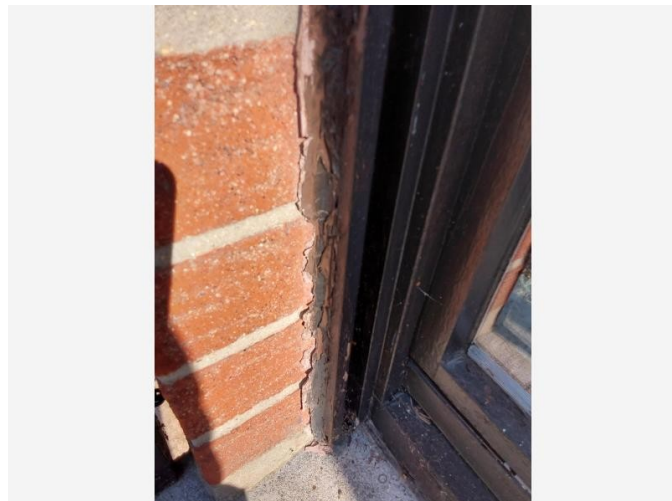
Fiche 1: Mastiek tussen beglazing en gevelmetselwerk - staalname

Eindbeoordeling materiaalrisico	Verhoogd materiaalrisico en/of verhoogde kans op vezelvrijgave
---------------------------------	--

Gebondenheid	Categorie 1: hechtgebonden in oorsprong
Asbestsoort (vezeltype)	Alleen chrysotiel
Asbestconcentratie	Laag (< 50%)
Afschermingsgraad van het gehele materiaal	Geheel of deels vrij aan de buitenlucht
Toestand van het materiaal	Matig beschadigd, matig verweerd

#	Type	Referentie	Resultaat
1.1	Mengmonster	MM04	Chrysotiel

Beschrijving	Mastiek tussen beglazing en gevelmetselwerk - staalname
Omgeving	Buiten
Primaire drager	Wand buitenschil
Asbestmateriaal	In-situ afwerkingslagen - Pasta, stopverf, voegsel, stopsel, vulsel, mastiek, kitten, ...
Bindmiddel van asbestmateriaal	Kitten, mastiek, pasta
Gebondenheid op basis van bindmiddel	Hecht
Hoeveelheid (gewicht - aantal)	<ul style="list-style-type: none">• 5,80 kg - 1 stuk
Totaal gewicht	5,80 kg
Eenvoudig bereikbaar	Ja
Bevestigingswijze	<ul style="list-style-type: none">• Verlijmd, ingegoten, versmeerd
Identificatiemethode	Vaststelling met monstername
Destructieve handeling voor identificatie	Nee
Opmerking	De hoeveelheid is een indicatie. Er is overal dezelfde silicone aanwezig bij het buitenschrijnwerk. Er werd op meerdere plaatsen een staal genomen.

Verwijderen

- Zorg voor een veilig beheer. Vermijd het beschadigen van het asbestmateriaal. Controleer de toestand jaarlijks op wijzigingen.
- Zorg voor een veilig beheer en verwijder dit asbestmateriaal wanneer het bij werken eenvoudig bereikbaar wordt. Controleer de toestand jaarlijks op wijzigingen.

- Eenvoudige handelingen: mag via doe-het-zelf of door werknemer(s) met opleidingsattest eenvoudige handelingen

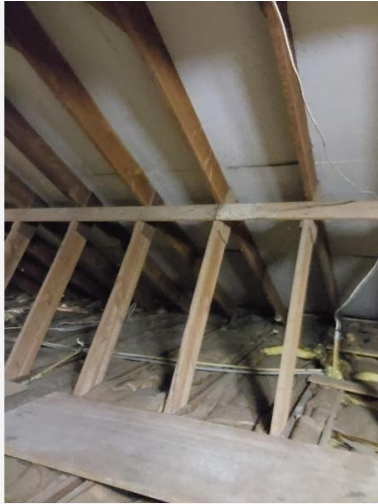
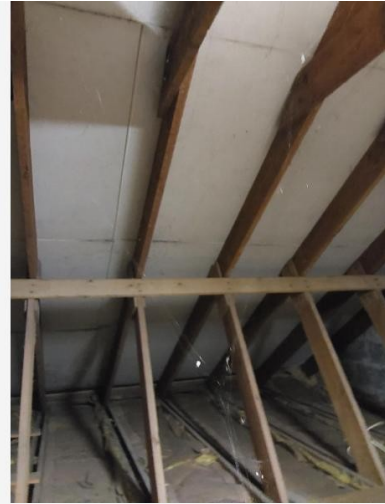
Fiche 2: Onderdak woning - geen staalname - geen stootvaste bescherming

Eindbeoordeling materiaalrisico	Laag materiaalrisico en/of verlaagde kans op vezelvrijgave
---------------------------------	--

Gebondenheid	Categorie 1: hechtgebonden in oorsprong
Asbestsoort (vezeltype)	Crocidoliet aanwezig
Asbestconcentratie	Laag (< 50%)
Afschermingsgraad van het gehele materiaal	Geheel of deels (ook) vrij aan de binnenlucht
Toestand van het materiaal	Onbeschadigd, niet verweerd

Beschrijving	Onderdak woning - geen staalname - geen stootvaste bescherming
Omgeving	Grenst aan binnen- en buitenlucht
Primaire drager	Schuin dak
Asbestmateriaal	Plaat, paneel, tablet - Type Menuiserite
Bindmiddel van asbestmateriaal	Cement
Gebondenheid op basis van bindmiddel	Hecht
Hoeveelheid (oppervlakte - dikte - aantal)	<ul style="list-style-type: none">• 133,00 m² - 0,30 cm - 1 stuk
Totaal volume	0,399 m ³
Eenvoudig bereikbaar	Nee <ul style="list-style-type: none">• Het asbestmateriaal is bedekt (uitgezonderd laag verf, coating, behang, kunststof, textiel) en het wegnemen van het bedekkende materiaal kan niet zonder het bedekkende materiaal te beschadigen.
Bevestigingswijze	<ul style="list-style-type: none">• Genageld, geniet
Identificatiemethode	Vaststelling zonder monstername
Destructieve handeling voor identificatie	Nee

Zorgvuldig beheren

- Zorg voor een veilig beheer en verwijder dit asbestmateriaal wanneer het bij werken eenvoudig bereikbaar wordt. Controleer de toestand jaarlijks op wijzigingen.

- Eenvoudige handelingen: mag via doe-het-zelf of door werknemer(s) met opleidingsattest eenvoudige handelingen
Asbest buiten een gebouw: Bevindt het asbest zich buiten uw woning of gebouw? Dan mag u de volgende toepassingen zelf wegnemen: hechtgebonden asbest dat niet beschadigd is; hechtgebonden asbest dat wel beschadigd is en waarbij er vrije asbestvezels zichtbaar zijn. Een beschadigde asbesttoepassing of asbest in slechte staat kan makkelijk verder breken of vergruizen. Er komen dan schadelijke asbestvezels vrij die ingeademd kunnen worden. De volgende asbesthoudende materialen mag u als particulier of zelfstandige zelf verwijderen, ongeacht of ze zich binnen of buiten bevinden: dichtingen of pakkingen; koorden en andere geweven materialen; remvoeringen of gelijkaardige toepassingen.

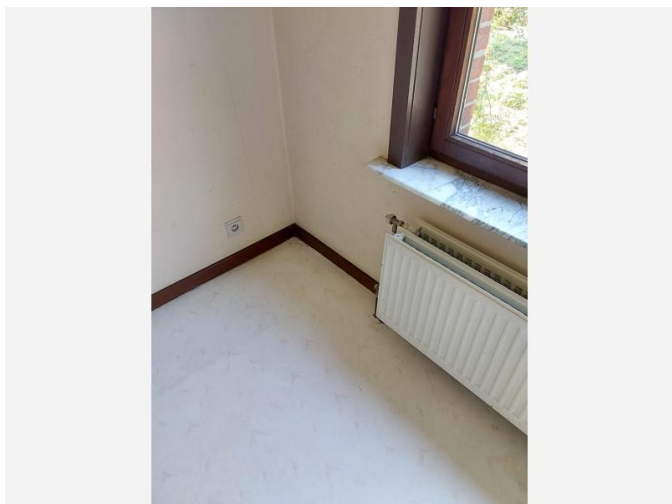
Het vloerzeil is niet asbestverdacht.

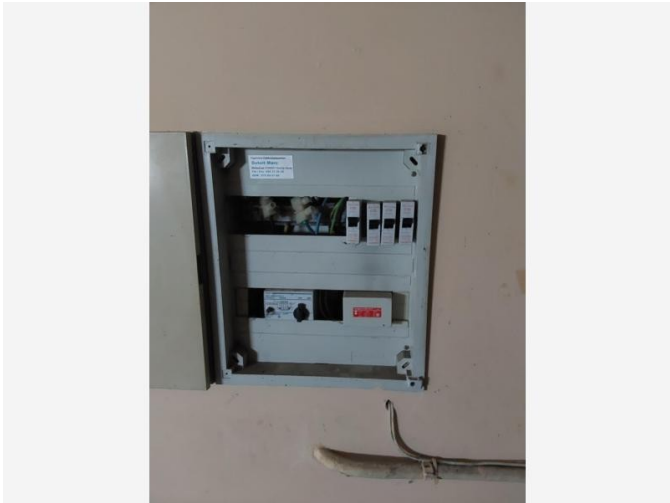
De asbestverdachte toepassingen in oude zekeringen zijn kartonplaatjes of textiel. Wees aandachtig bij het verwijderen van de elektriciteitskast.

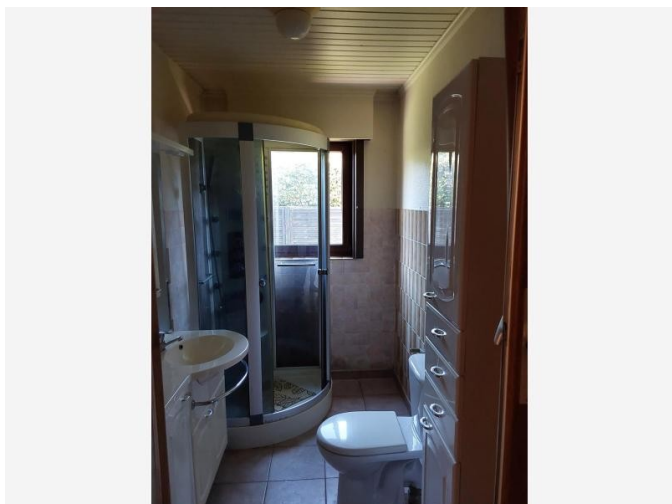
De tegels konden niet verder onderzocht worden naar verlijming van de tegel. Dit behoort tot destructief onderzoek en dit is niet noodzakelijk voor dit attest. Bij het verwijderen van de tegels moet er aandacht worden gegeven dat er mogelijk asbestverdacht lijm werd gebruikt voor de bevestiging.

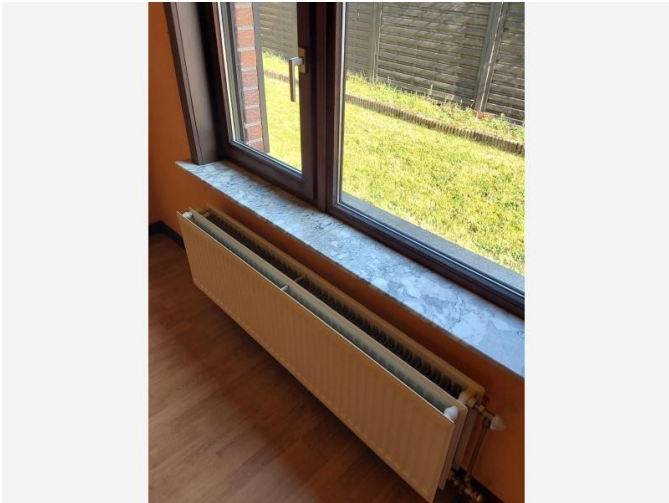
Geen verdachte vensterbank - in de woning is er geen verdachte vensterbank aanwezig.

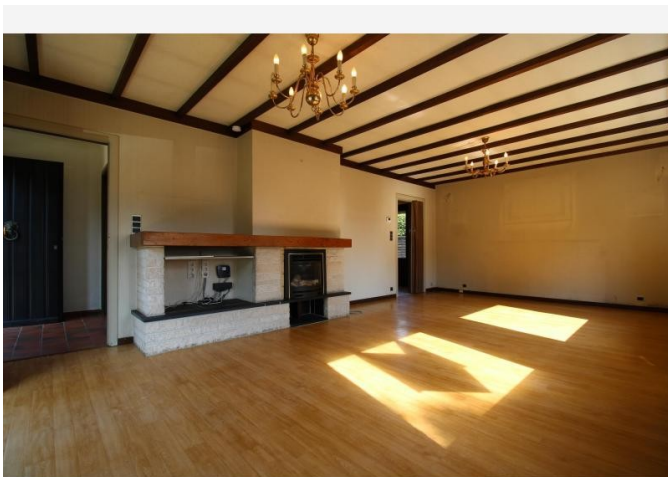
Het is niet zichtbaar of hier nog pleisterwerk aanwezig is onder het materiaal, dit is destructief onderzoek en niet noodzakelijk voor dit attest. Bij het constateren van oud pleisterwerk bij afname van het materiaal moet er eerst stalen genomen worden

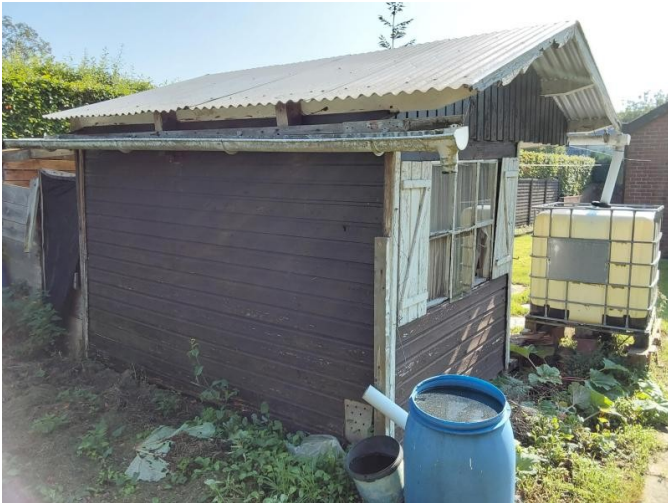
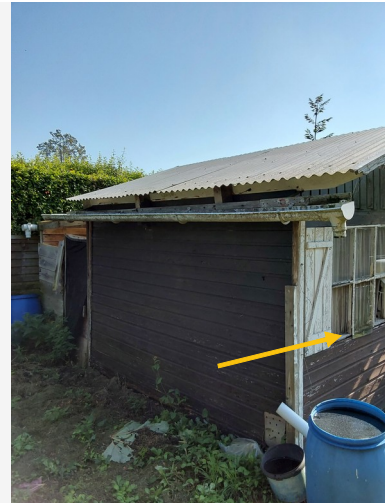
Fiche 9: Mastiek Beglazing - Tuinberging

Geen asbest

#	Type	Referentie	Resultaat
9.1	Puntmonster	MM03	Geen asbest

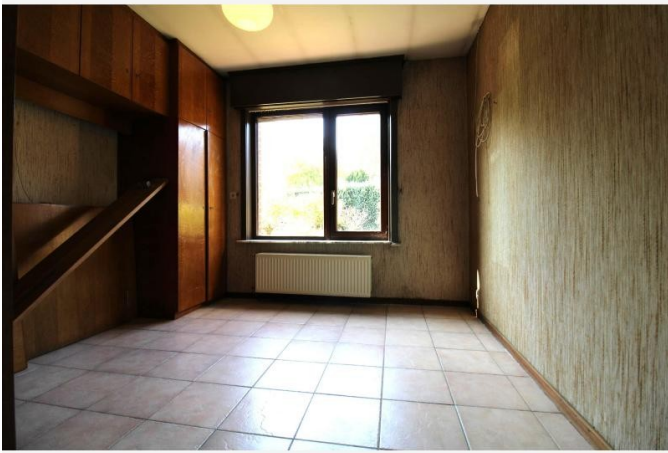
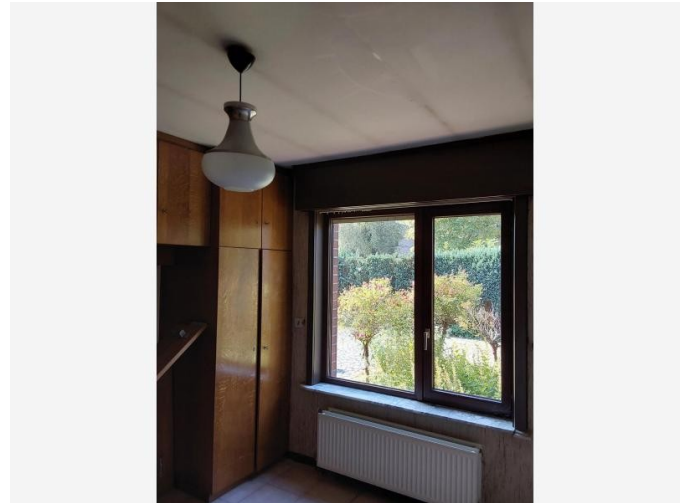
Fiche 10: Pleisterwerk Plafond

Geen asbest

#	Type	Referentie	Resultaat
10.1	Mengmonster	MM02	Geen asbest

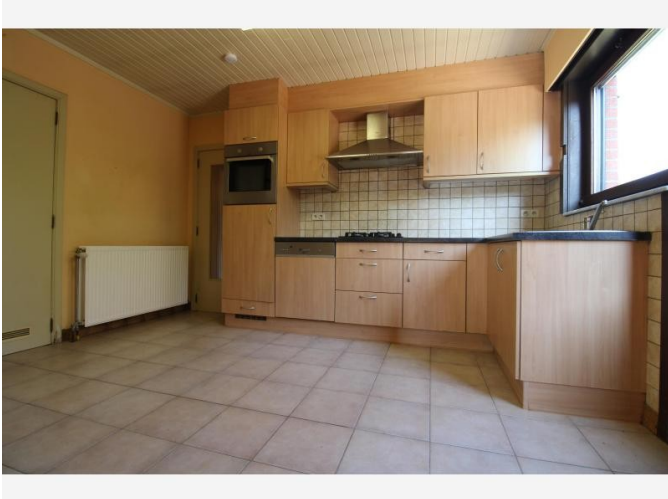
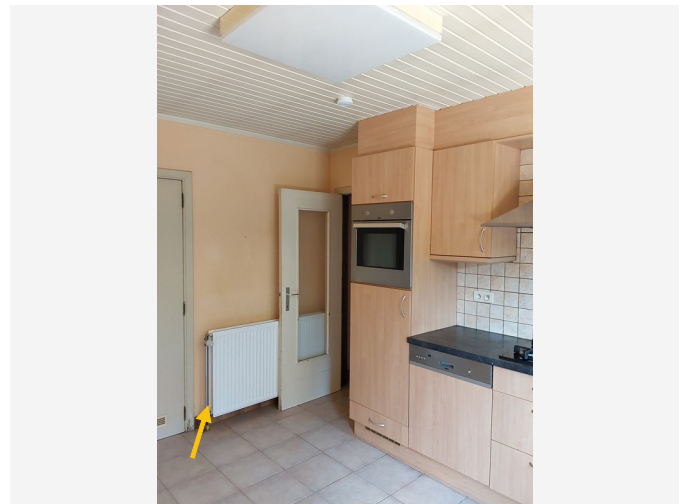
Fiche 11: Pleisterwerk Muur

Geen asbest

#	Type	Referentie	Resultaat
11.1	Mengmonster	MM01	Geen asbest
