Asbestinventarisatetest

Sportstraat 33/203, 2610 Antwerpen

Attestnummer : 20230630-000011.000

Uitgegeven op : 30.06.2023

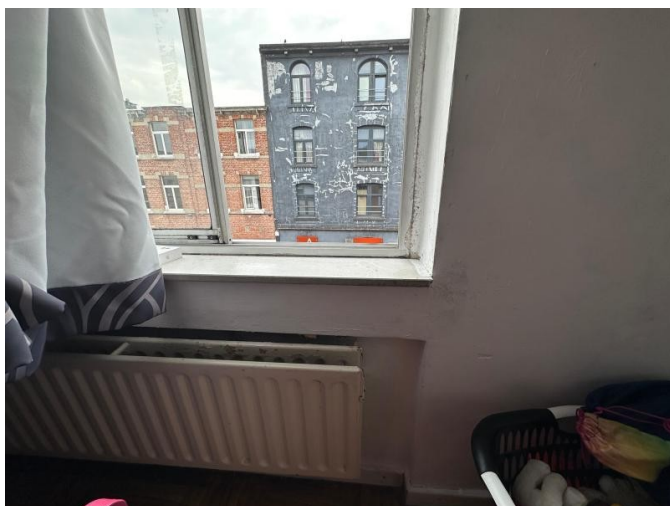
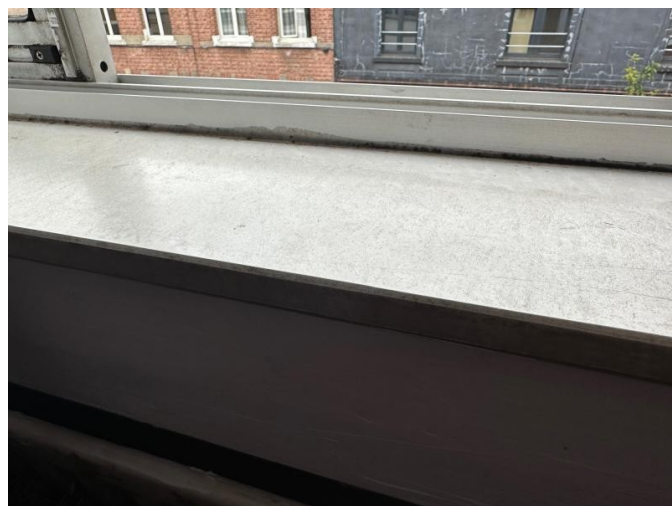
Het asbestmateriaal valt onder de mijlpaal van 2040.

Eindbeoordeling materiaalrisico	Zeer laag materiaalrisico en/of zeer lage kans op vezelvrijgave
---------------------------------	---

Gebondenheid	Categorie 1: hechtgebonden in oorsprong
Asbestsoort (vezeltype)	Alleen chrysotiel
Asbestconcentratie	Laag (< 50%)
Afschermingsgraad van het gehele materiaal	Geheel of deels (ook) vrij aan de binnenlucht
Toestand van het materiaal	Onbeschadigd, niet verweerd

#	Type	Referentie	Resultaat
1.1	Puntmonster	Staal 03	Chrysotiel

Beschrijving	Venstertablet
Omgeving	Binnen
Primaire drager	Wandopening verticaal (raam, deur, ...)
Asbestmateriaal	Plaat, paneel, tablet - Type Massal
Bindmiddel van asbestmateriaal	Cement
Gebondenheid op basis van bindmiddel	Hecht
Hoeveelheid (oppervlakte - dikte - aantal)	• 4,00 m ² - 1,96 cm - 1 stuk
Totaal volume	0,078 m ³

- Zorg voor een veilig beheer. Vermijd het beschadigen van het asbestmateriaal. Controleer de toestand jaarlijks op wijzigingen.
- Zorg voor een veilig beheer en verwijder dit asbestmateriaal wanneer het bij werken eenvoudig bereikbaar wordt. Controleer de toestand jaarlijks op wijzigingen.

- Eenvoudige handelingen: mag via doe-het-zelf of door werknemer(s) met opleidingsattest eenvoudige handelingen
Eenvoudige handelingen

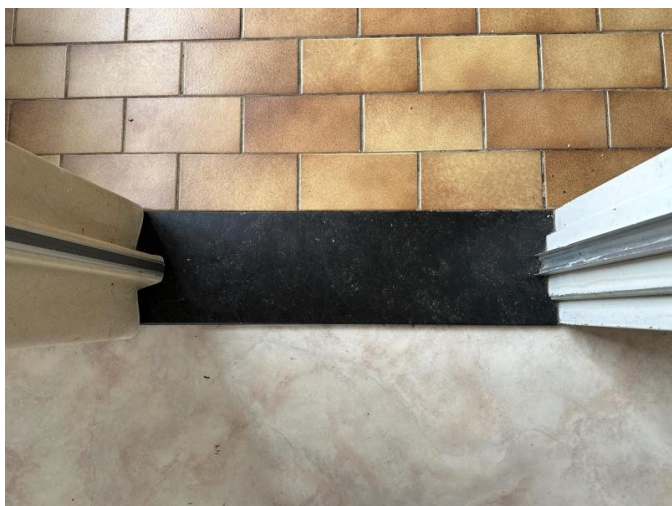
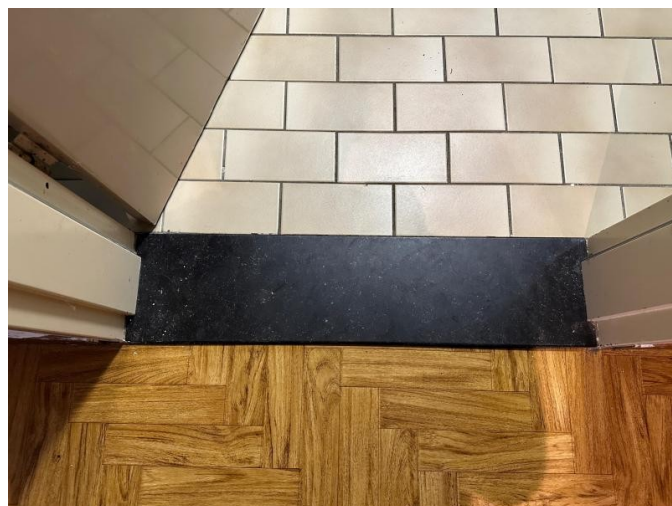
Het asbestmateriaal valt onder de mijlpaal van 2040.

Eindbeoordeling materiaalrisico	Zeer laag materiaalrisico en/of zeer lage kans op vezelvrijgave
---------------------------------	---

Gebondenheid	Categorie 1: hechtgebonden in oorsprong
Asbestsoort (vezeltype)	Alleen chrysotiel
Asbestconcentratie	Laag (< 50%)
Afschermingsgraad van het gehele materiaal	Geheel of deels (ook) vrij aan de binnenlucht
Toestand van het materiaal	Onbeschadigd, niet verweerd

Beschrijving	Tussendorpels - massal
Omgeving	Binnen
Primaire drager	Wandopening verticaal (raam, deur, ...)
Asbestmateriaal	Plaat, paneel, tablet - Type Massal
Bindmiddel van asbestmateriaal	Cement
Gebondenheid op basis van bindmiddel	Hecht
Hoeveelheid (oppervlakte - dikte - aantal)	• 3,00 m ² - 1,99 cm - 1 stuk
Totaal volume	0,06 m ³
Eenvoudig bereikbaar	Ja
Bevestigingswijze	• Verlijmd, ingegoten, versmeerd
Identificatiemethode	Vaststelling zonder monsternamen

- Zorg voor een veilig beheer. Vermijd het beschadigen van het asbestmateriaal. Controleer de toestand jaarlijks op wijzigingen.

- Eenvoudige handelingen: mag via doe-het-zelf of door werknemer(s) met opleidingsattest eenvoudige handelingen
Eenvoudige handelingen

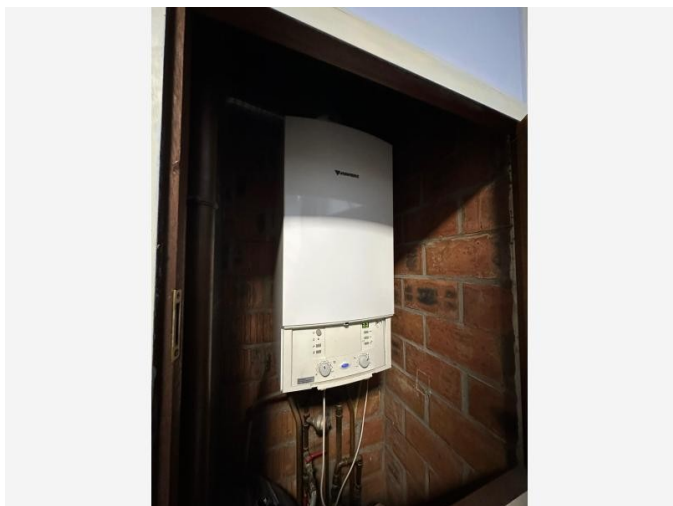
CV-installatie - niet asbestverdacht

Geen asbestverdachte pakkingen, leidingen of leidingisolatie aangetroffen.

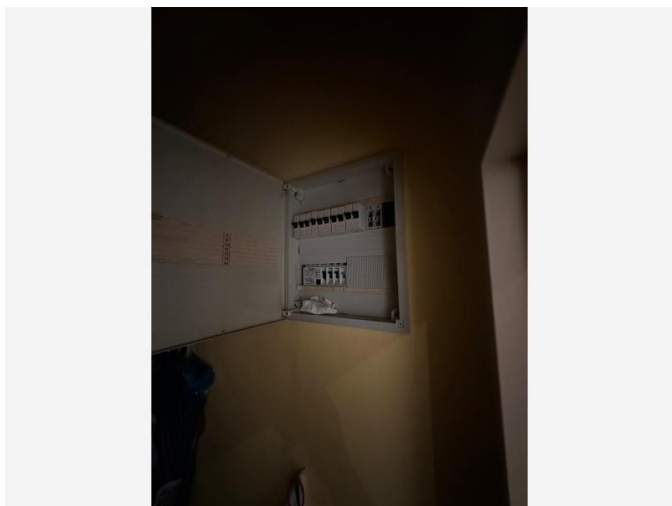
Zekeringkast - niet asbestverdacht
geen bakeliet aangetroffen

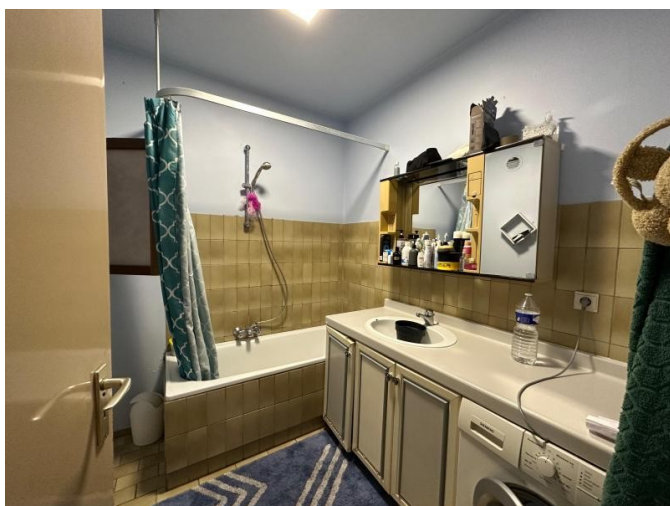
Badkamer - niet asbestverdacht

! let op bij braakwerken voor mogelijk asbestverdachte tegellijm !

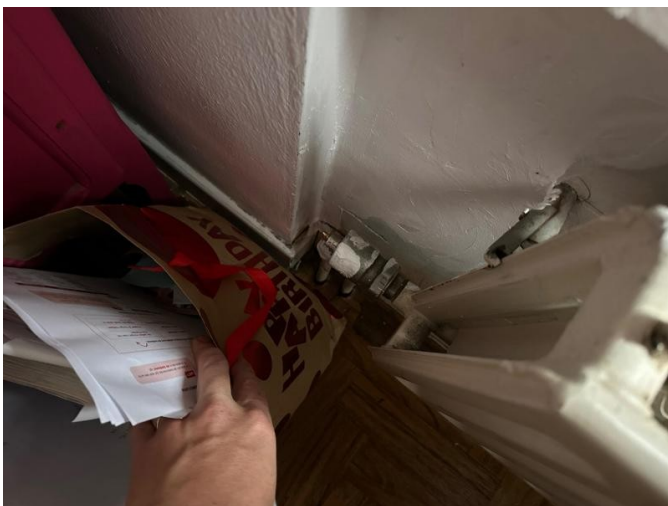
Radiatoren - niet asbestverdacht

Geen asbestverdachte afdichtingen aangetroffen.

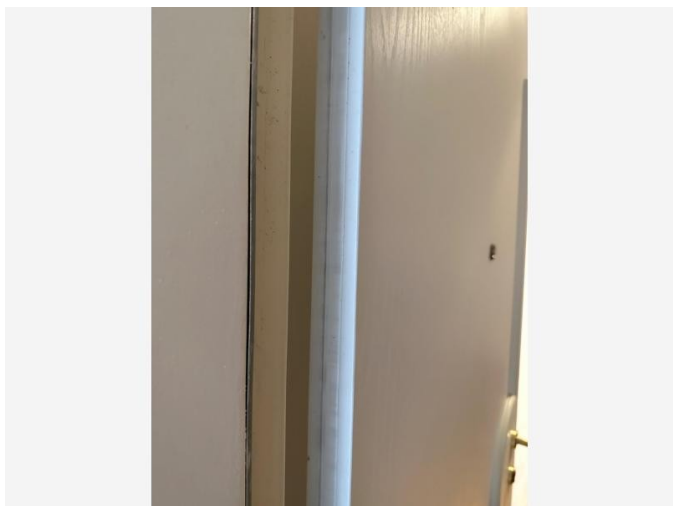
Toegangsdeur - geen branddeur

Zeer beperkt risico op asbesthoudende plaat in de deur aangezien deze niet brandwerend is

! let op bij braakwerken voor de aanwezigheid van een asbestverdachte plaat !

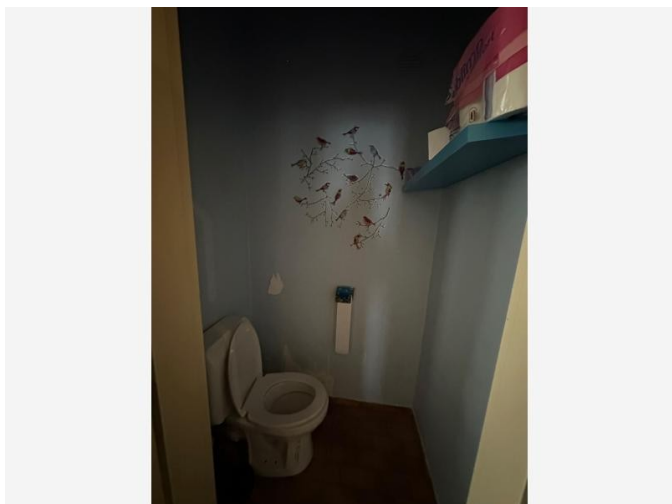
Toilet - niet asbestverdacht

! let op bij afbraakwerken voor mogelijk asbestverdachte tegellijm achter de plinten !

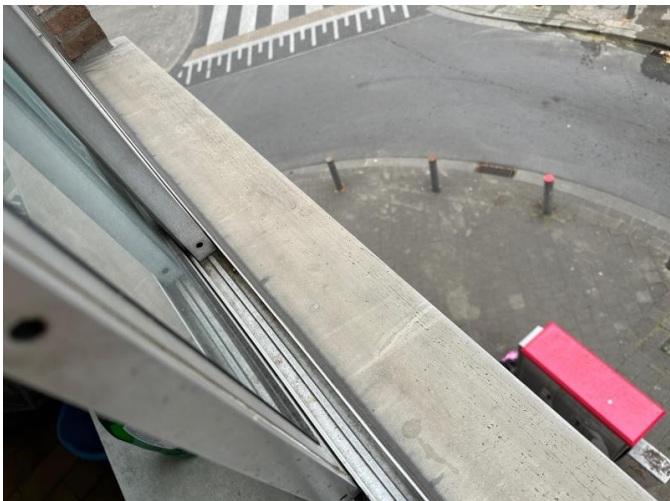
Fiche 9: Vensterbank- asbestcement (gemeenschappelijk deel)

Vensterbank- asbestcement (gemeenschappelijk deel)

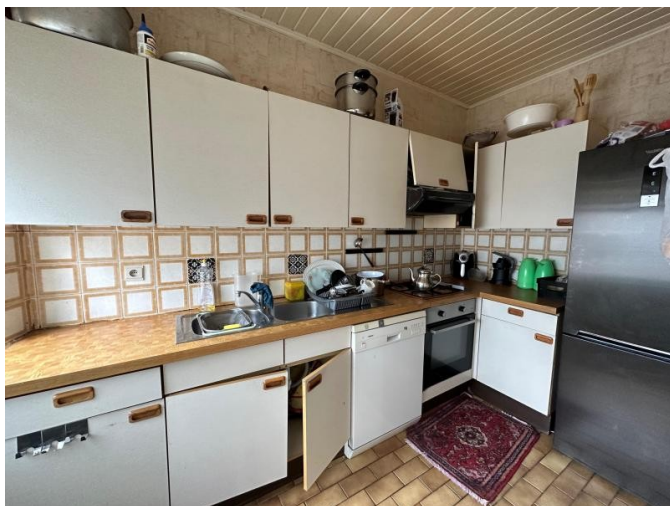
Keuken - niet asbestverdacht

! let op bij braakwerken voor mogelijk asbestverdachte tegellijm !

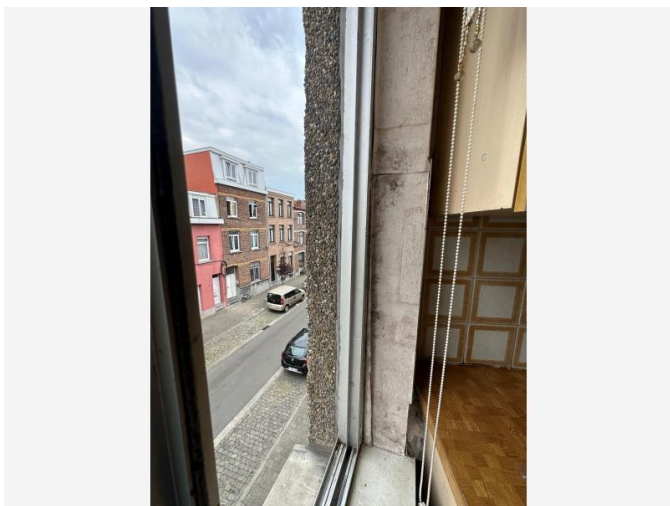
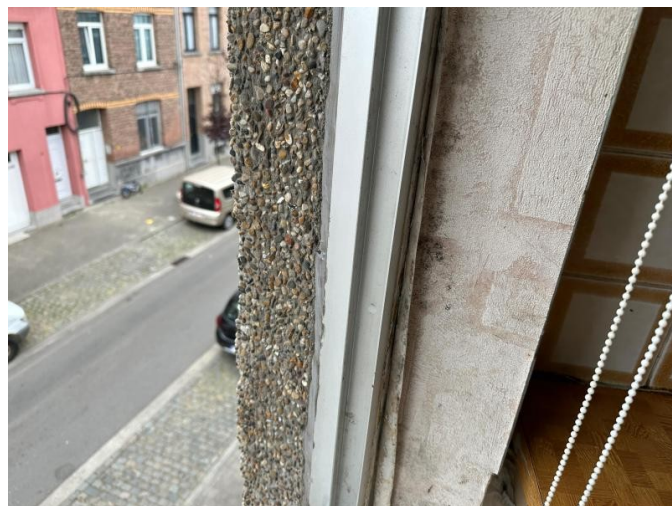
Geen asbest

#	Type	Referentie	Resultaat
11.1	Puntmonster	Staal 06	Geen asbest

Beschrijving	Kit buitenschrijnwerk
Omgeving	Buiten
Primaire drager	Wandopening verticaal (raam, deur, ...)
Bindmiddel van materiaal	Kunststof of -hars

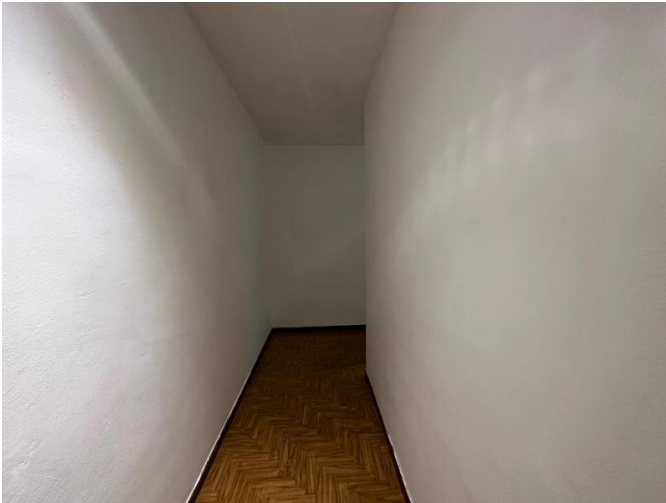
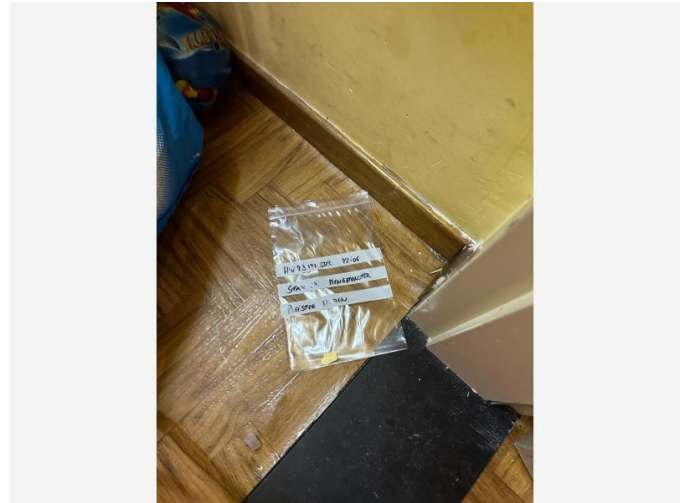
Fiche 12: Pleisterwerk - muren

Geen asbest

#	Type	Referentie	Resultaat
12.1	Mengmonster	Staal 04	Geen asbest

Beschrijving	Pleisterwerk - muren
Omgeving	Binnen
Primaire drager	Binnenwand
Bindmiddel van materiaal	Gips - kalk

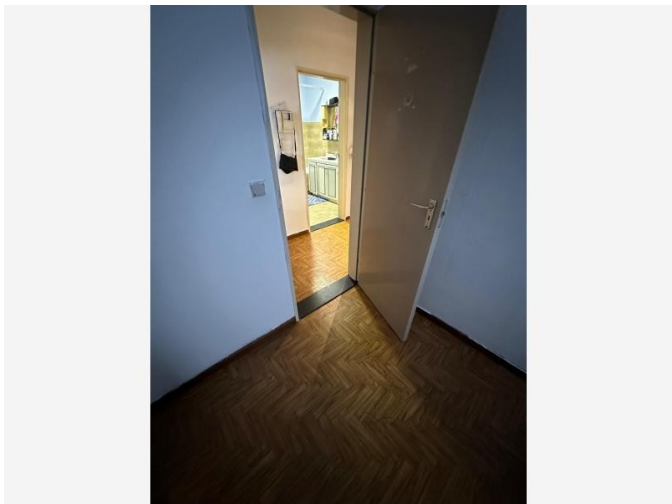
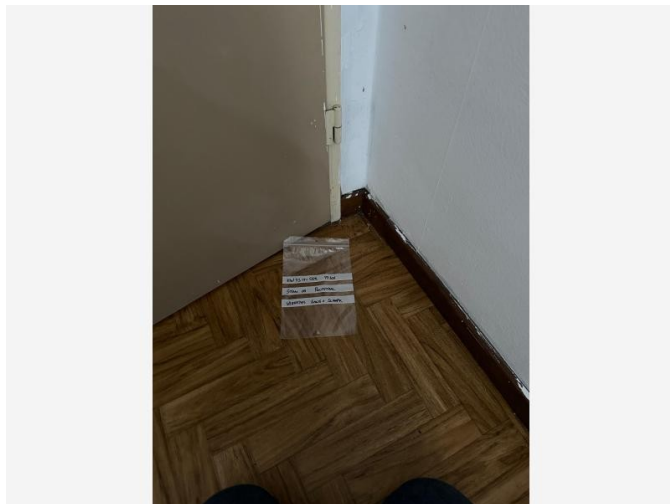
Geen asbest

#	Type	Referentie	Resultaat
13.1	Puntmonster	Staal 02	Geen asbest

Beschrijving	Vloerzeil - slaapkamer/gang/berging
Omgeving	Binnen
Primaire drager	Vloer
Bindmiddel van materiaal	Kunststof of -hars

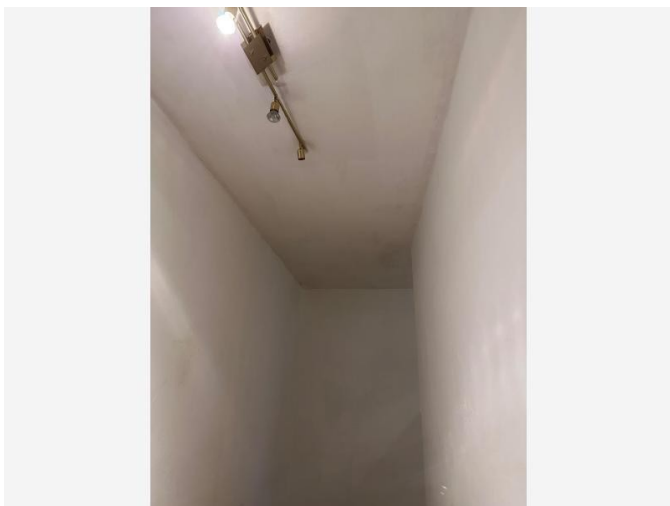
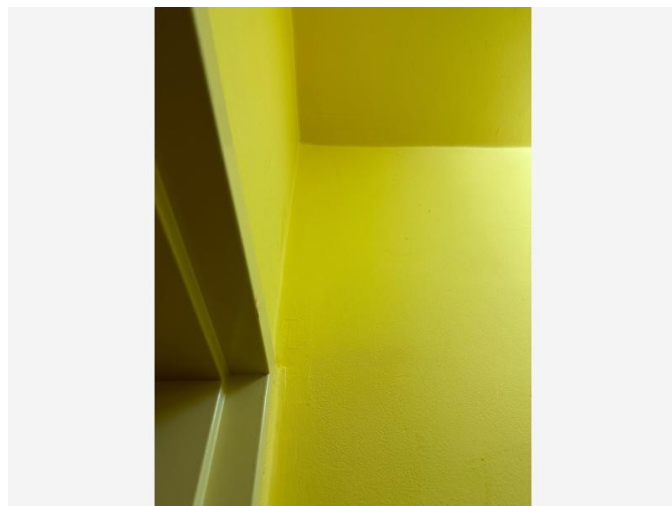
Fiche 14: Pleisterwerk - plafond

Geen asbest

#	Type	Referentie	Resultaat
14.1	Mengmonster	Staal 05	Geen asbest

Beschrijving	Pleisterwerk - plafond
Omgeving	Binnen
Primaire drager	Plafond
Bindmiddel van materiaal	Gips - kalk

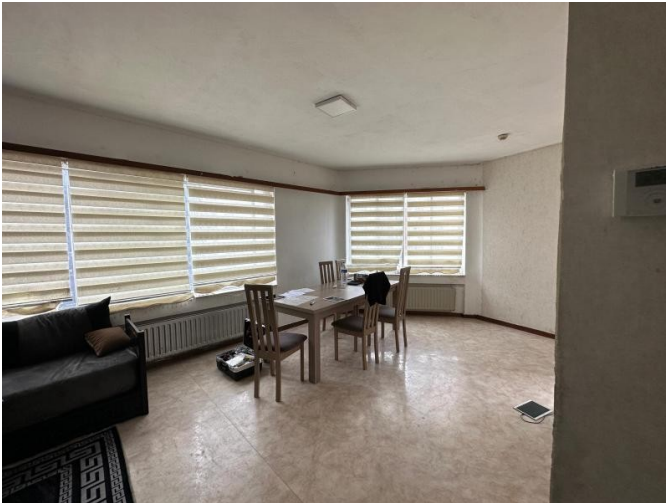
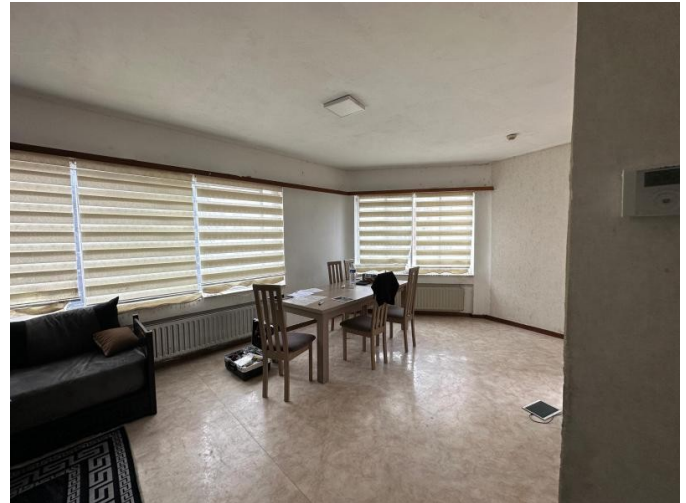
Geen asbest

#	Type	Referentie	Resultaat
15.1	Puntmonster	Staal 01	Geen asbest

Beschrijving	Vloerzeil woonkamer
Omgeving	Binnen
Primaire drager	Vloer
Bindmiddel van materiaal	Kunststof of -hars
