# Asbestinventarisatetest

Melkerijstraat 5, 2250 Olen

Attestnummer : 20240925-000317.000

**Niet-asbestveilig**

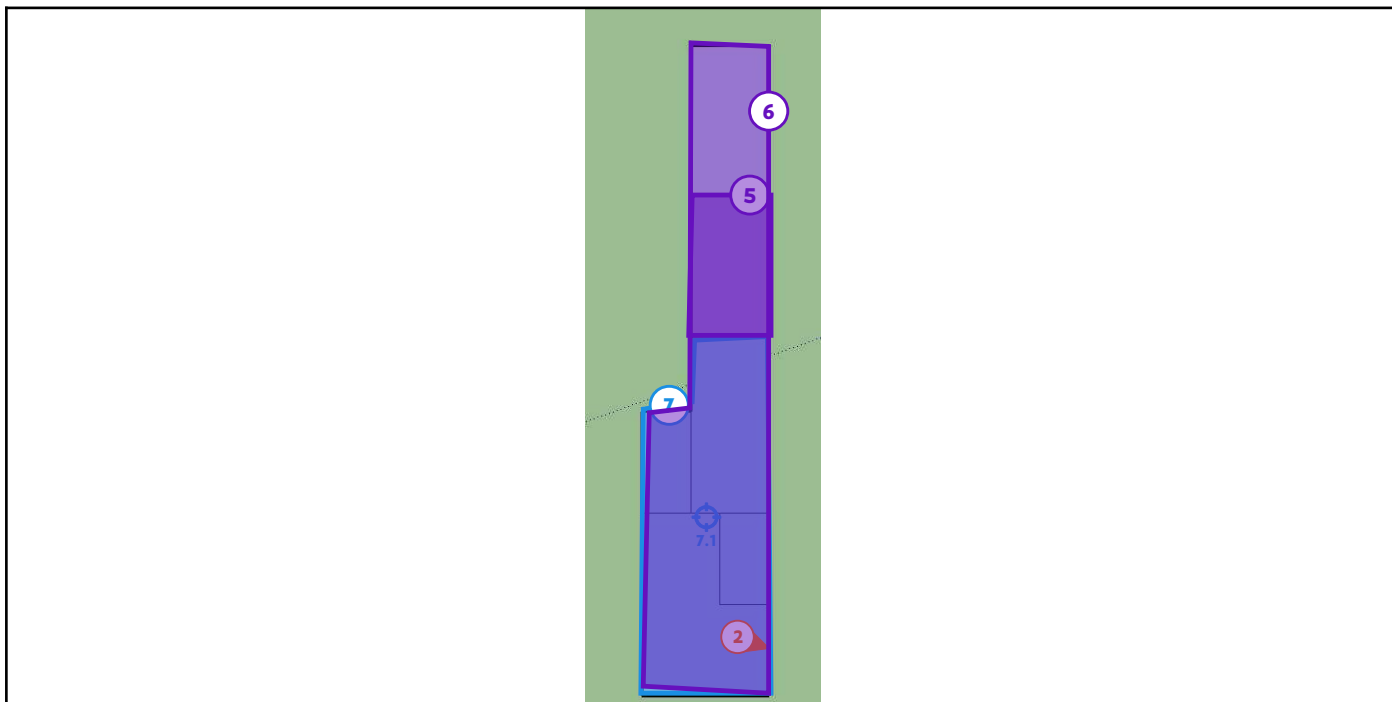
## Plan 1.1: Gelijkvloers

Beschrijving	Type	Actie
2. afdichtingskoord haard	Asbestmateriaal	Maatregelen nemen
5. werkkot (achter badkamer)	Beperking	-
6. Algemeen advies	Advies	-
7. Pleister muren	Geen asbest	-
7.1 Code: MM01	Mengmonster	-

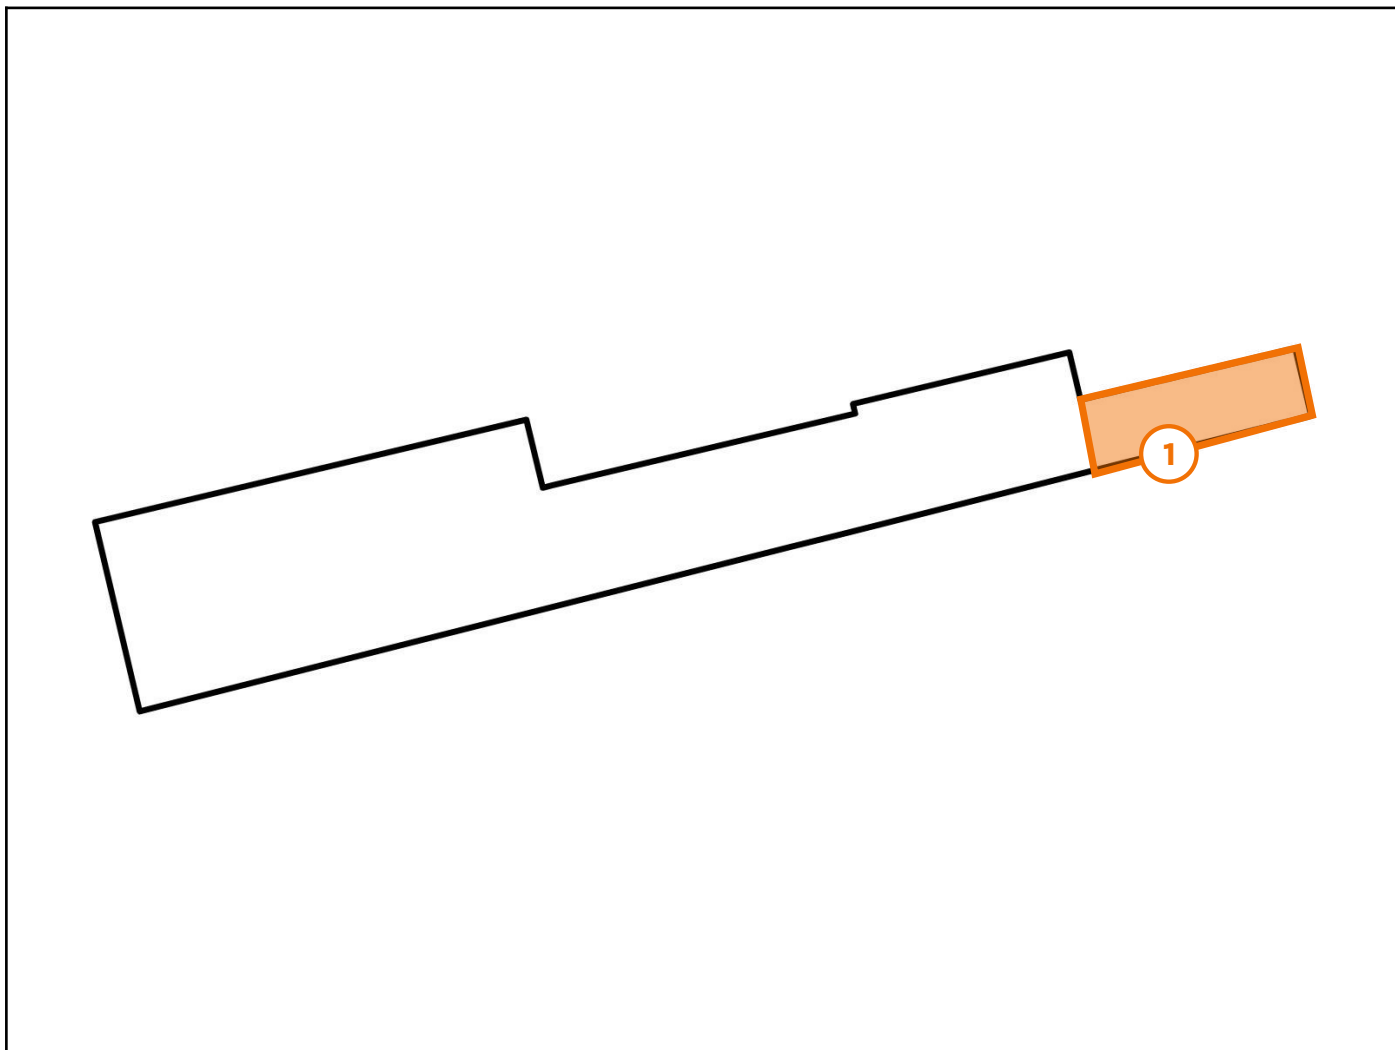
## Plan 1.4: Hoofdgebouw plan

Beschrijving	Type	Actie
1. Dak achteraan - Golfplaten	Asbestmateriaal	Verwijderen

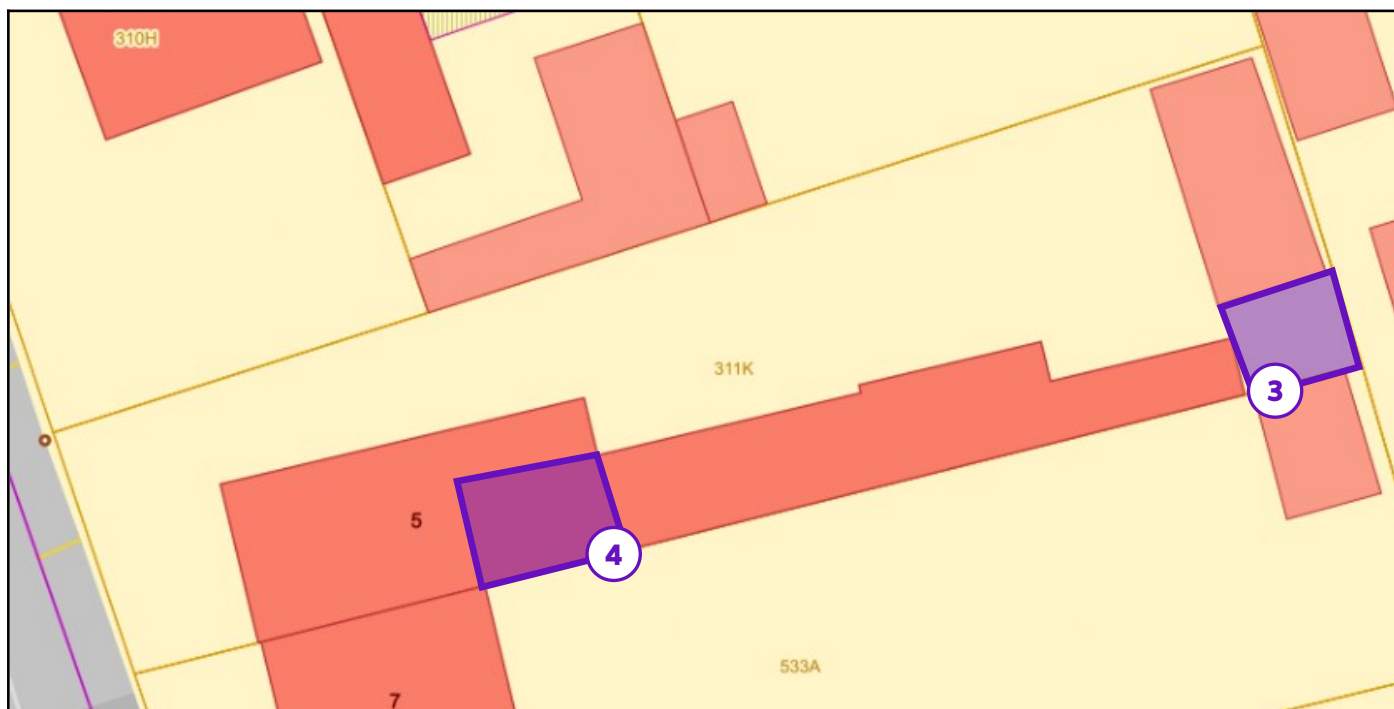
## Plan 3.1: Vaststellingen buiten de constructies

Beschrijving	Type	Actie
3. tuin achteraan	Beperking	-
4. Plat dak slaapkamer achteraan	Beperking	-

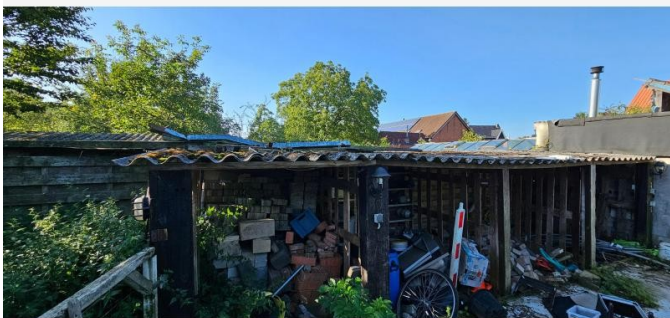
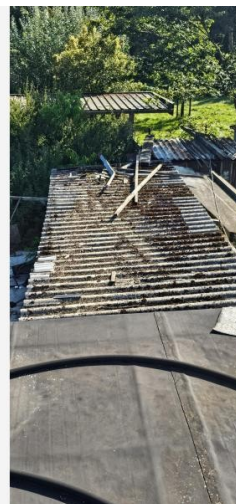
Het asbestmateriaal valt onder de mijlpaal van 2034.

Eindbeoordeling materiaalrisico	Verhoogd materiaalrisico en/of verhoogde kans op vezelvrijgave
---------------------------------	--

Gebondenheid	Categorie 1: hechtgebonden in oorsprong
Asbestsoort (vezeltype)	Crocidoliet aanwezig
Asbestconcentratie	Laag (< 50%)
Afschermingsgraad van het gehele materiaal	Geheel of deels vrij aan de buitenlucht
Toestand van het materiaal	Matig beschadigd, matig verweerd

Beschrijving	Dak achteraan - Golfplaten
Omgeving	Buiten
Primaire drager	Plat dak
Asbestmateriaal	Dak- en gevelbekleding - Golfplaat
Bindmiddel van asbestmateriaal	Cement
Gebondenheid op basis van bindmiddel	Hecht
Hoeveelheid (oppervlakte - aantal)	<ul style="list-style-type: none"><li>• 20,00 m<sup>2</sup> - 1 stuk</li></ul>
Totale oppervlakte	20,00 m <sup>2</sup>
Eenvoudig bereikbaar	Ja
Bevestigingswijze	<ul style="list-style-type: none"><li>• Geschroefd</li></ul>
Identificatiemethode	Vaststelling zonder monsternamen
Destructieve handeling voor identificatie	Nee

Verwijderen

- Zorg voor een veilig beheer. Vermijd het beschadigen van het asbestmateriaal. Controleer de toestand jaarlijks op wijzigingen.
- Hemelwater dat afspoelt van asbestcement daken of gevels kan asbestdeeltjes bevatten. Gebruik het enkel voor gesloten circuits (bv. spoelen toiletten). Reinig na het vervangen van het dak of de gevel de dakgoten en regenwaterput of -ton om asbesthoudend sediment of slib te verwijderen

- Eenvoudige handelingen: mag via doe-het-zelf of door werknemer(s) met opleidingsattest eenvoudige handelingen  
Gebruik PBM's, afvoeren in dubbel gesloten asbestzak

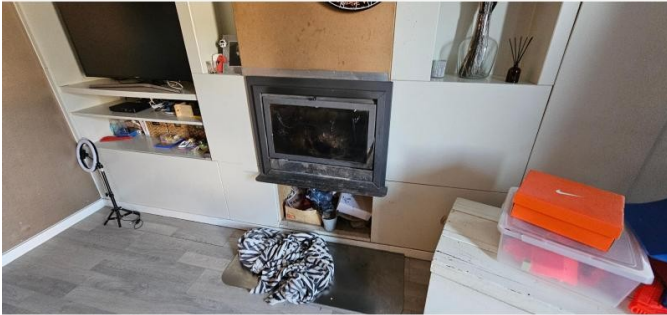
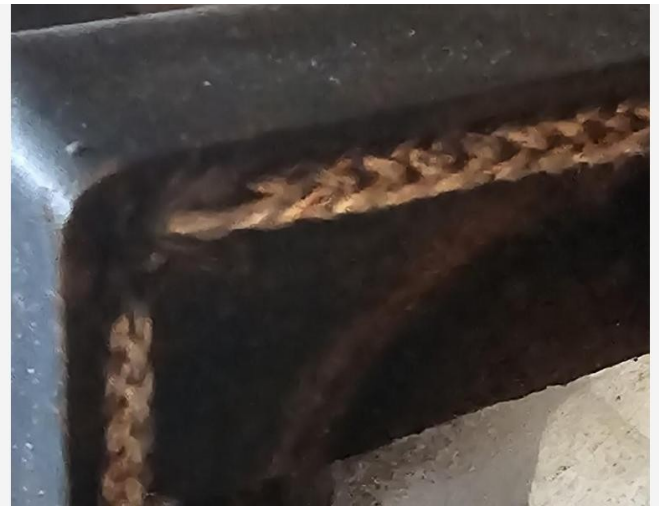
Het asbestmateriaal valt onder de mijlpaal van 2040.

Eindbeoordeling materiaalrisico	Verhoogd materiaalrisico en/of verhoogde kans op vezelvrijgave
---------------------------------	--

Gebondenheid	Categorie 3: niet-hechtgebonden met weinig of geen matrix
Asbestsoort (vezeltype)	Alleen chrysotiel
Asbestconcentratie	Hoog ( $\geq 50\%$ )
Afschermingsgraad van het gehele materiaal	Geheel of deels (ook) vrij aan de binnenlucht
Toestand van het materiaal	Licht beschadigd, licht verweerd. Intact calciumsilicaatmateriaal of categorie III 'gebondenheid'

Beschrijving	afdichtingskoord haard
Omgeving	Binnen
Primaire drager	Ruimteverwarming
Asbestmateriaal	Koord, lint, band, strip
Bindmiddel van asbestmateriaal	Weinig of geen bindmiddel (textiel, bevolking, ...)
Gebondenheid op basis van bindmiddel	Niet-hechtgebonden
Hoeveelheid (lengte - omtrek - aantal)	<ul style="list-style-type: none"> <li>• 1,50 m - 1,00 cm - 1 stuk</li> </ul>
Totale oppervlakte	0,015 m <sup>2</sup>
Eenvoudig bereikbaar	<p>Nee</p> <ul style="list-style-type: none"> <li>• Verwijdering tast de bouwkundige integriteit aan.</li> </ul>
Bevestigingswijze	<ul style="list-style-type: none"> <li>• Geklemd</li> </ul>
Identificatiemethode	Vaststelling zonder monsternamen
Destructieve handeling voor identificatie	Nee
Opmerking	<p>Voor de bestaande verwarmingstoestellen wijzen we erop dat de mogelijkheid bestaat op aanwezigheid van asbest verdachte materialen</p> <p>Asbest touw</p> <p>Pical plaat</p> <p>dichtingen met asbest</p> <p>Aansluiting naar schouw - asbest schouw</p> <p>pasta/asbestlijm om schouw af te dichten</p> <p>Op te volgen bij demontage van de verwarmingstoestellen</p>

Maatregelen nemen

- Zorg voor een veilig beheer. Vermijd het beschadigen van het asbestmateriaal. Controleer de toestand jaarlijks op wijzigingen.

- Eenvoudige handelingen: enkel door erkend asbestverwijderaar  
Draag PBM's, afvoeren in dubbel gesloten asbestzak.

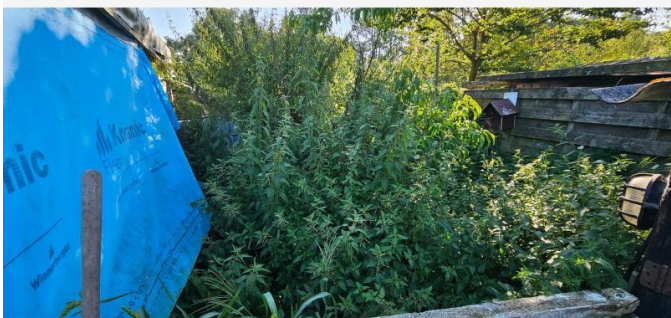
Situeringsfoto

**Reden:** Overwoekerende vegetatie

**Uitleg van de asbestdeskundige:** dichtbegroeide beplanting met vele netels

(Asbest)materiaal	Dak- en gevelbekleding - Plaat
Karakterisatie	Asbest (verdacht)
Primaire drager	Afboording, omheining...

Bij verwijdering van vegetatie, aandachtig zijn op eventuele aanwezigheid van asbesthoudende materialen, bijkomend onderzoek uitvoeren, indien nodig bijkomende staalnames uitvoeren

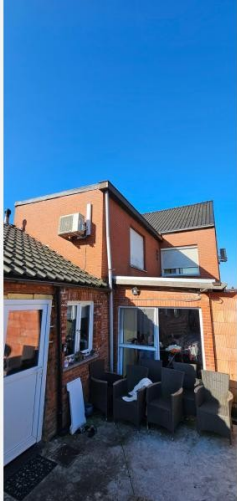
Situeringfoto

**Reden:** Het te onderzoeken materiaal situeert zich hoger dan 3,50 m te rekenen vanaf een veilige ondergrond

**Uitleg van de asbestdeskundige:** Niet bereikbaar, geen velux aanwezig op 2e verdiep

(Asbest)materiaal	Dak- en gevelbekleding - Roofing
Karakterisatie	Asbest (verdacht)
Primaire drager	Plat dak

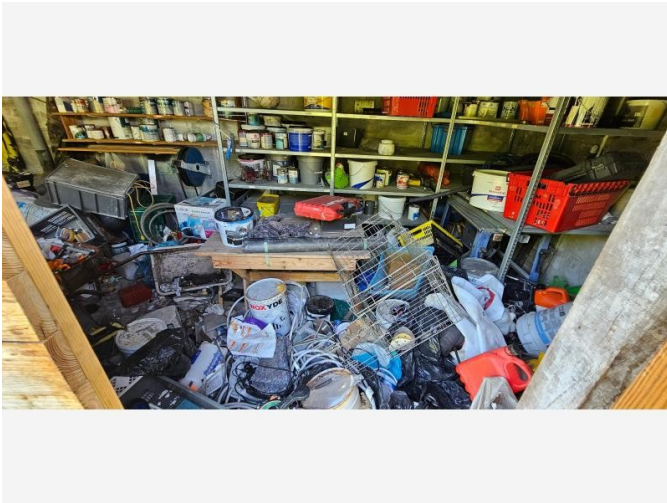
*Situeringfoto*

**Reden:** Materiaal in opslag

**Uitleg van de asbestdeskundige:** Het werkkot ligt vol materialen vanaf toegangsdeur

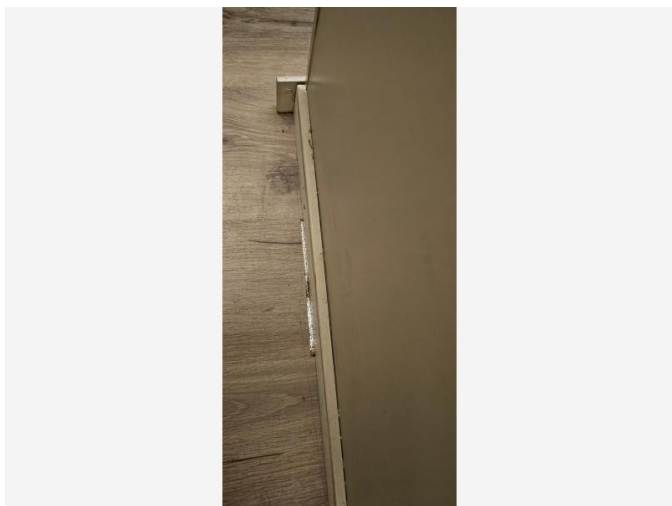
Vrije foto

Door de jaren heen werden verschillende (energetische) renovaties uitgevoerd.

Hierdoor is het niet mogelijk om onder - achter liggende materialen waar te nemen

(witte tegellijm, oude asbesthoudende faïence, vloerzeilen met asbest, zwarteasbest lijm, onder laminaat muurbekleding, asbestcementplaten achter gyproc voorzet wanden of valse plafonds, dak...)

Indien er werkzaamheden uitgevoerd worden, zorgvuldig en waakzaam zijn mochten er verdachte zaken tevoorschijn komen,

bijkomende staalnames uitvoeren en nieuwe inventarisatie laten opstellen

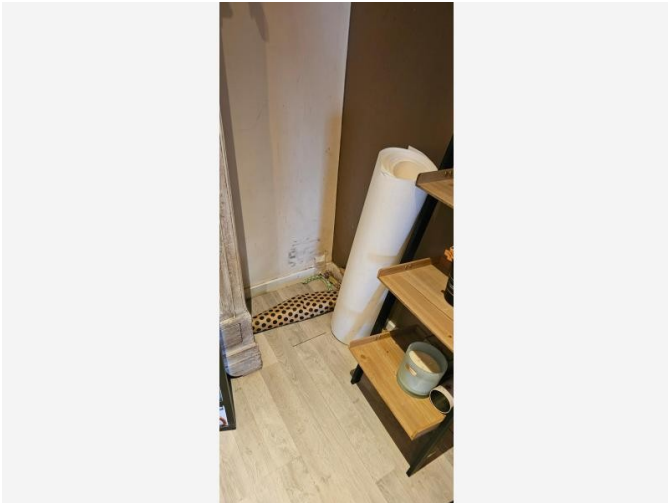
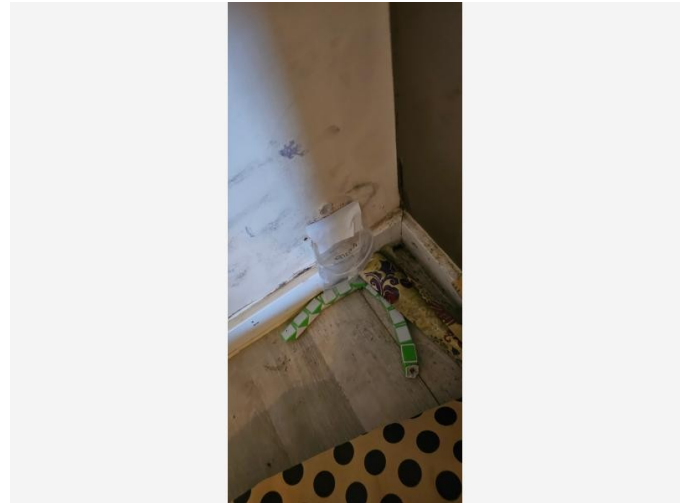
## Fiche 7: Pleister muren

Geen asbest

#	Type	Referentie	Resultaat
7.1	Mengmonster	MM01	Geen asbest

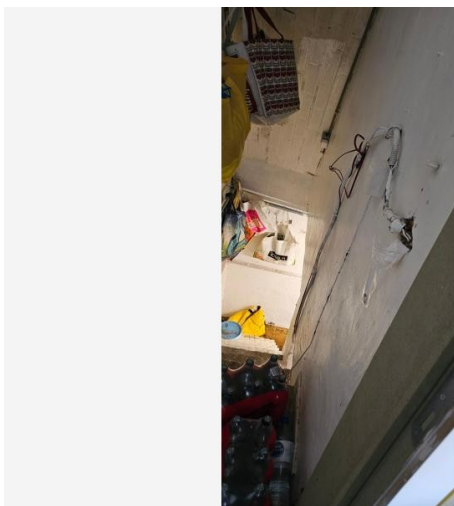
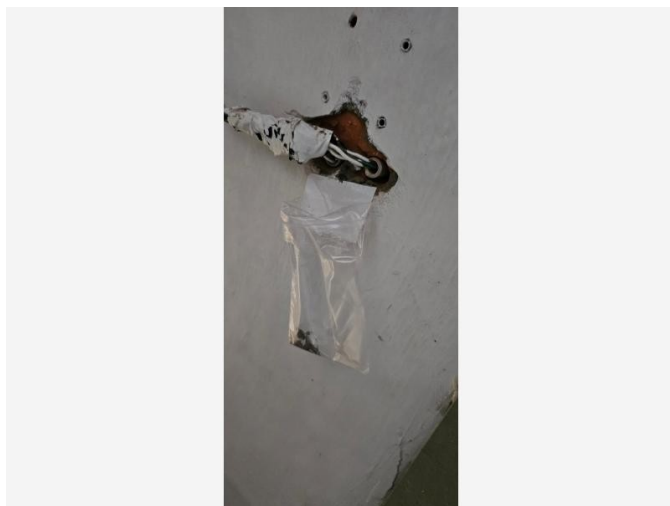
## Fiche 8: Cementering Kelder

Geen asbest

#	Type	Referentie	Resultaat
8.1	Mengmonster	MM02	Geen asbest
