Asbestinventarisatetest

Geelseweg 28, 2250 Olen

Attestnummer : 20240724-000150.000

Uitgegeven op : 24.07.2024

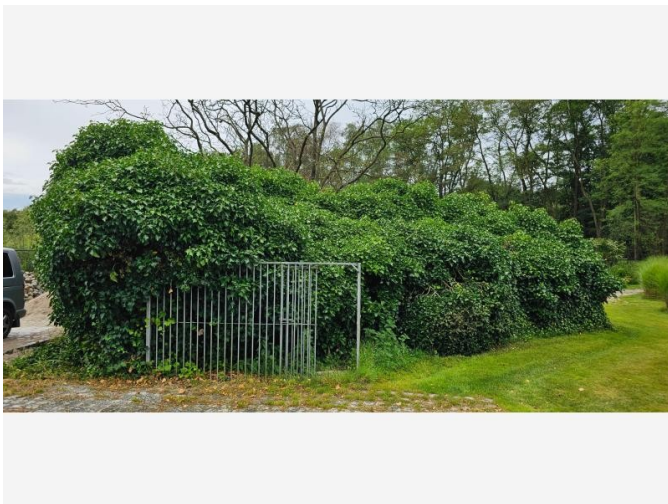
Situeringsfoto

Permanente beperking

Reden: Overwoekerende vegetatie

Uitleg van de asbestdeskundige: volledig overwoekerde vegetatie, volgens eigenaar aanwezigheid van oa asbestcement golfplaten

(Asbest)materiaal	Dak- en gevelbekleding - Golfplaat
Karakterisatie	Asbest (verdacht)
Primaire drager	Afboording, omheining...

Met alle voorzichtigheid het gewas laten verwijderen. kans op contaminatie is groot

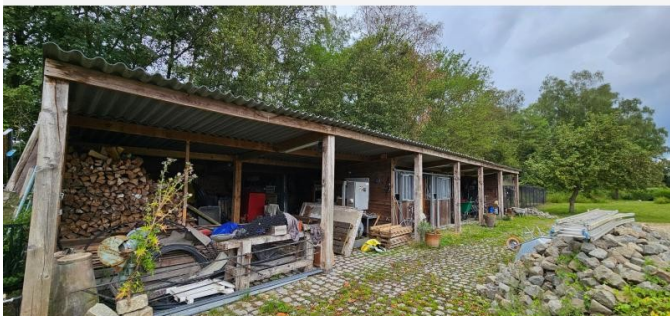
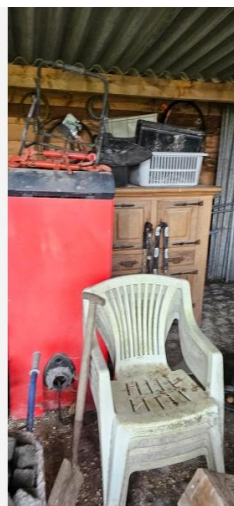
Overzichtsfoto

Eindbeoordeling materiaalrisico	Verhoogd materiaalrisico en/of verhoogde kans op vezelvrijgave
---------------------------------	--

Gebondenheid	Categorie 2: niet-hechtgebonden met matrix
Asbestsoort (vezeltype)	Alleen chrysotiel
Asbestconcentratie	Hoog ($\geq 50\%$)
Afschermingsgraad van het gehele materiaal	Geheel of deels vrij aan de buitenlucht
Toestand van het materiaal	Matig beschadigd, matig verweerd

Beschrijving	oude machines in tuinopslag
Omgeving	Buiten
Primaire drager	Gedemonteerd of buitengebruik gesteld materiaal
Asbesttoepassing	Pakking, dichting
Bindmiddel van asbesttoepassing	Karton - papier - viltachtig
Gebondenheid op basis van bindmiddel	Niet-hechtgebonden
Hoeveelheid (gewicht - aantal)	<ul style="list-style-type: none">0,10 kg - 1 stuk
Totaal gewicht	0,10 kg
Identificatiemethode	Vaststelling zonder monsternamen
Destructieve handeling voor identificatie	Nee

- Vermijd het beschadigen van de asbesttoepassing. Controleer de toestand jaarlijks op wijzigingen.
- Verwijder deze asbesttoepassing zo snel mogelijk. Volg de toestand goed op.

- Eenvoudige handelingen: enkel door erkend asbestverwijderaar
Gebruik PBM's en afvoeren in dubbel gesloten zak

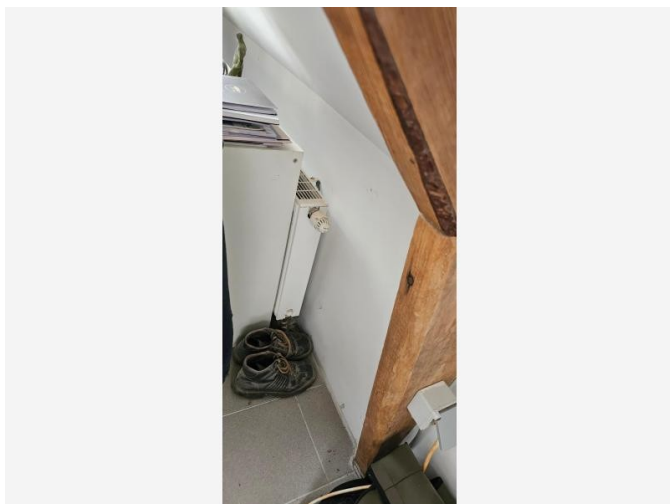
Vrije foto

Door de jaren heen werden verschillende (energetische) renovaties uitgevoerd.

Hierdoor is het niet mogelijk om onder - achter liggende materialen waar te nemen

(witte tegellijm, oude asbesthoudende faïence, vloerzeilen met asbest, asbest lijm, muurbekleding, asbestcementplaten achter gyproc voorzet wanden of valse plafonds...)

Indien er werkzaamheden uitgevoerd worden, zorgvuldig en waakzaam zijn mochten er verdachte zaken tevoorschijn komen, bijkomende staalnames uitvoeren en nieuwe inventarisatie laten opstellen

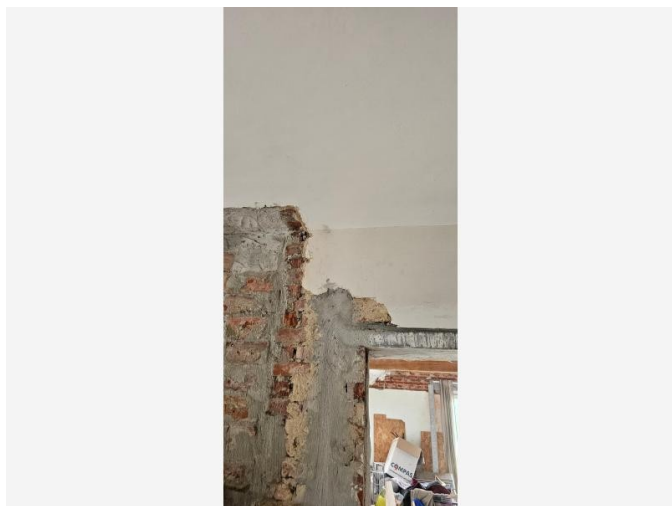
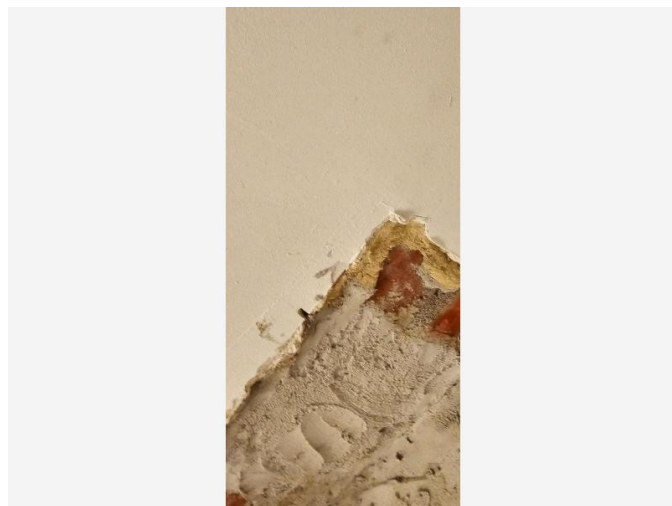
Fiche 5: Pleisterwerk plafonds

Geen asbest

#	Type	Referentie	Resultaat
5.1	Mengmonster	MM02	Geen asbest

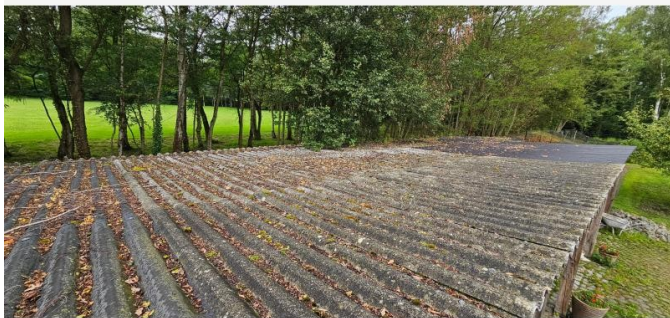
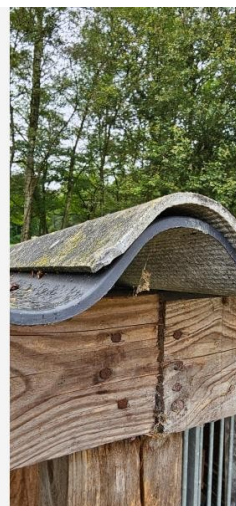
Fiche 6: Golfplaten tuinopslag

Geen asbest

#	Type	Referentie	Resultaat
6.1	Puntmonster	PM01	Geen asbest

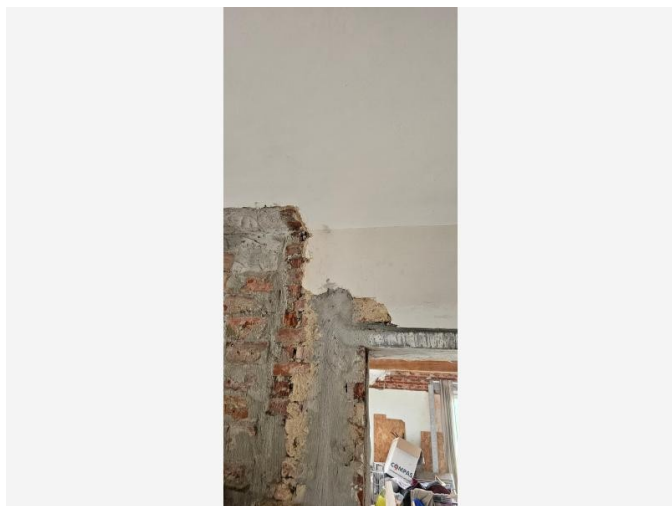
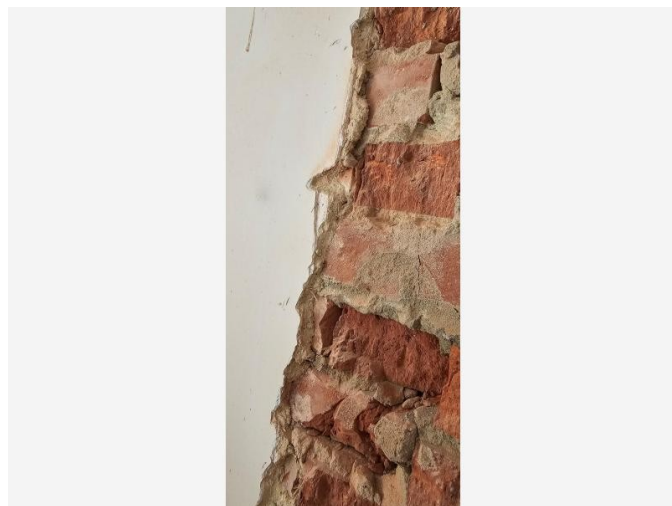
Geen asbest

#	Type	Referentie	Resultaat
7.1	Mengmonster	MM01	Geen asbest
