## Votre sinistre - Refus d'intervention

## Rapport de détection

Rue des Postes, 76  
7020 Nimy

Objet de la mission : Infiltration bas de murs appartement du rez.

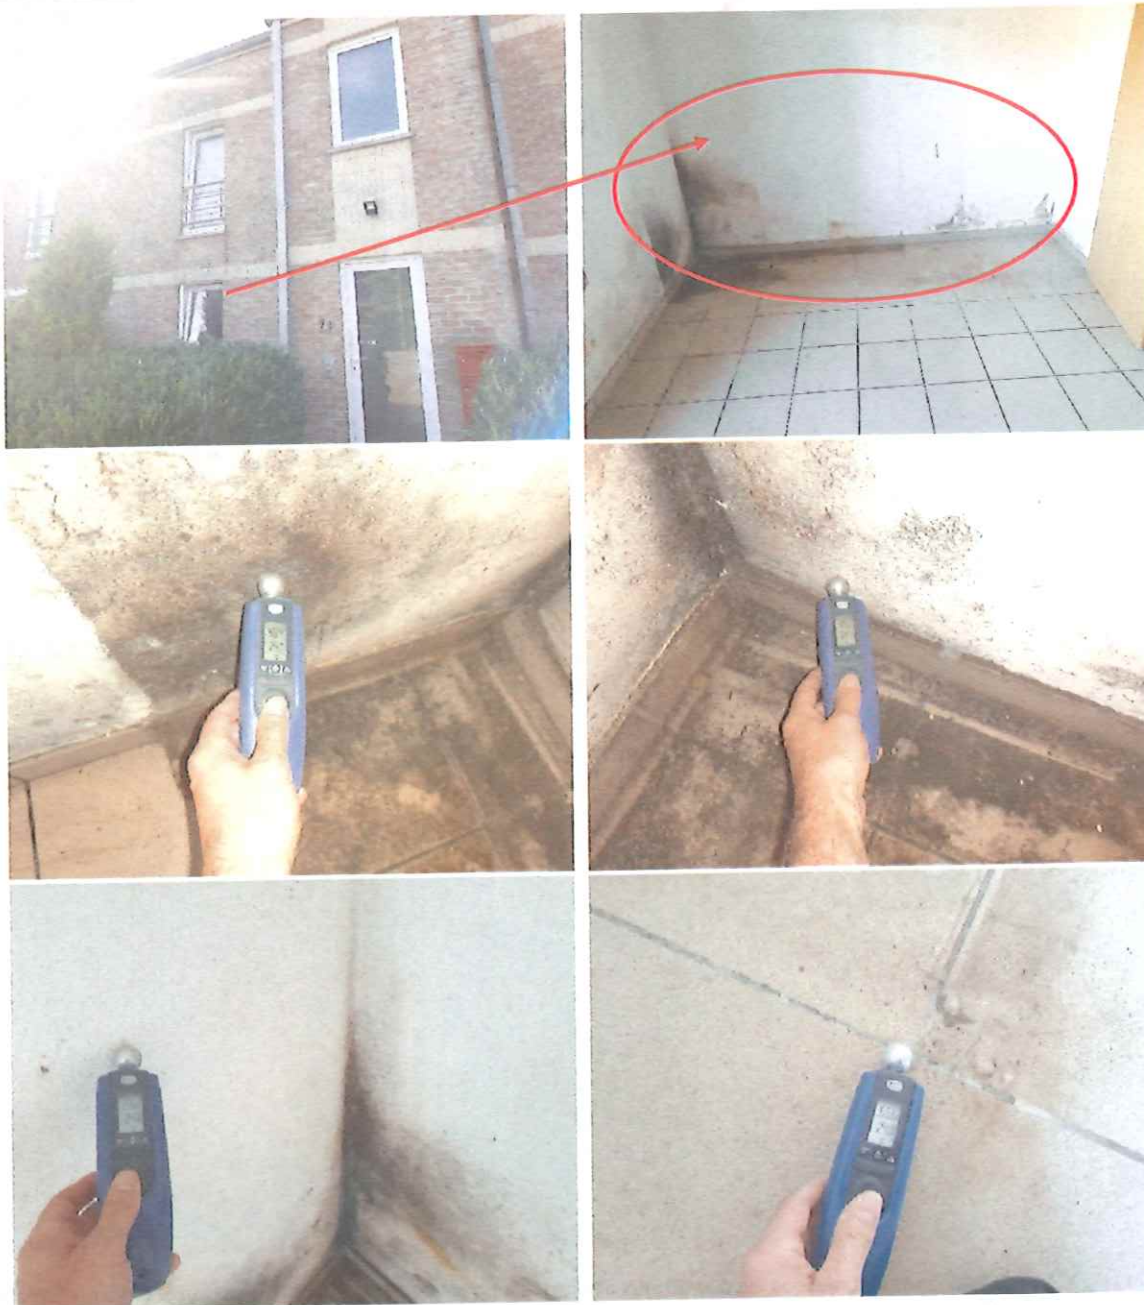
- Appartement rez-de-chaussée gauche :
- Chambre façade avant :

Dans la chambre située en façade des traces d'humidité sont visibles sur la façade avant et sur le mur mitoyen avec le voisin de gauche.

Ces traces sont juste à l'endroit où se trouvait une garde robe, ce regroupement de petits points noirs dans les zones les plus froides en l'occurrence dans les angles de murs et proche des façades exposées aux intempéries sont la représentation de la présence de condensation par manque d'aération.

Le taux d'humidité du sol est de 66% mais nous sommes direct avec les terres, aucune cave se trouve sous cette pièce. Le taux d'humidité des traces présentes sur le mur varie de 25 à 49%.

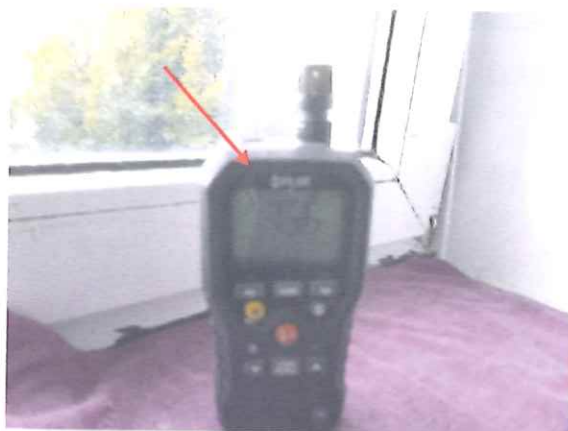
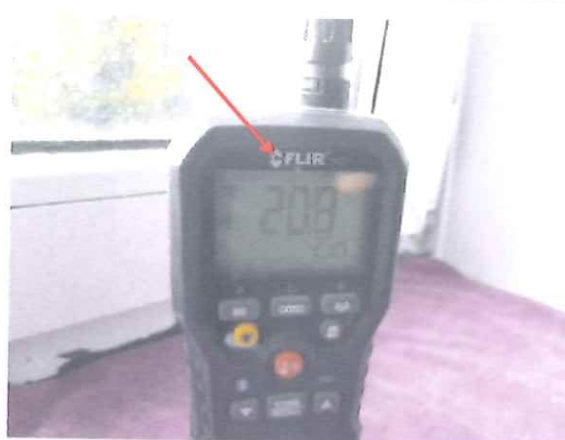
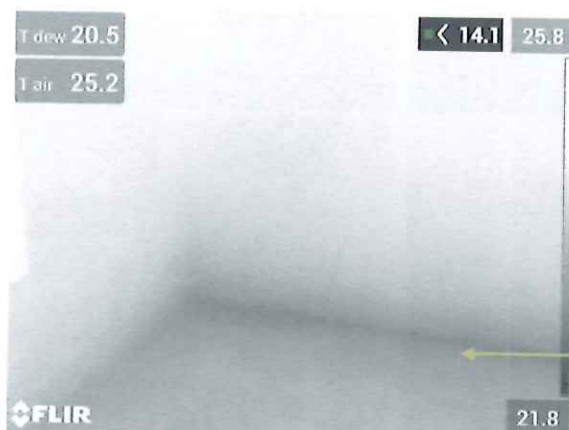
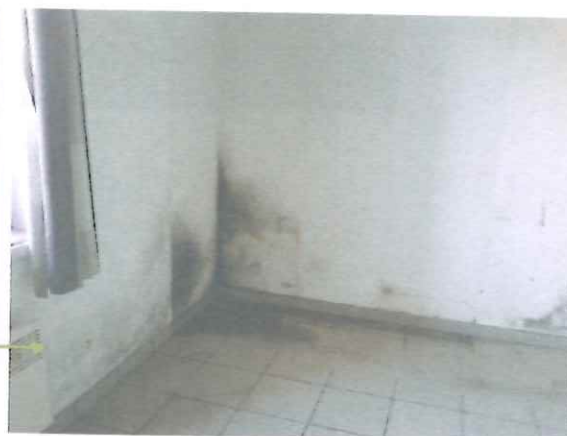
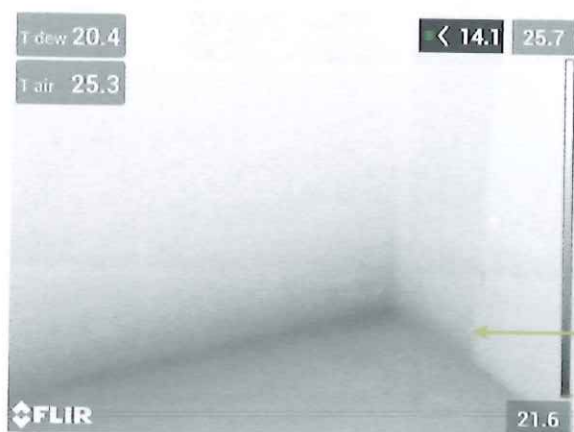
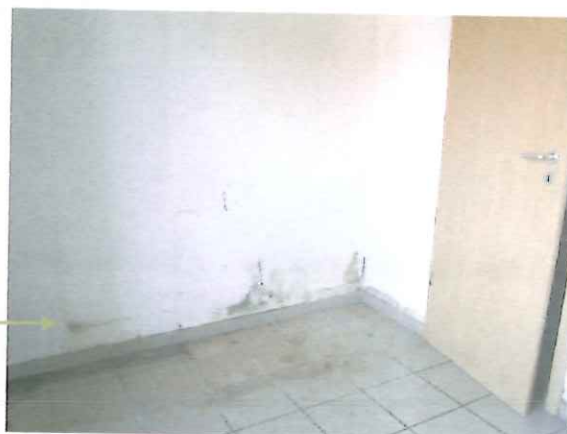
L'hydromètre numérique indique un taux d'humidité ambiant de plus de 75%, qui est supérieur à la normale situé entre 50 et 60%.

Je règle la caméra thermique afin de vérifier la présence de pont thermique et de condensation.

L'hydromètre me donne un point de rosée de 20%.

Malheureusement pour avoir une cartographie de la présence de condensation les températures extérieures doivent être négative ou proche de 0° ce qui n'est pas le cas aujourd'hui car il fait 25° en extérieur.

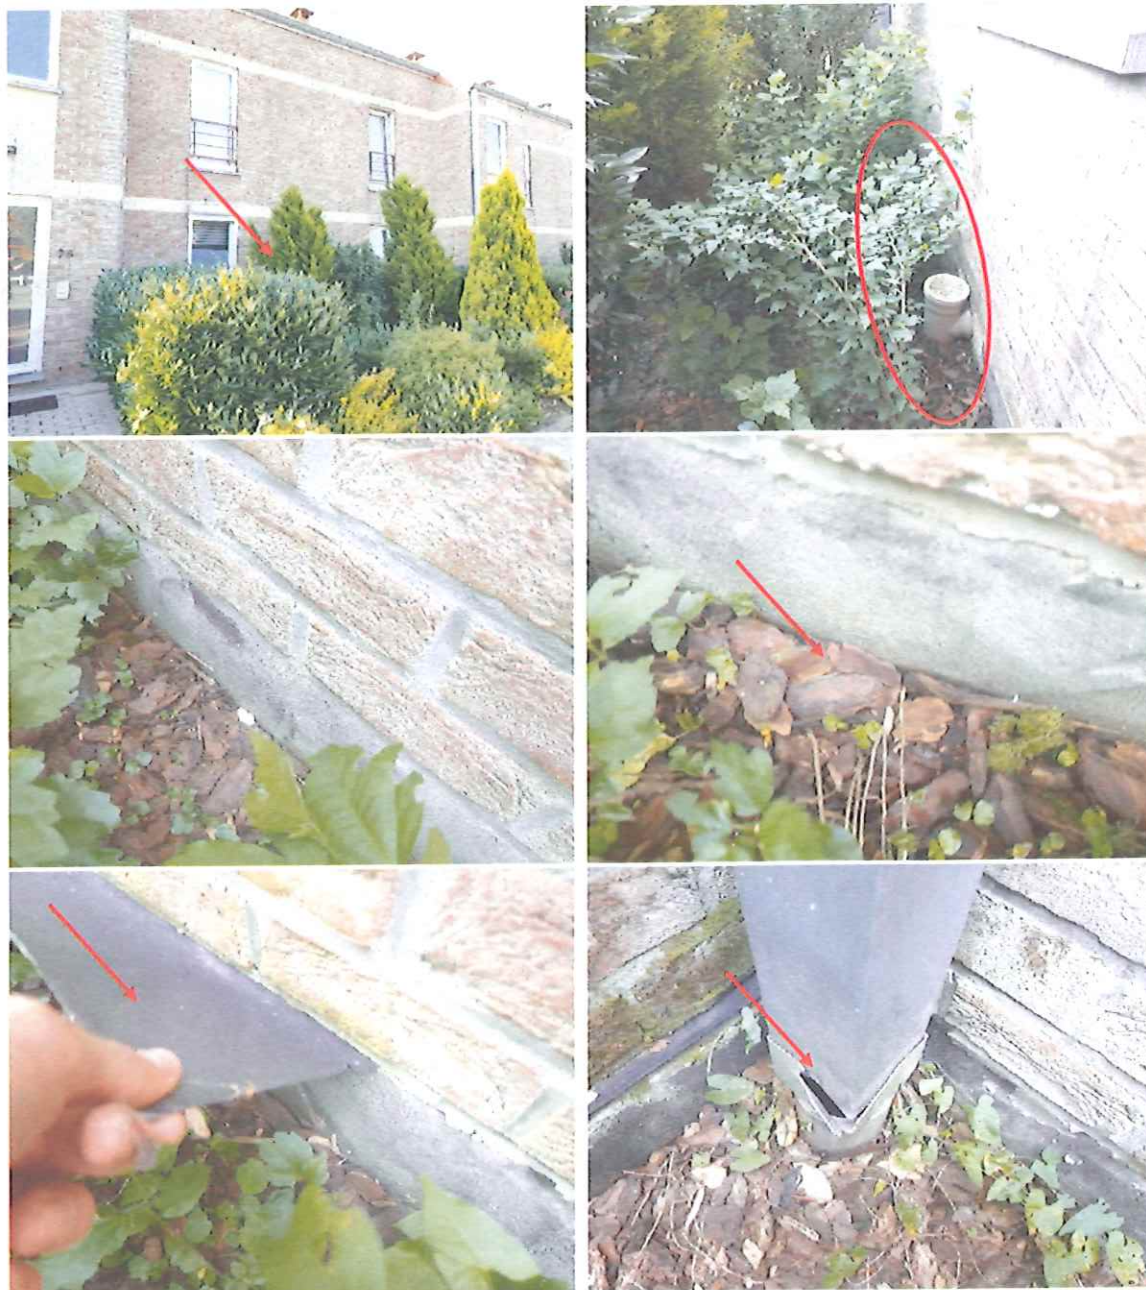
Contrôle en façade avant :

Le contrôle de la façade avant montre que sur 30 cm une petite membrane d'étanchéité dépasse du bas de mur ailleurs je ne vois aucun dépassement de cette membrane.

En creusant au bas du mur je ne vois aucune membrane d'étanchéité à part sur ces petits 30 cm.

Sur l'extrême une décharge d'eau pluviale présente une altération au niveau de son emboîtement, une large ouverture est présente.

Dès qu'il pleut une partie de l'eau de pluie s'écoule dans les terres et humidifie le bas de mur de la façade avant.

Le stockage d'humidité dans la maçonnerie accentue l'effet de condensation pendant les nuits froides et surtout en hiver.

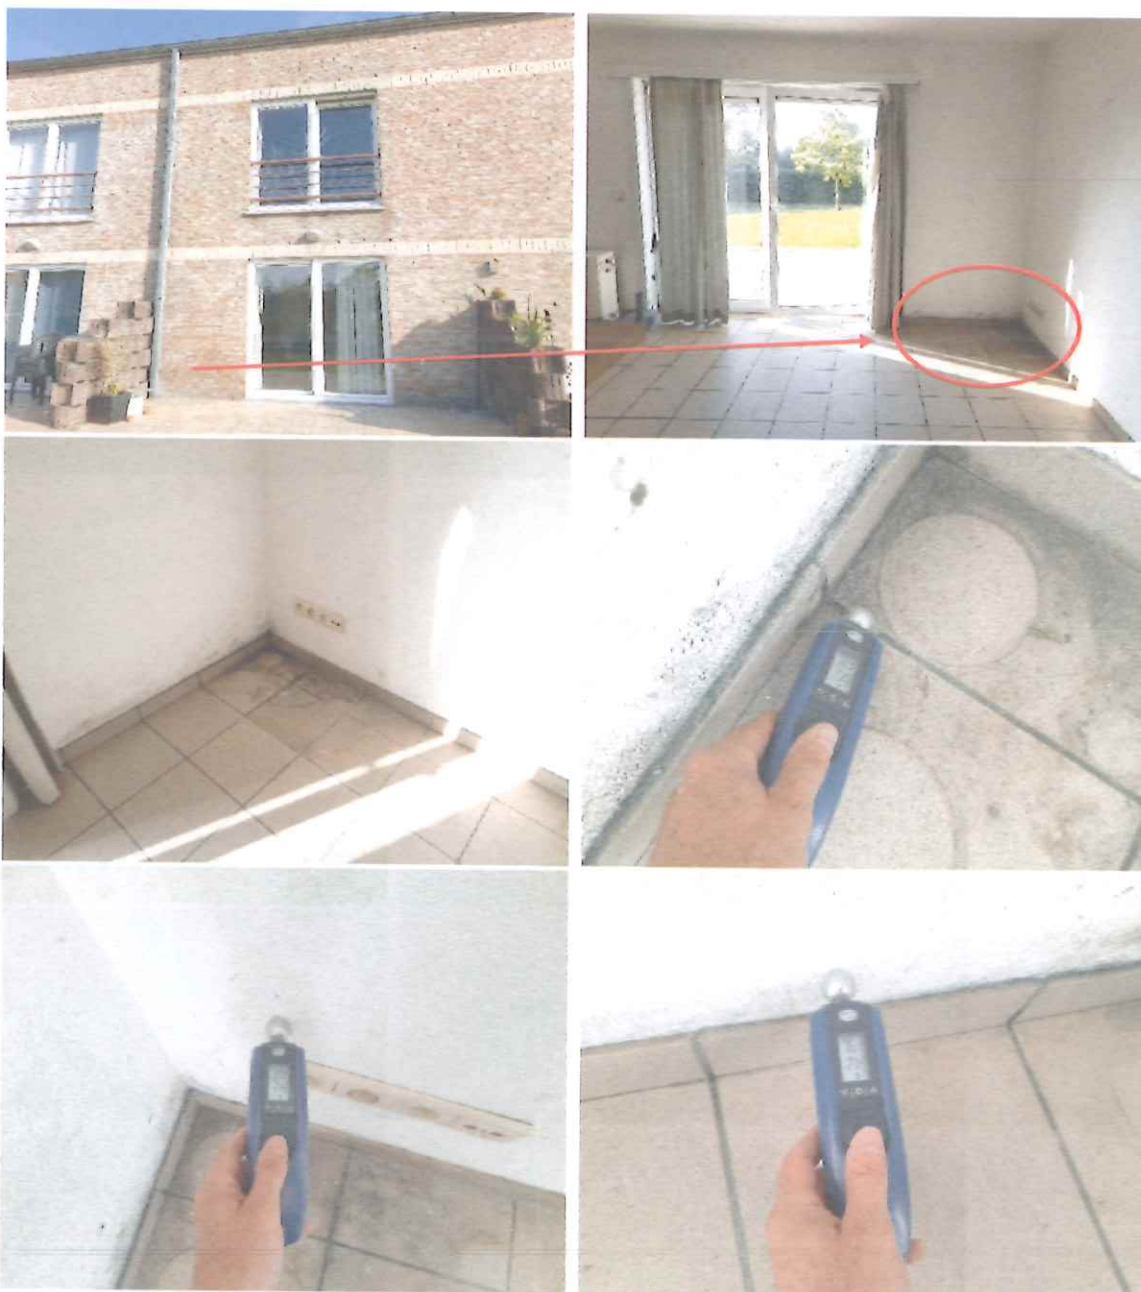
Séjour en façade arrière :

Au niveau du séjour, même constat, des traces d'humidité sont visibles dans l'angle du mur de façade arrière.  
 Un regroupement de petits points noirs est également présent sur les zones les plus froides en l'occurrence celles qui sont en contact avec la façade arrière.  
 Le taux d'humidité à 30 cm du sol et de 39%.  
 Le taux d'humidité des bas de mur étant moyenne de 76% au niveau du sol le taux d'humidité est de 72%.

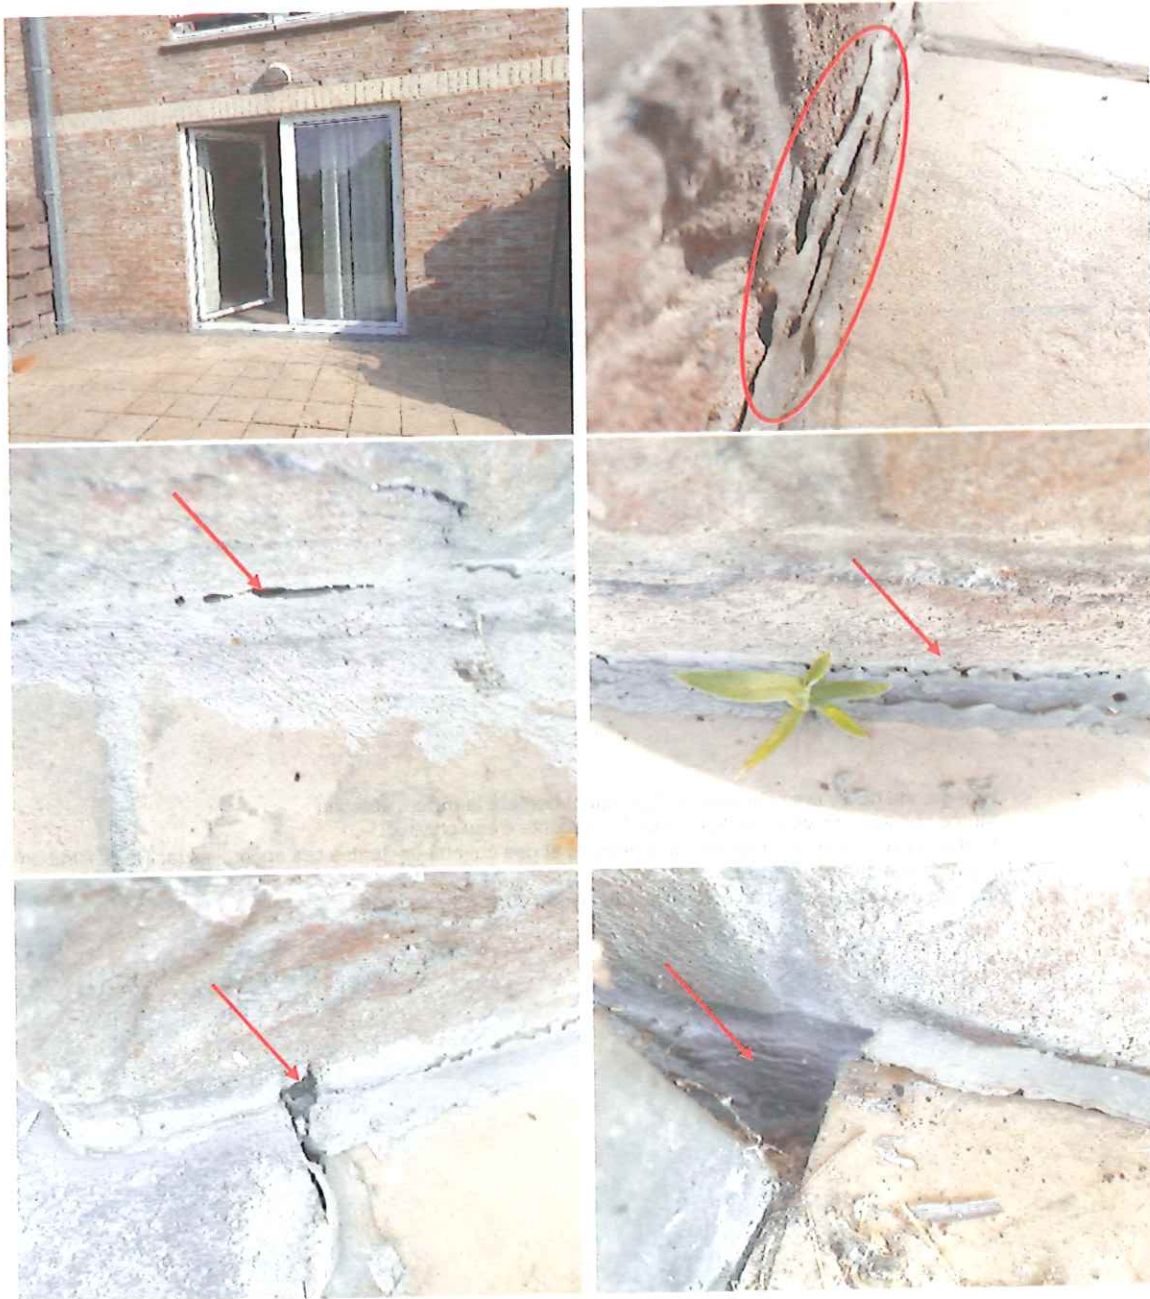
Contrôle en extérieur :

Lorsque je regarde à l'extérieur au bas de la façade avant nous pouvons voir qu'aucune membrane d'étanchéité ne remonte au bas de mur.

La jonction entre le bas de mur et les dalles de terrasse présente beaucoup d'ouverture dans le joint d'étanchéité.

Toutes ces altérations par temps de pluie produisent des infiltrations d'eau dans les terres et dans la maçonnerie.

Le stockage d'humidité dans la maçonnerie accentue un phénomène de condensation pendant les nuits froides et surtout en hiver au niveau des murs extérieurs.

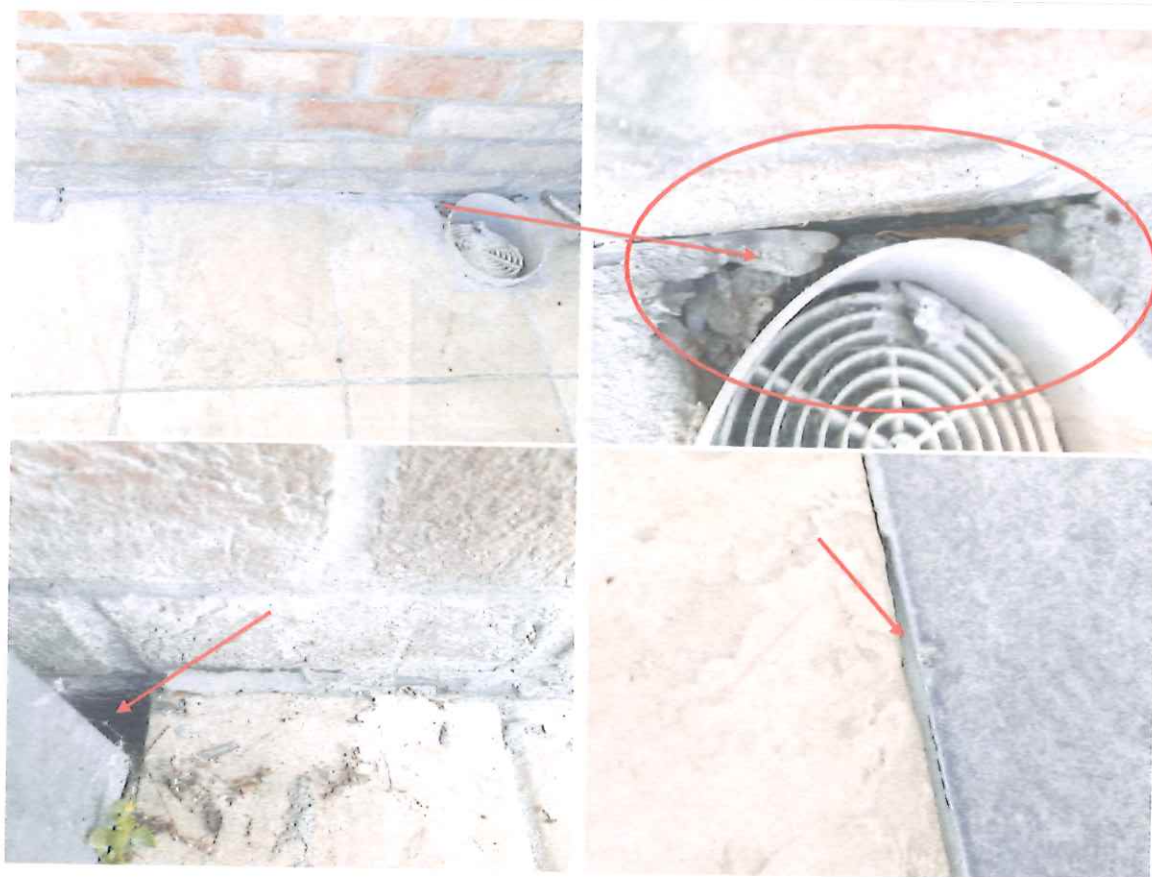
Une grande ouverture est présente également derrière la buse d'aération.  
 Même constat au niveau de l'arrière de la descente d'eau pluviale.  
 Certains joints de dalles présente des fissures et des ouvertures, toutes ces anomalies facilite l'infiltration d'eau sous la terrasse  
 et au bas de la façade arrière.  
 Lors de ma visite je n'ai pas eu d'accès au niveau du voisin de droite.

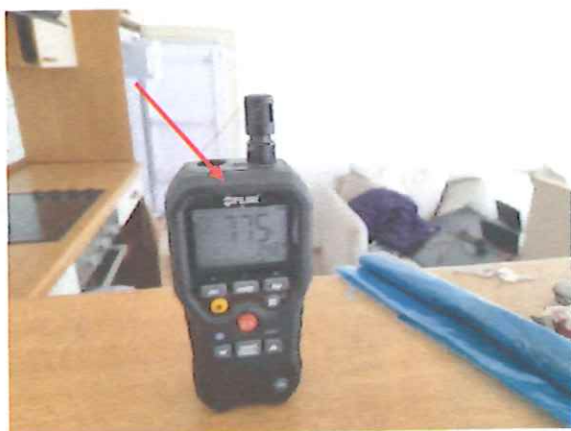
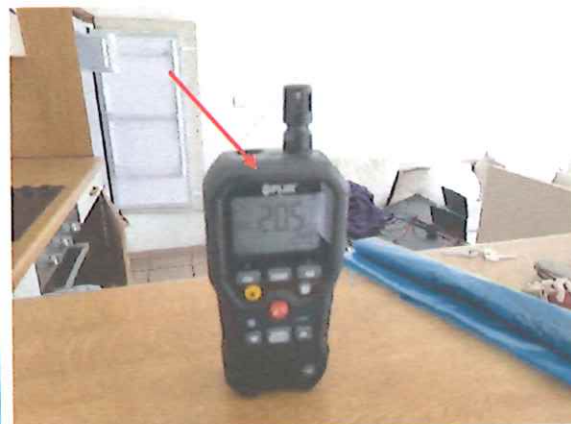
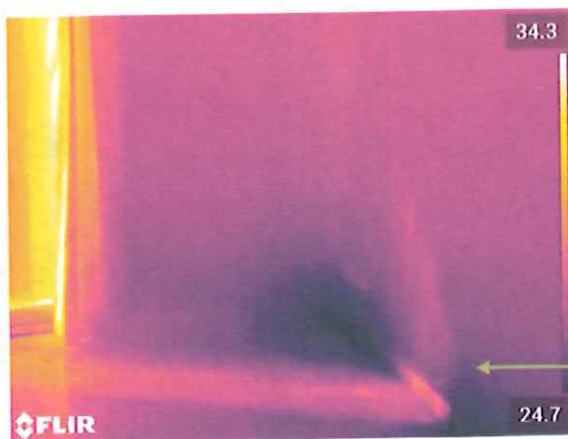
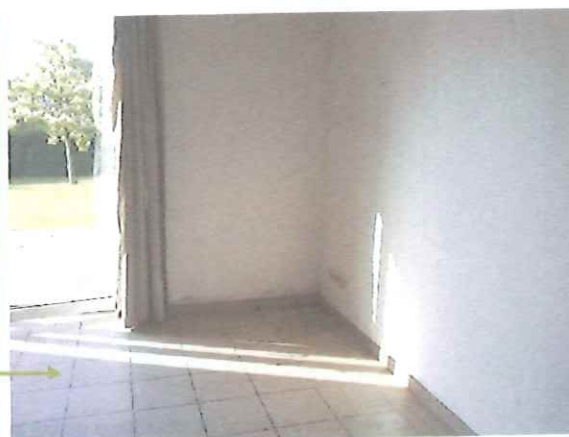
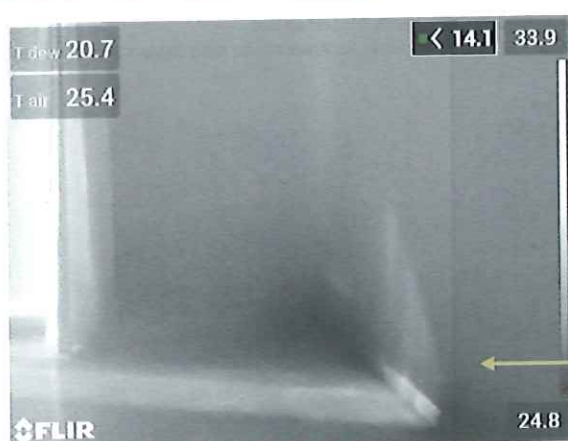
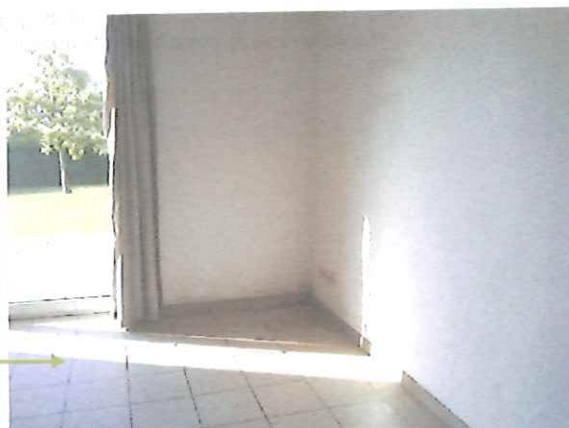
L'hydromètre numérique indique un taux d'humidité ambiante de plus de 77%, qui est supérieur à la normale située entre 50 et 60%.

Je règle la caméra thermique afin de vérifier la présence de pont thermique et de condensation.

L'hydromètre me donne un point de rosée de 20%.

Malheureusement pour avoir une cartographie de la présence de condensation les températures extérieures doivent être négative ou proche de 0° ce qui n'est pas le cas aujourd'hui car il fait 25° en extérieur.

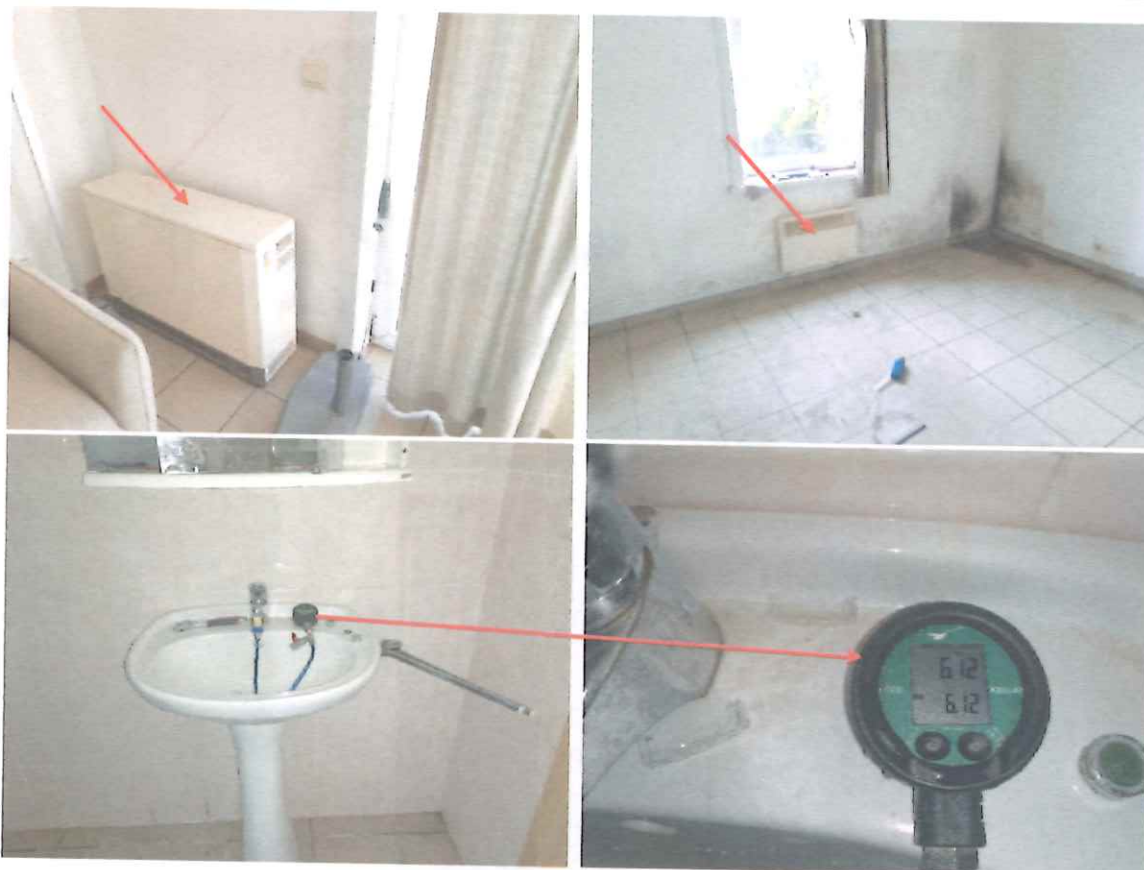
Je vérifie le système de chauffage de cet appartement et celui-ci est alimenté par des accumulateurs et des convecteurs électriques.

Aucun réseau de canalisation de chauffage ne passe par les murs ou par le sol.

Je réalise un test de pression sur le réseau d'eau de l'appartement, aucune chute de pression n'est constatée au jour de ma visite.

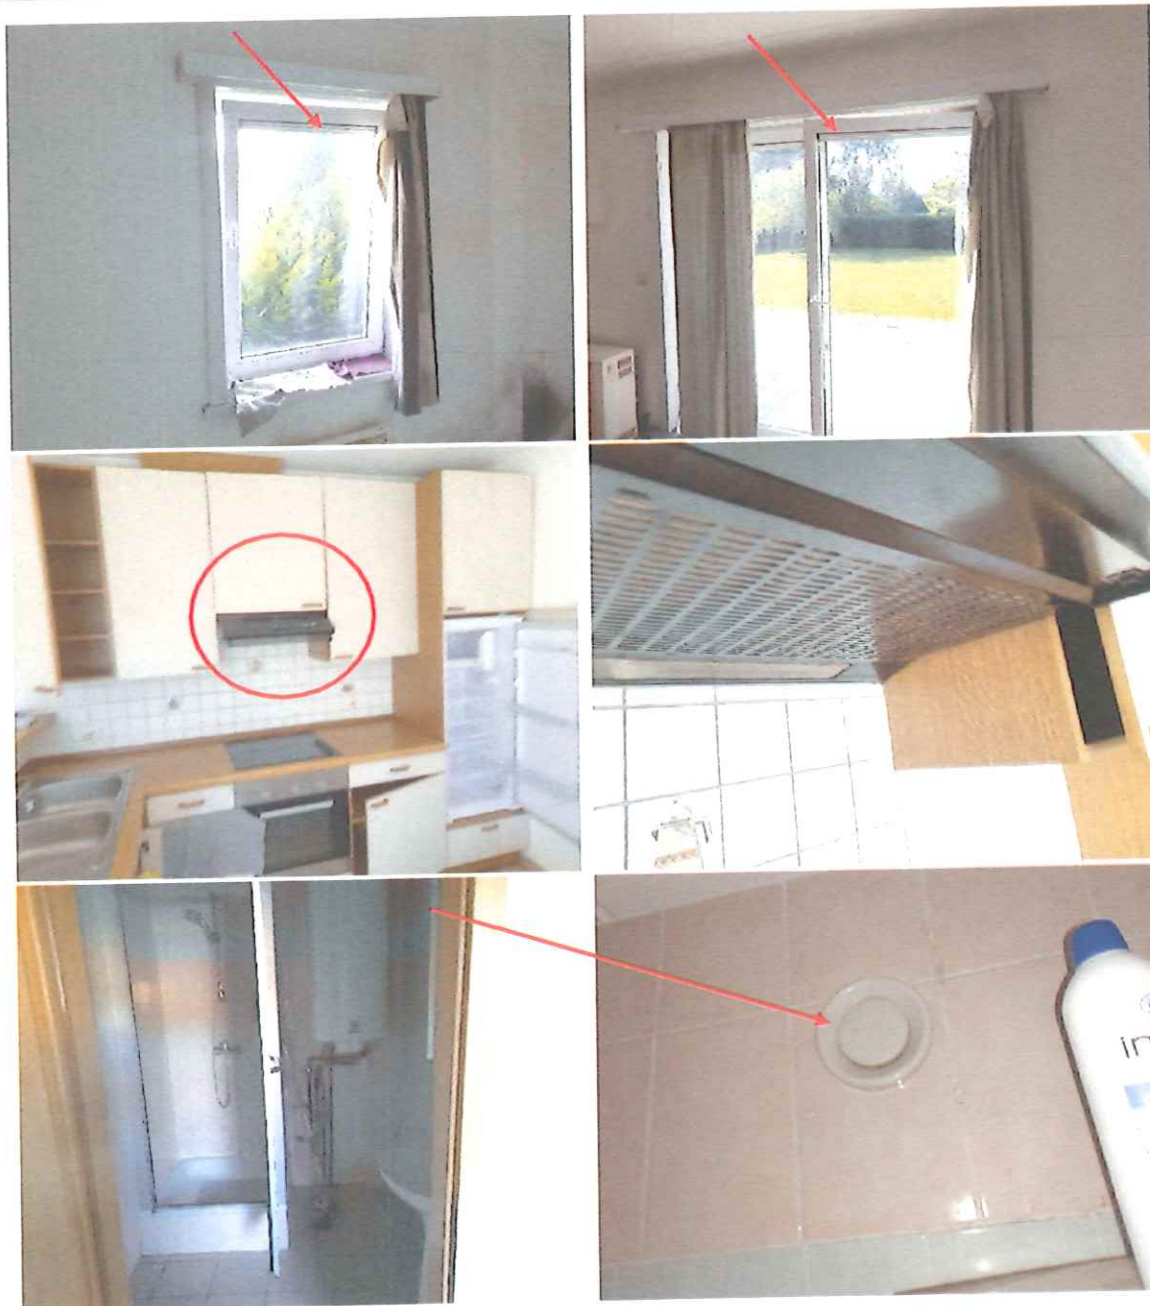
Nous pouvons voir au niveau des châssis qu'aucune grille de ventilation n'est présente dans les montants supérieurs. Dans la salle de bain aucun extracteur électrique muni d'un hydrostat n'est présent seule une bouche mécanique ventille cette pièce.

De plus la salle de bain est attenante à la chambre façade avant n'étant pas correctement ventilé, l'humidité dans l'air ambiant lorsque l'on prend sa douche s'engouffre dans la chambre et vient se coller sur les parties les plus froides en l'occurrence les parties donnant sur l'extérieur (façade avant, mur mitoyen,...).

La hotte au niveau de la cuisine située dans le séjour en façade arrière est muni d'une extraction vers l'extérieur monsieur me le confirme.

Afin de limiter le phénomène de condensation dans l'appartement, je préconise de bien ventiler celui-ci :

- En plaçant un extracteur électrique dans la salle de bain ; celui-ci devra intégrer un hygromètre automatique.
- En plaçant des grilles de ventilation au-dessus des châssis et ce, dans toutes les pièces de vie.
