# Asbestinventarisatetest

Heirweg 111, 9506 Geraardsbergen

Attestnummer : 20240809-000161.000

Uitgegeven op : 09.08.2024

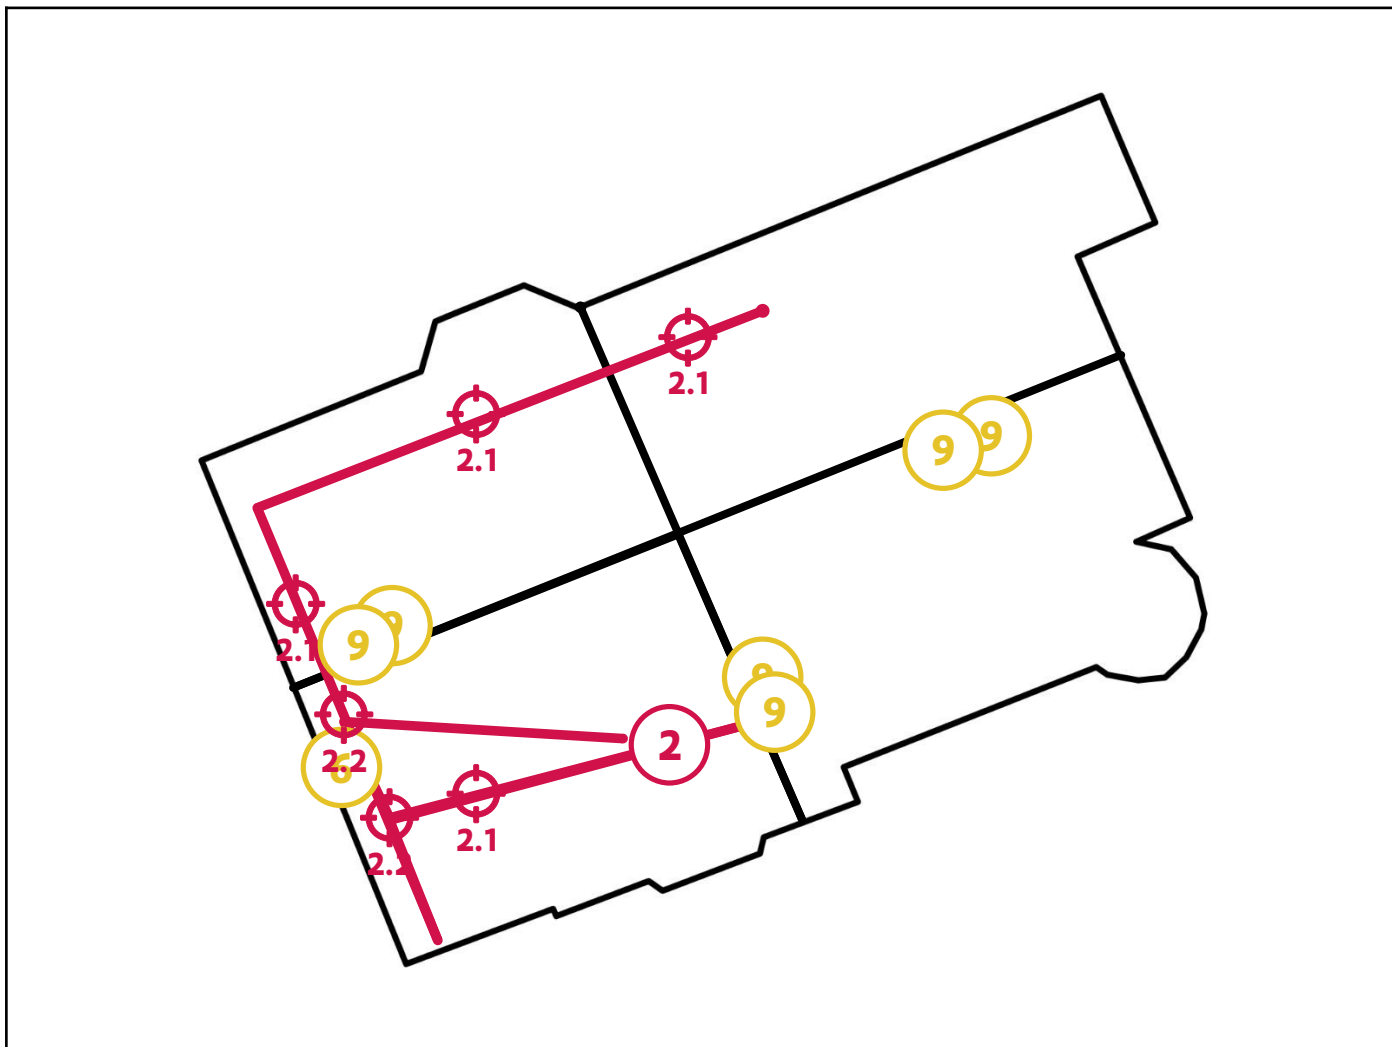
## Plan 1.1: kelder

Beschrijving	Type	Actie
2. Leidingisolatie	Asbestmateriaal	Dringend verwijderen
2.1 Code: MM03	Mengmonster	-
2.2 Code: MM04 b	Mengmonster	-
6. Rookgaskanaal kelder	Asbestmateriaal	Zorgvuldig beheren
9. Bakeliete toepassingen	Asbestmateriaal	Zorgvuldig beheren

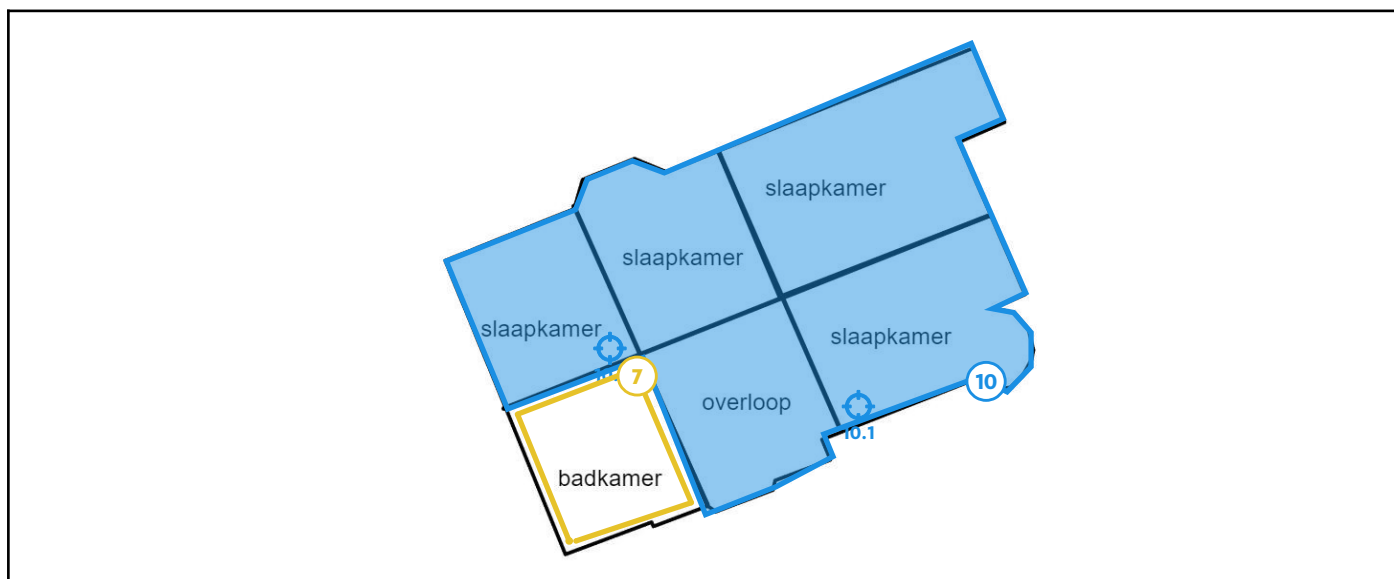
## Plan 1.5: Eerste verdiep

Beschrijving	Type	Actie
7. beplating badkamer	Asbestmateriaal	Zorgvuldig beheren
10. Pleisterwerk plafond	Geen asbest	-
10.1 Code: MM02	Mengmonster	-

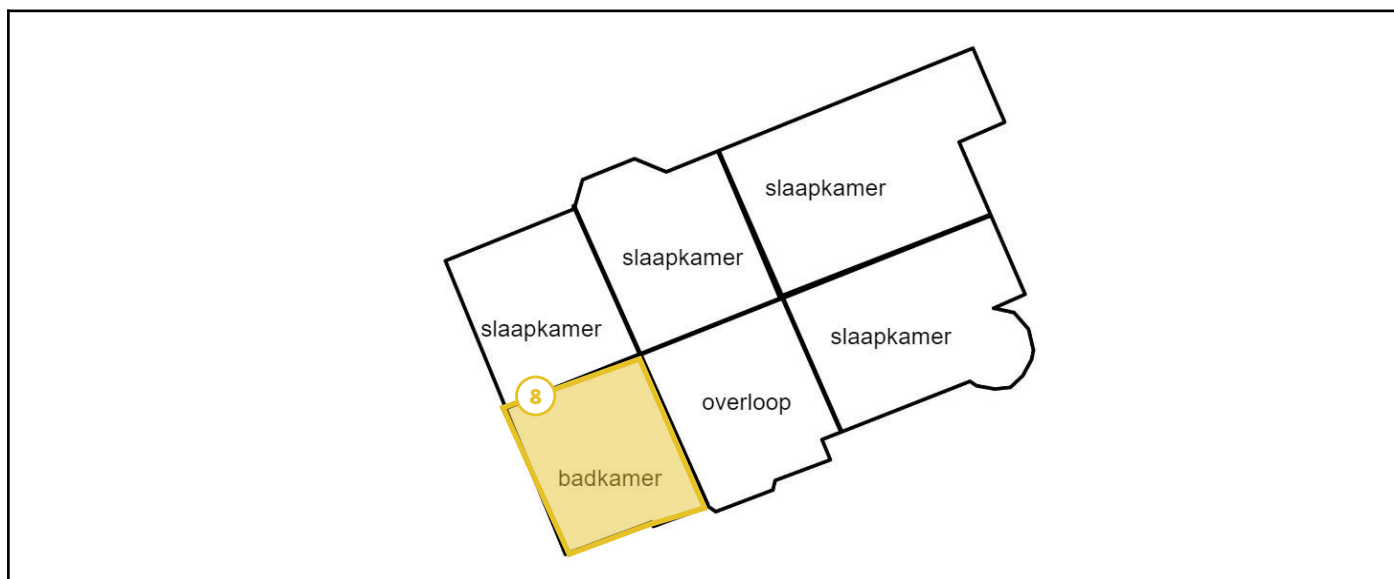
## Plan 1.6: Eerste verdiep

Beschrijving	Type	Actie
8. viny tegels plus zwarte lijm	Asbestmateriaal	Zorgvuldig beheren

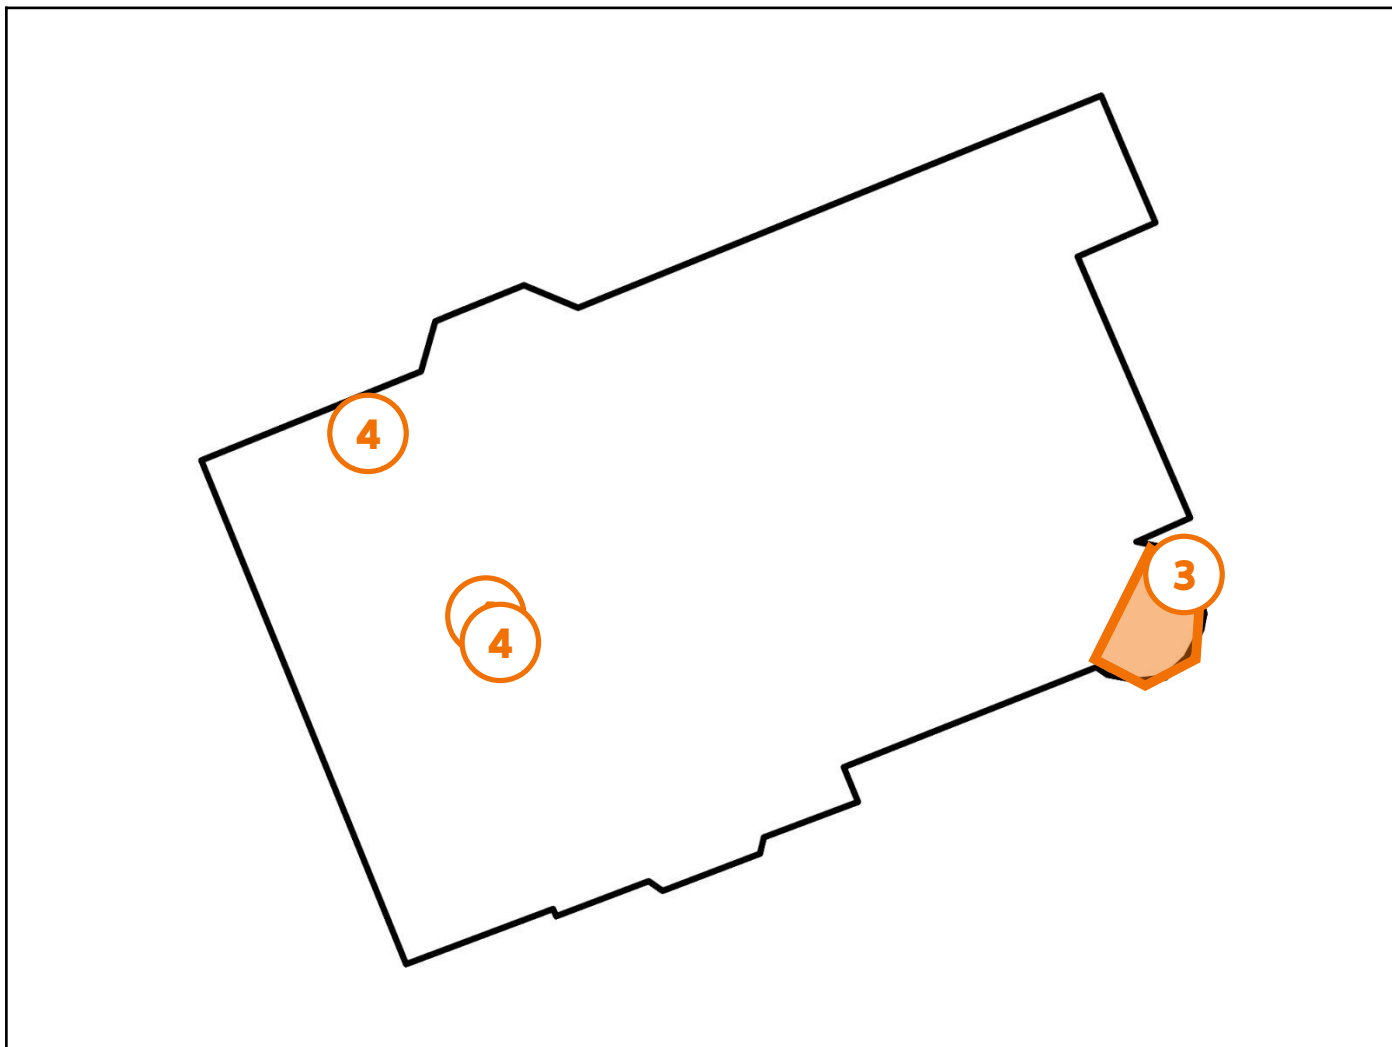
## Plan 1.7: Hoofdgebouw plan

Beschrijving	Type	Actie
3. Leien dakbedeking	Asbestmateriaal	Verwijderen
4. Rookgaskanaal	Asbestmateriaal	Verwijderen

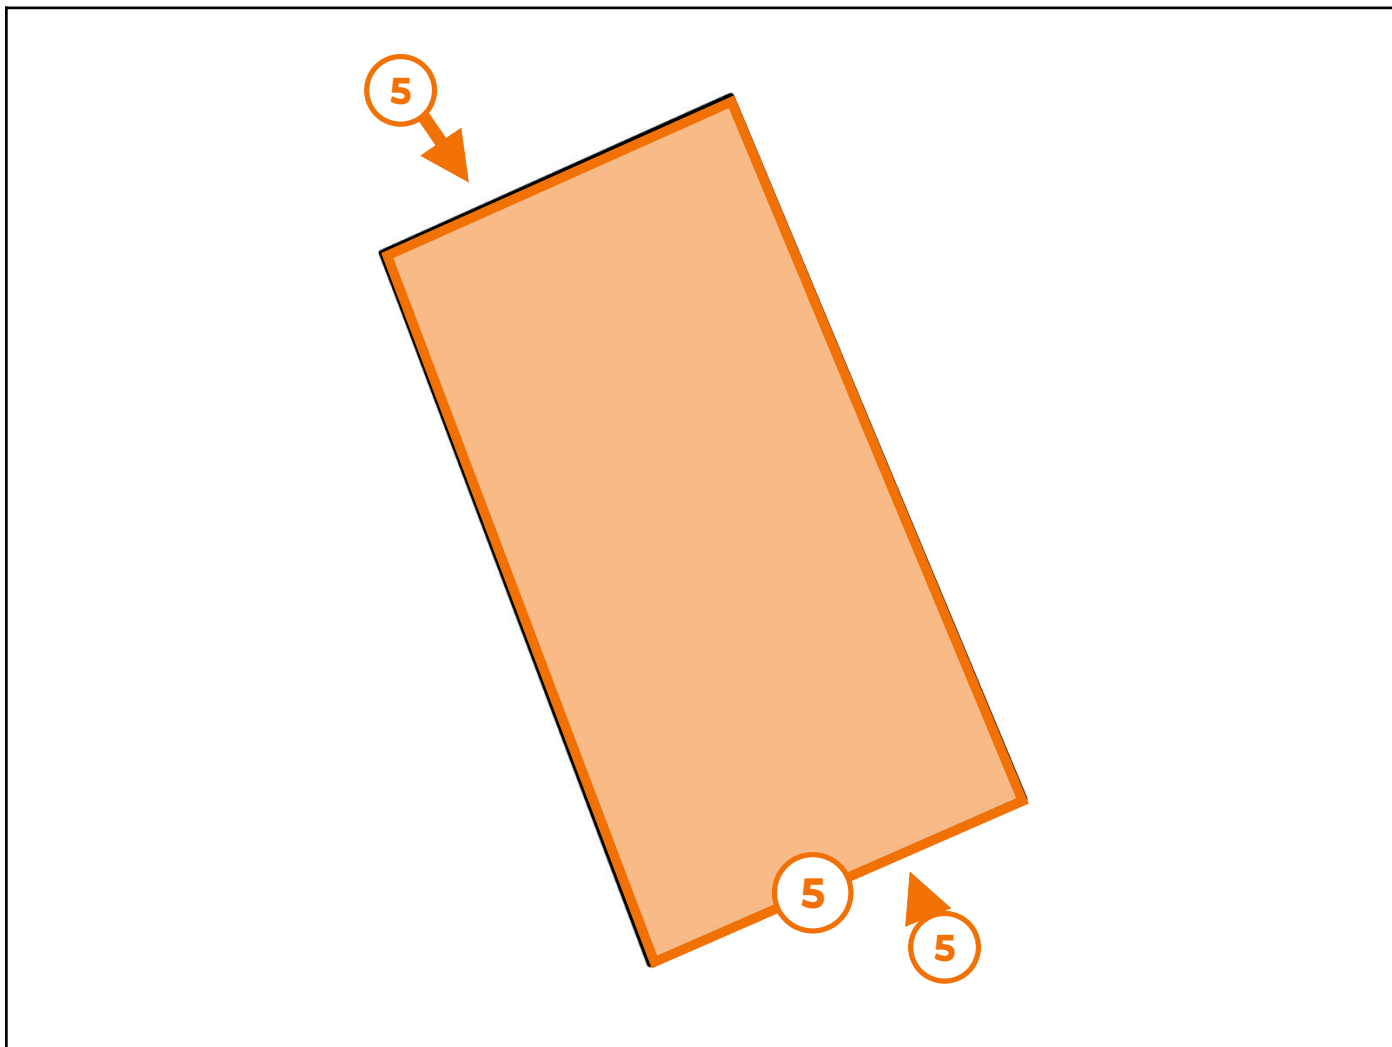
## Plan 3.1: Bijgebouw plan

Beschrijving	Type	Actie
5. Golfplaten dakbedeking	Asbestmateriaal	<a href="#">Verwijderen</a>

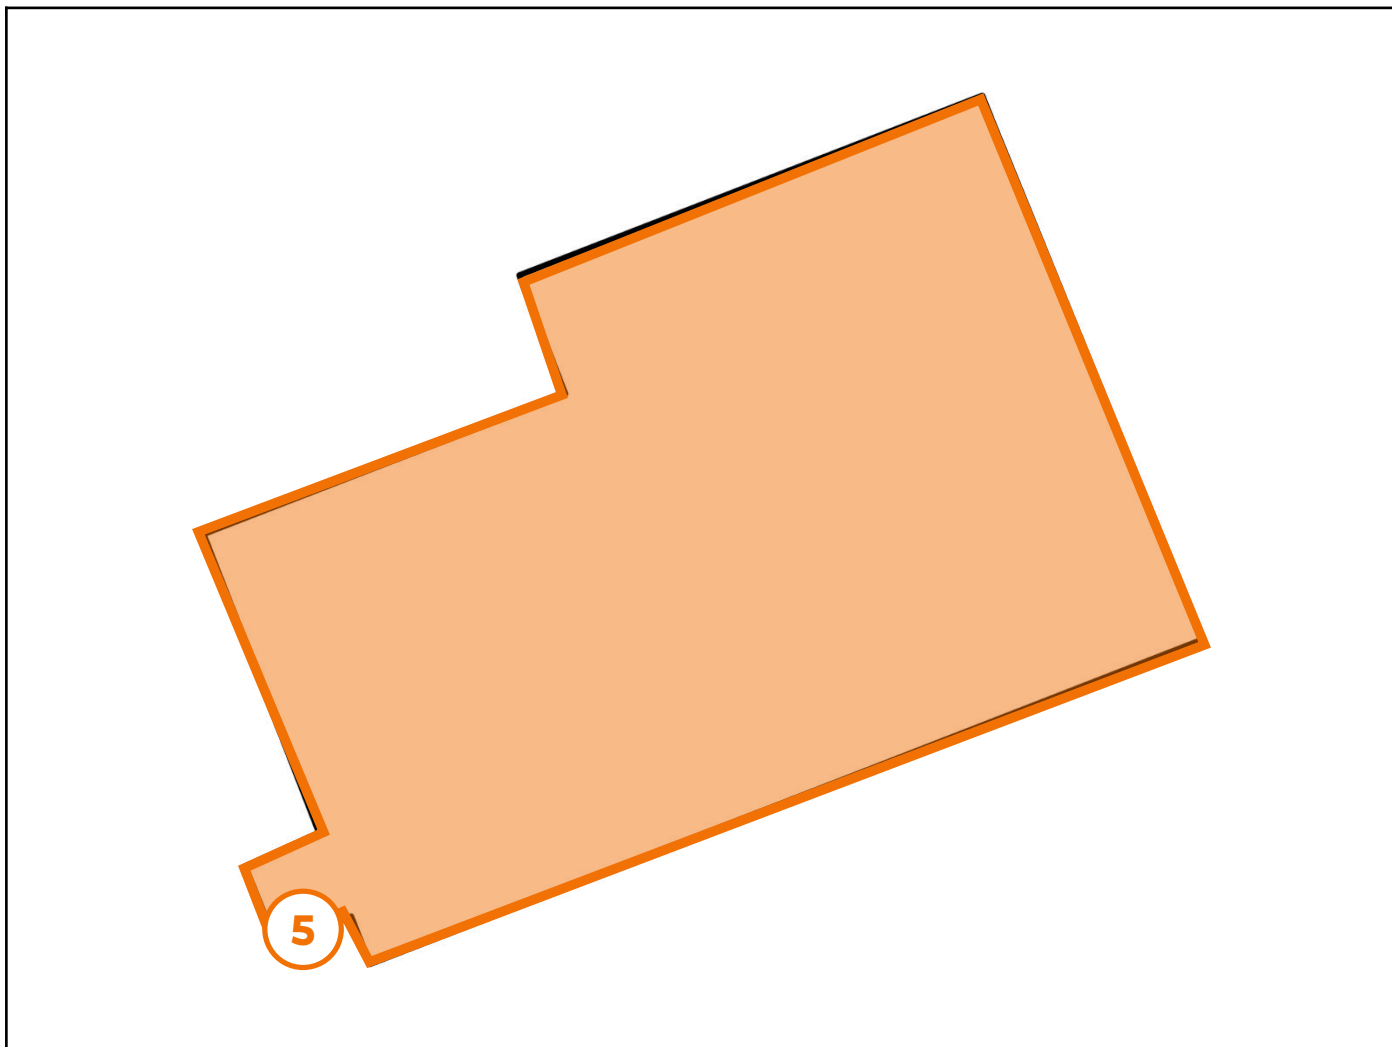
## Plan 4.1: Stalling

Beschrijving	Type	Actie
5. Golfplaten dakbedeking	Asbestmateriaal	<a href="#">Verwijderen</a>

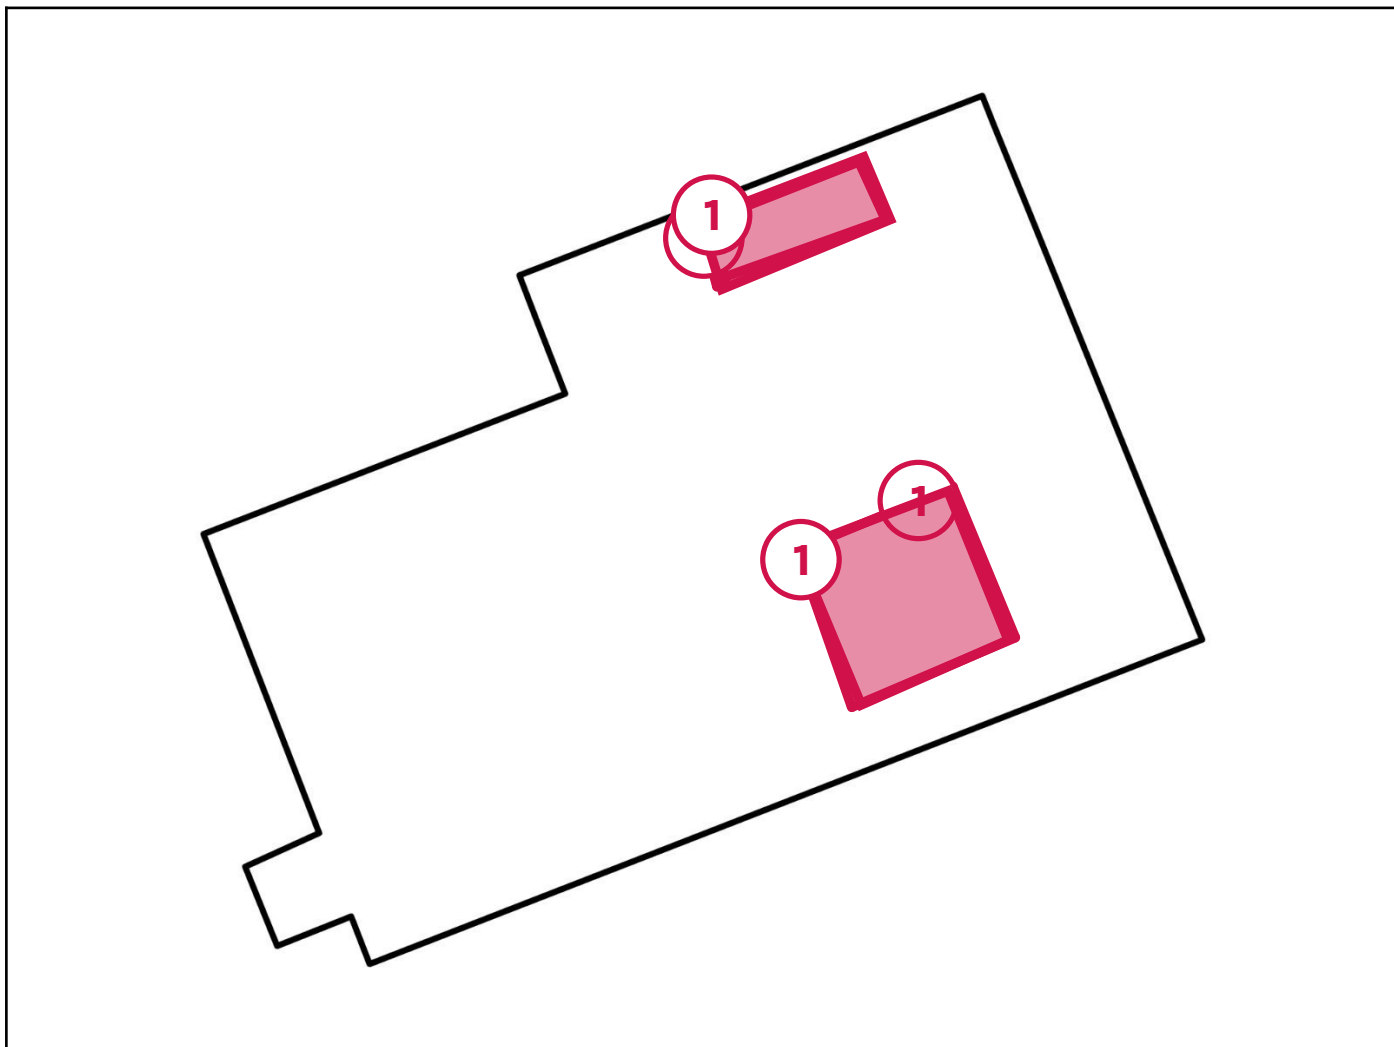
## Plan 4.2: Stalling plan

Beschrijving	Type	Actie
1. Beplating stal	Asbestmateriaal	Dringend verwijderen

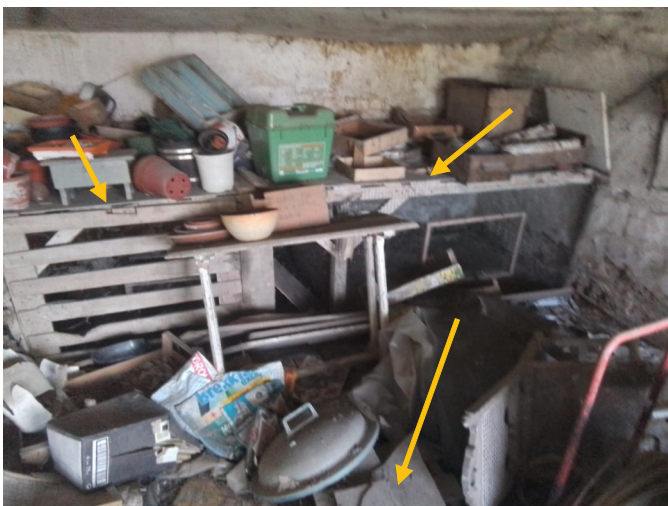
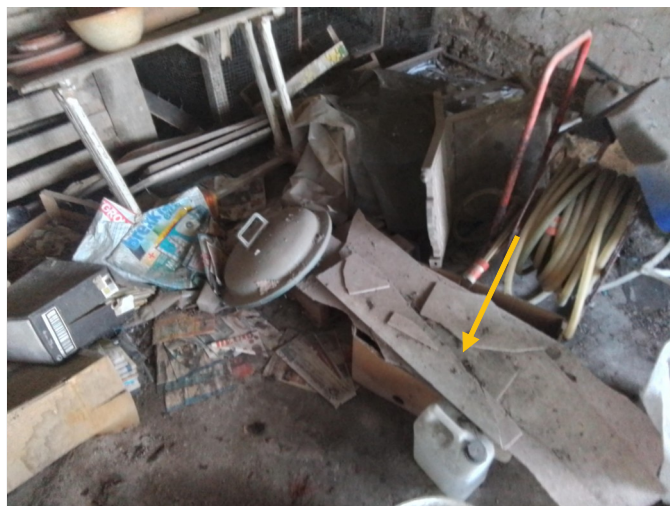
# Fiche 1: Beplating stal

Asbestmateriaal - afvalstof

Het asbestmateriaal valt onder de mijlpaal van 2040.

**Dringend verwijderen**

- Verwijder het asbestafval.

- Eenvoudige handelingen: mag via doe-het-zelf of door werknemer(s) met opleidingsattest eenvoudige handelingen  
Aanbevolen saneringsmethode: Eenvoudige handeling met bijkomende maatregelen. Het materiaal dient goed te worden gefixeerd voor deze wordt verwijderd.

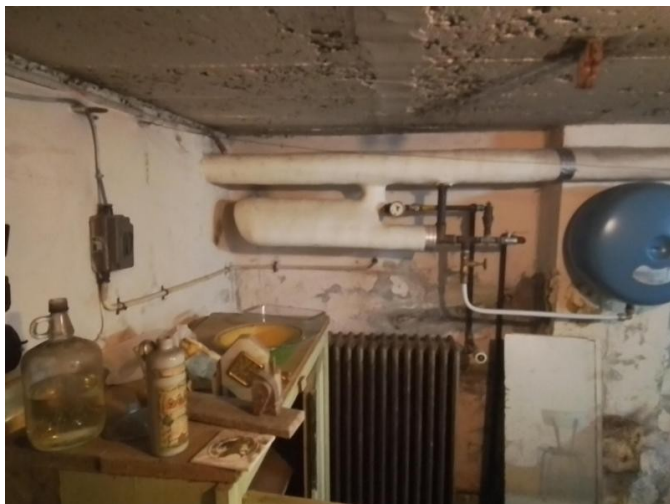
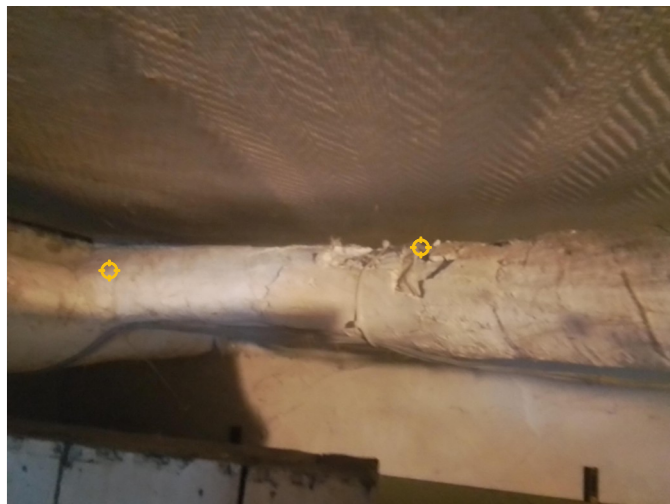
Het asbestmateriaal valt onder de mijlpaal van 2034.

**Dringend verwijderen**

Eindbeoordeling materiaalrisico	Hoog materiaalrisico en/of hoge kans op vezelvrijgave
---------------------------------	---

Gebondenheid	Categorie 2: niet-hechtgebonden met matrix
Asbestsoort (vezeltype)	Amfibool aanwezig, uitgezonderd crocidoliet
Asbestconcentratie	Hoog ( $\geq 50\%$ )
Afschermingsgraad van het gehele materiaal	Geheel of deels (ook) vrij aan de binnenlucht
Toestand van het materiaal	Matig beschadigd, matig verweerd

#	Type	Referentie	Resultaat
2.1	Mengmonster	MM03	Amosiet
2.2	Mengmonster	MM04 b	Amosiet

Beschrijving	Leidingisolatie
Omgeving	Binnen
Primaire drager	HVAC infrastructuur en uitrusting
Asbestmateriaal	In-situ afwerkingslagen - Thermische isolatie
Bindmiddel van asbestmateriaal	Gips - kalk
Gebondenheid op basis van bindmiddel	Niet-hechtgebonden
Hoeveelheid (lengte - omtrek - dikte - aantal)	<ul style="list-style-type: none"><li>• 30,00 m - 30,00 cm - 1,00 cm - 1 stuk</li></ul>
Totaal volume	0,09 m <sup>3</sup>
Eenvoudig bereikbaar	Ja
Bevestigingswijze	<ul style="list-style-type: none"><li>• Verlijmd, ingegoten, versmeerd</li></ul>
Identificatiemethode	Vaststelling met monsternamen
Destructieve handeling voor identificatie	Nee

- Zorg voor een veilig beheer. Vermijd het beschadigen van het asbestmateriaal. Controleer de toestand jaarlijks op wijzigingen.
- Verwijder dit asbestmateriaal zo snel mogelijk. Volg de toestand goed op.

- Hermetische zone (erkend asbestverwijderaar)  
Aanbevolen saneringsmethode: Hermetische zone. Dit maakt dat het materiaal enkel mag worden verwijderd door een erkend asbestsaneerder. Deze methode dient te worden toegepast om de veiligheid te garanderen.

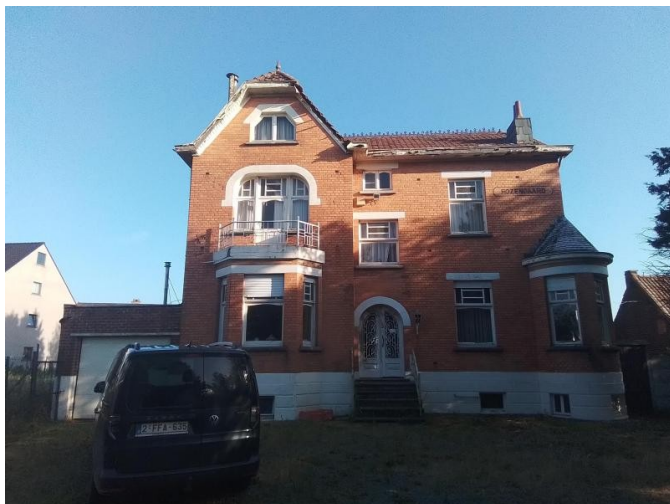
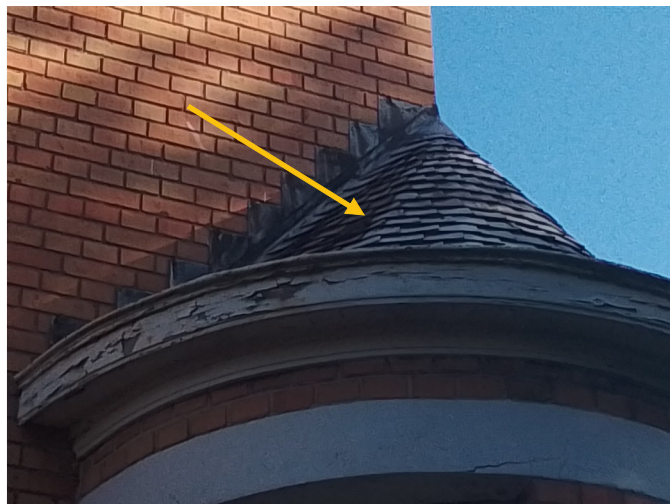
Het asbestmateriaal valt onder de mijlpaal van 2034.

Verwijderen

Eindbeoordeling materiaalrisico	Laag materiaalrisico en/of verlaagde kans op vezelvrijgave
---------------------------------	--

Gebondenheid	Categorie 1: hechtgebonden in oorsprong
Asbestsoort (vezeltype)	Crocidoliet aanwezig
Asbestconcentratie	Laag (< 50%)
Afschermingsgraad van het gehele materiaal	Enkel randen niet afgeschermd maar geen contact met binnenluchtstromen
Toestand van het materiaal	Matig beschadigd, matig verweerd

<b>Beschrijving</b>	Leien dakbedeking
<b>Omgeving</b>	Buiten
<b>Primaire drager</b>	Schuin dak
<b>Asbestmateriaal</b>	Dak- en gevelbekleding - Lei, shingle
<b>Bindmiddel van asbestmateriaal</b>	Cement
<b>Gebondenheid op basis van bindmiddel</b>	Hecht
<b>Hoeveelheid (oppervlakte - aantal)</b>	<ul style="list-style-type: none"><li>• 10,00 m<sup>2</sup> - 1 stuk</li></ul>
<b>Totale oppervlakte</b>	10,00 m <sup>2</sup>
<b>Eenvoudig bereikbaar</b>	Ja
<b>Bevestigingswijze</b>	<ul style="list-style-type: none"><li>• Genageld, geniet</li></ul>
<b>Identificatiemethode</b>	Vaststelling zonder monsternamen
<b>Destructieve handeling voor identificatie</b>	Nee

- Zorg voor een veilig beheer. Vermijd het beschadigen van het asbestmateriaal. Controleer de toestand jaarlijks op wijzigingen.

- Eenvoudige handelingen: mag via doe-het-zelf of door werknemer(s) met opleidingsattest eenvoudige handelingen  
Aanbevolen saneringsmethode: Eenvoudige handeling met bijkomende maatregelen. Het materiaal dient goed te worden gefixeerd voor deze wordt verwijderd.

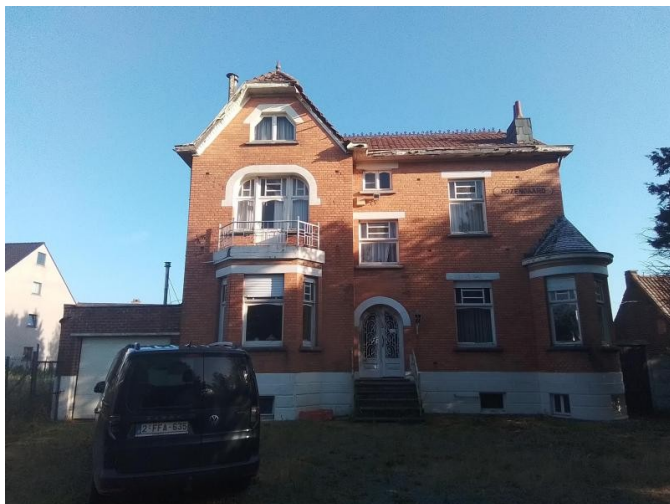
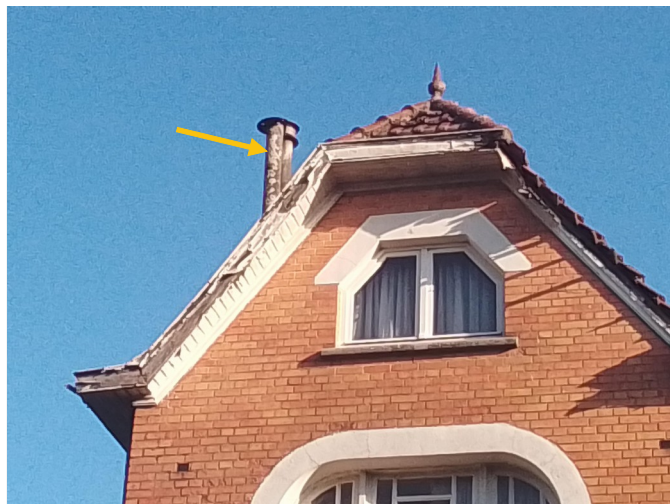
Het asbestmateriaal valt onder de mijlpaal van 2034.

Verwijderen

Eindbeoordeling materiaalrisico	Laag materiaalrisico en/of verlaagde kans op vezelvrijgave
---------------------------------	--

Gebondenheid	Categorie 1: hechtgebonden in oorsprong
Asbestsoort (vezeltype)	Crocidoliet aanwezig
Asbestconcentratie	Laag (< 50%)
Afschermingsgraad van het gehele materiaal	Geheel of deels vrij aan de buitenlucht
Toestand van het materiaal	Licht beschadigd, licht verweerd. Intact calciumsilicaatmateriaal of categorie III 'gebondenheid'

Beschrijving	Rookgaskanaal
Omgeving	Buiten
Primaire drager	Plat dak
Asbestmateriaal	Rookgaskanaal
Bindmiddel van asbestmateriaal	Cement
Gebondenheid op basis van bindmiddel	Hecht
Hoeveelheid (lengte - omtrek - dikte - aantal)	<ul style="list-style-type: none"><li>• 2,00 m - 40,00 cm - 1,00 cm - 3 stuks</li></ul>
Totaal volume	0,024 m <sup>3</sup>
Eenvoudig bereikbaar	Ja
Bevestigingswijze	<ul style="list-style-type: none"><li>• Geklemd</li></ul>
Identificatiemethode	Vaststelling zonder monsternamen
Destructieve handeling voor identificatie	Nee

- Zorg voor een veilig beheer. Vermijd het beschadigen van het asbestmateriaal. Controleer de toestand jaarlijks op wijzigingen.
- Verwijder dit asbestmateriaal zo snel mogelijk. Volg de toestand goed op.

- Eenvoudige handelingen: mag via doe-het-zelf of door werknemer(s) met opleidingsattest eenvoudige handelingen  
Aanbevolen saneringsmethode: Eenvoudige handeling met bijkomende maatregelen. Het materiaal dient goed te worden gefixeerd voor deze wordt verwijderd.

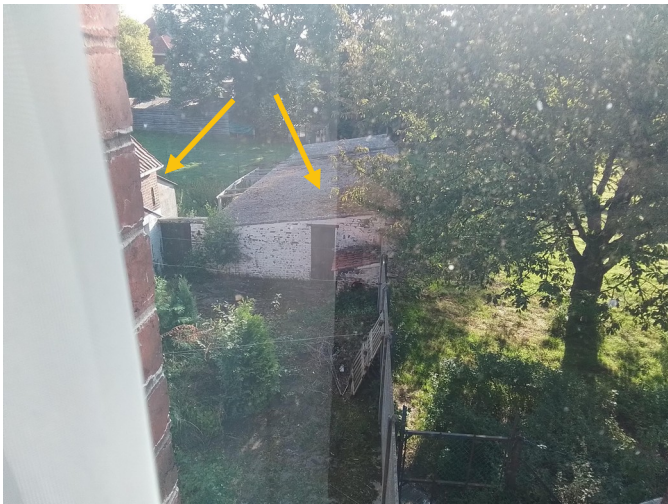
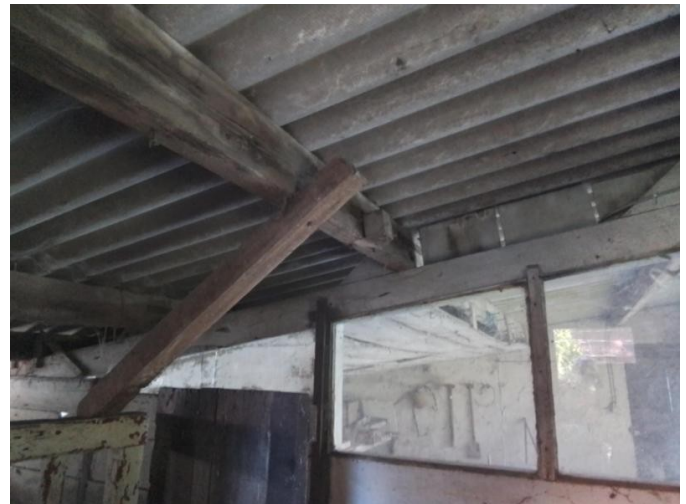
Het asbestmateriaal valt onder de mijlpaal van 2034.

Verwijderen

Eindbeoordeling materiaalrisico	Verhoogd materiaalrisico en/of verhoogde kans op vezelvrijgave
---------------------------------	--

Gebondenheid	Categorie 1: hechtgebonden in oorsprong
Asbestsoort (vezeltype)	Crocidoliet aanwezig
Asbestconcentratie	Laag (< 50%)
Afschermingsgraad van het gehele materiaal	Geheel of deels vrij aan de buitenlucht
Toestand van het materiaal	Matig beschadigd, matig verweerd

<b>Beschrijving</b>	Golfplaten dakbedeking
<b>Omgeving</b>	Buiten
<b>Primaire drager</b>	Schuin dak
<b>Asbestmateriaal</b>	Dak- en gevelbekleding - Golfplaat
<b>Bindmiddel van asbestmateriaal</b>	Cement
<b>Gebondenheid op basis van bindmiddel</b>	Hecht
<b>Hoeveelheid (oppervlakte - aantal)</b>	<ul style="list-style-type: none"><li>• 30,00 m<sup>2</sup> - 1 stuk</li></ul>
<b>Totale oppervlakte</b>	30,00 m <sup>2</sup>
<b>Eenvoudig bereikbaar</b>	Ja
<b>Bevestigingswijze</b>	<ul style="list-style-type: none"><li>• Geschroefd</li></ul>
<b>Identificatiemethode</b>	Vaststelling zonder monsternamen
<b>Destructieve handeling voor identificatie</b>	Nee

- Zorg voor een veilig beheer. Vermijd het beschadigen van het asbestmateriaal. Controleer de toestand jaarlijks op wijzigingen.

- Eenvoudige handelingen: mag via doe-het-zelf of door werknemer(s) met opleidingsattest eenvoudige handelingen  
Aanbevolen saneringsmethode: Eenvoudige handeling met bijkomende maatregelen. Het materiaal dient goed te worden gefixeerd voor deze wordt verwijderd.

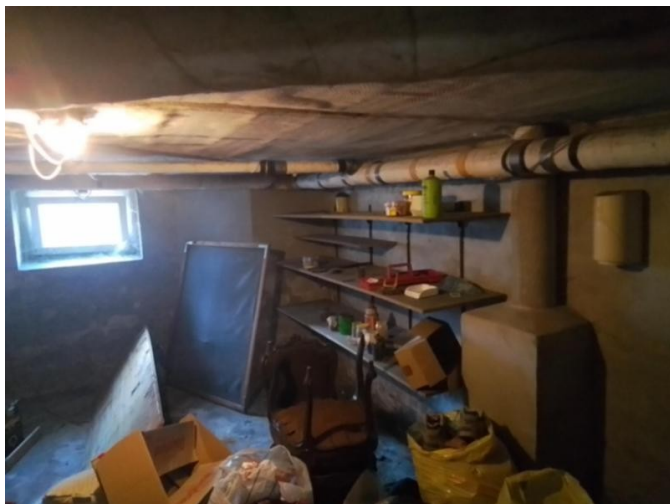
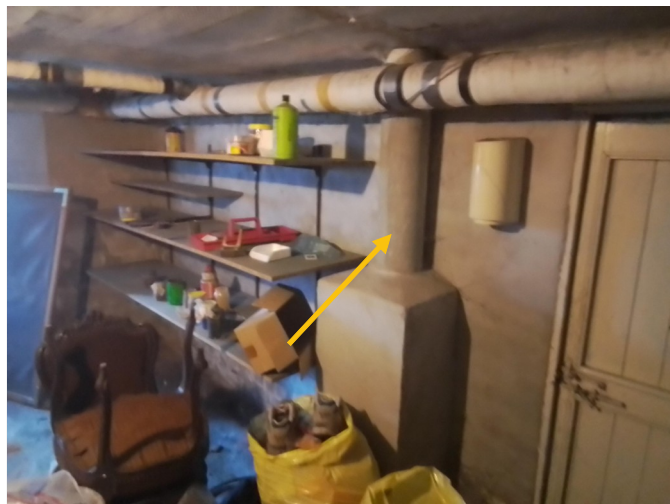
Het asbestmateriaal valt onder de mijlpaal van 2040.

Zorgvuldig beheren

Eindbeoordeling materiaalrisico	Laag materiaalrisico en/of verlaagde kans op vezelvrijgave
---------------------------------	--

Gebondenheid	Categorie 1: hechtgebonden in oorsprong
Asbestsoort (vezeltype)	Crocidoliet aanwezig
Asbestconcentratie	Laag (< 50%)
Afschermingsgraad van het gehele materiaal	Geheel of deels vrij aan de buitenlucht
Toestand van het materiaal	Licht beschadigd, licht verweerd. Intact calciumsilicaatmateriaal of categorie III 'gebondenheid'

Beschrijving	Rookgaskanaal kelder
Omgeving	Binnen
Primaire drager	Binnenwand
Asbestmateriaal	Rookgaskanaal
Bindmiddel van asbestmateriaal	Cement
Gebondenheid op basis van bindmiddel	Hecht
Hoeveelheid (lengte - omtrek - dikte - aantal)	<ul style="list-style-type: none"><li>• 1,00 m - 40,00 cm - 1,00 cm - 1 stuk</li></ul>
Totaal volume	0,004 m <sup>3</sup>
Eenvoudig bereikbaar	Ja
Bevestigingswijze	<ul style="list-style-type: none"><li>• Geklemd</li></ul>
Identificatiemethode	Vaststelling zonder monsternamen
Destructieve handeling voor identificatie	Nee

- Zorg voor een veilig beheer. Vermijd het beschadigen van het asbestmateriaal. Controleer de toestand jaarlijks op wijzigingen.
- Verwijder dit asbestmateriaal zo snel mogelijk. Volg de toestand goed op.

- Eenvoudige handelingen: mag via doe-het-zelf of door werknemer(s) met opleidingsattest eenvoudige handelingen  
Aanbevolen saneringsmethode: Eenvoudige handeling met bijkomende maatregelen. Het materiaal dient goed te worden gefixeerd voor deze wordt verwijderd.

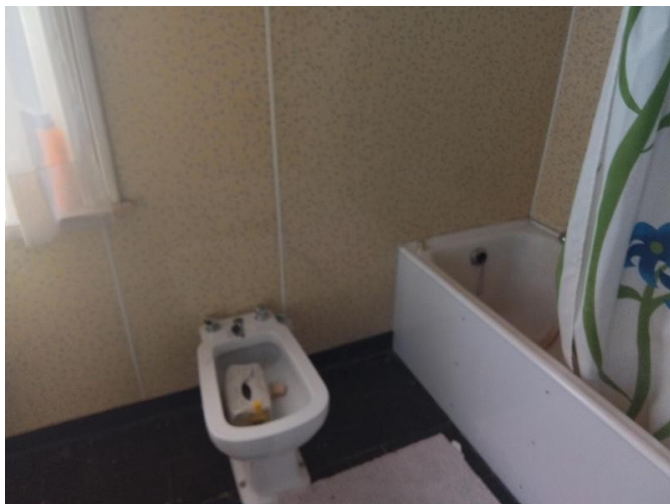
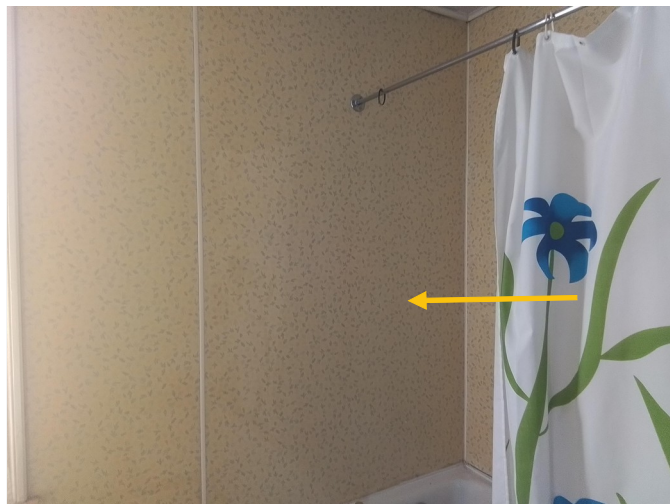
Het asbestmateriaal valt onder de mijlpaal van 2040.

Zorgvuldig beheren

Eindbeoordeling materiaalrisico	Laag materiaalrisico en/of verlaagde kans op vezelvrijgave
---------------------------------	--

Gebondenheid	Categorie 1: hechtgebonden in oorsprong
Asbestsoort (vezeltype)	Crocidoliet aanwezig
Asbestconcentratie	Laag (< 50%)
Afschermingsgraad van het gehele materiaal	Geheel of deels (ook) vrij aan de binnenlucht
Toestand van het materiaal	Onbeschadigd, niet verweerd

Beschrijving	beplating badkamer
Omgeving	Binnen
Primaire drager	Binnenwand
Asbestmateriaal	Plaat, paneel, tablet - Geëmailleerd, type Glasal
Bindmiddel van asbestmateriaal	Cement
Gebondenheid op basis van bindmiddel	Hecht
Hoeveelheid (oppervlakte - dikte - aantal)	<ul style="list-style-type: none"><li>• 12,00 m<sup>2</sup> - 0,40 cm - 1 stuk</li></ul>
Totaal volume	0,048 m <sup>3</sup>
Eenvoudig bereikbaar	Nee <ul style="list-style-type: none"><li>• Het asbestmateriaal is bedekt (uitgezonderd laag verf, coating, behang, kunststof, textiel) en het wegnemen van het bedekkende materiaal kan niet zonder het bedekkende materiaal te beschadigen.</li></ul>
Bevestigingswijze	<ul style="list-style-type: none"><li>• Genageld, geniet</li></ul>
Identificatiemethode	Vaststelling zonder monstername
Destructieve handeling voor identificatie	Nee

- Zorg voor een veilig beheer. Vermijd het beschadigen van het asbestmateriaal. Controleer de toestand jaarlijks op wijzigingen.

- Eenvoudige handelingen: mag via doe-het-zelf of door werknemer(s) met opleidingsattest eenvoudige handelingen  
Aanbevolen saneringsmethode: Eenvoudige handeling met bijkomende maatregelen. Het materiaal dient goed te worden gefixeerd voor deze wordt verwijderd.

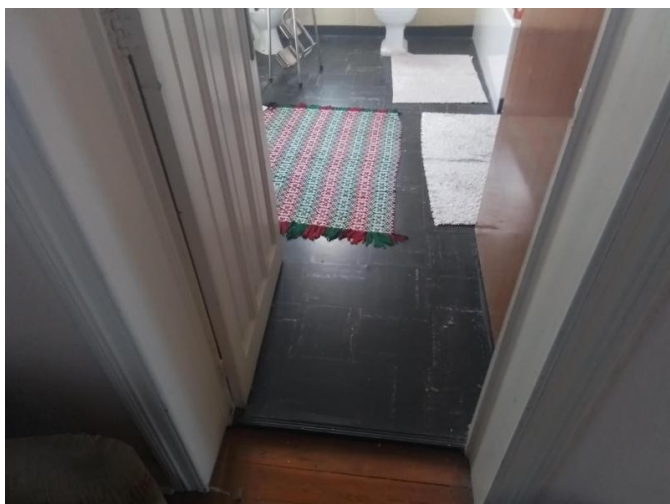
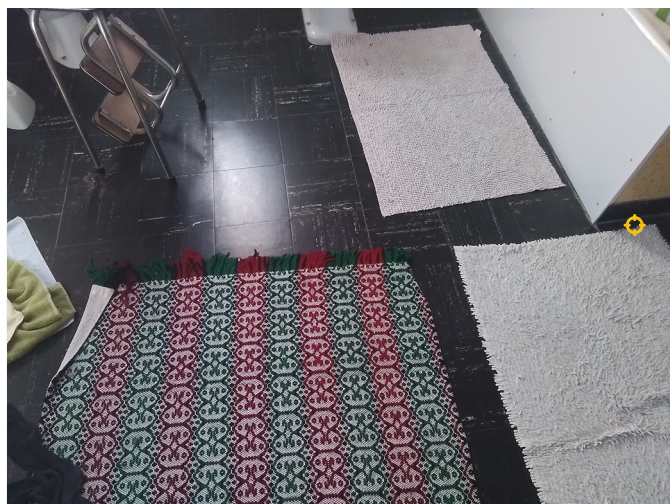
Het asbestmateriaal valt onder de mijlpaal van 2040.

Zorgvuldig beheren

Eindbeoordeling materiaalrisico	Laag materiaalrisico en/of verlaagde kans op vezelvrijgave
---------------------------------	--

Gebondenheid	Categorie 1: hechtgebonden in oorsprong
Asbestsoort (vezeltype)	Alleen chrysotiel
Asbestconcentratie	Laag (< 50%)
Afschermingsgraad van het gehele materiaal	Geheel of deels (ook) vrij aan de binnenlucht
Toestand van het materiaal	Licht beschadigd, licht verweerd. Intact calciumsilicaatmateriaal of categorie III 'gebondenheid'

#	Type	Referentie	Resultaat
8.1	Puntmonster	MM005	Chrysotiel

Beschrijving	viny tegels plus zwarte lijm
Omgeving	Binnen
Primaire drager	Vloer
Asbestmateriaal	Prefab - afwerking - Tegel
Bindmiddel van asbestmateriaal	Kunststof of -hars
Gebondenheid op basis van bindmiddel	Hecht
Hoeveelheid (oppervlakte - dikte - aantal)	<ul style="list-style-type: none"><li>• 10,00 m<sup>2</sup> - 0,20 cm - 1 stuk</li></ul>
Totaal volume	0,02 m <sup>3</sup>
Eenvoudig bereikbaar	Ja
Bevestigingswijze	<ul style="list-style-type: none"><li>• Verlijmd, ingegoten, versmeerd</li></ul>
Identificatiemethode	Vaststelling met monstername
Destructieve handeling voor identificatie	Nee

- Verwijder dit asbestmateriaal zo snel mogelijk. Volg de toestand goed op.

- Hermetische zone (erkend asbestverwijderaar)  
Aanbevolen saneringsmethode: Hermetische zone. Dit maakt dat het materiaal enkel mag worden verwijderd door een erkend asbestsaneerder. Deze methode dient te worden toegepast om de veiligheid te garanderen.

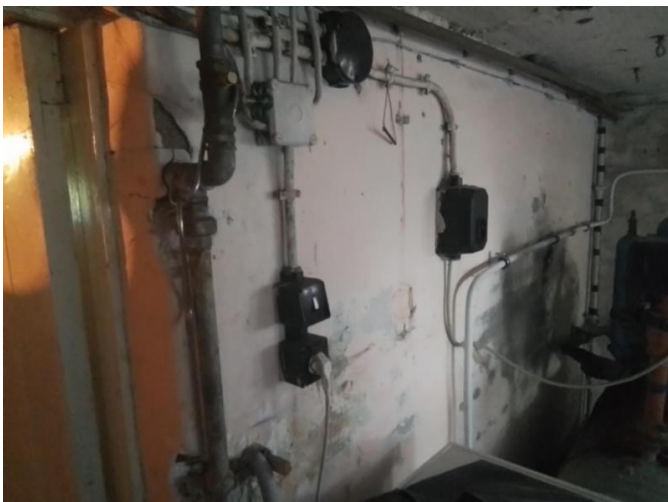
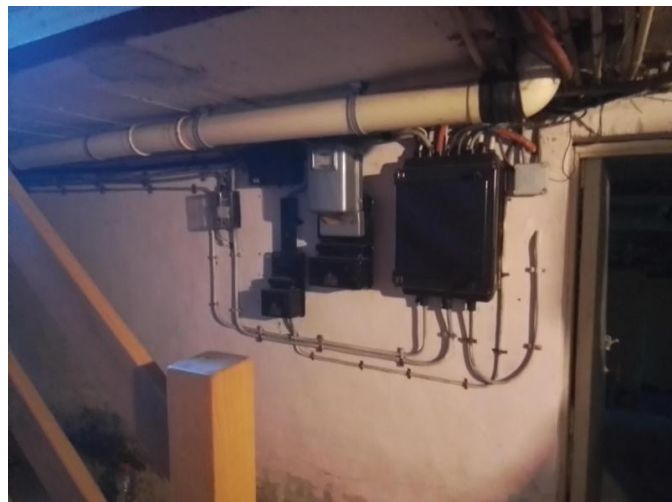
Het asbestmateriaal valt onder de mijlpaal van 2040.

Zorgvuldig beheren

Eindbeoordeling materiaalrisico	Zeer laag materiaalrisico en/of zeer lage kans op vezelvrijgave
---------------------------------	---

Gebondenheid	Categorie 1: hechtgebonden in oorsprong
Asbestsoort (vezeltype)	Alleen chrysotiel
Asbestconcentratie	Laag (< 50%)
Afschermingsgraad van het gehele materiaal	Geheel of deels (ook) vrij aan de binnenlucht
Toestand van het materiaal	Onbeschadigd, niet verweerd

Beschrijving	Bakeliete toepassingen
Omgeving	Binnen
Primaire drager	Binnenwand
Asbestmateriaal	Plaat, paneel, tablet - Type Bakeliet
Bindmiddel van asbestmateriaal	Kunststof of -hars
Gebondenheid op basis van bindmiddel	Hecht
Hoeveelheid (oppervlakte - dikte - aantal)	• 1,00 m <sup>2</sup> - 0,10 cm - 1 stuk
Totaal volume	0,001 m <sup>3</sup>
Eenvoudig bereikbaar	Ja
Bevestigingswijze	• Geschroefd
Identificatiemethode	Vaststelling zonder monsternamen
Destructieve handeling voor identificatie	Nee

- Zorg voor een veilig beheer. Vermijd het beschadigen van het asbestmateriaal. Controleer de toestand jaarlijks op wijzigingen.

- Eenvoudige handelingen: mag via doe-het-zelf of door werknemer(s) met opleidingsattest eenvoudige handelingen  
Aanbevolen saneringsmethode: Eenvoudige handeling met bijkomende maatregelen. Het materiaal dient goed te worden gefixeerd voor deze wordt verwijderd.

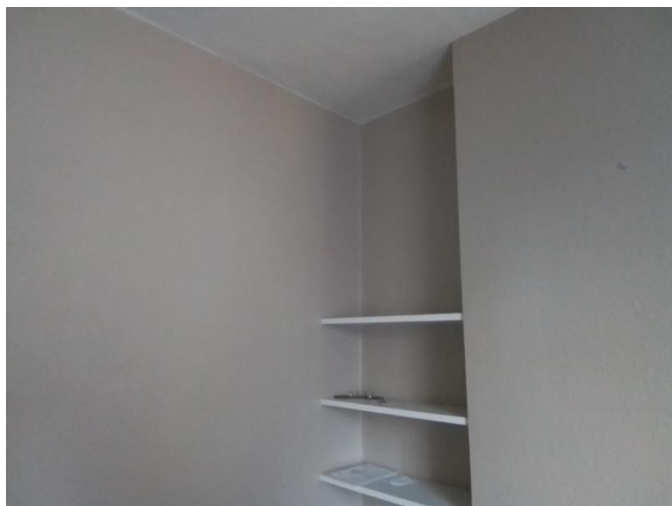
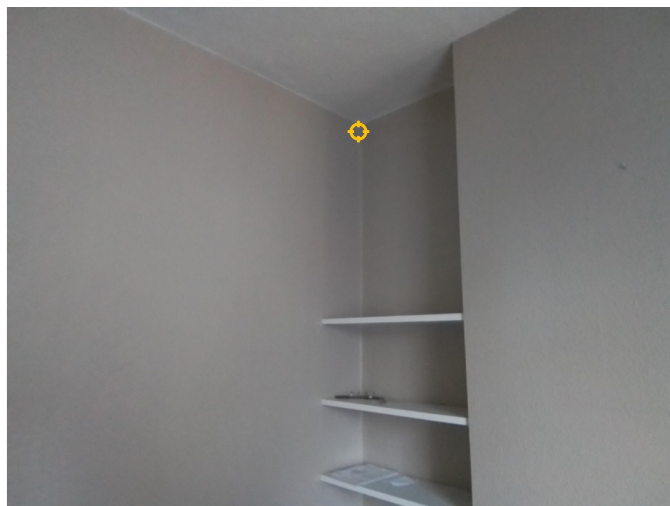
Geen asbest

#	Type	Referentie	Resultaat
10.1	Mengmonster	MM02	Geen asbest

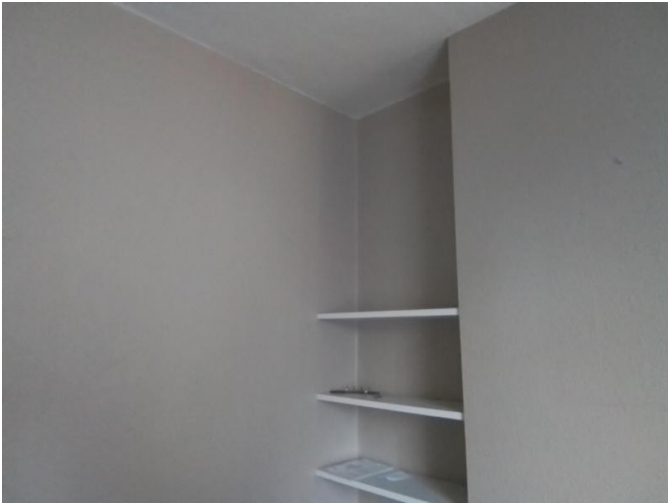
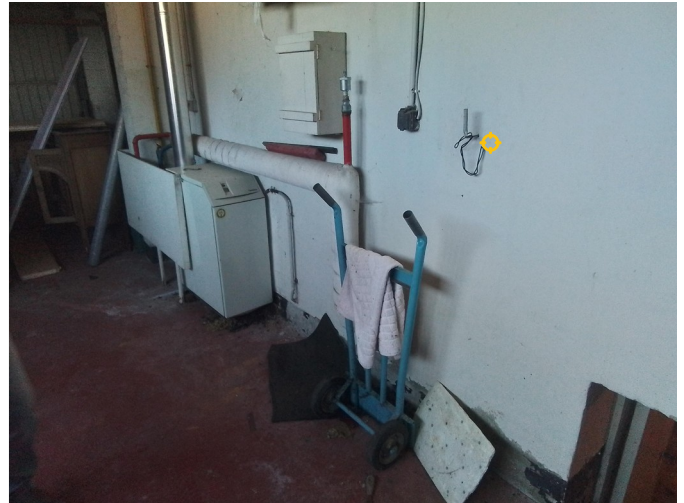
# Fiche 11: Pleisterwerk wand

Geen asbest

#	Type	Referentie	Resultaat
11.1	Mengmonster	MM01	Geen asbest
