Asbestinventarisatetest

Dagmoedstraat 10, 9506 Geraardsbergen

Attestnummer : 20241015-000276.000

Uitgegeven op : 15.10.2024

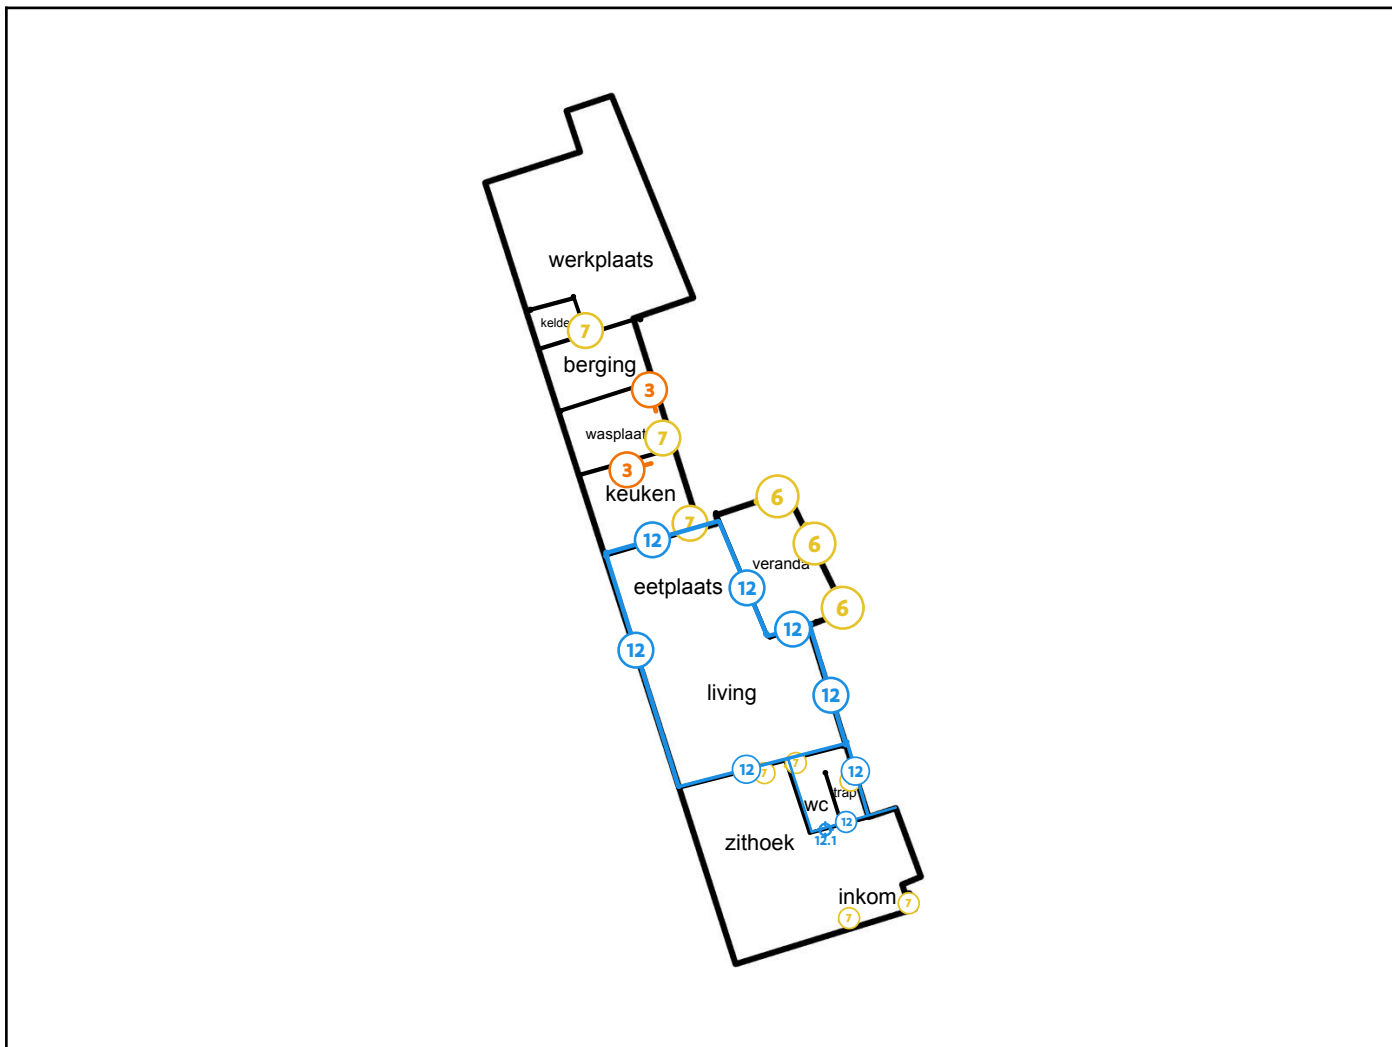
Plan 1.2: Gelijkvloers. Pleisterwerk muren, buis, pilaar

Beschrijving	Type	Actie
3. Rookgaskanaal	Asbestmateriaal	Verwijderen
6. Pilaar	Asbestmateriaal	Zorgvuldig beheren
7. Bakeliet elektrisch materiaal	Asbestmateriaal	Zorgvuldig beheren
12. Pleisterwerk muren	Geen asbest	-
12.1 Code: MM01	Mengmonster	-

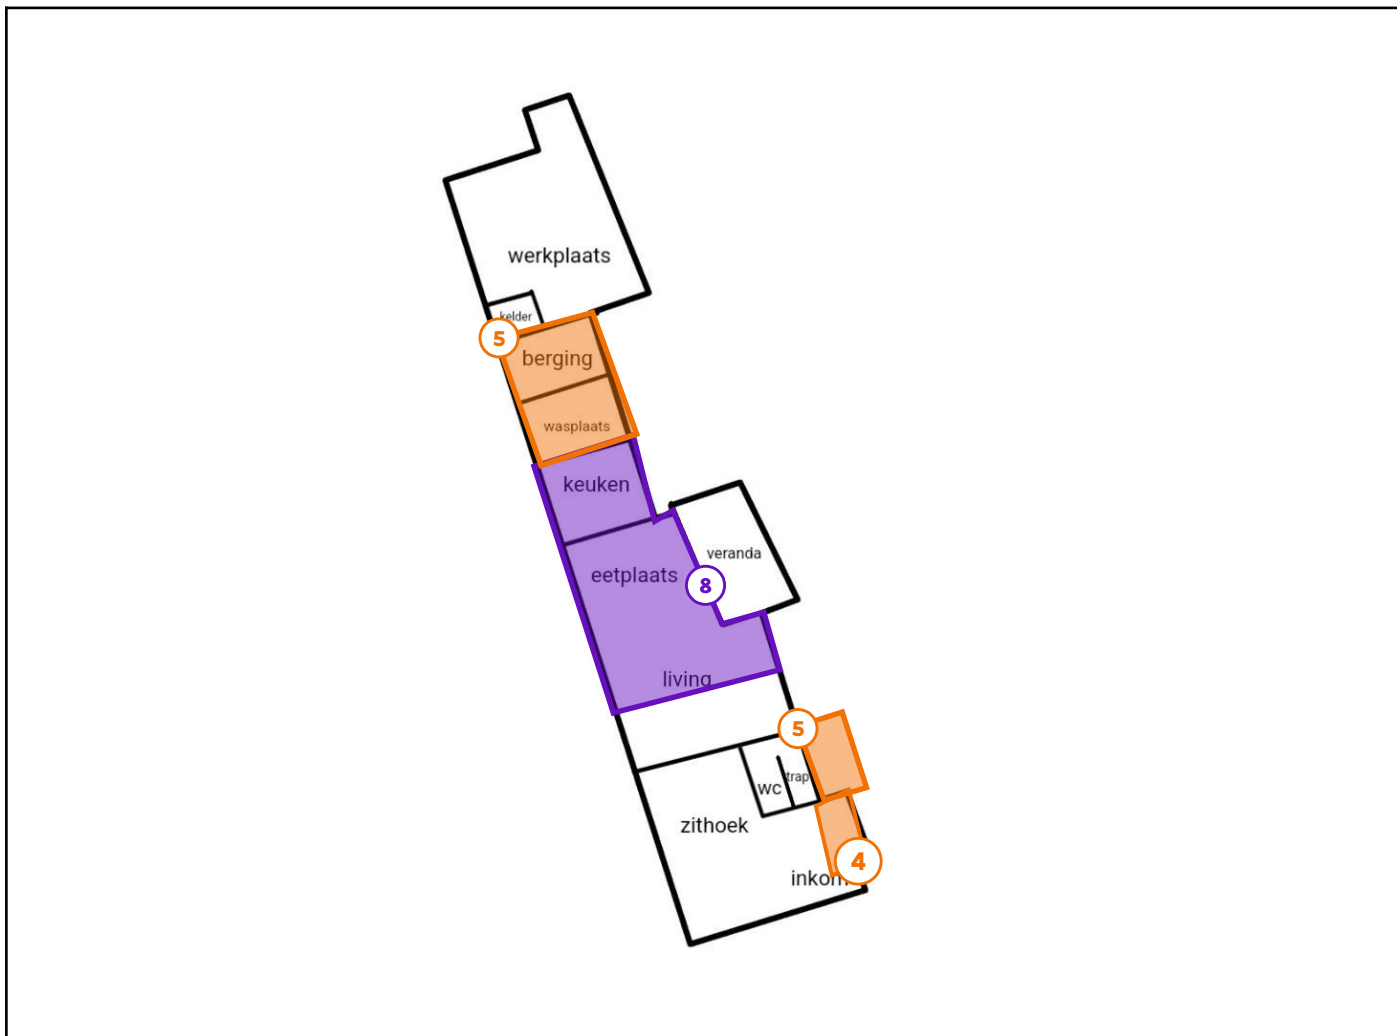
Plan 1.3: Gelijkvloers, golfplaten, epdm, leien

Beschrijving	Type	Actie
4. Leien dak	Asbestmateriaal	Verwijderen
5. Golfplaten	Asbestmateriaal	Verwijderen
8. EPDM	Advies	-

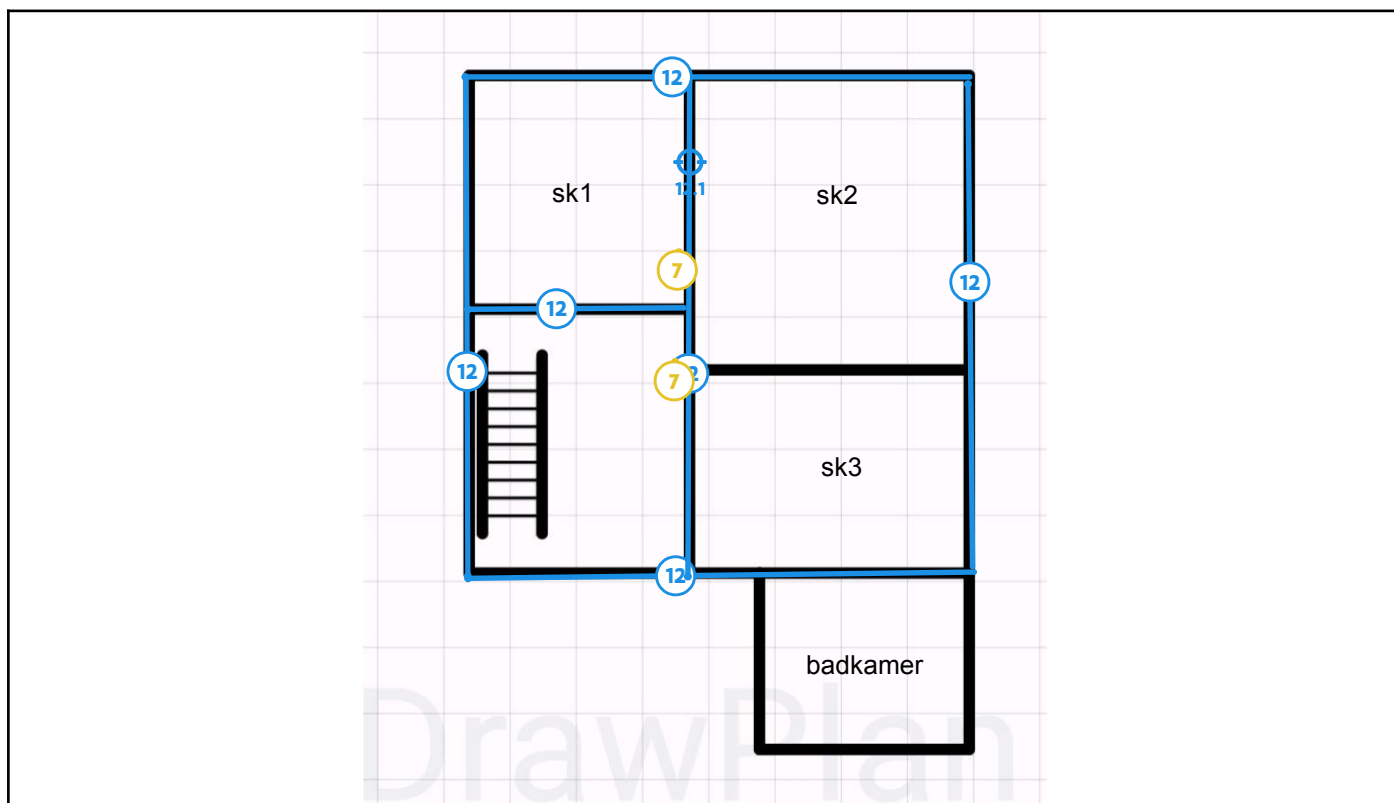
Plan 1.4: 1ste verdiep Pleisterwerk muren , bakeliet

Beschrijving	Type	Actie
7. Bakeliet elektrisch materiaal	Asbestmateriaal	Zorgvuldig beheren
12. Pleisterwerk muren	Geen asbest	-
12.1 Code: MM01	Mengmonster	-

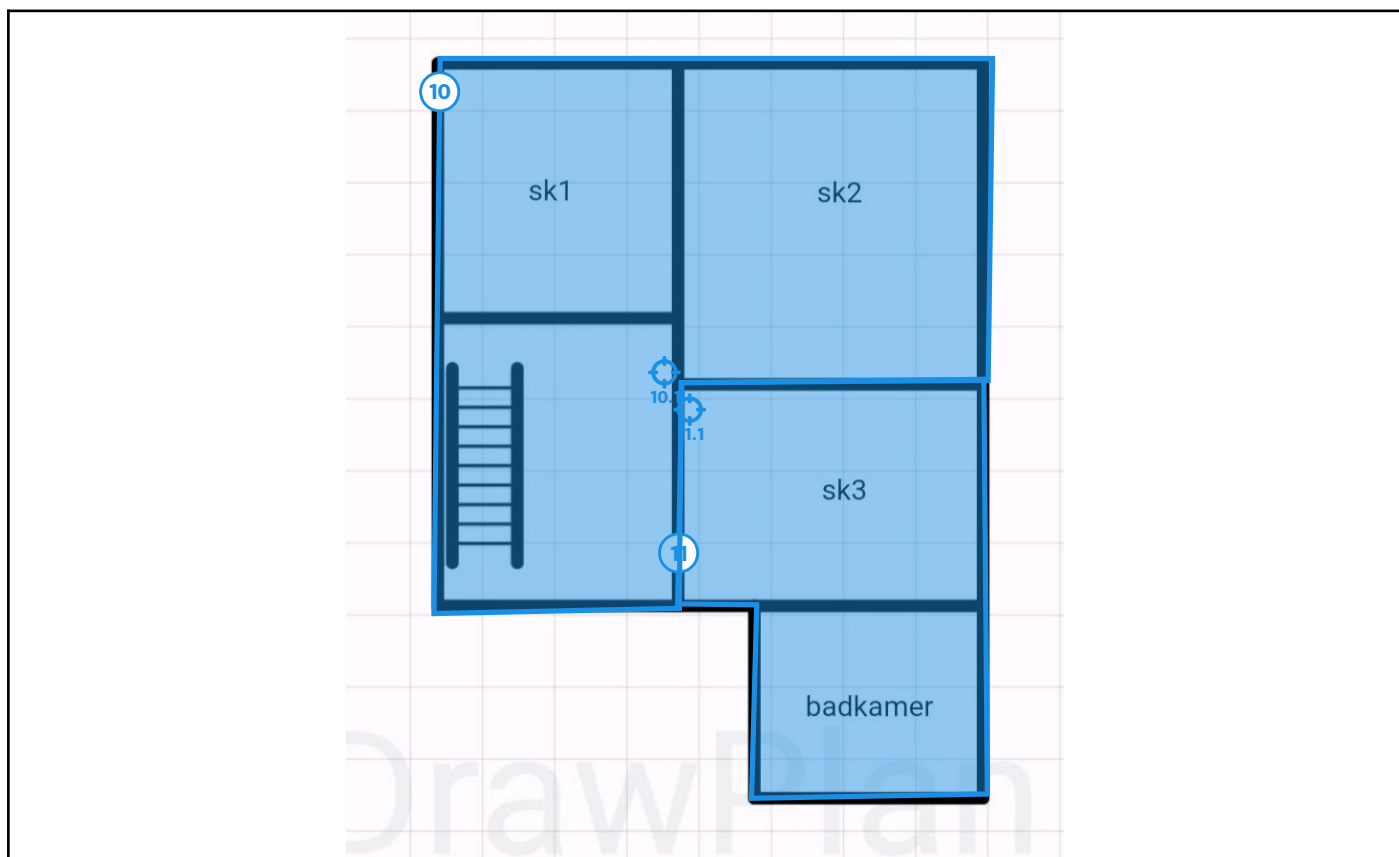
Plan 1.5: 1ste verdiep , blauwe vinyl, rode vinyl

Beschrijving	Type	Actie
10. Rode vinyl	Geen asbest	-
10.1 Code: MM03	Puntmonster	-
11. Blauwe vinyl	Geen asbest	-
11.1 Code: MM02	Puntmonster	-

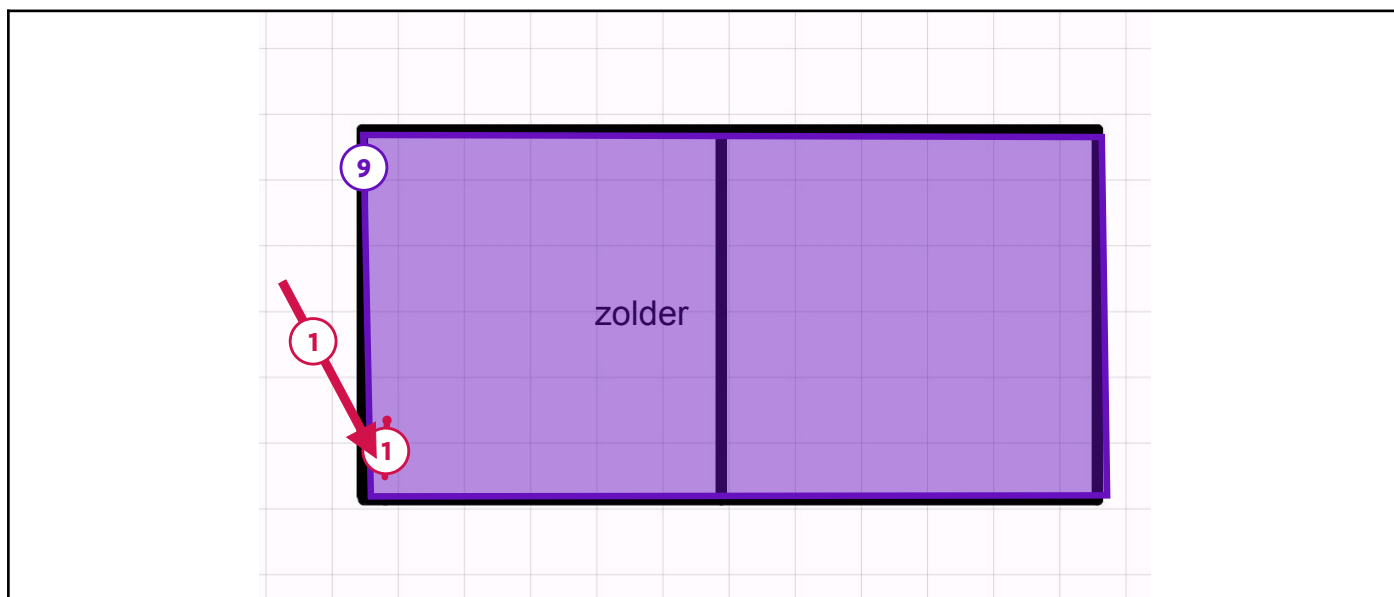
Plan 1.6: Zolder. Onderdak, leien

Beschrijving	Type	Actie
1. Leien	Asbestmateriaal	Dringend verwijderen
9. Onderdak	Advies	-

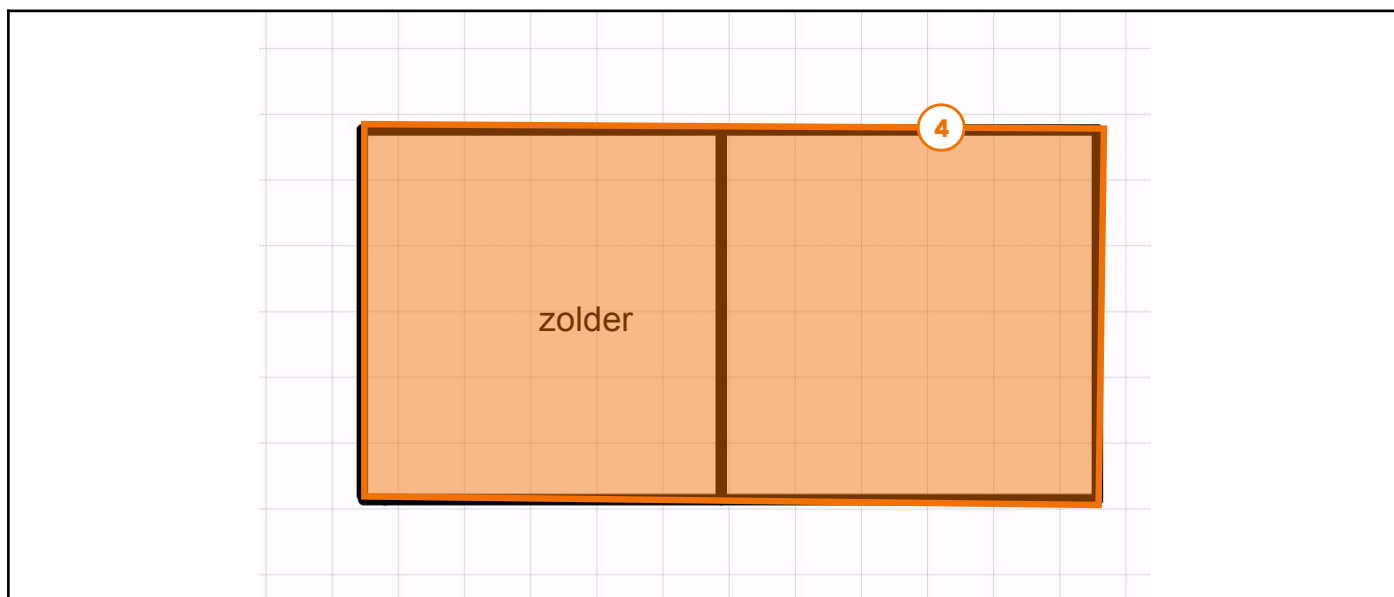
Plan 1.7: Zolder, leien dak

Beschrijving	Type	Actie
4. Leien dak	Asbestmateriaal	Verwijderen

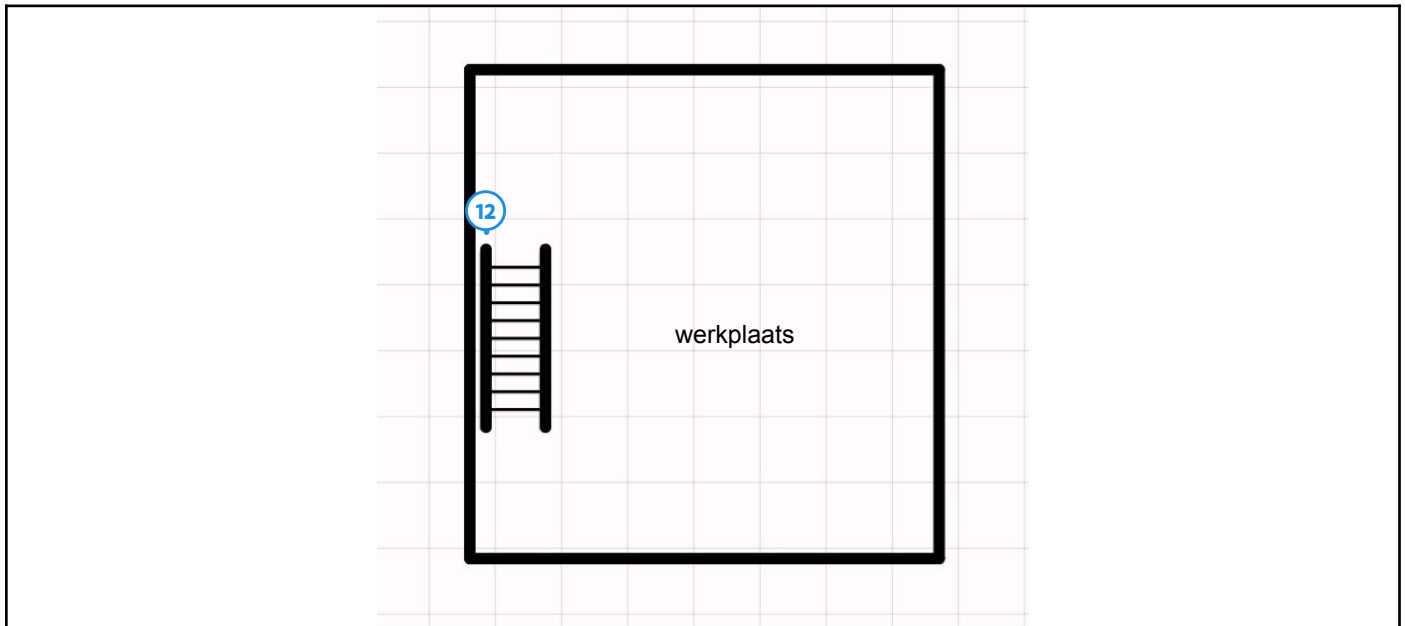
Plan 1.8: Gelijkvloers, bakeliet

Beschrijving	Type	Actie
12. Pleisterwerk muren	Geen asbest	-

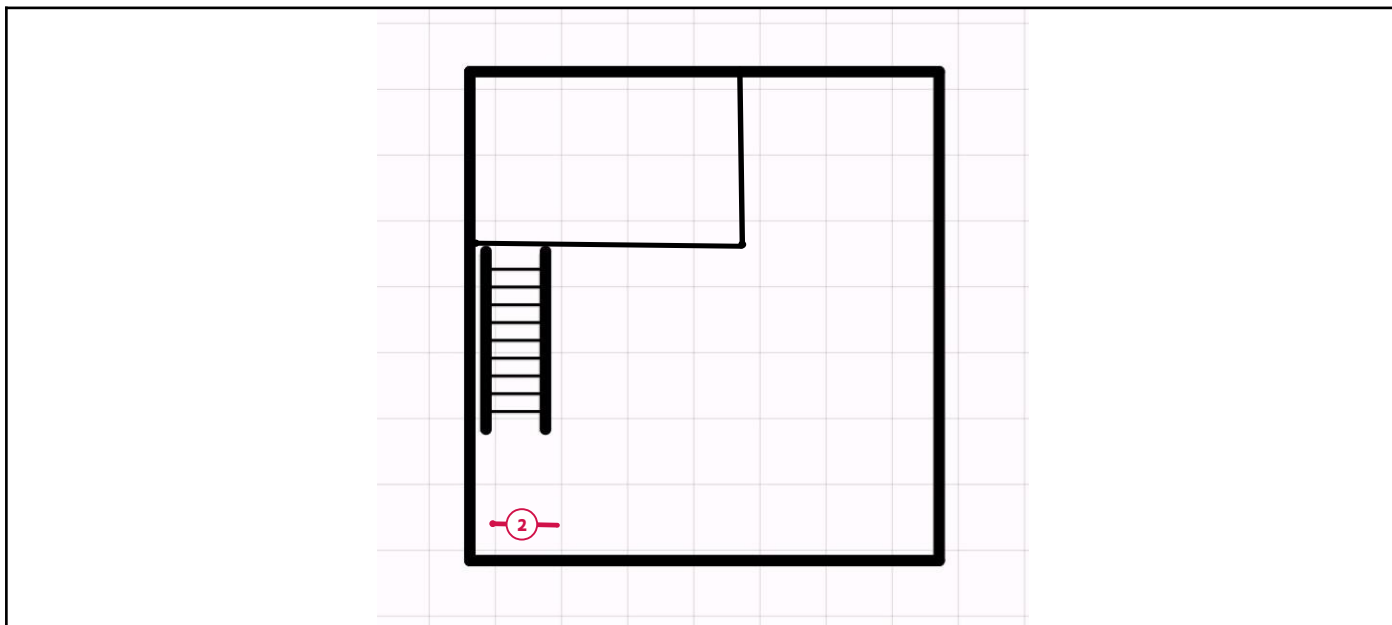
Plan 1.9: 1ste verdiep, bakeliet , buizen

Beschrijving	Type	Actie
2. Buizen	Asbestmateriaal	Dringend verwijderen

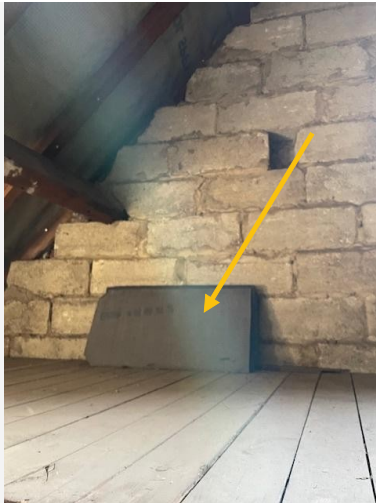
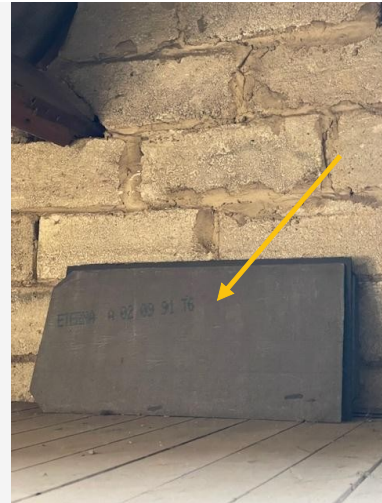
Het asbestmateriaal valt onder de mijlpaal van 2040.

Dringend verwijderen

Beschrijving	Leien
Type afvalstof	Betreft stock-voorraad of gedemonteerde asbestmaterialen
Aanwezige resten	Leien dak
Omgeving	Buiten
Primaire drager	Onderdelen - stock
Asbestmaterialen	<ul style="list-style-type: none">Dak- en gevelbekleding - Lei, shingle
Bindmiddel van asbestmateriaal	Cement
Gebondenheid op basis van bindmiddel	Hecht
Hoeveelheid (gewicht - aantal)	<ul style="list-style-type: none">2,00 kg - 1 stuk
Totaal gewicht	2,00 kg
Eenvoudig bereikbaar	Ja
Identificatiemethode	Vaststelling zonder monstername

- Verwijder het asbestafval.

- Eenvoudige handelingen: mag via doe-het-zelf of door werknemer(s) met opleidingsattest eenvoudige handelingen
Mits de nodige voorzorgsmaatregelen genomen worden kan dit op een veilige manier worden verwijderd

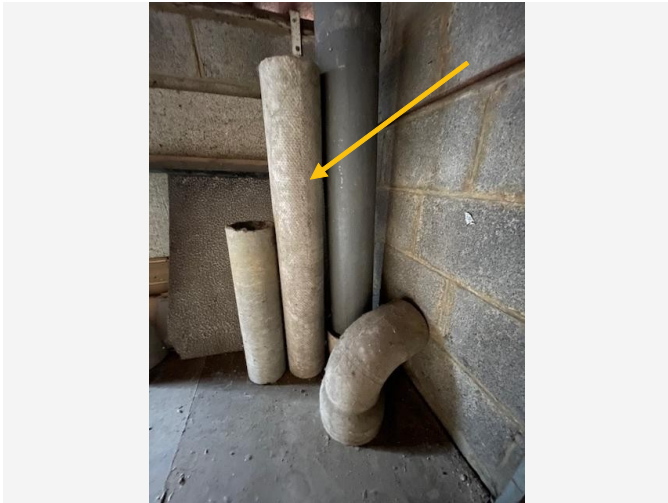
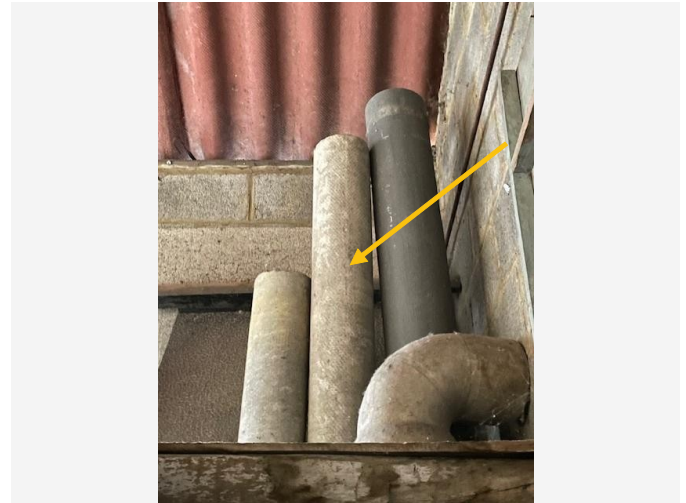
Het asbestmateriaal valt onder de mijlpaal van 2040.

Dringend verwijderen

Beschrijving	Buizen
Type afvalstof	Betreft stock-voorraad of gedemonteerde asbestmaterialen
Aanwezige resten	Geen resten aanwezig
Omgeving	Binnen
Primaire drager	Gedemonteerd of buitengebruik gesteld materiaal
Asbestmaterialen	<ul style="list-style-type: none">• Buis, koker, leiding, pijp, doorvoer• Rookgaskanaal
Bindmiddel van asbestmateriaal	Cement
Gebondenheid op basis van bindmiddel	Hecht
Hoeveelheid (gewicht - aantal)	<ul style="list-style-type: none">• 8,00 kg - 1 stuk
Totaal gewicht	8,00 kg
Eenvoudig bereikbaar	Ja
Identificatiemethode	Vaststelling zonder monsternamen

- Verwijder het asbestafval.

- Eenvoudige handelingen: mag via doe-het-zelf of door werknemer(s) met opleidingsattest eenvoudige handelingen
Mits de nodige voorzorgsmaatregelen genomen worden kan dit op een veilige manier worden verwijderd

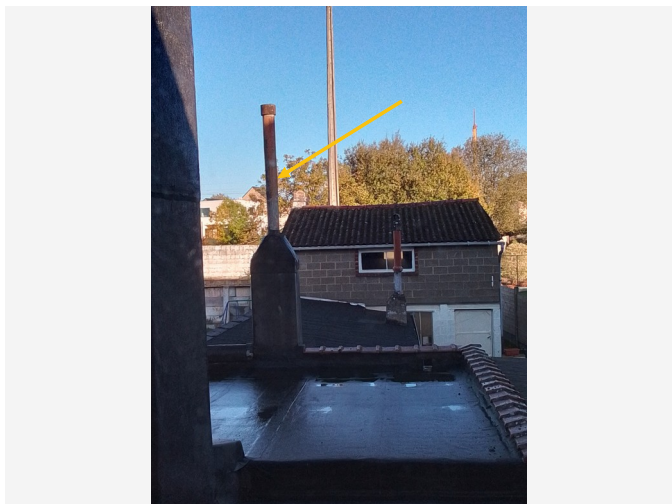
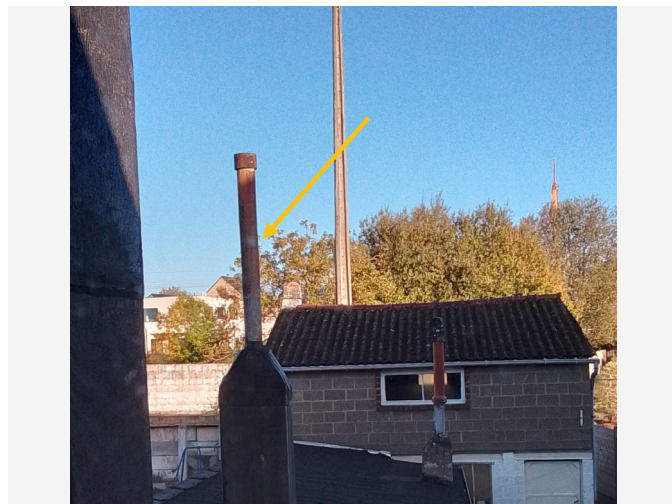
Het asbestmateriaal valt onder de mijlpaal van 2034.

Verwijderen

Eindbeoordeling materiaalrisico	Laag materiaalrisico en/of verlaagde kans op vezelvrijgave
---------------------------------	--

Gebondenheid	Categorie 1: hechtgebonden in oorsprong
Asbestsoort (vezeltype)	Crocidoliet aanwezig
Asbestconcentratie	Laag (< 50%)
Afschermingsgraad van het gehele materiaal	Geheel of deels vrij aan de buitenlucht
Toestand van het materiaal	Licht beschadigd, licht verweerd. Intact calciumsilicaatmateriaal of categorie III 'gebondenheid'

Beschrijving	Rookgaskanaal
Omgeving	Grenst aan binnen- en buitenlucht
Primaire drager	Schuin dak
Asbestmateriaal	Rookgaskanaal
Bindmiddel van asbestmateriaal	Cement
Gebondenheid op basis van bindmiddel	Hecht
Hoeveelheid (lengte - omtrek - dikte - aantal)	<ul style="list-style-type: none">• 3,00 m - 30,00 cm - 1,00 cm - 1 stuk
Totaal volume	0,009 m ³
Eenvoudig bereikbaar	Ja
Bevestigingswijze	<ul style="list-style-type: none">• Verlijmd, ingegoten, versmeerd
Identificatiemethode	Vaststelling zonder monsternamen
Destructieve handeling voor identificatie	Nee

- Zorg voor een veilig beheer. Vermijd het beschadigen van het asbestmateriaal. Controleer de toestand jaarlijks op wijzigingen.

- Eenvoudige handelingen: mag via doe-het-zelf of door werknemer(s) met opleidingsattest eenvoudige handelingen
Mits de nodige voorzorgsmaatregelen genomen worden kan dit op een veilige manier worden verwijderd

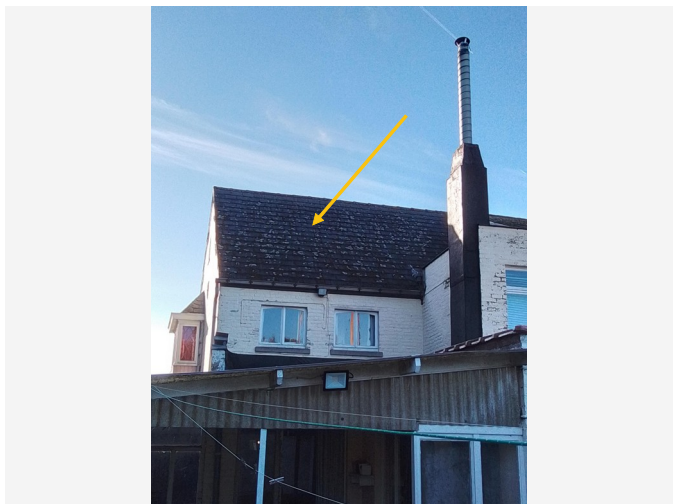
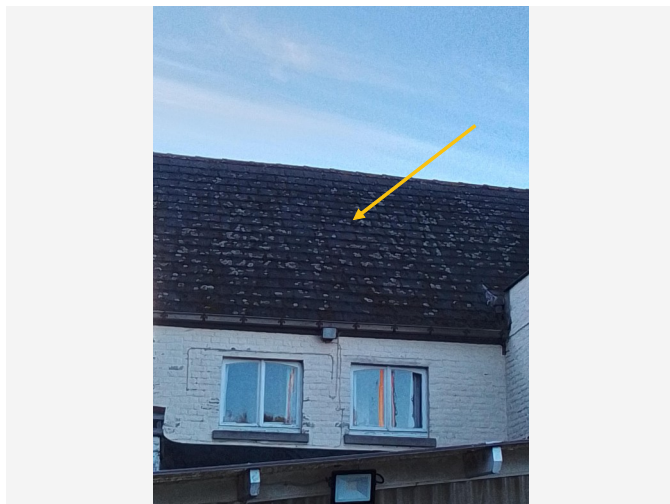
Het asbestmateriaal valt onder de mijlpaal van 2034.

Verwijderen

Eindbeoordeling materiaalrisico	Verhoogd materiaalrisico en/of verhoogde kans op vezelvrijgave
---------------------------------	--

Gebondenheid	Categorie 1: hechtgebonden in oorsprong
Asbestsoort (vezeltype)	Crocidoliet aanwezig
Asbestconcentratie	Laag (< 50%)
Afschermingsgraad van het gehele materiaal	Geheel of deels vrij aan de buitenlucht
Toestand van het materiaal	Matig beschadigd, matig verweerd

Beschrijving	Leien dak
Omgeving	Buiten
Primaire drager	Schuin dak
Asbestmateriaal	Dak- en gevelbekleding - Lei, shingle
Bindmiddel van asbestmateriaal	Cement
Gebondenheid op basis van bindmiddel	Hecht
Hoeveelheid (oppervlakte - aantal)	<ul style="list-style-type: none">• 100,00 m² - 1 stuk
Totale oppervlakte	100,00 m ²
Eenvoudig bereikbaar	Ja
Bevestigingswijze	<ul style="list-style-type: none">• Genageld, geniet
Identificatiemethode	Vaststelling zonder monstername
Destructieve handeling voor identificatie	Nee

- Zorg voor een veilig beheer. Vermijd het beschadigen van het asbestmateriaal. Controleer de toestand jaarlijks op wijzigingen.
- Hemelwater dat afspoelt van asbestcement daken of gevels kan asbestdeeltjes bevatten. Gebruik het enkel voor gesloten circuits (bv. spoelen toiletten). Reinig na het vervangen van het dak of de gevel de dakgoten en regenwaterput of -ton om asbesthoudend sediment of slib te verwijderen

- Eenvoudige handelingen: mag via doe-het-zelf of door werknemer(s) met opleidingsattest eenvoudige handelingen
Mits de nodige voorzorgsmaatregelen genomen worden kan dit op een veilige manier worden verwijderd

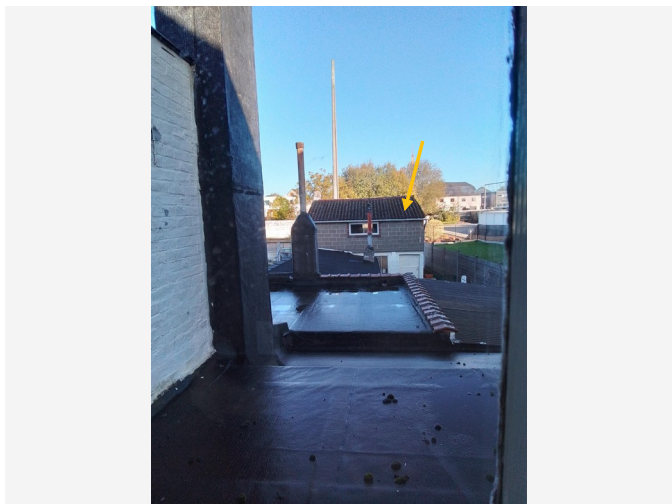
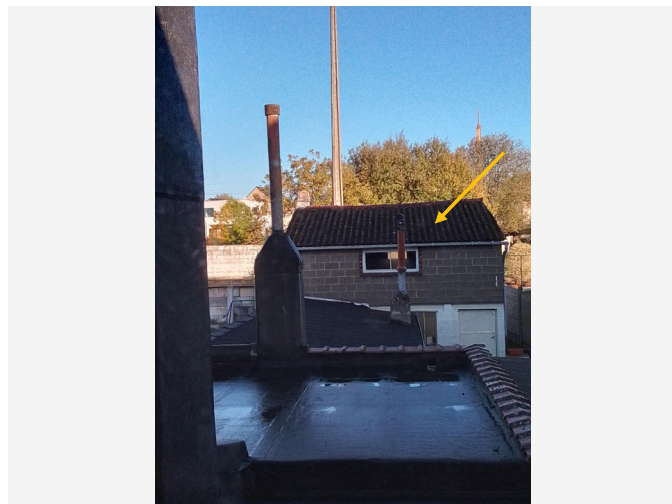
Het asbestmateriaal valt onder de mijlpaal van 2034.

Verwijderen

Eindbeoordeling materiaalrisico	Verhoogd materiaalrisico en/of verhoogde kans op vezelvrijgave
---------------------------------	--

Gebondenheid	Categorie 1: hechtgebonden in oorsprong
Asbestsoort (vezeltype)	Crocidoliet aanwezig
Asbestconcentratie	Laag (< 50%)
Afschermingsgraad van het gehele materiaal	Geheel of deels (ook) vrij aan de binnenlucht
Toestand van het materiaal	Licht beschadigd, licht verweerd. Intact calciumsilicaatmateriaal of categorie III 'gebondenheid'

Beschrijving	Golfplaten
Omgeving	Grenst aan binnen- en buitenlucht
Primaire drager	Schuin dak
Asbestmateriaal	Dak- en gevelbekleding - Golfplaat
Bindmiddel van asbestmateriaal	Cement
Gebondenheid op basis van bindmiddel	Hecht
Hoeveelheid (oppervlakte - aantal)	<ul style="list-style-type: none">• 30,00 m² - 1 stuk
Totale oppervlakte	30,00 m ²
Eenvoudig bereikbaar	Ja
Bevestigingswijze	<ul style="list-style-type: none">• Geschroefd
Identificatiemethode	Vaststelling zonder monsternamen
Destructieve handeling voor identificatie	Nee

- Zorg voor een veilig beheer. Vermijd het beschadigen van het asbestmateriaal. Controleer de toestand jaarlijks op wijzigingen.

- Eenvoudige handelingen: mag via doe-het-zelf of door werknemer(s) met opleidingsattest eenvoudige handelingen
Mits de nodige voorzorgsmaatregelen genomen worden kan dit op een veilige manier worden verwijderd

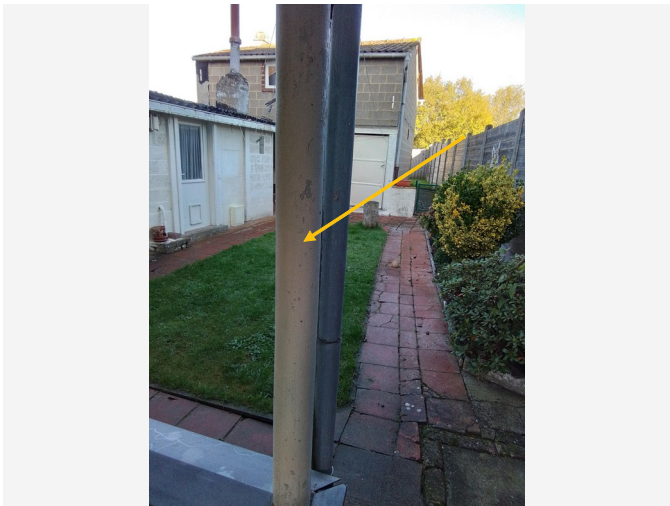
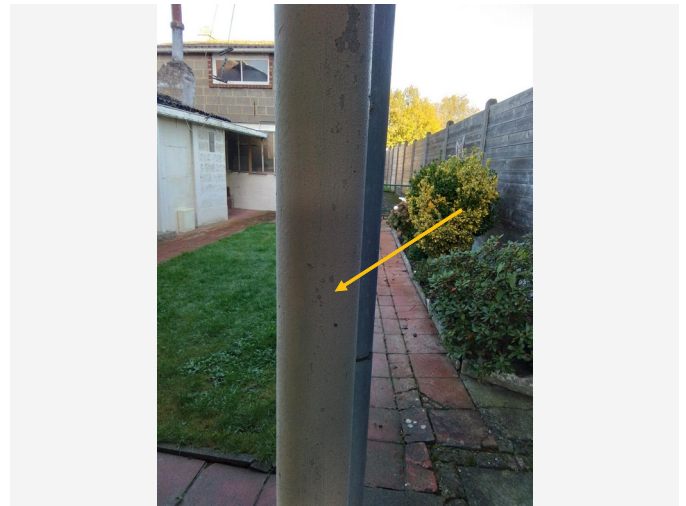
Het asbestmateriaal valt onder de mijlpaal van 2040.

Zorgvuldig beheren

Eindbeoordeling materiaalrisico	Laag materiaalrisico en/of verlaagde kans op vezelvrijgave
---------------------------------	--

Gebondenheid	Categorie 1: hechtgebonden in oorsprong
Asbestsoort (vezeltype)	Crocidoliet aanwezig
Asbestconcentratie	Laag (< 50%)
Afschermingsgraad van het gehele materiaal	Geheel of deels vrij aan de buitenlucht
Toestand van het materiaal	Licht beschadigd, licht verweerd. Intact calciumsilicaatmateriaal of categorie III 'gebondenheid'

Beschrijving	Pilaar
Omgeving	Buiten
Primaire drager	Fundering-draagstructuur (horizontaal, verticaal)
Asbestmateriaal	Verloren bekisting - Buis, koker
Bindmiddel van asbestmateriaal	Cement
Gebondenheid op basis van bindmiddel	Hecht
Hoeveelheid (lengte - omtrek - dikte - aantal)	<ul style="list-style-type: none">• 2,00 m - 30,00 cm - 1,00 cm - 1 stuk
Totaal volume	0,006 m ³
Eenvoudig bereikbaar	Nee <ul style="list-style-type: none">• Verwijdering tast de bouwkundige integriteit aan.
Bevestigingswijze	<ul style="list-style-type: none">• Verlijmd, ingegoten, versmeerd
Identificatiemethode	Vaststelling zonder monsternamen
Destructieve handeling voor identificatie	Nee

- Zorg voor een veilig beheer. Vermijd het beschadigen van het asbestmateriaal. Controleer de toestand jaarlijks op wijzigingen.

- Eenvoudige handelingen: mag via doe-het-zelf of door werknemer(s) met opleidingsattest eenvoudige handelingen
Mits de nodige voorzorgsmaatregelen genomen worden kan dit op een veilige manier worden verwijderd

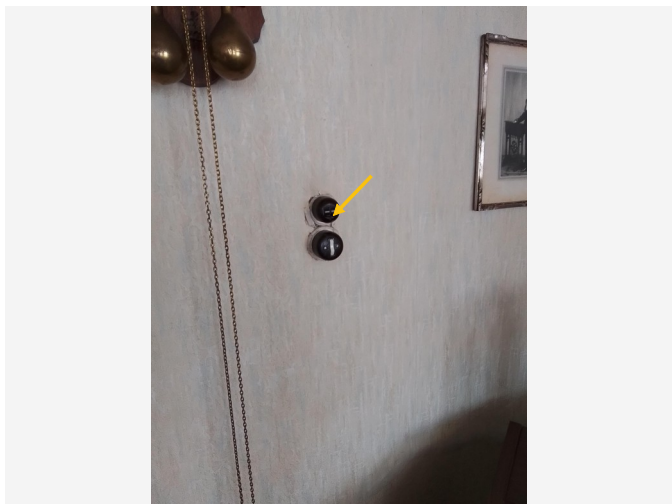
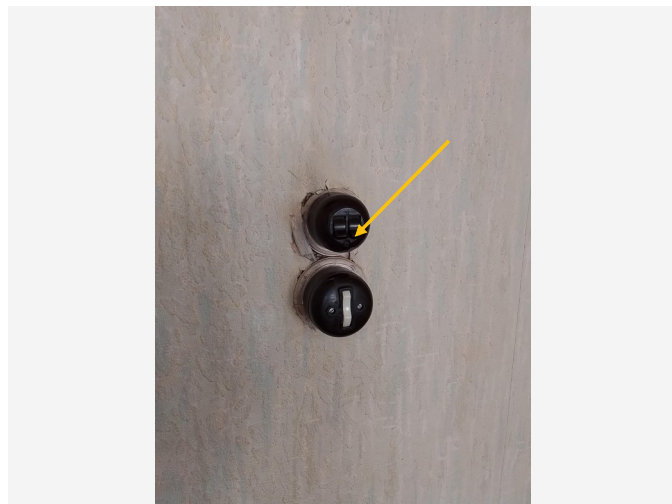
Het asbestmateriaal valt onder de mijlpaal van 2040.

Zorgvuldig beheren

Eindbeoordeling materiaalrisico	Laag materiaalrisico en/of verlaagde kans op vezelvrijgave
---------------------------------	--

Gebondenheid	Categorie 1: hechtgebonden in oorsprong
Asbestsoort (vezeltype)	Crocidoliet aanwezig
Asbestconcentratie	Laag (< 50%)
Afschermingsgraad van het gehele materiaal	Geheel of deels (ook) vrij aan de binnenlucht
Toestand van het materiaal	Onbeschadigd, niet verweerd

Beschrijving	Bakeliet elektrisch materiaal
Omgeving	Binnen
Primaire drager	Binnenwand
Asbestmateriaal	Plaat, paneel, tablet - Type Bakeliet
Bindmiddel van asbestmateriaal	Kunststof of -hars
Gebondenheid op basis van bindmiddel	Hecht
Hoeveelheid (oppervlakte - dikte - aantal)	• 1,00 m ² - 0,50 cm - 1 stuk
Totaal volume	0,005 m ³
Eenvoudig bereikbaar	Ja
Bevestigingswijze	• Geschroefd
Identificatiemethode	Vaststelling zonder monstername
Destructieve handeling voor identificatie	Nee

- Zorg voor een veilig beheer. Vermijd het beschadigen van het asbestmateriaal. Controleer de toestand jaarlijks op wijzigingen.

- Eenvoudige handelingen: mag via doe-het-zelf of door werknemer(s) met opleidingsattest eenvoudige handelingen
Mits de nodige voorzorgsmaatregelen genomen worden kan dit op een veilige manier worden verwijderd

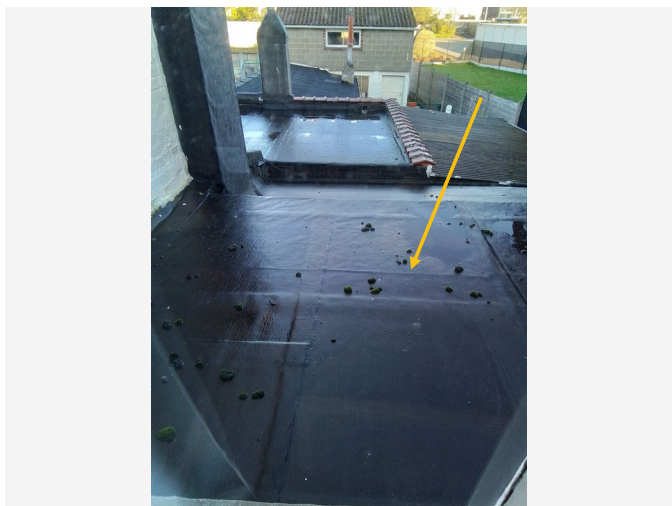
Epdm op het plat dak

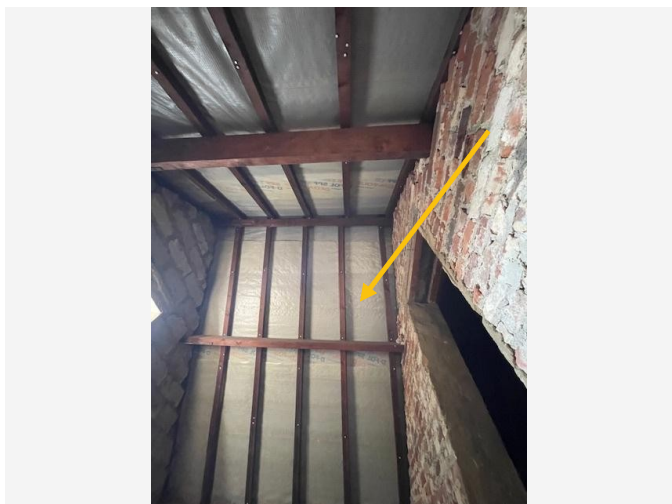
Het onderdak is een zeil

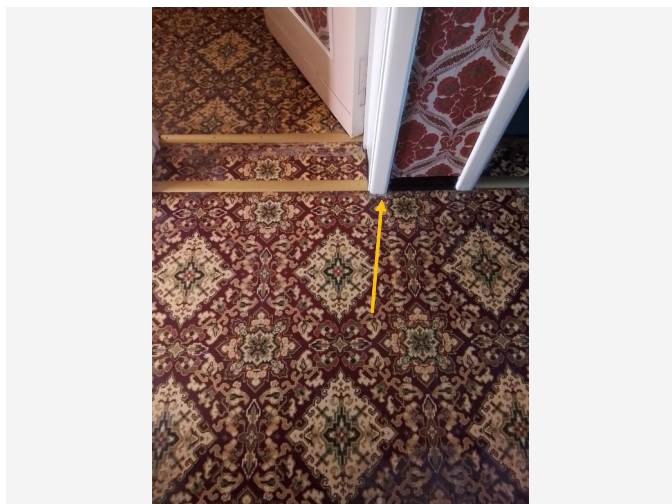
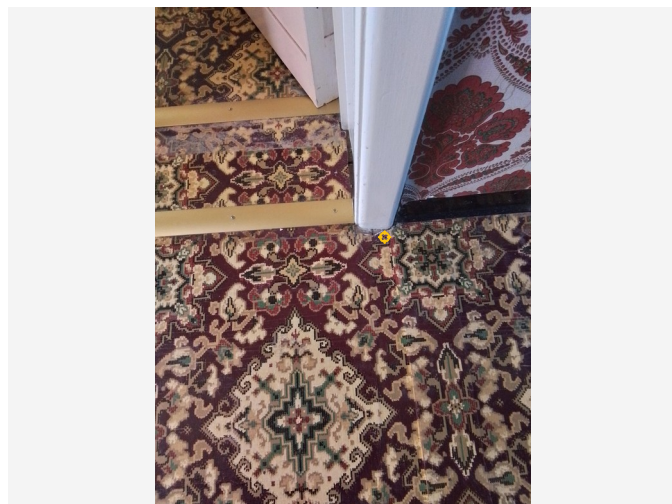
Geen asbest

#	Type	Referentie	Resultaat
10.1	Puntmonster	MM03	Geen asbest

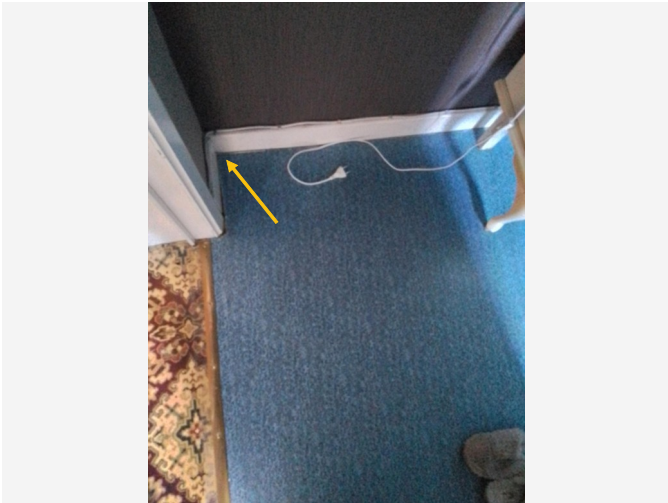
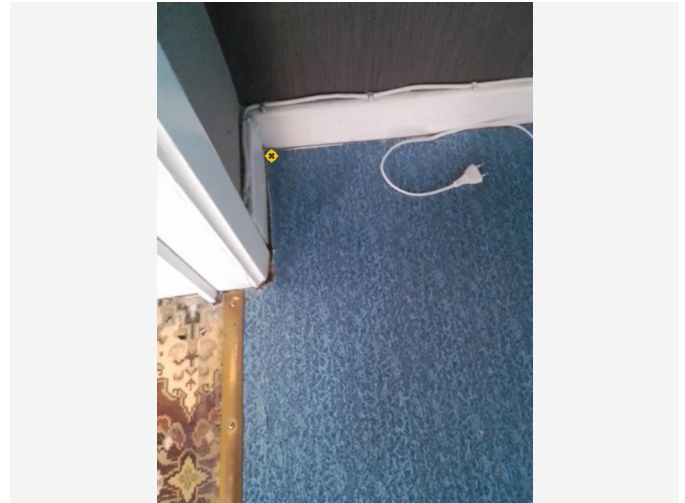
Fiche 11: Blauwe vinyl

Geen asbest

#	Type	Referentie	Resultaat
11.1	Puntmonster	MM02	Geen asbest

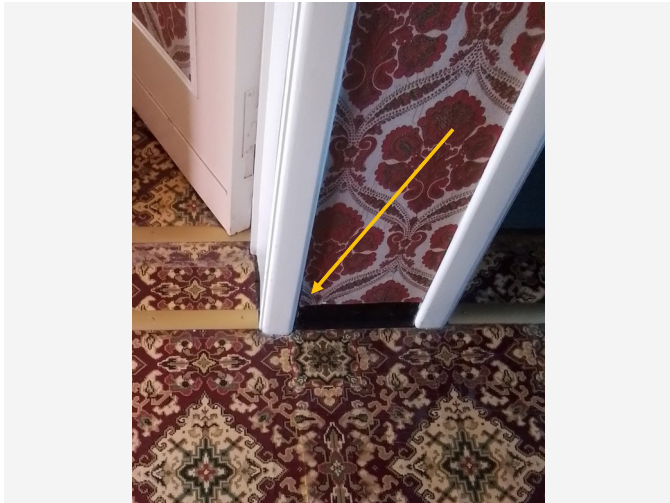
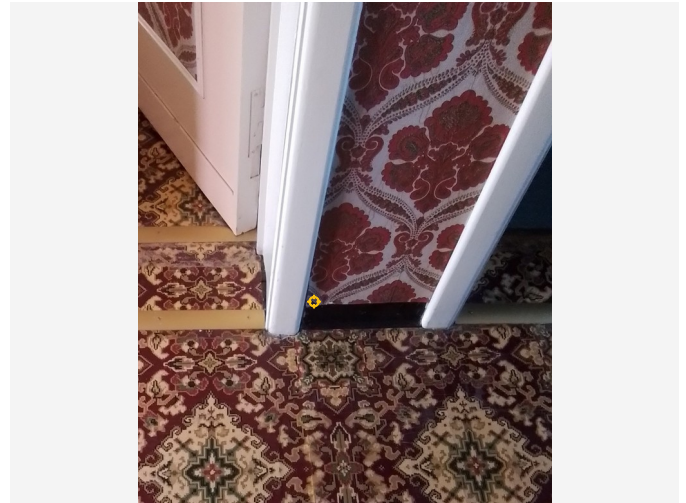
Geen asbest

#	Type	Referentie	Resultaat
12.1	Mengmonster	MM01	Geen asbest
