Asbestinventarisatetest

Edingseweg 440B, 9500 Geraardsbergen

Attestnummer : 20251231-000199.000

Uitgegeven op : 31.12.2025

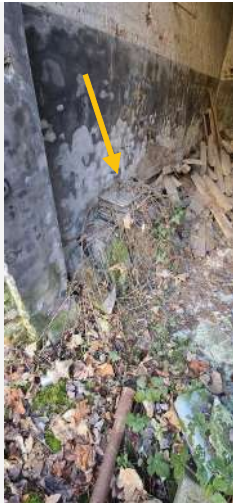
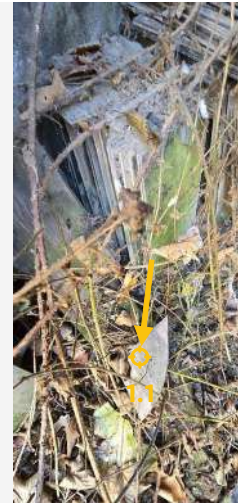
Dringend verwijderen

#	Type	Referentie	Resultaat
1.1	Puntmonster	251230102	Chrysotiel

Beschrijving	LEIEN
Type afvalstof	Betreft stock-voorraad of gedemonteerde asbestmaterialen
Aanwezige resten	Gestapelde leien.
Omgeving	Binnen
Primaire drager	Vloer
Asbestmaterialen	<ul style="list-style-type: none">Dak- en gevelbekleding - Lei, shingle
Bindmiddel van asbestmateriaal	Cement
Gebondenheid op basis van bindmiddel	Hecht
Hoeveelheid (gewicht - aantal)	<ul style="list-style-type: none">30,00 kg - 1 stuk
Totaal gewicht	30,00 kg
Eenvoudig bereikbaar	Ja
Identificatiemethode	Een monstername door de asbestdeskundige met laboanalyse door een asbestlabo.
Opmerking	<p>Deze vermelde hoeveelheid is een indicatieve schatting.</p> <p>Aangezien die asbesthoudende leien werden aangetroffen in één van de ruimtes is het aannemelijk dat ze ergens ook gebruikt werden in de gebouwen. Dit is echter niet geconstateerd geweest omwille van de beperkte toegankelijkheid van deze gebouwen.</p>

- Scherm in afwachting van verwijdering het asbestafval af van luchtstromingen en verstoring: bijvoorbeeld door het te verpakken, te fixeren, af te dekken, signalisatie - afbakening aan te brengen,
- Verwijder het asbestafval.

- Eenvoudige handelingen: mag via doe-het-zelf of door werknemer(s) met opleidingsattest eenvoudige handelingen
Voor eenvoudige asbestverwijderingshandelingen, zoals het verwijderen van deze asbesttoepassing, zijn PBM's (Persoonlijke Beschermingsmiddelen) essentieel. Deze omvatten een FFP3 stofmasker, wegwerpoverall met capuchon, wegwerphandschoenen en bij voorkeur een veiligheidsbril. Het is ook belangrijk om de materialen te fixeren met een speciaal fixeermiddel voordat ze worden verwijderd.

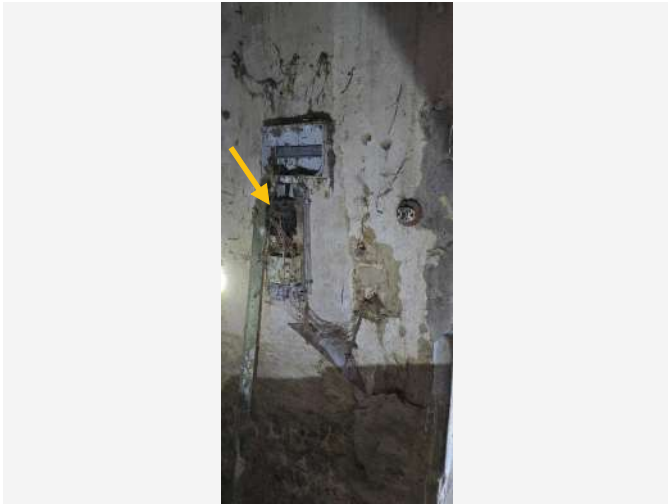
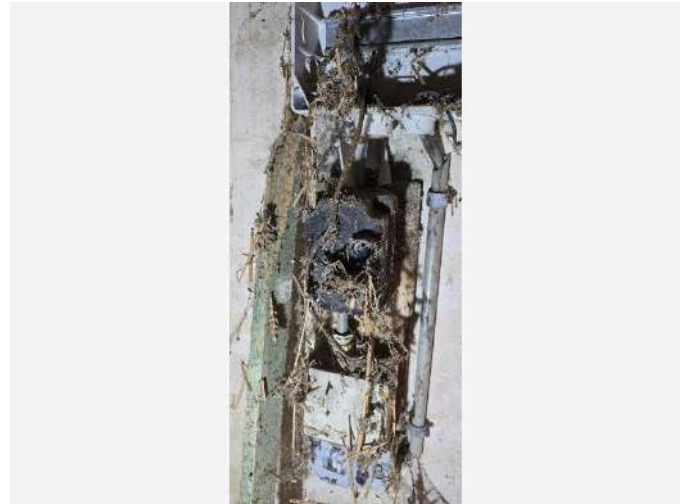
Verwijderen

Eindbeoordeling materiaalrisico	Verhoogd materiaalrisico en/of verhoogde kans op vezelvrijgave
---------------------------------	--

Gebondenheid	Categorie 1: hechtgebonden in oorsprong
Asbestsoort (vezeltype)	Crocidoliet aanwezig
Asbestconcentratie	Laag (< 50%)
Afschermingsgraad van het gehele materiaal	Geheel of deels (ook) vrij aan de binnenlucht
Toestand van het materiaal	Licht beschadigd, licht verweerd. Intact calciumsilicaatmateriaal of categorie III 'gebondenheid'

Beschrijving	BAKELIETEN SCHAKELAARS EN DOZEN
Omgeving	Binnen
Primaire drager	Communicatie en elektrische infrastructuur en uitrusting
Asbestmateriaal	Plaat, paneel, tablet - Type Bakeliet
Bindmiddel van asbestmateriaal	Kunststof of -hars
Gebondenheid op basis van bindmiddel	Hecht
Hoeveelheid (oppervlakte - dikte - aantal)	<ul style="list-style-type: none">• 0,30 m² - 0,30 cm - 1 stuk
Totaal volume	< 0,001 m ³
Eenvoudig bereikbaar	Ja
Bevestigingswijze	<ul style="list-style-type: none">• Geschroefd
Identificatiemethode	<p>De asbestdeskundige beoordeelt het materiaal als asbestverdacht en dus asbesthoudend, en dit zonder monstername.</p> <p>Motivatie: De monstername brengt andere schade aan dan schade die inherent is aan de monstername.</p>
Destructieve handeling voor identificatie	Nee
Opmerking	<p>Deze vermelde hoeveelheid is een indicatieve schatting.</p> <p>Er zullen waarschijnlijk meer bakelieten items aanwezig zijn dan vermeld op de constructieplannen. Alle bakelieten toepassingen zijn asbestverdacht en moeten op dezelfde manier worden verwijderd. Zowel in het kasteel dan in stallingen.</p>

- Zorg voor een veilig beheer. Vermijd het beschadigen van het asbestmateriaal. Controleer de toestand jaarlijks op wijzigingen.
- Voer bijkomende staalname(s) uit.

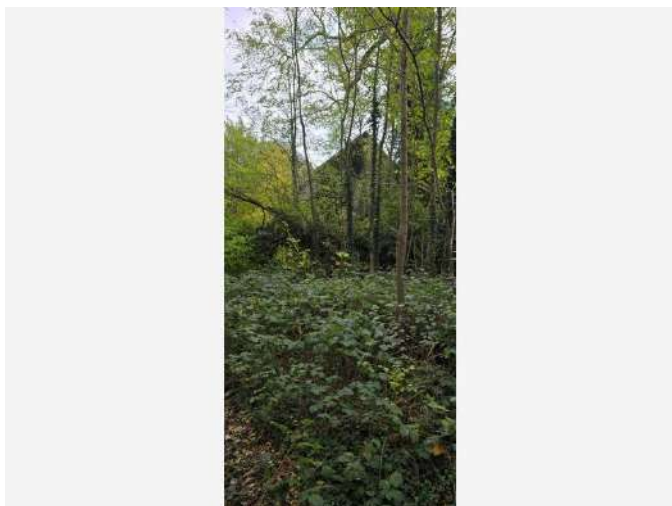
Tijdelijke beperking

Reden: Overwoekerende vegetatie

Uitleg van de asbestdeskundige: Heel de tuin is overwoekerd met vegetatie.

Er kunnen asbesttoepassingen aanwezig zijn .

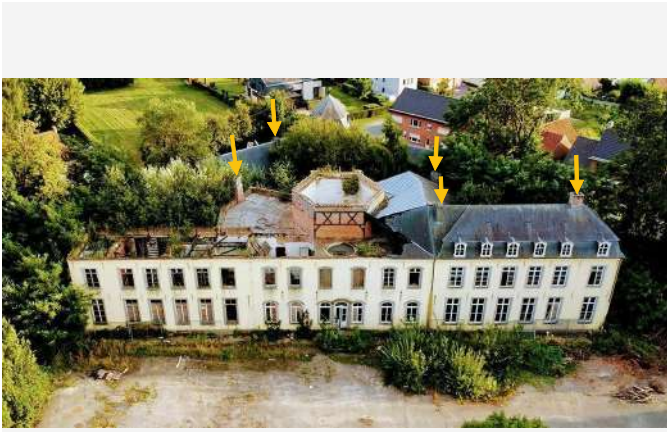
Tijdelijke beperking

Reden: Het te onderzoeken materiaal situeert zich hoger dan 3,50 m te rekenen vanaf een veilige ondergrond

Uitleg van de asbestdeskundige: De schoorstenen zijn niet te bereiken vanaf een stabiel platform lager dan 3.5 m t.o.v de rand van de schoorsteen.

Deze schoorstenen kunnen asbesthoudende rookgaskanalen bevatten.

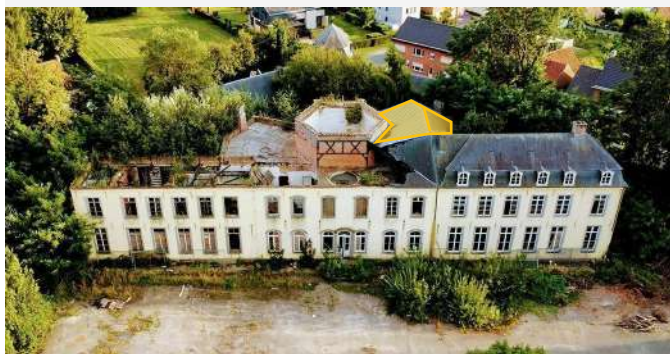
Tijdelijke beperking

Reden: Het te onderzoeken materiaal situeert zich hoger dan 3,50 m te rekenen vanaf een veilige ondergrond

Uitleg van de asbestdeskundige: Op het kasteel ligt nog een ander dak, dat te zien is op de luchtfoto.

Het lijkt een metalen constructie te zijn, maar op foto is dit niet te bepalen.

Deze constructie kan asbesthoudende toepassingen bezitten.

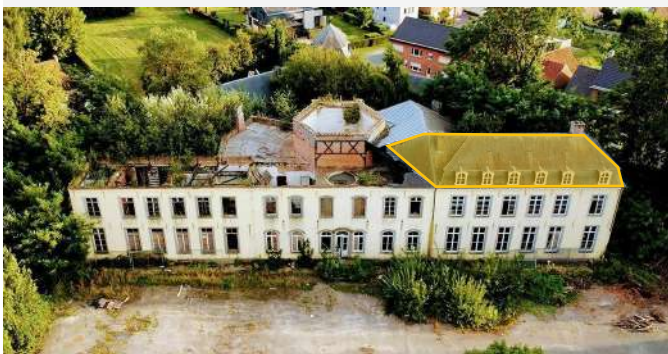
Tijdelijke beperking

Reden: Het onderzoek kan niet uitgevoerd worden binnen de bepalingen van de Welzijnswet

Uitleg van de asbestdeskundige: In het kasteel kan ook een onderdak aanwezig zijn, waar het dak niet is afgebrand.

Dit kan asbesthoudend zijn. Het is niet te inspecteren. Het kasteel is ontoegankelijk.

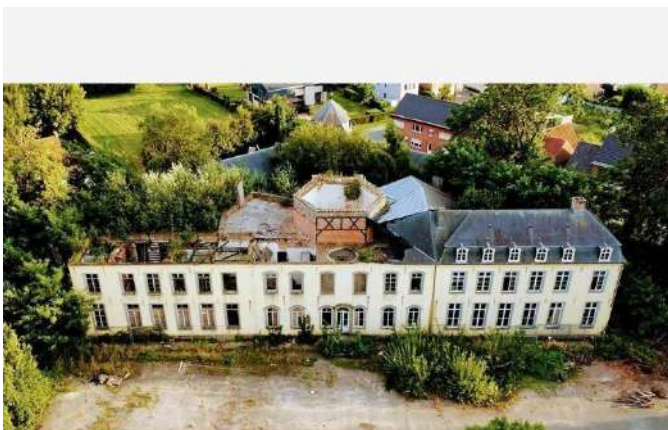
Tijdelijke beperking

Reden: Het onderzoek kan niet uitgevoerd worden binnen de bepalingen van de Welzijnswet

Uitleg van de asbestdeskundige: Op deze gehele site kon geen adequate inspectie uitgevoerd worden.

Het afgebrande en ontoegankelijke kasteel, de bouwvallige stallen, de slotvaste kelder en de overwoekerde tuin leiden tot deze situatie.

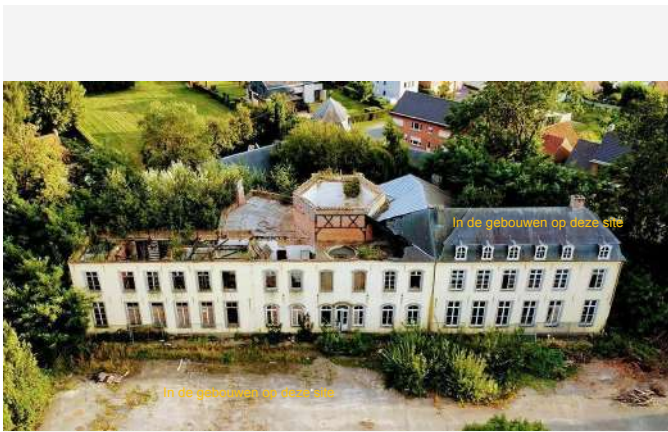
Tijdelijke beperking

Reden: Het onderzoek kan niet uitgevoerd worden binnen de bepalingen van de Welzijnswet

Uitleg van de asbestdeskundige: Het kasteel is afgebrand en niet toegankelijk op een veilige manier, de stallingen zijn deels toegankelijk.

Dus er is niet kunnen onderzocht worden of er leidingisolatie aanwezig is.

Mocht er leidingisolatie aanwezig zijn dan kan deze asbesthoudend zijn.

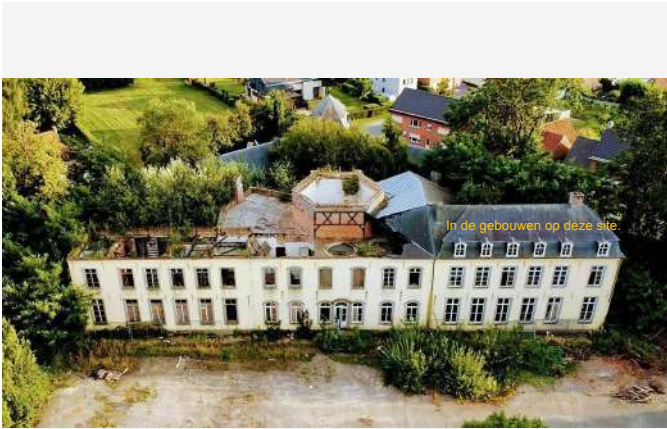
Tijdelijke beperking

Reden: Het onderzoek kan niet uitgevoerd worden binnen de bepalingen van de Welzijnswet

Uitleg van de asbestdeskundige: Het kasteel is afgebrand en niet toegankelijk op een veilige manier, de stallingen zijn deels toegankelijk.

Dus er is niet kunnen onderzocht worden of er een verwarmingsinstallatie aanwezig is.

Mocht er een verwarmingsinstallatie aanwezig zijn dan kan deze asbesthoudende toepassingen bevatten.

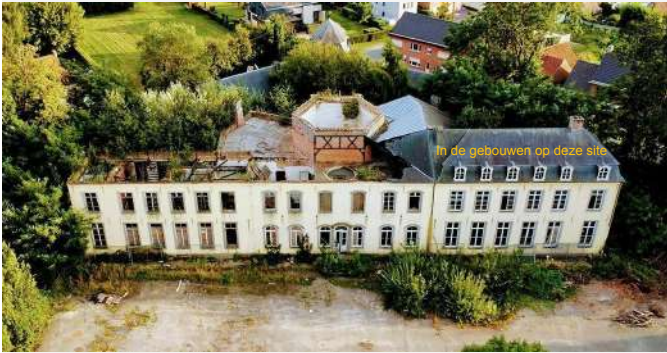
Tijdelijke beperking

Reden: Het onderzoek kan niet uitgevoerd worden binnen de bepalingen van de Welzijnswet

Uitleg van de asbestdeskundige: Het kasteel is afgebrand en niet toegankelijk op een veilige manier, de stallingen zijn deels toegankelijk.

Dus er is niet kunnen onderzocht worden of er een lift aanwezig is.

Mocht er een lift aanwezig zijn dan kan deze structuur asbesthoudende toepassingen bevatten.

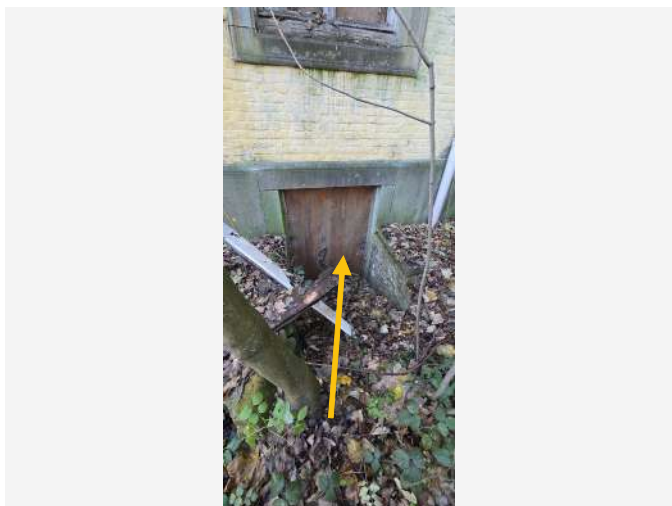
Tijdelijke beperking

Reden: Het onderzoek kan niet uitgevoerd worden binnen de bepalingen van de Welzijnswet

Uitleg van de asbestdeskundige: De kelder is van buiten toegankelijk. Deze deur is gesloten.

Het kasteel is ook niet toegankelijk.

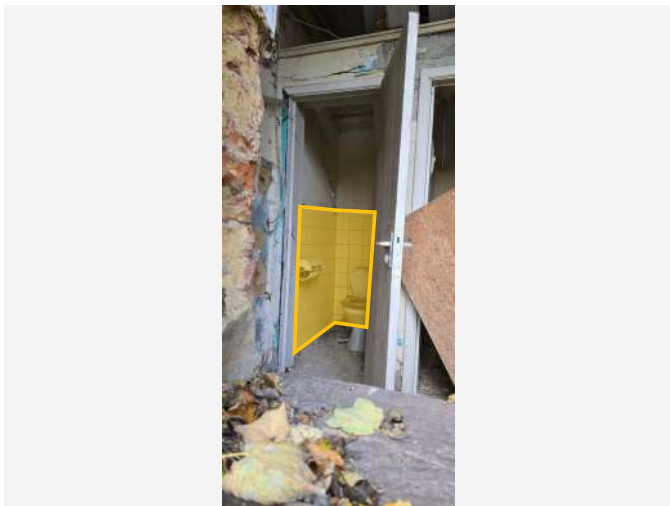
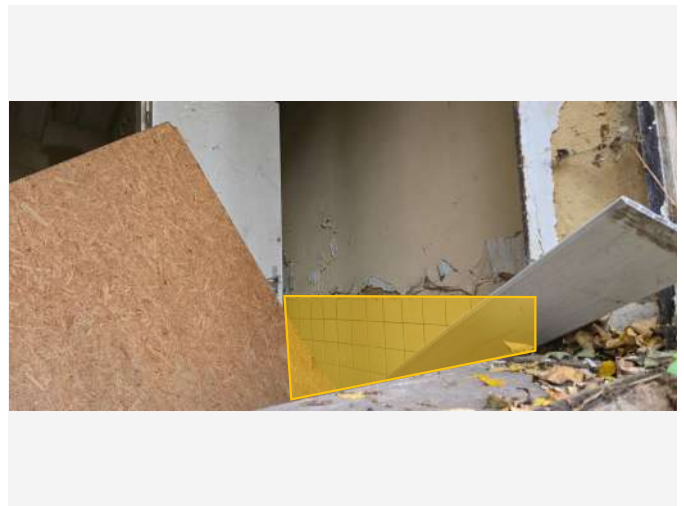
In het kasteel zijn wandtegels aanwezig, de lijm achter deze tegels kan asbesthoudend zijn.

Er kunnen zich meer wandtegels in het kasteel of de stallingen bevinden, maar deze zijn niet te aan te duiden op de constructieplannen omwille van de ontoegankelijkheid van het kasteel en gedeeltelijke ontoegankelijkheid van de stallingen.

Indien er nog andere wandtegels aanwezig zijn, kan de lijm erachter asbesthoudend zijn.

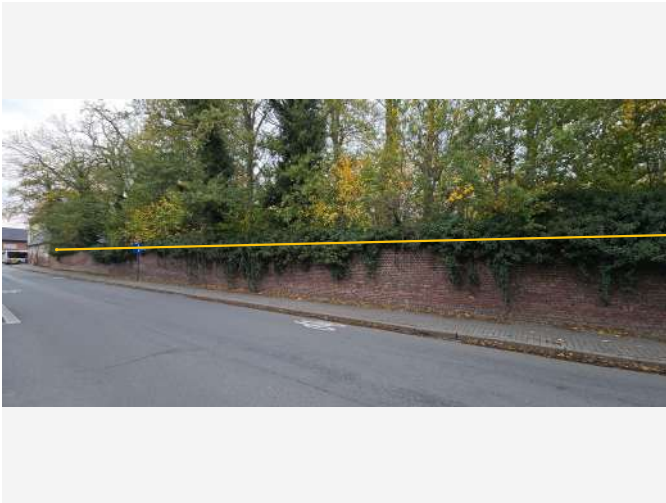
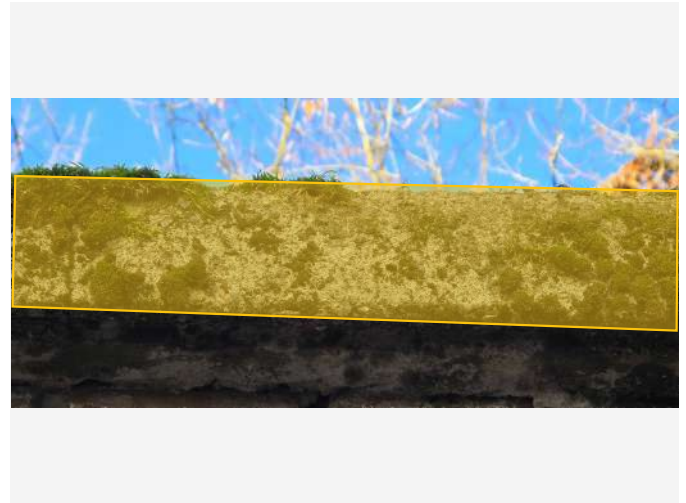
De dekstenen op de domeinmuur zijn niet asbesthoudend

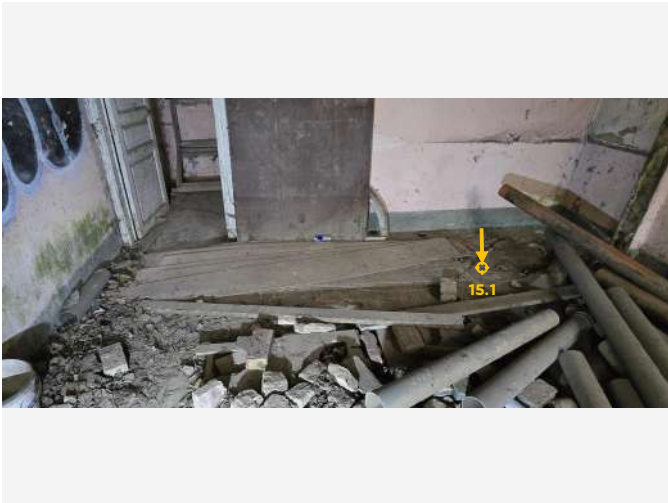
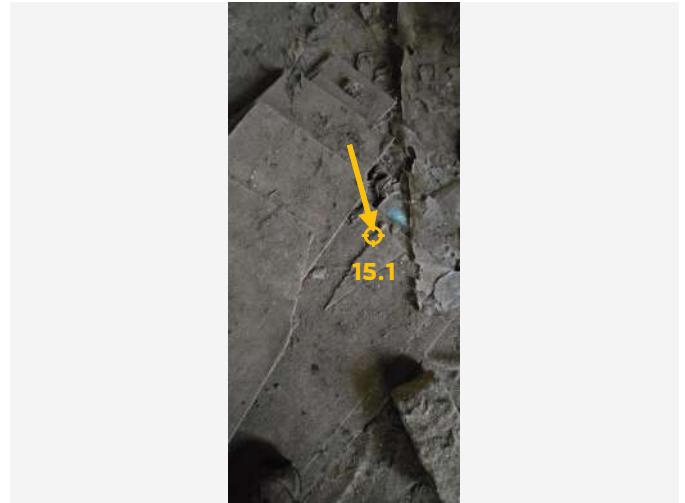
Fiche 15: PLATEN GROND

Afvalstof, geen asbest

#	Type	Referentie	Resultaat
15.1	Puntmonster	251103109	Geen asbest

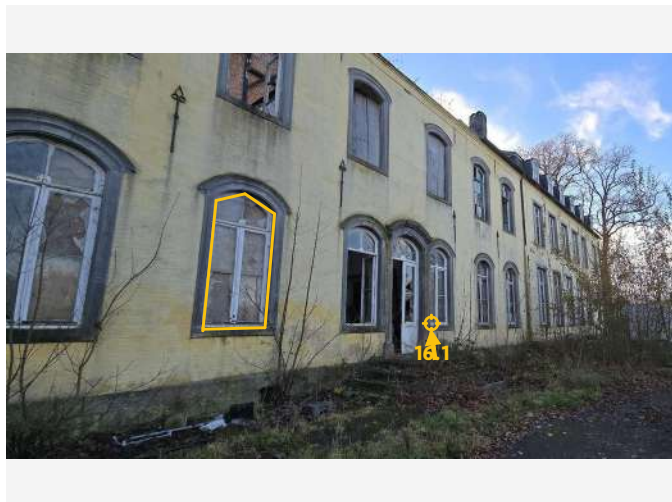
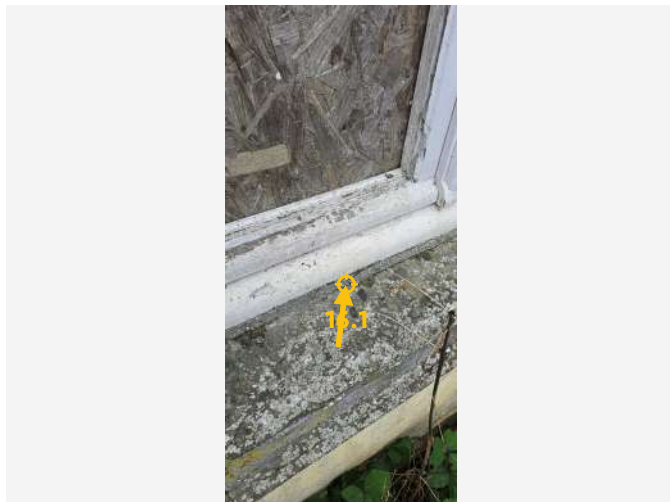
Fiche 16: MASTIEK RAMEN KASTEEL / MUUR

Geen asbest

Beschrijving	MASTIEK RAMEN KASTEEL / MUUR
Omgeving	Buiten
Primaire drager	Wandopening verticaal (raam, deur, ...)
Bindmiddel van materiaal	Kitten, mastiek, pasta
Gebondenheid op basis van bindmiddel	Hecht
Hoeveelheid (gewicht - aantal)	<ul style="list-style-type: none">• 5,00 kg - 1 stuk
Totaal gewicht	5,00 kg
Identificatiemethode	Een monstername door de asbestdeskundige met laboanalyse door een asbestlabo.
Destructieve handeling voor identificatie	Nee
Opmerking	<p>Deze vermelde hoeveelheid is een indicatieve schatting.</p> <p>De mastiek tussen ramen en muur is op de constructieplannen op één raam aangeduid Dit geldt voor ieder raam op de beneden verdieping</p>

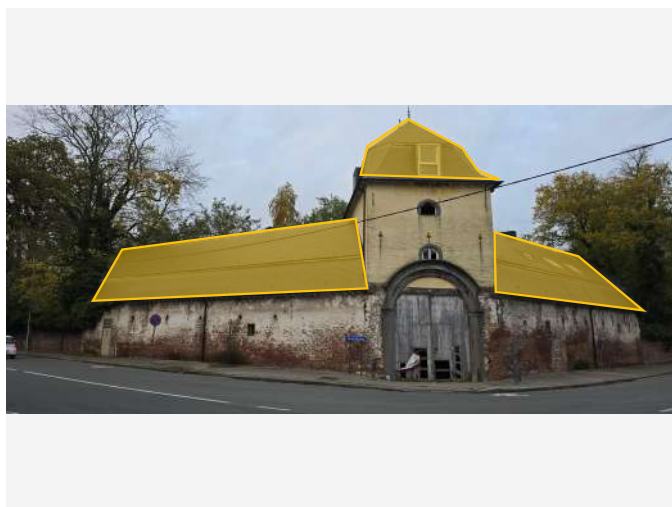
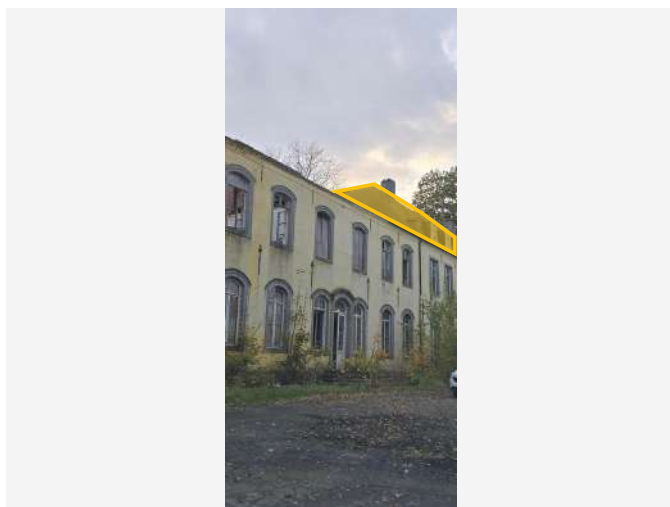
Beschrijving	Notitie	Terug te vinden op plannen
Fiche 28: DAKBEDEKKING	De dakbedekking bestaat uit natuurleien, dus niet asbestverdacht	Plan 1.1: KASTEEL Plan 2.2: POORTHUIS BOVENVERDIEPING
