# Asbestinventarisatattest

Heirweg 82, 9506 Geraardsbergen

Attestnummer : 20260611-000394.000

Uitgegeven op : 11.06.2026

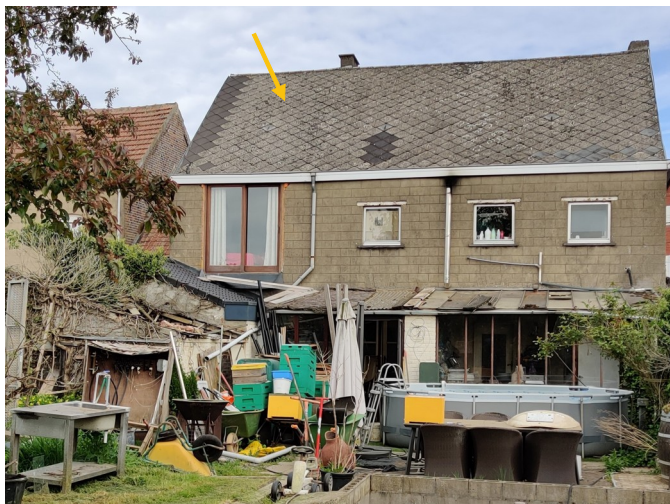
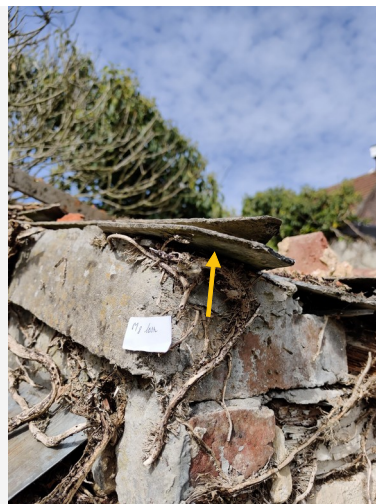
| Eindbeoordeling materiaalrisico | Hoog materiaalrisico en/of hoge kans op vezelvrijgave |
| Opmerking | Gezien het gaat om een ingestort dak, is deze zwaar beschadigd. Echter gezien het ook op een constructie ligt met vier muren, wordt het aanzien als binnenlucht, ook al is het volledige dak ingestort. |

| Toestand van het materiaal | Zwaar beschadigd, zwaar verweerd |

| # | Type | Referentie | Resultaat |
|---|---|---|---|
| 1.1 | Puntmonster | M8 | Chrysotiel |

| Opmerking | <p>Het is waarneembaar dat het gaat om kunstleien en niet om natuurleien. Beide soorten leien zijn hetzelfde en kan er een extrapolatie plaatvinden van het resultaat van het labo.</p> <p>Zoals voorzien in het inspectieprotocol onder punt 5.7 'Asbestverdacht', dient vezelcement aanzien te worden als asbestverdacht.</p> <p>Deze toepassing heeft alle visuele kenmerken (vezelcement en honinggraadstructuur) van een asbesthoudende toepassing en om die reden dan ook asbestverdacht. Er is evenmin een bedrukking waarneembaar die kan duiden op een asbestvrije variant.</p> <p>Deze toepassing kan daarom enkel asbestvrij verklaard te worden op basis van een staalanalyse door een erkend labo.</p> <p>De hoeveelheid hierboven beschreven kan licht afwijken van de werkelijkheid, hieraan kunnen geen rechten worden ontleend.</p> |

**Dringend verwijderen**

- Zorg voor een veilig beheer. Vermijd het beschadigen van het asbestmateriaal. Controleer de toestand jaarlijks op wijzigingen.
- Zorg voor een veilig beheer en verwijder dit asbestmateriaal wanneer het bij werken eenvoudig bereikbaar wordt. Controleer de toestand jaarlijks op wijzigingen.
- Hemelwater dat afspoelt van asbestcement daken of gevels kan asbestdeeltjes bevatten. Gebruik het enkel voor gesloten circuits (bv. spoelen toiletten). Reinig na het vervangen van het dak of de gevel de dakgoten en regenwaterput of -ton om asbesthoudend sediment of slib te verwijderen
- Voer bijkomende staalname(s) uit.

Omwille van het feit dat het gaat om een hechtgebonden toepassing die zich buiten bevindt, kan deze toepassing verwijderd worden door een doe-het-zelver of een werknemer met een opleidingsattest eenvoudige handelingen.

Omwille van de verwerking en de oppervlakte van de toepassing, is het aan te raden deze te laten verwijderen door een werknemer met een opleidingsattest eenvoudige handelingen.

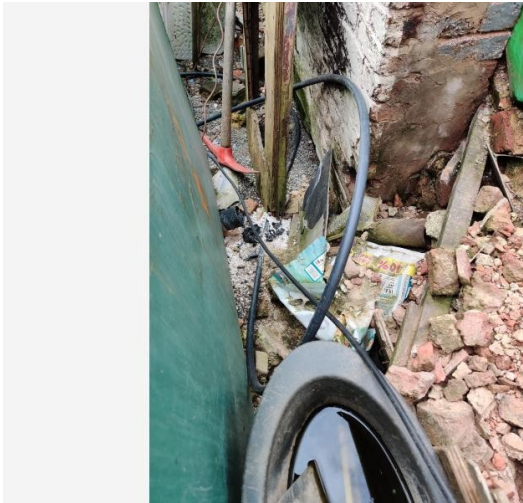
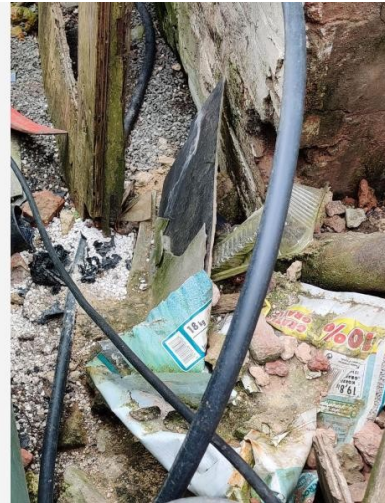
| Bron van de resten | Ja, de vermoedelijke bron van de besmetting/schade is nog steeds aanwezig ter plaatse, in de vorm van het puin en de restanten van de ingestorte constructie. |

**Dringend verwijderen**

- Verwijder het asbestafval.
- Vermijd het bewerken of het intensief betreden (belopen, rijden, ...) van de verontreinigde zone. Is dit niet mogelijk vraag dan advies aan een erkend bodemsaneringsdeskundige voor verdere maatregelen.
- Voer bijkomende staalname(s) uit.

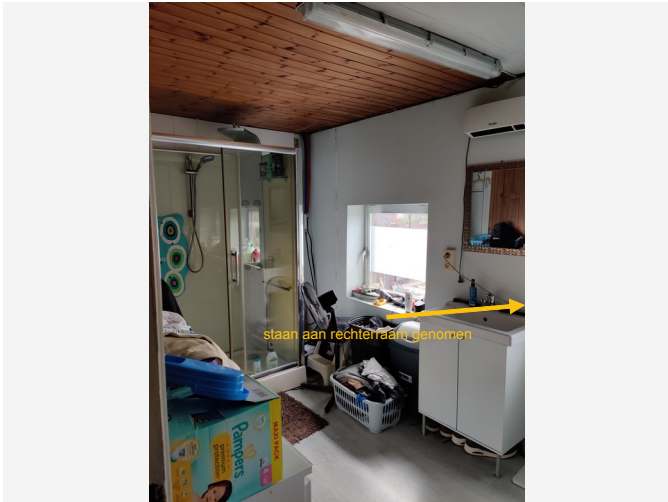
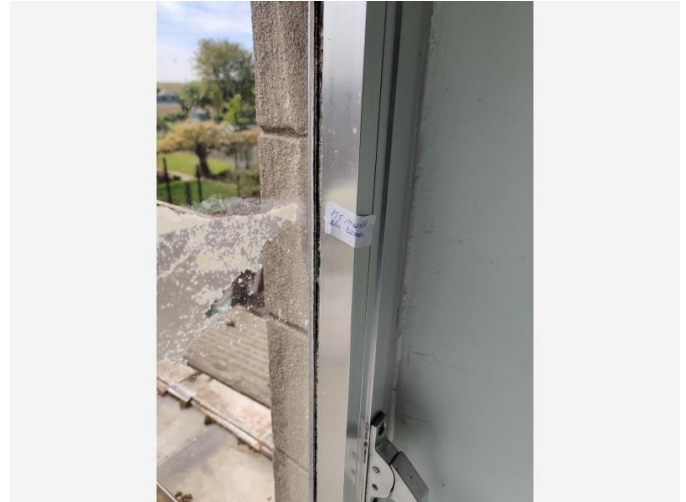
## Fiche 3: Afdichtingsmateriaal aan schrijnwerk - alu ramen

| Opmerking | <p>Zoals voorzien in het inspectieprotocol onder punt 5.7 'Asbestverdacht', dient relatief harde en/of pasta-achtige mastiek of kit aanzien te worden als asbestverdacht.</p> <p>Deze toepassing heeft alle visuele kenmerken (hard en brokkelig) van een asbesthoudende toepassing en om die reden dan ook asbestverdacht.</p> <p>Deze toepassing kan daarom enkel asbestvrij verklaard te worden op basis van een staalanalyse door een erkend labo.</p> <p>Foto's van de monsterpunten zijn toegevoegd aan het digitaal dossier van dit attest.</p> <p>De hoeveelheid hierboven beschreven kan licht afwijken van de werkelijkheid, hieraan kunnen geen rechten worden ontleend.</p> |

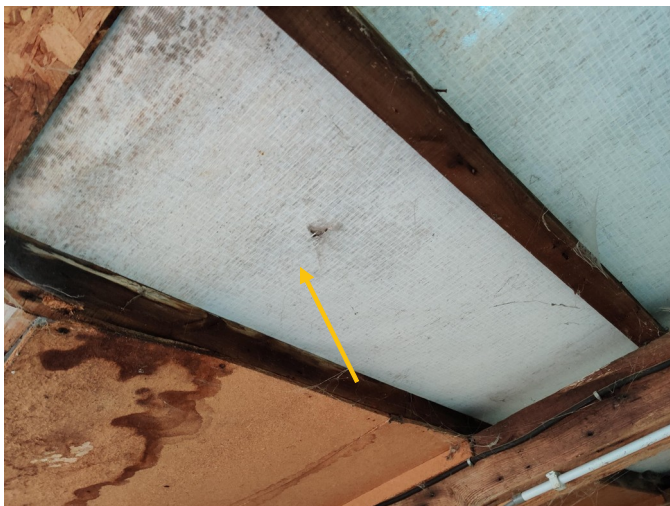
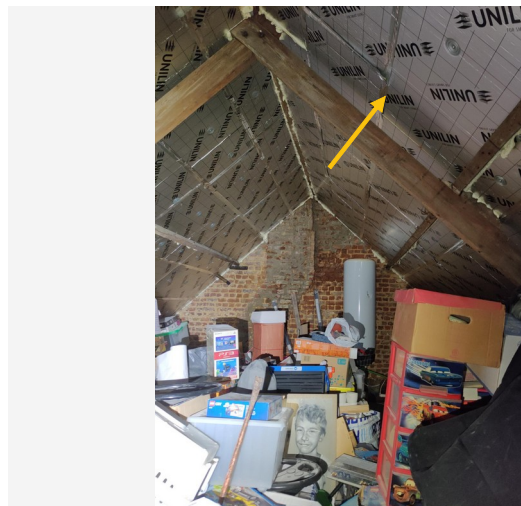
## Fiche 19: Onderdak

| Beschrijving | Notitie | Terug te vinden op plannen |
|---|---|---|
| Fiche 19: Onderdak | In de aanbouw is een onderdak zichtbaar dat niet verdacht is. Voor wat het hoofdgebouw betreft is er geen onderdak zichtbaar gezien er isolatie aan de onderzijde aanwezig is en het niet mogelijk is (omwille van het hoogte EN omwille van het destructieve karakter indien er nagels zouden losgemaakt worden van de leien) om het onderdak te kunnen waarnemen. | - |

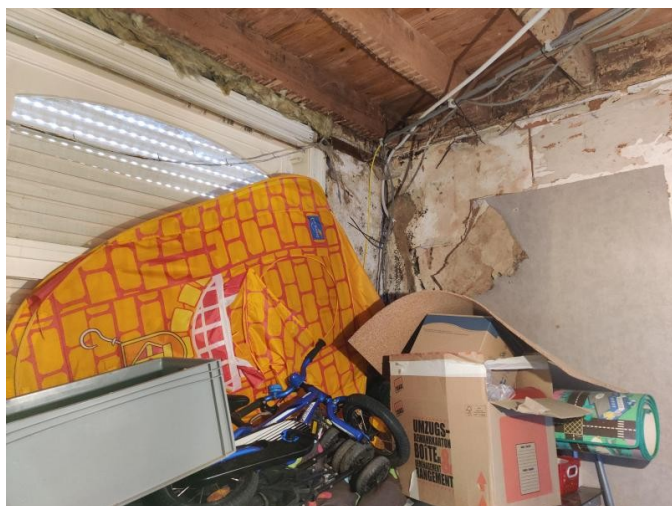
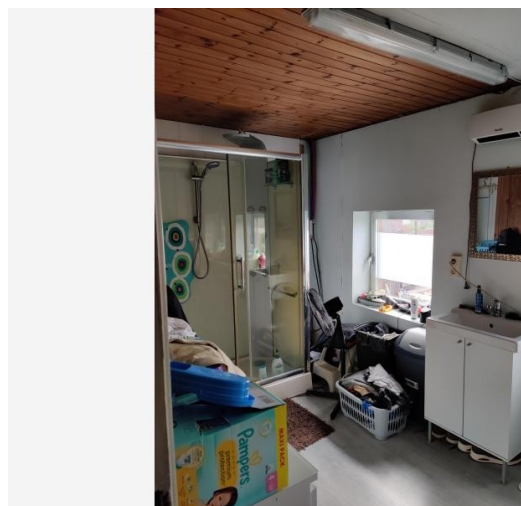
## Fiche 20: Pleisterwerk plafond

| Beschrijving | Notitie | Terug te vinden op plannen |
|---|---|---|
| Fiche 20: Pleisterwerk plafond | De plafondafwerking is steeds voorzien van niet- verdacht materiaal. Het is echter niet duidelijk of er zich al dan niet nog asbestverdacht pleisterwerk achter bevindt. Bij een eventuele verwijdering van deze afwerking is het raadzaam hiervoor aandacht te hebben en eventueel een staalname te laten uitvoeren. | - |
