# Asbestinventarisatetest

Sint-Annastraat 32, 9500 Geraardsbergen

Attestnummer : 20250508-000018.000

# Zone 1: Hoofdgebouw

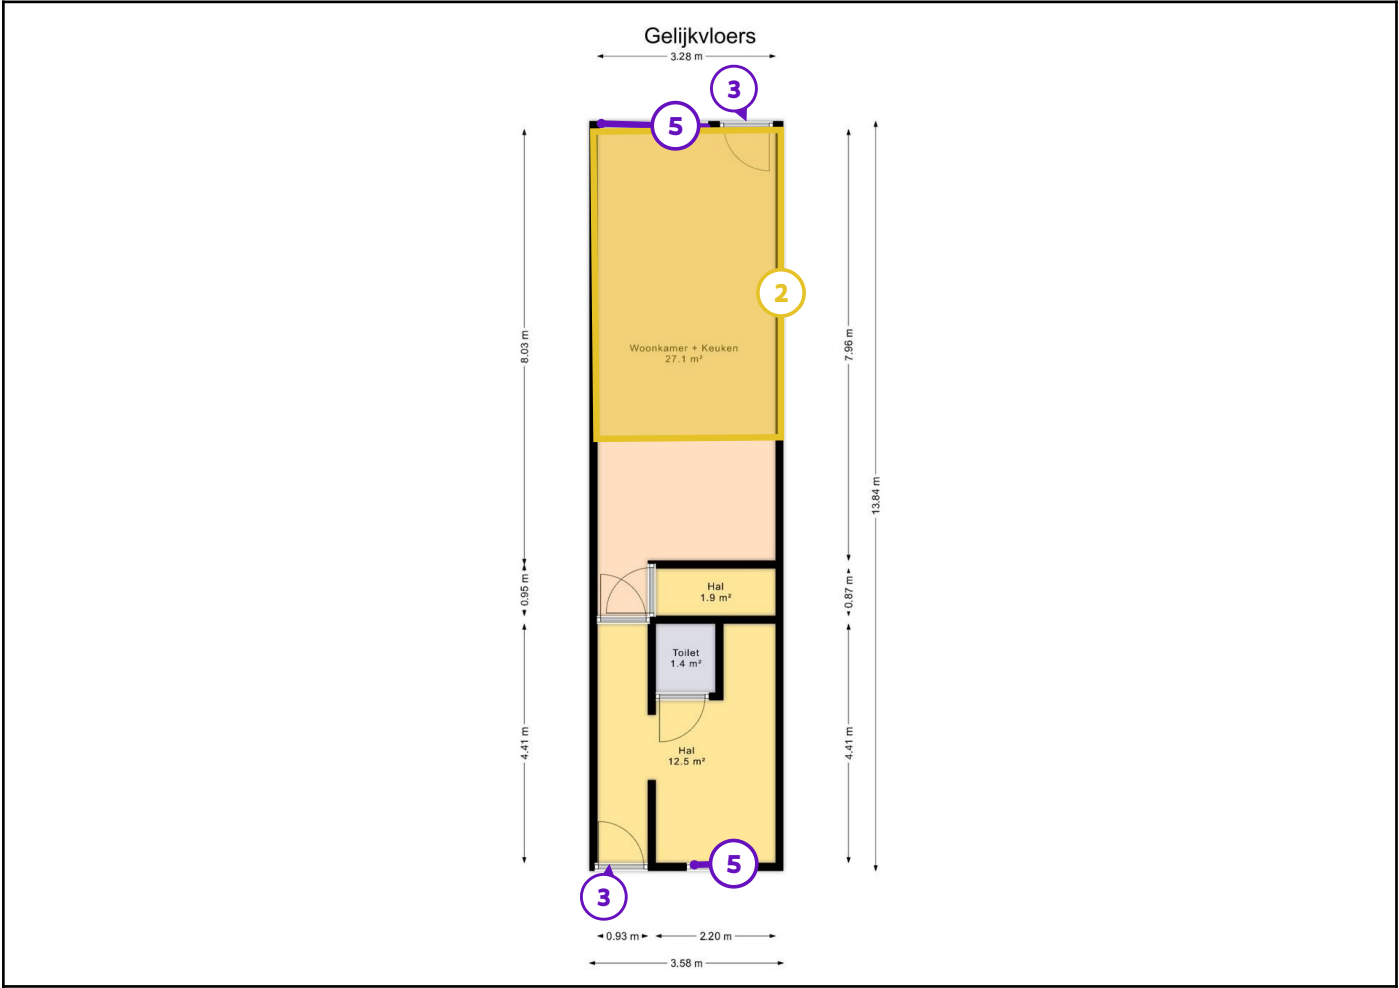
# Plan 1.2: Grondplan gelijkvloers

| Beschrijving | Type | Actie |
|---|---|---|
| 2. *Roofing platdak - geen staalname | Asbestmateriaal | Zorgvuldig beheren |

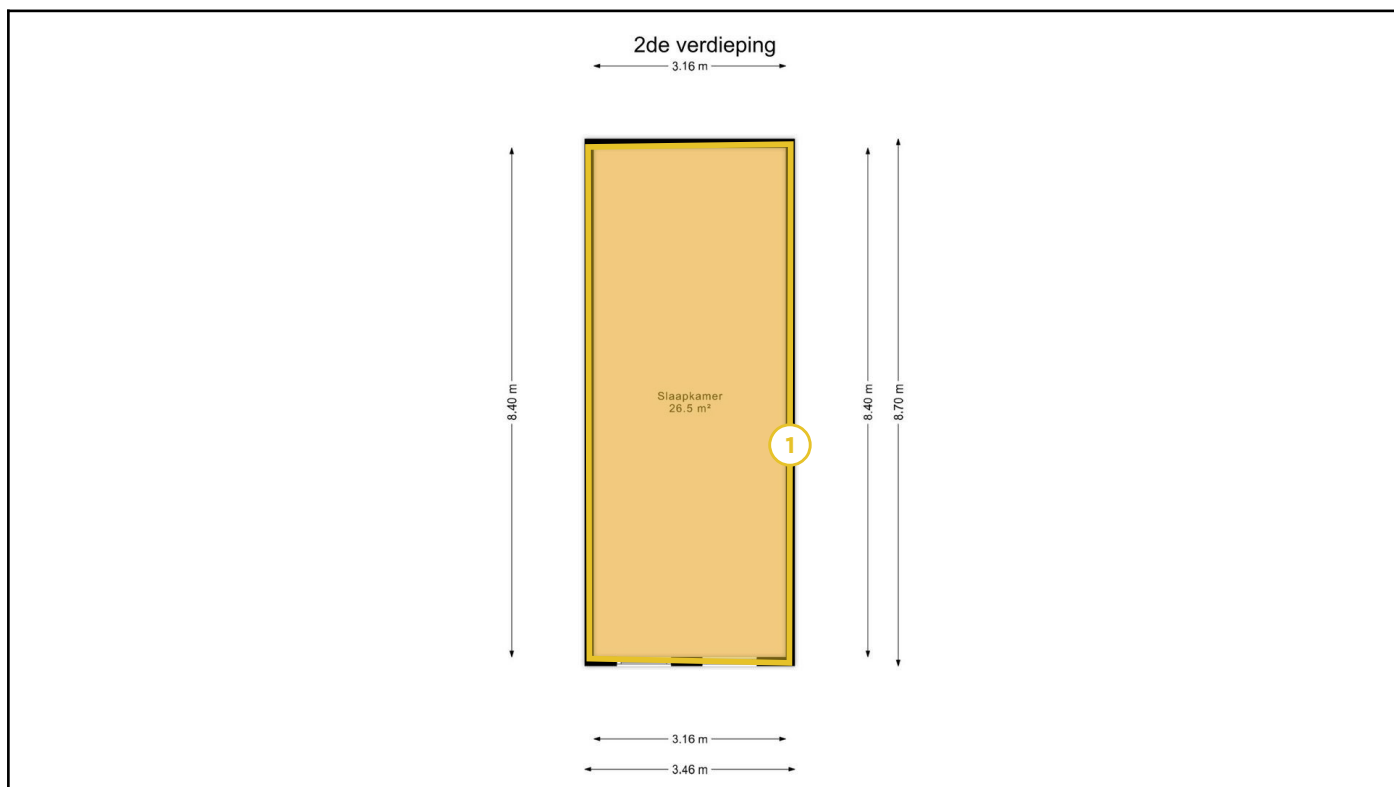
## Plan 1.4: Grondplan tweede verdiep

| Beschrijving | Type | Actie |
|---|---|---|
| 1. **Onderdak woning - geen staalname - stootvaste bescherming | Asbestmateriaal | Zorgvuldig beheren |

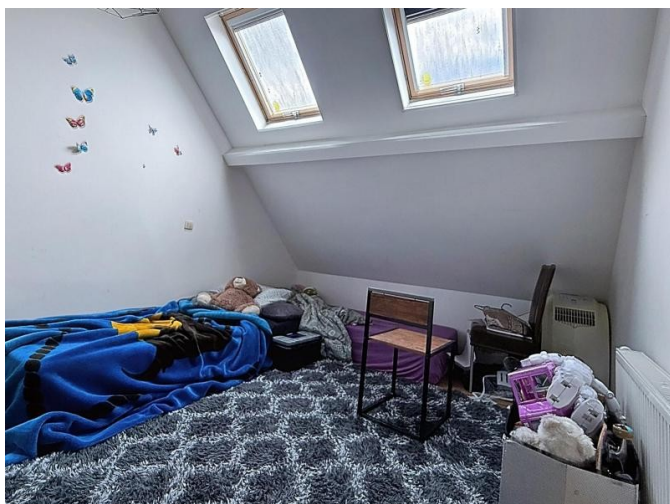
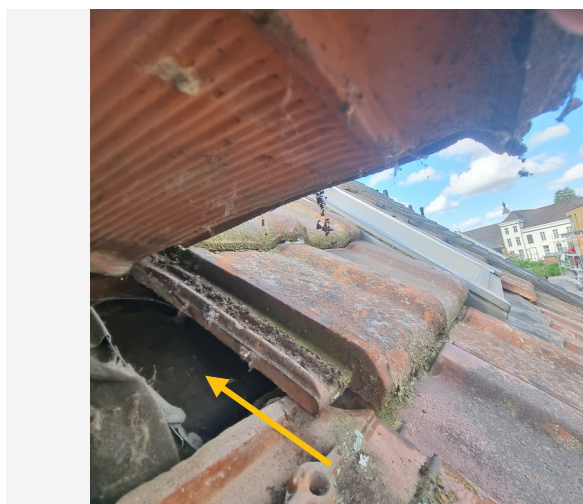
# Fiche 1: \*\*Onderdak woning - geen staalname - stootvaste bescherming

Het asbestmateriaal valt onder de mijlpaal van 2040.

Zorgvuldig beheren

| Eindbeoordeling materiaalarisico | Zeer laag materiaalarisico en/of zeer lage kans op vezelvrijgave |

| Asbestsoort (vezeltype) | Crocidoliet aanwezig |
| Afschermingsgraad van het gehele materiaal | Stootvaste afscherming of omkasting |
| Toestand van het materiaal | Onbeschadigd, niet verweerd |

| Beschrijving | **Onderdak woning - geen staalname - stootvaste bescherming |
| Asbestmateriaal | Plaat, paneel, tablet - Type Menuiserite |

- Zorg voor een veilig beheer en verwijder dit asbestmateriaal wanneer het bij werken eenvoudig bereikbaar wordt. Controleer de toestand jaarlijks op wijzigingen.
- Voer bijkomende staalname(s) uit.

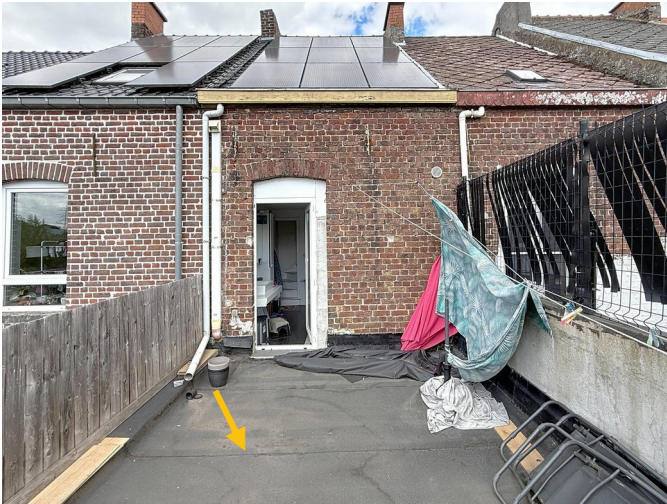
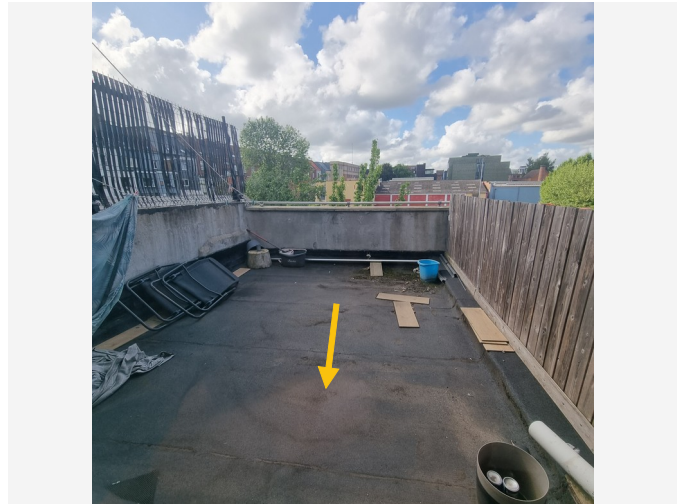
Het asbestmateriaal valt onder de mijlpaal van 2040.

Zorgvuldig beheren

| Eindbeoordeling materiaalisico | Laag materiaalisico en/of verlaagde kans op vezelvrijgave |
| Opmerking | Tijdens het plaatsbezoek was er geen lekschade aanwezig of andere zaken die duiden op het feit dat de roofing is verweerd. |

| Asbestsoort (vezeltype) | Alleen chrysotiel |
| Toestand van het materiaal | Licht beschadigd, licht verweerd. Intact calciumsilicaatmateriaal of categorie III 'gebondenheid' |

| Beschrijving | *Roofing platdak - geen staalname |
| Asbestmateriaal | Dak- en gevelbekleding - Roofing |

- Zorg voor een veilig beheer. Vermijd het beschadigen van het asbestmateriaal. Controleer de toestand jaarlijks op wijzigingen.
- Voer bijkomende staalname(s) uit.

Indien de roofing wordt verwijderd zorg ervoor dat er eerst een monstername wordt uitgevoerd, wel opgepast tot op de draagstructuur zodat het staal representatief voor de volledige opbouw van mogelijks oudere verdachte lagen. Daarna kan er correct worden gehandeld door de aannemer hoe de roofing correct kan worden afgevoerd.

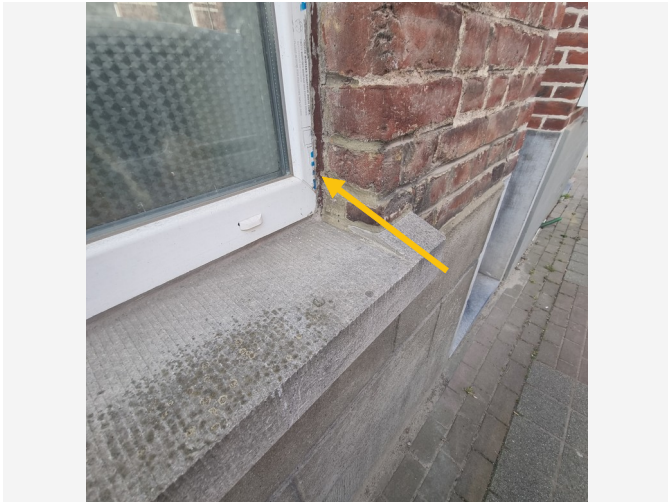
## Fiche 3: \*Geen verdachte mastiek tussen raam en metselwerk

Er is geen verdachte mastiek aanwezig tussen de ramen en gevelmetselwerk. De mastiek is een cementage.

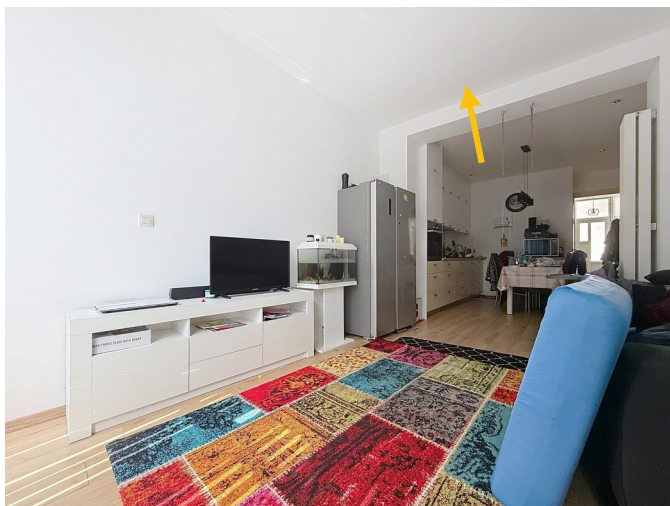
Er zijn gipsplaten aanwezig. Het is niet zichtbaar of hier nog pleisterwerk aanwezig is (of ander materiaal) onder het materiaal, dit is destructief onderzoek en niet noodzakelijk voor dit attest. Bij het constateren van oud pleisterwerk of ander materiaal bij afname van het materiaal moet er eerst stalen genomen worden.

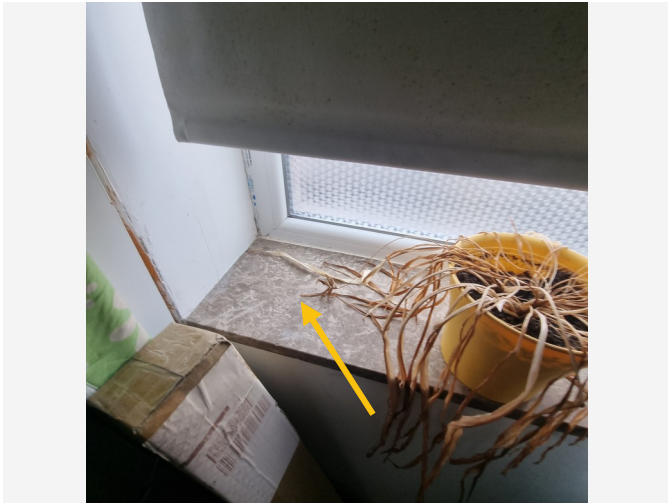
Geen verdachte vensterbank - in het gebouw is er geen verdachte vensterbank aanwezig.

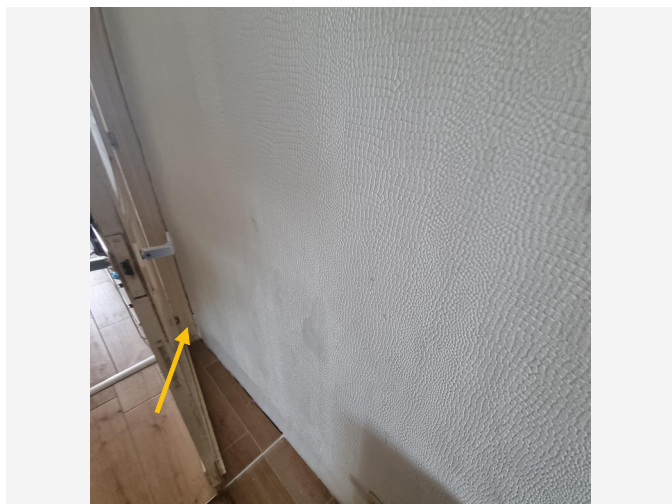
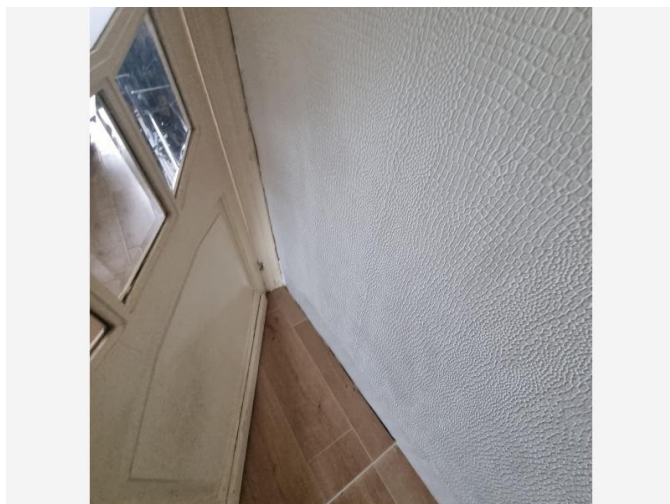
## Fiche 6: \*Pleisterwerk Muur

Geen asbest

| # | Type | Referentie | Resultaat |
|---|---|---|---|
| 6.1 | Mengmonster | MM01 | Geen asbest |

| Opmerking | <p>De hoeveelheid is een indicatie en mag niet verder als maatstaf gebruikt worden.</p> <p>Hal: pleisterwerk aanwezig - staalname in de hal</p> <p>verblijfsruimte: pleisterwerk aanwezig - staalname in de slaapkamer voorzijde</p> <p>natte ruimte: pleisterwerk aanwezig - staalname in de keuken</p> <p>Stooklokaal: geen pleisterwerk aanwezig</p> |
