Asbestinventarisatetest

Molenstraat 68, 8582 Avelgem

Attestnummer : 20230613-000490.000

Uitgegeven op : 13.06.2023

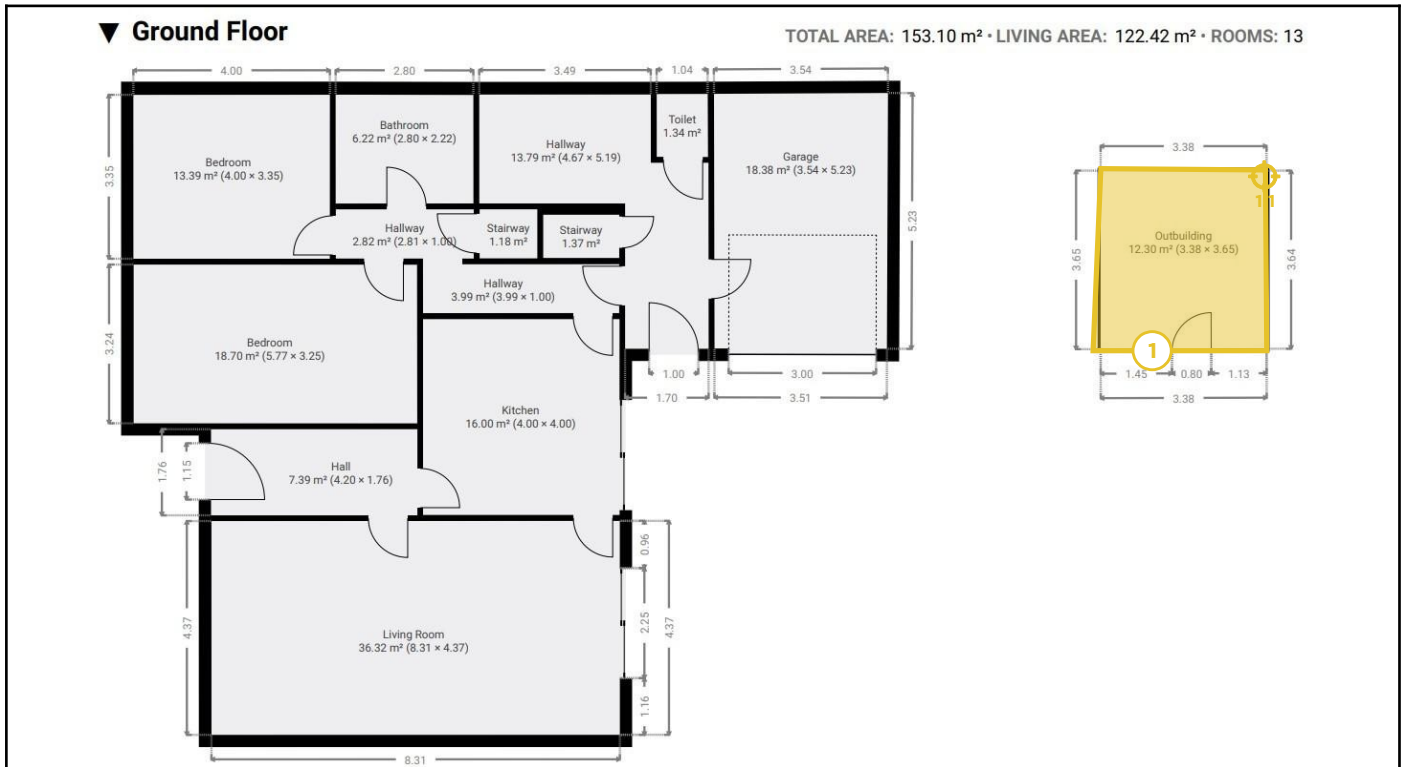
Plan 2.1: tuinhuis

Beschrijving	Type	Actie
1. M04 golfplaat tuinhuis	Asbestmateriaal	Zorgvuldig beheren
1.1 Code: M04 golfplaat	Puntmonster	-

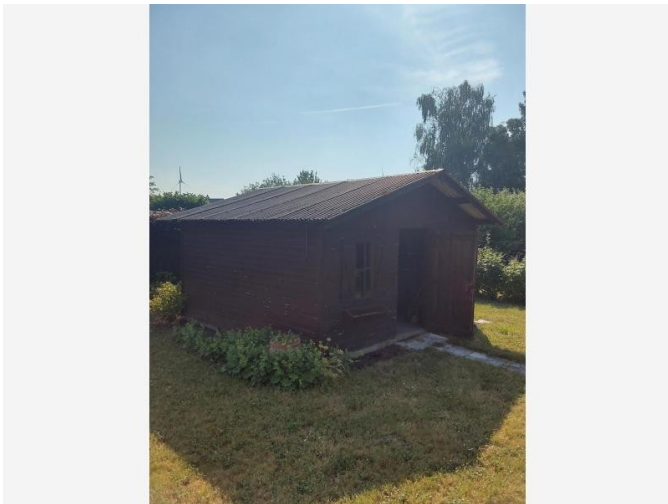
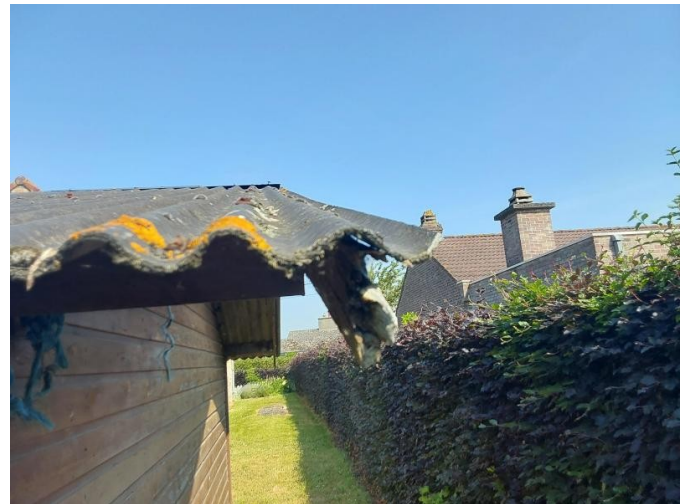
Het asbestmateriaal valt onder de mijlpaal van 2040.

Eindbeoordeling materiaalrisico	Laag materiaalrisico en/of verlaagde kans op vezelvrijgave
---------------------------------	--

#	Type	Referentie	Resultaat
1.1	Puntmonster	M04 golfplaat	Chrysotiel

Beschrijving	M04 golfplaat tuinhuis
Omgeving	Buiten
Primaire drager	Schuin dak
Asbestmateriaal	Verloren bekisting - Golfplaat
Bindmiddel van asbestmateriaal	Cement
Gebondenheid op basis van bindmiddel	Hecht
Hoeveelheid (oppervlakte - dikte - aantal)	• 12,30 m ² - 0,01 cm - 1 stuk

- Zorg voor een veilig beheer. Vermijd het beschadigen van het asbestmateriaal. Controleer de toestand jaarlijks op wijzigingen.

- Eenvoudige handelingen: mag via doe-het-zelf of door werknemer(s) met opleidingsattest eenvoudige handelingen
Het is aangeraden om een geschoolde werknemer de toepassing te laten verwijderen.

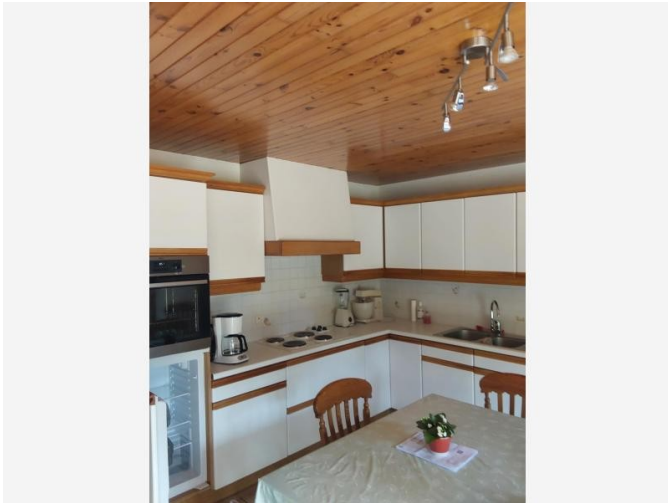
Aan de muren werden als afwerking tegels bevestigd. Deze tegels kunnen bevestigd zijn met een zwarte lijm; in deze kan asbest aanwezig zijn. Er was geen schade aan de wanden dus kan er geen staal genomen worden op een niet-destructieve manier.

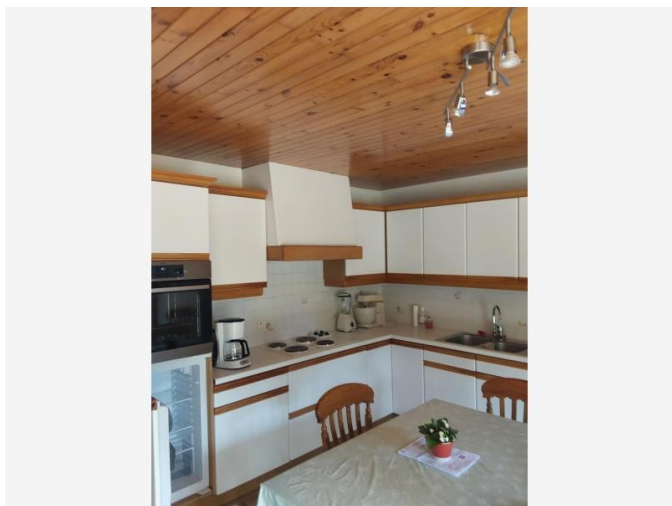
De wanden van het te inspecteren gebied zijn afgewerkt met hout/gipsplaten (gyproc). Door een niet-destructief onderzoek mogen wij/kunnen wij geen staal nemen. Wij adviseren bij afbraak/renovatie om bijkomend onderzoek te doen.

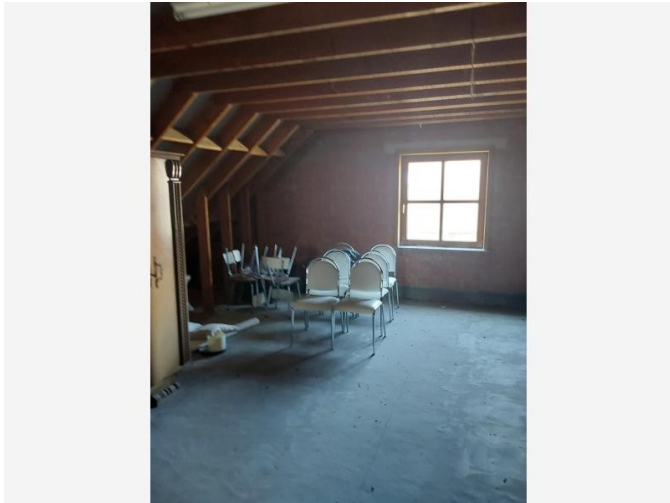
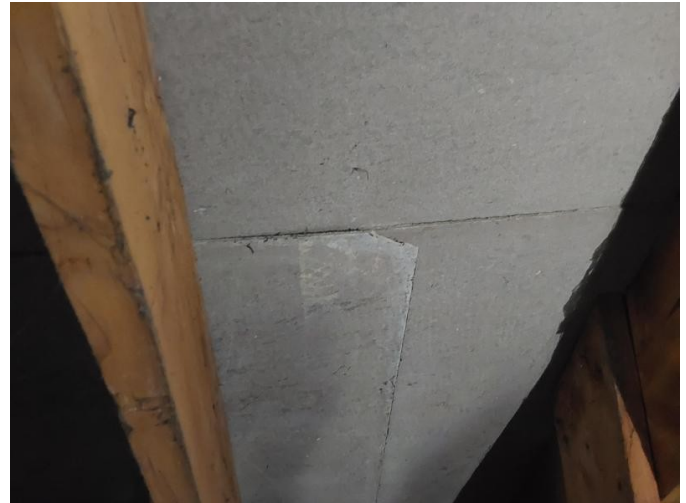
Fiche 4: M07 Onderdakplaat zolder

Geen asbest

#	Type	Referentie	Resultaat
4.1	Puntmonster	M07 Onderdakplaat	Geen asbest

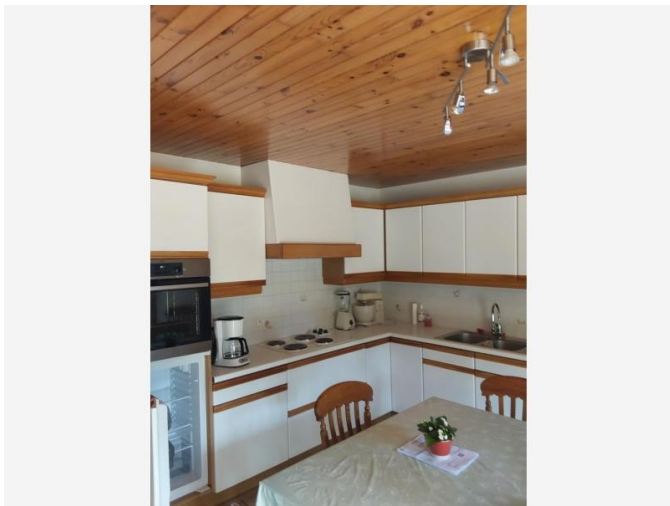
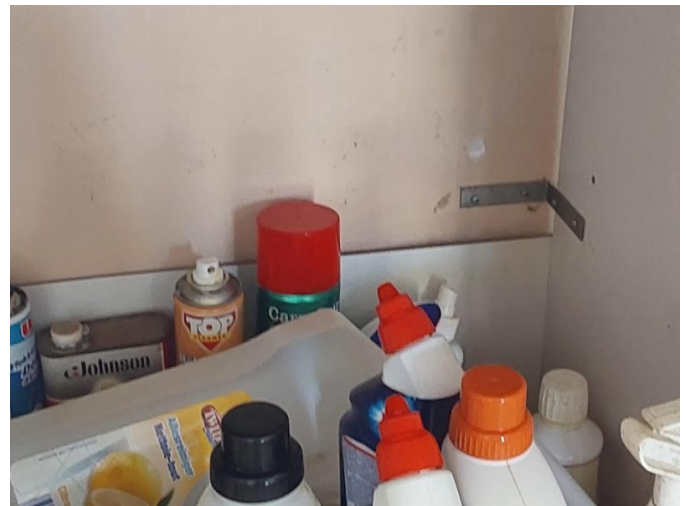
Geen asbest

#	Type	Referentie	Resultaat
5.1	Mengmonster	M01 pleistermuur	Geen asbest

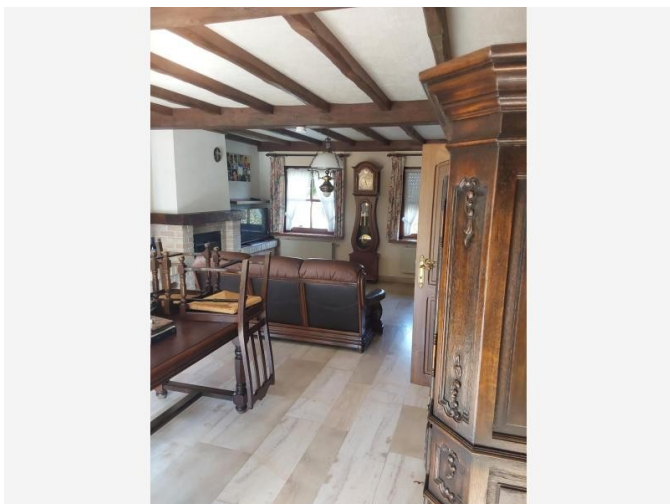
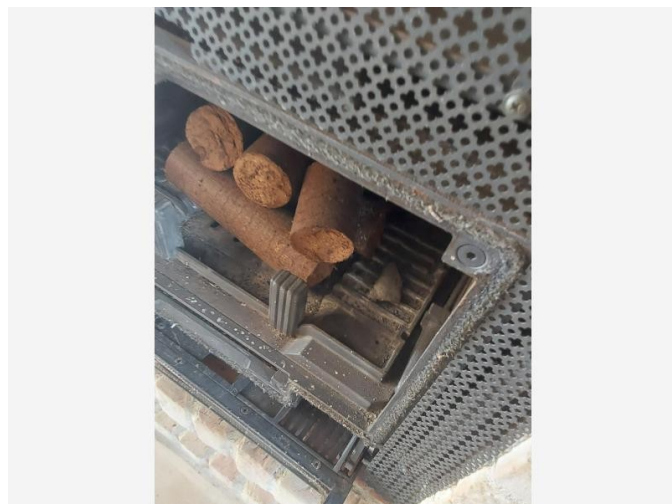
Geen asbest

#	Type	Referentie	Resultaat
6.1	Puntmonster	M10 Koord	Geen asbest
