# Asbestinventarisatetest

Brusselsesteenweg 200/2, 9090 Melle

Attestnummer : 20231024-000329.000

Uitgegeven op : 24.10.2023

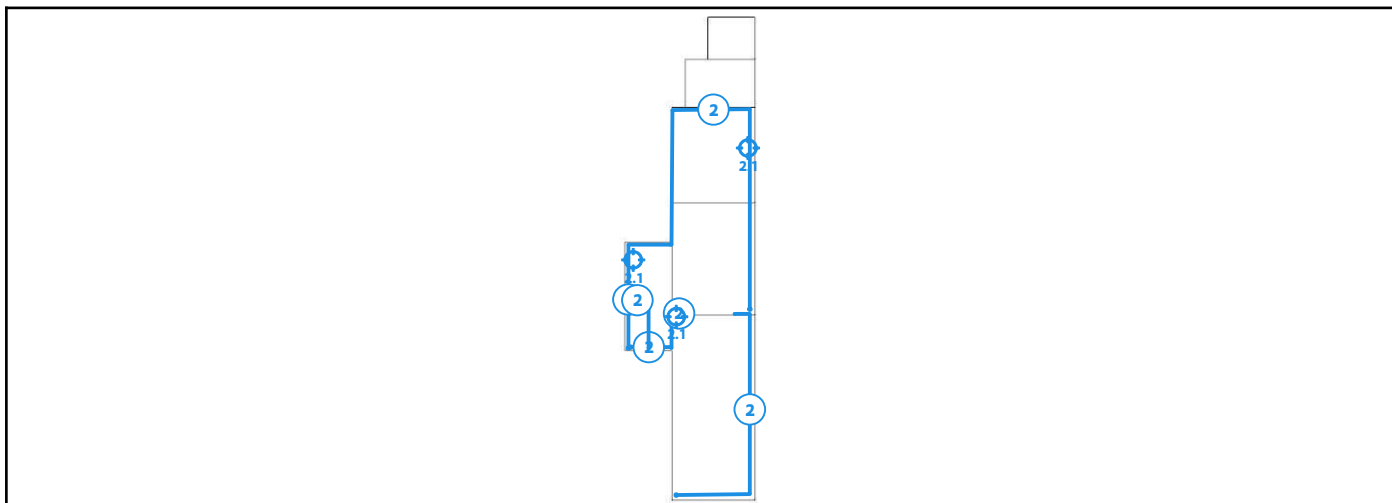
## Plan 1.1: Gelijkvloers +0

| Beschrijving | Type | Actie |
|---|---|---|
| 2. Pleisterwerk muren | Geen asbest | - |
| 2.1 Code: 1-MM-PM-BRU2 | Mengmonster | - |

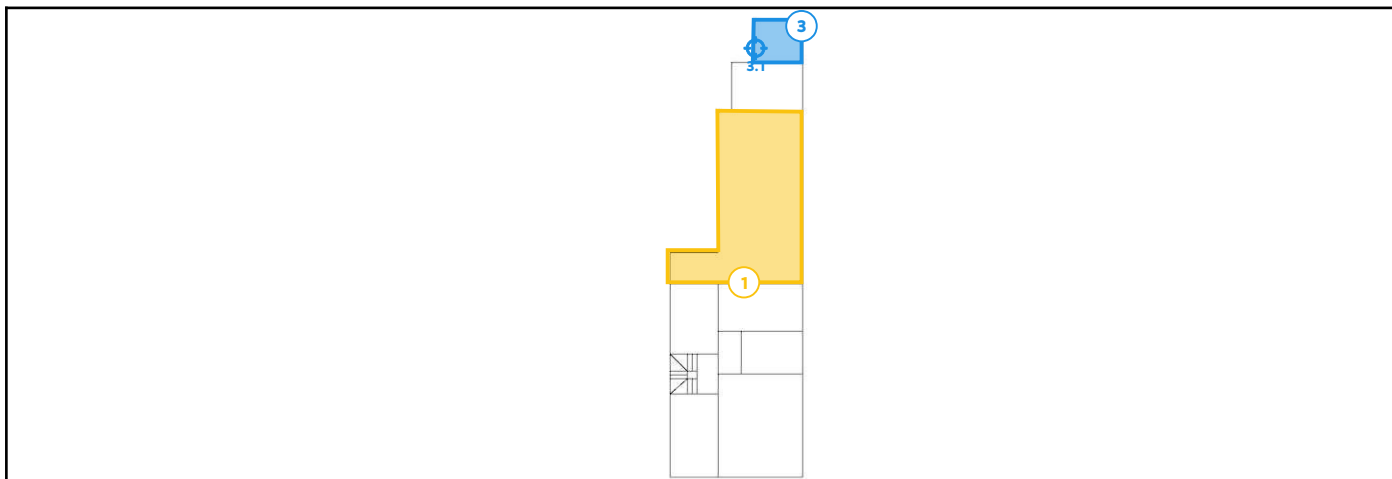
## Plan 1.3: Dakbedekking +0

| Beschrijving | Type | Actie |
|---|---|---|
| 1. Roofing keuken | Uitsluiting | - |
| 3. Roofing dak berging | Geen asbest | - |
| 3.1 Code: 4-PM-RF-BRU2 | Puntmonster | - |

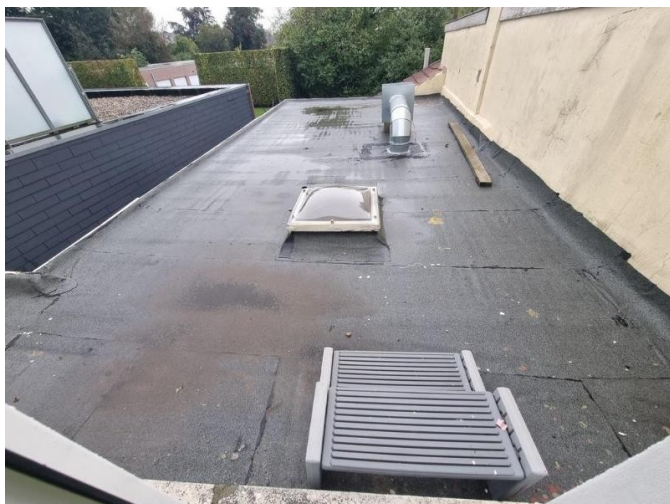
Situeringsfoto

### Uitgesloten van inspectie

**Bouwjaar:** 2020

*Constructies gebouwd vanaf 2001 moeten niet onderzocht worden*

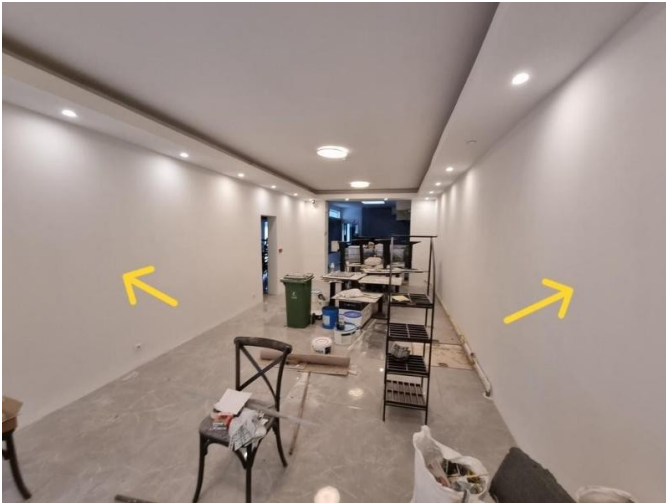
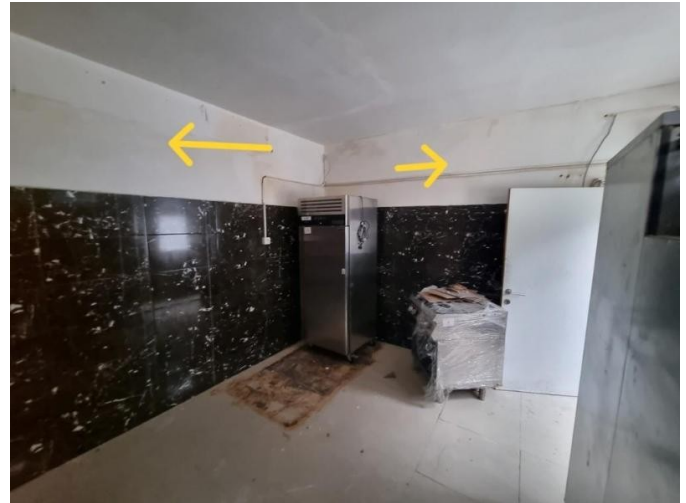
## Fiche 2: Pleisterwerk muren

### Conclusie

Geen asbest

| # | Type | Referentie | Resultaat |
|---|---|---|---|
| 2.1 | Mengmonster | 1-MM-PM-BRU2 | Geen asbest |

| Bindmiddel van materiaal | Gips - kalk |

| <b>Gebondenheid op basis van bindmiddel</b> | Niet-hechtgebonden |
| <b>Hoeveelheid (oppervlakte - dikte - aantal)</b> | • 70,00 m <sup>2</sup> - 0,50 cm - 1 stuk |

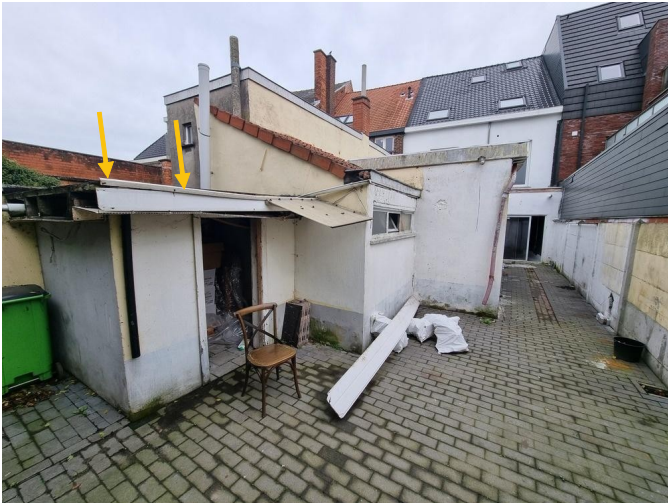
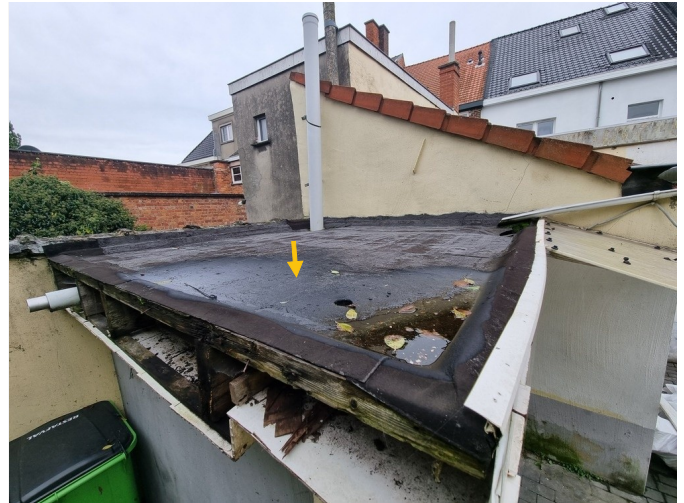
## Fiche 3: Roofing dak berging

## Conclusie

Geen asbest

| # | Type | Referentie | Resultaat |
|---|---|---|---|
| 3.1 | Puntmonster | 4-PM-RF-BRU2 | Geen asbest |

| Bindmiddel van materiaal | Bitumen (roofing, teer, asfalt) |

| <b>Gebondenheid op basis van bindmiddel</b> | Hecht |
| <b>Hoeveelheid (oppervlakte - aantal)</b> | • 6,00 m <sup>2</sup> - 1 stuk |

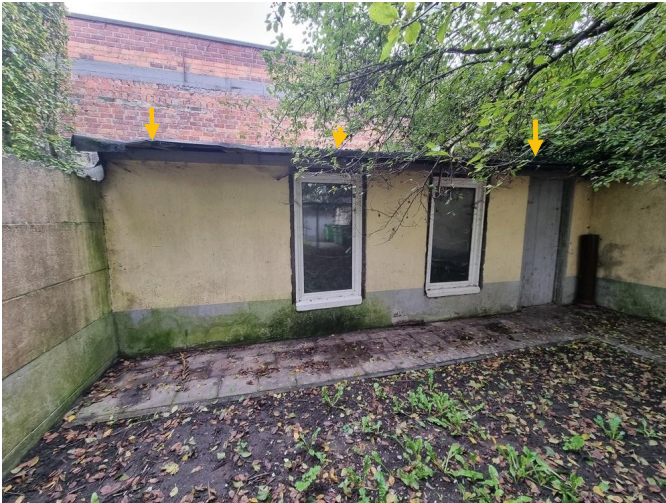
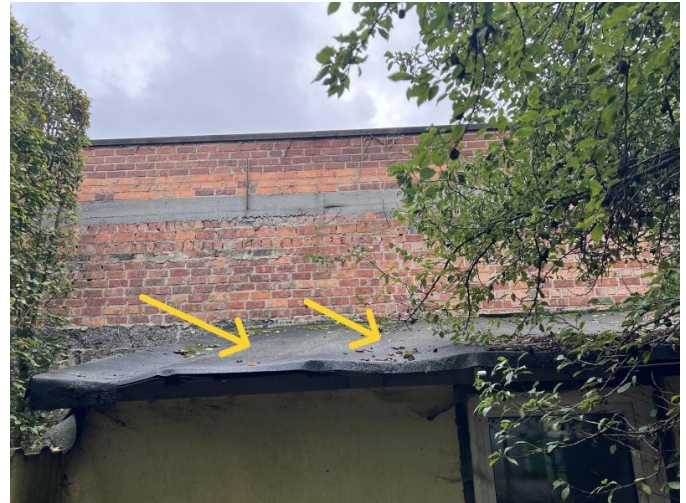
## Fiche 4: Roofing dak tuinhuis

## Conclusie

Geen asbest

| # | Type | Referentie | Resultaat |
|---|---|---|---|
| 4.1 | Puntmonster | 2-PM-RF-BRU2 | Geen asbest |

| Bindmiddel van materiaal | Bitumen (roofing, teer, asfalt) |

| <b>Gebondenheid op basis van bindmiddel</b> | Hecht |
| <b>Hoeveelheid (oppervlakte - aantal)</b> | • 20,00 m <sup>2</sup> - 1 stuk |
