Asbestinventarisatetest

Zwaantjesstraat 16, 9090 Merelbeke-Melle

Attestnummer : 20260412-000139.001

Niet-asbestveilig

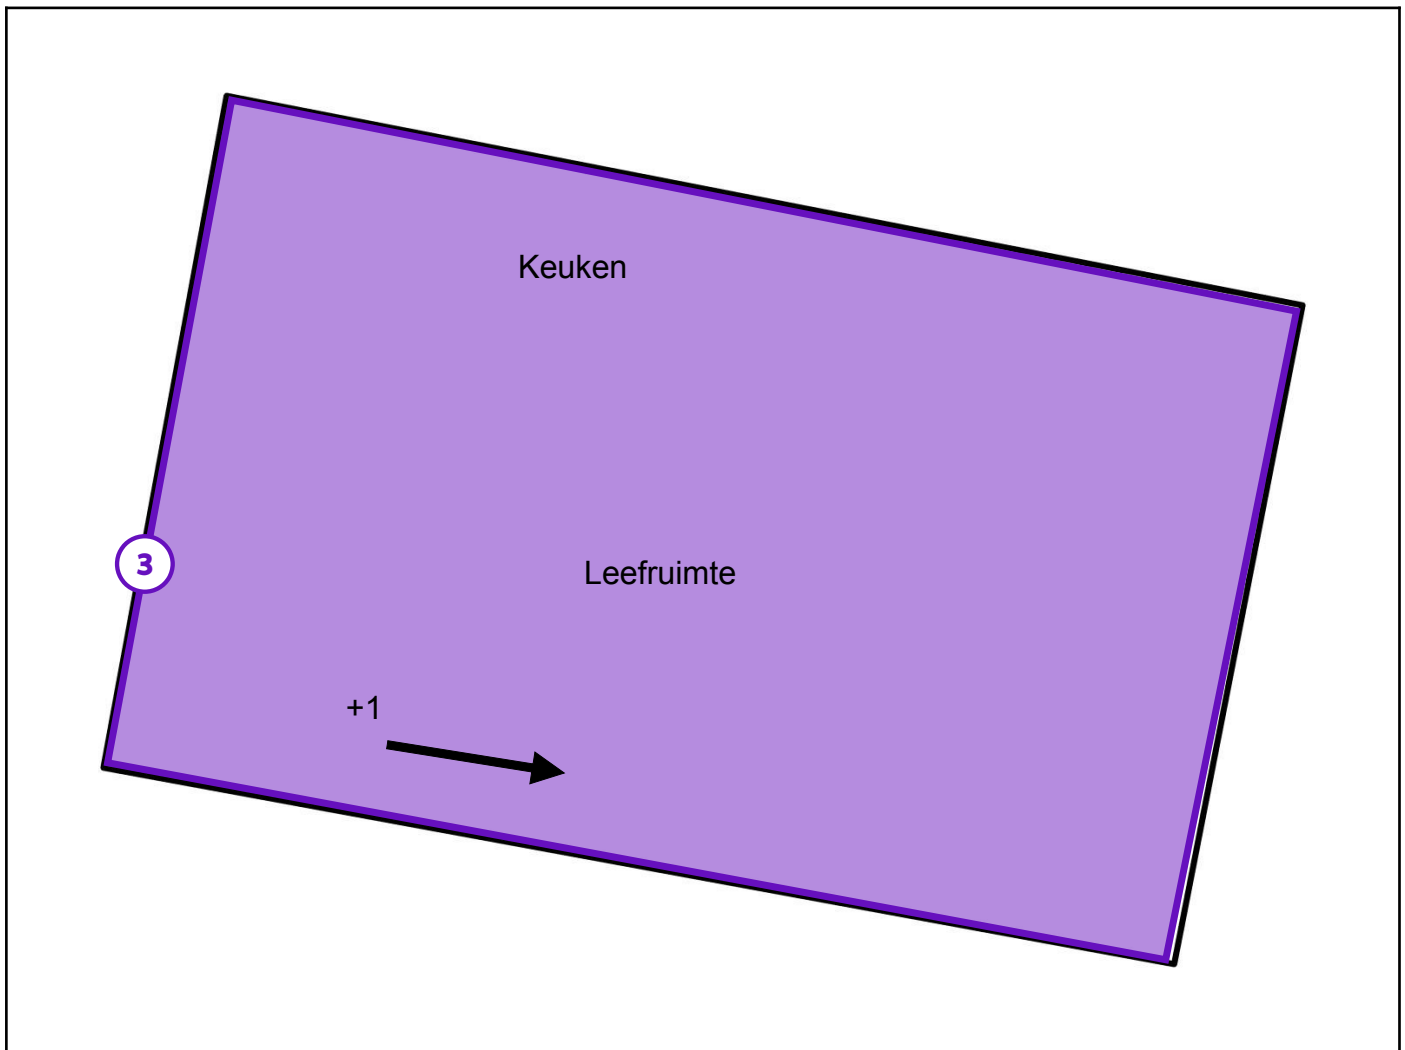
Plan 1.3: Gelijkvloers

Beschrijving	Type	Actie
3. Vloertegels en wandtegels	Advies	-

De plinten ,vloer- en wandtegels, parket of andere vloerbedekking worden als niet-asbestverdacht beschouwd .Bepaalde tegellijmen daarentegen die gebruikt werden konden vroeger asbesthoudend zijn , zonder destructief onderzoek kon daar echter geen uitsluitel over gedaan worden . Bij renovatie of afbraakwerken kan via staalname met zekerheid aangetoond worden of deze lijmen al dan niet asbesthoudend zijn om zo de nodige maatregelen en voorschriften te kunnen volgen .

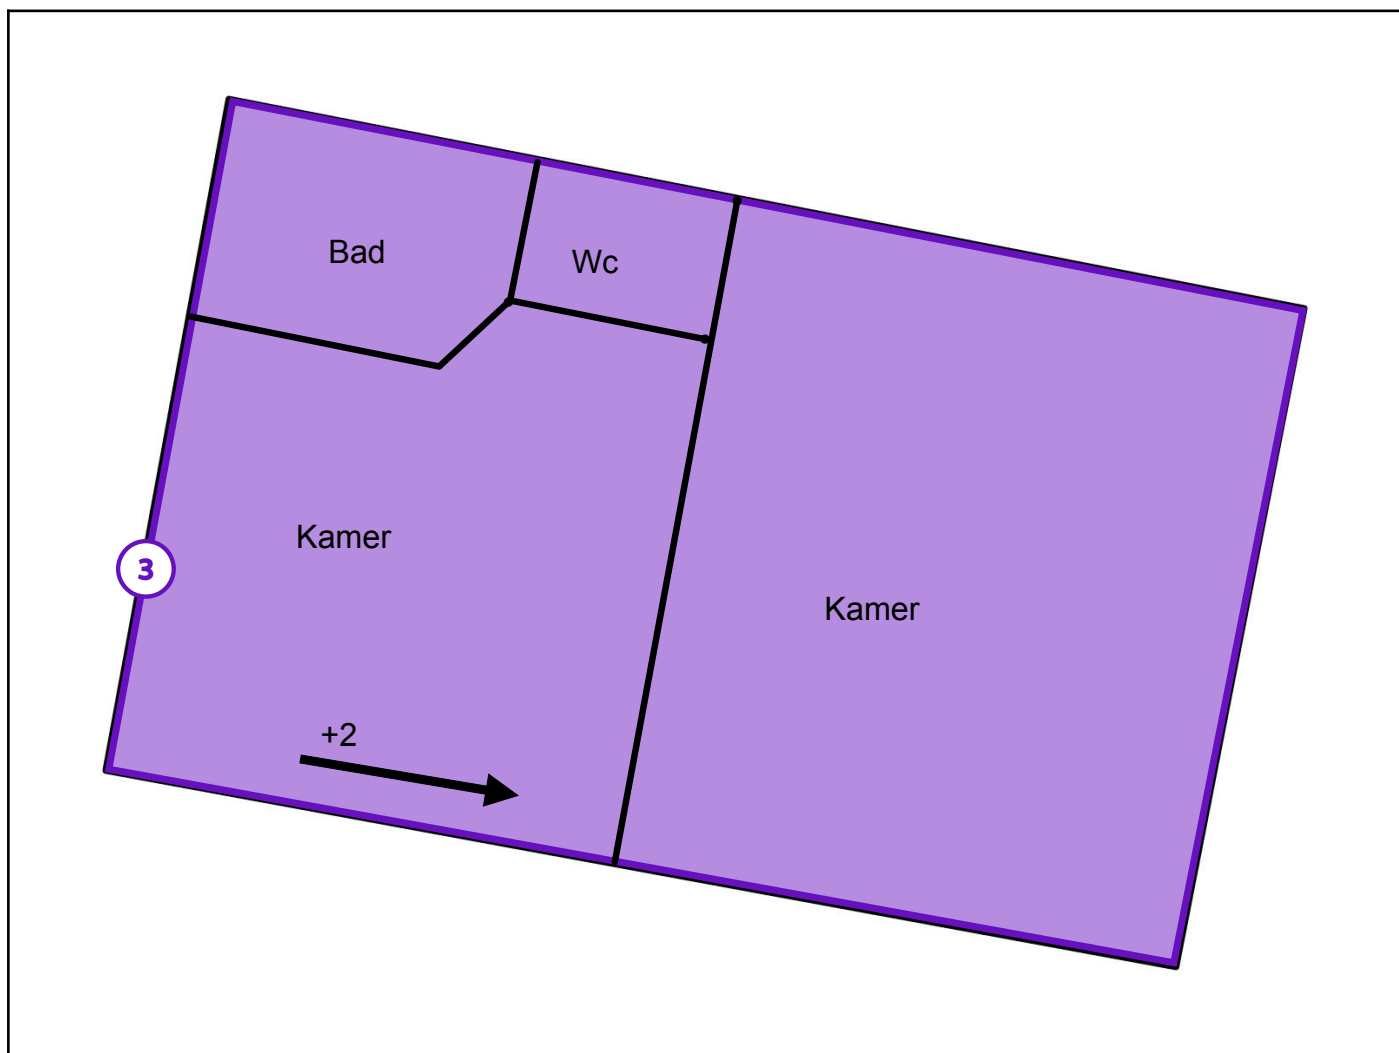
Plan 1.6: Verdieping +1

Beschrijving	Type	Actie
3. Vloertegels en wandtegels	Advies	-

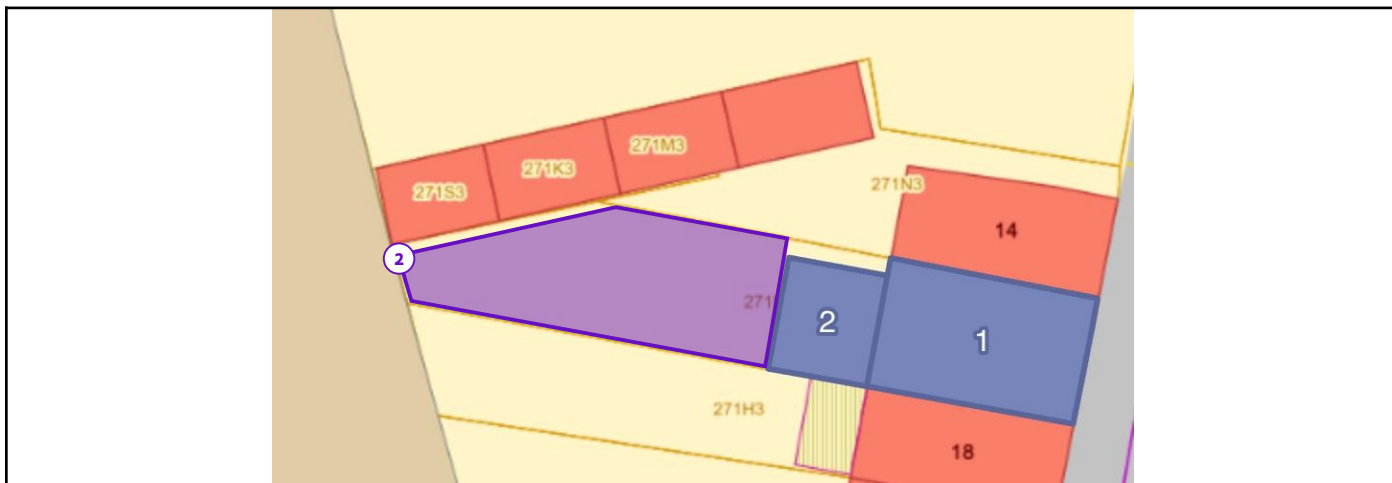
Plan 1.9: Tuin

Beschrijving	Type	Actie
2. Inspectie tuin	Beperking	-

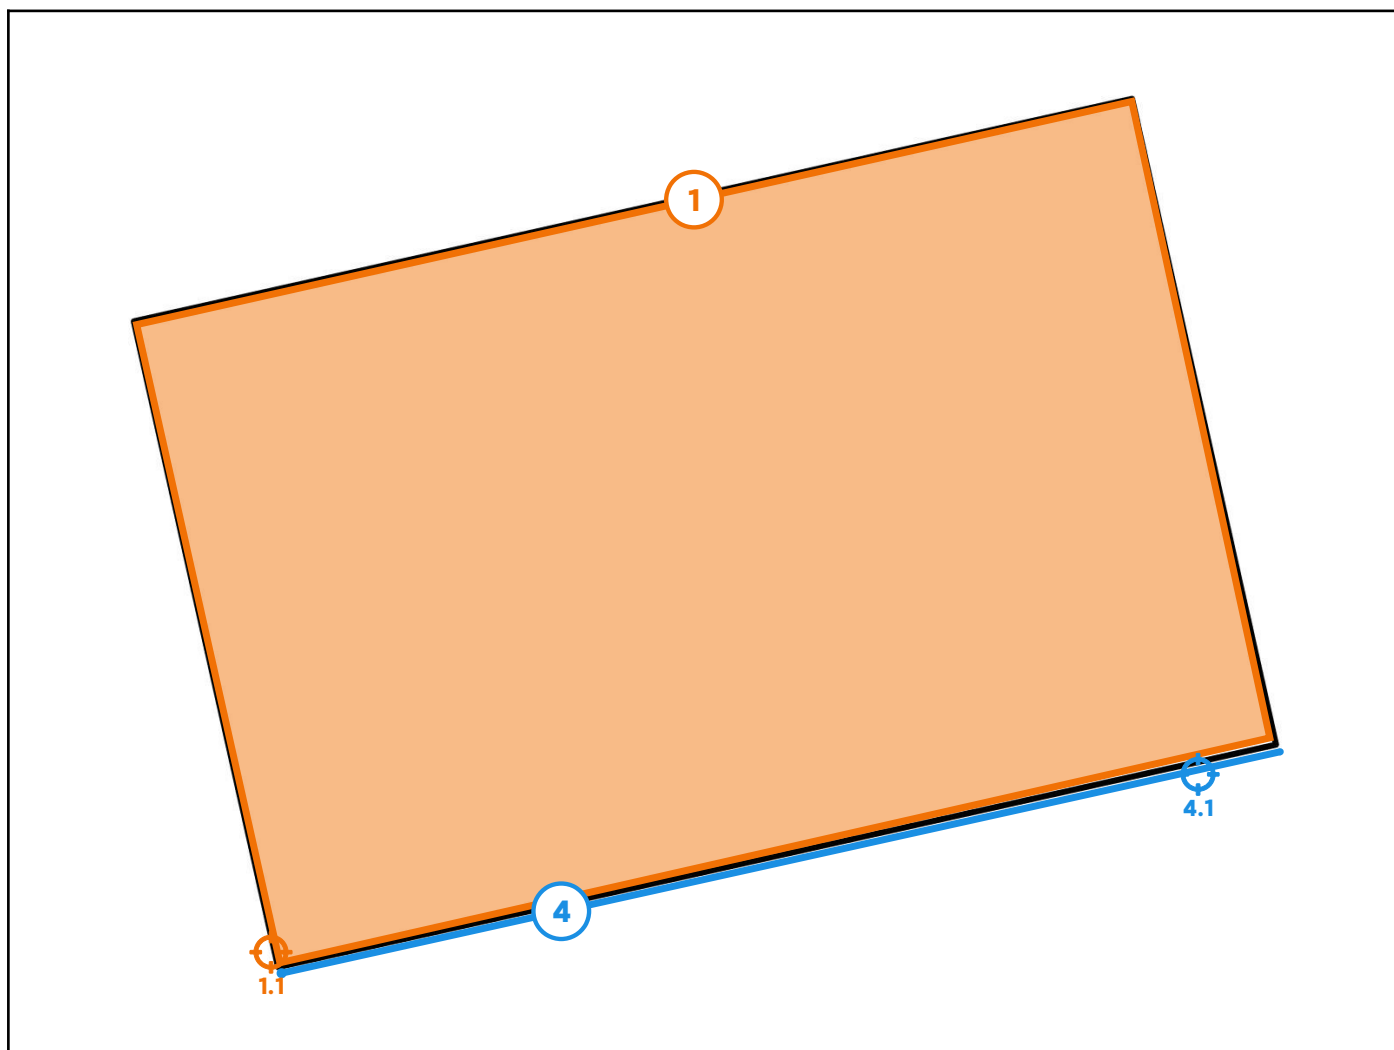
Plan 3.1: Stalling plan

Beschrijving	Type	Actie
1. Golfplaten dak	Asbestmateriaal	Verwijderen
1.1 Code: 3	Puntmonster	-
4. Cementering muren	Geen asbest	-
4.1 Code: 2	Mengmonster	-

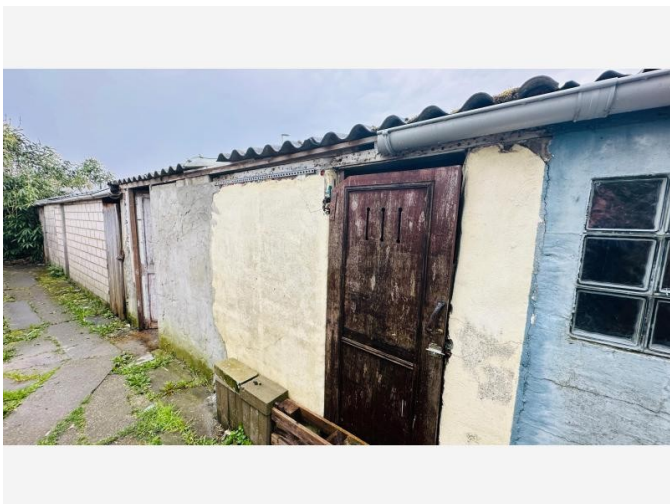
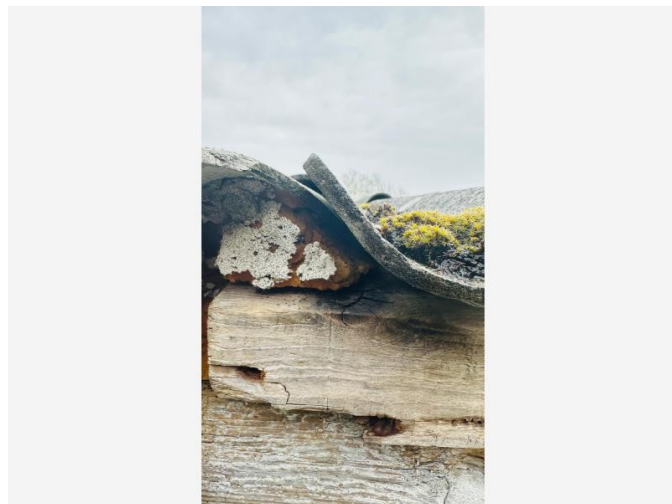
Het asbestmateriaal valt onder de mijlpaal van 2034.

Eindbeoordeling materiaalrisico	Verhoogd materiaalrisico en/of verhoogde kans op vezelvrijgave
---------------------------------	--

Gebondenheid	Categorie 1: hechtgebonden in oorsprong
Asbestsoort (vezeltype)	Alleen chrysotiel aanwezig
Asbestconcentratie	Laag (< 50%)
Afschermingsgraad van het gehele materiaal	Geheel of deels vrij aan de binnenlucht, maar geen contact met binnenluchtstromen
Toestand van het materiaal	Matig beschadigd, matig verweerd

#	Type	Referentie	Resultaat
1.1	Puntmonster	3	Chrysotiel

Beschrijving	Golfplaten dak
Omgeving	Grenst aan binnen- en buitenlucht
Primaire drager	Schuin dak
Asbestmateriaal	Dak- en gevelbekleding - Golfplaat
Bindmiddel van asbestmateriaal	Cement
Gebondenheid op basis van bindmiddel	Hecht
Hoeveelheid (oppervlakte - aantal)	<ul style="list-style-type: none">• 11,50 m² - 1 stuk
Totale oppervlakte	11,50 m ²
Eenvoudig bereikbaar	Ja
Bevestigingswijze	<ul style="list-style-type: none">• Geschroefd
Identificatiemethode	Een monstername door de asbestdeskundige met laboanalyse door een asbestlabo.
Destructieve handeling voor identificatie	Nee
Opmerking	Bij aflevering van het attest is de hoeveelheid zonder enige waarborg van oppervlakte en het verschil in min of meer tussen de werkelijke en de ingevoerde oppervlakte of gewicht ook al overtrof dit verschil 100%.

Verwijderen

- Zorg voor een veilig beheer. Vermijd het beschadigen van het asbestmateriaal. Controleer de toestand jaarlijks op wijzigingen.
- Hemelwater dat afspoelt van asbestcement daken of gevels kan asbestdeeltjes bevatten. Gebruik het enkel voor gesloten circuits (bv. spoelen toiletten). Reinig na het vervangen van het dak of de gevel de dakgoten en regenwaterput of -ton om asbesthoudend sediment of slib te verwijderen

- Eenvoudige handelingen: mag via doe-het-zelf of door werknemer(s) met opleidingsattest eenvoudige handelingen
*Toepassingen die hechtgebonden zijn kunnen door uzelf verwijderd worden indien:

- Eenvoudige handelingen: enkel door erkend asbestverwijderaar
 - * Indien de platen niet kunnen verwijderd worden zonder deze te beschadigen dan dient men beroep te doen op een erkend asbestverwijderaar voor het verwijderen ervan. Bij de verwijdering blijft de uiteindelijke beoordeling van verwijdermethode bij de saneerder om eventueel op te schalen naar een veiligere methode om aan de wettelijke veiligheidsvoorschriften te voldoen.

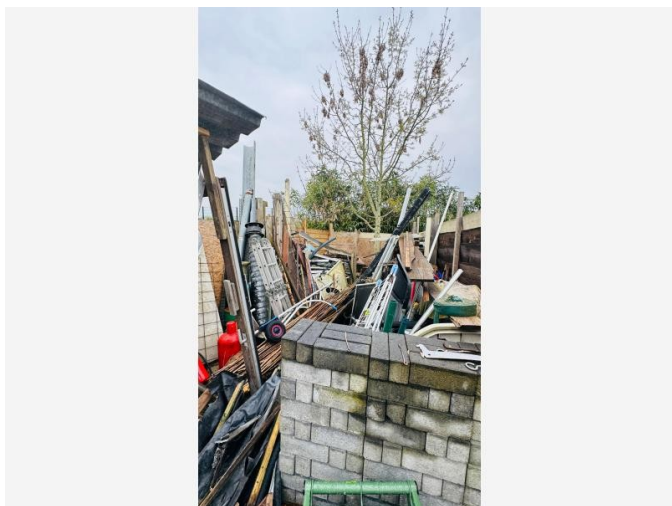
Situeringfoto

Tijdelijke beperking

Reden: Er is geen volledige risicobeoordeling mogelijk

Uitleg van de asbestdeskundige: De tuin ligt overvol met bouwafval , de eigenaar is niet in staat deze op korte termijn vrij te maken .

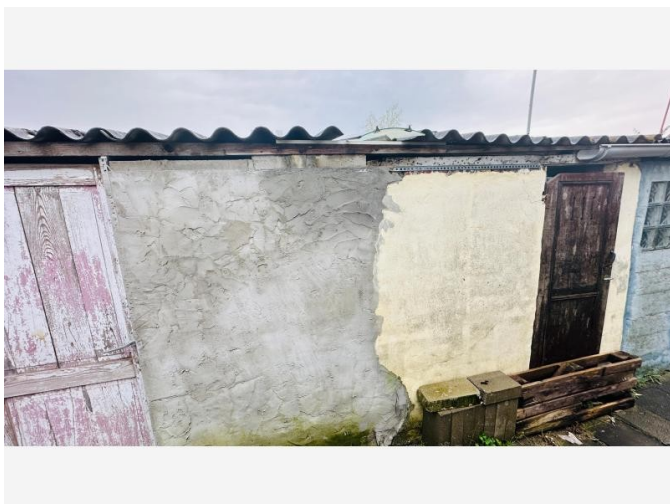
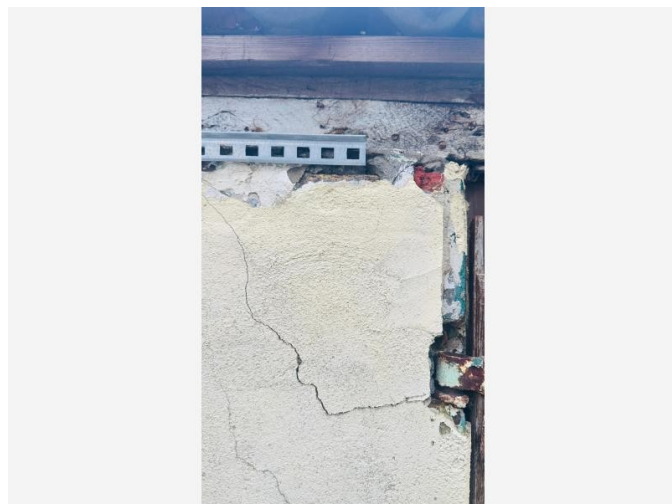
Fiche 4: Cementering muren

Geen asbest

#	Type	Referentie	Resultaat
4.1	Mengmonster	2	Geen asbest

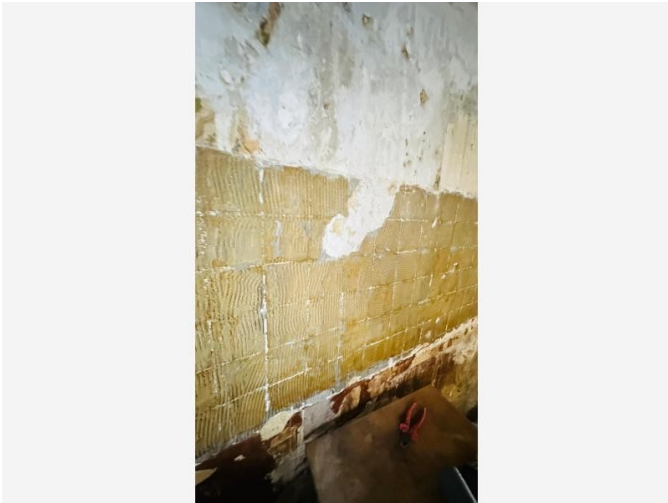
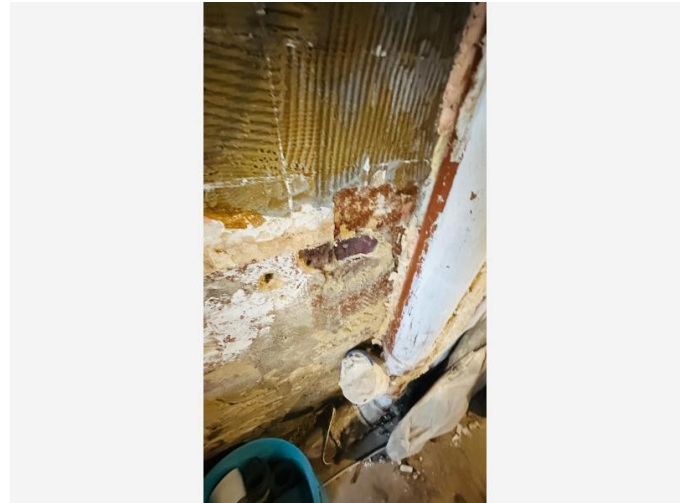
Geen asbest

#	Type	Referentie	Resultaat
5.1	Mengmonster	1	Geen asbest

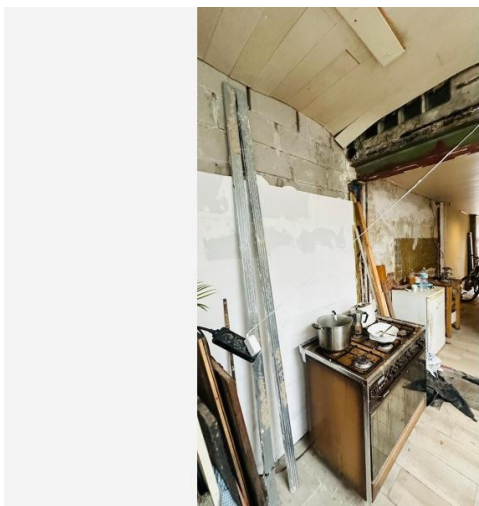
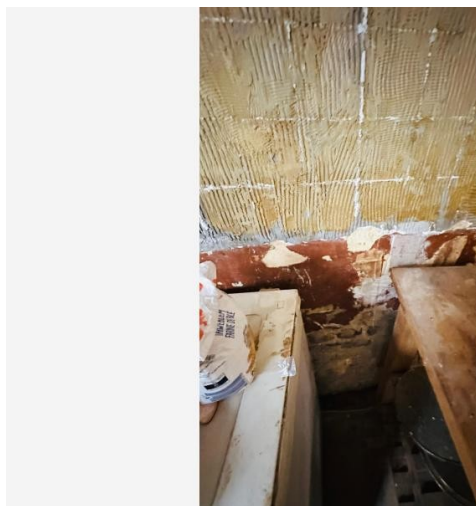
Geen asbest

#	Type	Referentie	Resultaat
6.1	Puntmonster	4	Geen asbest

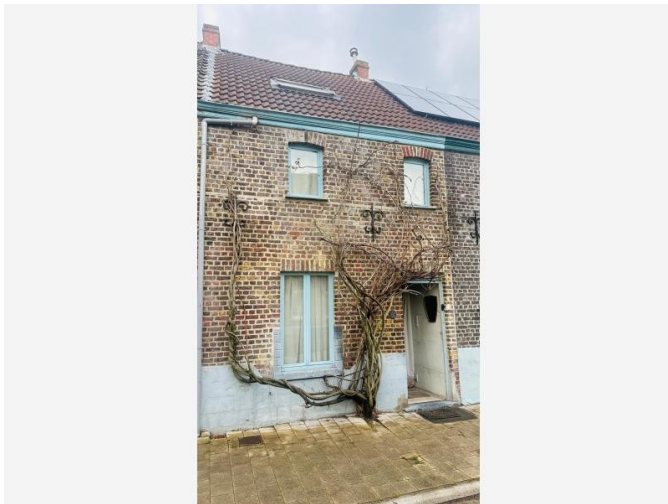
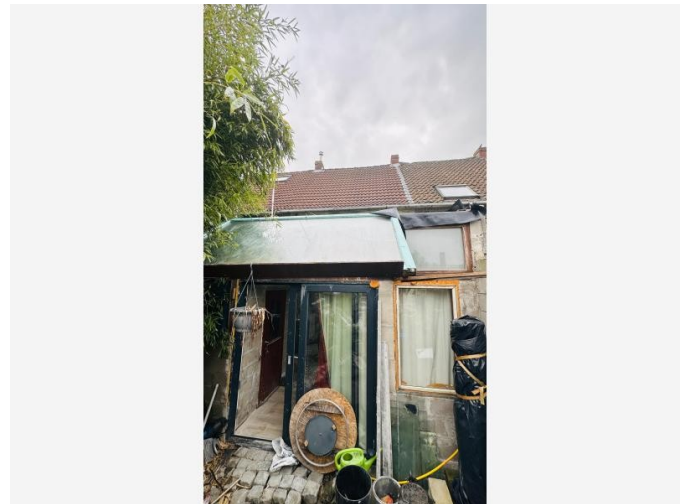
Beschrijving	Notitie	Terug te vinden op plannen
Fiche 7: Inspectie Dakbedekking	Hellend dak bestaat uit kleipannen .	-
Fiche 8: Inspectie onderdak	Als onderdak werd een folie gebruikt .	-
Fiche 9: Afdichtingsmateriaal schrijnwerk	Soepele siliconen .	-

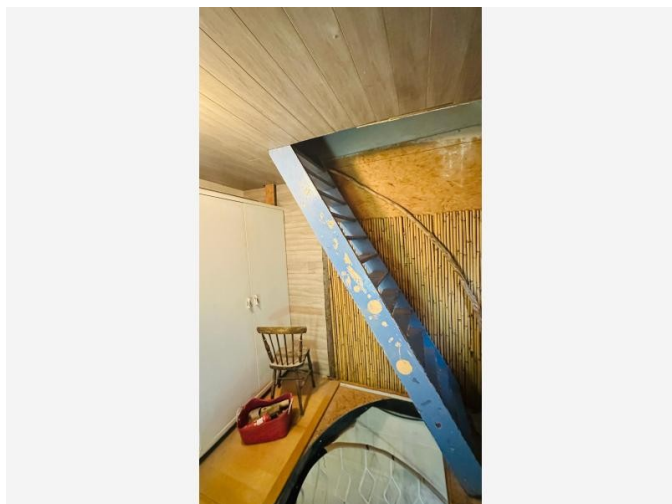
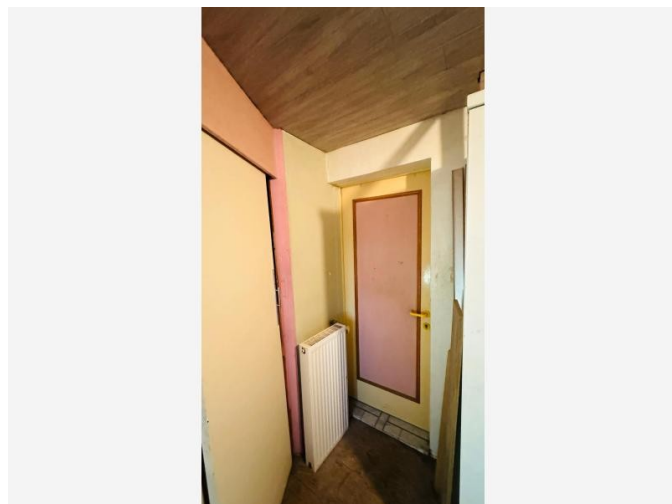
Beschrijving	Notitie	Terug te vinden op plannen
Fiche 10: Geen pleister plafonds	De verlaagde plafonds werden afgewerkt met een plamuur en/of verlaag, gipskartonplaten , hout , kunststof of andere panelen .Onderliggende lagen niet gekend .	Plan 1.2: Gelijkvloers Plan 1.5: Verdieping +1 Plan 1.8: Zolderruimte
