# Asbestinventarisatetest

Vlamingstraat 96, 9981 Sint-Laureins

Attestnummer : 20230628-000220.000

Uitgegeven op : 28.06.2023

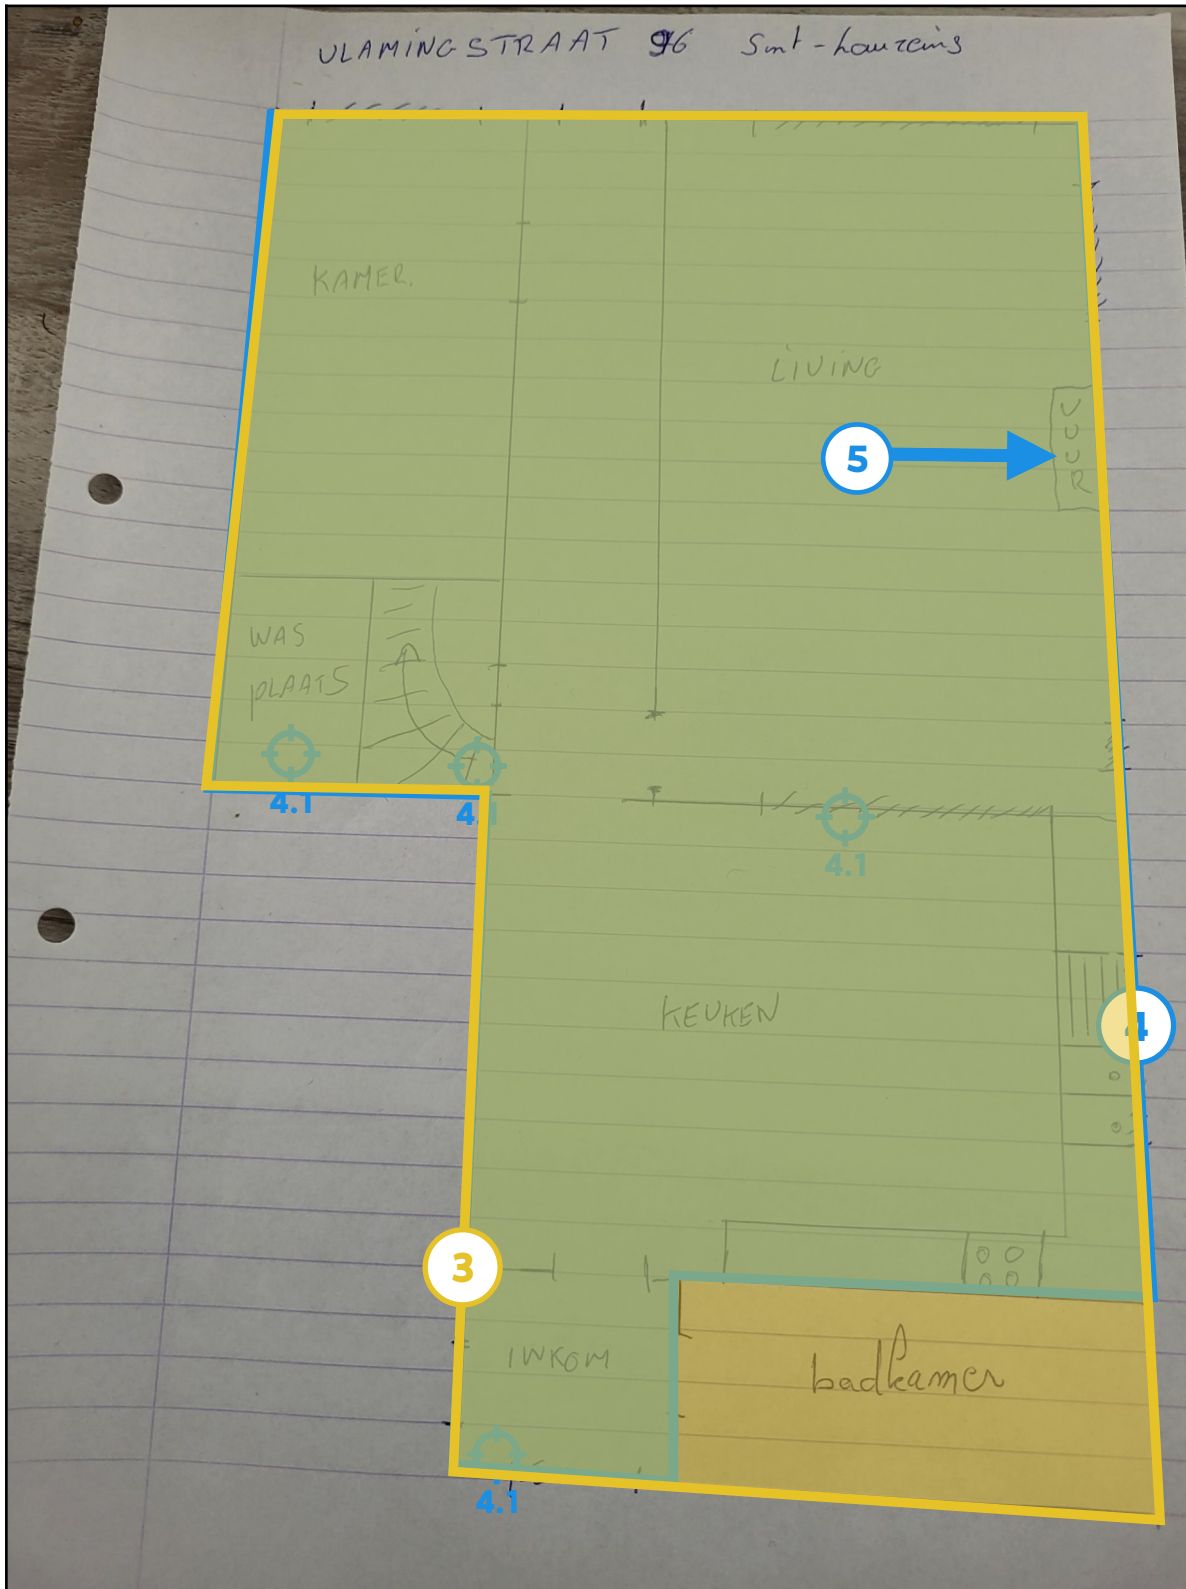
# Plan 1.1: gelijkvloers

3. onderdak	Asbestmateriaal	Zorgvuldig beheren
4. pleister muur	Geen asbest	-
4.1 Code: M1	Mengmonster	-
5. koord vuur	Geen asbest	-

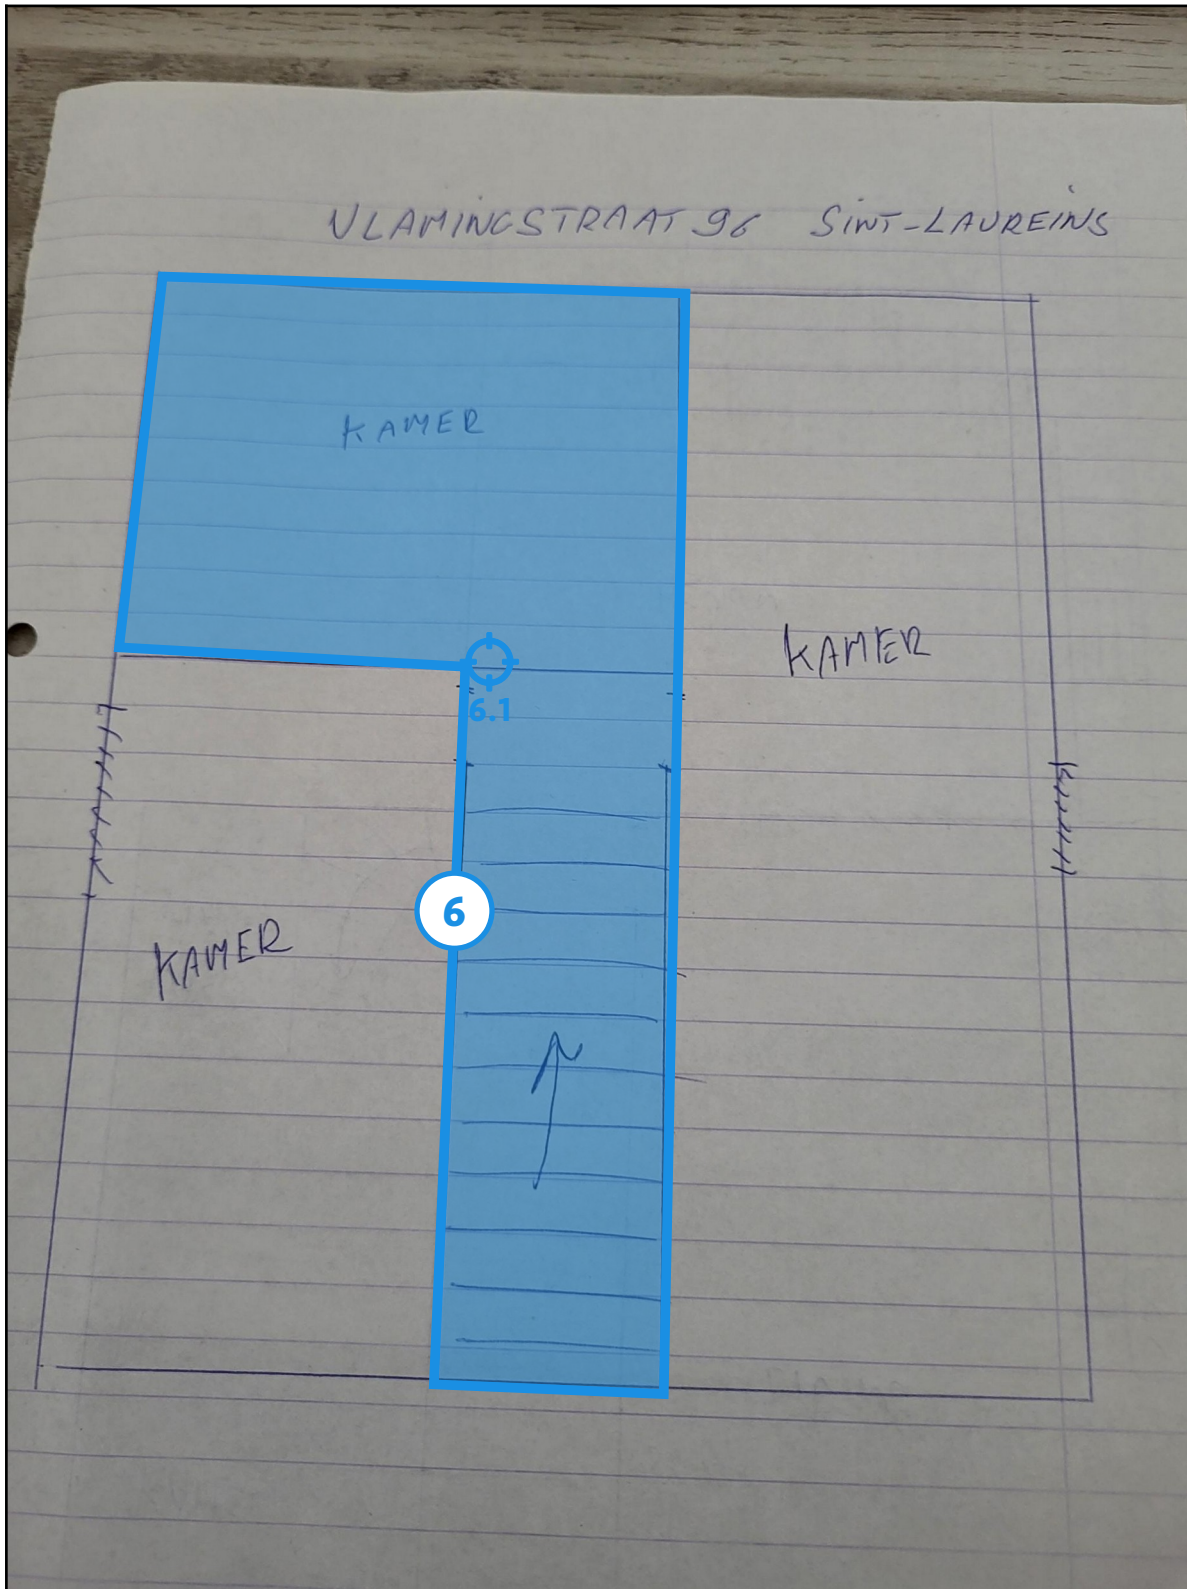
## Plan 1.2: verdiepingsplan

6. vinyl boven + trap	Geen asbest	-
6.1 Code: M2	Mengmonster	-

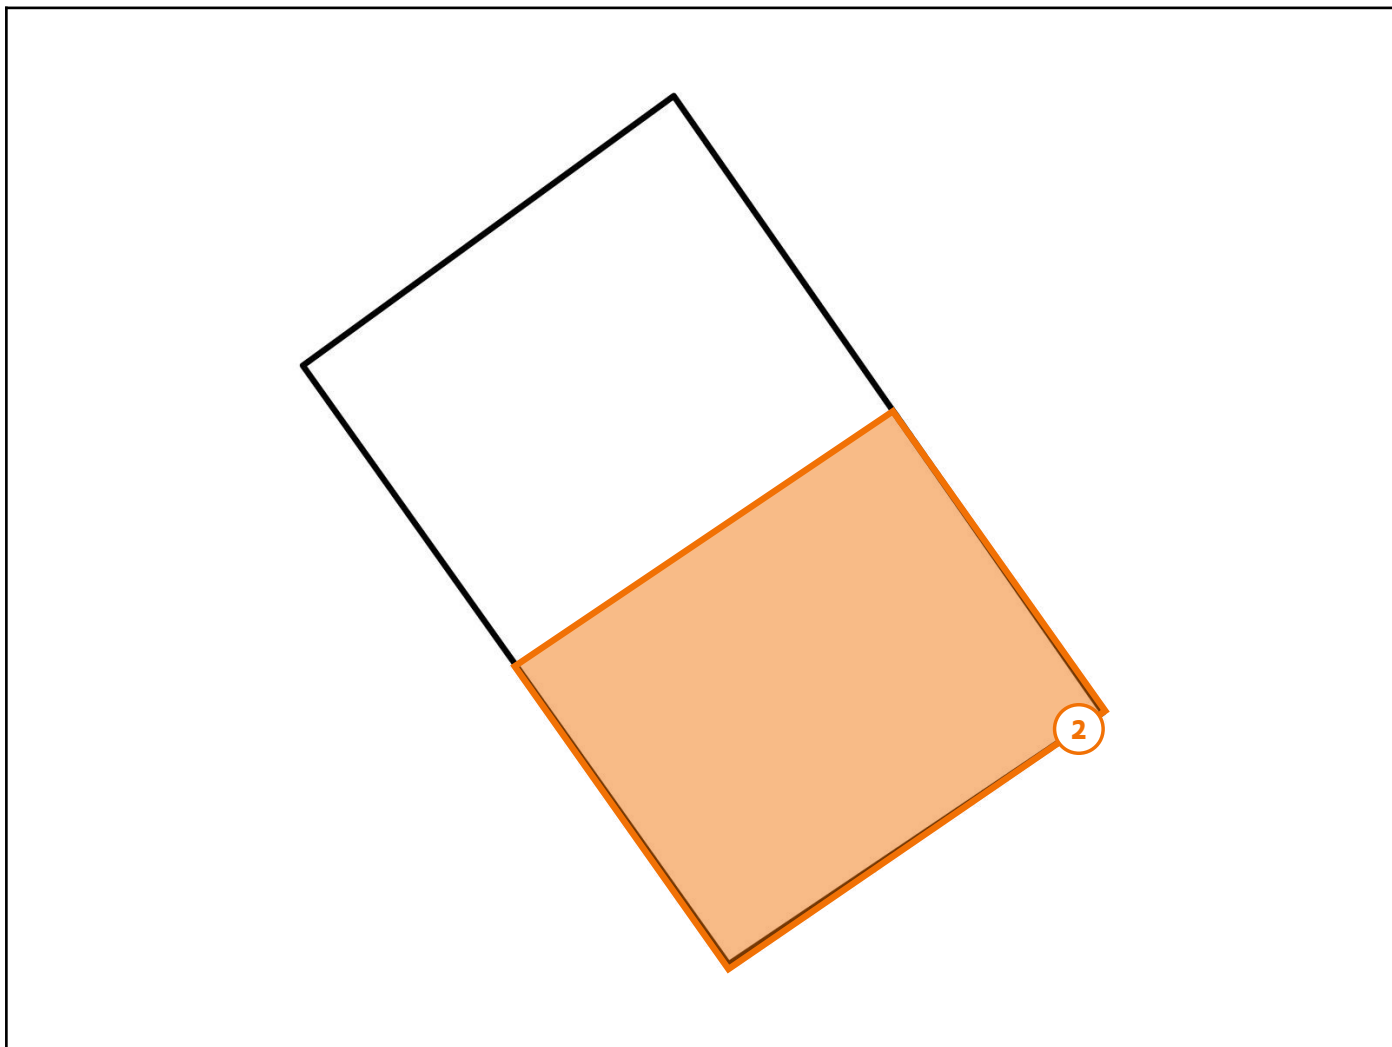
## Plan 2.1: Bijgebouw plan

Beschrijving	Type	Actie
2. golfplaat	Asbestmateriaal	<a href="#">Verwijderen</a>

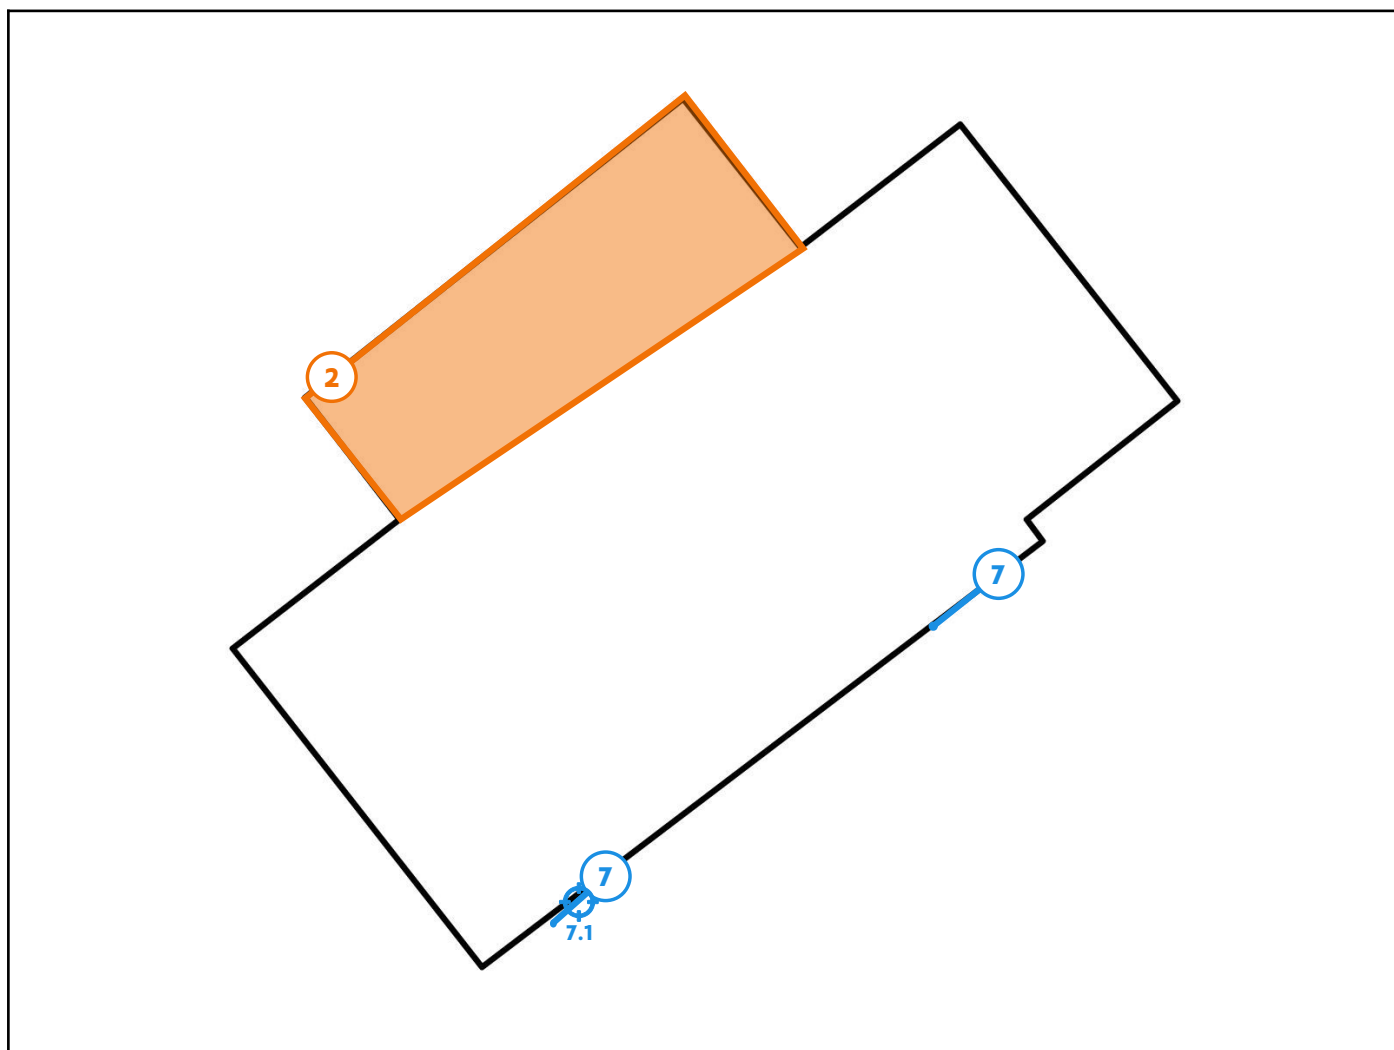
## Plan 4.1: Bijgebouw plan

Beschrijving	Type	Actie
2. golfplaat	Asbestmateriaal	<a href="#">Verwijderen</a>
7. Mastiek raam schuur	Geen asbest	-
7.1 Code: M3	Puntmonster	-

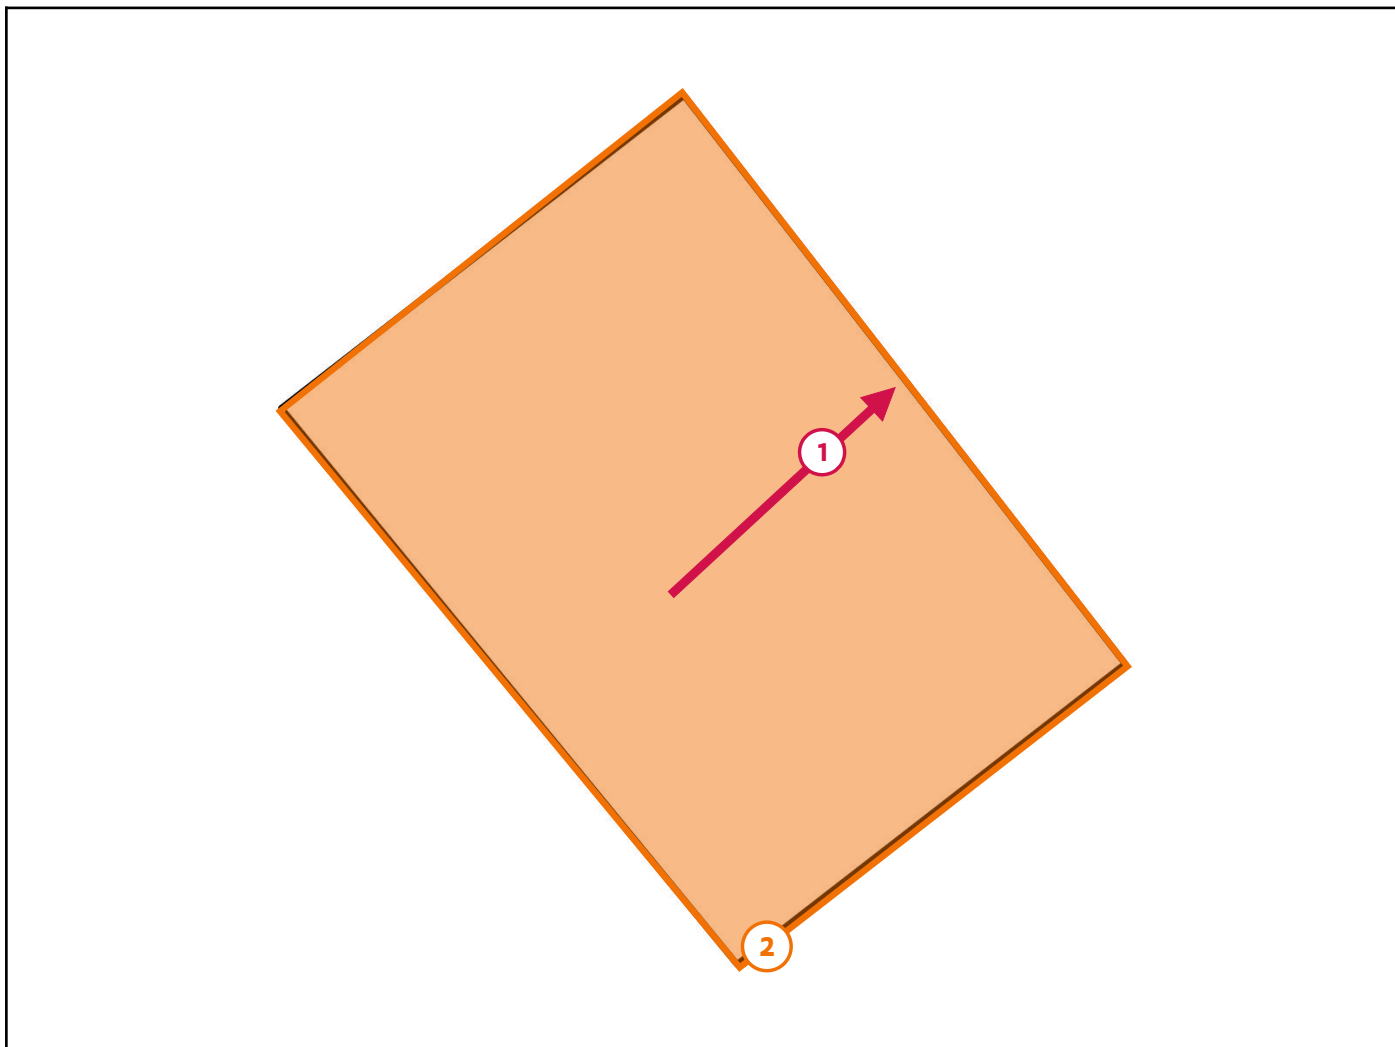
## Plan 5.1: Bijgebouw plan

Beschrijving	Type	Actie
1. Golfplaat en buizen	Asbestmateriaal	Dringend verwijderen
2. golfplaat	Asbestmateriaal	Verwijderen

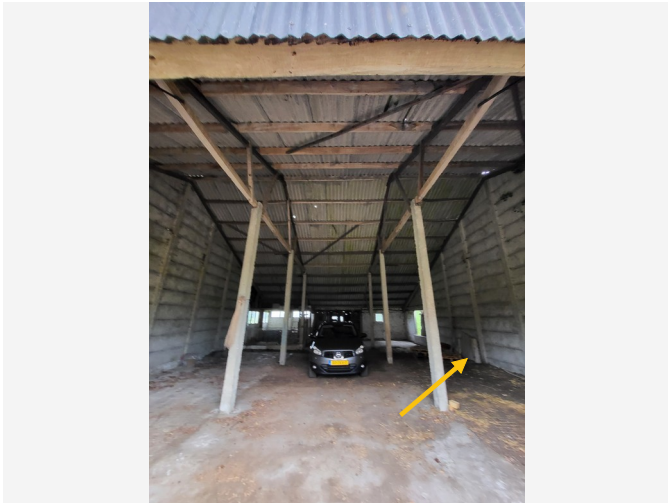
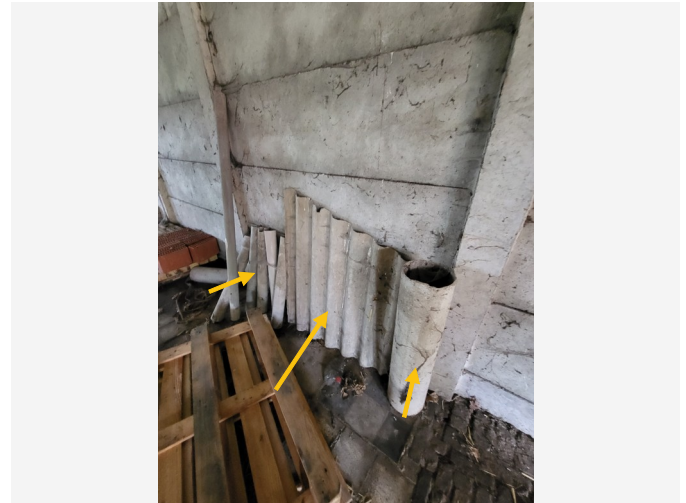
ingepakt vervoeren naar het containerpark.

<b>Beschrijving</b>	Golfplaat en buizen
<b>Type afvalstof</b>	Betreft stock-voorraad of gedemonteerde asbestmaterialen
<b>Aanwezige resten</b>	Geen resten aanwezig
<b>Omgeving</b>	Binnen
<b>Primaire drager</b>	Gedemonteerd of buitengebruik gesteld materiaal
<b>Asbestmaterialen</b>	<ul style="list-style-type: none"><li>• Buis, koker, leiding, pijp, doorvoer</li><li>• Dak- en gevelbekleding - Golfplaat</li></ul>
<b>Bindmiddel van asbestmateriaal</b>	Cement
<b>Gebondenheid op basis van bindmiddel</b>	Hecht
<b>Hoeveelheid (gewicht - aantal)</b>	<ul style="list-style-type: none"><li>• 50,00 kg - 1 stuk</li></ul>
<b>Totaal gewicht</b>	50,00 kg
<b>Eenvoudig bereikbaar</b>	Ja
<b>Identificatiemethode</b>	Vaststelling zonder monstername

**Dringend verwijderen**

- Verwijder het asbestafval.

- Eenvoudige handelingen: mag via doe-het-zelf of door werknemer(s) met opleidingsattest eenvoudige handelingen  
Hechtgebonden.

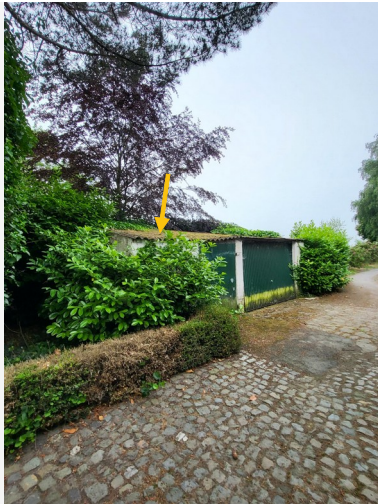
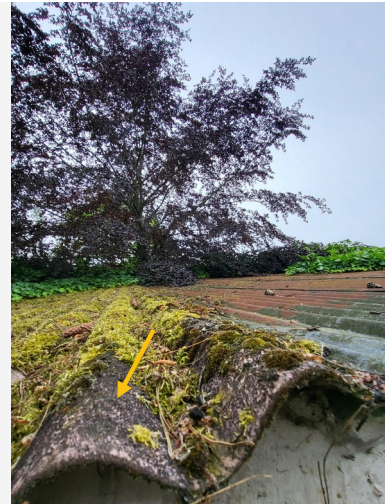
Het asbestmateriaal valt onder de mijlpaal van 2034.

Eindbeoordeling materiaalrisico	Verhoogd materiaalrisico en/of verhoogde kans op vezelvrijgave
---------------------------------	--

Gebondenheid	Categorie 1: hechtgebonden in oorsprong
Asbestsoort (vezeltype)	Crocidoliet aanwezig
Asbestconcentratie	Laag (< 50%)
Afschermingsgraad van het gehele materiaal	Geheel of deels vrij aan de buitenlucht
Toestand van het materiaal	Matig beschadigd, matig verweerd

Beschrijving	golfplaat
Omgeving	Buiten
Primaire drager	Schuin dak
Asbestmateriaal	Dak- en gevelbekleding - Golfplaat
Bindmiddel van asbestmateriaal	Cement
Gebondenheid op basis van bindmiddel	Hecht
Hoeveelheid (oppervlakte - aantal)	• 350,00 m <sup>2</sup> - 1 stuk
Totale oppervlakte	350,00 m <sup>2</sup>

[Verwijderen](#)

- Zorg voor een veilig beheer. Vermijd het beschadigen van het asbestmateriaal. Controleer de toestand jaarlijks op wijzigingen.
- Hemelwater dat afspoelt van asbestcement daken of gevels kan asbestdeeltjes bevatten. Gebruik het enkel voor gesloten circuits (bv. spoelen toiletten). Reinig na het vervangen van het dak of de gevel de dakgoten en regenwaterput of -ton om asbesthoudend sediment of slib te verwijderen

- Eenvoudige handelingen: mag via doe-het-zelf of door werknemer(s) met opleidingsattest eenvoudige handelingen  
Hechtgebonden toepassing

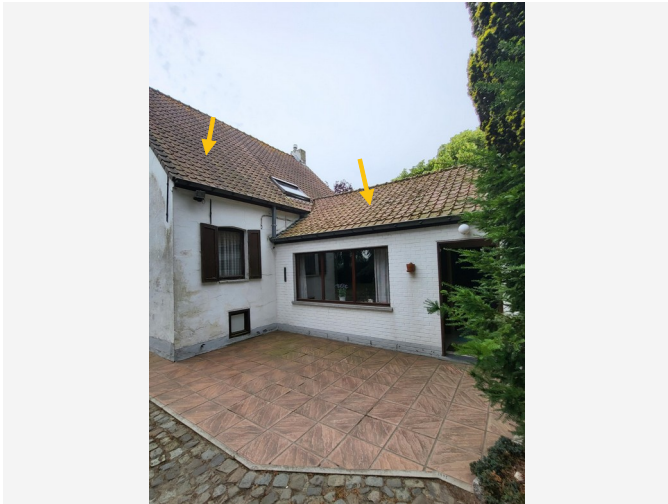
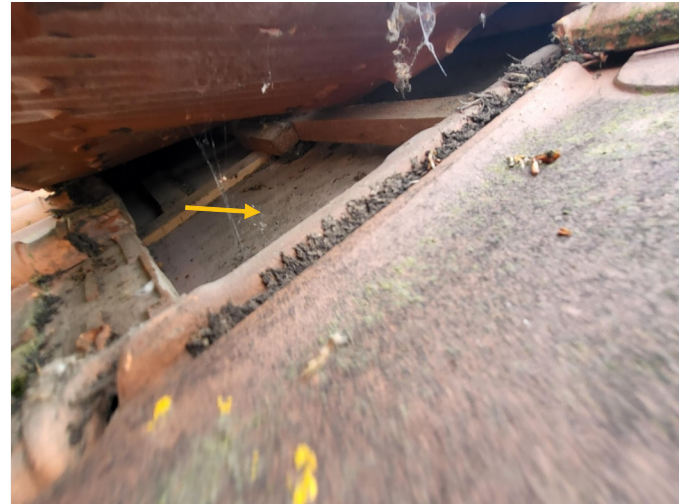
Het asbestmateriaal valt onder de mijlpaal van 2040.

Eindbeoordeling materiaalrisico	Laag materiaalrisico en/of verlaagde kans op vezelvrijgave
---------------------------------	--

Gebondenheid	Categorie 1: hechtgebonden in oorsprong
Asbestsoort (vezeltype)	Crocidoliet aanwezig
Asbestconcentratie	Laag (< 50%)
Afschermingsgraad van het gehele materiaal	Geheel of deels vrij aan de buitenlucht
Toestand van het materiaal	Onbeschadigd, niet verweerd

Beschrijving	onderdak
Omgeving	Grenst aan binnen- en buitenlucht
Primaire drager	Schuin dak
Asbestmateriaal	Plaat, paneel, tablet - Type Menuiserite
Bindmiddel van asbestmateriaal	Cement
Gebondenheid op basis van bindmiddel	Hecht
Hoeveelheid (oppervlakte - dikte - aantal)	• 140,00 m <sup>2</sup> - 0,30 cm - 1 stuk
Totaal volume	0,42 m <sup>3</sup>
Eenvoudig bereikbaar	Ja
Bevestigingswijze	• Genageld, geniet
Identificatiemethode	Vaststelling zonder monsternamen

Zorgvuldig beheren

- Zorg voor een veilig beheer. Vermijd het beschadigen van het asbestmateriaal. Controleer de toestand jaarlijks op wijzigingen.

- Eenvoudige handelingen: mag via doe-het-zelf of door werknemer(s) met opleidingsattest eenvoudige handelingen  
Hechtgebonden toepassing

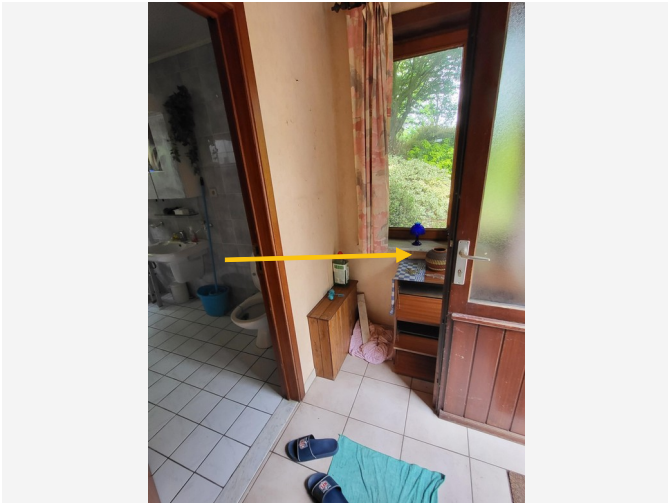
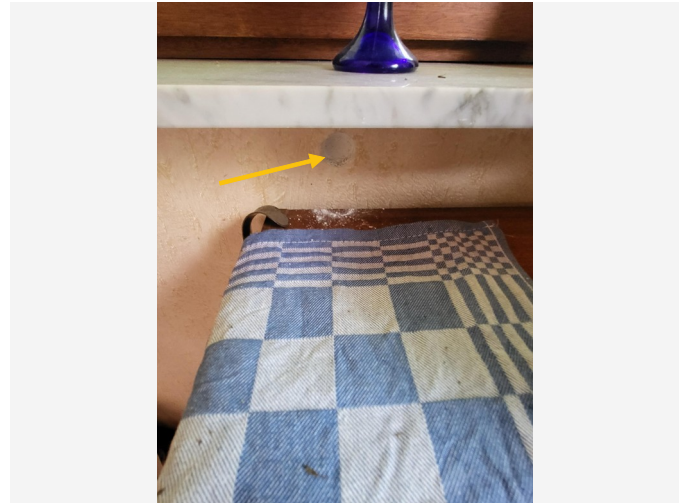
## Fiche 4: pleister muur

## Conclusie

Geen asbest

#	Type	Referentie	Resultaat
4.1	Mengmonster	M1	Geen asbest

Beschrijving	pleister muur
Omgeving	Binnen
Primaire drager	Binnenwand
Bindmiddel van materiaal	Gips - kalk

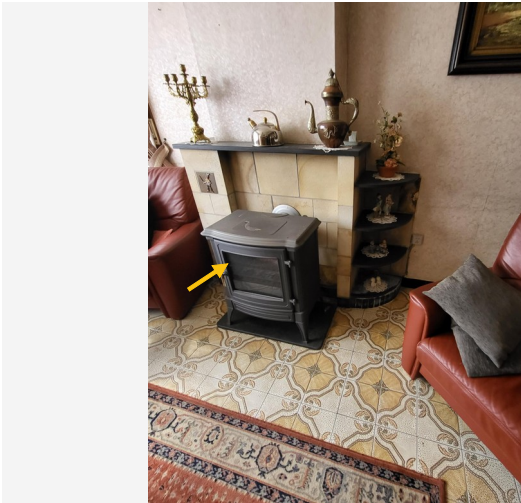
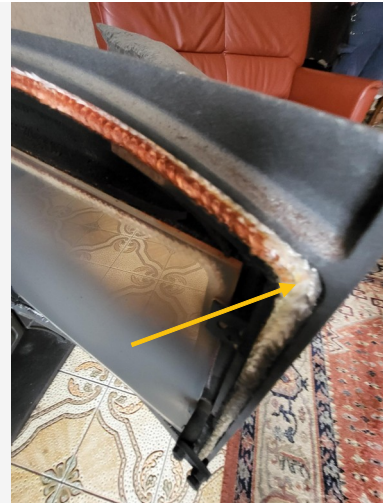
Geen asbest

Beschrijving	koord vuur
Omgeving	Binnen
Identificatiemethode	Vaststelling zonder monstername
Destructieve handeling voor identificatie	Nee
Opmerking	Polyesterkoord

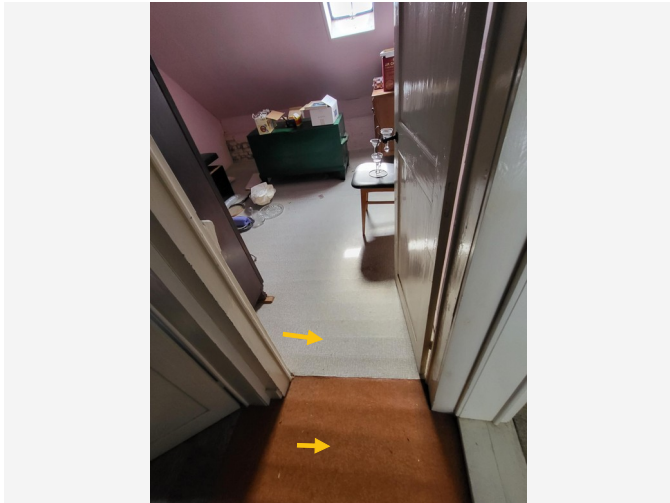
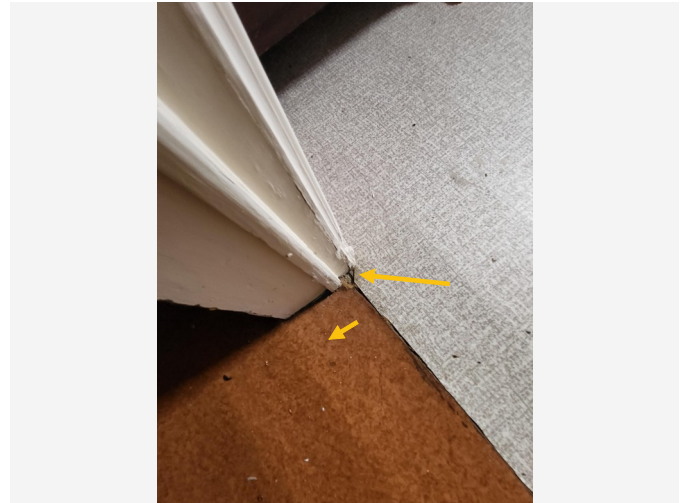
## Fiche 6: vinyl boven + trap

Geen asbest

#	Type	Referentie	Resultaat
6.1	Mengmonster	M2	Geen asbest

Beschrijving	vinyl boven + trap
Omgeving	Binnen
Primaire drager	Vloer
Bindmiddel van materiaal	Karton - papier - viltachtig

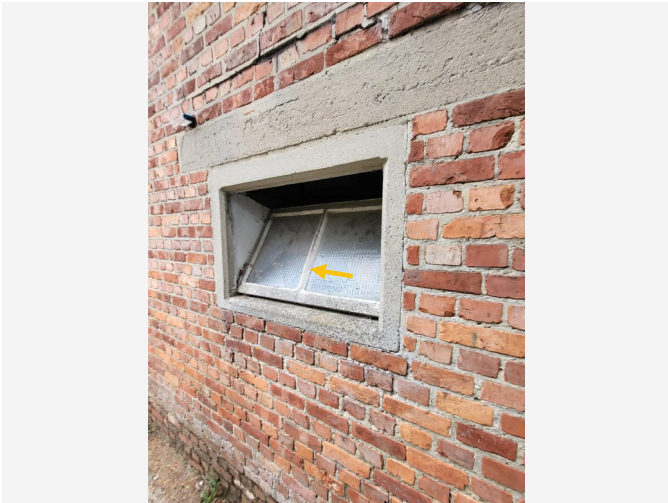
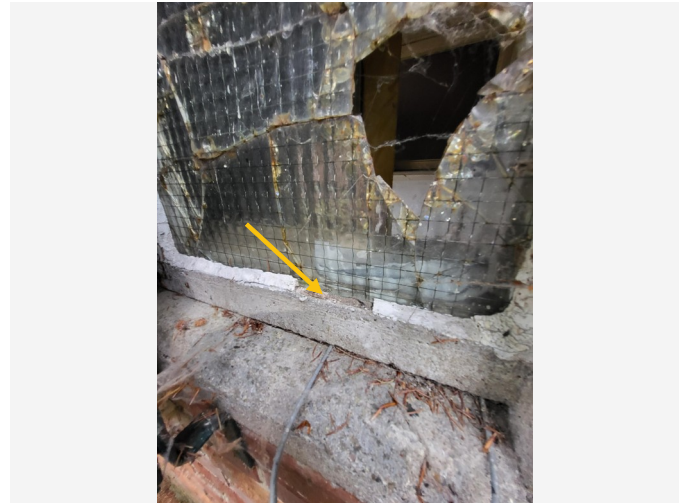
Geen asbest

#	Type	Referentie	Resultaat
7.1	Puntmonster	M3	Geen asbest

Beschrijving	Mastiek raam schuur
Omgeving	Buiten
Primaire drager	Wandopening verticaal (raam, deur, ...)
Bindmiddel van materiaal	Kitten, mastiek, pasta
