Asbestinventarisatetest

Varenbergstraat 9, 3381 Glabbeek

Attestnummer : 20231102-000282.000

Uitgegeven op : 02.11.2023

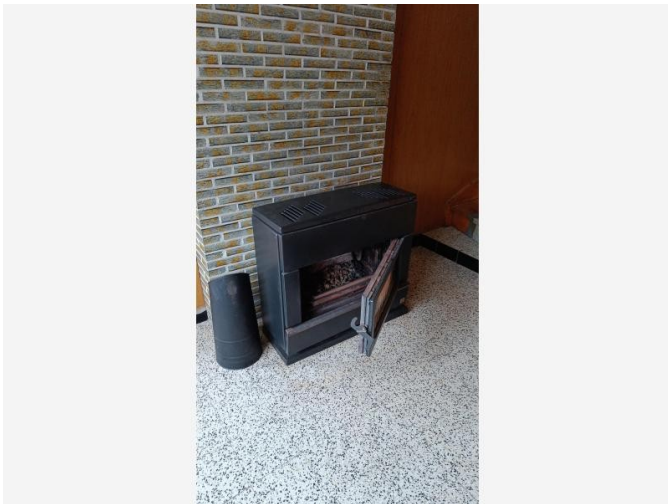
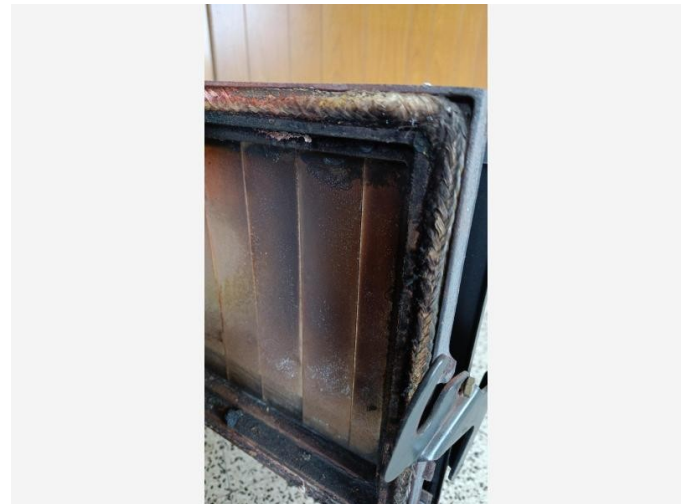
Dringend verwijderen

Eindbeoordeling materiaalrisico	Hoog materiaalrisico en/of hoge kans op vezelvrijgave
---------------------------------	---

Gebondenheid	Categorie 3: niet-hechtgebonden met weinig of geen matrix
Asbestsoort (vezeltype)	Alleen chrysotiel
Asbestconcentratie	Hoog ($\geq 50\%$)
Afschermingsgraad van het gehele materiaal	Enkel randen niet afgeschermd maar geen contact met binnenluchtstromen
Toestand van het materiaal	Zwaar beschadigd, zwaar verweerd

Beschrijving	kachelkoord eetplaats
Omgeving	Binnen
Primaire drager	Ruimteverwarming
Asbestmateriaal	Koord, lint, band, strip
Bindmiddel van asbestmateriaal	Weinig of geen bindmiddel (textiel, bevloking, ...)
Gebondenheid op basis van bindmiddel	Niet-hechtgebonden
Hoeveelheid (lengte - omtrek - aantal)	<ul style="list-style-type: none">1,80 m - 2,00 cm - 1 stuk
Totale oppervlakte	0,036 m ²
Eenvoudig bereikbaar	Ja
Bevestigingswijze	<ul style="list-style-type: none">Los (al dan niet bedekt)
Identificatiemethode	Vaststelling zonder monsternamen

- Verwijder dit asbestmateriaal zo snel mogelijk. Volg de toestand goed op.

- Eenvoudige handelingen: mag via doe-het-zelf of door werknemer(s) met opleidingsattest eenvoudige handelingen
<https://ovam.vlaanderen.be/wie-mag-wat-verwijderen>

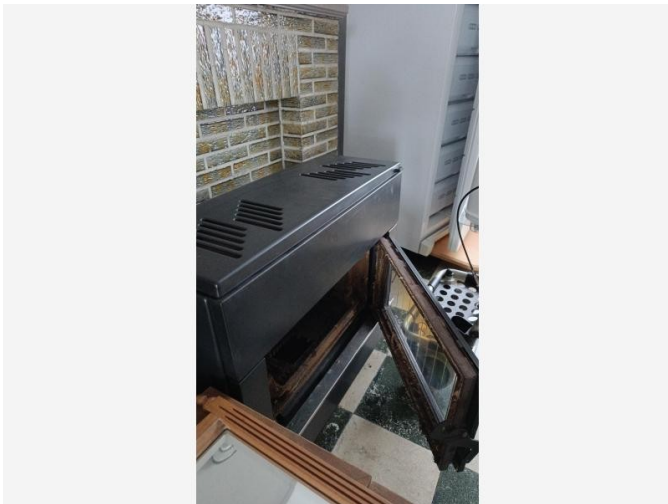
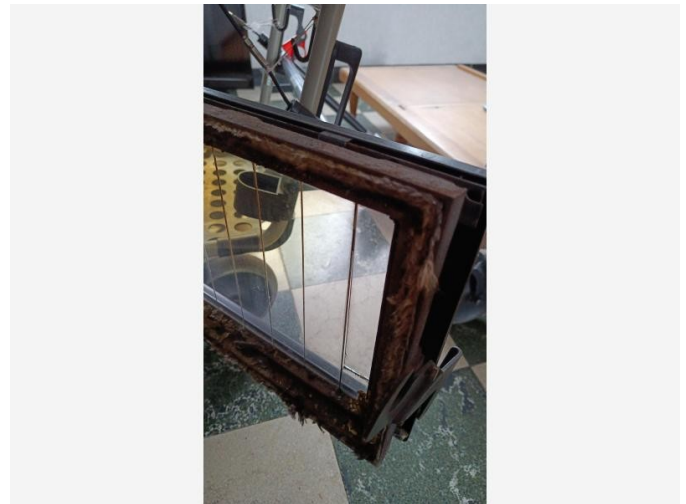
Dringend verwijderen

Eindbeoordeling materiaalrisico	Hoog materiaalrisico en/of hoge kans op vezelvrijgave
---------------------------------	---

Gebondenheid	Categorie 3: niet-hechtgebonden met weinig of geen matrix
Asbestsoort (vezeltype)	Alleen chrysotiel
Asbestconcentratie	Hoog ($\geq 50\%$)
Afschermingsgraad van het gehele materiaal	Enkel randen niet afgeschermd maar geen contact met binnenluchtstromen
Toestand van het materiaal	Zwaar beschadigd, zwaar verweerd

Beschrijving	kachelkoord living
Omgeving	Binnen
Primaire drager	Ruimteverwarming
Asbestmateriaal	Koord, lint, band, strip
Bindmiddel van asbestmateriaal	Weinig of geen bindmiddel (textiel, bevloking, ...)
Gebondenheid op basis van bindmiddel	Niet-hechtgebonden
Hoeveelheid (lengte - omtrek - aantal)	<ul style="list-style-type: none">1,80 m - 2,00 cm - 1 stuk
Totale oppervlakte	0,036 m ²
Eenvoudig bereikbaar	Ja
Bevestigingswijze	<ul style="list-style-type: none">Los (al dan niet bedekt)
Identificatiemethode	Vaststelling zonder monsternamen

- Verwijder dit asbestmateriaal zo snel mogelijk. Volg de toestand goed op.

- Eenvoudige handelingen: mag via doe-het-zelf of door werknemer(s) met opleidingsattest eenvoudige handelingen
<https://ovam.vlaanderen.be/wie-mag-wat-verwijderen>

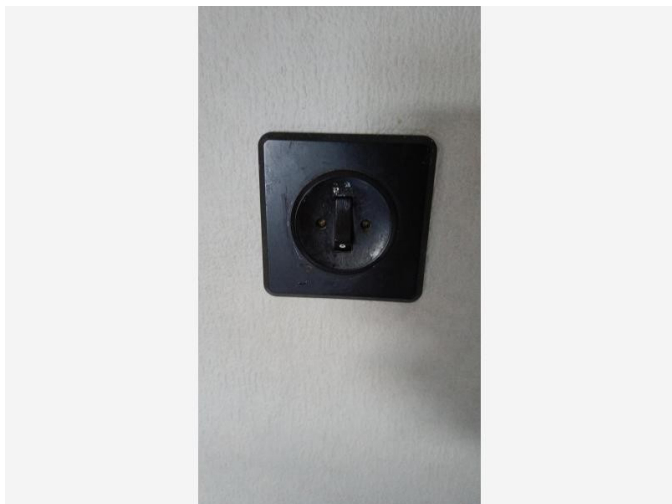
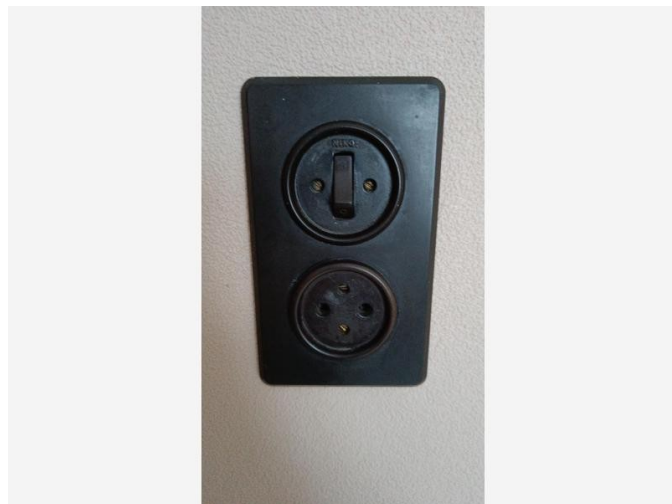
Verwijderen

Eindbeoordeling materiaalrisico	Verhoogd materiaalrisico en/of verhoogde kans op vezelvrijgave
---------------------------------	--

Gebondenheid	Categorie 1: hechtgebonden in oorsprong
Asbestsoort (vezeltype)	Crocidoliet aanwezig
Asbestconcentratie	Laag (< 50%)
Afschermingsgraad van het gehele materiaal	Geheel of deels (ook) vrij aan binnenluchtstromen
Toestand van het materiaal	Licht beschadigd, licht verweerd. Intact materiaal type Pical – asbestboard of categorie III 'gebondenheid'

Beschrijving	schakelaars
Omgeving	Binnen
Primaire drager	Communicatie en elektrische infrastructuur en uitrusting
Asbestmateriaal	Plaat, paneel, tablet - Type Bakeliet
Bindmiddel van asbestmateriaal	Kunststof of -hars
Gebondenheid op basis van bindmiddel	Hecht
Hoeveelheid (oppervlakte - dikte - aantal)	• 0,05 m ² - 0,50 cm - 1 stuk
Totaal volume	< 0,001 m ³
Eenvoudig bereikbaar	Ja
Bevestigingswijze	• Geschroefd
Identificatiemethode	Vaststelling zonder monsternamen

Destructieve handeling voor identificatie	Nee
Opmerking	geschatte hoeveelheid. Deze toepassing komt op verschillende plaatsen voor in de woning

- Zorg voor een veilig beheer. Vermijd het beschadigen van het asbestmateriaal. Controleer de toestand jaarlijks op wijzigingen.
- Zorg voor een veilig beheer en verwijder dit asbestmateriaal wanneer het bij werken eenvoudig bereikbaar wordt. Controleer de toestand jaarlijks op wijzigingen.

- Eenvoudige handelingen: mag via doe-het-zelf of door werknemer(s) met opleidingsattest eenvoudige handelingen
<https://ovam.vlaanderen.be/wie-mag-wat-verwijderen>

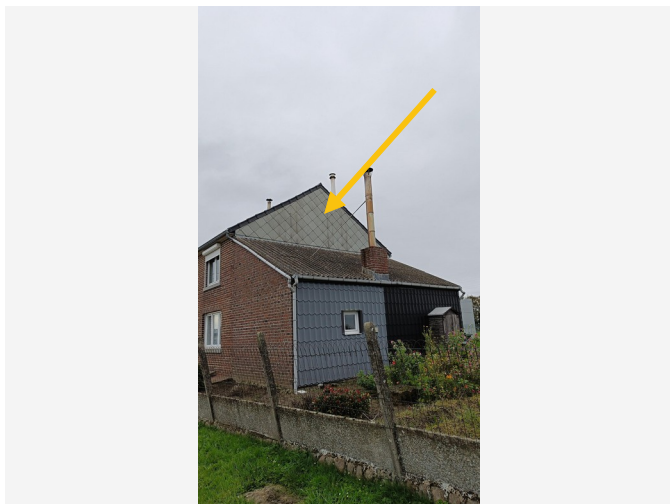
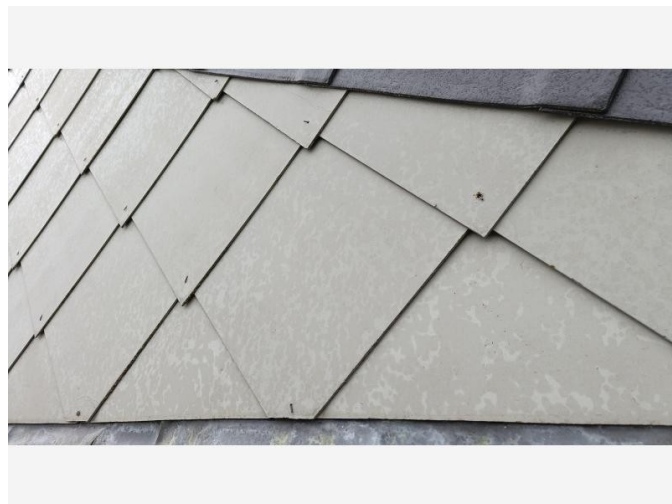
Verwijderen

Eindbeoordeling materiaalrisico	Laag materiaalrisico en/of verlaagde kans op vezelvrijgave
---------------------------------	--

Gebondenheid	Categorie 1: hechtgebonden in oorsprong
Asbestsoort (vezeltype)	Crocidoliet aanwezig
Asbestconcentratie	Laag (< 50%)
Afschermingsgraad van het gehele materiaal	Geheel of deels vrij aan de buitenlucht
Toestand van het materiaal	Licht beschadigd, licht verweerd. Intact materiaal type Pical – asbestboard of categorie III 'gebondenheid'

Beschrijving	leien gevel
Omgeving	Buiten
Primaire drager	Wand buitenschil
Asbestmateriaal	Dak- en gevelbekleding - Lei, shingle
Bindmiddel van asbestmateriaal	Cement
Gebondenheid op basis van bindmiddel	Hecht
Hoeveelheid (oppervlakte - aantal)	• 12,00 m ² - 1 stuk
Totale oppervlakte	12,00 m ²

- Zorg voor een veilig beheer. Vermijd het beschadigen van het asbestmateriaal. Controleer de toestand jaarlijks op wijzigingen.
- Zorg voor een veilig beheer en verwijder dit asbestmateriaal wanneer het bij werken eenvoudig bereikbaar wordt. Controleer de toestand jaarlijks op wijzigingen.
- Hemelwater dat afspoelt van asbestcement daken of gevels kan asbestdeeltjes bevatten. Gebruik het enkel voor gesloten circuits (bv. spoelen toiletten). Reinig na het vervangen van het dak of de gevel de dakgoten en regenwaterput of -ton om asbesthoudend sediment of slib te verwijderen

- Eenvoudige handelingen: mag via doe-het-zelf of door werknemer(s) met opleidingsattest eenvoudige handelingen
<https://ovam.vlaanderen.be/wie-mag-wat-verwijderen>

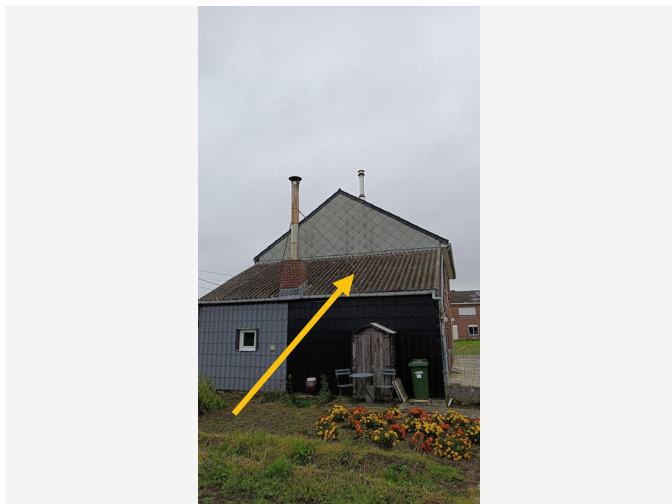
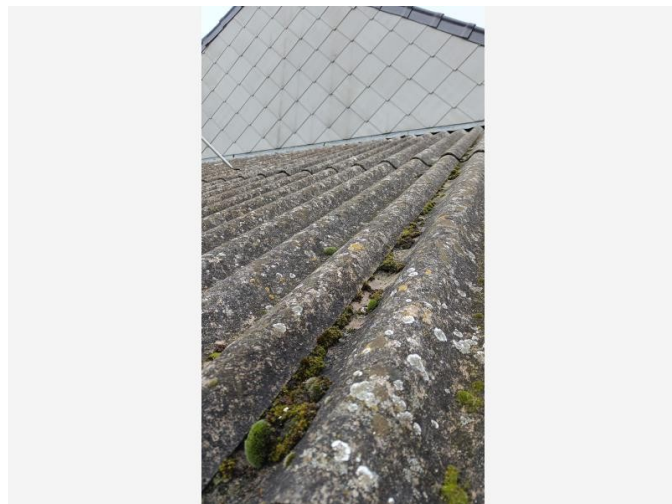
Verwijderen

Eindbeoordeling materiaalrisico	Verhoogd materiaalrisico en/of verhoogde kans op vezelvrijgave
---------------------------------	--

Gebondenheid	Categorie 1: hechtgebonden in oorsprong
Asbestsoort (vezeltype)	Crocidoliet aanwezig
Asbestconcentratie	Laag (< 50%)
Afschermingsgraad van het gehele materiaal	Geheel of deels vrij aan de buitenlucht
Toestand van het materiaal	Matig beschadigd, matig verweerd

Beschrijving	golfplaten
Omgeving	Buiten
Primaire drager	Schuin dak
Asbestmateriaal	Dak- en gevelbekleding - Golfplaat
Bindmiddel van asbestmateriaal	Cement
Gebondenheid op basis van bindmiddel	Hecht
Hoeveelheid (oppervlakte - aantal)	• 32,00 m ² - 1 stuk
Totale oppervlakte	32,00 m ²
Eenvoudig bereikbaar	Ja

- Zorg voor een veilig beheer. Vermijd het beschadigen van het asbestmateriaal. Controleer de toestand jaarlijks op wijzigingen.
- Zorg voor een veilig beheer en verwijder dit asbestmateriaal wanneer het bij werken eenvoudig bereikbaar wordt. Controleer de toestand jaarlijks op wijzigingen.
- Hemelwater dat afspoelt van asbestcement daken of gevels kan asbestdeeltjes bevatten. Gebruik het enkel voor gesloten circuits (bv. spoelen toiletten). Reinig na het vervangen van het dak of de gevel de dakgoten en regenwaterput of -ton om asbesthoudend sediment of slib te verwijderen

- Eenvoudige handelingen: mag via doe-het-zelf of door werknemer(s) met opleidingsattest eenvoudige handelingen
<https://ovam.vlaanderen.be/wie-mag-wat-verwijderen>

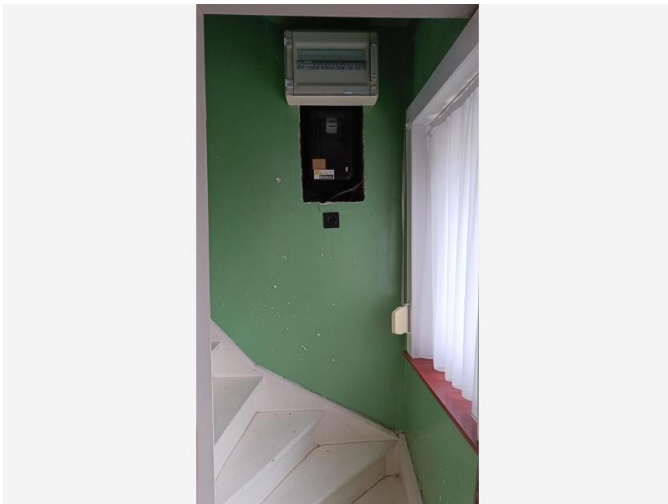
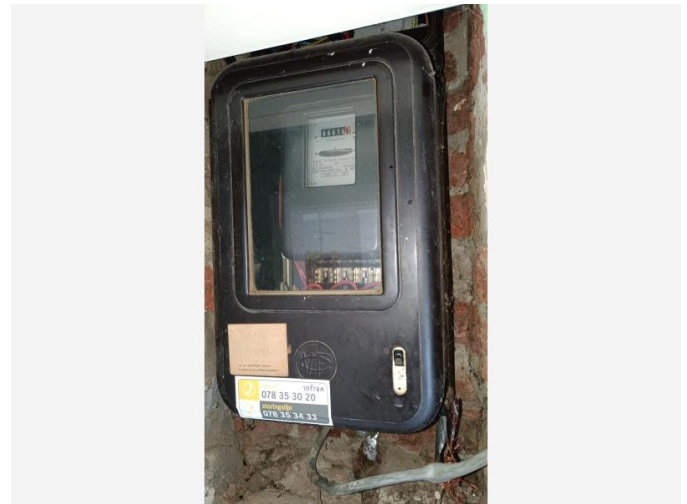
Verwijderen

Eindbeoordeling materiaalrisico	Verhoogd materiaalrisico en/of verhoogde kans op vezelvrijgave
---------------------------------	--

Gebondenheid	Categorie 1: hechtgebonden in oorsprong
Asbestsoort (vezeltype)	Crocidoliet aanwezig
Asbestconcentratie	Laag (< 50%)
Afschermingsgraad van het gehele materiaal	Geheel of deels (ook) vrij aan binnenluchtstromen
Toestand van het materiaal	Licht beschadigd, licht verweerd. Intact materiaal type Pical – asbestboard of categorie III 'gebondenheid'

Beschrijving	teller elektriciteit
Omgeving	Binnen
Primaire drager	Communicatie en elektrische infrastructuur en uitrusting
Asbestmateriaal	Plaat, paneel, tablet - Type Bakeliet
Bindmiddel van asbestmateriaal	Kunststof of -hars
Gebondenheid op basis van bindmiddel	Hecht
Hoeveelheid (oppervlakte - dikte - aantal)	• 0,10 m ² - 0,45 cm - 1 stuk
Totaal volume	< 0,001 m ³
Eenvoudig bereikbaar	Ja
Bevestigingswijze	• Geschroefd
Identificatiemethode	Vaststelling zonder monsternamen

- Zorg voor een veilig beheer. Vermijd het beschadigen van het asbestmateriaal. Controleer de toestand jaarlijks op wijzigingen.

- Eenvoudige handelingen: mag via doe-het-zelf of door werknemer(s) met opleidingsattest eenvoudige handelingen
<https://ovam.vlaanderen.be/wie-mag-wat-verwijderen>

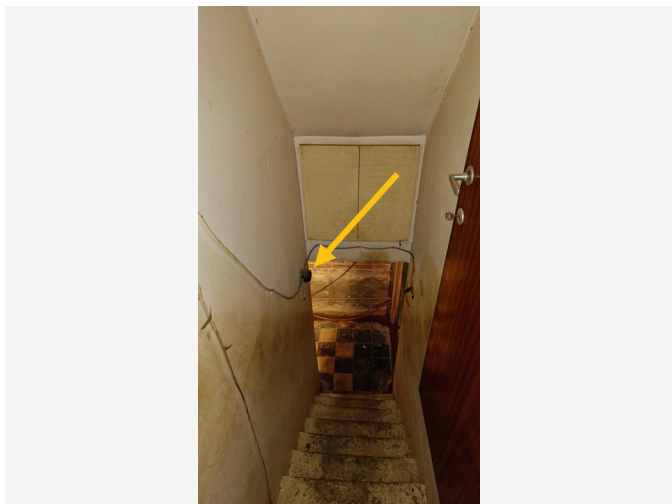
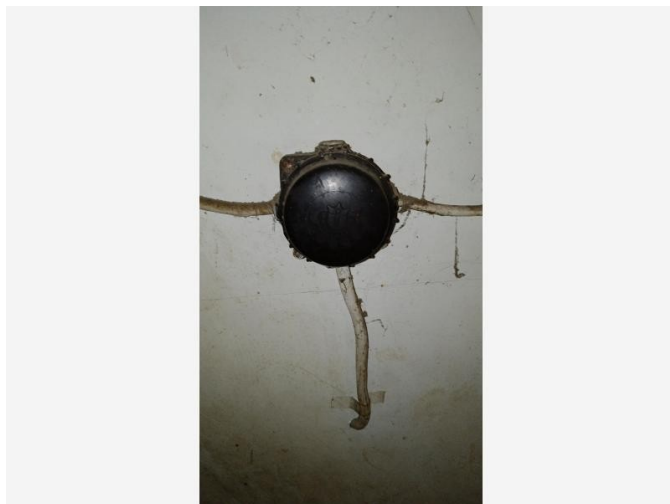
Verwijderen

Eindbeoordeling materiaalrisico	Verhoogd materiaalrisico en/of verhoogde kans op vezelvrijgave
---------------------------------	--

Gebondenheid	Categorie 1: hechtgebonden in oorsprong
Asbestsoort (vezeltype)	Crocidoliet aanwezig
Asbestconcentratie	Laag (< 50%)
Afschermingsgraad van het gehele materiaal	Geheel of deels (ook) vrij aan binnenluchtstromen
Toestand van het materiaal	Licht beschadigd, licht verweerd. Intact materiaal type Pical – asbestboard of categorie III 'gebondenheid'

Beschrijving	kelder bakeliet
Omgeving	Binnen
Primaire drager	Communicatie en elektrische infrastructuur en uitrusting
Asbestmateriaal	elektriciteitsdoos bakeliet
Bindmiddel van asbestmateriaal	Kunststof of -hars
Gebondenheid op basis van bindmiddel	Hecht
Hoeveelheid (gewicht - aantal)	<ul style="list-style-type: none">• 0,50 kg - 1 stuk
Totaal gewicht	0,50 kg
Eenvoudig bereikbaar	Ja
Bevestigingswijze	<ul style="list-style-type: none">• Geschroefd
Identificatiemethode	Vaststelling zonder monsternamen

- Zorg voor een veilig beheer. Vermijd het beschadigen van het asbestmateriaal. Controleer de toestand jaarlijks op wijzigingen.
- Zorg voor een veilig beheer en verwijder dit asbestmateriaal wanneer het bij werken eenvoudig bereikbaar wordt. Controleer de toestand jaarlijks op wijzigingen.

- Eenvoudige handelingen: mag via doe-het-zelf of door werknemer(s) met opleidingsattest eenvoudige handelingen
<https://ovam.vlaanderen.be/wie-mag-wat-verwijderen>

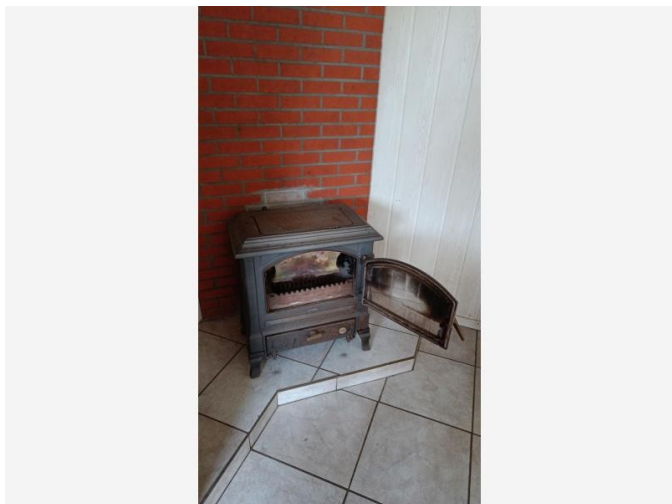
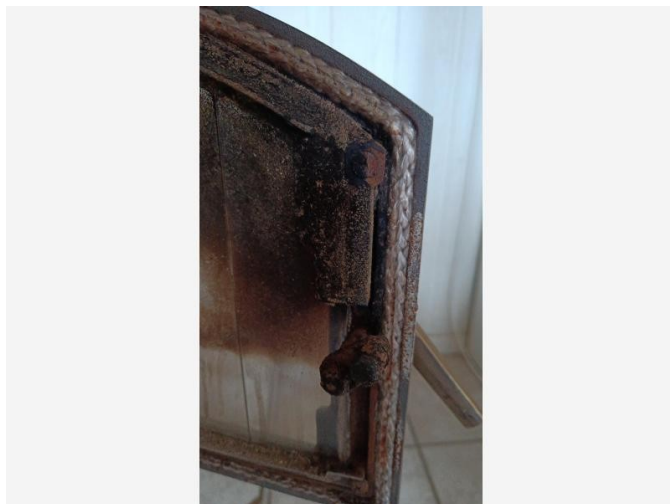
Verwijderen

Eindbeoordeling materiaalrisico	Verhoogd materiaalrisico en/of verhoogde kans op vezelvrijgave
---------------------------------	--

Gebondenheid	Categorie 3: niet-hechtgebonden met weinig of geen matrix
Asbestsoort (vezeltype)	Alleen chrysotiel
Asbestconcentratie	Hoog ($\geq 50\%$)
Afschermingsgraad van het gehele materiaal	Enkel randen niet afgeschermd maar geen contact met binnenluchtstromen
Toestand van het materiaal	Matig beschadigd, matig verweerd

Beschrijving	kachelkoord keuken
Omgeving	Binnen
Primaire drager	Ruimteverwarming
Asbestmateriaal	Koord, lint, band, strip
Bindmiddel van asbestmateriaal	Weinig of geen bindmiddel (textiel, bevloeking, ...)
Gebondenheid op basis van bindmiddel	Niet-hechtgebonden
Hoeveelheid (lengte - omtrek - aantal)	<ul style="list-style-type: none">1,60 m - 2,00 cm - 1 stuk
Totale oppervlakte	0,032 m ²
Eenvoudig bereikbaar	Ja
Bevestigingswijze	<ul style="list-style-type: none">Los (al dan niet bedekt)
Identificatiemethode	Vaststelling zonder monsternamen

- Verwijder dit asbestmateriaal zo snel mogelijk. Volg de toestand goed op.

- Eenvoudige handelingen: mag via doe-het-zelf of door werknemer(s) met opleidingsattest eenvoudige handelingen
<https://ovam.vlaanderen.be/wie-mag-wat-verwijderen>

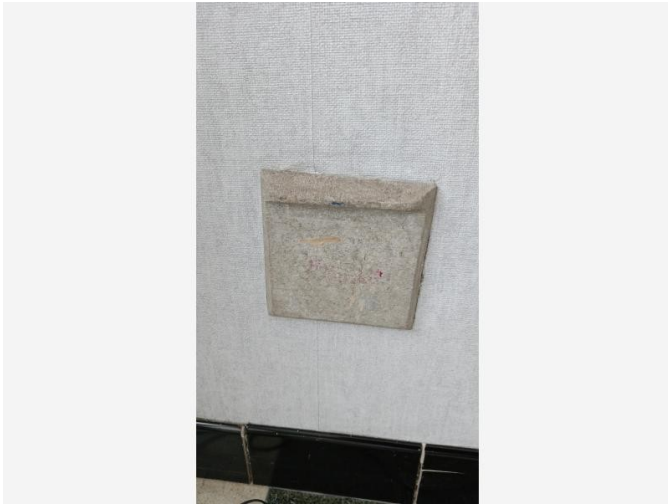
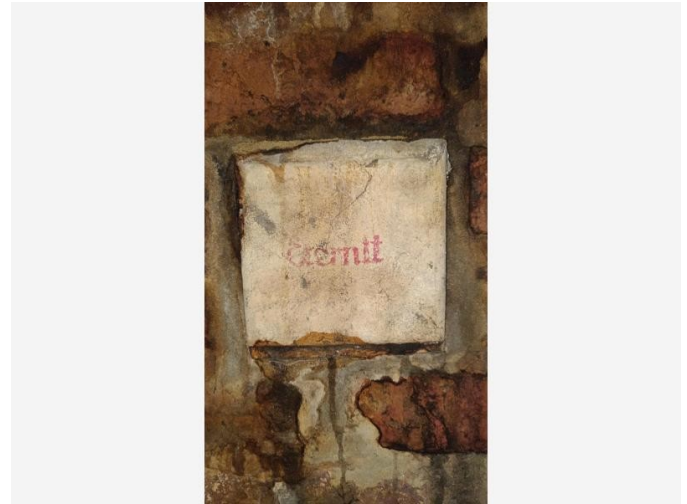
Verwijderen

Eindbeoordeling materiaalrisico	Verhoogd materiaalrisico en/of verhoogde kans op vezelvrijgave
---------------------------------	--

Gebondenheid	Categorie 1: hechtgebonden in oorsprong
Asbestsoort (vezeltype)	Crocidoliet aanwezig
Asbestconcentratie	Laag (< 50%)
Afschermingsgraad van het gehele materiaal	Geheel of deels (ook) vrij aan binnenluchtstromen
Toestand van het materiaal	Licht beschadigd, licht verweerd. Intact materiaal type Pical – asbestboard of categorie III 'gebondenheid'

Beschrijving	eternit steentjes
Omgeving	Binnen
Primaire drager	Binnenwand
Asbestmateriaal	Prefab - afwerking - Klinker
Bindmiddel van asbestmateriaal	Cement
Gebondenheid op basis van bindmiddel	Hecht
Hoeveelheid (oppervlakte - dikte - aantal)	• 0,01 m ² - 5,00 cm - 5 stuks
Totaal volume	0,003 m ³
Eenvoudig bereikbaar	Ja
Bevestigingswijze	• Geklemd

- Zorg voor een veilig beheer. Vermijd het beschadigen van het asbestmateriaal. Controleer de toestand jaarlijks op wijzigingen.
- Zorg voor een veilig beheer en verwijder dit asbestmateriaal wanneer het bij werken eenvoudig bereikbaar wordt. Controleer de toestand jaarlijks op wijzigingen.

- Eenvoudige handelingen: mag via doe-het-zelf of door werknemer(s) met opleidingsattest eenvoudige handelingen
<https://ovam.vlaanderen.be/wie-mag-wat-verwijderen>

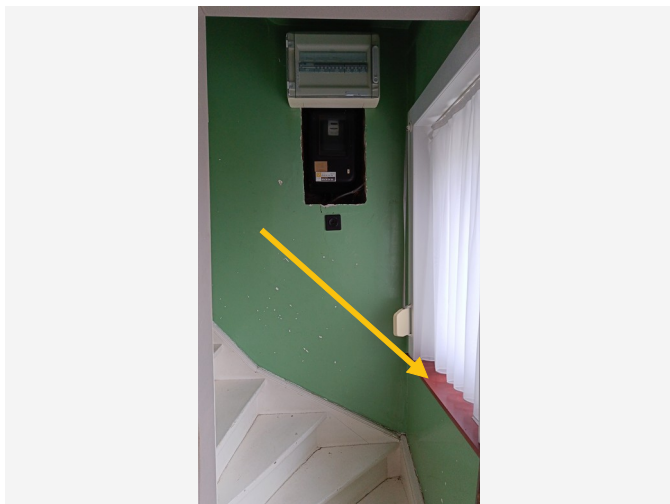
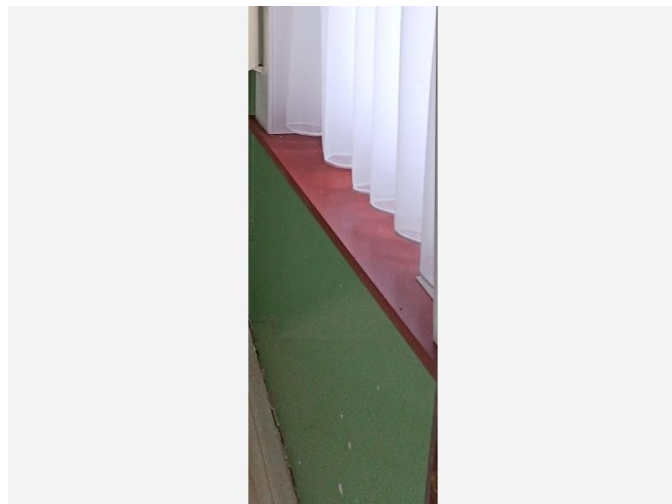
Zorgvuldig beheren

Eindbeoordeling materiaalrisico	Laag materiaalrisico en/of verlaagde kans op vezelvrijgave
---------------------------------	--

Gebondenheid	Categorie 1: hechtgebonden in oorsprong
Asbestsoort (vezeltype)	Alleen chrysotiel
Asbestconcentratie	Laag (< 50%)
Afschermingsgraad van het gehele materiaal	Geheel of deels (ook) vrij aan binnenluchtstromen
Toestand van het materiaal	Licht beschadigd, licht verweerd. Intact materiaal type Pical – asbestboard of categorie III 'gebondenheid'

Beschrijving	vensterbanken massal
Omgeving	Binnen
Primaire drager	Wandopening verticaal (raam, deur, ...)
Asbestmateriaal	Plaat, paneel, tablet - Type Massal
Bindmiddel van asbestmateriaal	Cement
Gebondenheid op basis van bindmiddel	Hecht
Hoeveelheid (oppervlakte - dikte - aantal)	• 1,60 m ² - 2,00 cm - 1 stuk
Totaal volume	0,032 m ³
Eenvoudig bereikbaar	Ja

- Zorg voor een veilig beheer. Vermijd het beschadigen van het asbestmateriaal. Controleer de toestand jaarlijks op wijzigingen.
- Zorg voor een veilig beheer en verwijder dit asbestmateriaal wanneer het bij werken eenvoudig bereikbaar wordt. Controleer de toestand jaarlijks op wijzigingen.

- Eenvoudige handelingen: mag via doe-het-zelf of door werknemer(s) met opleidingsattest eenvoudige handelingen
<https://ovam.vlaanderen.be/wie-mag-wat-verwijderen>

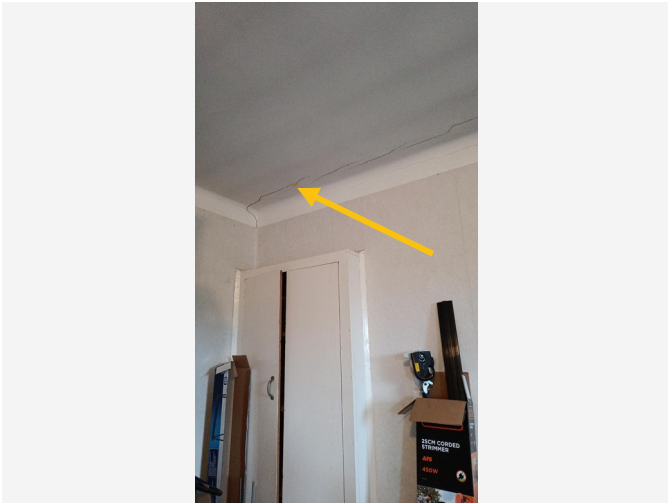
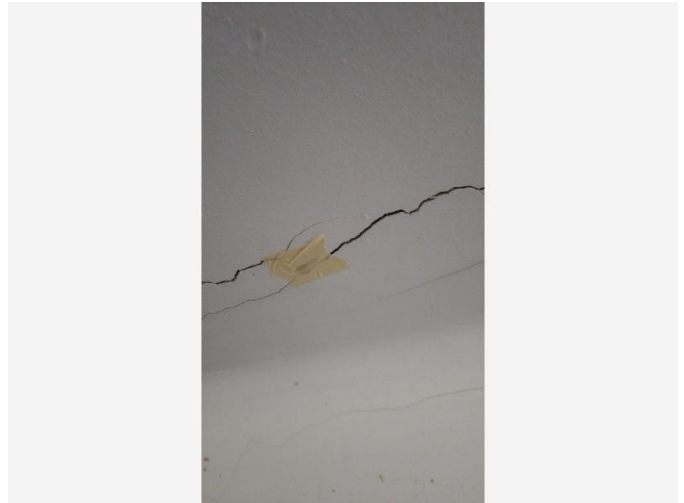
Fiche 11: Plaaster plafond

Geen asbest

#	Type	Referentie	Resultaat
11.1	Mengmonster	0709401AK	Geen asbest

Beschrijving	Plaaster plafond
Omgeving	Binnen
Primaire drager	Binnenwand
Bindmiddel van materiaal	Gips - kalk
