Asbestinventarisatetest

Lindestraat 23, 3220 Holsbeek

Attestnummer : 20240419-000254.000

Niet-asbestveilig

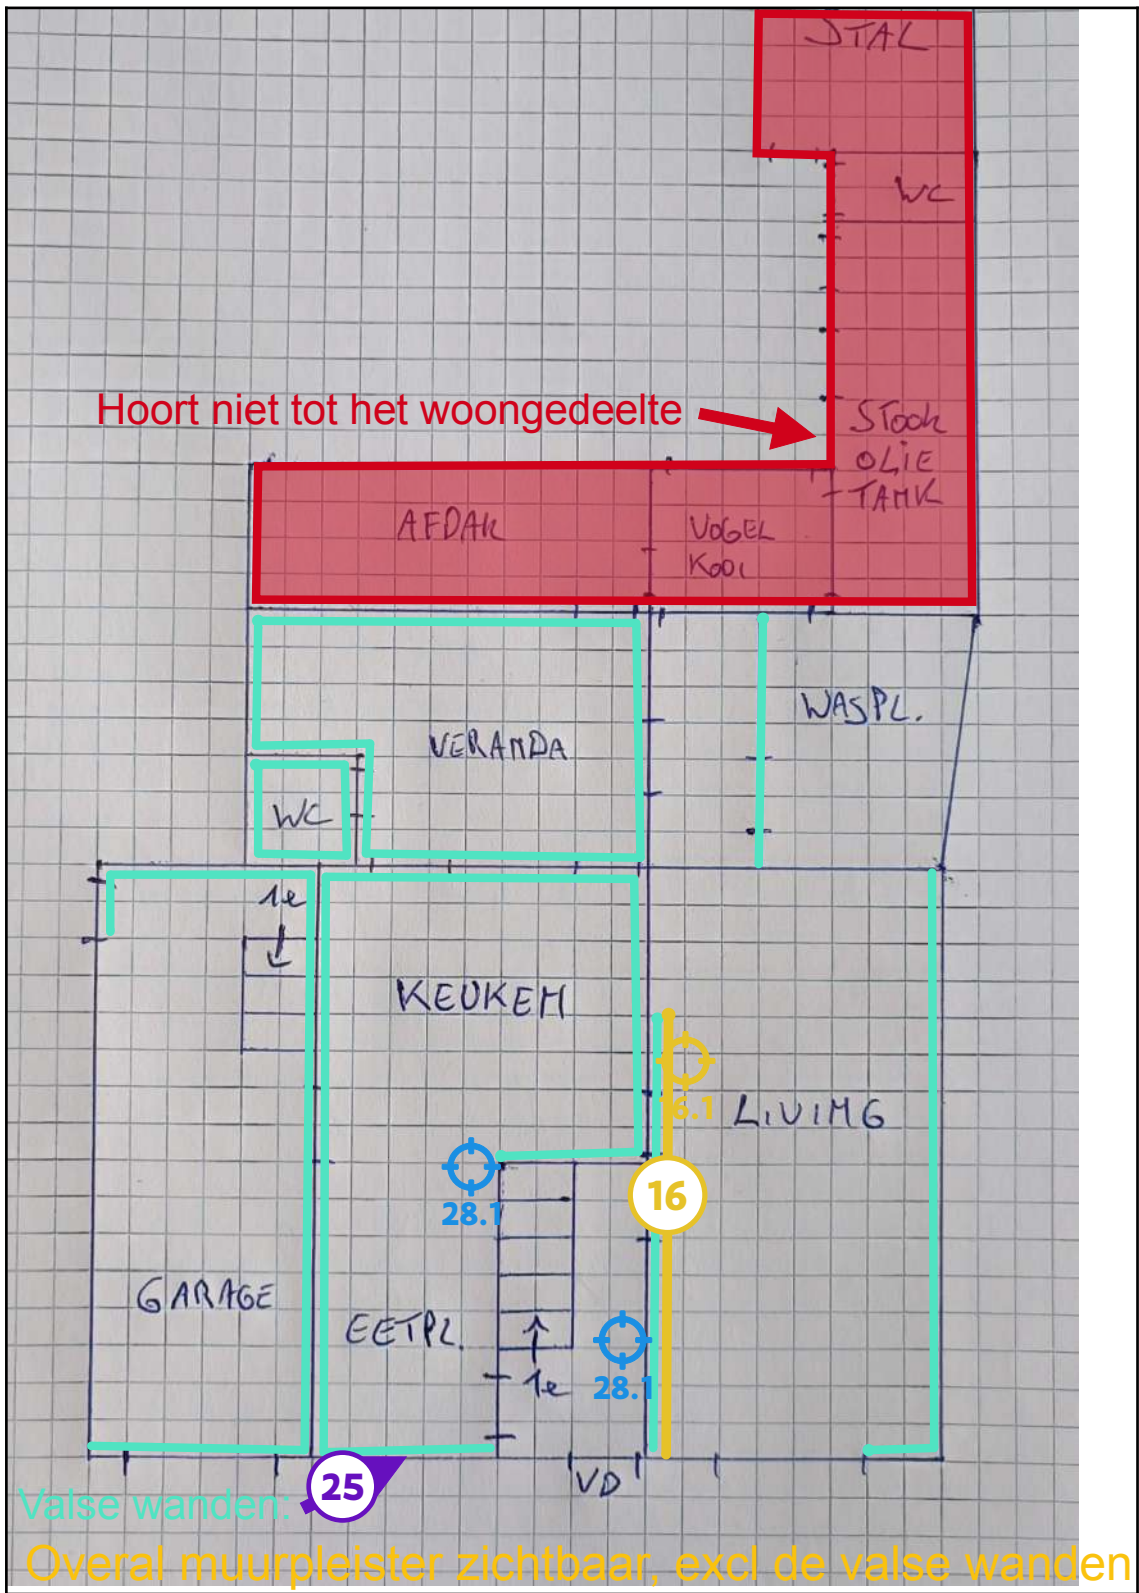
Plan 1.1: Gelijkvloers woning

16. Cement platen achter valse wanden living	Asbestmateriaal	Zorgvuldig beheren
16.1 Code: 3	Puntmonster	-
25. Valse wanden (geen pleisterwerk zichtbaar)	Advies	-
28. Pleisterwerk muur	Geen asbest	-
28.1 Code: 1	Mengmonster	-

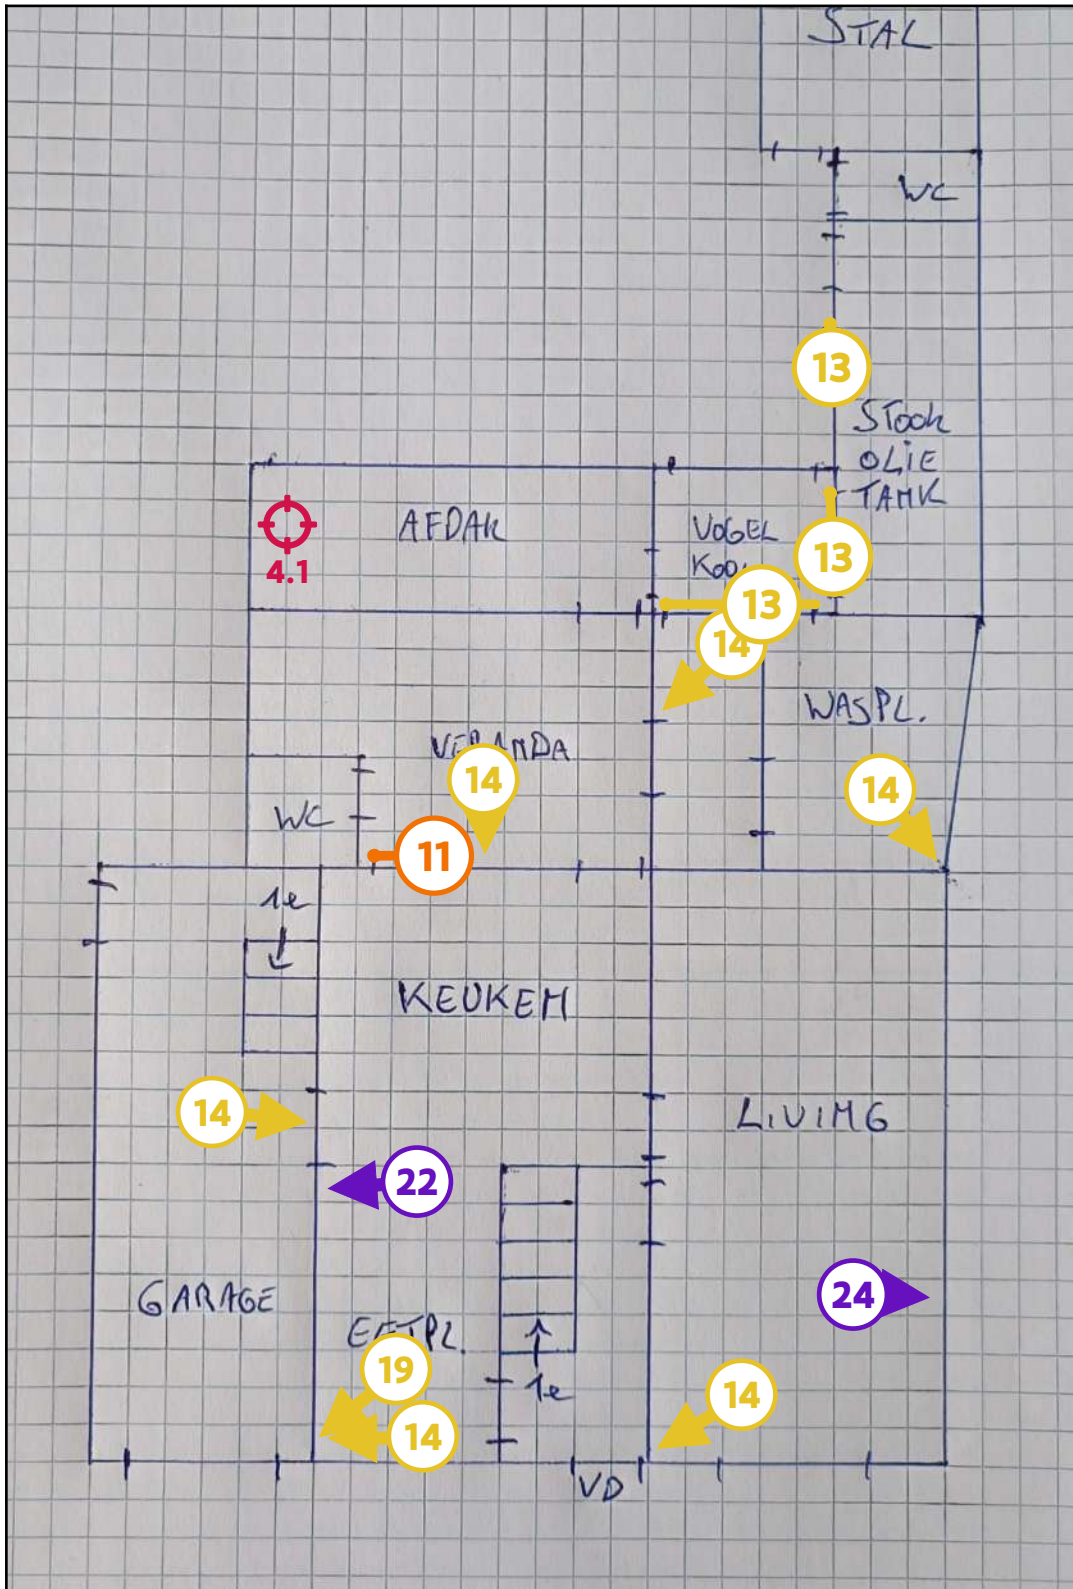
Plan 1.3: Gelijkvloers woning

4. koord rond deur kachel veranda	Asbestmateriaal	Dringend verwijderen
4.1 Code: 2	Puntmonster	-
11. Deksteen in veranda	Asbestmateriaal	Verwijderen
13. Stopverf op ramen bijgebouwen	Asbestmateriaal	Zorgvuldig beheren
14. Bakeliet toepassingen woning	Asbestmateriaal	Zorgvuldig beheren
19. Bakeliet meterkast 1977 (eigendom Netbeheerder)	Asbestmateriaal	Zorgvuldig beheren
22. Koord rond deur kachel keuken	Advies	-
24. Koord rond deur kachel living	Advies	-

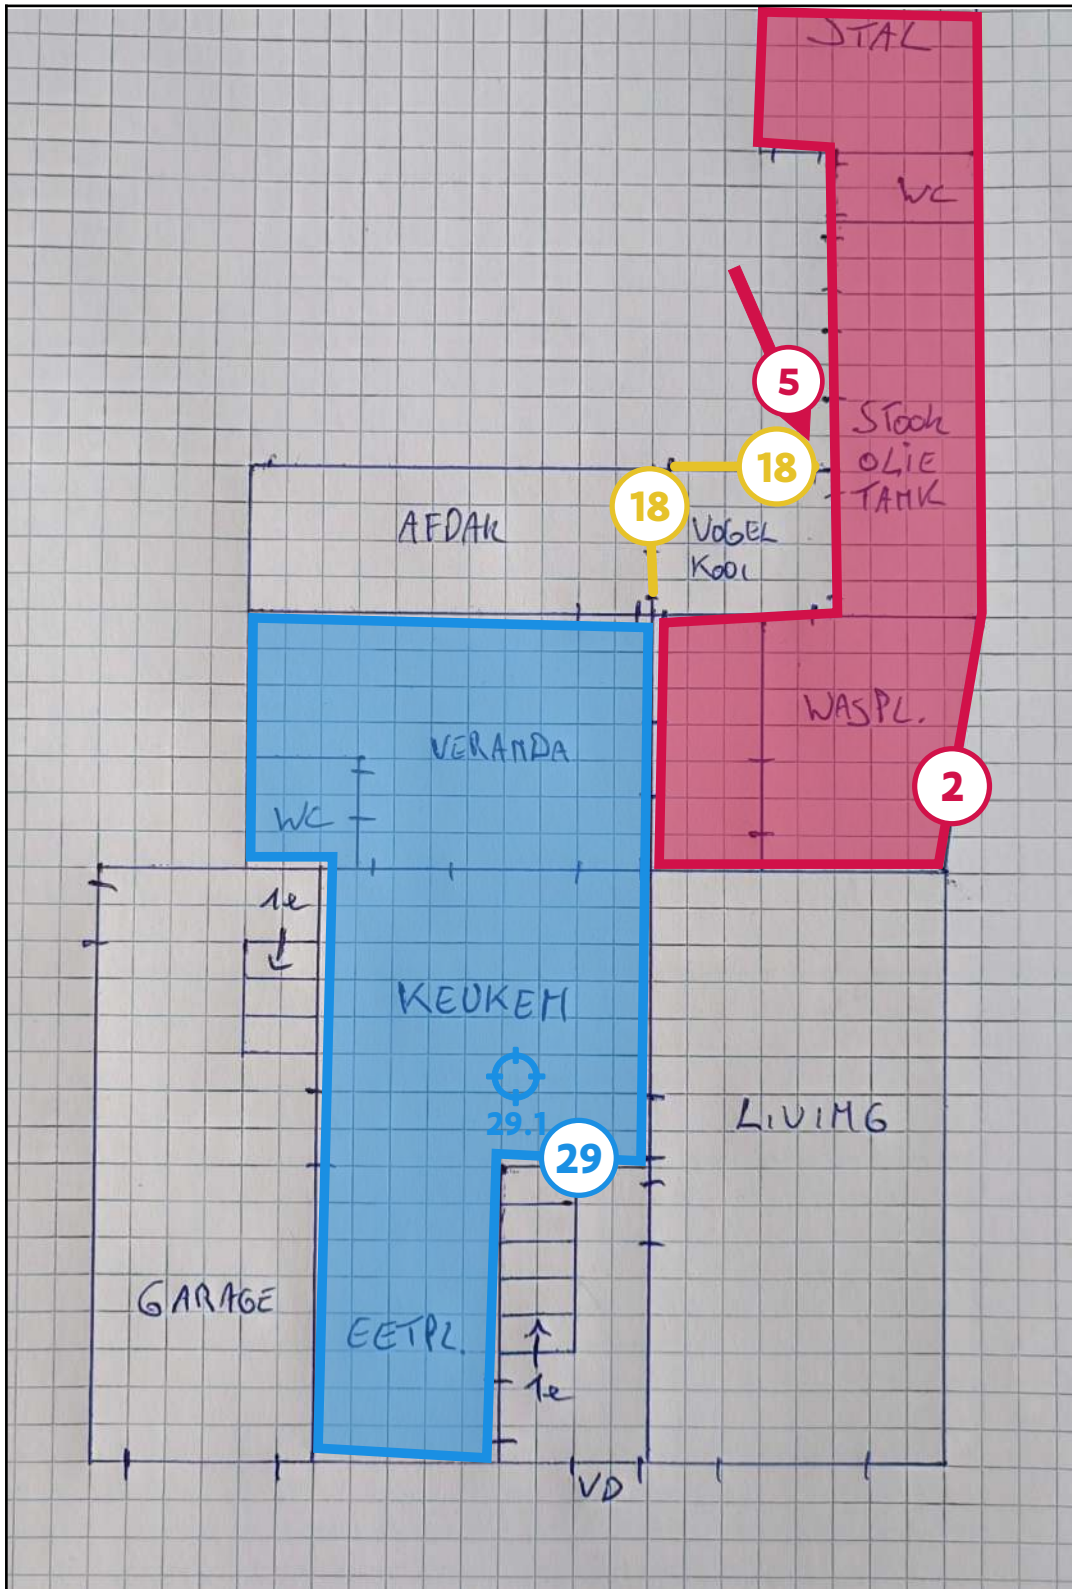
Plan 1.4: Gelijkvloers woning

2. Golfplaten op bijgebouwen	Asbestmateriaal	Dringend verwijderen
5. Rode golfplaten	Asbestmateriaal	Dringend verwijderen
18. Mastiek tussen glas en aluminium kader (ramen vogelkooi)	Asbestmateriaal	Zorgvuldig beheren
29. Tegels met honinggraat	Geen asbest	-
29.1 Code: 4	Puntmonster	-

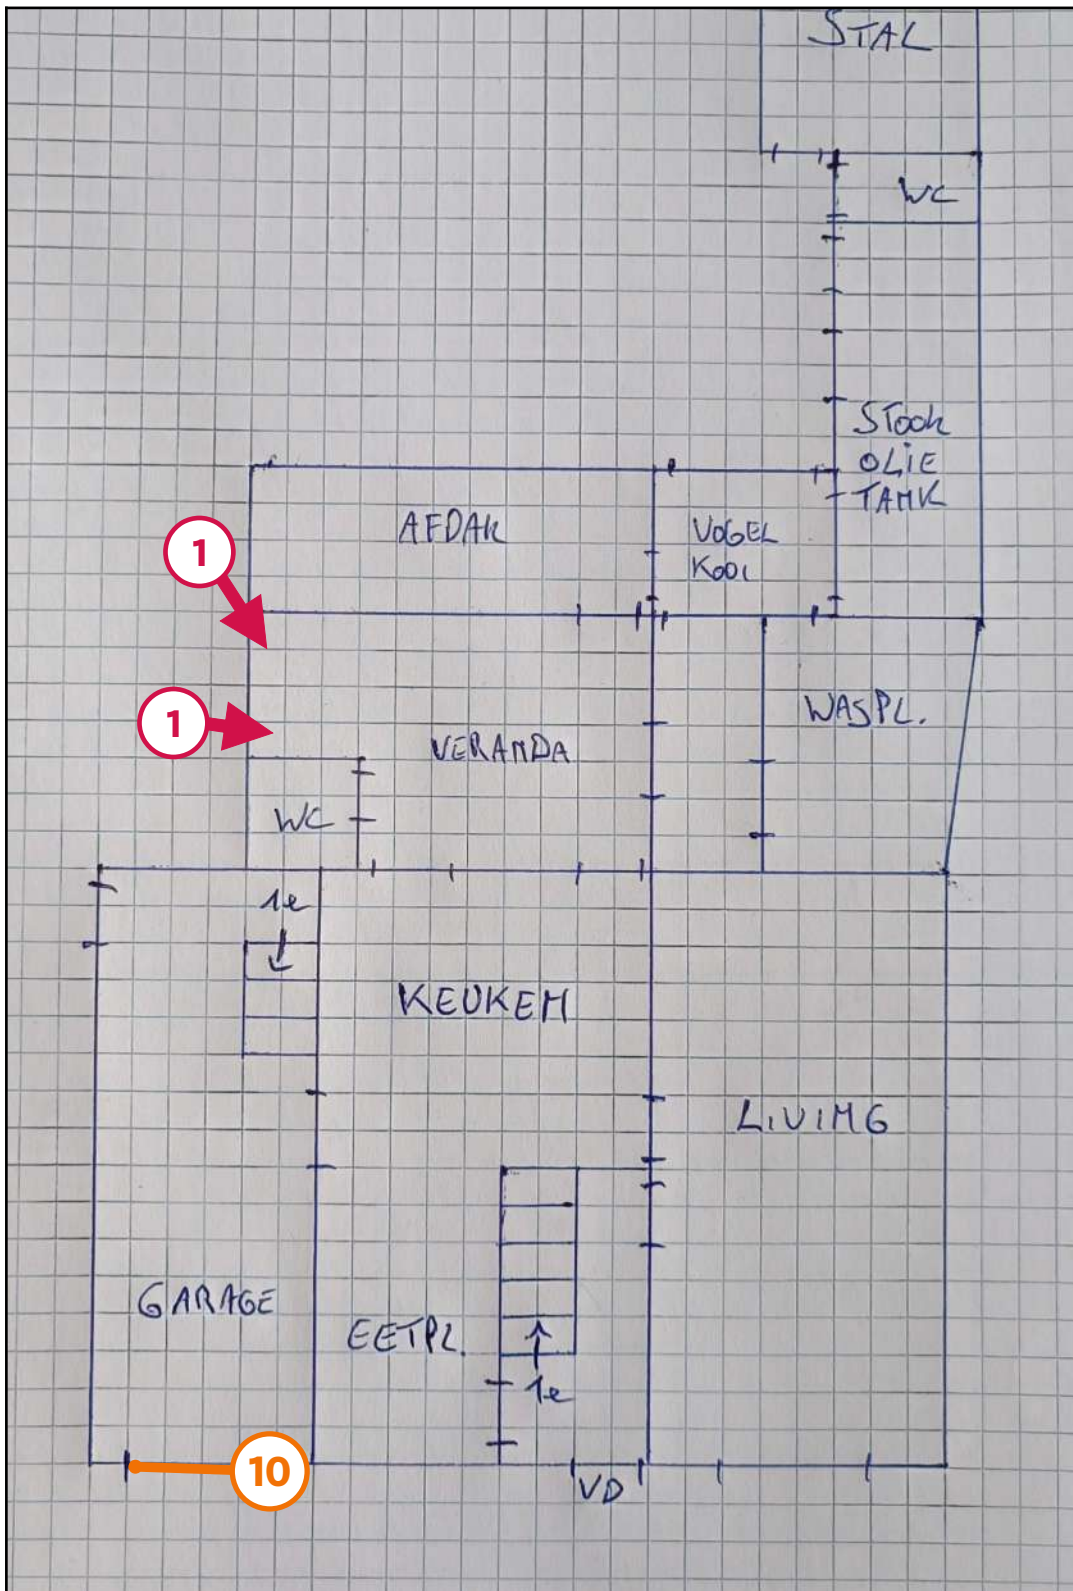
Plan 1.5: Gelijkvloers woning

1. Cement platen buiten	Asbestmateriaal	Dringend verwijderen
10. Cement platen boven garagepoort	Asbestmateriaal	Verwijderen

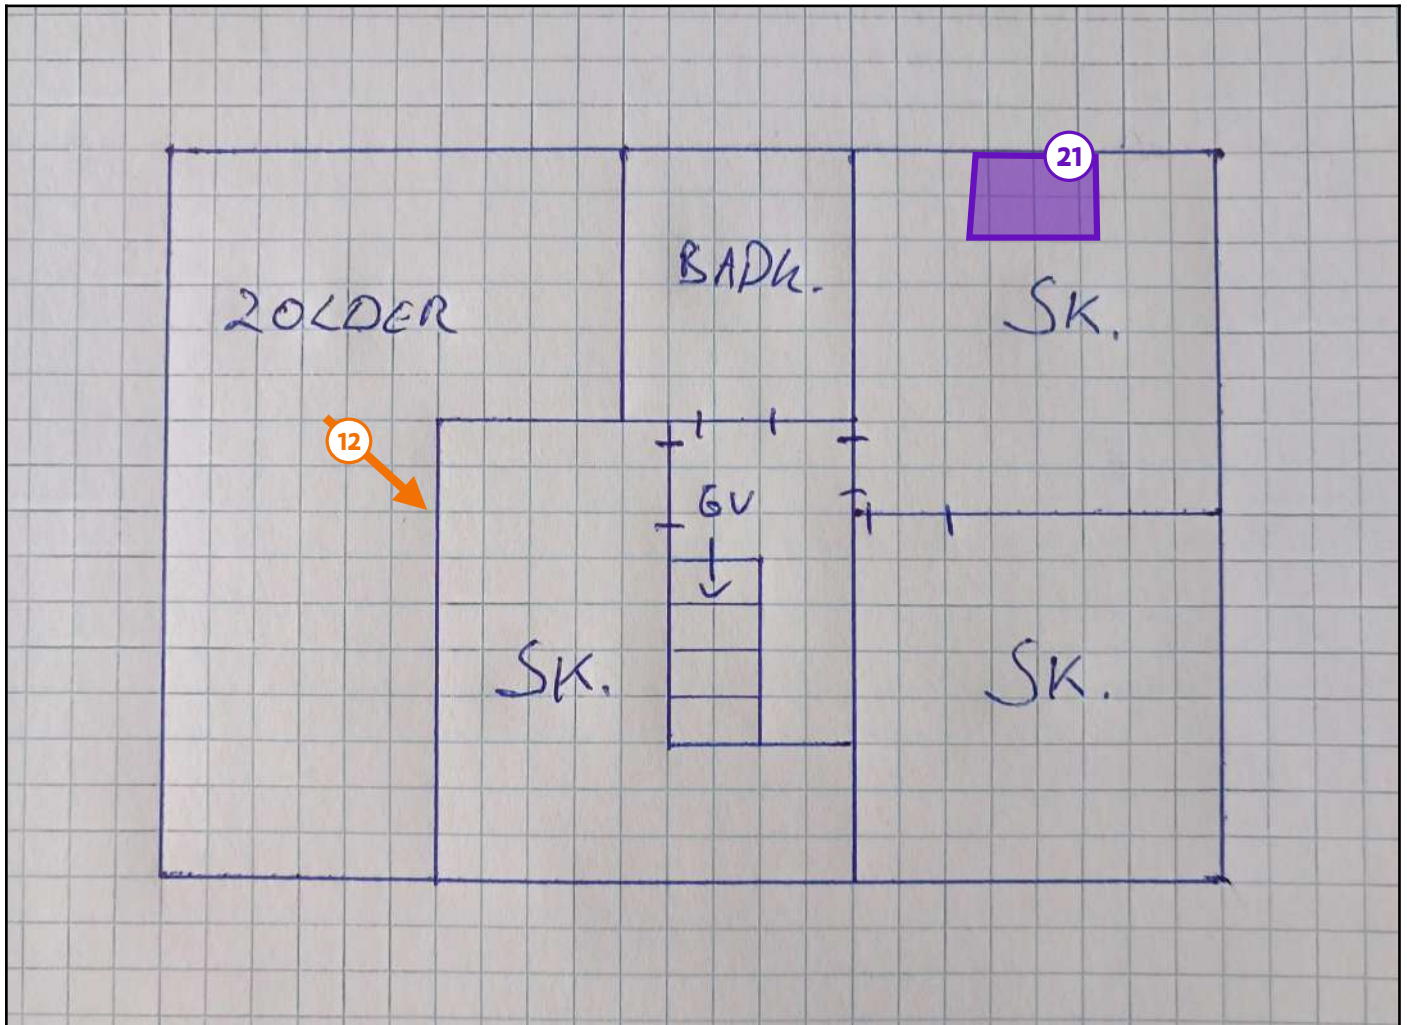
Plan 1.9: 1e verdiep

Beschrijving	Type	Actie
12. Cement plaat op zolder	Asbestmateriaal	Verwijderen
21. Dakkapel niet inspecteerbaar	Beperking	-

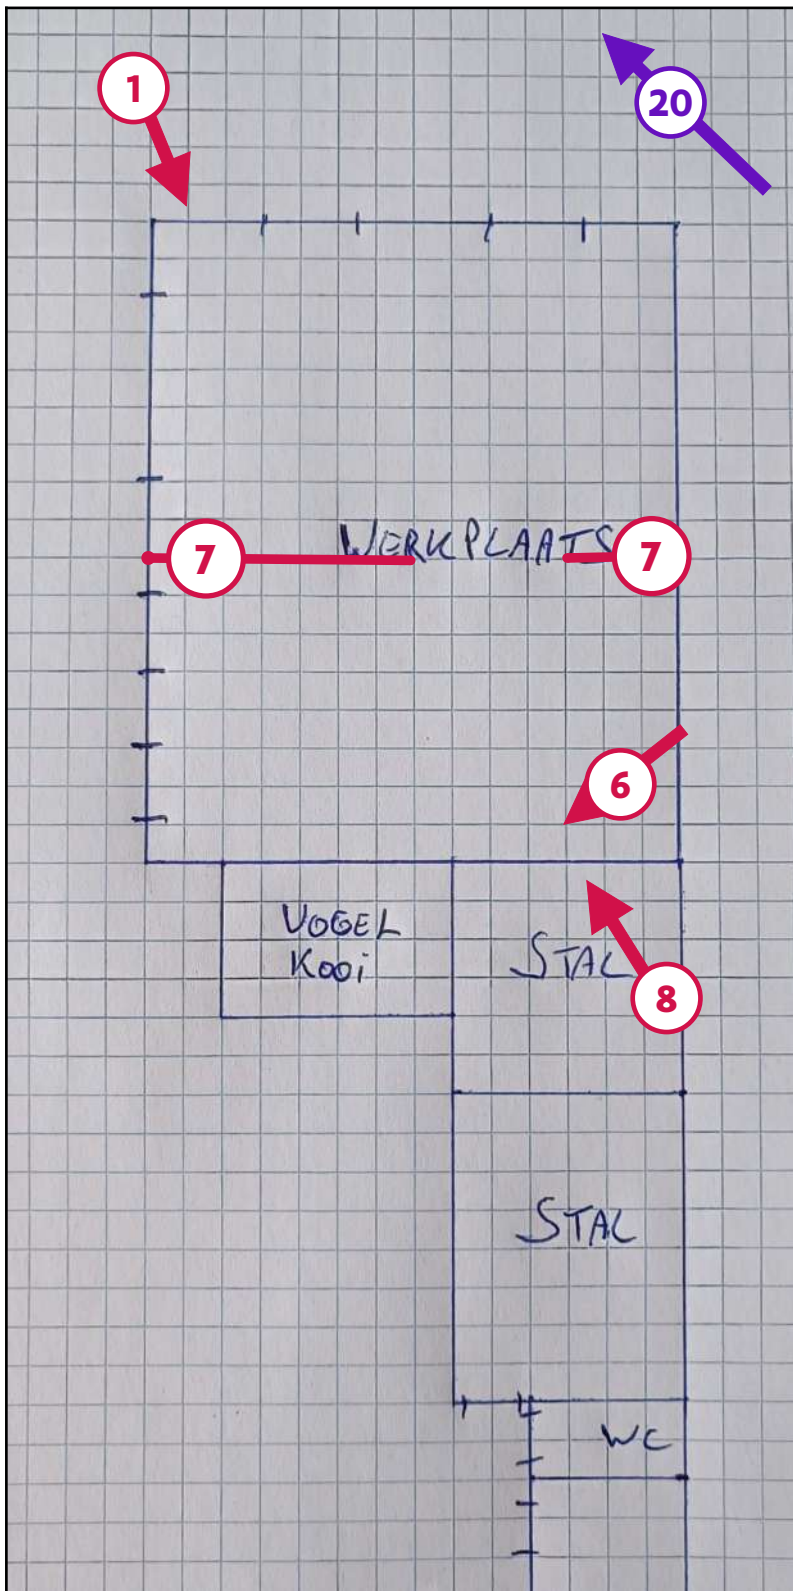
Plan 1.12: Gelijkvloers achterbouw

1. Cement platen buiten	Asbestmateriaal	Dringend verwijderen
6. Vierkante schouwbus op werkplaats	Asbestmateriaal	Dringend verwijderen
7. Cement platen aan nok bijgebouwen	Asbestmateriaal	Dringend verwijderen
8. Cement platen binnen	Asbestmateriaal	Dringend verwijderen
20. Overwoekerende vegetatie in tuin	Beperking	-

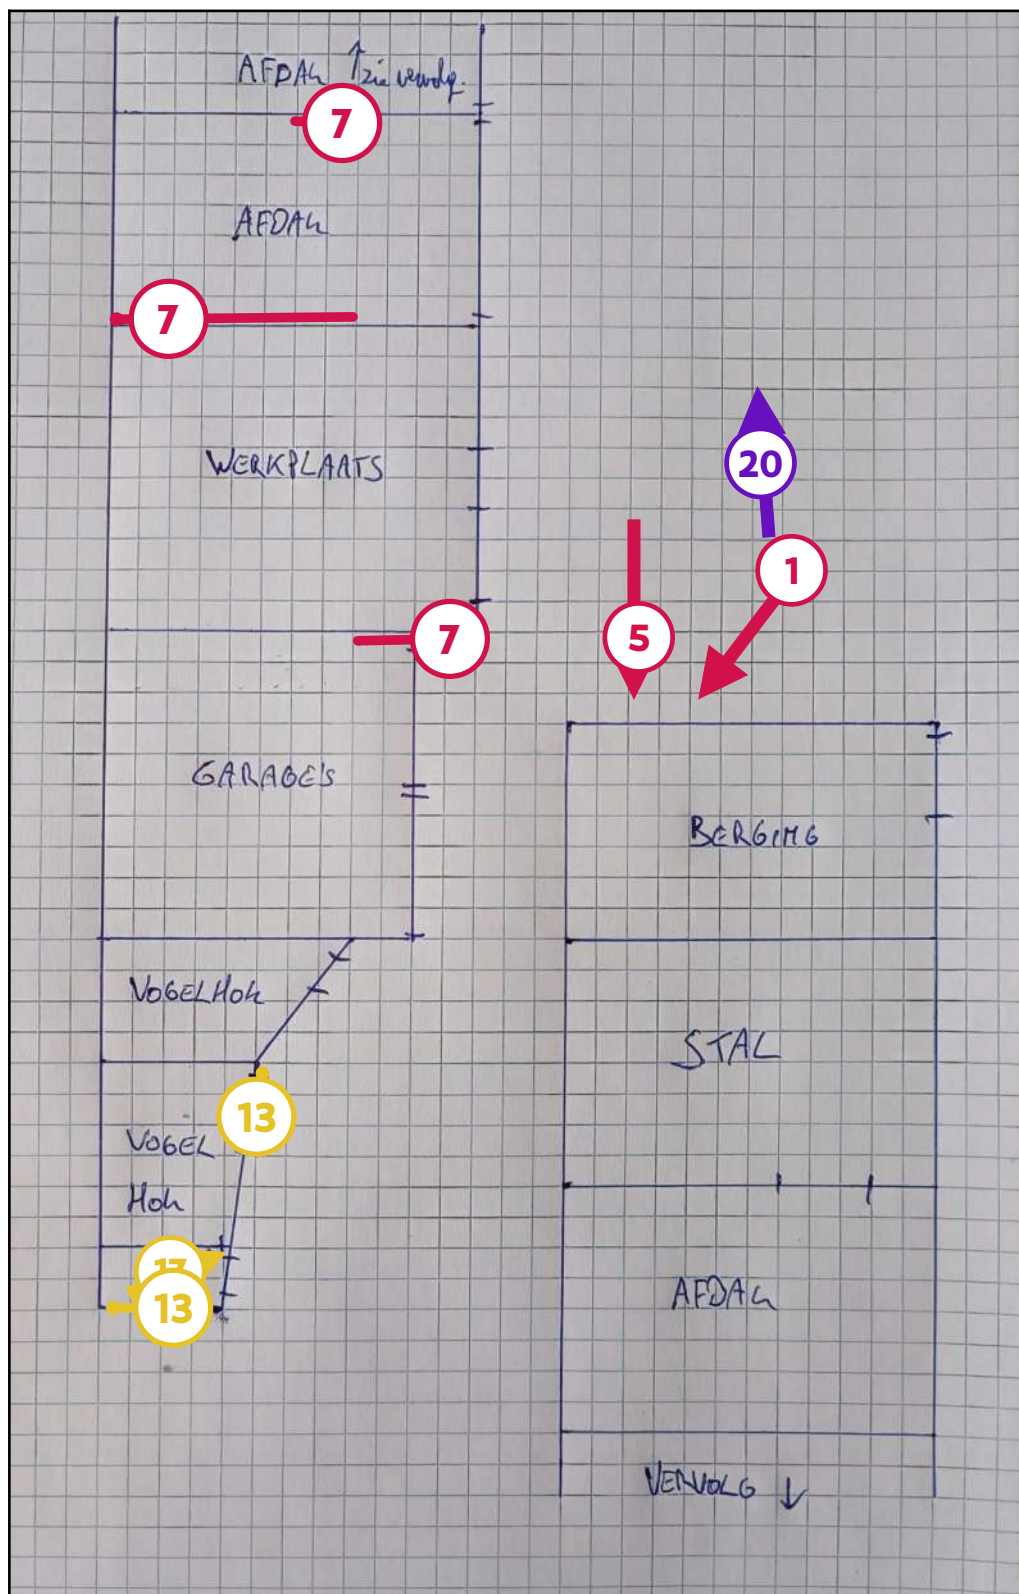
Plan 2.1: Bijgebouwen links

1. Cement platen buiten	Asbestmateriaal	Dringend verwijderen
5. Rode golfplaten	Asbestmateriaal	Dringend verwijderen
7. Cement platen aan nok bijgebouwen	Asbestmateriaal	Dringend verwijderen
13. Stopverf op ramen bijgebouwen	Asbestmateriaal	Zorgvuldig beheren
17. Bakeliet toepassingen buiten	Asbestmateriaal	Zorgvuldig beheren
20. Overwoekerende vegetatie in tuin	Beperking	-

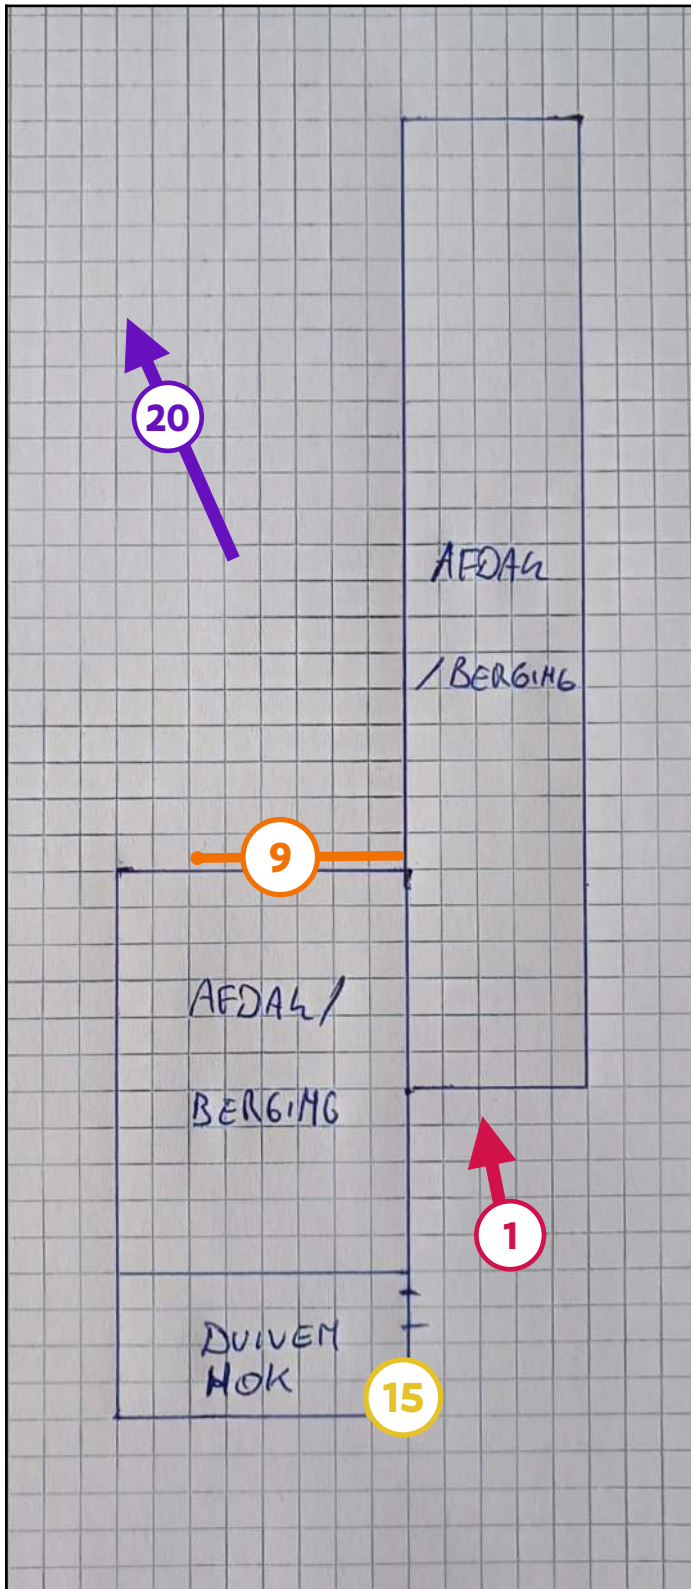
Plan 3.2: Duivenhok en berging

1. Cement platen buiten	Asbestmateriaal	Dringend verwijderen
9. Golfplaten wand	Asbestmateriaal	Verwijderen
15. Platen in duivenhok	Asbestmateriaal	Zorgvuldig beheren
20. Overwoekerende vegetatie in tuin	Beperking	-

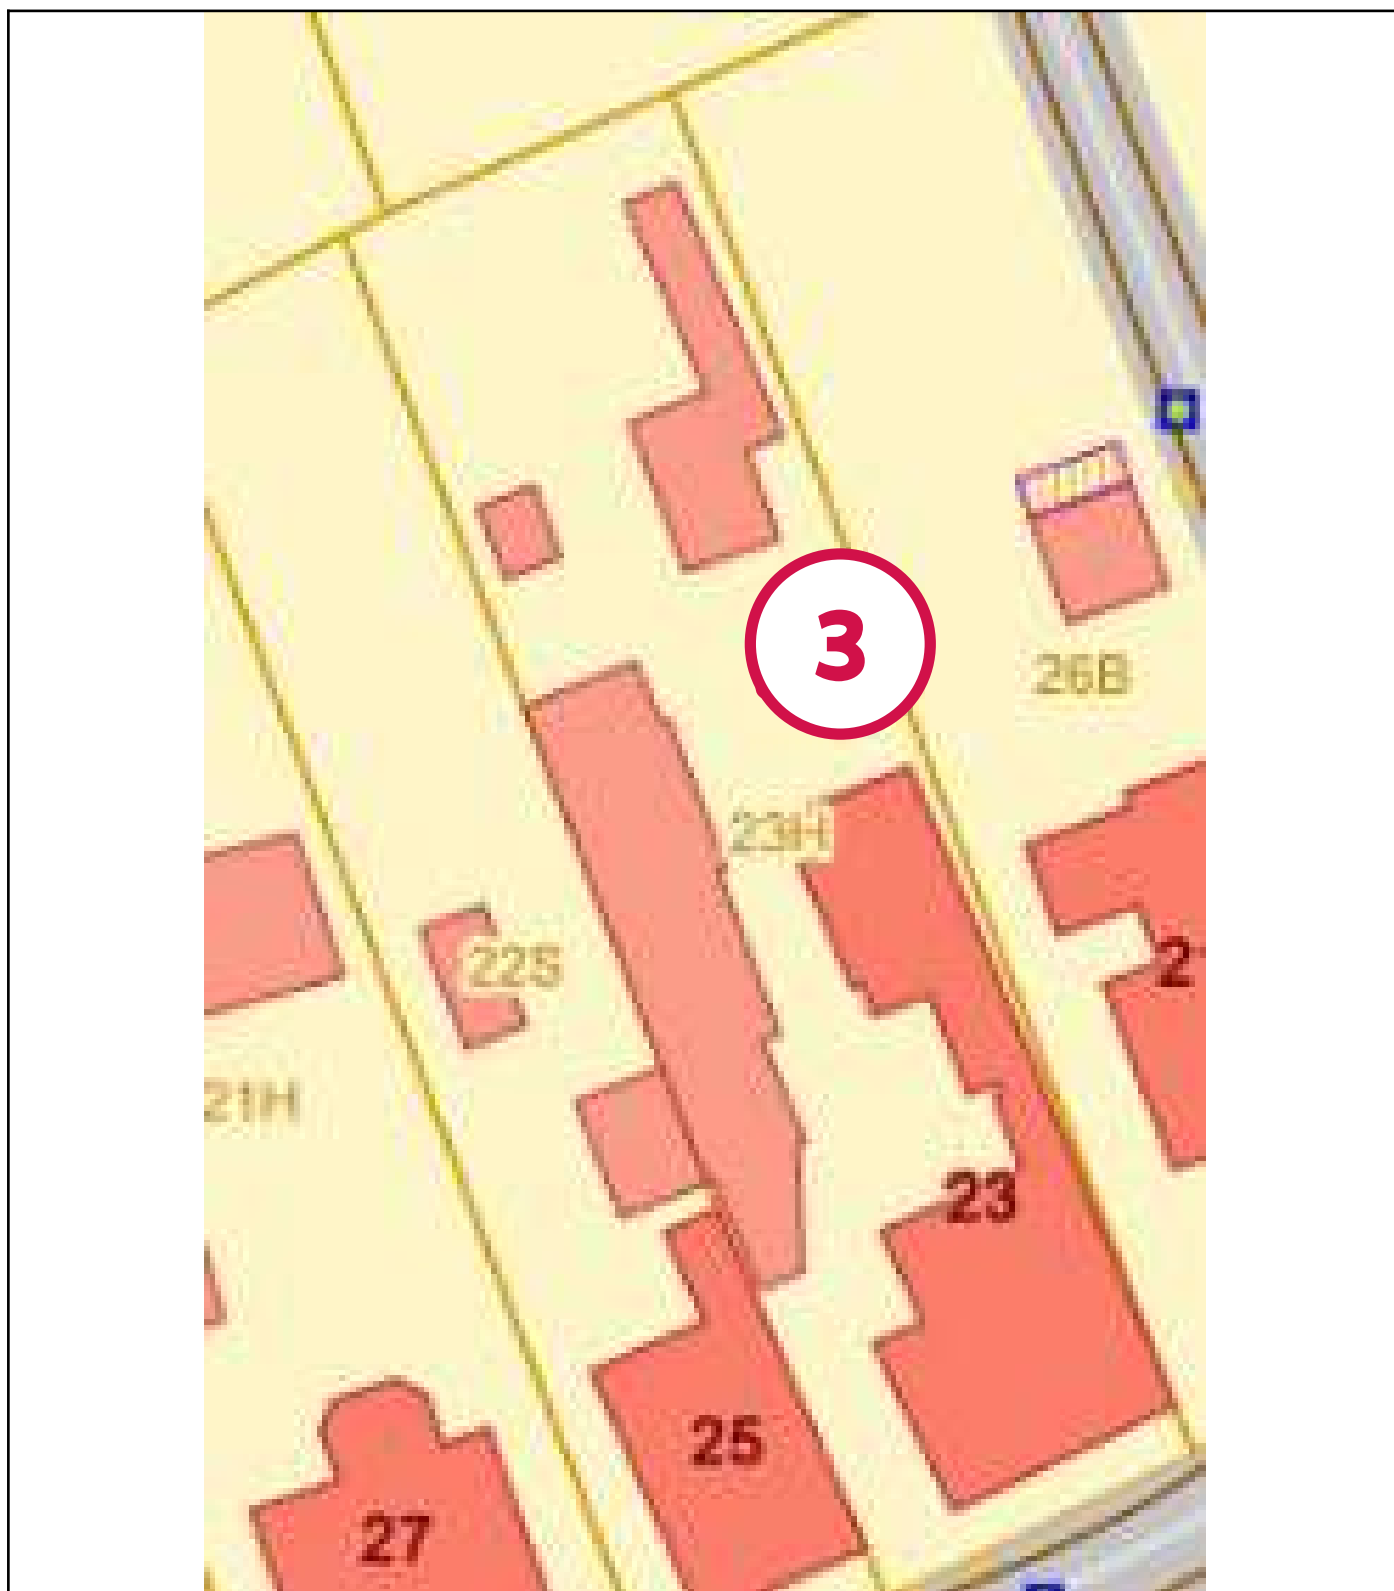
Plan 5.1: Vaststellingen buiten de constructies

3. Cement buizen

Dringend verwijderen

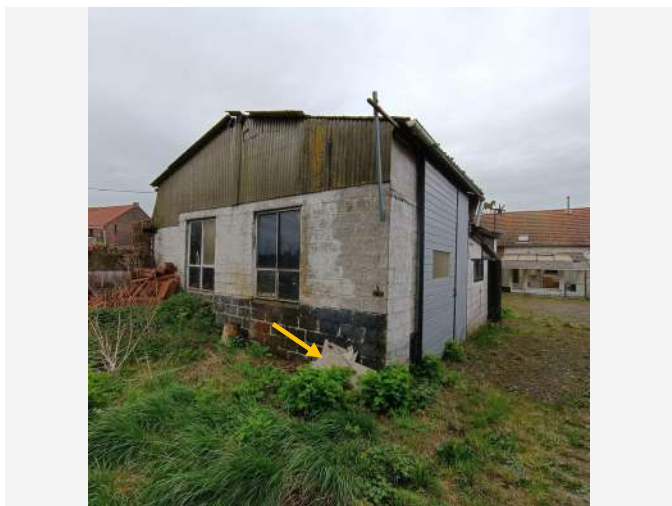
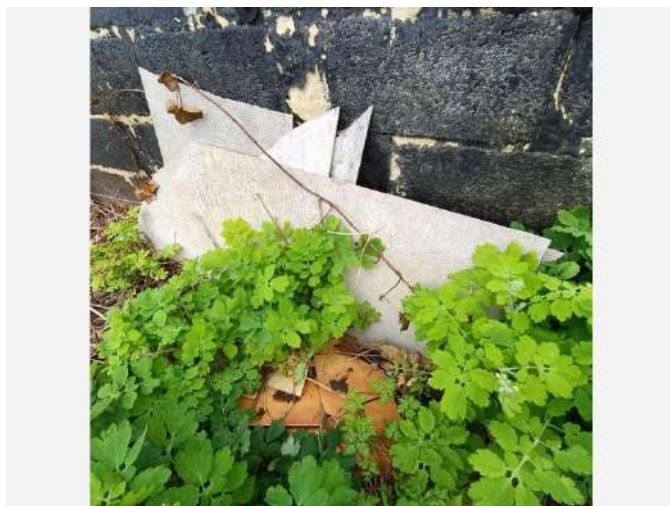
Het asbestmateriaal valt onder de mijlpaal van 2040.

Beschrijving	Cement platen buiten
Type afvalstof	Betreft stock-voorraad of gedemonteerde asbestmaterialen
Aanwezige resten	Geen resten aanwezig
Omgeving	Buiten
Primaire drager	Wand buitenschil
Asbestmaterialen	<ul style="list-style-type: none">Dak- en gevelbekleding - Plaat
Bindmiddel van asbestmateriaal	Cement
Gebondenheid op basis van bindmiddel	Hecht
Hoeveelheid (gewicht - aantal)	<ul style="list-style-type: none">350,00 kg - 1 stuk
Totaal gewicht	350,00 kg
Eenvoudig bereikbaar	Ja
Identificatiemethode	Vaststelling zonder monstername
Opmerking	De vermelde hoeveelheid betreft een beredeneerde schatting. Er worden geen rechten verleend aan deze hoeveelheid

- Verwijder het asbestafval.

- Eenvoudige handelingen: mag via doe-het-zelf of door werknemer(s) met opleidingsattest eenvoudige handelingen
EH via doe-het zelf

Bij de gemeente of het plaatselijk containerpark kan je afsluitzakken opvragen om het afval dubbel te verpakken en het af te voeren als hechtgebonden materiaal naar het containerpark. Bescherm jezelf voldoende met de nodige PBM's (mondmasker FFP3, handschoenen, Tyvec, ...).

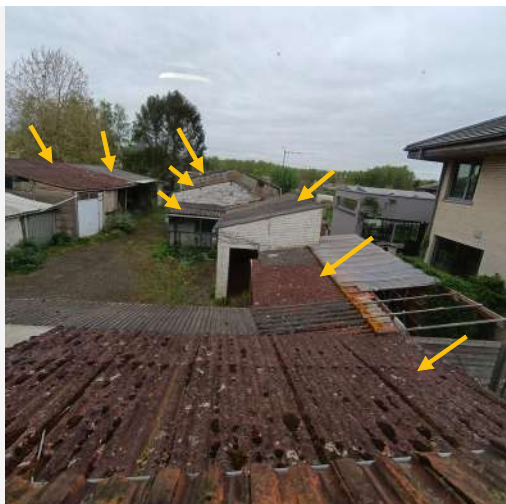
Eindbeoordeling materiaalrisico	Hoog materiaalrisico en/of hoge kans op vezelvrijgave
---------------------------------	---

Asbestsoort (vezeltype)	Crocidoliet aanwezig
Asbestconcentratie	Laag (< 50%)
Afschermingsgraad van het gehele materiaal	Geheel of deels (ook) vrij aan de binnenlucht
Toestand van het materiaal	Matig beschadigd, matig verweerd

Beschrijving	Golfplaten op bijgebouwen
Omgeving	Grenst aan binnen- en buitenlucht
Primaire drager	Schuin dak
Asbestmateriaal	Dak- en gevelbekleding - Golfplaat
Bindmiddel van asbestmateriaal	Cement
Gebondenheid op basis van bindmiddel	Hecht
Hoeveelheid (oppervlakte - aantal)	<ul style="list-style-type: none"> • 288,00 m² - 1 stuk
Totale oppervlakte	288,00 m ²
Eenvoudig bereikbaar	Ja
Bevestigingswijze	<ul style="list-style-type: none"> • Geschroefd
Identificatiemethode	Vaststelling zonder monstername
Destructieve handeling voor identificatie	Nee
Opmerking	De golfplaten zijn visueel en volgens expertise als asbestverdacht beschouwd. De vermelde oppervlaktes, diktes en volumes betreffen een beredeneerde schatting. Er worden geen rechten verleend aan deze oppervlaktes/diktes/volumes.

- Zorg voor een veilig beheer. Vermijd het beschadigen van het asbestmateriaal. Controleer de toestand jaarlijks op wijzigingen.
- Hemelwater dat afspoelt van asbestcement daken of gevels kan asbestdeeltjes bevatten. Gebruik het enkel voor gesloten circuits (bv. spoelen toiletten). Reinig na het vervangen van het dak of de gevel de dakgoten en regenwaterput of -ton om asbesthoudend sediment of slib te verwijderen

- Eenvoudige handelingen: mag via doe-het-zelf of door werknemer(s) met opleidingsattest eenvoudige handelingen
EH via doe-het zelf Dragen van de nodige beschermingsmiddelen (mondmasker ffp3, handschoenen, tyvec). Indien mogelijk de ondervloer afdekken , golfplaten voorzichtig verwijderen, extra fixeren, niet breken , niet gooien, onmiddellijk verpakken of voorzichtig in container met asbest bag plaatsen.

Indien golfplaten in slechte staat zijn en kans bestaat op breken : Eenvoudige handeling opgeleid personeel , alle werknemer(s) moeten wel beschikken over een opleidingsattest eenvoudige handelingen 8u

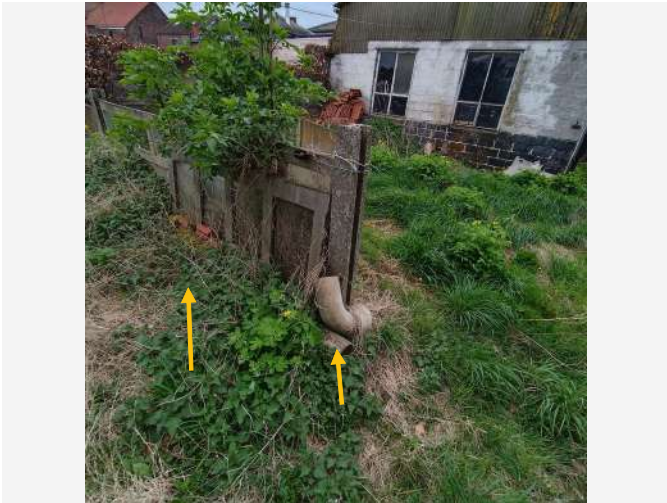
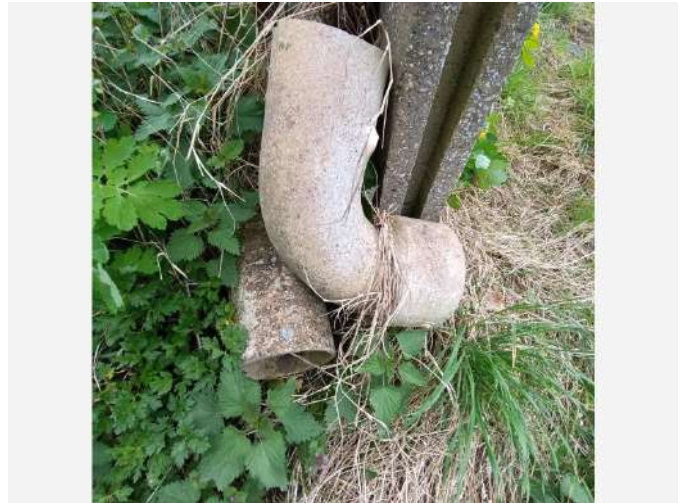
Het asbestmateriaal valt onder de mijlpaal van 2040.

- Verwijder het asbestafval.

- Eenvoudige handelingen: mag via doe-het-zelf of door werknemer(s) met opleidingsattest eenvoudige handelingen
EH via doe-het zelf

Bij de gemeente of het plaatselijk containerpark kan je afsluitzakken opvragen om het afval dubbel te verpakken en het af te voeren als hechtgebonden materiaal naar het containerpark. Bescherm jezelf voldoende met de nodige PBM's (mondmasker FFP3, handschoenen, Tyvec, ...).

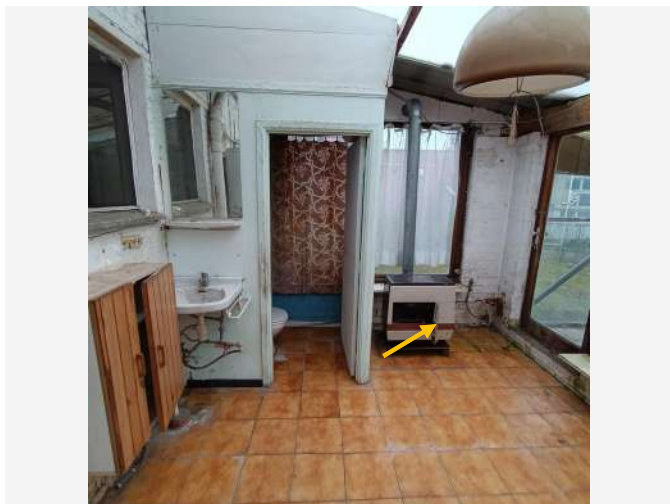
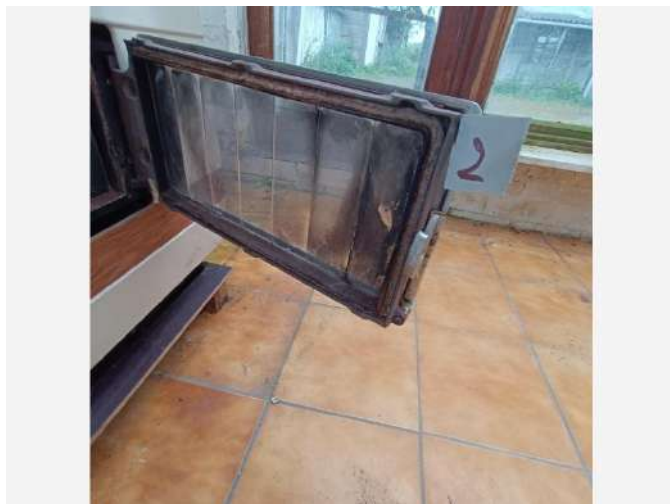
Beschrijving	koord rond deur kachel veranda
Omgeving	Binnen
Primaire drager	Ruimteverwarming
Asbestmateriaal	Koord, lint, band, strip
Bindmiddel van asbestmateriaal	Weinig of geen bindmiddel (textiel, bevolking, ...)
Gebondenheid op basis van bindmiddel	Niet-hechtgebonden
Hoeveelheid (lengte - omtrek - aantal)	<ul style="list-style-type: none">• 1,00 m - 2,00 cm - 1 stuk
Totale oppervlakte	0,02 m ²
Eenvoudig bereikbaar	Ja
Bevestigingswijze	<ul style="list-style-type: none">• Geklemd• Verlijmd, ingegoten, versmeerd
Identificatiemethode	Vaststelling met monstername
Destructieve handeling voor identificatie	Nee

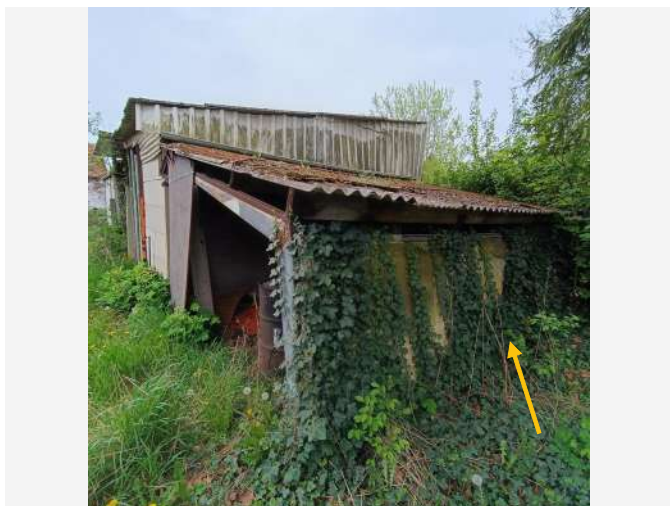
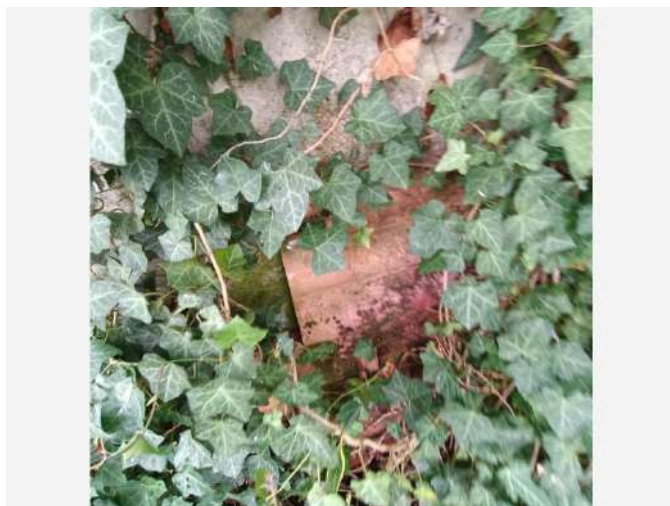
Beschrijving	Rode golfplaten
Type afvalstof	Betreft stock-voorraad of gedemonteerde asbestmaterialen
Aanwezige resten	Geen resten aanwezig
Omgeving	Buiten
Primaire drager	Schuin dak
Asbestmaterialen	<ul style="list-style-type: none">Dak- en gevelbekleding - Golfplaat
Bindmiddel van asbestmateriaal	Cement
Gebondenheid op basis van bindmiddel	Hecht
Hoeveelheid (gewicht - aantal)	<ul style="list-style-type: none">100,00 kg - 1 stuk
Totaal gewicht	100,00 kg
Eenvoudig bereikbaar	Ja
Identificatiemethode	Vaststelling zonder monsternamen
Opmerking	De vermelde hoeveelheid betreft een beredeneerde schatting. Er worden geen rechten verleend aan deze hoeveelheid

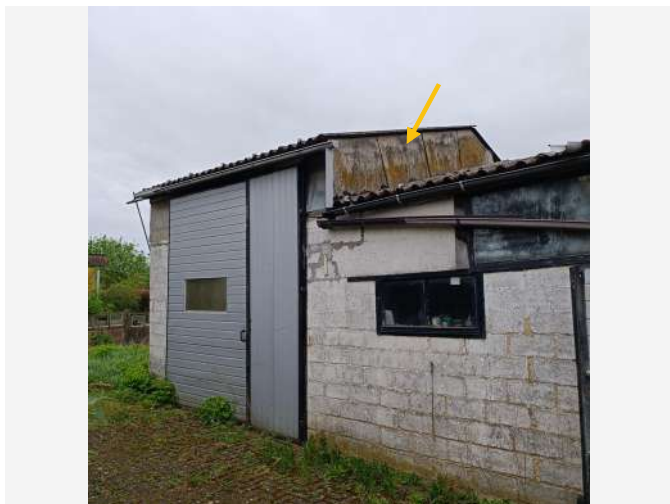
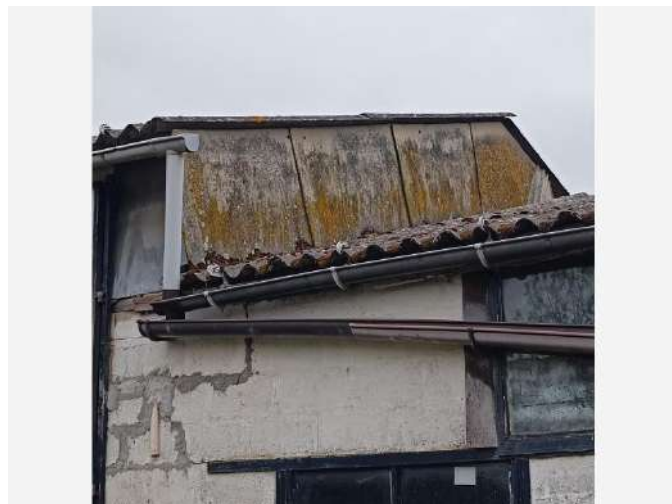
Beschrijving	Cement platen aan nok bijgebouwen
Omgeving	Grenst aan binnen- en buitenlucht
Primaire drager	Schuin dak
Asbestmateriaal	Dak- en gevelbekleding - Plaat
Bindmiddel van asbestmateriaal	Cement
Gebondenheid op basis van bindmiddel	Hecht
Hoeveelheid (oppervlakte - dikte - aantal)	• 12,00 m ² - 1,00 cm - 1 stuk
Totaal volume	0,12 m ³
Eenvoudig bereikbaar	Ja
Bevestigingswijze	<ul style="list-style-type: none"> • Geklemd • Geschroefd • Genageld, geniet
Identificatiemethode	Vaststelling zonder monsternamen
Destructieve handeling voor identificatie	Nee
Opmerking	De platen zijn visueel en volgens expertise als asbestverdacht beschouwd. De vermelde oppervlaktes, diktes en volumes betreffen een beredeneerde schatting. Er worden geen rechten verleend aan deze oppervlaktes/diktes/volumes.

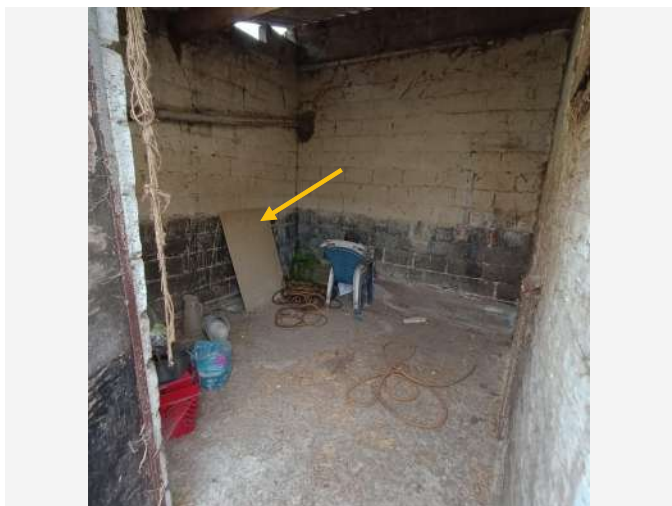
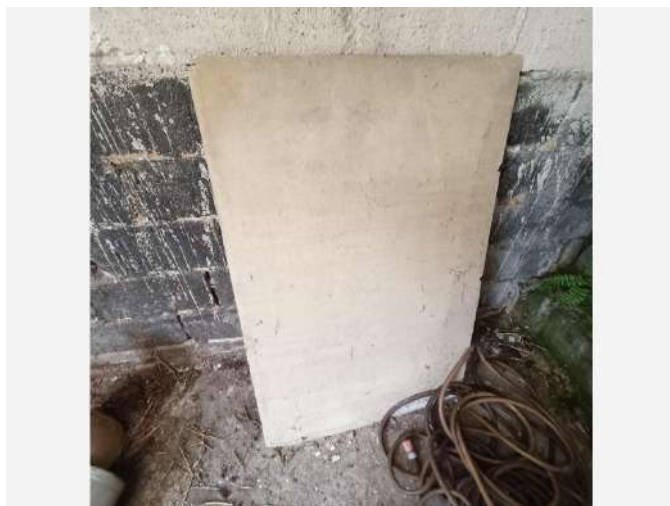
Beschrijving	Cement platen binnen
Type afvalstof	Betreft stock-voorraad of gedemonteerde asbestmaterialen
Aanwezige resten	Geen resten aanwezig
Omgeving	Binnen
Primaire drager	Wand buitenschil
Asbestmaterialen	<ul style="list-style-type: none">Dak- en gevelbekleding - Plaat
Bindmiddel van asbestmateriaal	Cement
Gebondenheid op basis van bindmiddel	Hecht
Hoeveelheid (gewicht - aantal)	<ul style="list-style-type: none">150,00 kg - 1 stuk
Totaal gewicht	150,00 kg
Eenvoudig bereikbaar	Ja
Identificatiemethode	Vaststelling zonder monstername
Opmerking	De vermelde hoeveelheid betreft een beredeneerde schatting. Er worden geen rechten verleend aan deze hoeveelheid

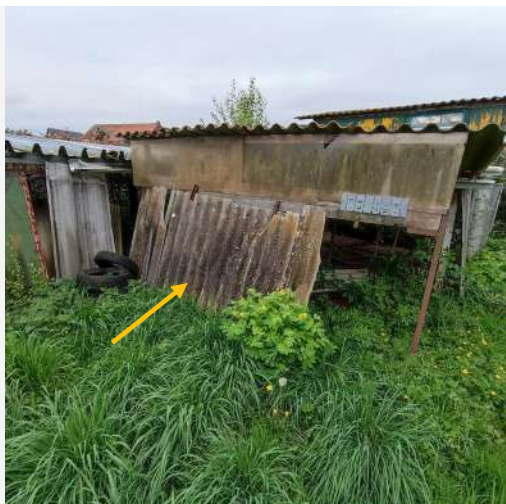
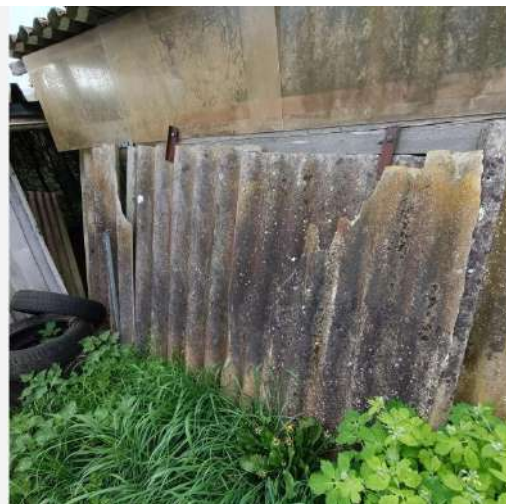
Beschrijving	Golfplaten wand
Omgeving	Buiten
Primaire drager	Wand buitenschil
Asbestmateriaal	Dak- en gevelbekleding - Golfplaat
Bindmiddel van asbestmateriaal	Cement

Gebondenheid op basis van bindmiddel	Hecht
Hoeveelheid (oppervlakte - aantal)	<ul style="list-style-type: none"> • 6,00 m² - 1 stuk
Totale oppervlakte	6,00 m ²
Eenvoudig bereikbaar	Ja
Bevestigingswijze	<ul style="list-style-type: none"> • Genageld, geniet • Onbekend
Identificatiemethode	Vaststelling zonder monsternamen
Destructieve handeling voor identificatie	Nee
Opmerking	De golfplaten zijn visueel en volgens expertise als asbestverdacht beschouwd. De vermelde oppervlaktes, diktes en volumes betreffen een berekende schatting. Er worden geen rechten verleend aan deze oppervlaktes/diktes/volumes.
