Asbestinventarisatetest

Wulmersumsesteenweg 120, 3300 Tienen

Attestnummer : 20240807-000211.000

Niet-asbestveilig

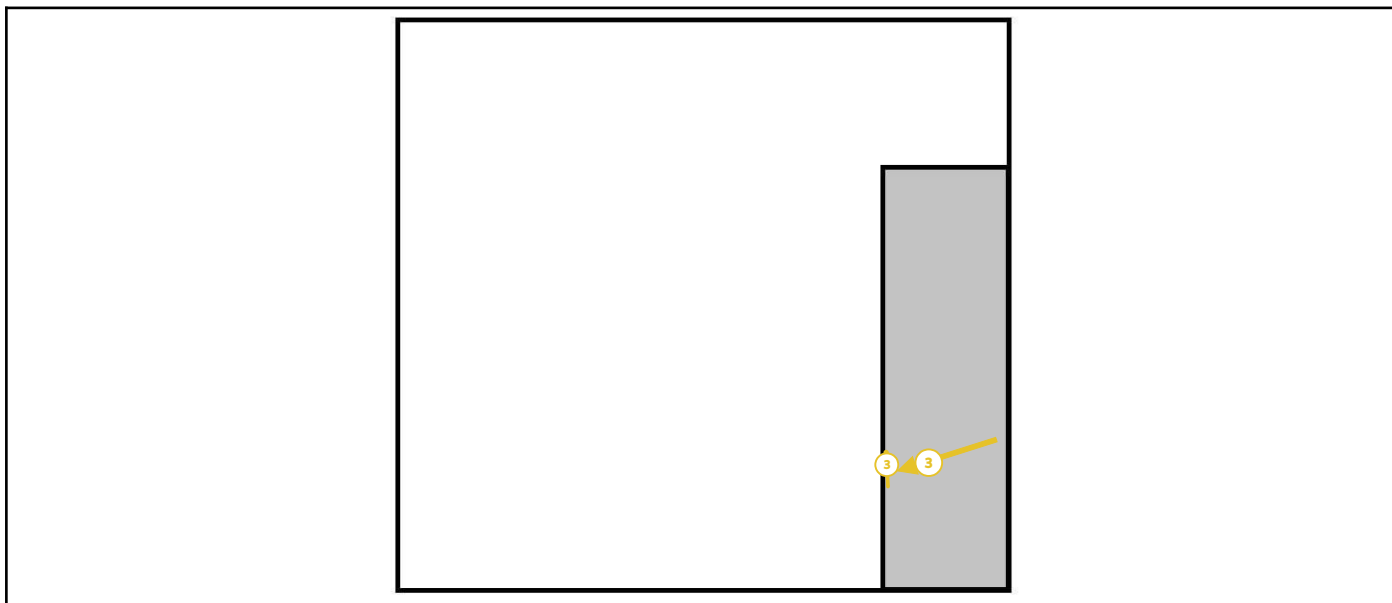
Plan 1.1: Kelder

Beschrijving	Type	Actie
3. Lichtschakelaar	Asbestmateriaal	Zorgvuldig beheren

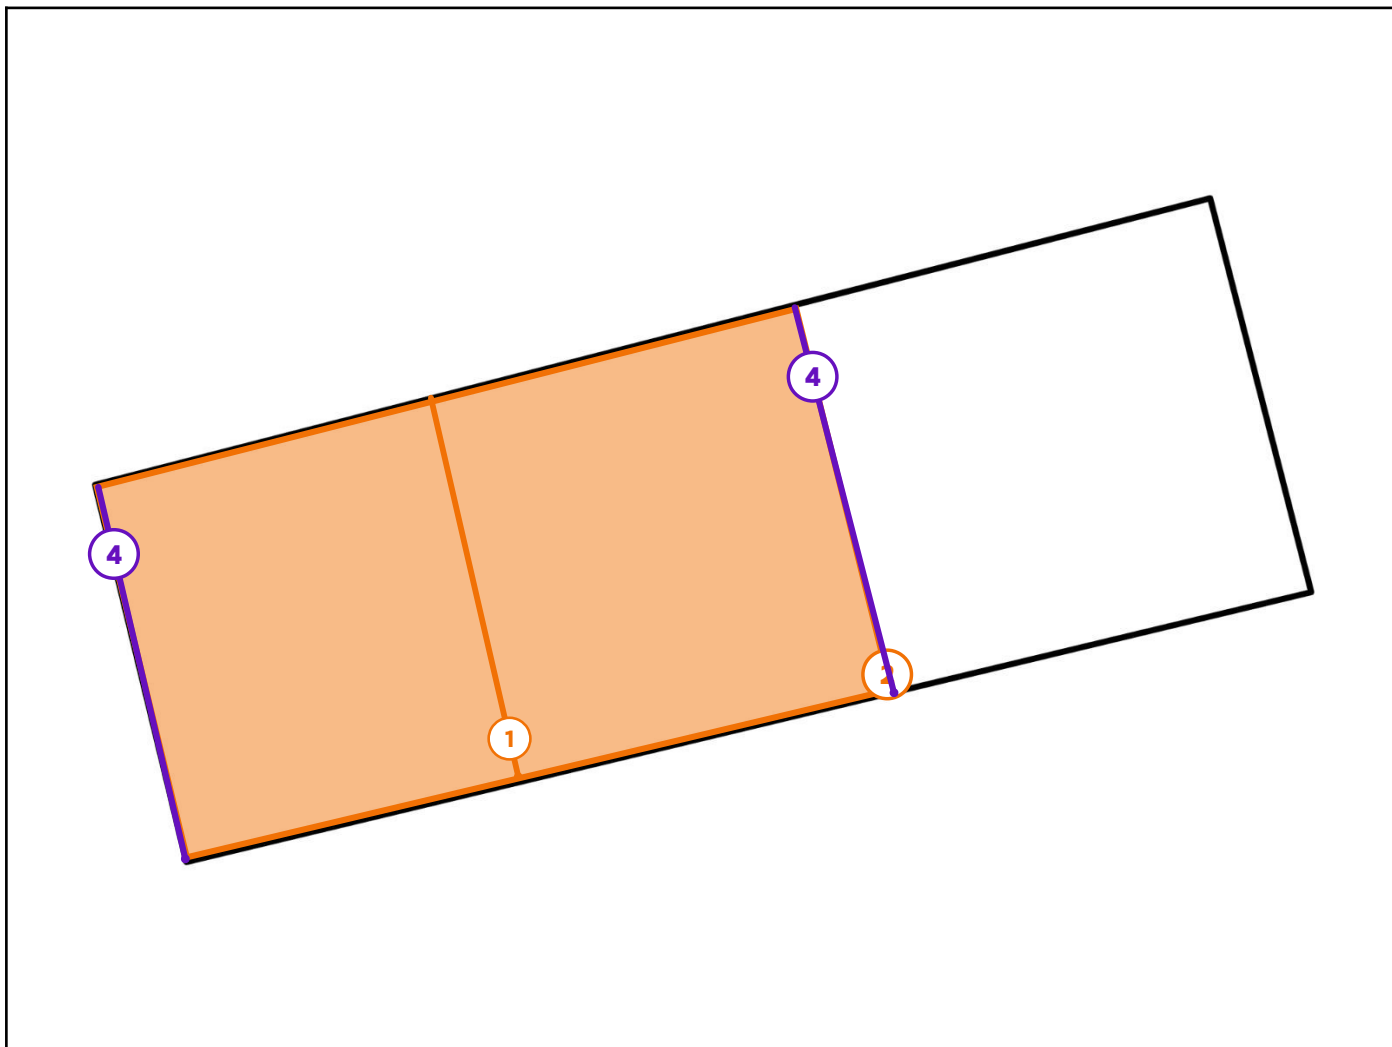
Plan 1.5: Bovenaanzicht

Beschrijving	Type	Actie
1. Daknok	Asbestmateriaal	Verwijderen
2. Leien dak	Asbestmateriaal	Verwijderen
4. Slib in dakgoot	Advies	-

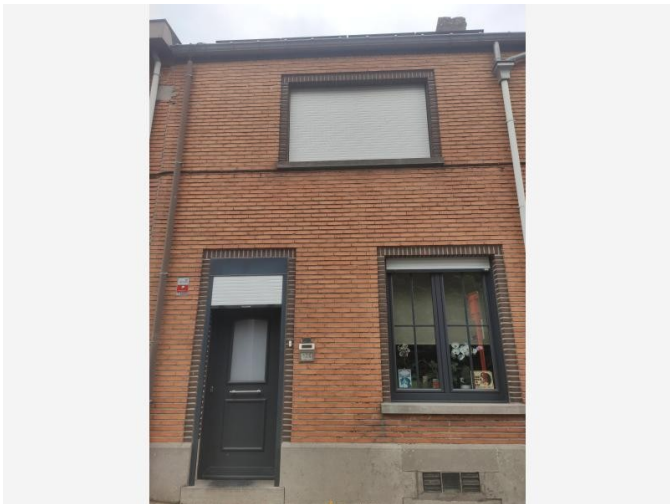
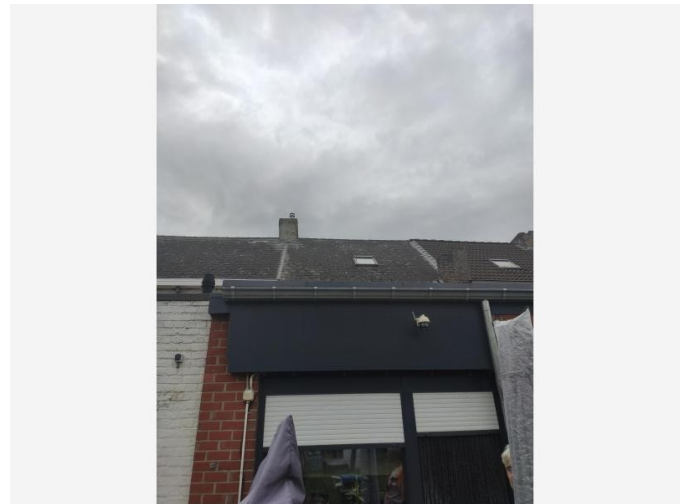
Eindbeoordeling materiaalrisico	Verhoogd materiaalrisico en/of verhoogde kans op vezelvrijgave
---------------------------------	--

Gebondenheid	Categorie 1: hechtgebonden in oorsprong
Asbestsoort (vezeltype)	Crocidoliet aanwezig
Asbestconcentratie	Laag (< 50%)
Afschermingsgraad van het gehele materiaal	Geheel of deels vrij aan de buitenlucht
Toestand van het materiaal	Matig beschadigd, matig verweerd

Beschrijving	Daknok
Omgeving	Buiten
Primaire drager	Schuin dak
Asbestmateriaal	Dak- en gevelbekleding - Nok, windveer, boeiboord
Bindmiddel van asbestmateriaal	Cement
Gebondenheid op basis van bindmiddel	Hecht
Hoeveelheid (oppervlakte - aantal)	<ul style="list-style-type: none">• 2,00 m² - 1 stuk
Totale oppervlakte	2,00 m ²
Eenvoudig bereikbaar	Ja
Bevestigingswijze	<ul style="list-style-type: none">• Geklemd
Identificatiemethode	Vaststelling zonder monsternamen
Destructieve handeling voor identificatie	Nee

Het asbestmateriaal valt onder de mijlpaal van 2034.

Verwijderen

- Zorg voor een veilig beheer. Vermijd het beschadigen van het asbestmateriaal. Controleer de toestand jaarlijks op wijzigingen.
- Hemelwater dat afspoelt van asbestcement daken of gevels kan asbestdeeltjes bevatten. Gebruik het enkel voor gesloten circuits (bv. spoelen toiletten). Reinig na het vervangen van het dak of de gevel de dakgoten en regenwaterput of -ton om asbesthoudend sediment of slib te verwijderen

- Eenvoudige handelingen: mag via doe-het-zelf of door werknemer(s) met opleidingsattest eenvoudige handelingen
Verwijderingsvoorschriften volgens Codex over het welzijn op het werk Art. VI.3-54
- Eenvoudige handelingen: enkel door erkend asbestverwijderaar
Verwijderingsvoorschriften volgens Codex over het welzijn op het werk Art. VI.3-54

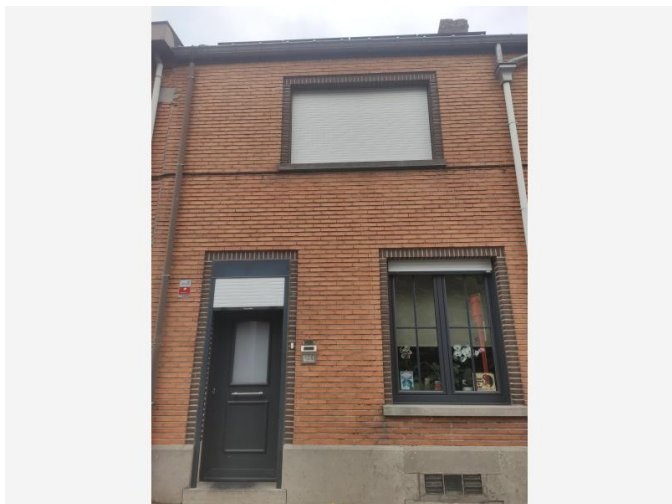
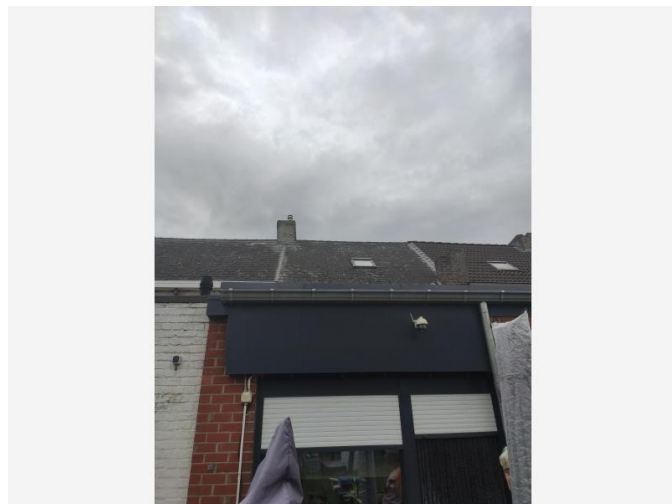
Eindbeoordeling materiaalrisico	Verhoogd materiaalrisico en/of verhoogde kans op vezelvrijgave
---------------------------------	--

Gebondenheid	Categorie 1: hechtgebonden in oorsprong
Asbestsoort (vezeltype)	Crocidoliet aanwezig
Asbestconcentratie	Laag (< 50%)
Afschermingsgraad van het gehele materiaal	Geheel of deels vrij aan de buitenlucht
Toestand van het materiaal	Matig beschadigd, matig verweerd

Beschrijving	Leien dak
Omgeving	Buiten
Primaire drager	Schuin dak
Asbestmateriaal	Dak- en gevelbekleding - Lei, shingle
Bindmiddel van asbestmateriaal	Cement
Gebondenheid op basis van bindmiddel	Hecht
Hoeveelheid (oppervlakte - aantal)	<ul style="list-style-type: none">• 40,00 m² - 2 stuks
Totale oppervlakte	80,00 m ²
Eenvoudig bereikbaar	Ja
Bevestigingswijze	<ul style="list-style-type: none">• Geklemd
Identificatiemethode	Vaststelling zonder monstername
Destructieve handeling voor identificatie	Nee

Het asbestmateriaal valt onder de mijlpaal van 2034.

Verwijderen

- Zorg voor een veilig beheer. Vermijd het beschadigen van het asbestmateriaal. Controleer de toestand jaarlijks op wijzigingen.
- Hemelwater dat afspoelt van asbestcement daken of gevels kan asbestdeeltjes bevatten. Gebruik het enkel voor gesloten circuits (bv. spoelen toiletten). Reinig na het vervangen van het dak of de gevel de dakgoten en regenwaterput of -ton om asbesthoudend sediment of slib te verwijderen

- Eenvoudige handelingen: mag via doe-het-zelf of door werknemer(s) met opleidingsattest eenvoudige handelingen
Verwijderingsvoorschriften volgens Codex over het welzijn op het werk Art. VI.3-54
- Eenvoudige handelingen: enkel door erkend asbestverwijderaar
Verwijderingsvoorschriften volgens Codex over het welzijn op het werk Art. VI.3-54

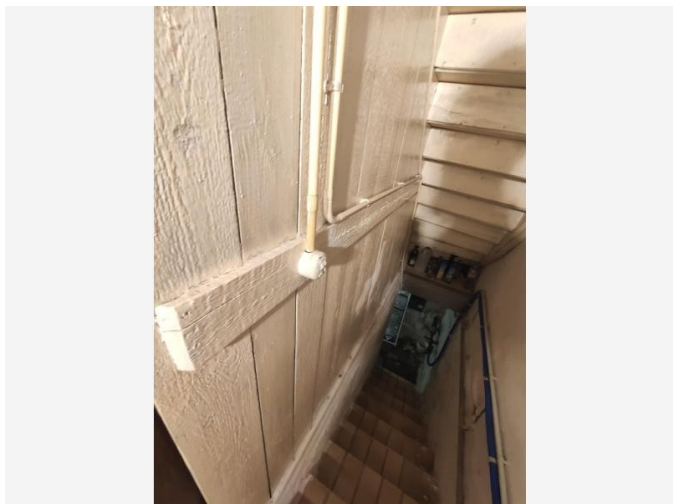
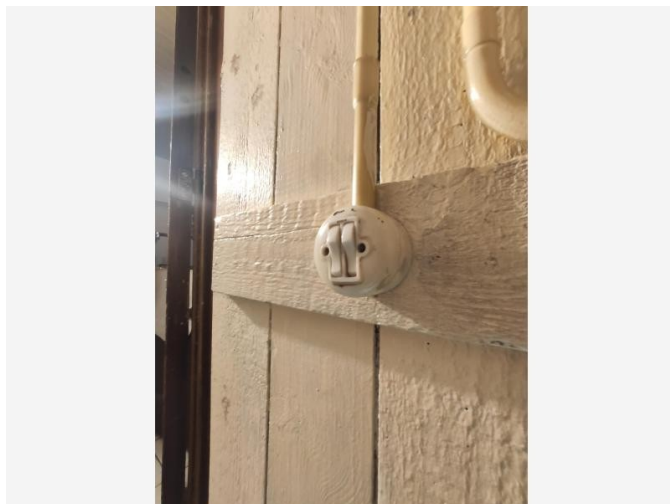
Eindbeoordeling materiaalrisico	Laag materiaalrisico en/of verlaagde kans op vezelvrijgave
---------------------------------	--

Gebondenheid	Categorie 1: hechtgebonden in oorsprong
Asbestsoort (vezeltype)	Crocidoliet aanwezig
Asbestconcentratie	Laag (< 50%)
Afschermingsgraad van het gehele materiaal	Geheel of deels (ook) vrij aan de binnenlucht
Toestand van het materiaal	Onbeschadigd, niet verweerd

Beschrijving	Lichtschakelaar
Omgeving	Binnen
Primaire drager	Communicatie en elektrische infrastructuur en uitrusting
Asbestmateriaal	Plaat, paneel, tablet - Type Bakeliet
Bindmiddel van asbestmateriaal	Kunststof of -hars
Gebondenheid op basis van bindmiddel	Hecht
Hoeveelheid (oppervlakte - dikte - aantal)	• 0,05 m ² - 0,30 cm - 1 stuk
Totaal volume	< 0,001 m ³
Eenvoudig bereikbaar	Ja
Bevestigingswijze	• Geschroefd
Identificatiemethode	Vaststelling zonder monsternamen
Destructieve handeling voor identificatie	Nee
Opmerking	Het betreft een lichtschakelaar bovenaan de keldertrap.

Het asbestmateriaal valt onder de mijlpaal van 2040.

Zorgvuldig beheren

- Zorg voor een veilig beheer. Vermijd het beschadigen van het asbestmateriaal. Controleer de toestand jaarlijks op wijzigingen.

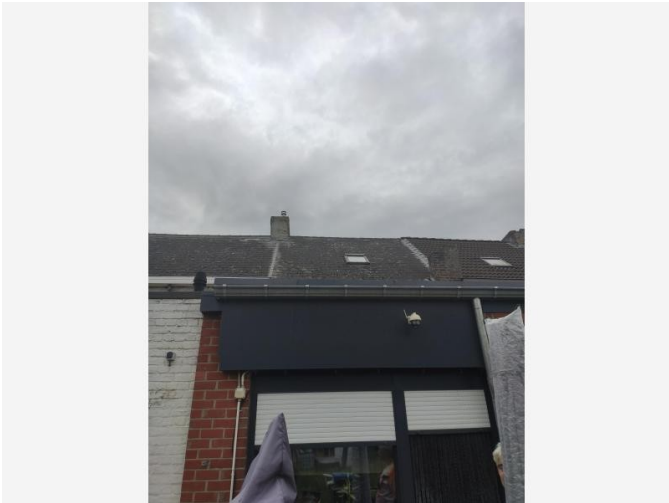
Hemelwater dat afspoelt van asbestcement daken of gevels kan asbestdeeltjes bevatten. Gebruik het enkel voor gesloten circuits (bv. spoelen toiletten). Reinig na het vervangen van het dak of de gevel de dakgoten en regenwaterput of -ton om asbesthoudend sediment of slib te verwijderen. Kans op aanwezigheid van gecontamineerd slib in dakgoten.

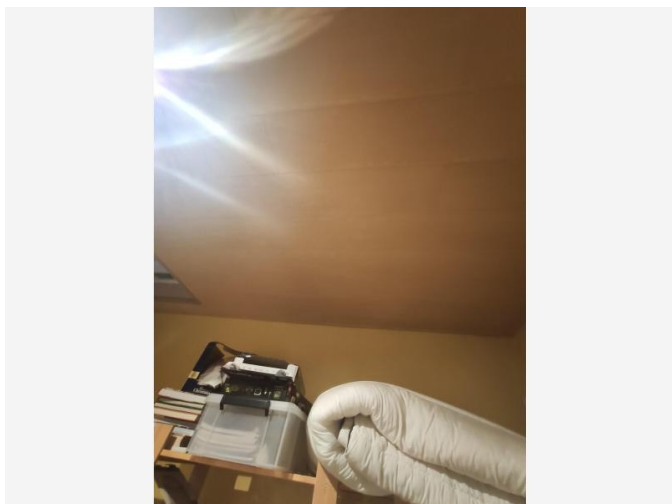
De plafonds in de woning zijn niet bepleisterd en niet-asbestverdacht.

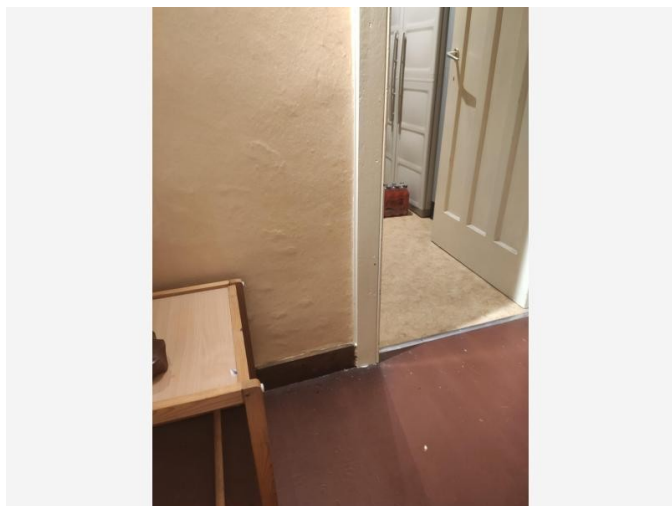
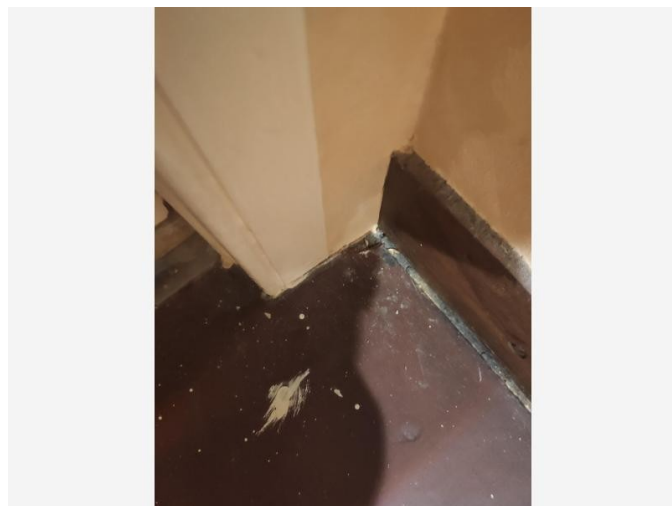
Geen asbest

#	Type	Referentie	Resultaat
6.1	Puntmonster	004	Geen asbest

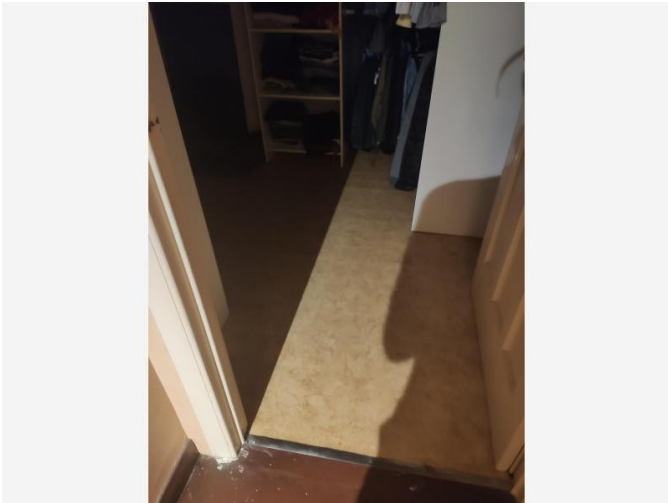
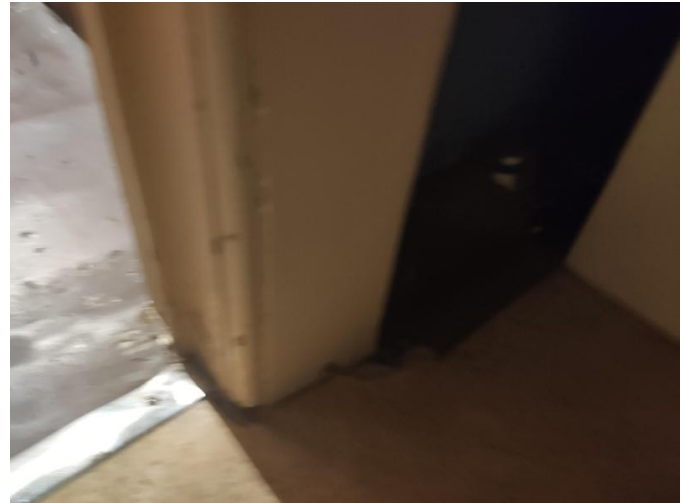
Geen asbest

#	Type	Referentie	Resultaat
7.1	Puntmonster	003	Geen asbest

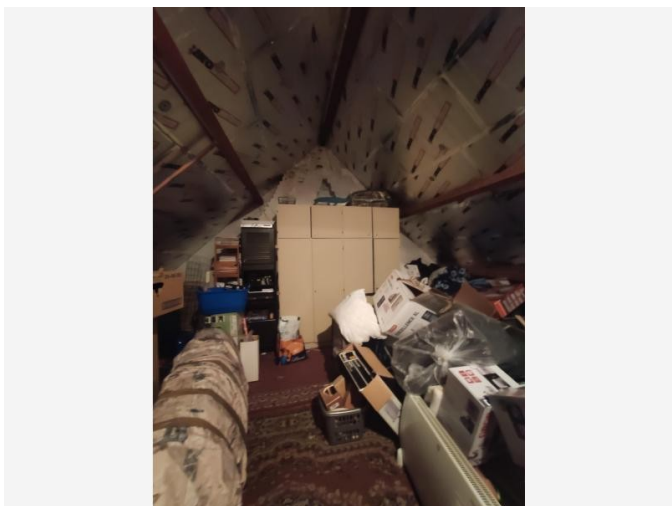
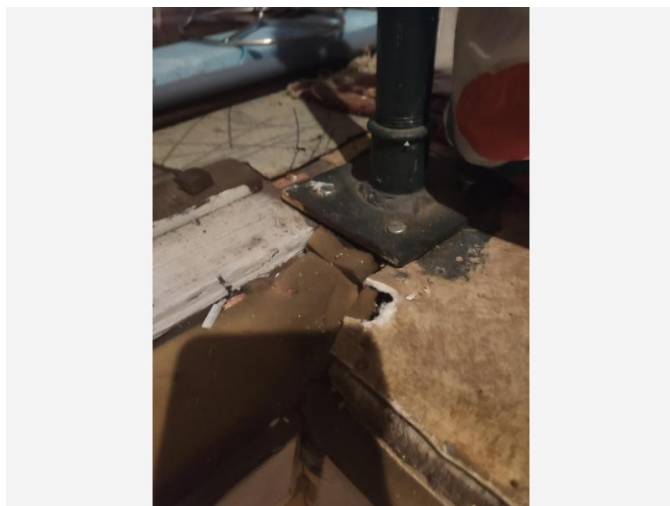
Fiche 8: Vinylvloerbekleding zolder

Geen asbest

#	Type	Referentie	Resultaat
8.1	Mengmonster	005	Geen asbest

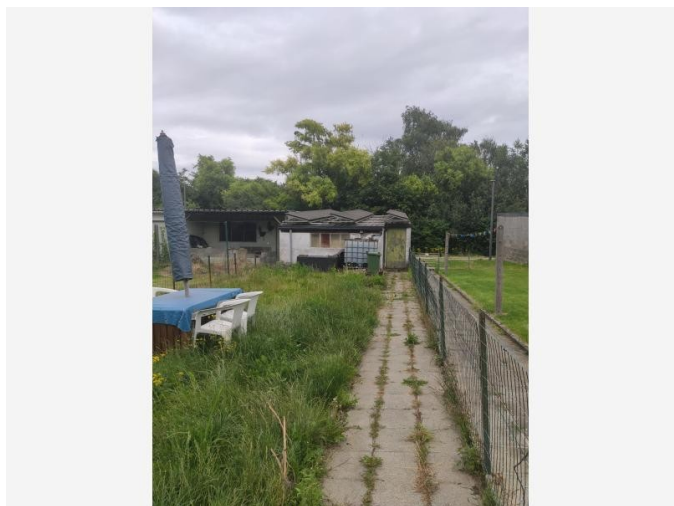
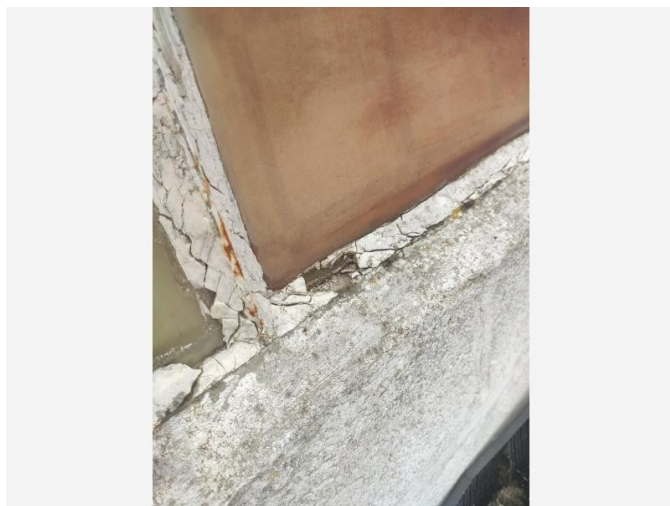
Fiche 9: Afdichting vensters garage

Geen asbest

#	Type	Referentie	Resultaat
9.1	Puntmonster	002	Geen asbest

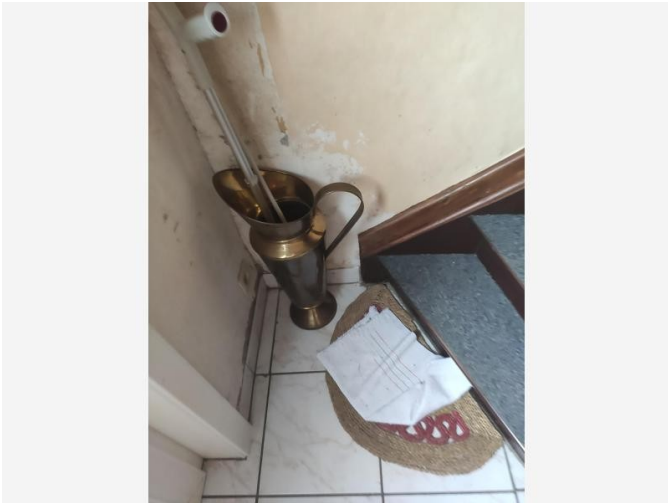
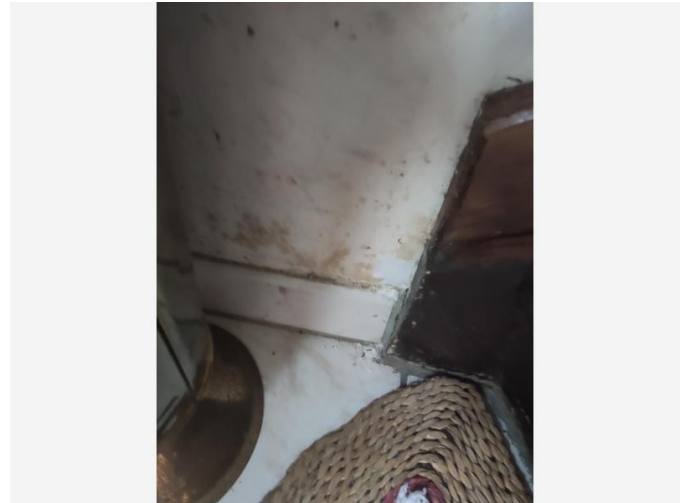
Geen asbest

#	Type	Referentie	Resultaat
10.1	Mengmonster	001	Geen asbest
