# Asbestinventarisatetest

Kerkomsesteenweg 58, 3370 Boutersem

Attestnummer : **20260222-000251.000**

Uitgegeven op : **22.02.2026**

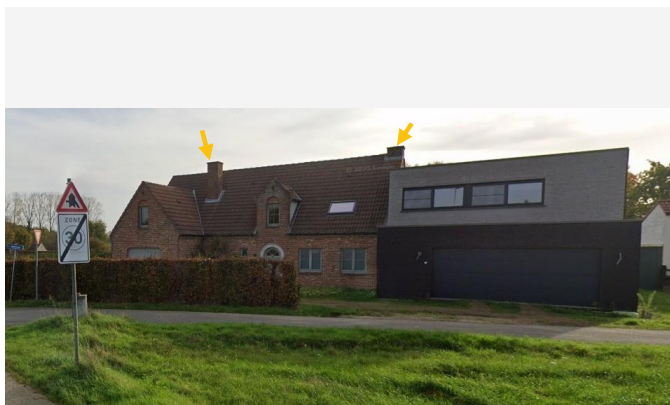
**Reden:** Het te onderzoeken materiaal situeert zich hoger dan 3,50 m te rekenen vanaf een veilige ondergrond

**Uitleg van de asbestdeskundige:** Het is niet zichtbaar of er een asbestverdacht rookgaskanaal aanwezig is in de schoorsteen. Conform ons inspectieprotocol mogen wij een beperking inroepen voor hoogtes hoger dan 3,5 m. Indien men dit wil laten onderzoeken, dient er een nieuwe afspraak gemaakt te worden en moet er een hoogtewerker voorzien worden, evenals iemand die bevoegd is om deze te bedienen en eventueel een techniker die de al dan niet aanwezige schouwhoed kan afnemen en weer terugplaatsen.

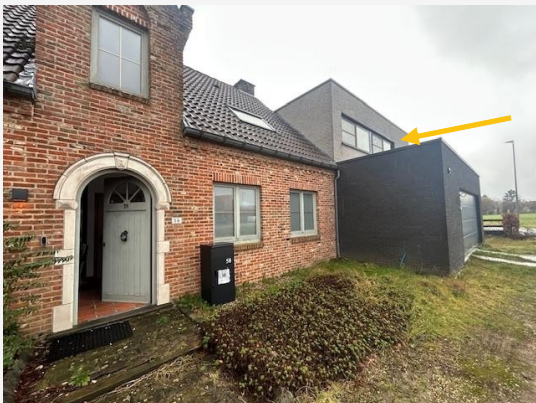
**Bouwjaar:** 2015

*Constructies gebouwd vanaf 2001 moeten niet onderzocht worden*

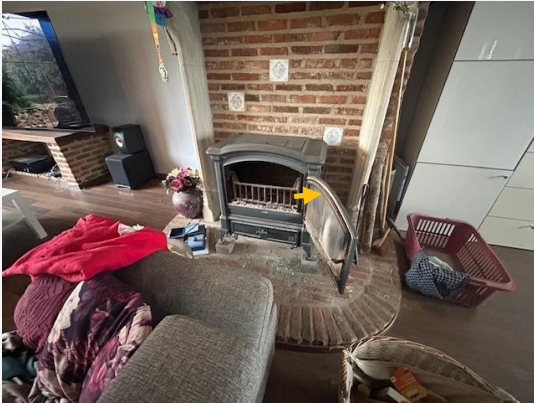
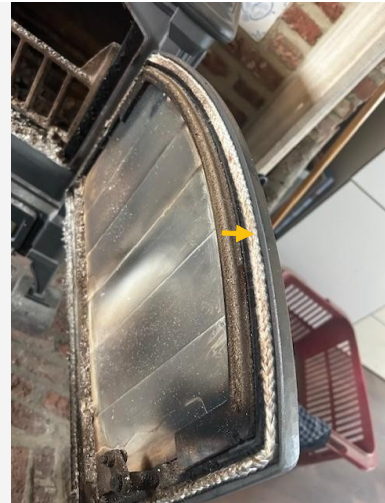
Het koord in de kachel is niet-asbestverdacht.

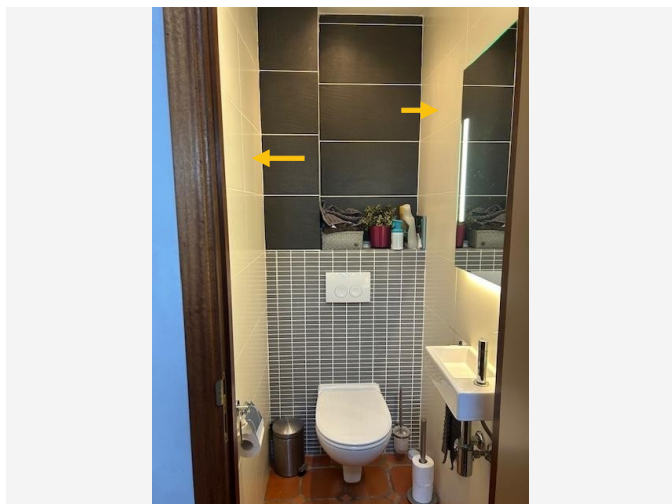
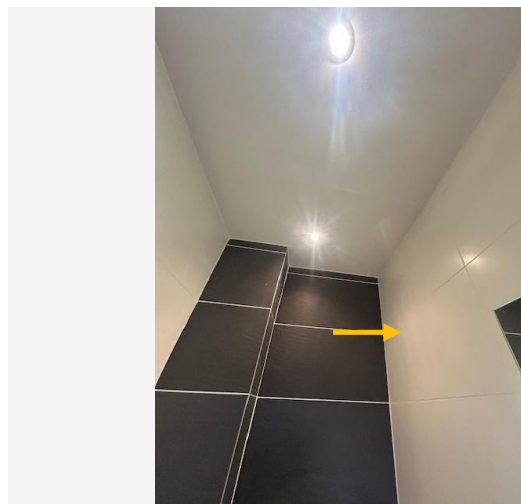
Afwerking met een intacte faiencetegels zonder zichtbare beschadigingen. Controle en monsternamen van de lijm laag is enkel mogelijk mits uitbreiding naar een aanvullend destructief onderzoek.

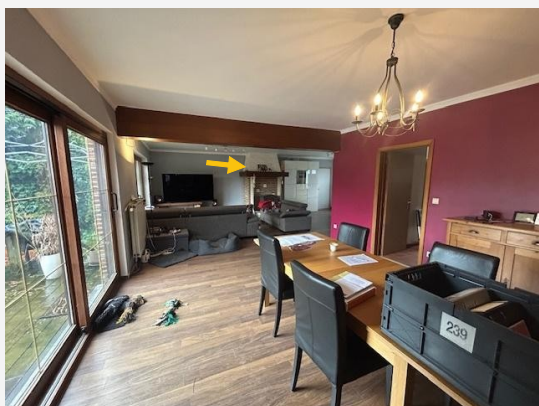
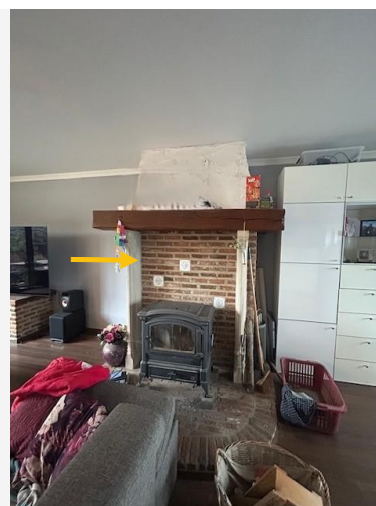
Het rookkanaal in de schouw kan op basis van een niet destructief onderzoek niet worden onderzocht of er al dan niet asbestverdachte materialen aanwezig zijn.

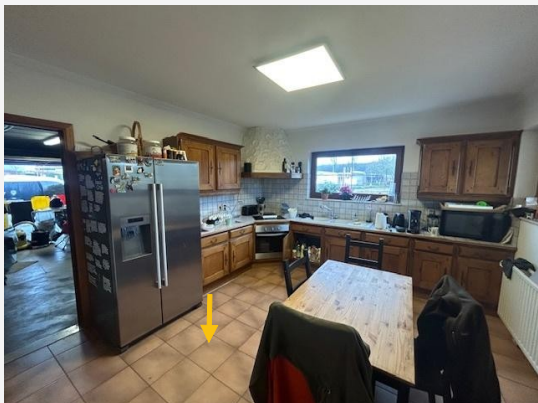
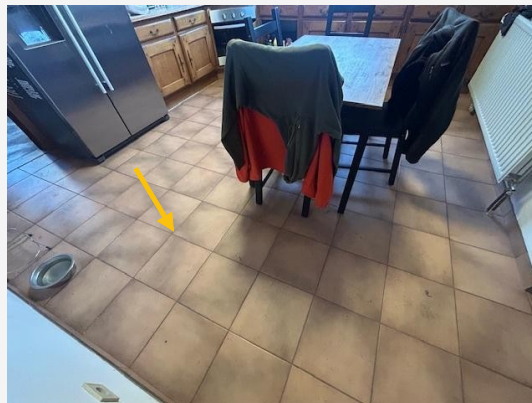
De vloeren zijn intact zonder zichtbare beschadigingen. Controle en monsternamen van de lijmlaag is enkel mogelijk mits uitbreiding naar een aanvullend destructief onderzoek.

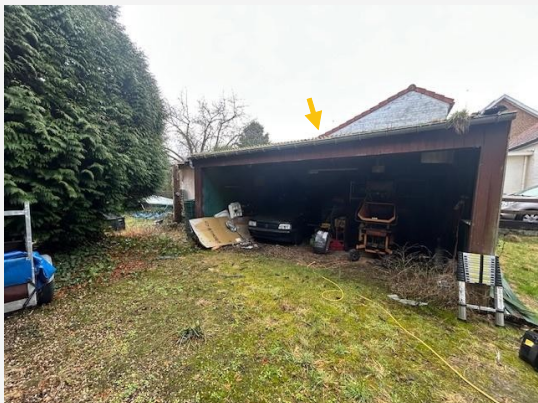
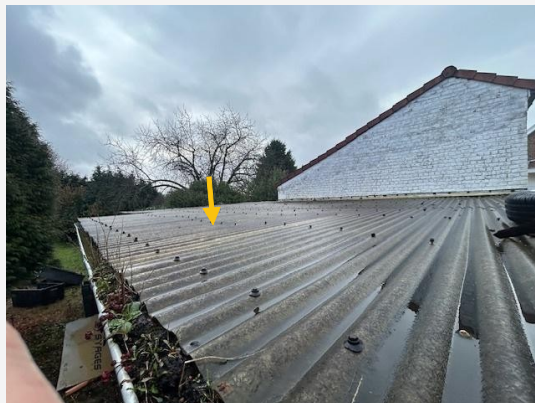
In het tuinhuis/carport werden geen waarneembare asbestverdachte materialen aangetroffen. Verder is het dak afgewerkt met plastic golfplaten.

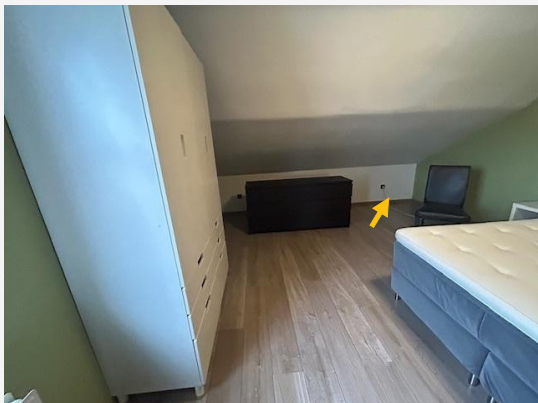
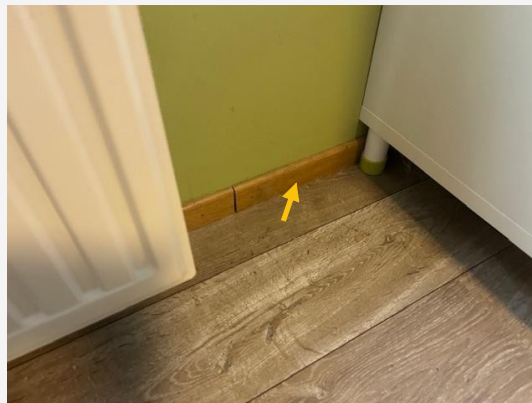
De plinten zijn intact zonder zichtbare beschadigingen. Controle en monsternamen van de lijmlaag is enkel mogelijk mits uitbreiding naar een aanvullend destructief onderzoek.

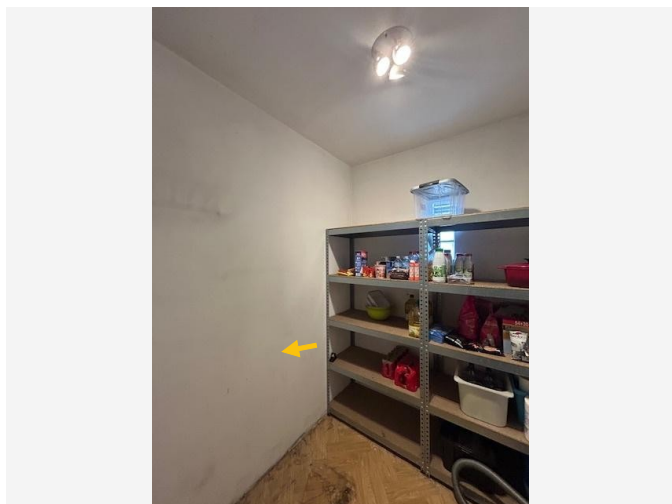
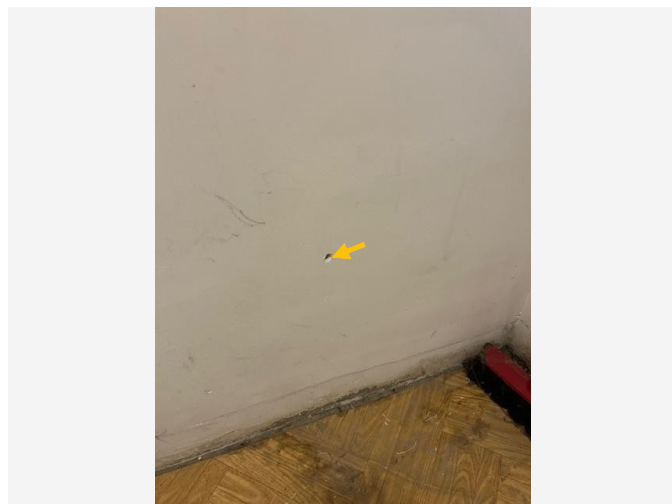
## Fiche 9: Pleisterwerk muren

Geen asbest

| # | Type | Referentie | Resultaat |
|---|---|---|---|
| 9.1 | Mengmonster | 020372814 | Geen asbest |

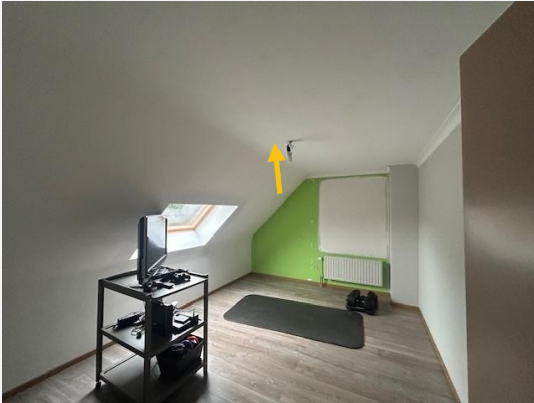
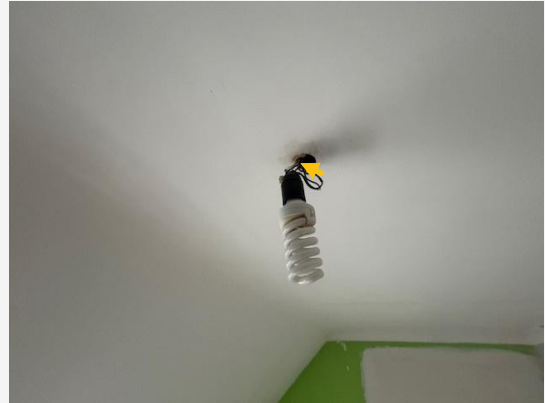
## Fiche 10: Pleisterwerk plafonds

Geen asbest

| # | Type | Referentie | Resultaat |
|---|---|---|---|
| 10.1 | Mengmonster | 6020372815 | Geen asbest |

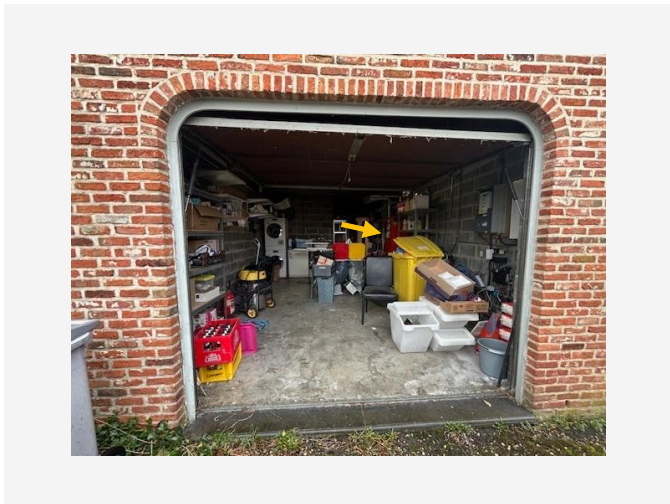
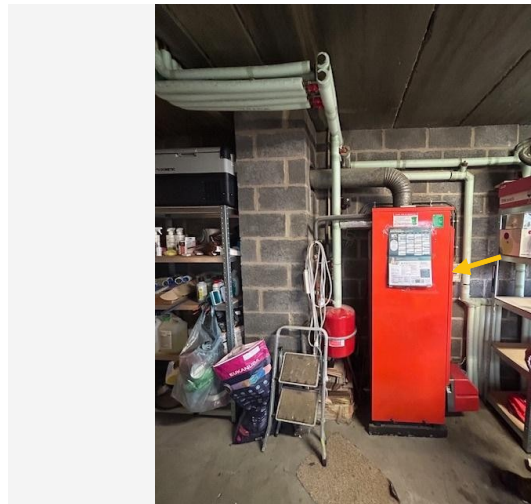
## Fiche 12: CV-brander

| Beschrijving | Notitie | Terug te vinden op plannen |
|---|---|---|
| Fiche 12: CV-brander | Op basis van een visuele inspectie werden geen asbestverdachte materialen vastgesteld. De asbestinventarisatie is niet-destructief uitgevoerd. Het demonteren of openen van toestellen valt buiten onze bevoegdheid, waardoor eventueel niet-zichtbare toepassingen (zoals interne pakkingen, dichtingen, isolatiematerialen of andere asbestverdachte elementen) niet-beoordeeld kunnen worden. Laat dit onderzoeken door een bevoegde technicus bij onderhoud of vervanging. | - |

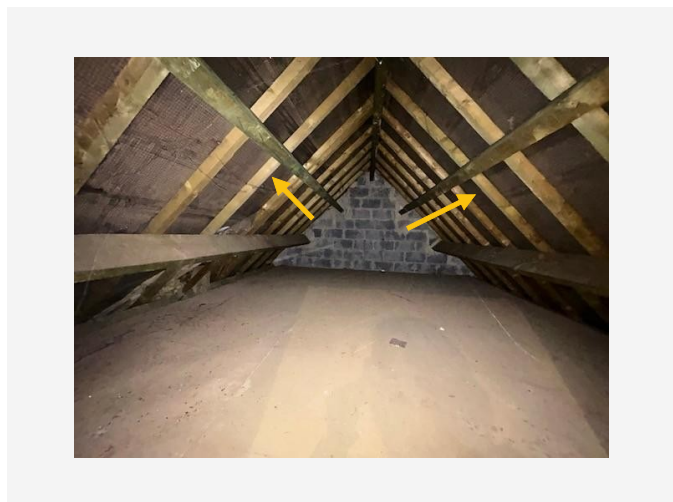
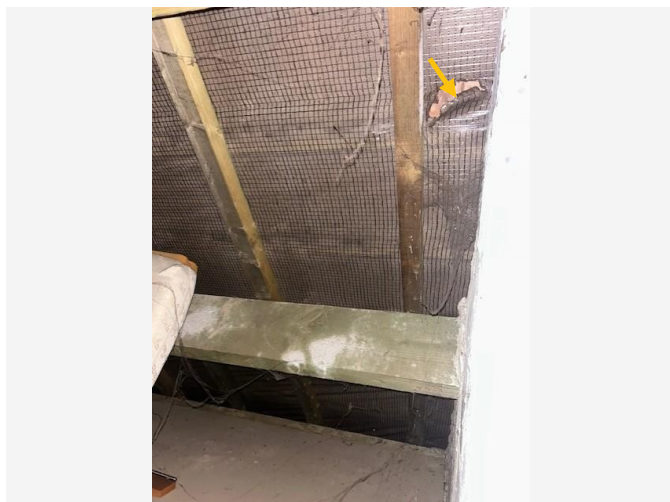
### Fiche 15: Geen onderdak aanwezig

| Beschrijving | Notitie | Terug te vinden op plannen |
|---|---|---|
| Fiche 15: Geen onderdak aanwezig | Tijdens de inspectie van dit gebouw hebben we vastgesteld dat er geen onderdak aanwezig is in de dakstructuur. | - |
