# Asbestinventarisatetest

Ardooisesteenweg 82, 8800 Roeselare

Attestnummer : 20230827-000083.000

Uitgegeven op : 27.08.2023

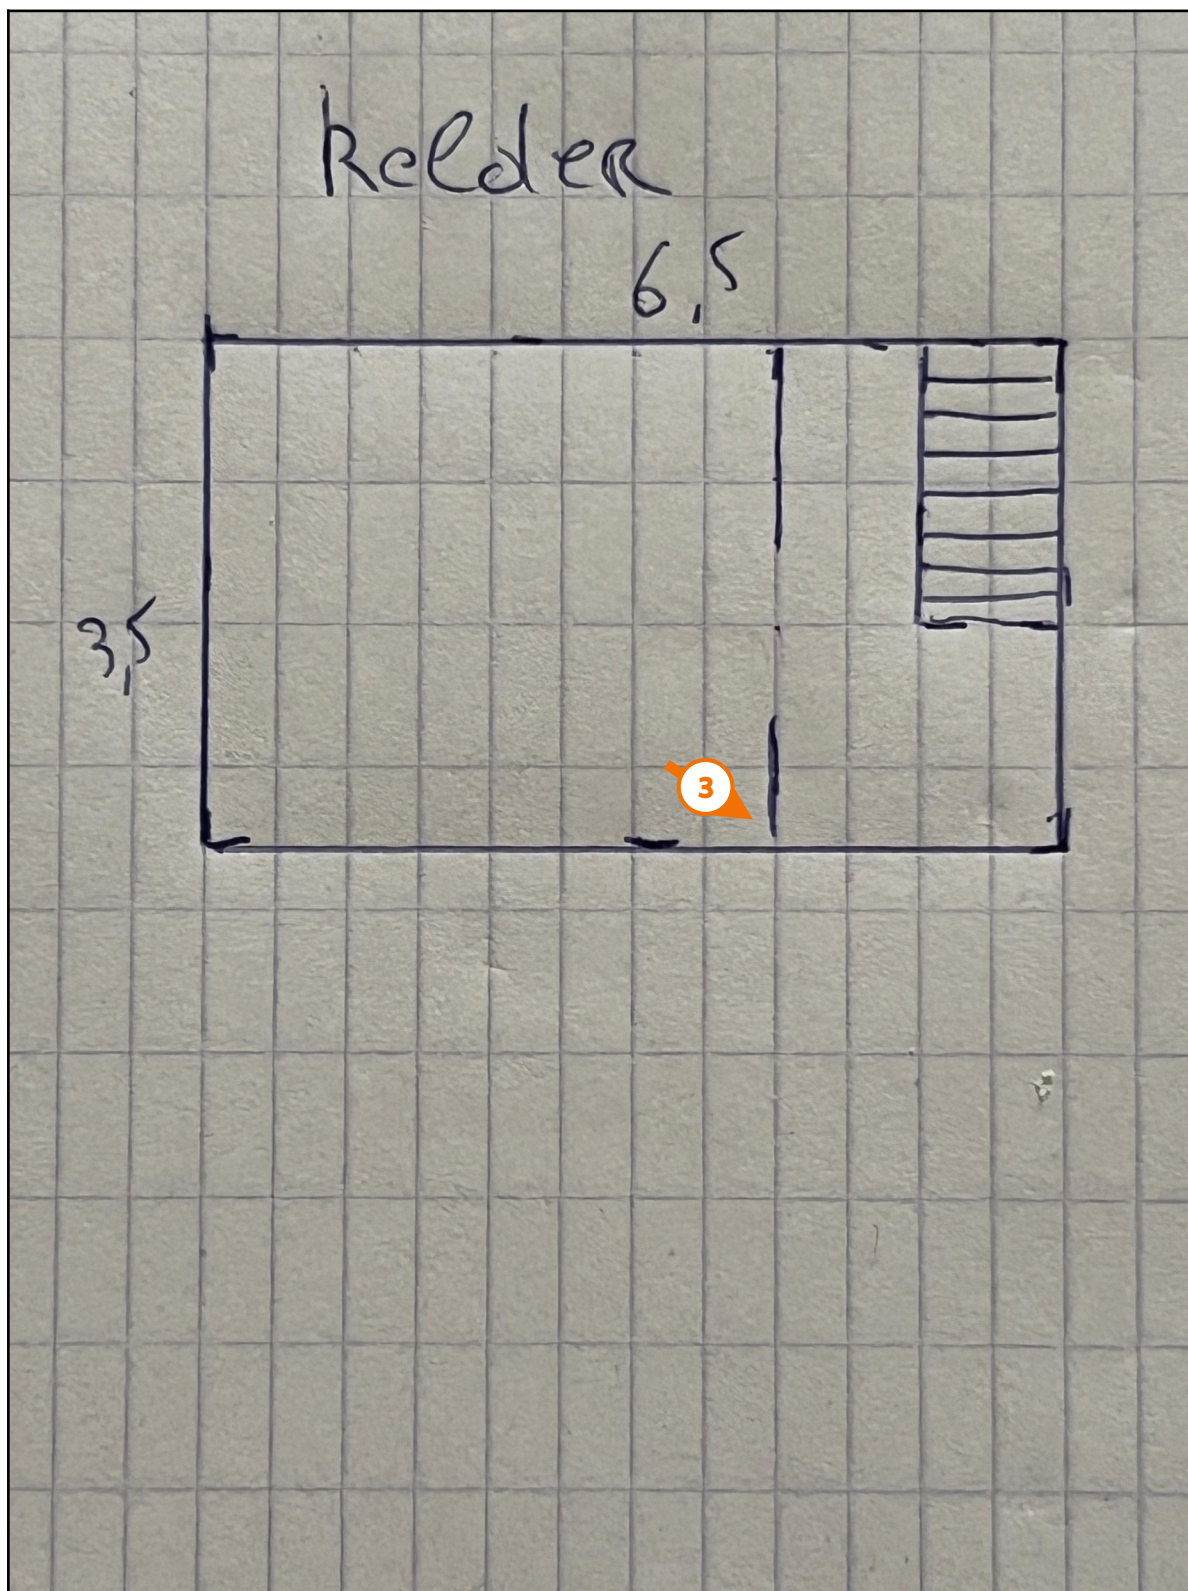
## Plan 1.1: Kelder

3. Verluftingsbuis kelder

Asbestmateriaal

Maatregelen nemen

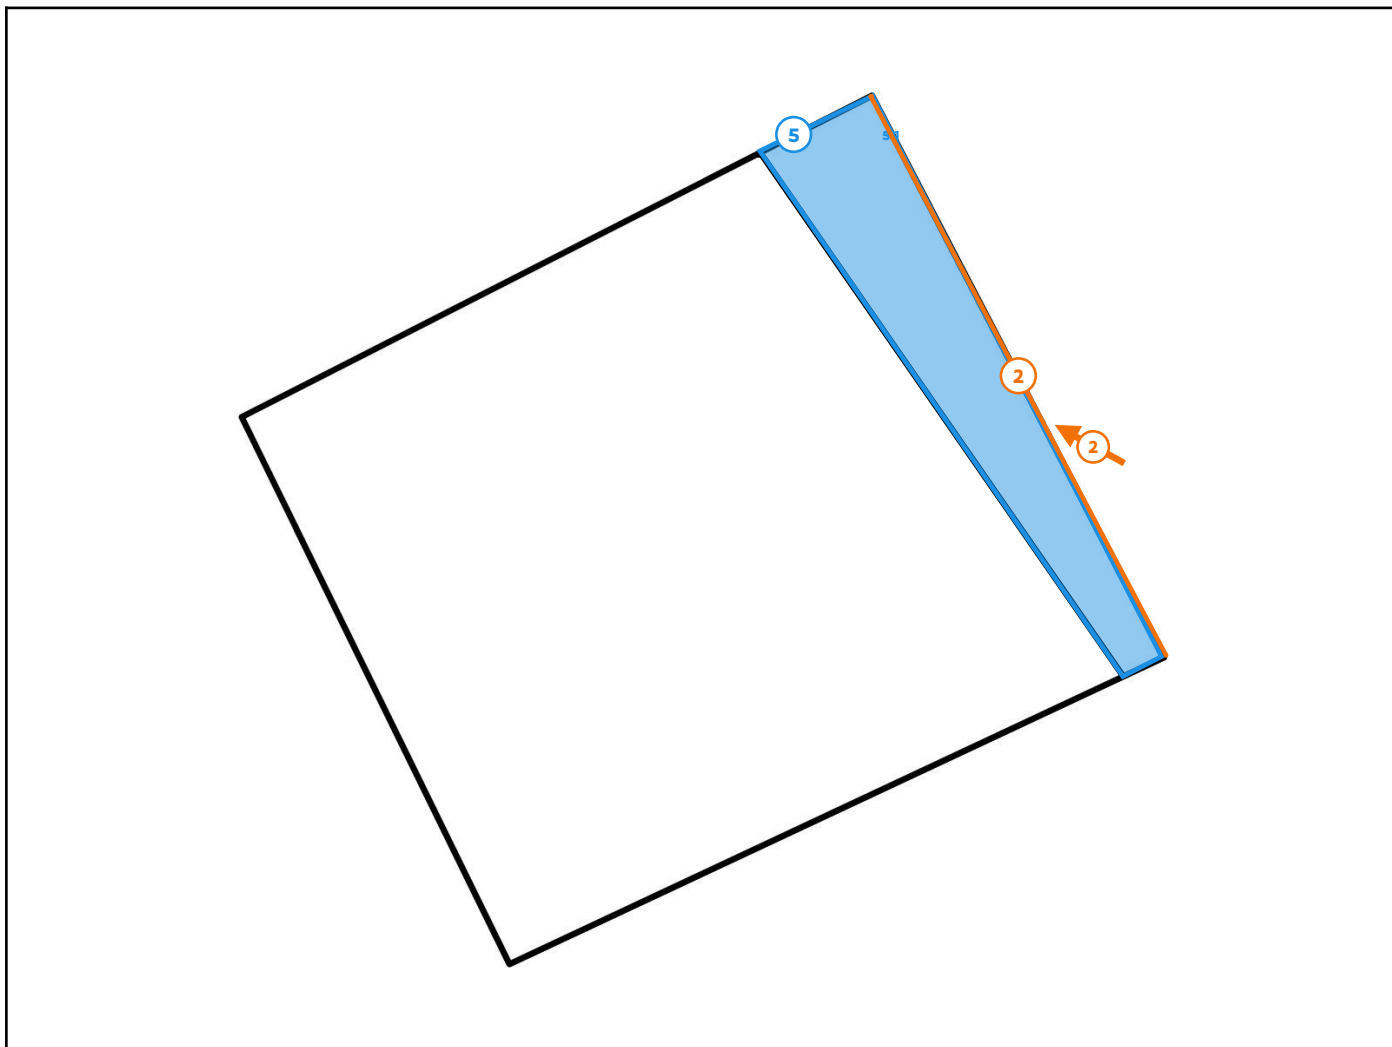
## Plan 2.1: Dakplan

Beschrijving	Type	Actie
2. Dekstenen gemene muur	Asbestmateriaal	<a href="#">Verwijderen</a>
5. Asfalt plat dak	Geen asbest	-
5.1 Code: 03 asfalt plat dak	Puntmonster	-

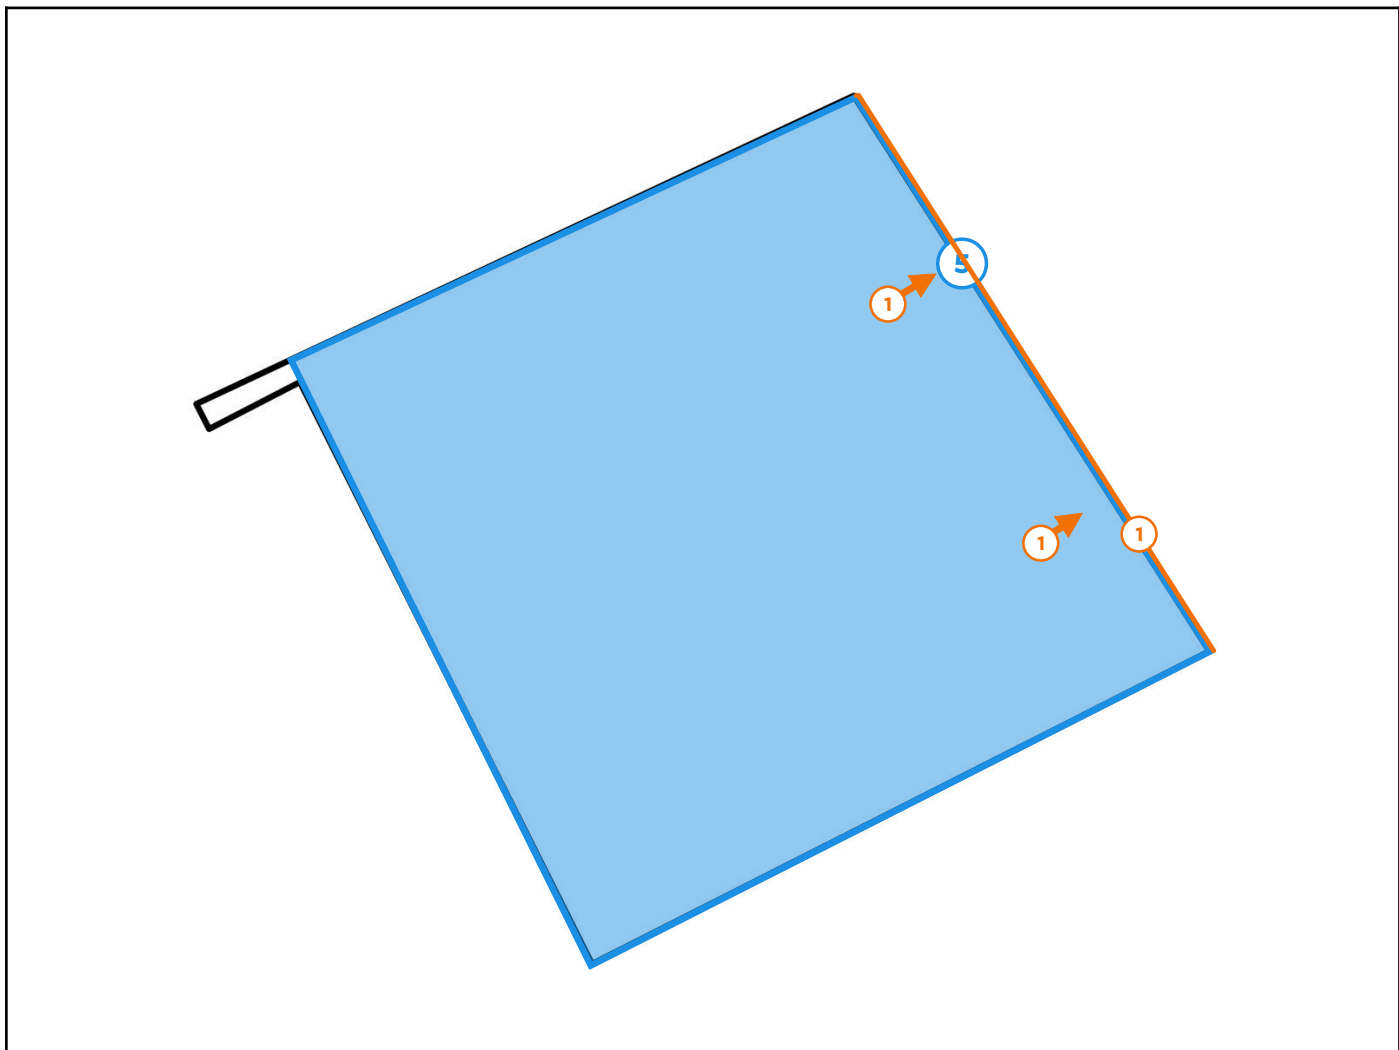
## Plan 3.1: Dakplan

Beschrijving	Type	Actie
1. Leien gemene muur achterkant	Asbestmateriaal	<a href="#">Verwijderen</a>
5. Asfalt plat dak	Geen asbest	-

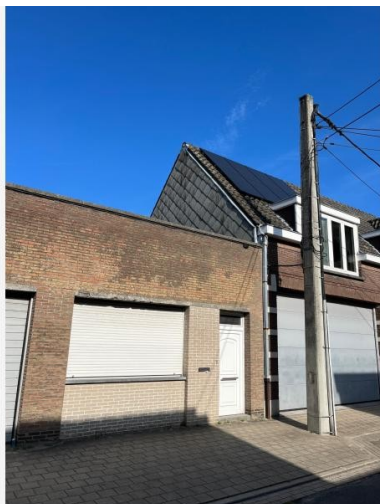
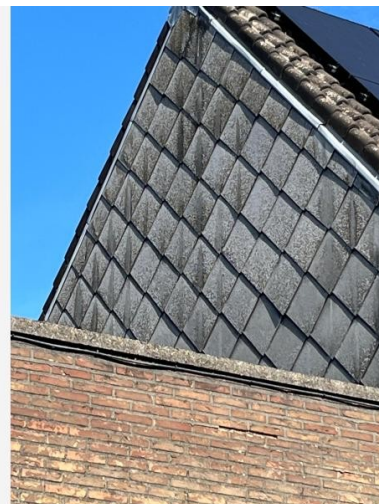
Het asbestmateriaal valt onder de mijlpaal van 2034.

Eindbeoordeling materiaalrisico	Verhoogd materiaalrisico en/of verhoogde kans op vezelvrijgave
---------------------------------	--

Gebondenheid	Categorie 1: hechtgebonden in oorsprong
Asbestsoort (vezeltype)	Crocidoliet aanwezig
Asbestconcentratie	Laag (< 50%)
Afschermingsgraad van het gehele materiaal	Geheel of deels vrij aan de buitenlucht
Toestand van het materiaal	Matig beschadigd, matig verweerd

Beschrijving	Leien gemene muur achterkant
Omgeving	Buiten
Primaire drager	Wand buitenschil
Asbestmateriaal	Dak- en gevelbekleding - Lei, shingle
Bindmiddel van asbestmateriaal	Cement
Gebondenheid op basis van bindmiddel	Hecht
Hoeveelheid (oppervlakte - aantal)	• 25,00 m <sup>2</sup> - 1 stuk
Totale oppervlakte	25,00 m <sup>2</sup>
Eenvoudig bereikbaar	Ja

<b>Bevestigingswijze</b>	<ul style="list-style-type: none"><li>• Genageld, geniet</li></ul>
<b>Identificatiemethode</b>	Vaststelling zonder monstername
<b>Destructieve handeling voor identificatie</b>	Nee
<b>Opmerking</b>	De leien hangen aan de gemene muur met de achterste burenen.

Verwijderen

- Zorg voor een veilig beheer. Vermijd het beschadigen van het asbestmateriaal. Controleer de toestand jaarlijks op wijzigingen.
- Hemelwater dat afspoelt van asbestcement daken of gevels kan asbestdeeltjes bevatten. Gebruik het enkel voor gesloten circuits (bv. spoelen toiletten). Reinig na het vervangen van het dak of de gevel de dakgoten en regenwaterput of -ton om asbesthoudend sediment of slib te verwijderen

- Eenvoudige handelingen: mag via doe-het-zelf of door werknemer(s) met opleidingsattest eenvoudige handelingen  
Met inachtnaam van de huidige regelgeving voor asbestverwijdering en de huidige milieunormen kunnen de leien op hun geheel verwijderd worden via eenvoudige handelingen. Als deze moeten gebroken worden mogen ze enkel verwijderd worden door een erkende verwijderaar.
- Eenvoudige handelingen: enkel door erkend asbestverwijderaar  
Met inachtnaam van de huidige regelgeving voor asbestverwijdering en de huidige milieunormen kunnen de leien verwijderd worden via eenvoudige handelingen.

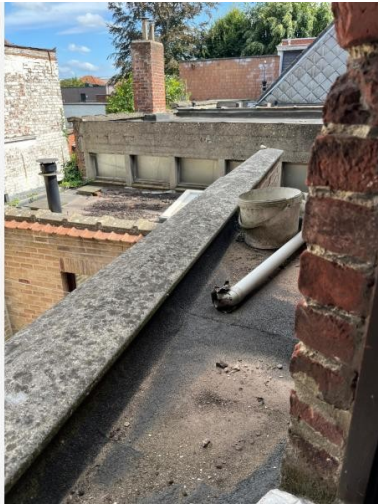
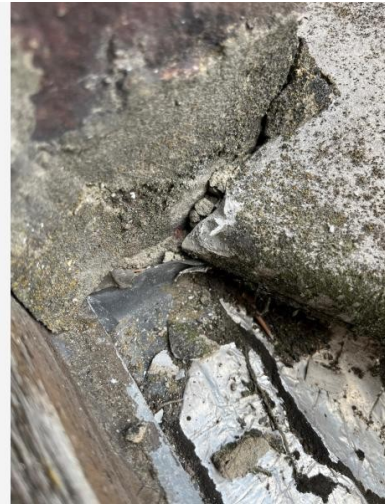
Het asbestmateriaal valt onder de mijlpaal van 2040.

Eindbeoordeling materiaalrisico	Verhoogd materiaalrisico en/of verhoogde kans op vezelvrijgave
---------------------------------	--

Gebondenheid	Categorie 1: hechtgebonden in oorsprong
Asbestsoort (vezeltype)	Crocidoliet aanwezig
Asbestconcentratie	Laag (< 50%)
Afschermingsgraad van het gehele materiaal	Geheel of deels vrij aan de buitenlucht
Toestand van het materiaal	Matig beschadigd, matig verweerd

Beschrijving	Dekstenen gemene muur
Omgeving	Buiten
Primaire drager	Wand vrijstaand (scheidingsmuur, ...)
Asbestmateriaal	Deksteen, muurkap - Hol
Bindmiddel van asbestmateriaal	Cement
Gebondenheid op basis van bindmiddel	Hecht
Hoeveelheid (oppervlakte - dikte - aantal)	• 1,60 m <sup>2</sup> - 50,00 cm - 1 stuk
Totaal volume	0,80 m <sup>3</sup>
Eenvoudig bereikbaar	Ja

Verwijderen

- Zorg voor een veilig beheer. Vermijd het beschadigen van het asbestmateriaal. Controleer de toestand jaarlijks op wijzigingen.

- Eenvoudige handelingen: mag via doe-het-zelf of door werknemer(s) met opleidingsattest eenvoudige handelingen  
Met inachtnaam van de huidige regelgeving voor asbestverwijdering en de huidige milieunormen kunnen de dekstenen op hun geheel verwijderd worden via eenvoudige handelingen. Als deze moeten gebroken worden mogen ze enkel verwijderd worden door een erkende verwijderaar.
- Eenvoudige handelingen: enkel door erkend asbestverwijderaar  
Met inachtnaam van de huidige regelgeving voor asbestverwijdering en de huidige milieunormen kunnen de dekstenen op hun geheel verwijderd worden via eenvoudige handelingen. Als deze moeten gebroken worden mogen ze enkel verwijderd worden door een erkende verwijderaar.

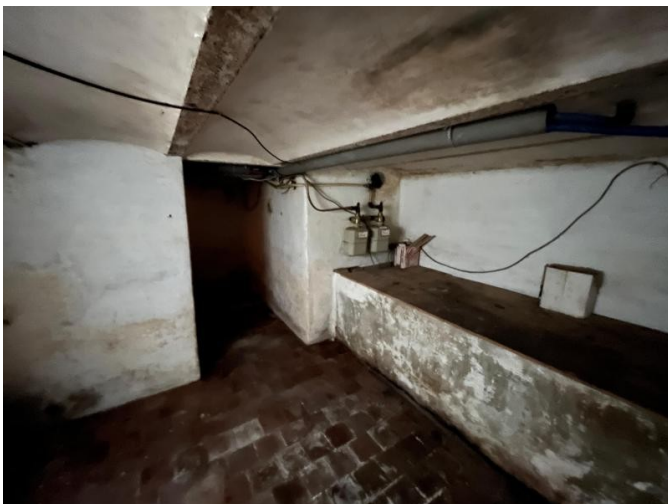
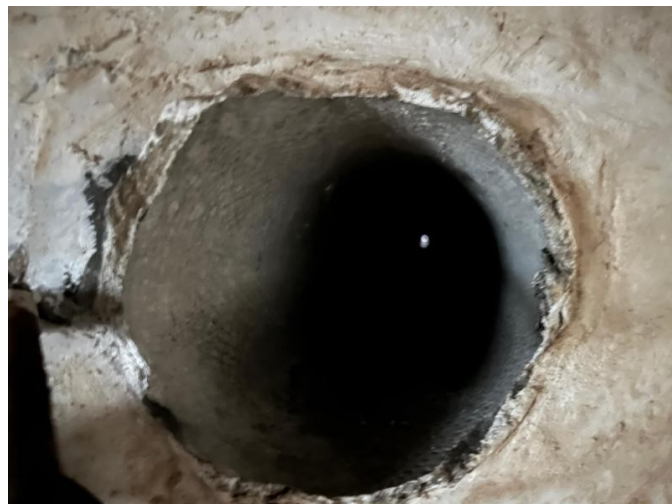
Het asbestmateriaal valt onder de mijlpaal van 2040.

Eindbeoordeling materiaalrisico	Verhoogd materiaalrisico en/of verhoogde kans op vezelvrijgave
---------------------------------	--

Gebondenheid	Categorie 1: hechtgebonden in oorsprong
Asbestsoort (vezeltype)	Crocidoliet aanwezig
Asbestconcentratie	Laag (< 50%)
Afschermingsgraad van het gehele materiaal	Geheel of deels (ook) vrij aan binnenluchtstromen
Toestand van het materiaal	Licht beschadigd, licht verweerd. Intact materiaal type Pical – asbestboard of categorie III 'gebondenheid'

Beschrijving	Verluchtingsbuis kelder
Omgeving	Binnen
Primaire drager	Binnenwand
Asbestmateriaal	Buis, koker, leiding, pijp, doorvoer
Bindmiddel van asbestmateriaal	Cement
Gebondenheid op basis van bindmiddel	Hecht
Hoeveelheid (lengte - omtrek - dikte - aantal)	• 6,00 m - 54,00 cm - 1,00 cm - 1 stuk
Totaal volume	0,032 m <sup>3</sup>

<b>Eenvoudig bereikbaar</b>	Nee <ul style="list-style-type: none"><li>Het asbestmateriaal is bedekt (uitgezonderd laag verf, coating, behang, kunststof, textiel) en het wegnemen van het bedekkende materiaal kan niet zonder het bedekkende materiaal te beschadigen.</li></ul>
<b>Bevestigingswijze</b>	<ul style="list-style-type: none"><li>Geklemd</li></ul>
<b>Identificatiemethode</b>	Vaststelling zonder monsternamen
<b>Destructieve handeling voor identificatie</b>	Nee

Maatregelen nemen

- Zorg voor een veilig beheer en verwijder dit asbestmateriaal wanneer het bij werken eenvoudig bereikbaar wordt. Controleer de toestand jaarlijks op wijzigingen.

- Eenvoudige handelingen: mag via doe-het-zelf of door werknemer(s) met opleidingsattest eenvoudige handelingen  
Met inachtnaam van de huidige regelgeving voor asbestverwijdering en de huidige milieunormen kan de verluchtingsbuis via eenvoudige handelingen verwijderd worden als ze vrijkomt bij renovatie en ze kan op haar geheel uitgehaald worden. Zo niet moet het door een erkend asbestverwijderaar gebeuren.
- Eenvoudige handelingen: enkel door erkend asbestverwijderaar  
Met inachtnaam van de huidige regelgeving voor asbestverwijdering en de huidige milieunormen kan de verluchtingsbuis via eenvoudige handelingen verwijderd worden als ze vrijkomt bij renovatie.

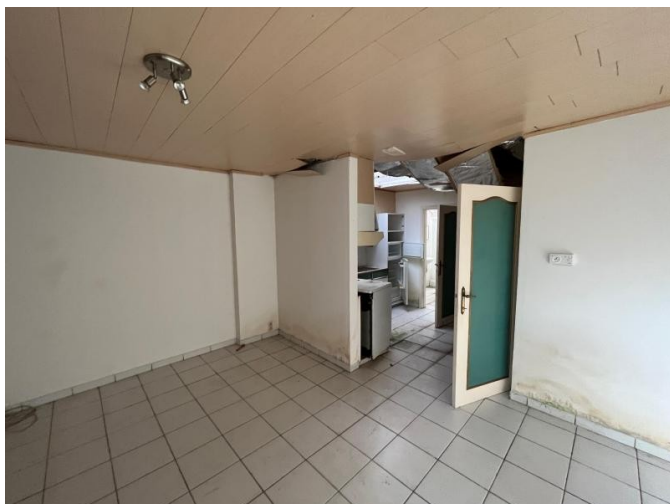
Vrije foto

De aangrenzende studio bestaat uit valse muren en plafonds.

Deze bevat ook geen asbestverdachte materialen.

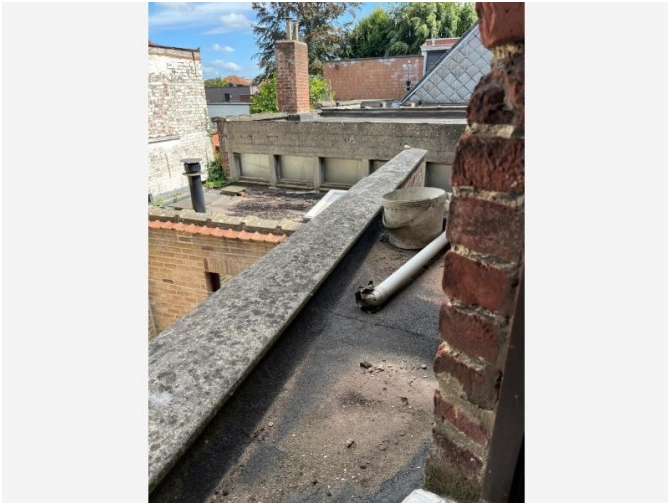
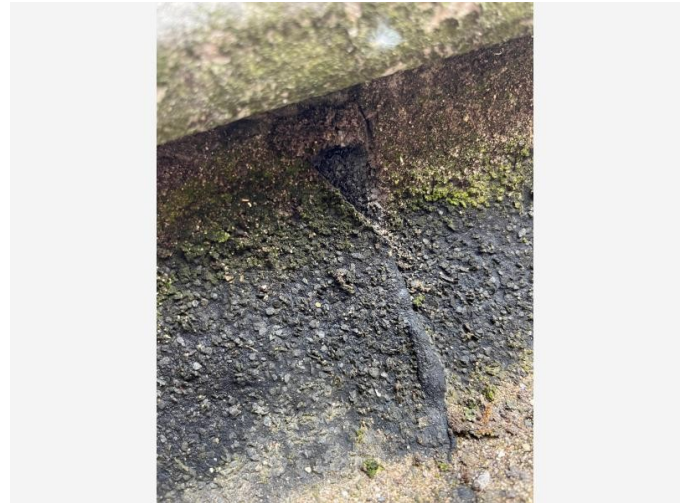
## Fiche 5: Asfalt plat dak

Geen asbest

#	Type	Referentie	Resultaat
5.1	Puntmonster	03 asfalt plat dak	Geen asbest

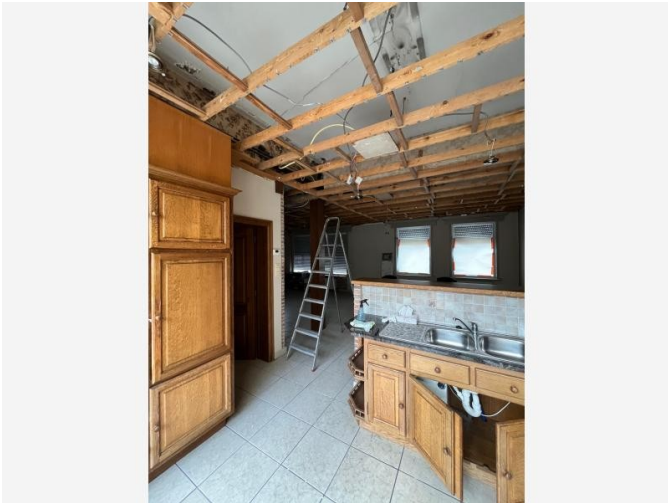
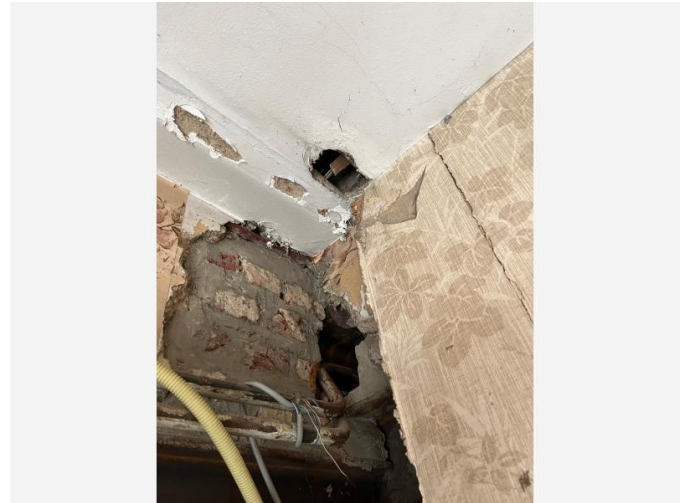
## Fiche 6: Pleisterwerk plafond

Geen asbest

#	Type	Referentie	Resultaat
6.1	Mengmonster	02 pleisterwerk plafond	Geen asbest

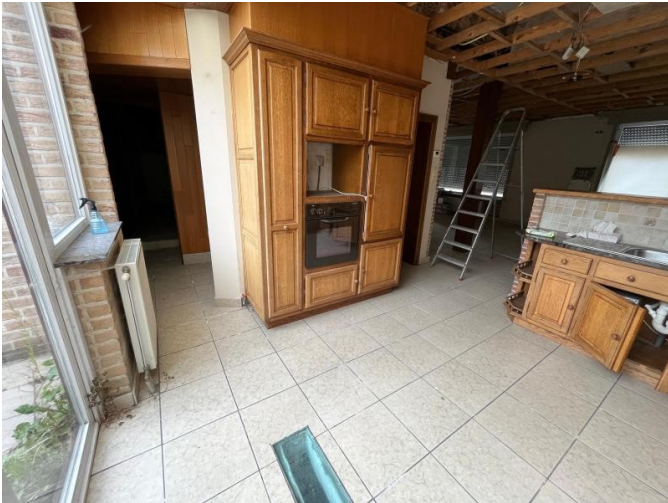
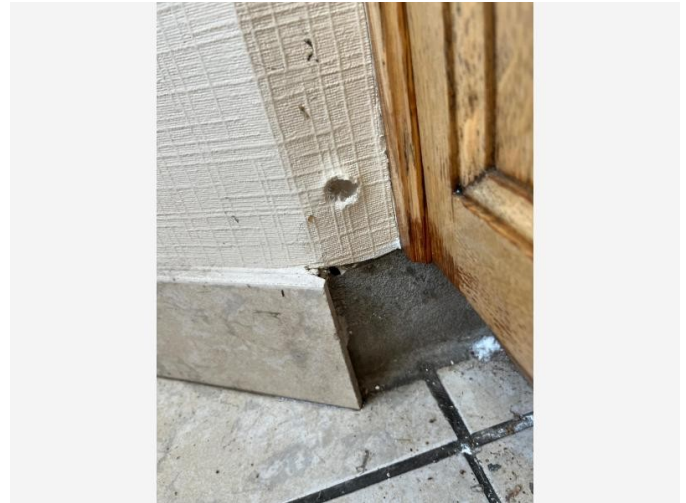
## Fiche 7: Pleisterwerk muren

Geen asbest

#	Type	Referentie	Resultaat
7.1	Mengmonster	01 pleisterwerk muren	Geen asbest
