Asbestinventarisatetest

Heirweg 122A, 8800 Roeselare

Attestnummer : **20240528-000176.000**

Uitgegeven op : **28.05.2024**

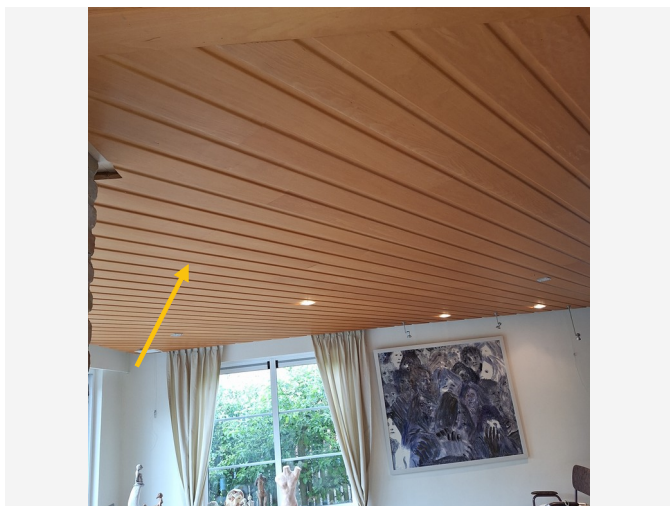
Vrije foto

het plafond van de woning bestaat voor deel uit hout of gipskarton. deze materialen zijn op zich niet asbestverdacht.

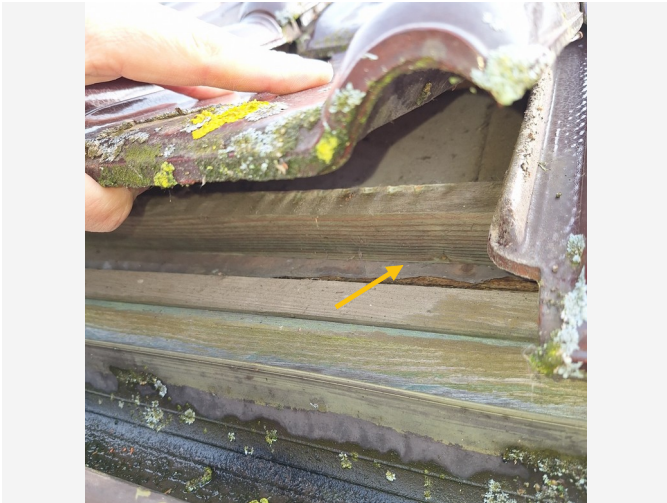
Vrije foto

De structuur van de berging bestaat uit hout.
het onderdak is een PE folie.
er is achteraan een serre gebouwd uit kunststof platen.

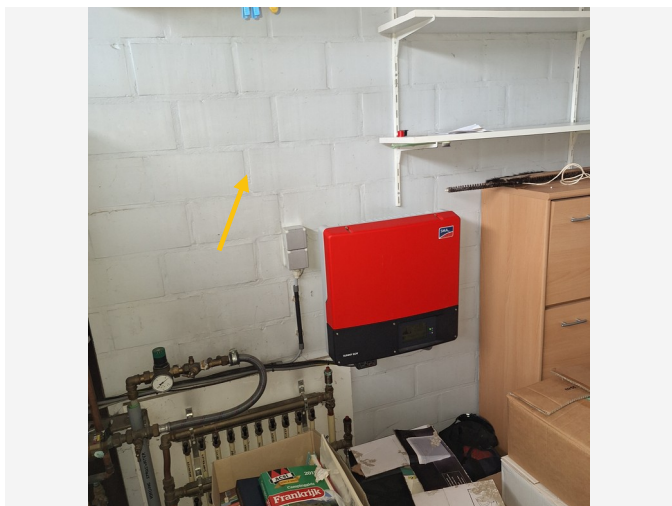
Vrije foto

Bepaalde muren bestaan uit baksteen . (niet gepleisterd.)

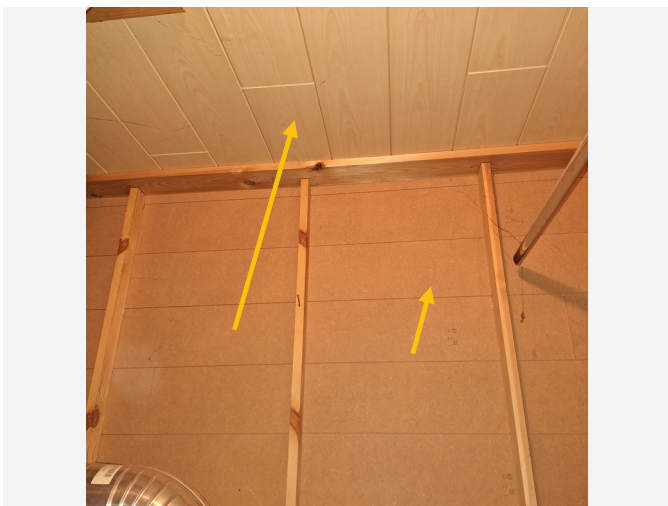
Vrije foto

bepaalde wanden van de woning bestaan uit hout. deze materialen zijn op zich niet asbestverdacht. het is echter niet mogelijk om binnen de scope van een niet destructief onderzoek de ruimte achter het plafond te inspecteren.

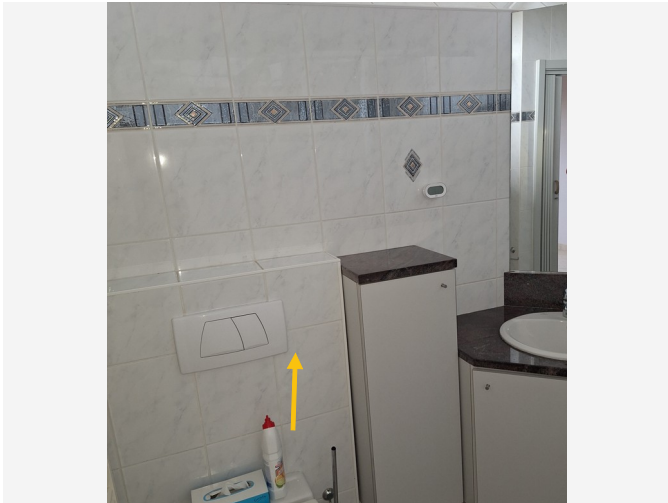
Vrije foto

De keramische vloer en wand tegels zijn netjes afgewerkt. het is niet mogelijk om vast te stellen welke tegellijn er gebruikt is. bepaalde smeerlagen kunnen asbest houdend zijn. indien er een renovatie of werken gebeuren aan de wand of vloer tegels zal dit verder moeten onderzocht worden.

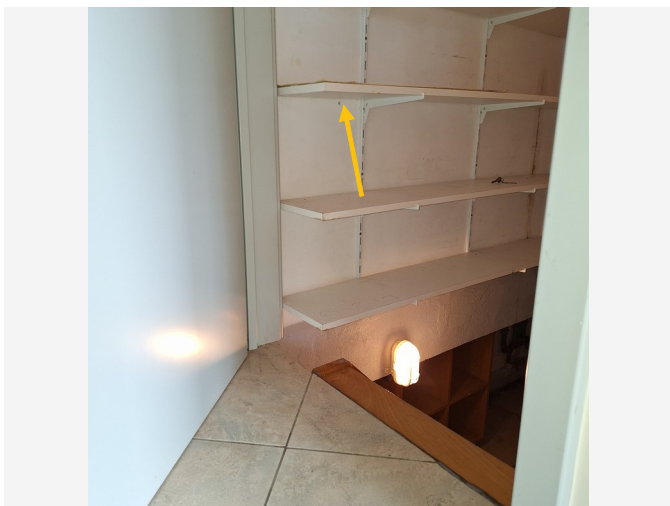
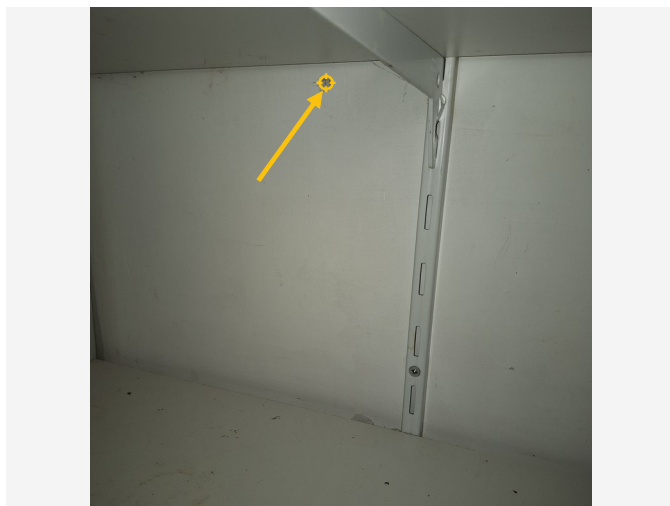
Geen asbest

#	Type	Referentie	Resultaat
7.1	Mengmonster	225933 monster 1	Geen asbest

Beschrijving	woning : wandpleisterwerk
Omgeving	Binnen
Primaire drager	Binnenwand
Bindmiddel van materiaal	Gips - kalk

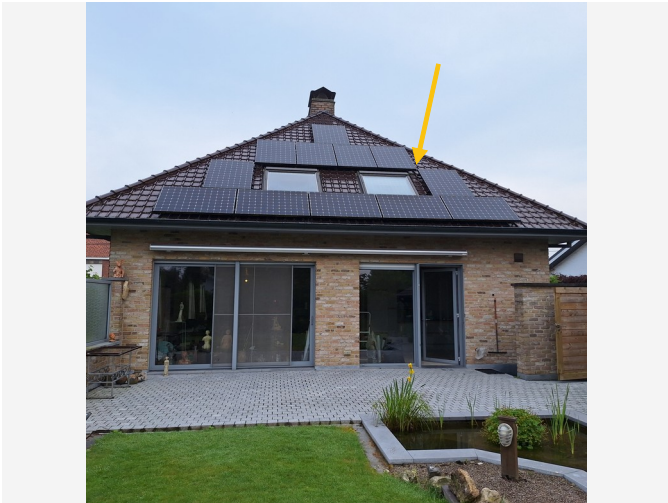
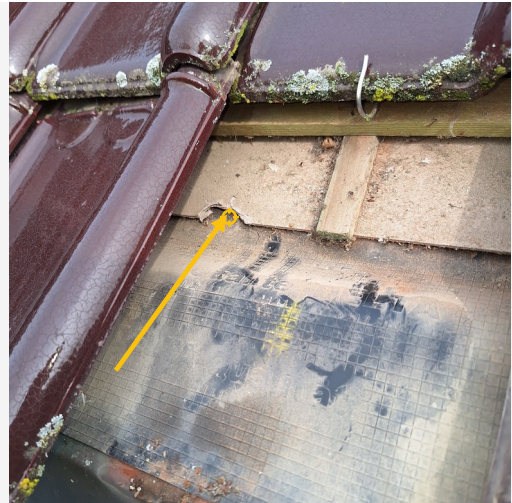
Geen asbest

#	Type	Referentie	Resultaat
8.1	Puntmonster	225933 monster 2	Geen asbest

Beschrijving	woning : onderdakplaten
Omgeving	Grenst aan binnen- en buitenlucht
Primaire drager	Schuin dak
Bindmiddel van materiaal	Cement
