# Asbestinventarisatetest

Fortuinstraat 55, 8310 Brugge

Attestnummer : 20240810-000025.000

**Niet-asbestveilig**

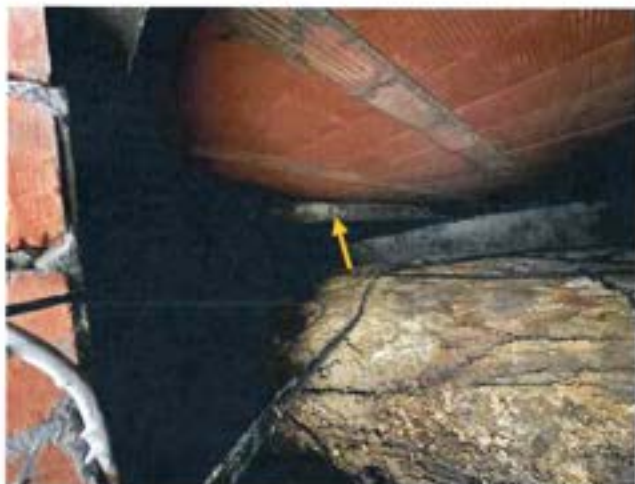
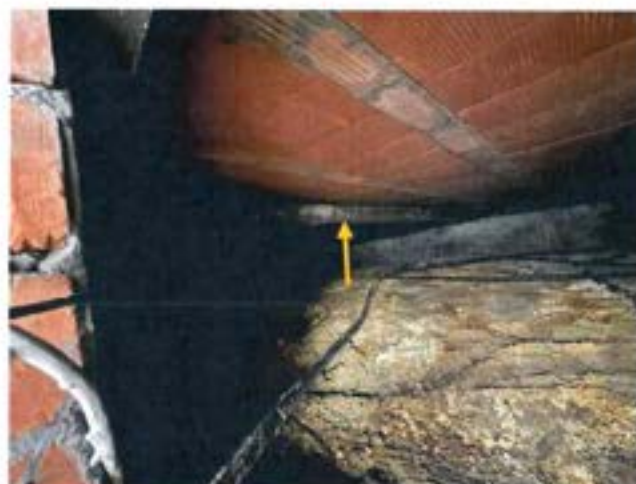
| Eindbeoordeling materiaalisico | Verhoogd materiaalisico en/of verhoogde kans op vezelvrijgave |
| Opmerking | Een correcte risicobeoordeling is niet mogelijk.<br>De risicobeoordeling is gebeurd op het zicht in een donkere kruipkelder doordat de buizen niet bereikbaar waren. |

| Gebondenheid | Categorie 2: niet-hechtgebonden met matrix |
| Asbestsoort (vezeltype) | Alleen chrysotiel |
| Asbestconcentratie | Hoog (>= 50%) |
| Toestand van het materiaal | Licht beschadigd, licht verweerd. Intact calciumsilicaatmateriaal of categorie III 'gebondenheid' |

| Opmerking | het betreft teerpapier met daaronder wss isolatie die rond de leidingen zitten in de kruipkelder.<br>De leidingen zijn niet bereikbaar voor inspectie. |

- Verwijder dit asbestmateriaal zo snel mogelijk. Volg de toestand goed op.
- Voer bijkomende staalname(s) uit.
- Er is geen weet van de samenstelling onder de roofing. Deze kan eveneens asbestverdacht zijn en een andere aanpak vereisen om te verwijderen.

- Hermetische zone (erkend asbestverwijderaars)  
Met inachtnaam van de huidige regelgeving voor asbestverwijdering en de huidige milieunormen kan de roofing verwijderd worden via hermetische zone. Het is aan te raden voor de verwijdering staal te nemen van de roofing en eventueel onderliggende lagen.

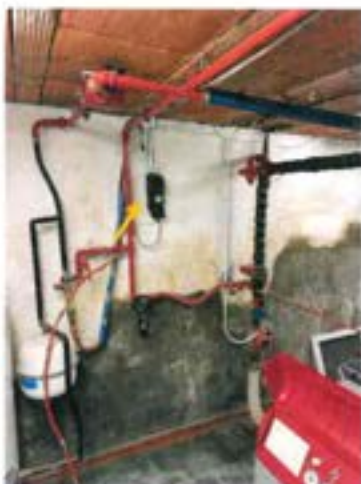
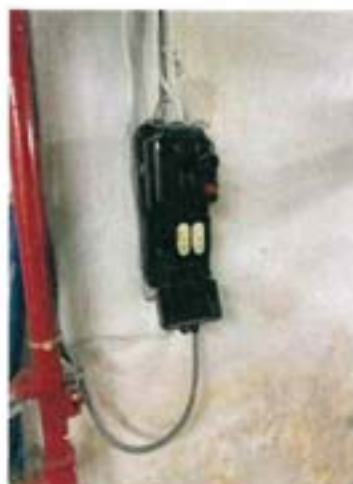
## Fiche 2: bakeliet schakelaar

Laag materiaalrisico en/of verlaagde kans op vezelvrijgave

| Asbestsoort (vezeltype) | Crocidoliet aanwezig |
| Toestand van het materiaal | Onbeschadigd, niet verweerd |

| Opmerking | het betreft de schakelaar in de kelder voor de stookketel |

- Zorg voor een veilig beheer. Vermijd het beschadigen van het asbestmateriaal. Controleer de toestand jaarlijks op wijzigingen.

- Eenvoudige handelingen: mag via doe-het-zelf of door werknemer(s) met opleidingsattest eenvoudige handelingen  
Met inachtnaeme van de huidige regelgeving voor asbestverwijdering en de huidige milieunormen kunnen de bakeliet toepassingen verwijderd worden via eenvoudige handelingen.

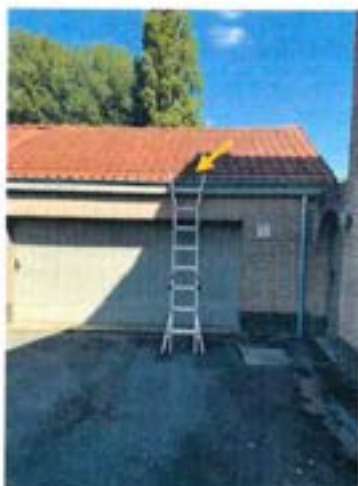
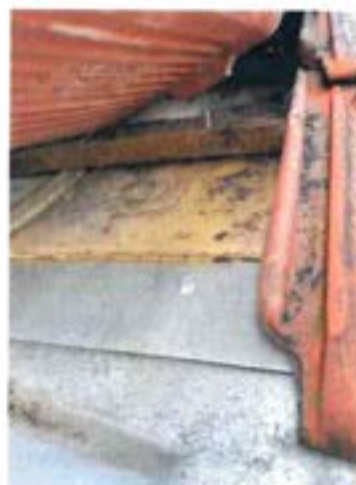
## Fiche 3: menuiserie onderdak

| Eindbeoordeling materiaalisico | Laag materiaalisico en/of verlaagde kans op vezelvrijgave |

| Asbestsoort (vezeltype) | Crocidoliet aanwezig |
| Toestand van het materiaal | Licht beschadigd, licht verweerd. Intact calciumsilicaatmateriaal of categorie III 'gebondenheid' |

| Opmerking | het betreft de menuiserite op het hoofddak en het hellend dak van de garage. |

- Zorg voor een veilig beheer en verwijder dit asbestmateriaal wanneer het bij werken eenvoudig bereikbaar wordt. Controleer de toestand jaarlijks op wijzigingen.

- Eenvoudige handelingen: mag via doe-het-zelf of door werknemer(s) met opleidingsattest eenvoudige handelingen  
Met inachtneming van de huidige regelgeving voor asbestverwijdering en de huidige milieunormen kunnen de menuiserieplaten op hun geheel verwijderd worden via eenvoudige handelingen.
- Eenvoudige handelingen: enkel door erkend asbestverwijderaar  
Met inachtneming van de huidige regelgeving voor asbestverwijdering en de huidige milieunormen kunnen de menuiserieplaten op hun geheel verwijderd worden via eenvoudige handelingen.

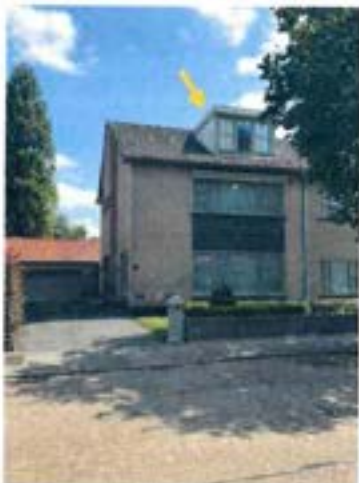
## Fiche 4: plat dak dakkapel

**Reden:** Het te onderzoeken materiaal situeert zich hoger dan 3,50 m te rekenen vanaf een veilige ondergrond

**Uitleg van de asbestdeskundige:** het plat dak van de dakkapel bevindt zich te hoog voor onderzoek.

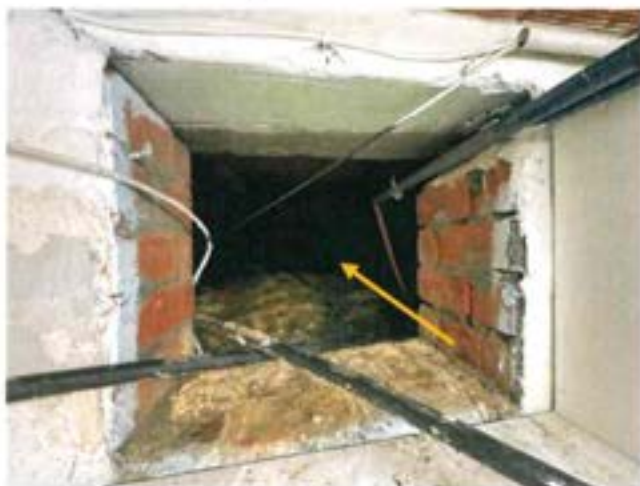
## Fiche 5: kruipkelder

**Reden:** Het onderzoek kan niet uitgevoerd worden binnen de bepalingen van de Welzijnswet.

**Uitleg van de asbestdeskundige:** de kruipkelders zijn slechts 60cm hoog en niet toegankelijk voor inspectie.

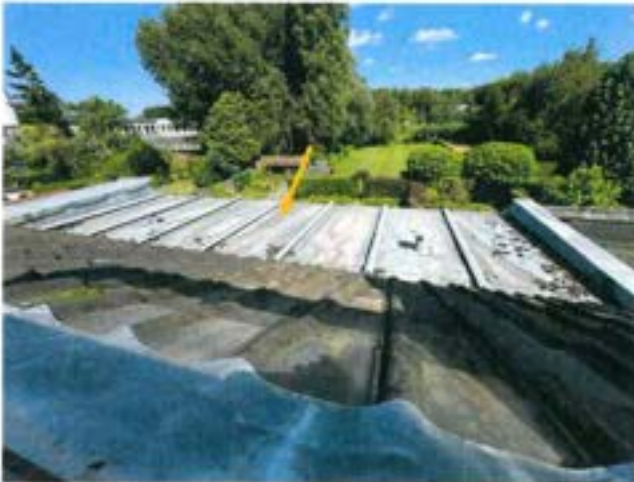
## Fiche 6: platte daken

de platte daken bestaan uit zink en zijn bijgevolg niet asbestverdacht.

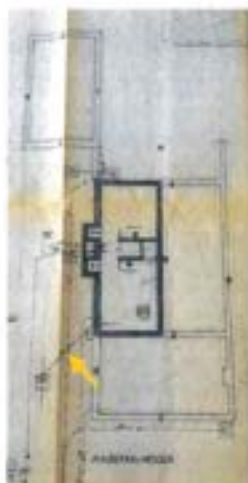
## Fiche 7: wachtbuizen

het betreft de wachtbuizen voor stookolie, elektriciteit en telefoon.

Deze waren echter niet waar te nemen dus bestaat er geen zekerheid dat ze gebruikt zijn.

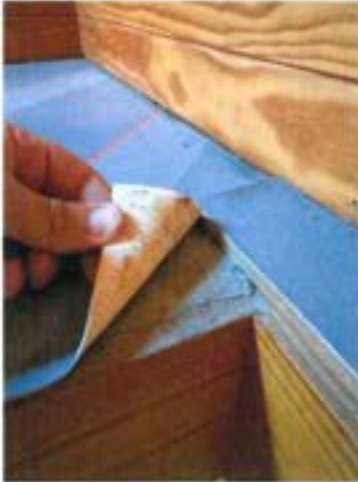
## Fiche 8: vinyl 2de verdiep kamer

het vloerzeil op het 2de verdiep is niet asbestverdacht.

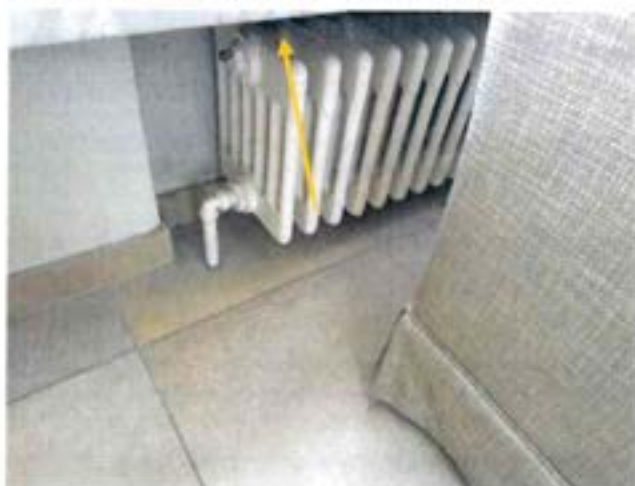
## Fiche 9: flensen radiators

er zitten mogelijk asbesthoudende flensen in de radiators verwerkt.

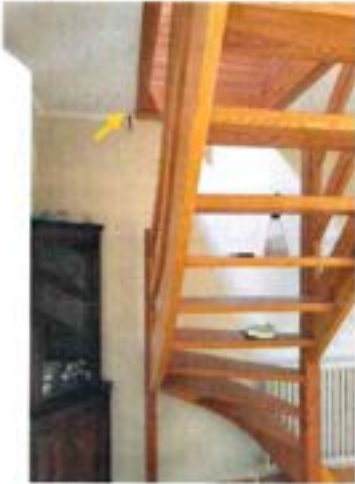
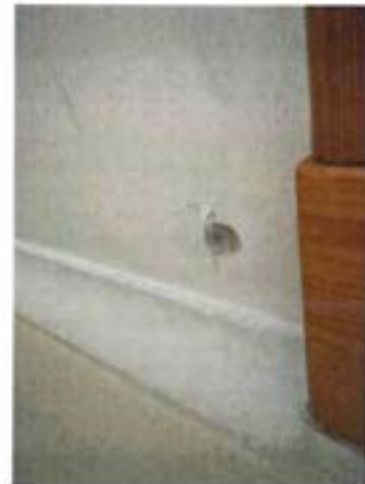
## Fiche 10: pleisterwerk plafond

Geen asbest

| Opmerking | er is een staalname gebeurt in volgende ruimtes:<br>droge ruimte: slaapkamer voor<br>natte ruimte: badkamer<br>traphal<br>er is geen pleisterwerk in de stook/kelder |

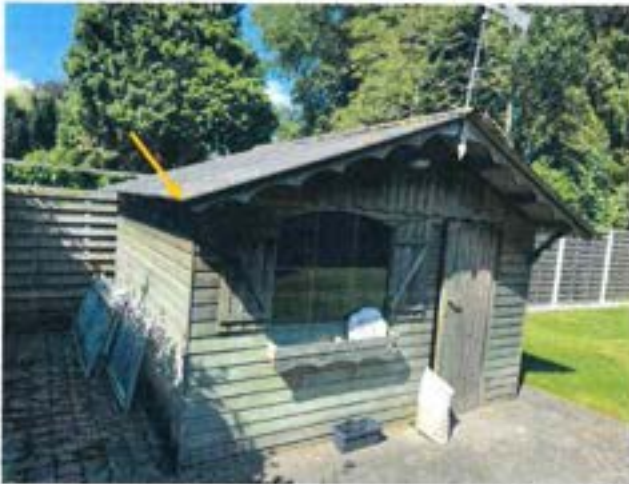
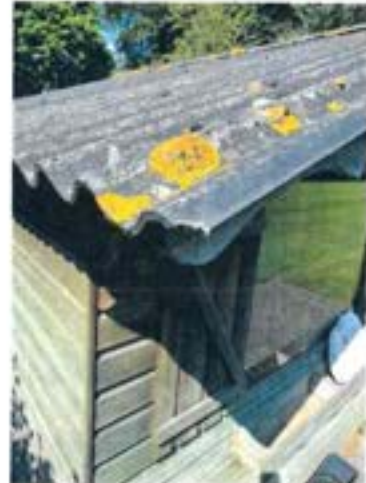
## Fiche 11: golfplaten dak tuinhuis

Geen asbest

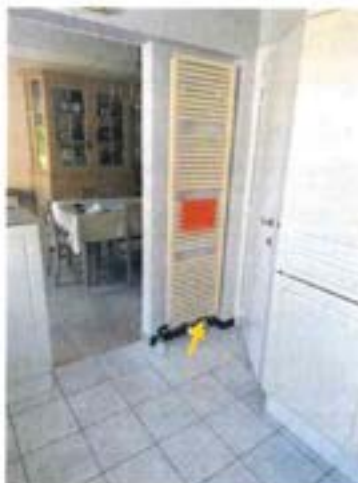
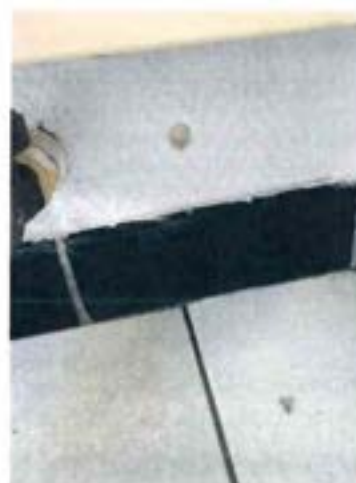
## Fiche 12: pleisterwerk muren

Geen asbest

| Opmerking | er is een staal genomen in volgende ruimtes:<br>droge ruimte: slaapkamer voor<br>natte ruimte: keuken<br>traphal<br>er is geen pleisterwerk in de stook/kelder aanwezig |
