Asbestinventarisatetest

Populierstraat 153, 8800 Roeselare

Attestnummer : 20240614-000624.000

Uitgegeven op : 14.06.2024

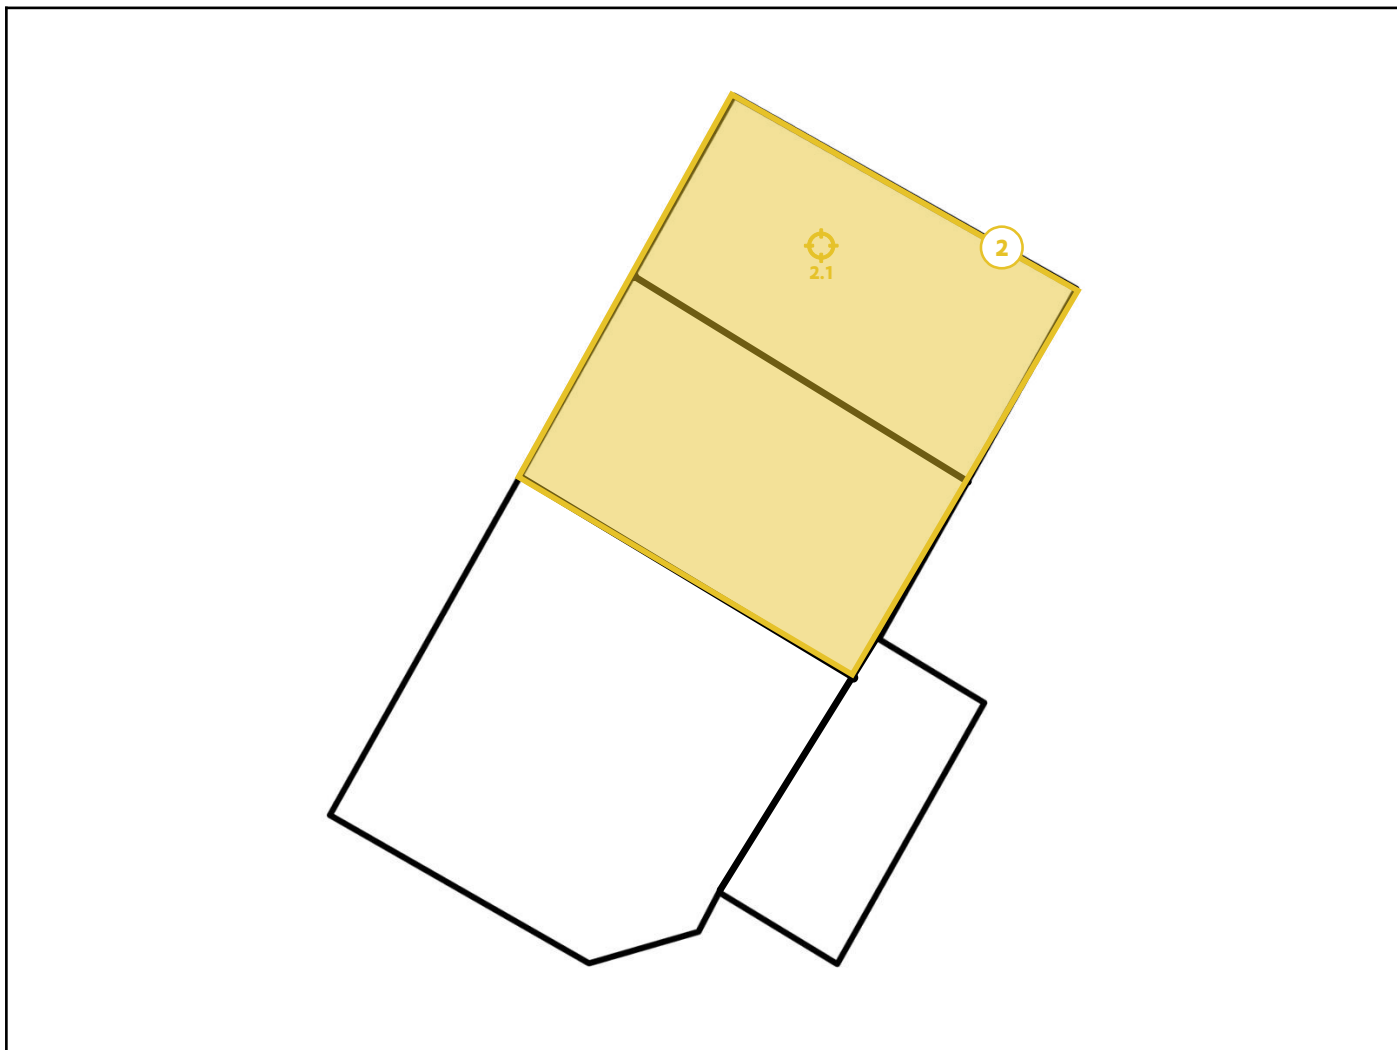
Plan 1.7: dakplan

Beschrijving	Type	Actie
2. menuiserie onderdak	Asbestmateriaal	Zorgvuldig beheren
2.1 Code: 03 menuiserie onderdak	Puntmonster	-

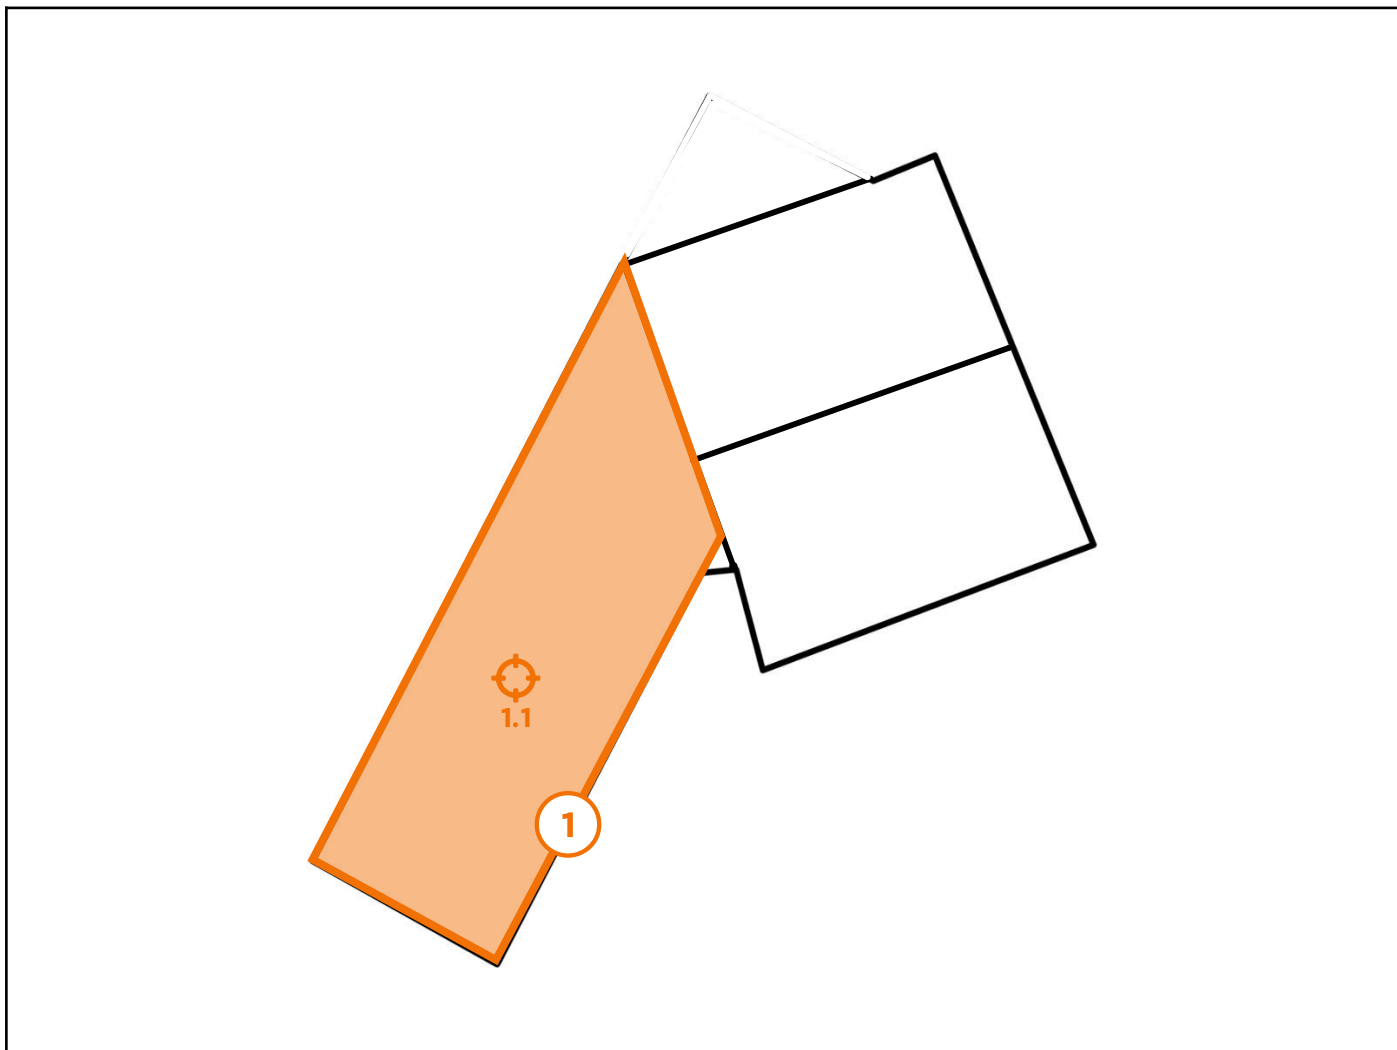
Plan 2.2: dakplan

Beschrijving	Type	Actie
1. golfplaten dak berging	Asbestmateriaal	Verwijderen
1.1 Code: 06 golfplaten dak buitenberging	Puntmonster	-

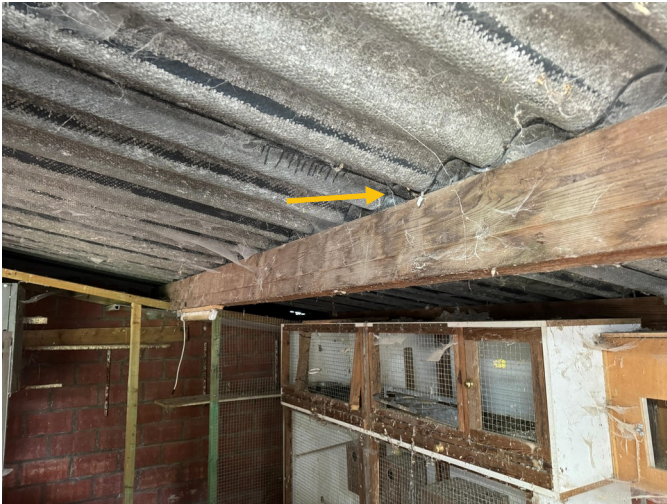
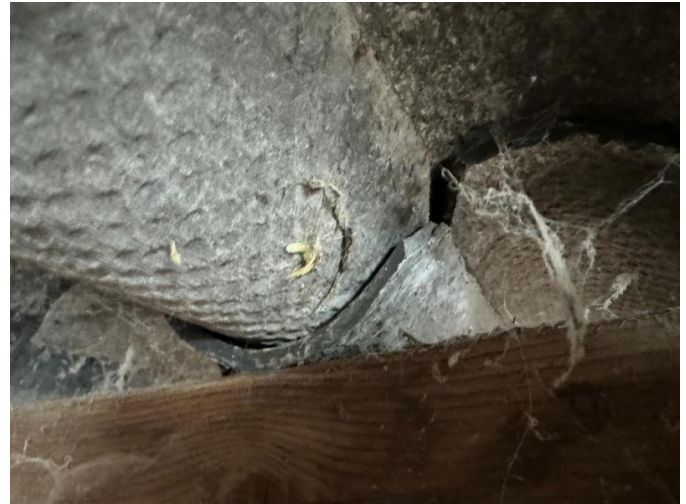
Het asbestmateriaal valt onder de mijlpaal van 2034.

Eindbeoordeling materiaalrisico	Verhoogd materiaalrisico en/of verhoogde kans op vezelvrijgave
---------------------------------	--

Gebondenheid	Categorie 1: hechtgebonden in oorsprong
Asbestsoort (vezeltype)	Alleen chrysotiel
Asbestconcentratie	Laag (< 50%)
Afschermingsgraad van het gehele materiaal	Geheel of deels (ook) vrij aan de binnenlucht
Toestand van het materiaal	Matig beschadigd, matig verweerd

#	Type	Referentie	Resultaat
1.1	Puntmonster	06 golfplaten dak buitenberging	Chrysotiel

Beschrijving	golfplaten dak berging
Omgeving	Grenst aan binnen- en buitenlucht

Verwijderen

- Verwijder dit asbestmateriaal zo snel mogelijk. Volg de toestand goed op.
- Hemelwater dat afspoelt van asbestcement daken of gevels kan asbestdeeltjes bevatten. Gebruik het enkel voor gesloten circuits (bv. spoelen toiletten). Reinig na het vervangen van het dak of de gevel de dakgoten en regenwaterput of -ton om asbesthoudend sediment of slib te verwijderen

- Hermetische zone (erkend asbestverwijderaar)
Met inachtnaeme van de huidige regelgeving voor asbestverwijdering en de huidige milieunormen kunnen de golfplaten op hun geheel verwijderd worden via eenvoudige handelingen. Als deze te fragiel zijn en breken mogen ze enkel verwijderd worden door een erkende verwijderaar via hermetische zone.

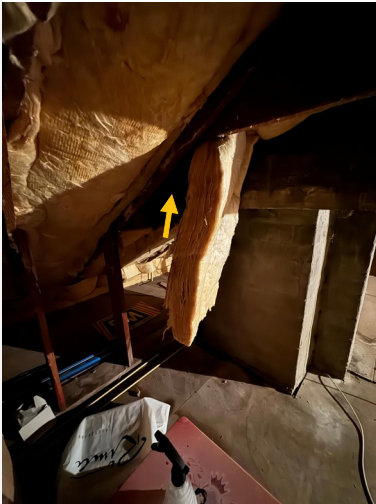
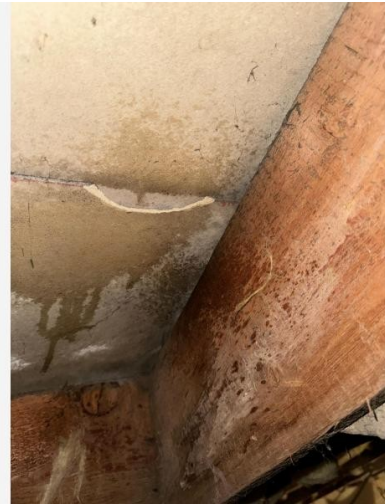
Het asbestmateriaal valt onder de mijlpaal van 2040.

Eindbeoordeling materiaalisico	Laag materiaalisico en/of verlaagde kans op vezelvrijgave
--------------------------------	---

Gebondenheid	Categorie 1: hechtgebonden in oorsprong
Asbestsoort (vezeltype)	Alleen chrysotiel
Asbestconcentratie	Laag (< 50%)
Afschermingsgraad van het gehele materiaal	Geheel of deels vrij aan de buitenlucht
Toestand van het materiaal	Licht beschadigd, licht verweerd. Intact materiaal type Pical – asbestboard of categorie III 'gebondenheid'

#	Type	Referentie	Resultaat
2.1	Puntmonster	03 menuiserite onderdak	Chrysotiel

Beschrijving	menuiserite onderdak
Omgeving	Binnen
Primaire drager	Schuin dak

Zorgvuldig beheren

- Zorg voor een veilig beheer en verwijder dit asbestmateriaal wanneer het bij werken eenvoudig bereikbaar wordt. Controleer de toestand jaarlijks op wijzigingen.

- Hermetische zone (erkend asbestverwijderaar)
Met inachtnaam van de huidige regelgeving voor asbestverwijdering en de huidige milieunormen kunnen de menuiserieplaten op hun geheel verwijderd worden via eenvoudige handelingen. Als deze te fragiel zijn en

breken mogen ze enkel verwijderd worden door een erkende verwijderaar via hermetische zone.

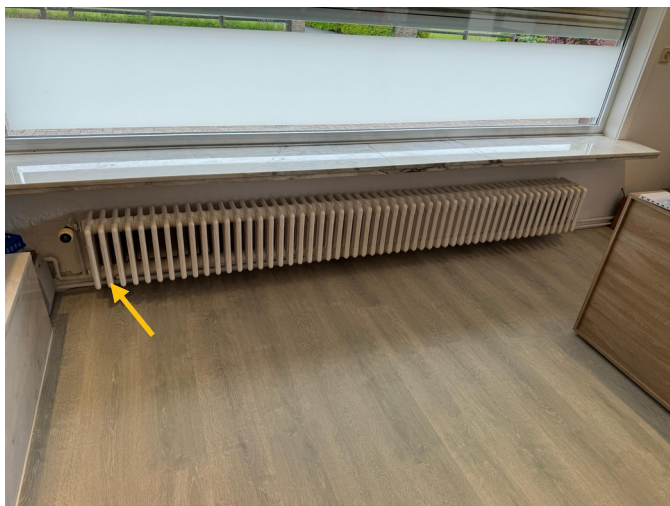
Vrije foto

er zitten mogelijk asbesthoudende flensen in de radiators tussen de verschillende delen.

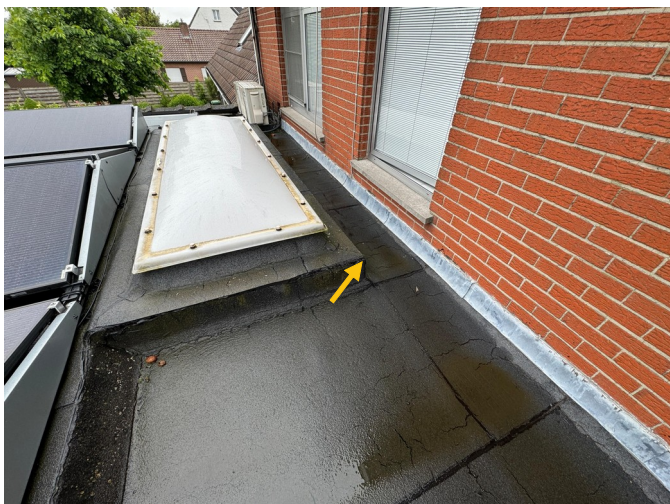
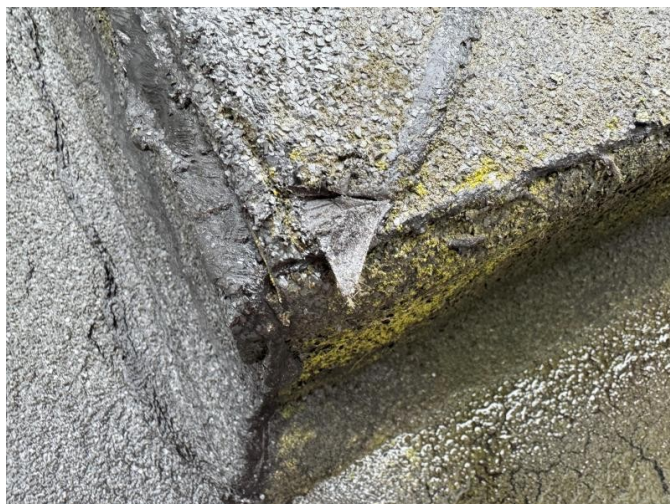
Fiche 4: roofing plat dak

Geen asbest

#	Type	Referentie	Resultaat
4.1	Puntmonster	04 roofing plat dak	Geen asbest

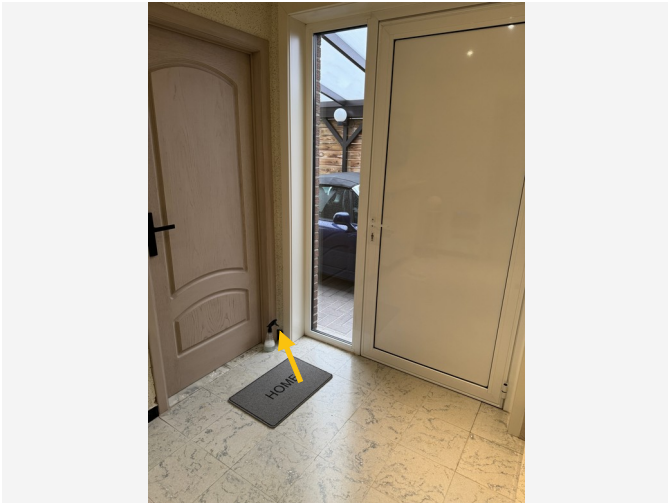
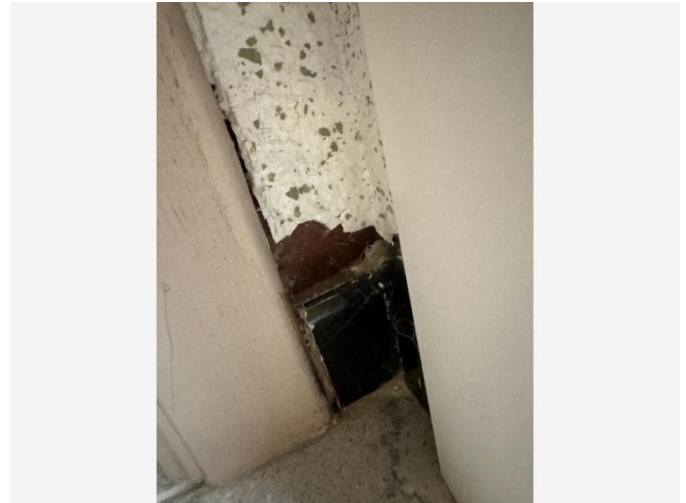
Fiche 5: pleisterwerk muren

Geen asbest

#	Type	Referentie	Resultaat
5.1	Mengmonster	01 pleisterwerk muren	Geen asbest

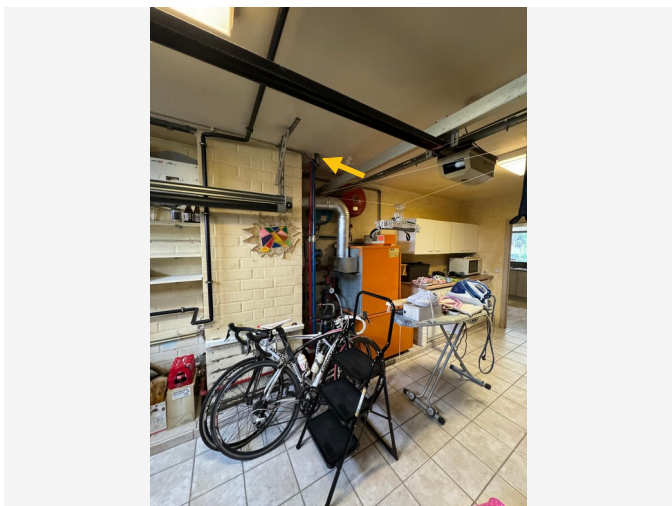
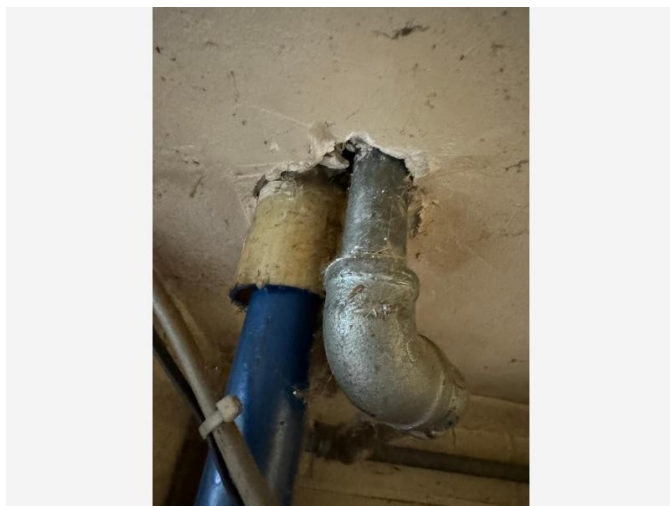
Fiche 6: pleisterwerk plafond

Geen asbest

#	Type	Referentie	Resultaat
6.1	Mengmonster	02 pleisterwerk plafond	Geen asbest

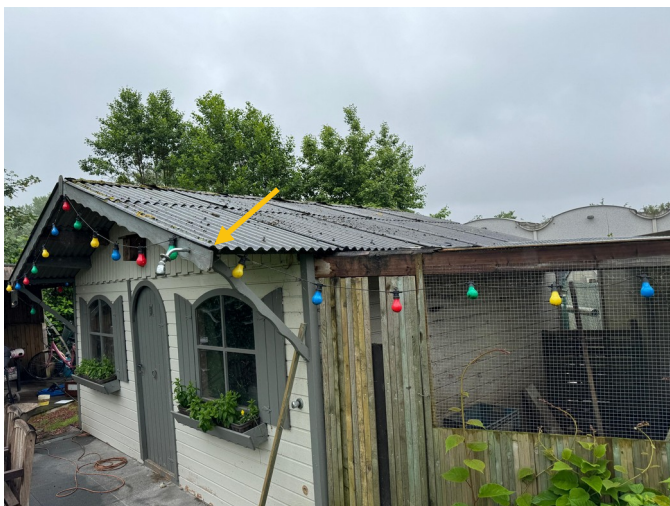
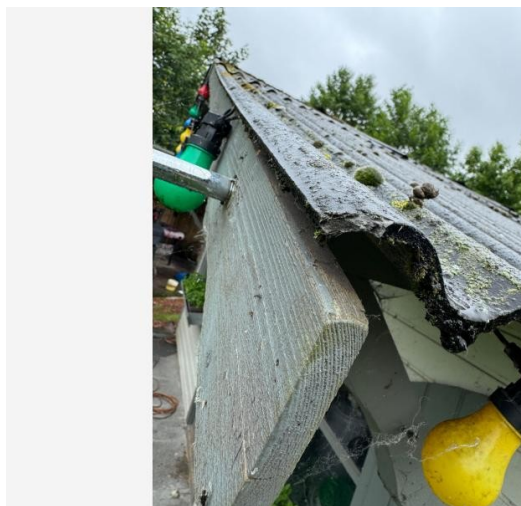
Fiche 7: golfplaten dak tuinhuis

Geen asbest

#	Type	Referentie	Resultaat
7.1	Puntmonster	05 golfplaten dak tuinhuis	Geen asbest
