# Asbestinventarisatetest

De Zilten 125, 8800 Roeselare

Attestnummer : 20260531-000231.000

**Niet-asbestveilig**

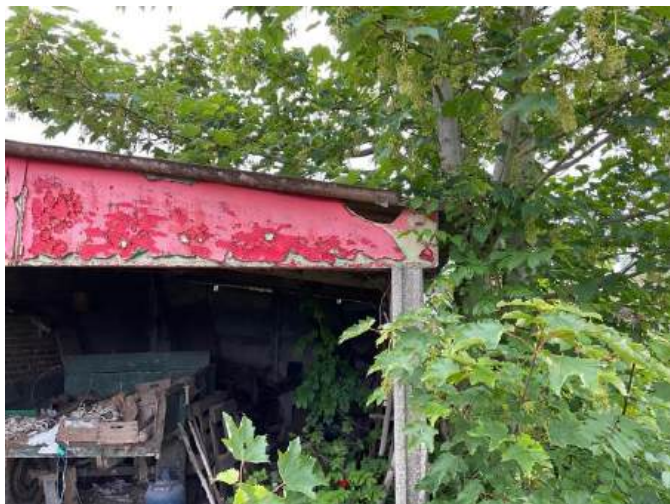
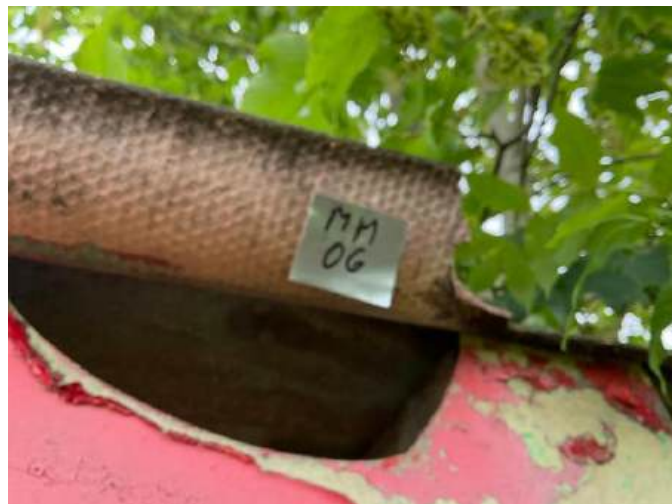
| Eindbeoordeling materiaalarisico | Hoog materiaalarisico en/of hoge kans op vezelvrijgave |

| Asbestsoort (vezeltype) | Crocidoliet aanwezig |
| Toestand van het materiaal | Matig beschadigd, matig verweerd |

| # | Type | Referentie | Resultaat |
|---|---|---|---|
| 1.1 | Puntmonster | MM 06 | Crocidoliet, Chrysotiel |

| Opmerking | <p>Chrysotiel (10%-15%) &amp; Crocidoliet (2%-5%)</p> <p>De hoeveelheid is een zo nauwkeurig mogelijke opmeting. Hieraan kunnen evenwel geen rechten worden ontleend.</p> |

**Dringend verwijderen**

- Verwijder dit asbestmateriaal zo snel mogelijk. Volg de toestand goed op.
- Hemelwater dat afspoelt van asbestcement daken of gevels kan asbestdeeltjes bevatten. Gebruik het enkel voor gesloten circuits (bv. spoelen toiletten). Reinig na het vervangen van het dak of de gevel de dakgoten en regenwaterput of -ton om asbesthoudend sediment of slib te verwijderen

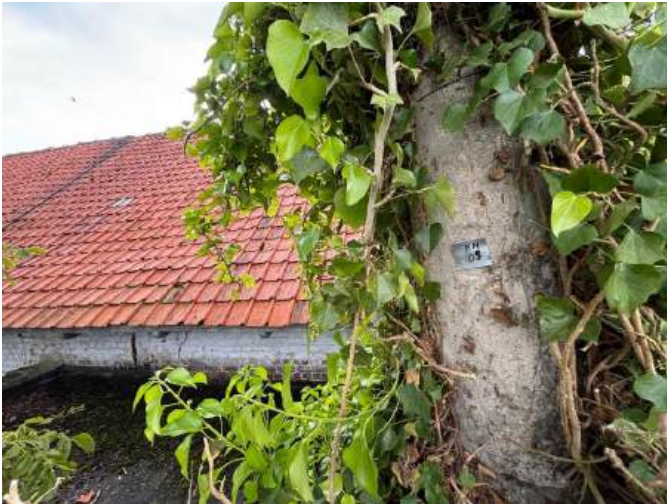
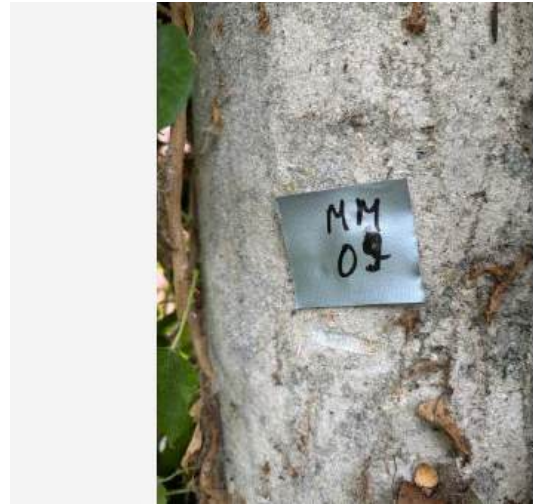
| Opmerking | <p>Asbesthoudend Chrysotiel (15%-20%)</p> <p>Schoorsteen start bovenop het dak na opmetseiling van schouw.</p> <p>De hoeveelheid is een zo nauwkeurig mogelijke opmeting. Hieraan kunnen evenwel geen rechten worden ontleend.</p> |

Verwijderen

- Zorg voor een veilig beheer. Vermijd het beschadigen van het asbestmateriaal. Controleer de toestand jaarlijks op wijzigingen.

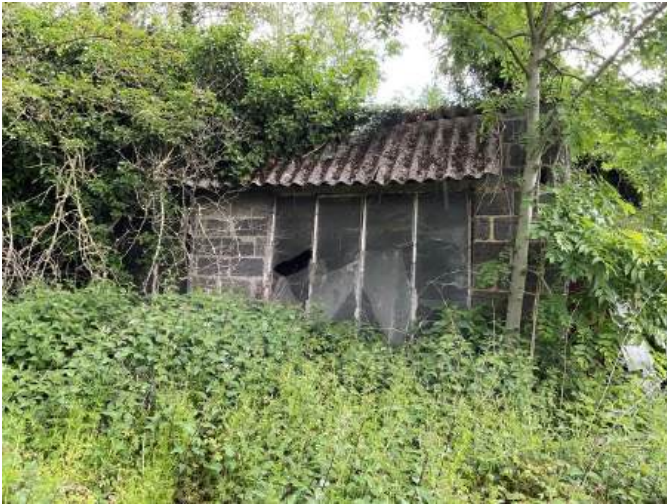
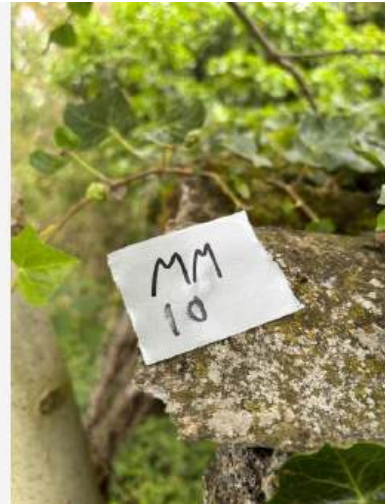
| Opmerking | Asbesthoudend Chrysotiel (10%-15%)<br><br>De hoeveelheid is een zo nauwkeurig mogelijke opmeting. Hieraan kunnen evenwel geen rechten worden ontleend. |

- Eenvoudige handelingen: mag via doe-het-zelf of door werknemer(s) met opleidingsattest eenvoudige handelingen  
Deze toepassing kan door een aannemer die over een opleidingsattest eenvoudige handelingen beschikt of door een particulier (doe-het-zelf), verwijderd worden indien er geen verhoogd risico op vrijgave van asbestvezels (max. concentratie 0,01 vezels/cm<sup>3</sup> - CODEX Art. VI.3-54) ontstaat en de toepassing voorafgaand wordt gefixeerd/bevochtigd; de individuele elementen zonder machinale werktuigen (boormachine, slijpschijf, hogedrukreiniger,...) en zonder breken of gooien een voor een losgemaakt worden; en ten slotte dubbel en luchtdicht verpakt weggevoerd worden naar een erkend afvalpunt (recyclagepark).

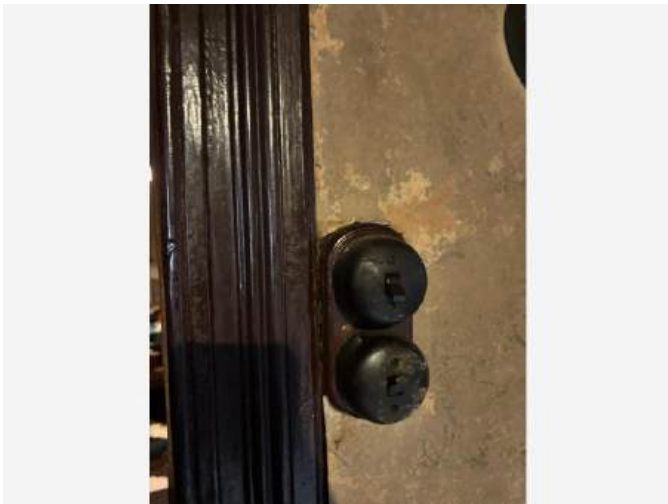
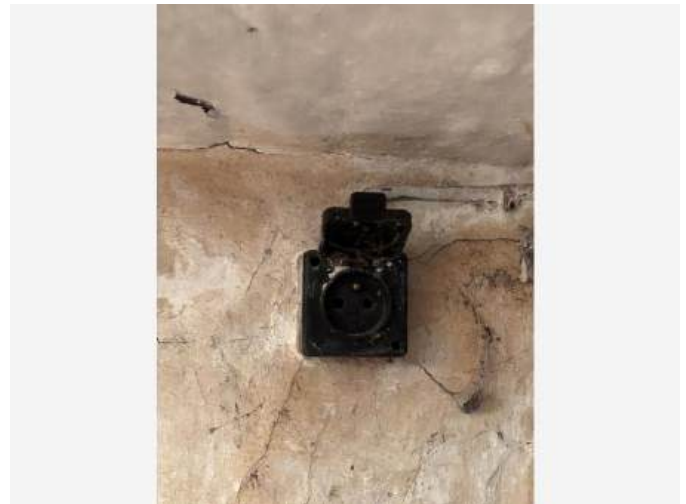
| Opmerking | De hoeveelheid is een zo nauwkeurig mogelijke opmeting. Hieraan kunnen evenwel geen rechten worden ontleend. Monstername niet uitgevoerd wegens risico op beschadiging van een elektrisch component en mogelijke blootstelling aan spanning of storingen in de elektrische installatie. |

- Eenvoudige handelingen: mag via doe-het-zelf of door werknemer(s) met opleidingsattest eenvoudige handelingen  
Deze toepassing deel tellerkast moet door de netbeheerder verwijderd worden het deel (bovenste schakelkast) kan door een aannemer die over een opleidingsattest eenvoudige handelingen beschikt of door een particulier (doe-het-zelf), verwijderd worden indien er geen verhoogd risico op vrijgave van asbestvezels (max. concentratie 0,01 vezels/cm<sup>3</sup> - CODEX Art. VI.3-54) ontstaat en de toepassing voorafgaand wordt gefixeerd/bevochtigd; de individuele elementen zonder machinale werktuigen (boormachine, slijpschijf, hogedrukreiniger,...) en zonder breken of gooien een voor een losgemaakt worden; en ten slotte dubbel en luchtdicht verpakt weggevoerd worden naar een erkend afvalpunt (recyclagepark).

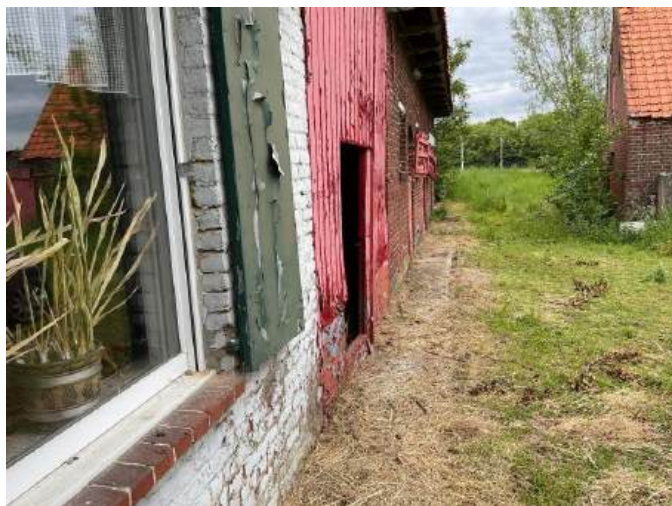
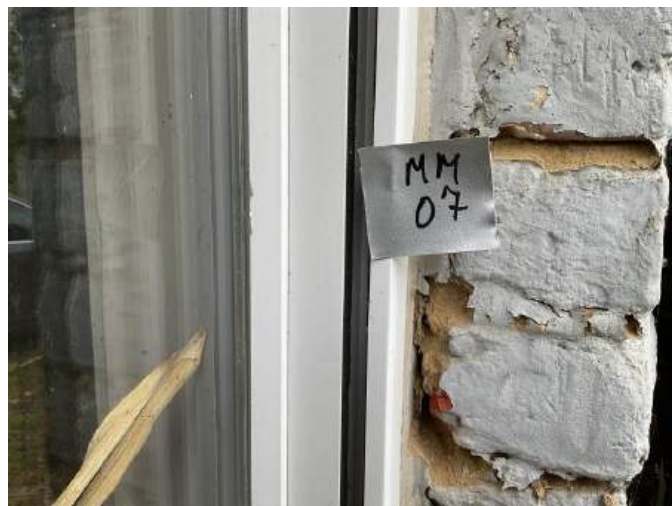
## Fiche 9: Mastiek

Geen asbest

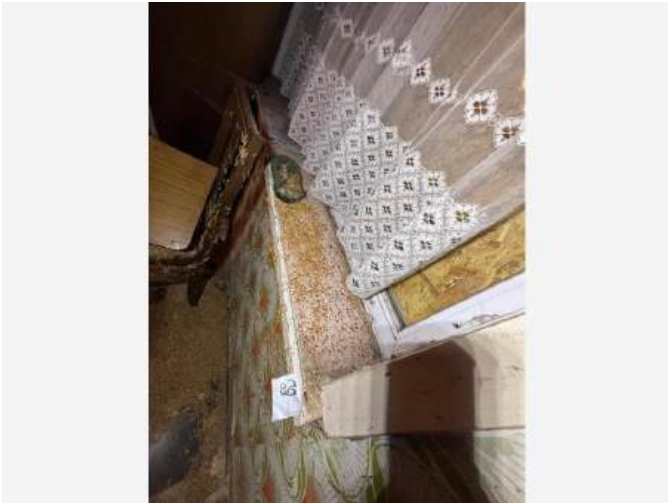
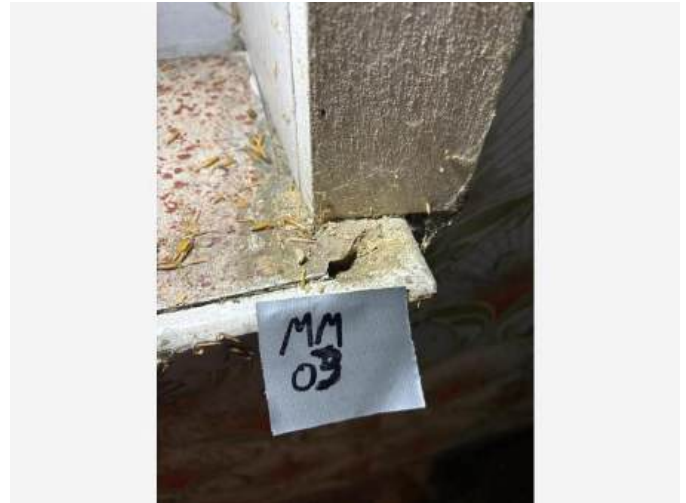
## Fiche 10: Vensterbank woning

Geen asbest

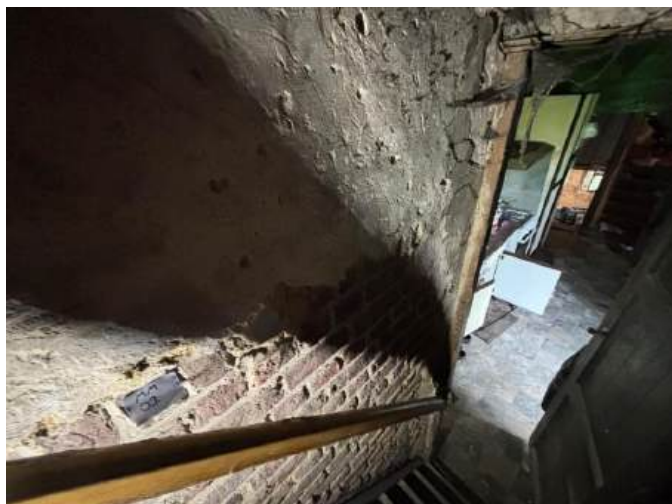
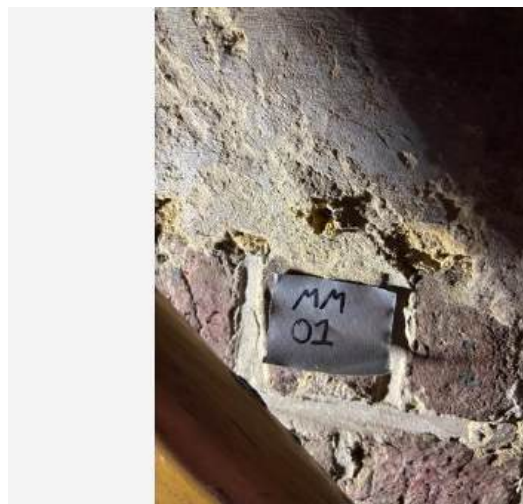
## Fiche 11: Pleisterwerk wanden

Geen asbest

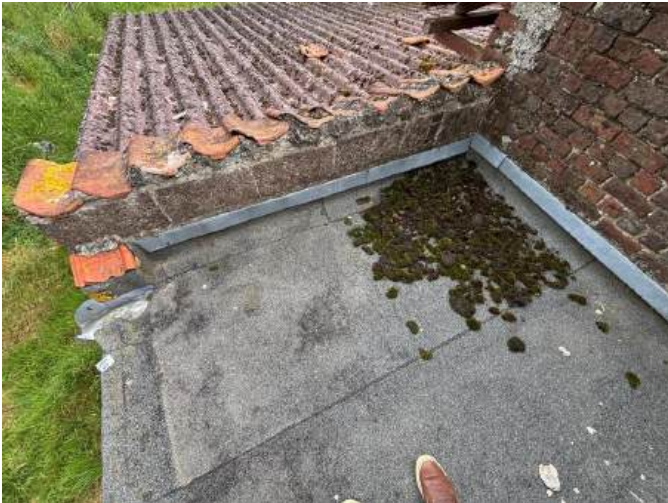
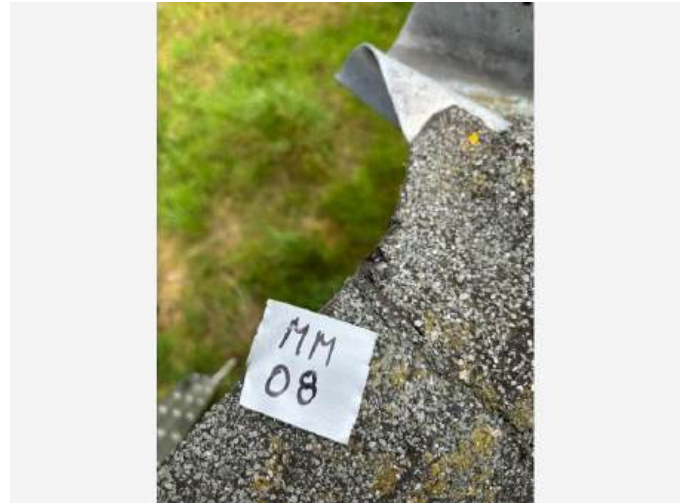
## Fiche 12: Roofing plat dak

Geen asbest

| Opmerking | Staalname tot op de eventuele onderliggende lagen is niet mogelijk zonder uitbreiding naar een destructief onderzoek. |

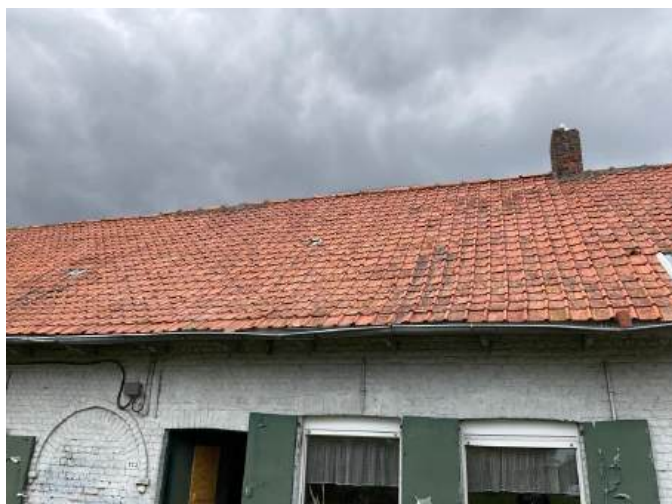
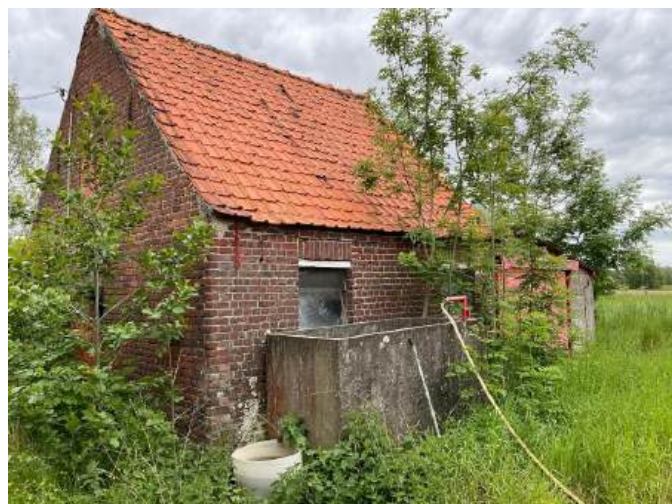
### Fiche 15: Dakbedekking bestaande uit pannen (niet verdacht)

| Beschrijving | Notitie | Terug te vinden op plannen |
|---|---|---|
| Fiche 15: Dakbedekking bestaande uit pannen (niet verdacht) | De dakbedekking is niet-asbestverdacht. | Plan 1.6: Plan zolder Woning Zilten 125 R |
