# Asbestinventarisatattest

Krommestraat 16, 8850 Ardooie

Attestnummer : 20260731-000141.000

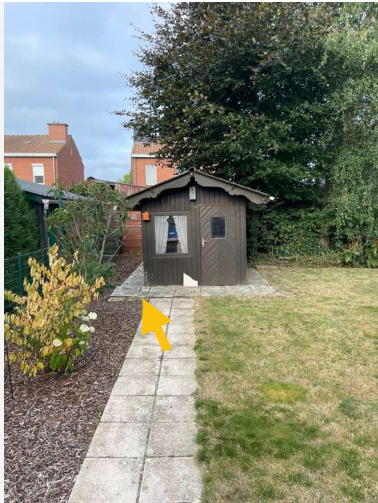
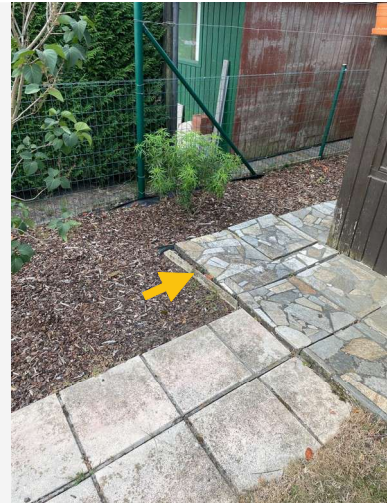
| Aanwezige resten | wellicht zelfde plaat als platen afboording welke een staal is van genomen met ref 2026006315/10 . ( asbesthoudend resultaat) |
| Asbestmaterialen | <ul style="list-style-type: none"><li>• Dak- en gevelbekleding - Plaat</li></ul> |
| Bindmiddel van asbestmateriaal | Cement |
| Identificatiemethode | De asbestdeskundige beoordeelt het materiaal als asbestverdacht en dus asbesthoudend, en dit zonder monsternamen. |

**Dringend verwijderen**

- Verwijder het asbestafval.

- Eenvoudige handelingen: mag via doe-het-zelf of door werknemer(s) met opleidingsattest eenvoudige handelingen  
Asbesthoudende platen mogen verwijderd worden dmv. eenvoudige handeling.

Na fixatie of overvloedig bevochtigen kunnen de platen verwijderd worden zonder te breken.

Bij het verwijderen dienen de nodige PBM's (minimaal mondkaptype FFP3, wegwerpovertal Cat III type 5/6, voldoende sterke wegwerphandschoenen en eenvoudig afwasbaar schoeisel / overschoenen type Cat III type 5/6) gedragen te worden.

De platen moeten in de voorziene asbest-afvalzakken verpakt worden en afgevoerd worden naar een geschikte afvalverwerker.

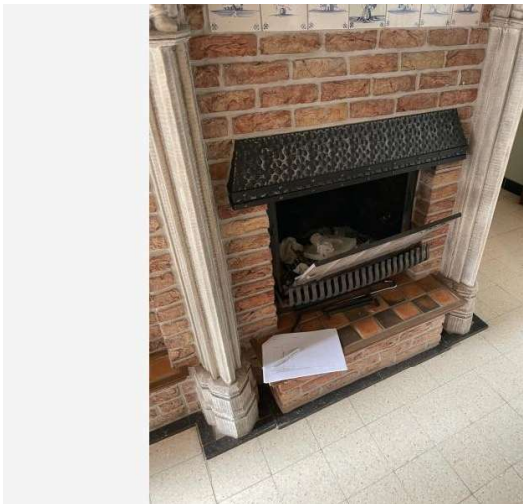
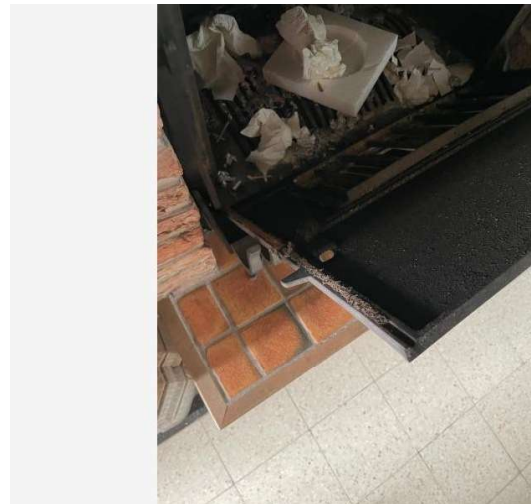
| Eindbeoordeling materiaalrisico | Hoog materiaalrisico en/of hoge kans op vezelvrijgave |

| Gebondenheid | Categorie 3: niet-hechtgebonden met weinig of geen matrix |
| Asbestsoort (vezeltype) | Alleen chrysotiel aanwezig |
| Asbestconcentratie | Hoog ( $\geq 50\%$ ) |
| Toestand van het materiaal | Matig beschadigd, matig verweerd |

| # | Type | Referentie | Resultaat |
|---|---|---|---|
| 2.1 | Puntmonster | 2026006315/01 | Chrysotiel |

| Beschrijving | Koord in kachel |

**Dringend verwijderen**

- Scherm in afwachting van verwijdering het asbestmateriaal af van luchtstromingen en verstoring: bijvoorbeeld door het te verpakken, te fixeren, af te dekken, signalisatie - afbakening aan te brengen, ...
- Verwijder dit asbestmateriaal zo snel mogelijk. Volg de toestand goed op.

- Eenvoudige handelingen: mag via doe-het-zelf of door werknemer(s) met opleidingsattest eenvoudige handelingen  
De asbesthoudende koord mag, hoewel het een niet-hechtgebonden toepassing betreft met een grote kans op vezelvrijgave, toch verwijderd worden dmv. eenvoudige handelingen.

Na fixatie of overvloedig bevochtigen kan de koord verwijderd worden.

De koord moet in de voorziene asbest-afvalzakken verpakt worden en afgevoerd worden naar een geschikte afvalverwerker.

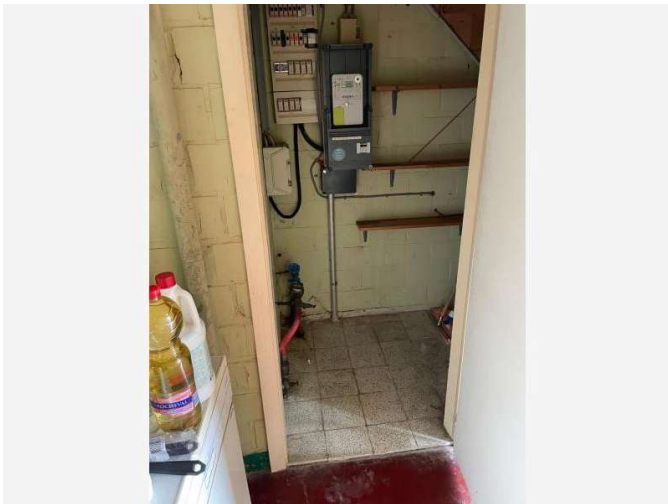
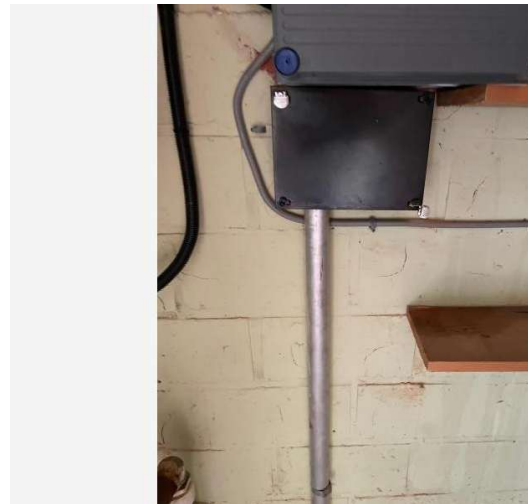
| Opmerking | <p>De opgegeven hoeveelheid betreft een benaderende schatting op basis van de zichtbare en toegankelijke delen tijdens de inspectie. Deze hoeveelheid mag niet worden gebruikt als exacte maatstaf voor prijsberekeningen, bestekken, offertes of andere toepassingen waarbij precieze hoeveelheden vereist zijn.</p> <p>opgelet aftakdoos aan teller is eigendom van fluvius en dienen door fluvius zelf weggenomen te worden</p> |

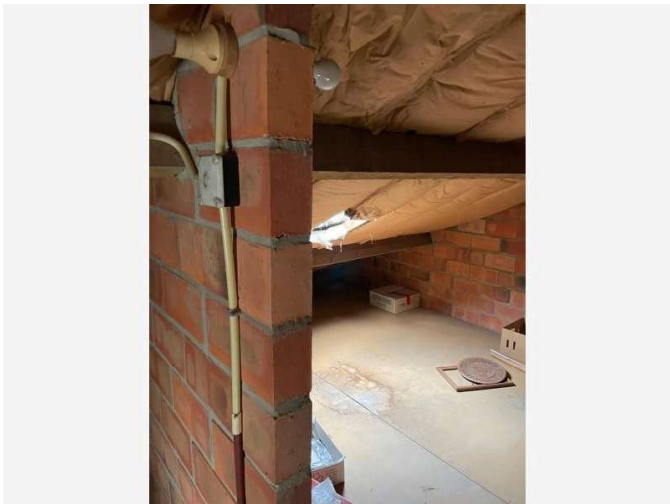
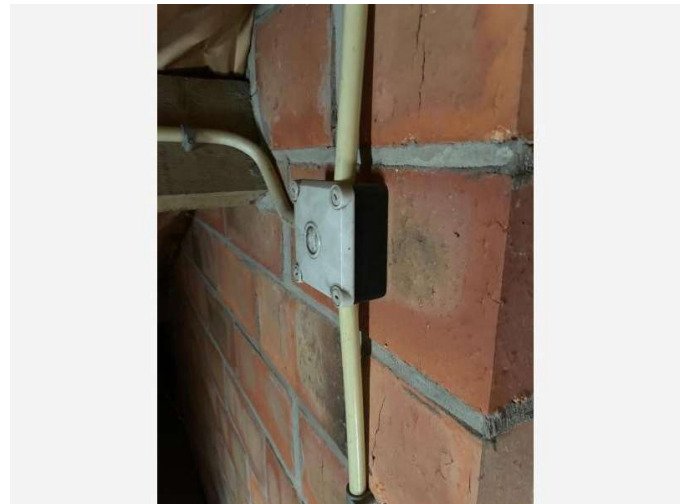
| Identificatiemethode | <p>De asbestdeskundige beoordeelt het materiaal als asbestverdacht en dus asbesthoudend, en dit zonder monstername.</p> <p>Motivatie: De monstername brengt andere schade aan dan schade die inherent is aan de monstername.</p> |
| Opmerking | <p>De opgegeven hoeveelheid betreft een benaderende schatting op basis van de zichtbare en toegankelijke delen tijdens de inspectie. Deze hoeveelheid mag niet worden gebruikt als exacte maatstaf voor prijsberekeningen, bestekken, offertes of andere toepassingen waarbij precieze hoeveelheden vereist zijn.</p> <p>opgelet aftakdoos en bakeliet teller zijn eigendom van fluvius en dienen door fluvius zelf weggenomen te worden</p> |

Na fixatie of overvloedig bevochtigen kunnen de bakelieten stopcontacten, schakelaars, verdeelkasten, enz. verwijderd worden met traag draaiend gereedschap, of bij voorkeur manueel losmaken.

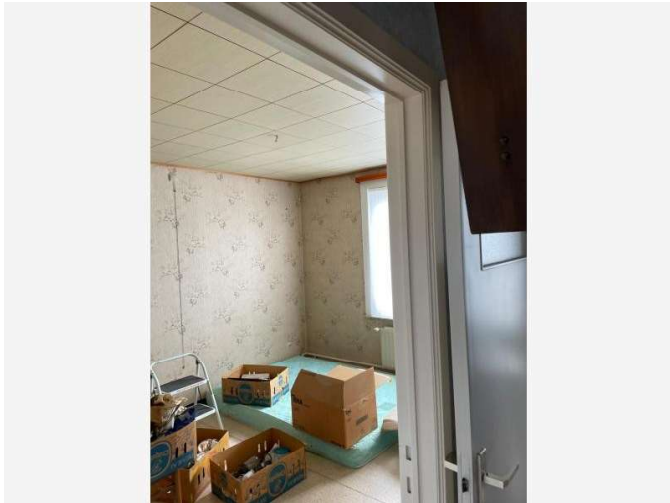
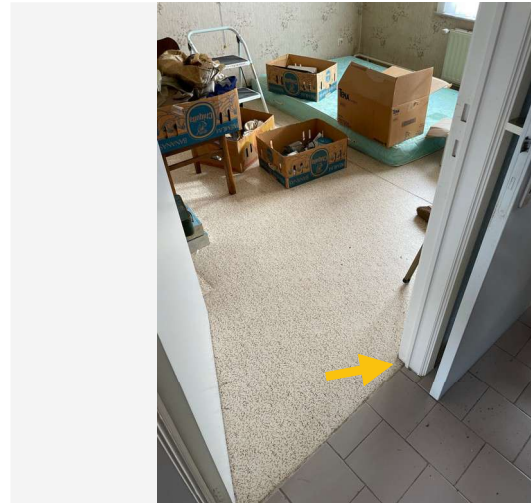
## Fiche 13: Vinylvloer

Geen asbest

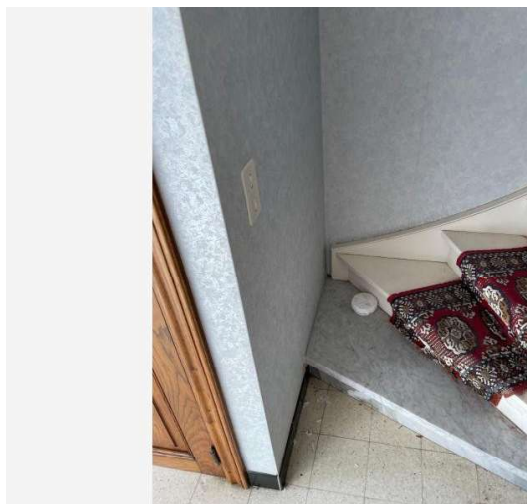
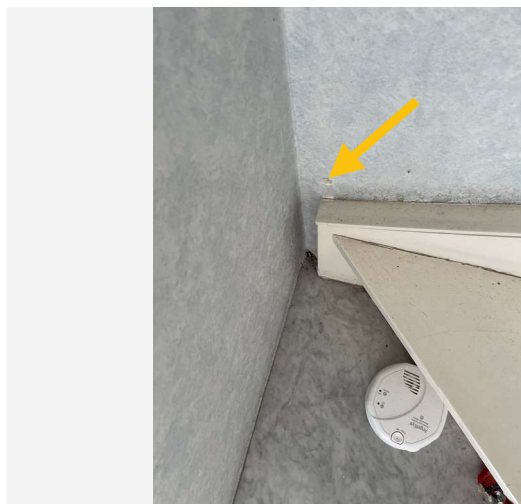
## Fiche 14: Pleisterwerk muren

Geen asbest

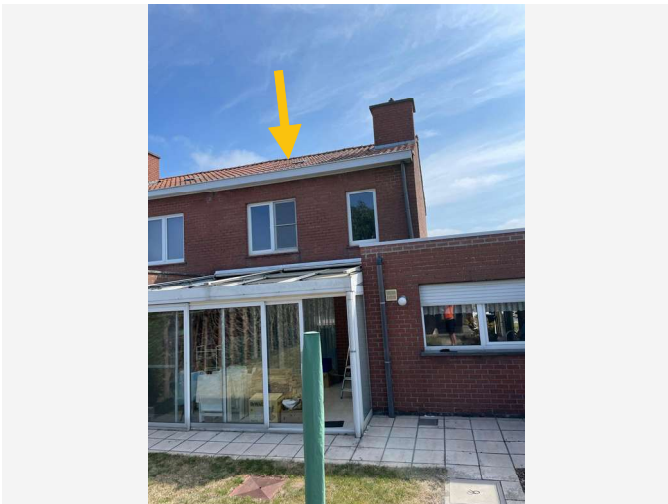
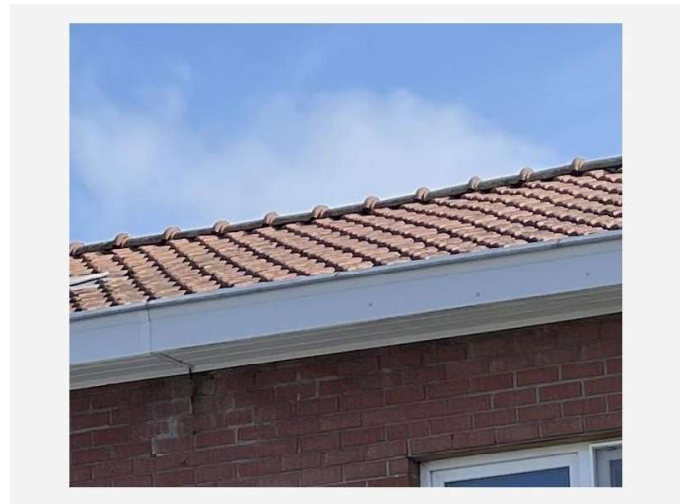
## Fiche 18: dakbedekking hellend dak

| Beschrijving | Notitie | Terug te vinden op plannen |
|---|---|---|
| Fiche 18: dakbedekking hellend dak | De dakbedekking van de zichtbare delen van de hellende daken is uitgevoerd met dakplannen, en zijn bijgevolg niet asbestverdacht. | Plan 1.6: daken |
