Asbestinventarisatetest

Aartrijkestraat 211, 8820 Torhout

Attestnummer : 20240330-000142.000

Uitgegeven op : 30.03.2024

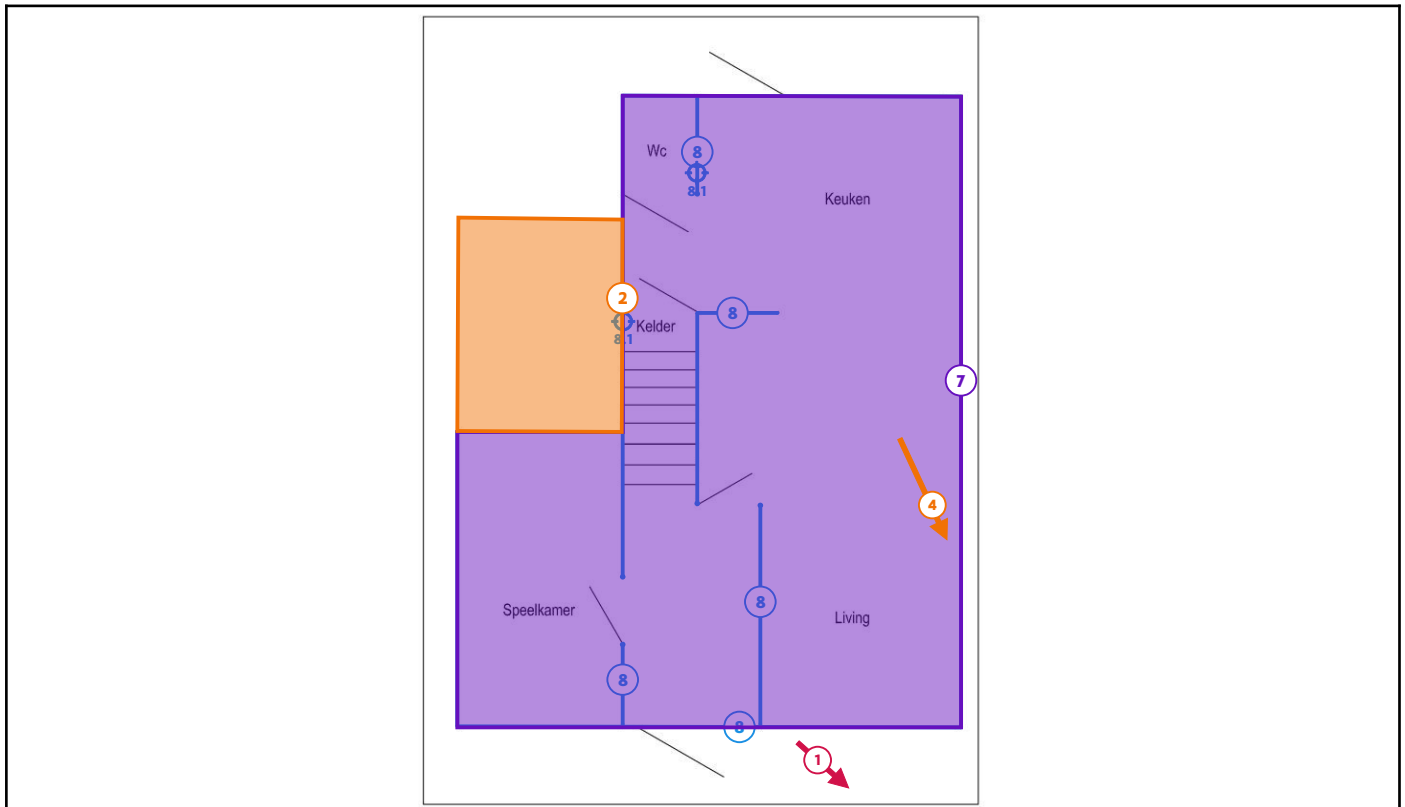
Plan 1.2: Woning gelijkvloers

Beschrijving	Type	Actie
1. Bloembak	Asbestmateriaal	Dringend verwijderen
2. Asbestcementen golfplaten	Asbestmateriaal	Verwijderen
4. Asbestkoord	Asbestmateriaal	Verwijderen
7. Plafond in hout en andere materialen	Advies	-
8. Pleister muur mengstaal	Geen asbest	-
8.1 Code: MC-2024/471.A1	Mengmonster	-

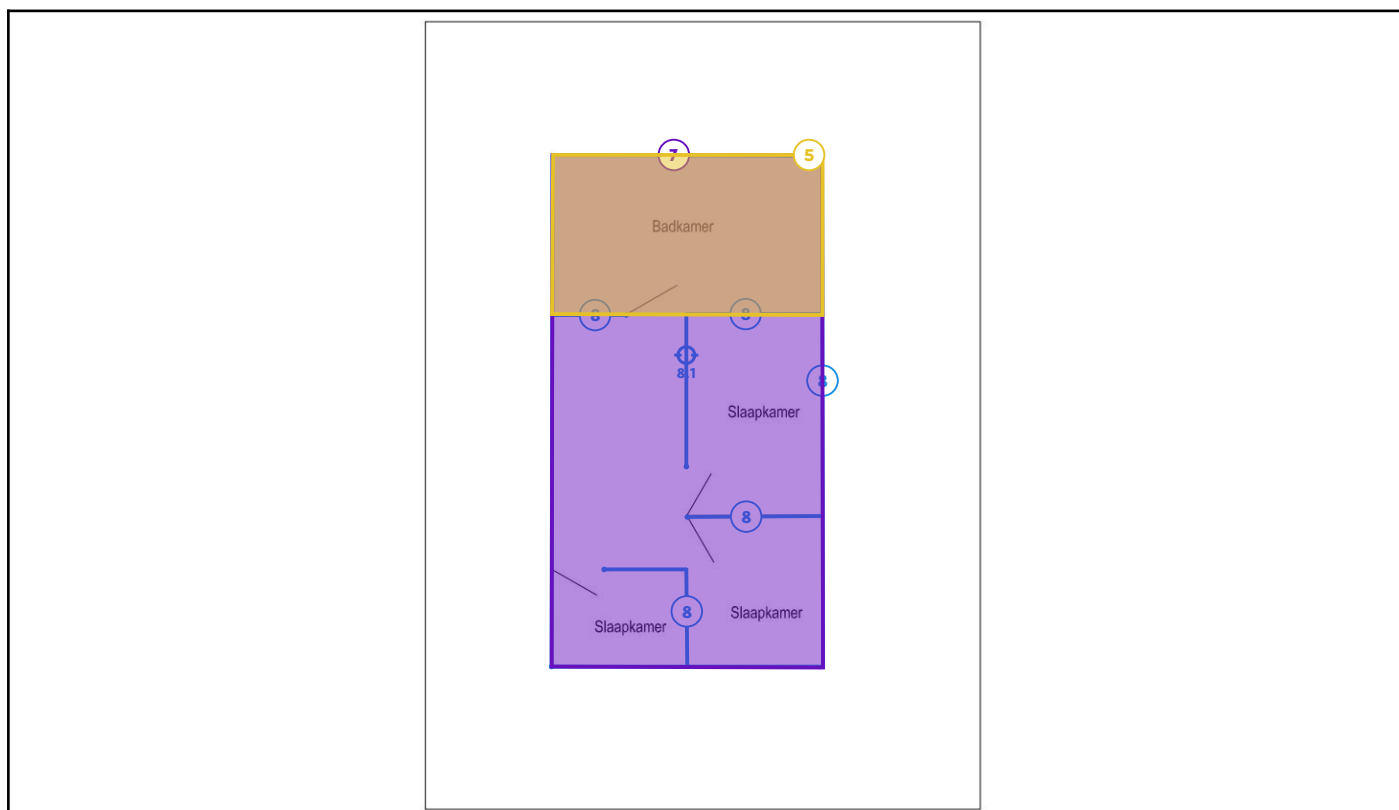
Plan 1.3: Woning eerste verdiep

Beschrijving	Type	Actie
5. Roofing plat dak	Asbestmateriaal	Zorgvuldig beheren
7. Plafond in hout en andere materialen	Advies	-
8. Pleister muur mengstaal	Geen asbest	-
8.1 Code: MC-2024/471.A1	Mengmonster	-

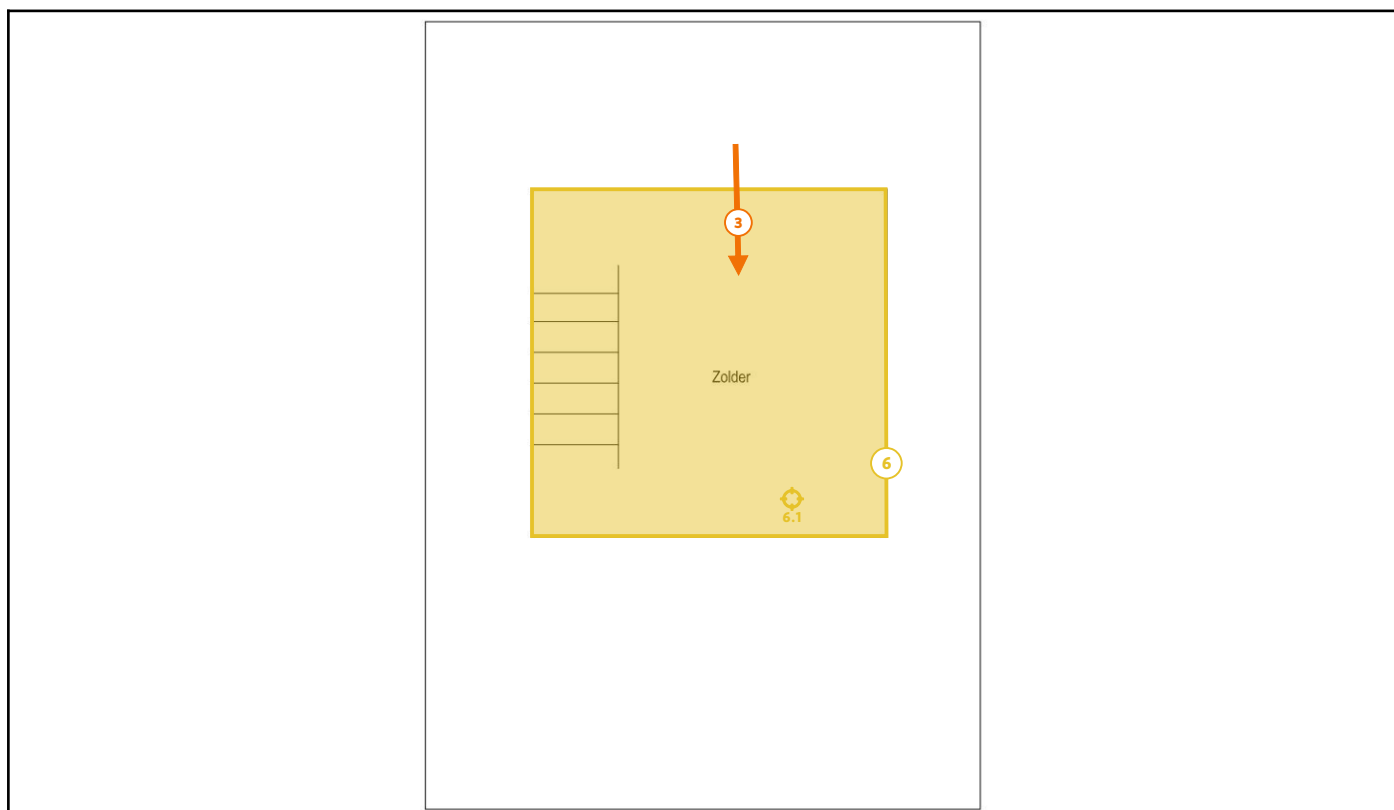
Plan 1.4: Woning tweede verdiep

Beschrijving	Type	Actie
3. Asbestcementen schoorstenen	Asbestmateriaal	Verwijderen
6. Onderdak asbestcement	Asbestmateriaal	Zorgvuldig beheren
6.1 Code: MC-2024/471.A2	Puntmonster	-

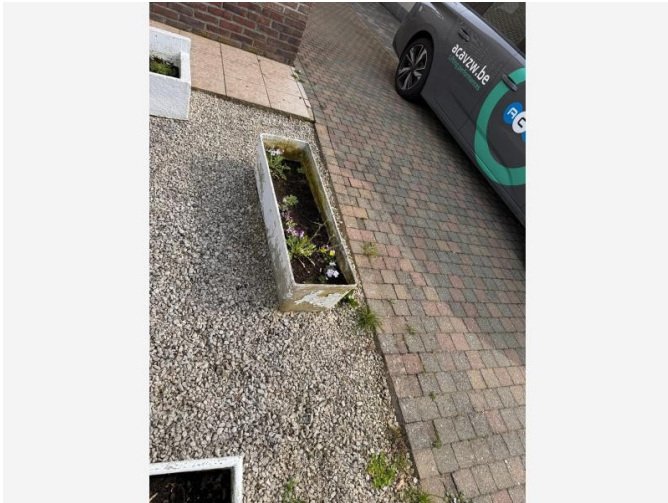
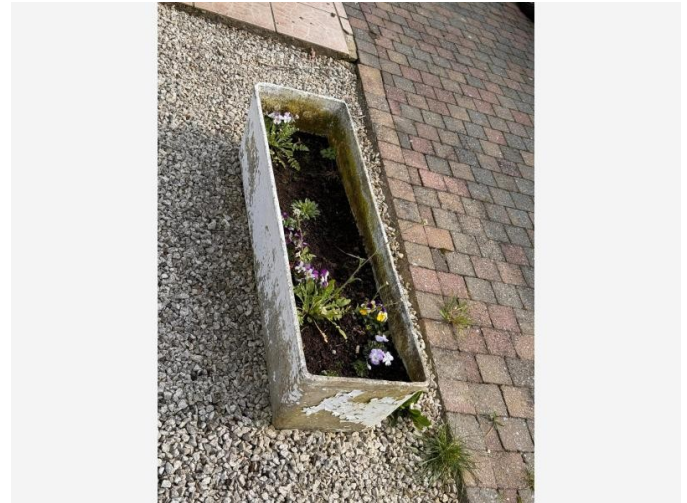
Het asbestmateriaal valt onder de mijlpaal van 2040.

Dringend verwijderen

Beschrijving	Bloembak
Type afvalstof	Betreft stock-voorraad of gedemonteerde asbestmaterialen
Aanwezige resten	Bloembak op oprit aanwezig.
Omgeving	Buiten
Primaire drager	Onderdelen - stock
Asbestmaterialen	<ul style="list-style-type: none">• Bak, reservoir, kuip, bloembak
Bindmiddel van asbestmateriaal	Cement
Gebondenheid op basis van bindmiddel	Hecht
Hoeveelheid (gewicht - aantal)	<ul style="list-style-type: none">• 15,00 kg - 1 stuk
Totaal gewicht	15,00 kg
Eenvoudig bereikbaar	Ja
Identificatiemethode	Vaststelling zonder monsternamen

- Verwijder het asbestafval.

- Eenvoudige handelingen: mag via doe-het-zelf of door werknemer(s) met opleidingsattest eenvoudige handelingen
Hechtgebonden asbest kan via eenvoudige handelingen verwijderd worden, mits dragen nodige PBM's. Personeel dient jaarlijks opleiding te volgen bij verwijdering asbest. Meer info achterzijde van dit attest, onder rubriek Asbest beheren en verwijderen.

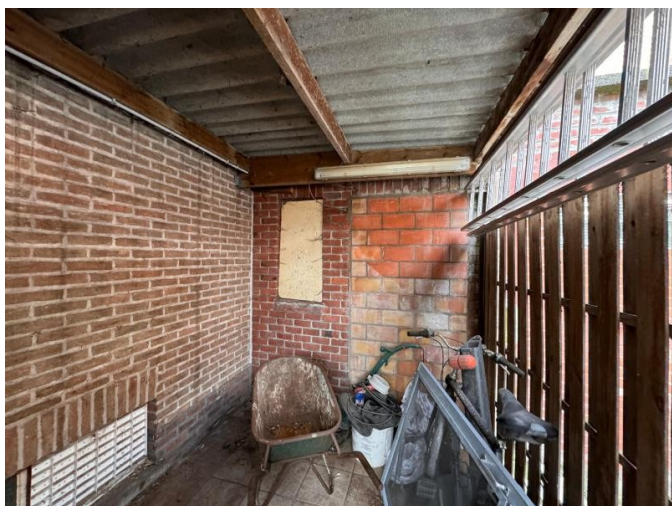
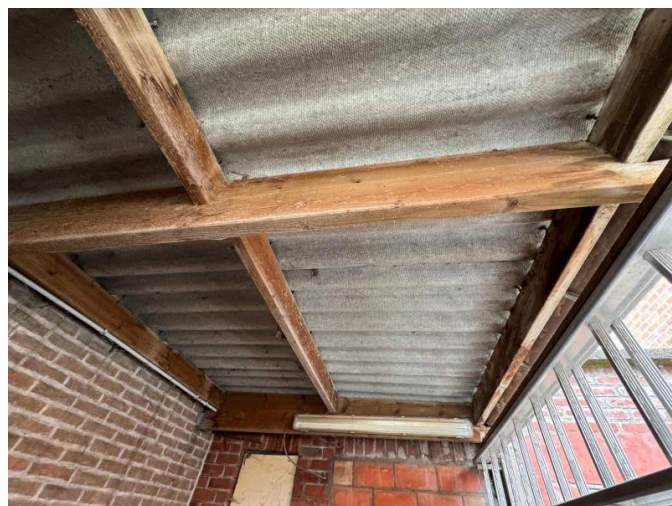
Het asbestmateriaal valt onder de mijlpaal van 2034.

[Verwijderen](#)

Eindbeoordeling materiaalrisico	Laag materiaalrisico en/of verlaagde kans op vezelvrijgave
---------------------------------	--

Gebondenheid	Categorie 1: hechtgebonden in oorsprong
Asbestsoort (vezeltype)	Crocidoliet aanwezig
Asbestconcentratie	Laag (< 50%)
Afschermingsgraad van het gehele materiaal	Geheel of deels vrij aan de buitenlucht
Toestand van het materiaal	Licht beschadigd, licht verweerd. Intact materiaal type Pical – asbestboard of categorie III 'gebondenheid'

Beschrijving	Asbestcementen golfplaten
Omgeving	Buiten
Primaire drager	Schuin dak
Asbestmateriaal	Dak- en gevelbekleding - Golfplaat
Bindmiddel van asbestmateriaal	Cement
Gebondenheid op basis van bindmiddel	Hecht
Hoeveelheid (oppervlakte - aantal)	• 8,00 m ² - 1 stuk
Totale oppervlakte	8,00 m ²
Eenvoudig bereikbaar	Ja
Bevestigingswijze	• Geschroefd

- Verwijder dit asbestmateriaal zo snel mogelijk. Volg de toestand goed op.
- Hemelwater dat afspoelt van asbestcement daken of gevels kan asbestdeeltjes bevatten. Gebruik het enkel voor gesloten circuits (bv. spoelen toiletten). Reinig na het vervangen van het dak of de gevel de dakgoten en regenwaterput of -ton om asbesthoudend sediment of slib te verwijderen

- Eenvoudige handelingen: mag via doe-het-zelf of door werknemer(s) met opleidingsattest eenvoudige handelingen
Hechtgebonden asbest kan via eenvoudige handelingen verwijderd worden, mits dragen nodige PBM's. Personeel dient jaarlijks opleiding te volgen bij verwijdering asbest. Meer info achterzijde van dit attest, onder rubriek Asbest beheren en verwijderen.

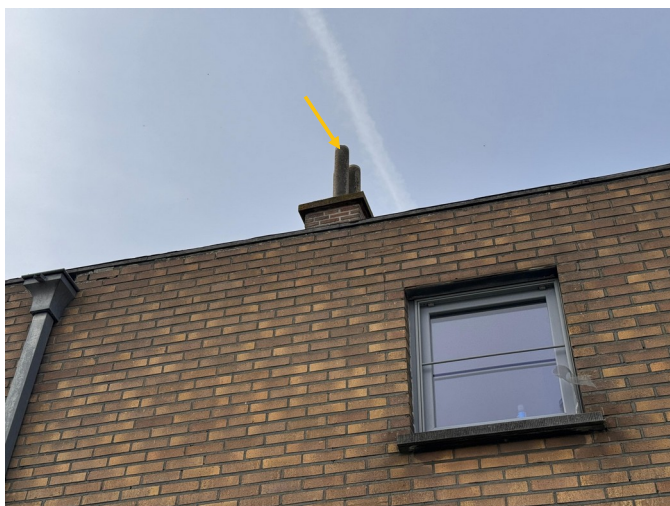
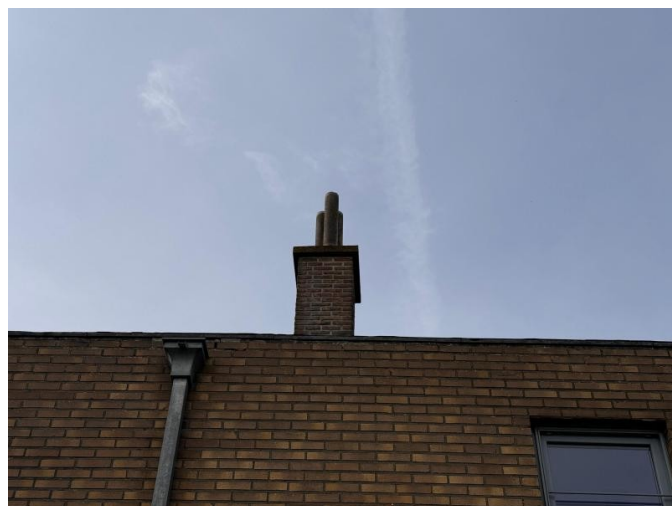
Het asbestmateriaal valt onder de mijlpaal van 2034.

Verwijderen

De schoorstenen mogen niet meer gereinigd worden om de vrijgave van asbestdeeltjes te vermijden.

Eindbeoordeling materiaalrisico	Verhoogd materiaalrisico en/of verhoogde kans op vezelvrijgave
---------------------------------	--

Gebondenheid	Categorie 1: hechtgebonden in oorsprong
Asbestsoort (vezeltype)	Crocidoliet aanwezig
Asbestconcentratie	Laag (< 50%)
Afschermingsgraad van het gehele materiaal	Geheel of deels vrij aan de buitenlucht
Toestand van het materiaal	Matig beschadigd, matig verweerd

Beschrijving	Asbestcementen schoorstenen
Omgeving	Buiten
Primaire drager	HVAC infrastructuur en uitrusting
Asbestmateriaal	Rookgaskanaal
Bindmiddel van asbestmateriaal	Cement
Gebondenheid op basis van bindmiddel	Hecht

Hoeveelheid (lengte - omtrek - dikte - aantal)	<ul style="list-style-type: none"> • 1,00 m - 30,00 cm - 1,00 cm - 3 stuks
Totaal volume	0,009 m ³
Eenvoudig bereikbaar	Ja
Bevestigingswijze	<ul style="list-style-type: none"> • Verlijmd, ingegoten, versmeerd
Identificatiemethode	Vaststelling zonder monstername
Destructieve handeling voor identificatie	Nee
Opmerking	De schoorstenen lopen mogelijks nog verder door.

- Verwijder dit asbestmateriaal zo snel mogelijk. Volg de toestand goed op.
- Hemelwater dat afspoelt van asbestcement daken of gevels kan asbestdeeltjes bevatten. Gebruik het enkel voor gesloten circuits (bv. spoelen toiletten). Reinig na het vervangen van het dak of de gevel de dakgoten en regenwaterput of -ton om asbesthoudend sediment of slib te verwijderen

- Eenvoudige handelingen: mag via doe-het-zelf of door werknemer(s) met opleidingsattest eenvoudige handelingen
Hechtgebonden asbest kan via eenvoudige handelingen verwijderd worden, mits dragen nodige PBM's. Personeel dient jaarlijks opleiding te volgen bij verwijdering asbest. Meer info achterzijde van dit attest, onder rubriek Asbest beheren en verwijderen.

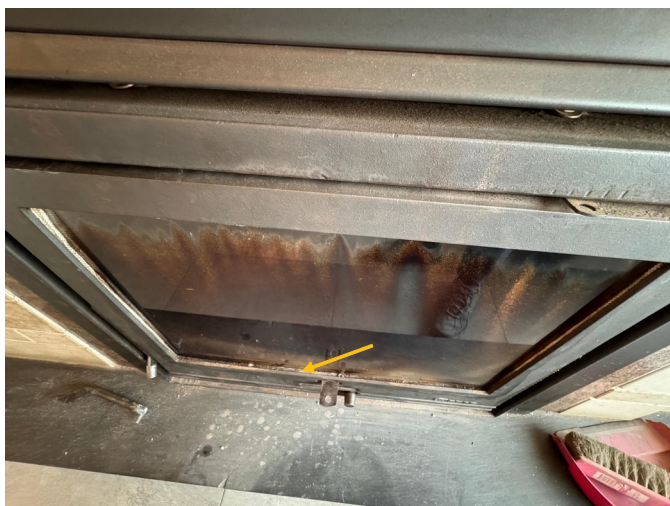
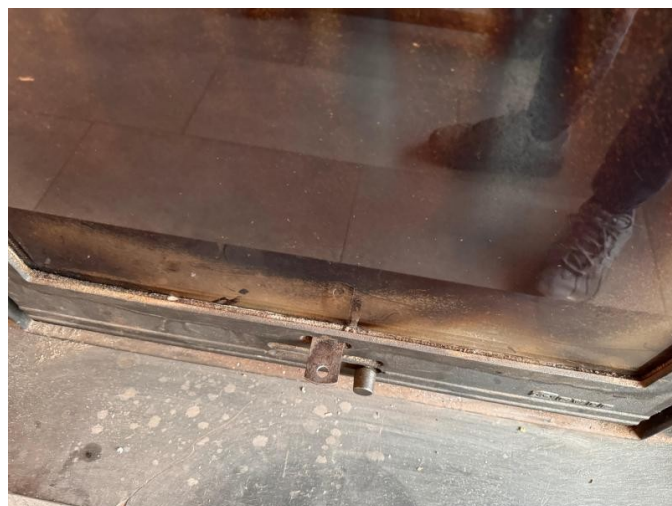
Het asbestmateriaal valt onder de mijlpaal van 2034.

Verwijderen

Eindbeoordeling materiaalrisico	Verhoogd materiaalrisico en/of verhoogde kans op vezelvrijgave
---------------------------------	--

Gebondenheid	Categorie 3: niet-hechtgebonden met weinig of geen matrix
Asbestsoort (vezeltype)	Alleen chrysotiel
Asbestconcentratie	Hoog ($\geq 50\%$)
Afschermingsgraad van het gehele materiaal	Geheel of deels (ook) vrij aan de binnenlucht
Toestand van het materiaal	Onbeschadigd, niet verweerd

Beschrijving	Asbestkoord
Omgeving	Binnen
Primaire drager	Ruimteverwarming
Asbestmateriaal	Koord, lint, band, strip
Bindmiddel van asbestmateriaal	Weinig of geen bindmiddel (textiel, bevolking, ...)
Gebondenheid op basis van bindmiddel	Niet-hechtgebonden
Hoeveelheid (lengte - omtrek - aantal)	<ul style="list-style-type: none">1,00 m - 1,00 cm - 1 stuk
Totale oppervlakte	0,01 m ²
Eenvoudig bereikbaar	Ja
Bevestigingswijze	<ul style="list-style-type: none">Verlijmd, ingegoten, versmeerd
Identificatiemethode	Vaststelling zonder monsternamen

- Zorg voor een veilig beheer. Vermijd het beschadigen van het asbestmateriaal. Controleer de toestand jaarlijks op wijzigingen.

- Eenvoudige handelingen: mag via doe-het-zelf of door werknemer(s) met opleidingsattest eenvoudige handelingen
Asbestkoorden kunnen via eenvoudige handelingen verwijderd worden, mits dragen nodige PBM's. Toestel zonder demontage afvoeren bij vervanging. Personeel dient jaarlijks opleiding te volgen bij verwijdering asbest.

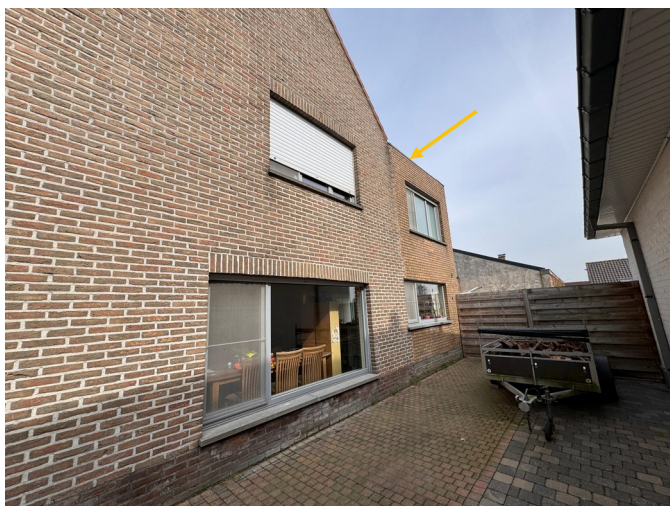
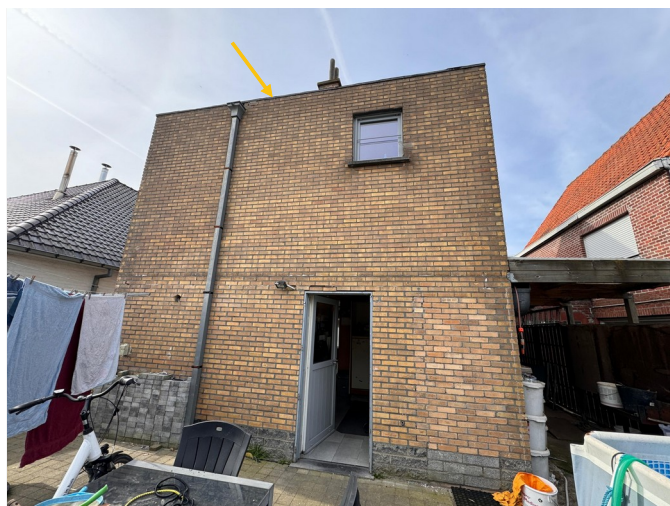
Het asbestmateriaal valt onder de mijlpaal van 2040.

Zorgvuldig beheren

Eindbeoordeling materiaalrisico	Laag materiaalrisico en/of verlaagde kans op vezelvrijgave
---------------------------------	--

Gebondenheid	Categorie 1: hechtgebonden in oorsprong
Asbestsoort (vezeltype)	Crocidoliet aanwezig
Asbestconcentratie	Laag (< 50%)
Afschermingsgraad van het gehele materiaal	Geheel of deels vrij aan de buitenlucht
Toestand van het materiaal	Licht beschadigd, licht verweerd. Intact materiaal type Pical – asbestboard of categorie III 'gebondenheid'

Beschrijving	Roofing plat dak
Omgeving	Buiten
Primaire drager	Plat dak
Asbestmateriaal	Dak- en gevelbekleding - Roofing
Bindmiddel van asbestmateriaal	Bitumen (roofing, teer, asfalt)
Gebondenheid op basis van bindmiddel	Hecht
Hoeveelheid (oppervlakte - aantal)	• 21,00 m ² - 1 stuk
Totale oppervlakte	21,00 m ²
Eenvoudig bereikbaar	Ja
Bevestigingswijze	• Verlijmd, ingegoten, versmeerd

Identificatiemethode	Vaststelling zonder monstername Motivatie: Groot risico op structurele gevolgschade (lekschade, werking installatie,...)
Destructieve handeling voor identificatie	Nee
Opmerking	Roofing kan niet destructief op asbest gecontroleerd worden tot op primaire drager, om dakdichting niet te beschadigen. Staalname nodig bij dakrenovatie of sloop, wordt als asbestverdacht beschouwd.

- Zorg voor een veilig beheer. Vermijd het beschadigen van het asbestmateriaal. Controleer de toestand jaarlijks op wijzigingen.

- Eenvoudige handelingen: mag via doe-het-zelf of door werknemer(s) met opleidingsattest eenvoudige handelingen
Hechtgebonden asbest kan via eenvoudige handelingen verwijderd worden, mits dragen nodige PBM's. Personeel dient jaarlijks opleiding te volgen bij verwijdering asbest. Meer info achterzijde van dit attest, onder rubriek Asbest beheren en verwijderen.

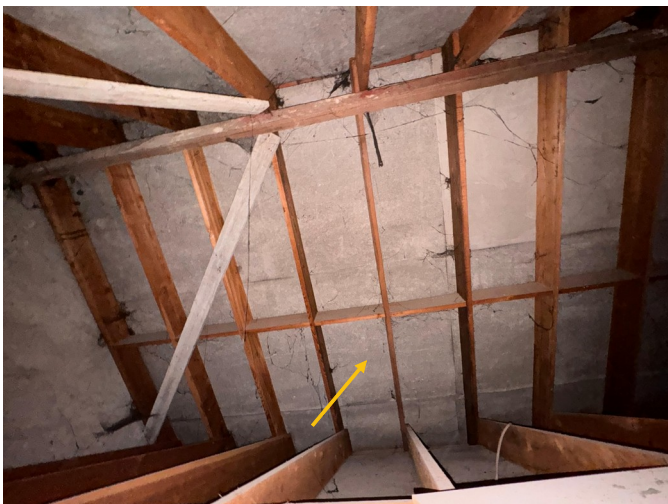
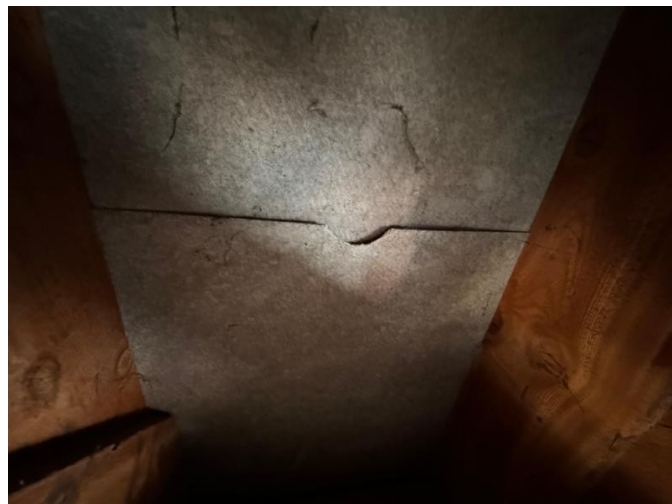
Het asbestmateriaal valt onder de mijlpaal van 2040.

Zorgvuldig beheren

Eindbeoordeling materiaalrisico	Zeer laag materiaalrisico en/of zeer lage kans op vezelvrijgave
---------------------------------	---

Gebondenheid	Categorie 1: hechtgebonden in oorsprong
Asbestsoort (vezeltype)	Alleen chrysotiel
Asbestconcentratie	Laag (< 50%)
Afschermingsgraad van het gehele materiaal	Stootvaste afscherming of omkasting
Toestand van het materiaal	Licht beschadigd, licht verweerd. Intact materiaal type Pical – asbestboard of categorie III 'gebondenheid'

#	Type	Referentie	Resultaat
6.1	Puntmonster	MC-2024/471.A2	Chrysotiel

Beschrijving	Onderdak asbestcement
Omgeving	Binnen
Primaire drager	Schuin dak
Asbestmateriaal	Dak- en gevelbekleding - Plaat
Bindmiddel van asbestmateriaal	Cement
Gebondenheid op basis van bindmiddel	Hecht
Hoeveelheid (oppervlakte - dikte - aantal)	• 70,00 m ² - 1,00 cm - 1 stuk

Totaal volume	0,70 m ³
Eenvoudig bereikbaar	Nee <ul style="list-style-type: none">Het asbestmateriaal is bedekt (uitgezonderd laag verf, coating, behang, kunststof, textiel) en het wegnemen van het bedekkende materiaal kan niet zonder het bedekkende materiaal te beschadigen.
Bevestigingswijze	<ul style="list-style-type: none">Genageld, geniet
Identificatiemethode	Vaststelling met monstername
Destructieve handeling voor identificatie	Nee

- Zorg voor een veilig beheer en verwijder dit asbestmateriaal wanneer het bij werken eenvoudig bereikbaar wordt. Controleer de toestand jaarlijks op wijzigingen.

- Eenvoudige handelingen: mag via doe-het-zelf of door werknemer(s) met opleidingsattest eenvoudige handelingen
Hechtgebonden asbest kan via eenvoudige handelingen verwijderd worden, mits dragen nodige PBM's. Personeel dient jaarlijks opleiding te volgen bij verwijdering asbest. Meer info achterzijde van dit attest, onder rubriek Asbest beheren en verwijderen.

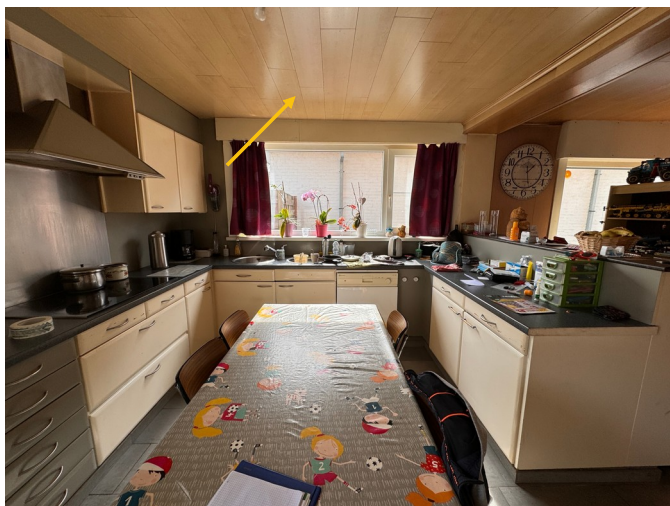
Plafond in hout en andere materialen.

Identificatiemethode	Vaststelling & expertise (niet-asbestverdacht)
----------------------	--

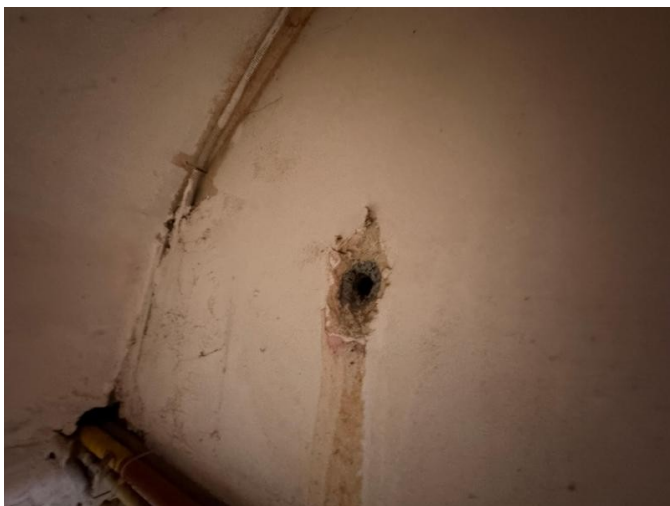
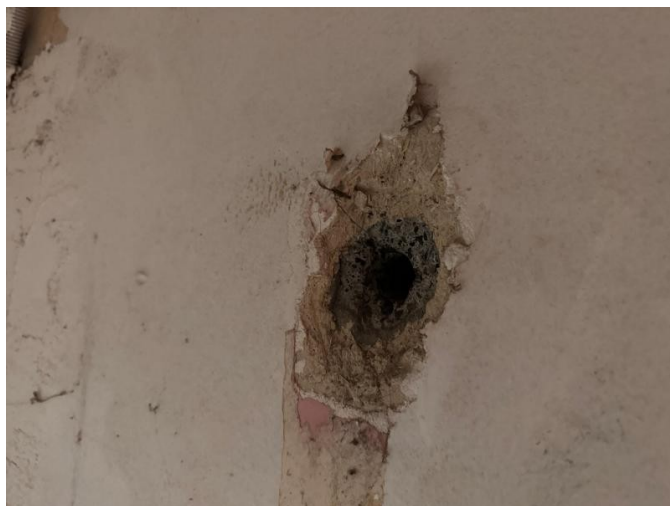
Fiche 8: Pleister muur mengstaal

Geen asbest

#	Type	Referentie	Resultaat
8.1	Mengmonster	MC-2024/471.A1	Geen asbest

Beschrijving	Pleister muur mengstaal
Omgeving	Binnen
Primaire drager	Binnenwand

Bindmiddel van materiaal	Gips - kalk
Gebondenheid op basis van bindmiddel	Niet-hechtgebonden
Hoeveelheid (oppervlakte - dikte - aantal)	• 150,00 m ² - 1,00 cm - 1 stuk
Totaal volume	1,50 m ³
Identificatiemethode	Vaststelling met monstername
Destructieve handeling voor identificatie	Nee
