Asbestinventarisatetest

Goedeboterstraat 23, 8460 Oudenburg

Attestnummer : 20241003-000104.000

Uitgegeven op : 03.10.2024

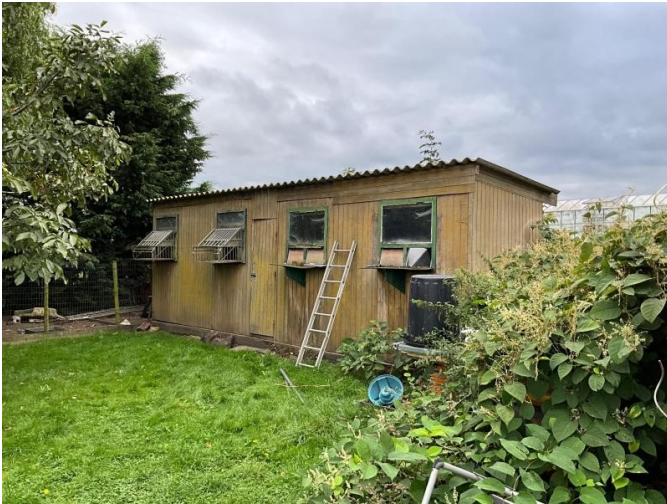
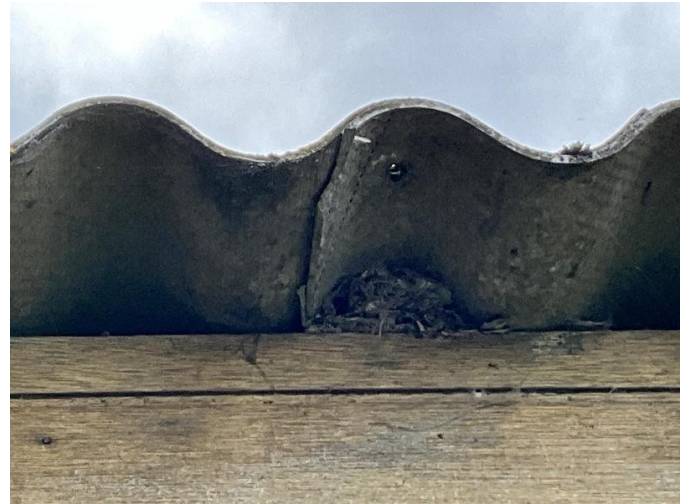
Het asbestmateriaal valt onder de mijlpaal van 2034.

Dringend verwijderen

Eindbeoordeling materiaalrisico	Hoog materiaalrisico en/of hoge kans op vezelvrijgave
---------------------------------	---

Gebondenheid	Categorie 1: hechtgebonden in oorsprong
Asbestsoort (vezeltype)	Alleen chrysotiel
Asbestconcentratie	Laag (< 50%)
Afschermingsgraad van het gehele materiaal	Geheel of deels (ook) vrij aan de binnenlucht
Toestand van het materiaal	Zwaar beschadigd, zwaar verweerd

#	Type	Referentie	Resultaat
1.1	Puntmonster	Mm06	Chrysotiel

Beschrijving	GOLFPLATEN
Omgeving	Grenst aan binnen- en buitenlucht
Primaire drager	Schuin dak
Asbestmateriaal	Dak- en gevelbekleding - Golfplaat
Bindmiddel van asbestmateriaal	Cement
Gebondenheid op basis van bindmiddel	Hecht
Hoeveelheid (oppervlakte - aantal)	<ul style="list-style-type: none">• 22,00 m² - 1 stuk
Totale oppervlakte	22,00 m ²
Eenvoudig bereikbaar	Ja
Bevestigingswijze	<ul style="list-style-type: none">• Geschroefd
Identificatiemethode	Vaststelling met monstername
Destructieve handeling voor identificatie	Nee
Opmerking	De hoeveelheid is louter indicatief.

- Verwijder dit asbestmateriaal zo snel mogelijk. Volg de toestand goed op.

- Eenvoudige handelingen: mag via doe-het-zelf of door werknemer(s) met opleidingsattest eenvoudige handelingen
Betreft een hechtgebonden toepassing. De toepassing zorgvuldig verwijderen, zonder wijzigingen aan te brengen in de huidige toestand van het materiaal. De toepassing niet breken en/of beschadigen. Verwijder de toepassing a.d.h.v. eenvoudige handelingen en voorzie de nodige PBM's. Opgeleid personeel wordt aanbevolen. Hechtgebonden toepassingen, die een wijziging van hun huidige toestand ondergaan door de saneringshandelingen, dienen door een erkend asbestverwijderaar verwijderd te worden.

- Eenvoudige handelingen: enkel door erkend asbestverwijderaar
Betreft een hechtgebonden toepassing. De toepassing zorgvuldig verwijderen, zonder wijzigingen aan te brengen in de huidige toestand van het materiaal. De toepassing niet breken en/of beschadigen. Verwijder de toepassing a.d.h.v. eenvoudige handelingen en voorzie de nodige PBM's. Hechtgebonden toepassingen, die een wijziging van hun huidige toestand ondergaan door de saneringshandelingen, dienen door een erkend asbestverwijderaar verwijderd te worden.

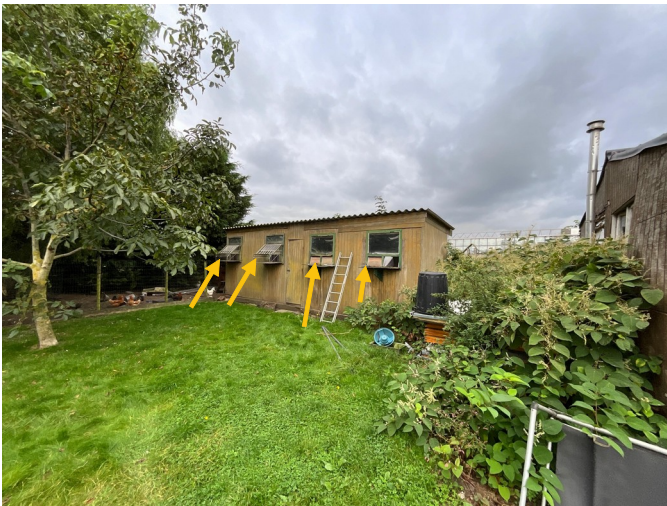
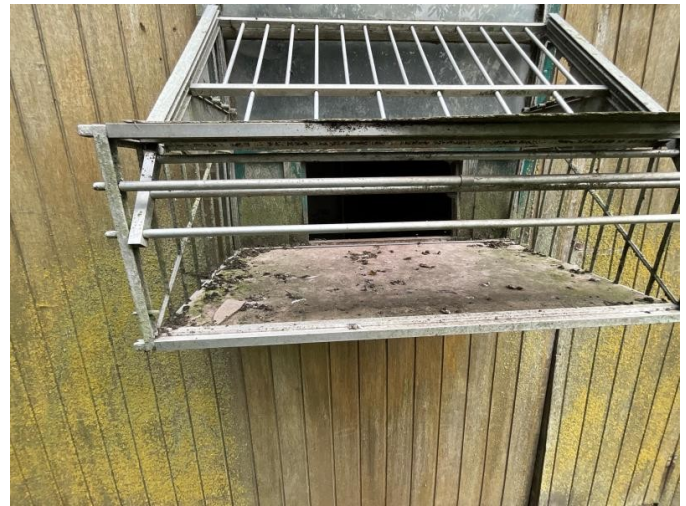
Het asbestmateriaal valt onder de mijlpaal van 2040.

Verwijderen

Eindbeoordeling materiaalrisico	Verhoogd materiaalrisico en/of verhoogde kans op vezelvrijgave
---------------------------------	--

Gebondenheid	Categorie 1: hechtgebonden in oorsprong
Asbestsoort (vezeltype)	Crocidoliet aanwezig
Asbestconcentratie	Laag (< 50%)
Afschermingsgraad van het gehele materiaal	Geheel of deels vrij aan de buitenlucht
Toestand van het materiaal	Matig beschadigd, matig verweerd

Beschrijving	VC-PLAAT BUITEN
Omgeving	Buiten
Primaire drager	tuinhuis / kippenhok
Asbestmateriaal	Plaat, paneel, tablet - Type Menuiserie
Bindmiddel van asbestmateriaal	Cement
Gebondenheid op basis van bindmiddel	Hecht
Hoeveelheid (oppervlakte - dikte - aantal)	• 3,00 m ² - 0,50 cm - 1 stuk
Totaal volume	0,015 m ³
Eenvoudig bereikbaar	Ja
Bevestigingswijze	<ul style="list-style-type: none">• Geklemd• Geschroefd• Genageld, geniet
Identificatiemethode	Vaststelling zonder monstername
Destructieve handeling voor identificatie	Nee
Opmerking	De hoeveelheid is louter indicatief.

- Zorg voor een veilig beheer. Vermijd het beschadigen van het asbestmateriaal. Controleer de toestand jaarlijks op wijzigingen.

- Eenvoudige handelingen: mag via doe-het-zelf of door werknemer(s) met opleidingsattest eenvoudige handelingen
Betreft een hechtgebonden toepassing. De toepassing zorgvuldig verwijderen, zonder wijzigingen aan te brengen in de huidige toestand van het materiaal. De toepassing niet breken en/of beschadigen. Verwijder de toepassing a.d.h.v. eenvoudige handelingen en voorzie de nodige PBM's. Opleid personeel wordt aanbevolen. Hechtgebonden toepassingen, die een wijziging van hun huidige toestand ondergaan door de saneringshandelingen, dienen door een erkend asbestverwijderaar verwijderd te worden.

- Eenvoudige handelingen: enkel door erkend asbestverwijderaar
Betreft een hechtgebonden toepassing. De toepassing zorgvuldig verwijderen, zonder wijzigingen aan te brengen in de huidige toestand van het materiaal. De toepassing niet breken en/of beschadigen. Verwijder de toepassing a.d.h.v. eenvoudige handelingen en voorzie de nodige PBM's. Hechtgebonden toepassingen, die een wijziging van hun huidige toestand ondergaan door de saneringshandelingen, dienen door een erkend asbestverwijderaar verwijderd te worden.

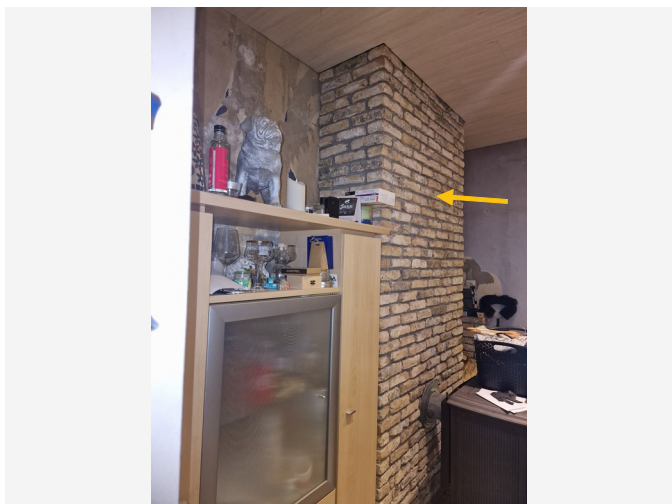
Tijdelijke beperking

Reden: Het te onderzoeken materiaal situeert zich hoger dan 3,50 m te rekenen vanaf een veilige ondergrond

Uitleg van de asbestdeskundige: Geen volledige risicoanalyse mogelijk, bij renovatie een extra onderzoek uitvoeren naar de onderliggende lagen.

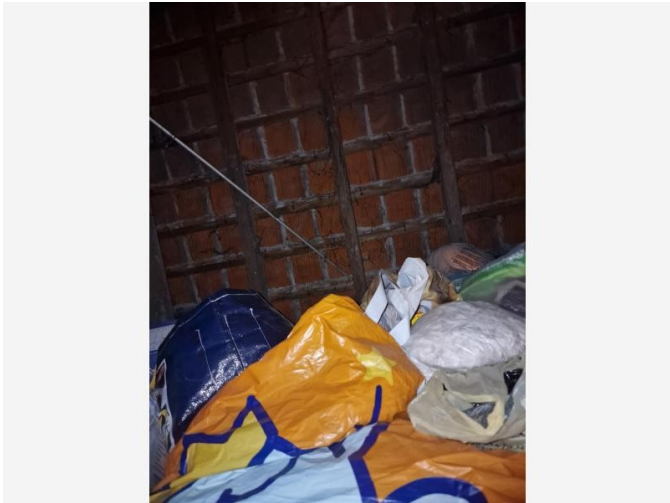
Tijdelijke beperking

Reden: Er is geen volledige risicobeoordeling mogelijk

Uitleg van de asbestdeskundige: Geen volledige risicoanalyse mogelijk omdat de zolder niet toegankelijk is (hoofgebouw) door materiaal in opslag.

Het kleine deeltje zolder boven de keuken is niet toegankelijk.

Bij renovatie en/of sloop onderzoek verrichten naar de aanwezigheid van asbesthoudende toepassingen op zolder.

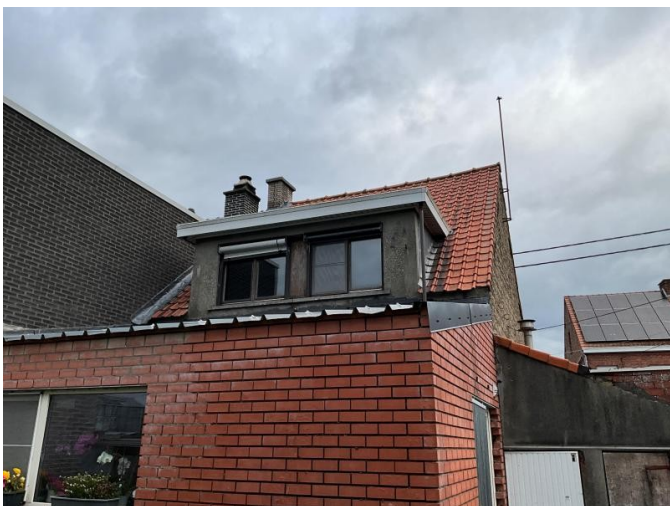
Tijdelijke beperking

Reden: Het te onderzoeken materiaal situeert zich hoger dan 3,50 m te rekenen vanaf een veilige ondergrond

Uitleg van de asbestdeskundige: Geen volledige risicoanalyse mogelijk.

(Asbest)materiaal	Geen volledige risicoanalyse mogelijk.
Karakterisatie	Asbest (verdacht)
Primaire drager	Schuin dak

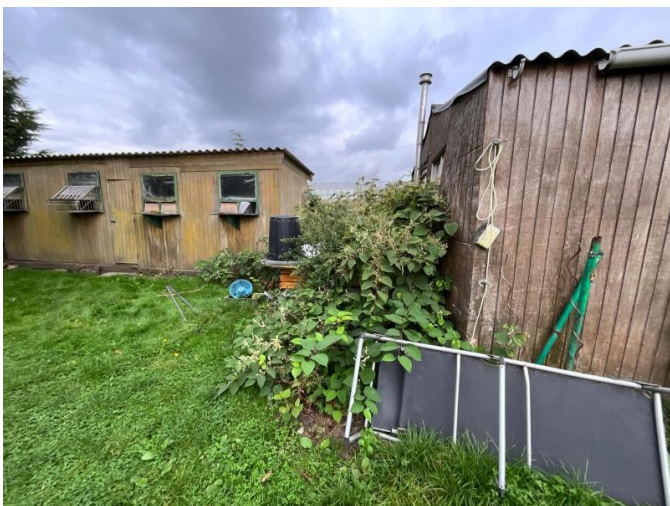
Tijdelijke beperking

Reden: Overwoekerende vegetatie

Uitleg van de asbestdeskundige: Geen volledige risicoanalyse mogelijk.

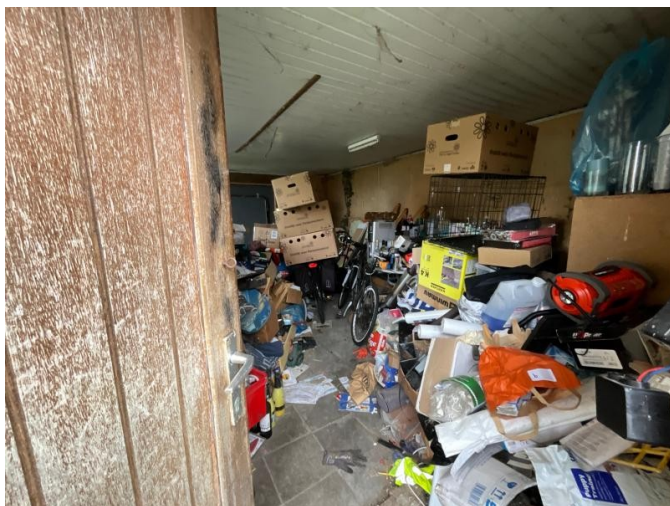
Tijdelijke beperking

Reden: Er is geen volledige risicobeoordeling mogelijk

Uitleg van de asbestdeskundige: Grote hoeveelheid materiaal in opslag.

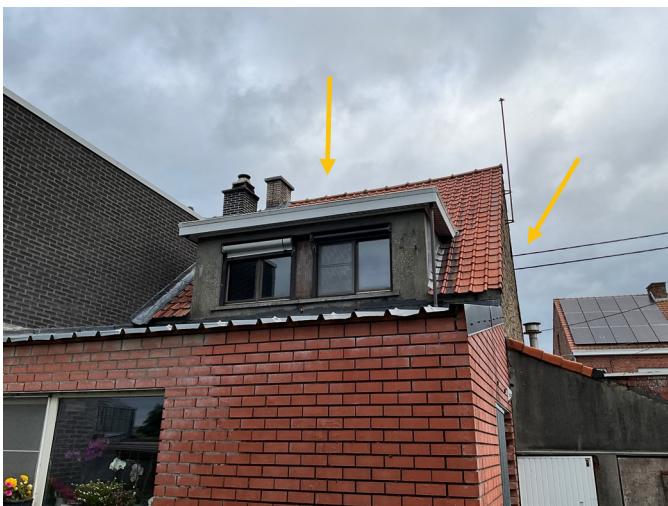
Tijdelijke beperking

Reden: Het te onderzoeken materiaal situeert zich hoger dan 3,50 m te rekenen vanaf een veilige ondergrond

Uitleg van de asbestdeskundige: Geen volledige risicoanalyse mogelijk.

(Asbest)materiaal	Geen volledige risicoanalyse mogelijk.
Karakterisatie	Asbest (verdacht)
Primaire drager	Plat dak

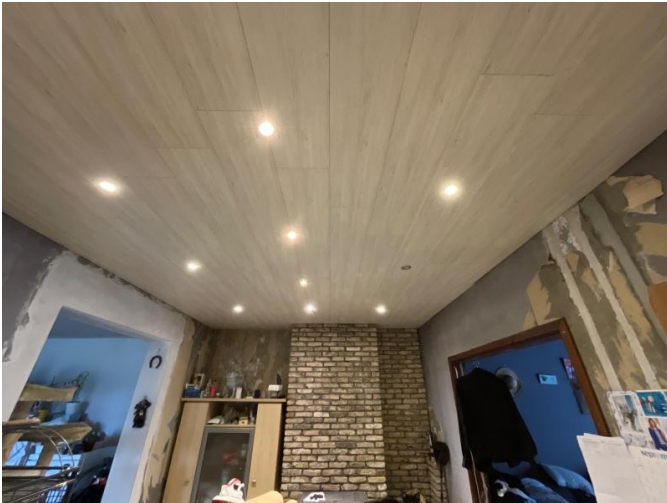
Verlaagd plafond kunnen inspecteren, deze toepassing werd niet bemonsterd. Geen risicoanalyse mogelijk van de onderliggende materialen. Bij renovatie en/of sloop onderzoek verichten naar de aanwezigheid van asbestverdachte toepassingen die zich achter het verlaagd plafond kunnen bevinden

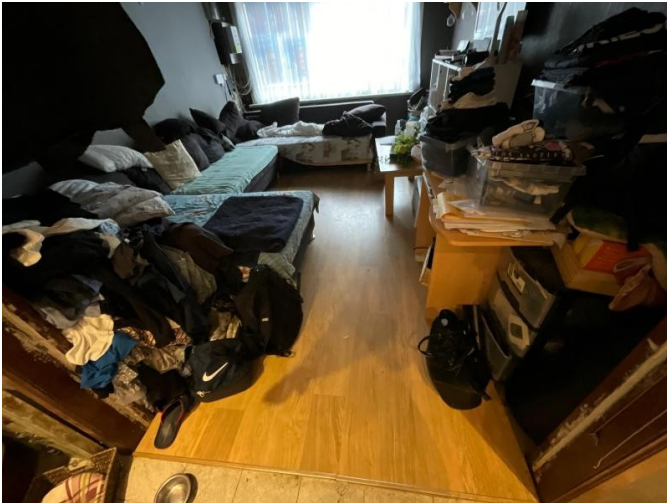
De laminaat/ parket is niet asbestverdacht bevonden. Bij renovatie en/of sloop onderzoek verrichten naar de aanwezigheid van asbesthoudende toepassingen in de onderliggende lagen.

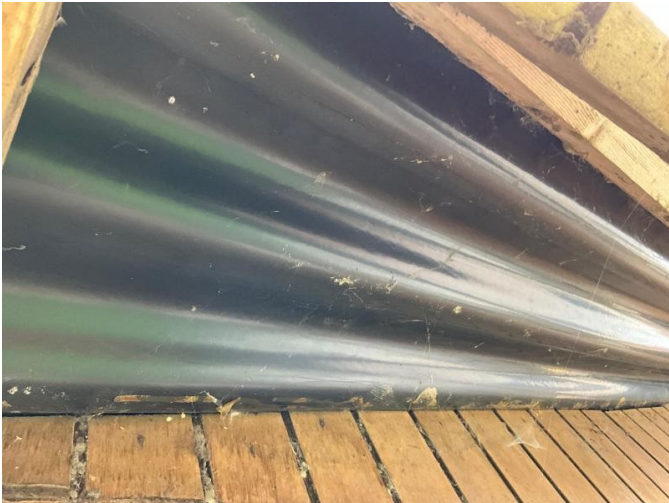
De golfplaten zijn als niet asbestverdacht bevonden.

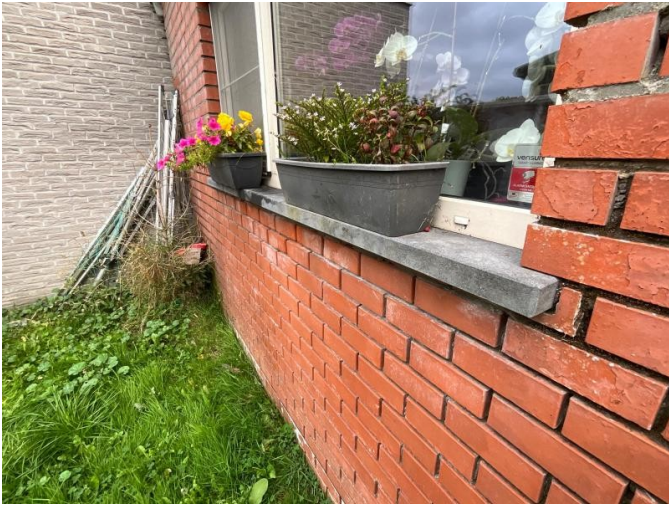
De vensterbanken (buiten) zijn als niet asbestverdacht bevonden.

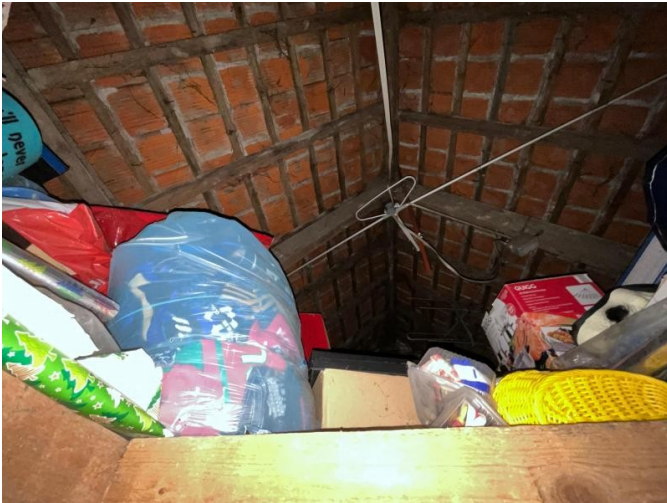
Geen onderdak aanwezig op zolder. De rest van het onderdak is niet waarneembaar. Indien er een onderdak in plaatvorm (type Menuiserite) aanwezig is kan deze toepassing enkel a.d.h.v. een negatief labocertificaat als asbestvrij beschouwd worden. Bij renovatie of sloop verder onderzoek verrichten naar de samenstelling van de toepassing tot op de drager.

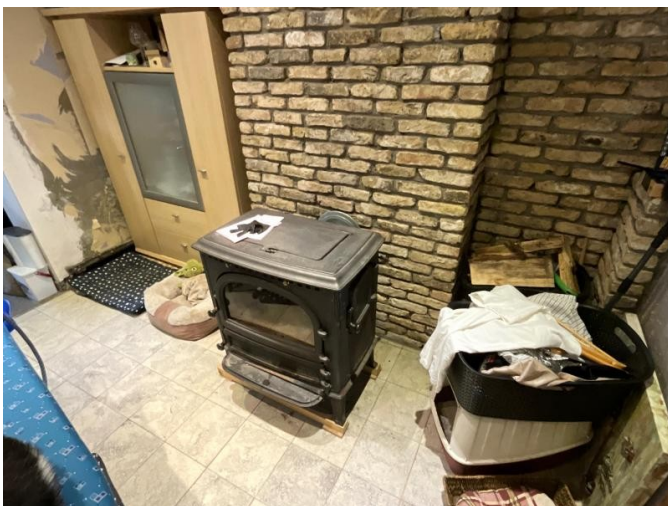
Deze kachel is als niet asbestverdacht bevonden, Bij renovatie en/of sloop onderzoek verrichten naar de aanwezigheid van asbestverdachte toepassingen in de onderliggende materialen bv: visueel niet zichtbare koorden in de buizen.

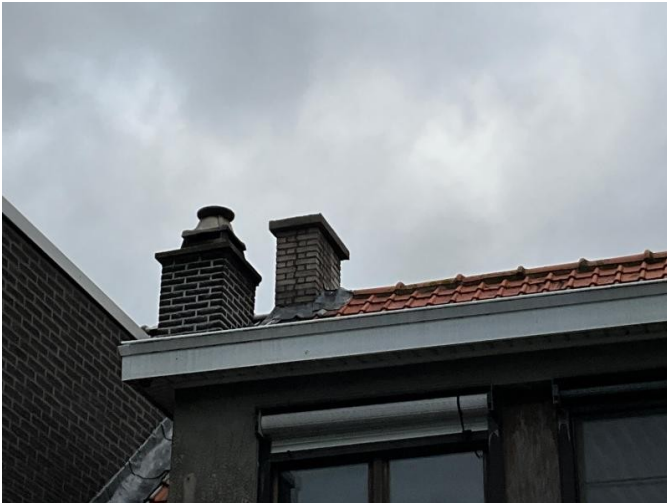
Geen volledige risicoanalyse mogelijk, bij renovatie en/of sloop onderzoek verrichten naar de aanwezigheid van asbesthoudende toepassingen in de onderliggende lagen.

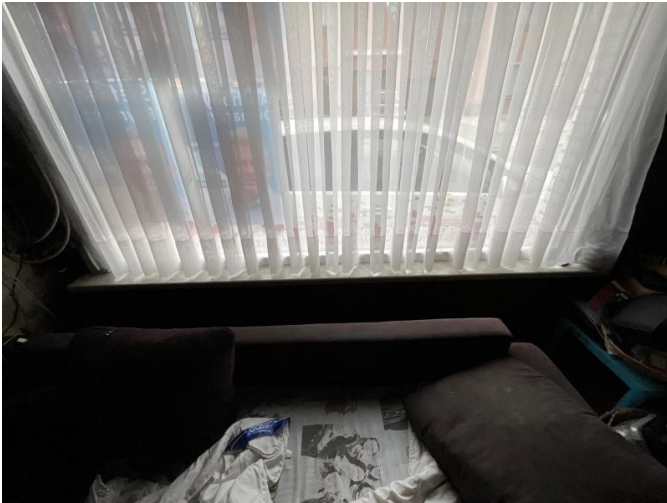
De vensterbanken (binnen) zijn als niet asbestverdacht bevonden.

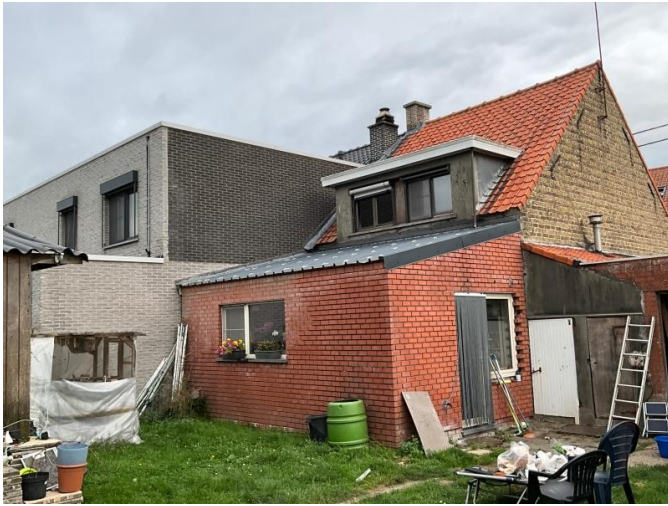
Deze toepassing is als niet asbestverdacht bevonden, bij renovatie en/of sloop onderzoek verrichten naar de aanwezigheid van asbestverdachte toepassingen in de onderliggende materialen.

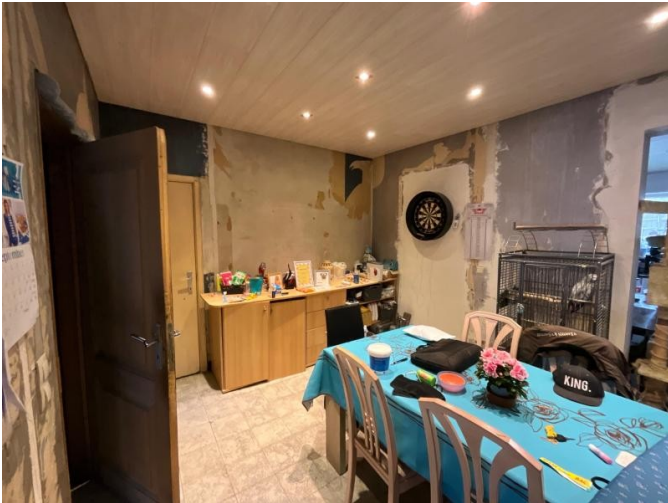
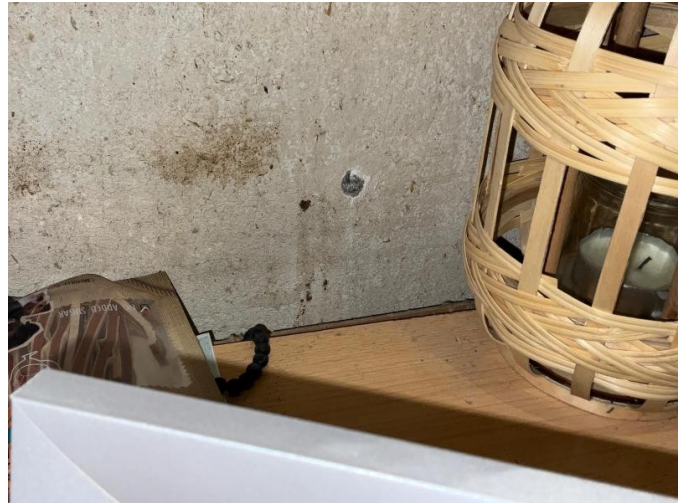
Fiche 23: PLEISTER MUREN

Geen asbest

#	Type	Referentie	Resultaat
23.1	Mengmonster	Mm05	Geen asbest

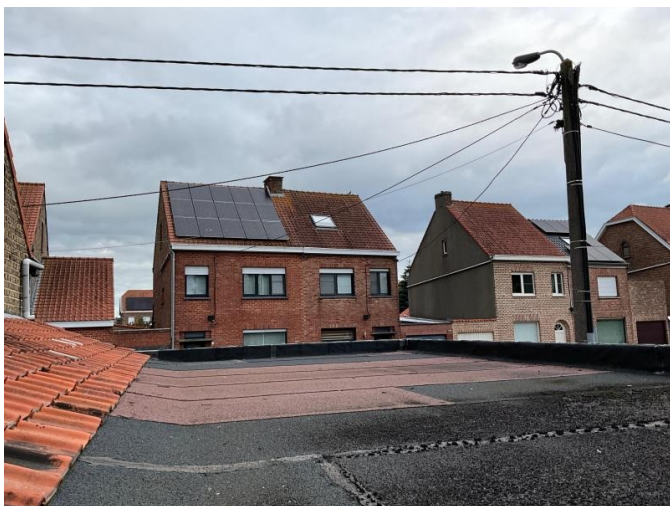
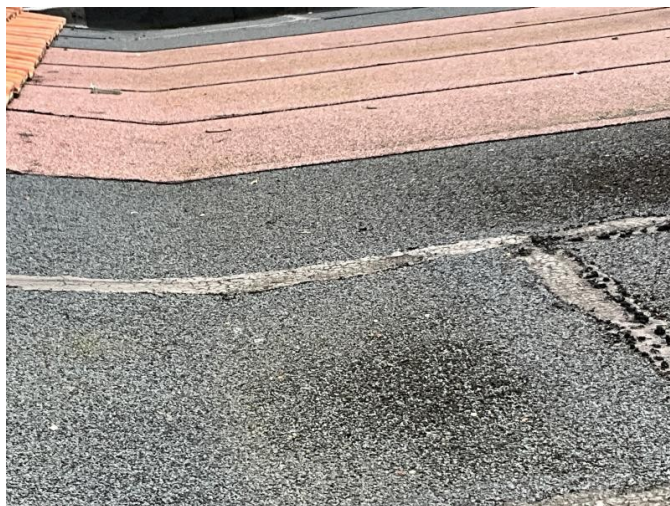
Fiche 24: ROOFING PLAT DAK

Geen asbest

#	Type	Referentie	Resultaat
24.1	Mengmonster	Mm07	Geen asbest

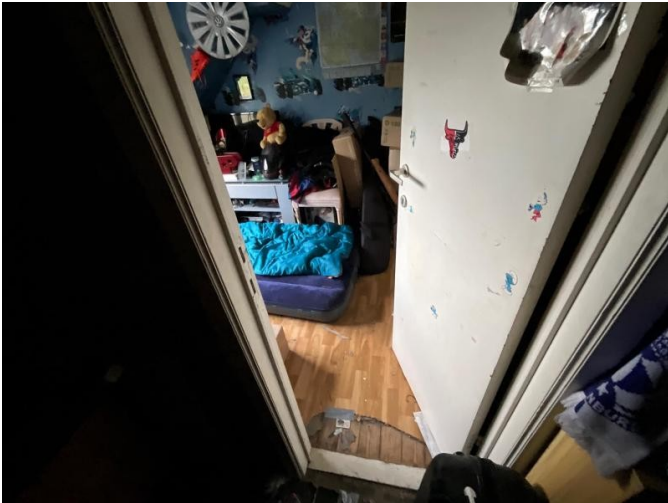
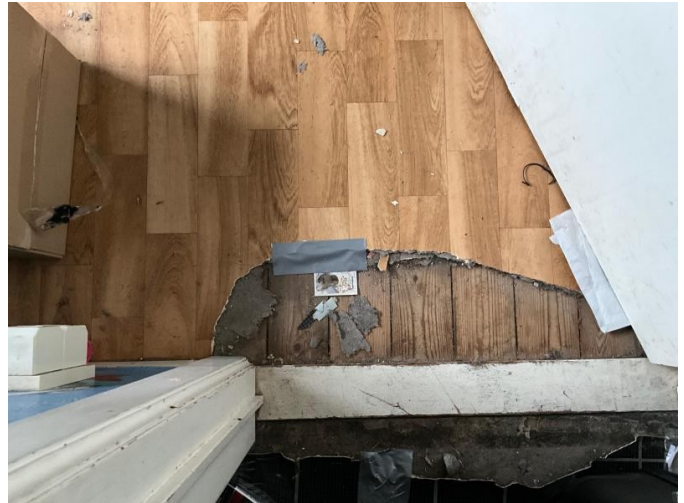
Fiche 25: VLOERZEIL kamer 3

Geen asbest

#	Type	Referentie	Resultaat
25.1	Puntmonster	Mm03	Geen asbest

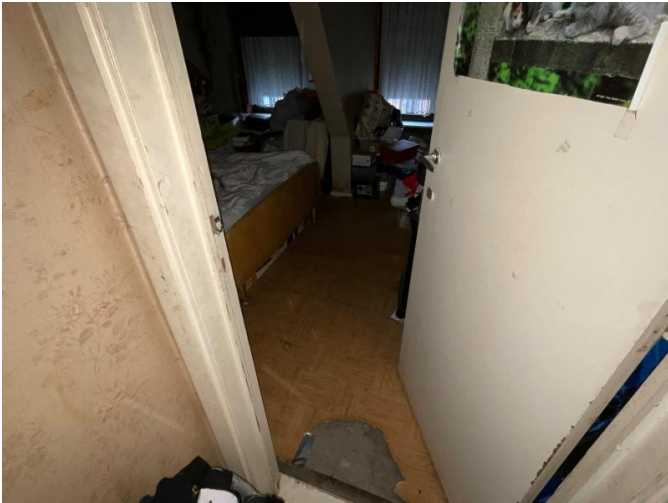
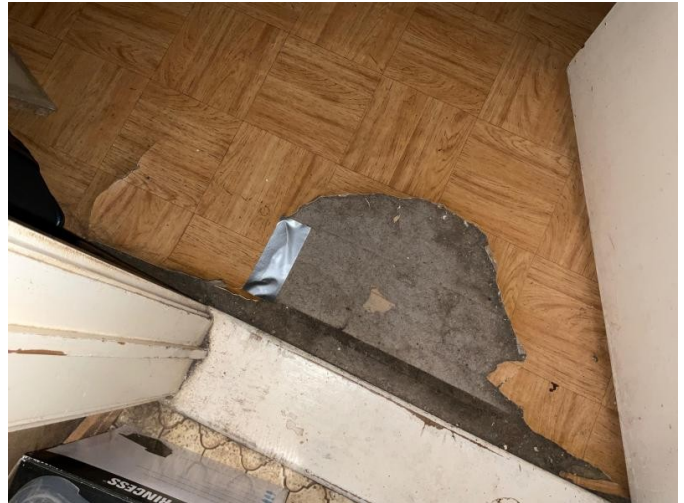
Fiche 26: VLOERZEIL kamer 1

Geen asbest
