# Asbestinventarisat attest

Oudekerkstraat 27, 8200 Brugge

Attestnummer : 20260715-000146.000

**Niet-asbestveilig**

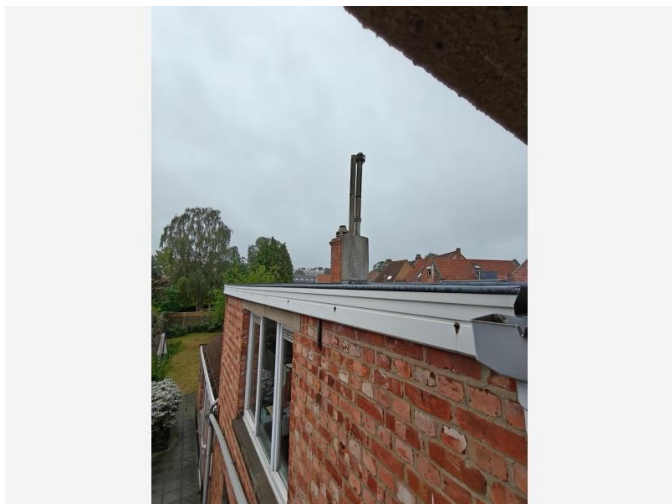
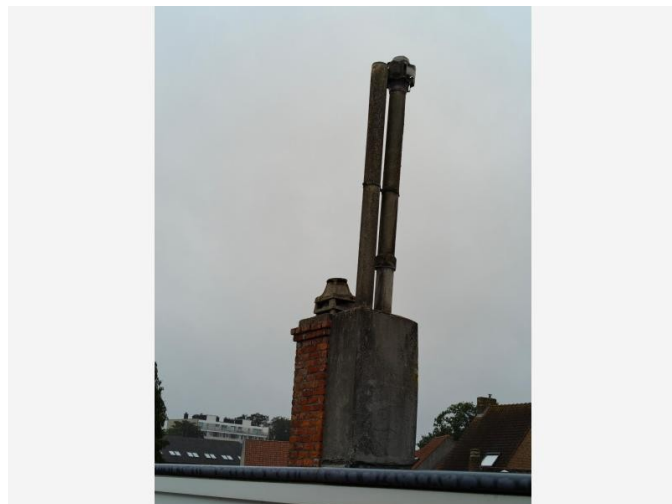
Het asbestmateriaal valt onder de mijlpaal van 2034.

Verwijderen

| Eindbeoordeling materiaalrisico | Laag materiaalrisico en/of verlaagde kans op vezelvrijgave |
| Opmerking | Het betreft een oud rookgaskanaal dat niet meer is aangesloten op het huidige systeem. |

| Asbestsoort (vezeltype) | Crocidoliet aanwezig |
| Toestand van het materiaal | Licht beschadigd, licht verweerd. Intacte calciumsilicaatplaat of materiaal met categorie 3-gebondenheid |

| Beschrijving | Cement rookgaskanaal |
| Hoeveelheid (lengte - omtrek - dikte - aantal) | <ul style="list-style-type: none"> <li>• 2,50 m - 25,00 cm - 1,50 cm - 1 stuk</li> </ul> |

- Zorg voor een veilig beheer en verwijder dit asbestmateriaal wanneer het bij werken eenvoudig bereikbaar wordt. Controleer de toestand jaarlijks op wijzigingen.
- Verwijder dit asbestmateriaal zo snel mogelijk. Volg de toestand goed op.
- Voer bijkomende staalname(s) uit.

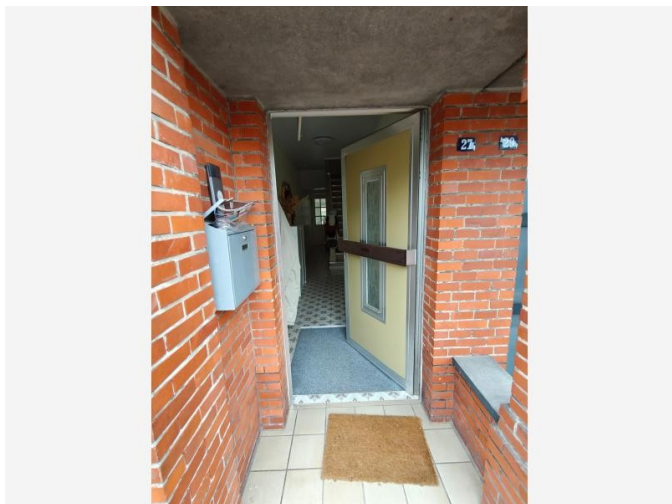
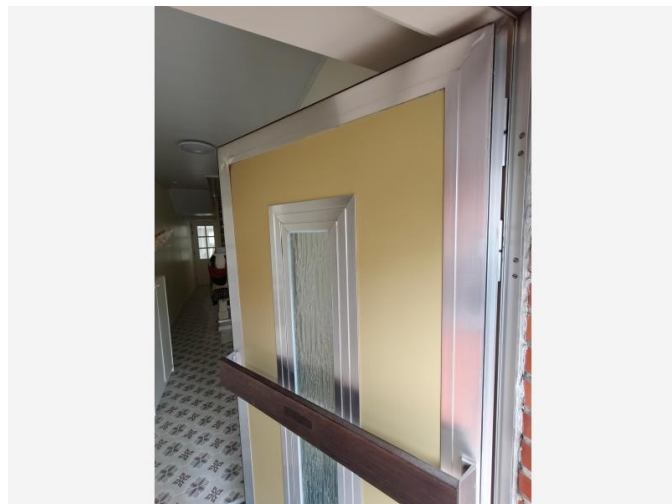
Het asbestmateriaal valt onder de mijlpaal van 2040.

Verwijderen

| Eindbeoordeling materiaalrisico | Verhoogd materiaalrisico en/of verhoogde kans op vezelvrijgave |

| Asbestsoort (vezeltype) | Crocidoliet aanwezig |
| Toestand van het materiaal | Licht beschadigd, licht verweerd. Intacte calciumsilicaatplaat of materiaal met categorie 3-gebondenheid |

| Beschrijving | Glasalplaat |
| Hoeveelheid (oppervlakte - dikte - aantal) | <ul style="list-style-type: none"> <li>• 2,25 m<sup>2</sup> - 1,00 cm - 2 stuks</li> </ul> |
| Opmerking | <p>De hoeveelheid werd naar best vermogen berekend, maar er kan een lichte afwijking zijn in de realiteit.</p> <p>Het betreffen 2 platen die tegen elkaar zijn gezet.</p> |

- Verwijder dit asbestmateriaal zo snel mogelijk. Volg de toestand goed op.

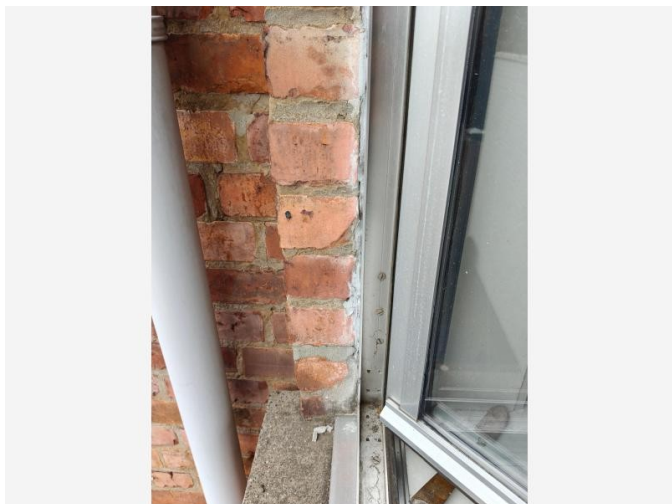
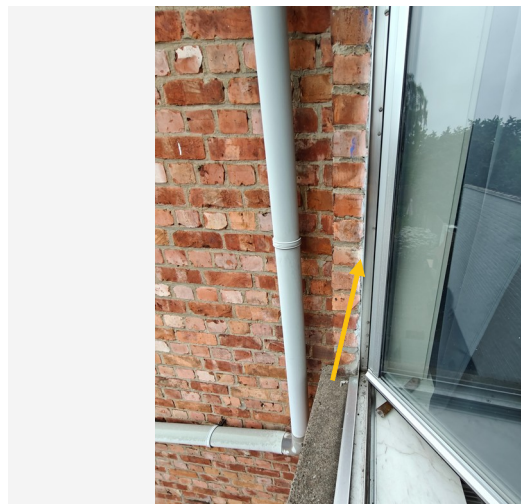
Het asbestmateriaal valt onder de mijlpaal van 2040.

Zorgvuldig beheren

| Eindbeoordeling materiaalarisico | Laag materiaalarisico en/of verlaagde kans op vezelvrijgave |

| Asbestsoort (vezeltype) | Alleen chrysotiel aanwezig |
| Toestand van het materiaal | Licht beschadigd, licht verweerd. Intacte calciumsilicaatplaat of materiaal met categorie 3-gebondenheid |

| # | Type | Referentie | Resultaat |
|---|---|---|---|
| 3.1 | Puntmonster | Staal 4 | Chrysotiel |

| Beschrijving | Mastiek raamkader/muur |

- Zorg voor een veilig beheer. Vermijd het beschadigen van het asbestmateriaal. Controleer de toestand jaarlijks op wijzigingen.

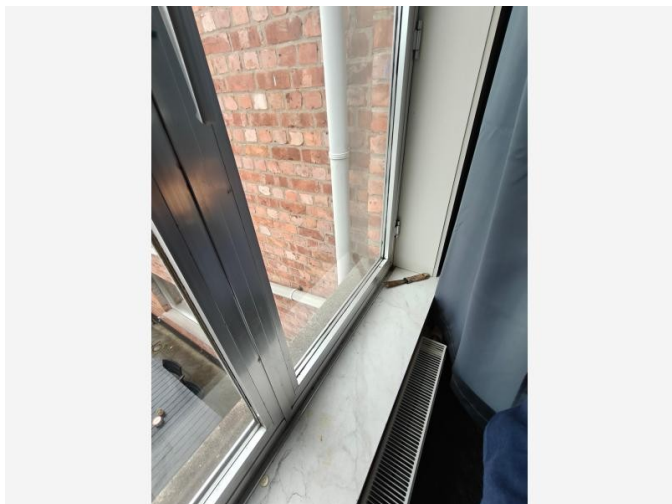
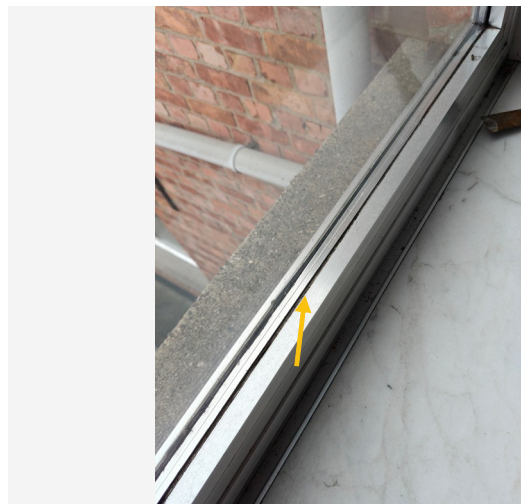
Het asbestmateriaal valt onder de mijlpaal van 2040.

Zorgvuldig beheren

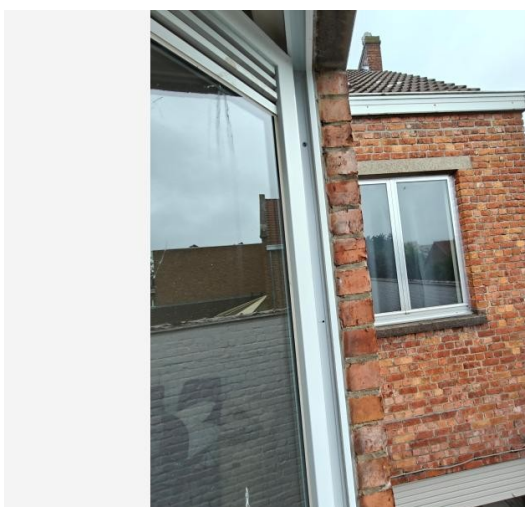
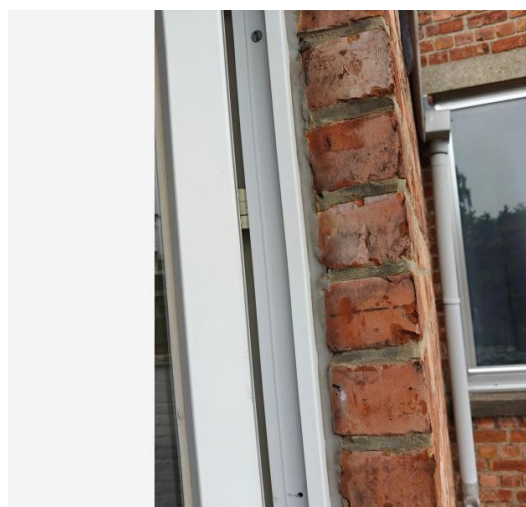
## Fiche 14: Kit ad ramen

| Beschrijving | Notitie | Terug te vinden op plannen |
|---|---|---|
| Fiche 14: Kit ad ramen | Het betreft hier pvc ramen met silicone kit. | - |

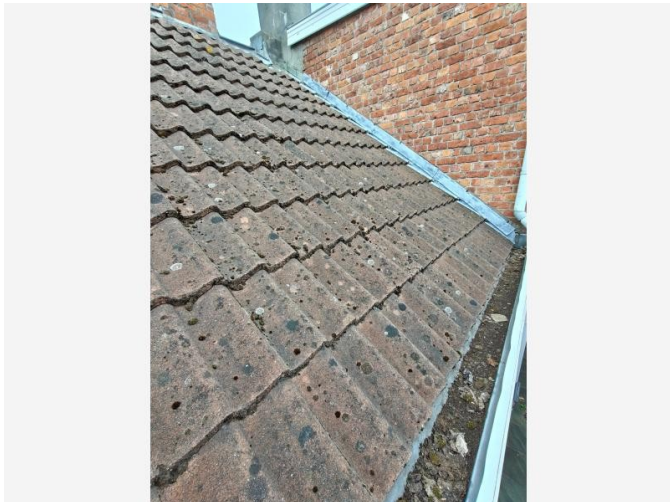
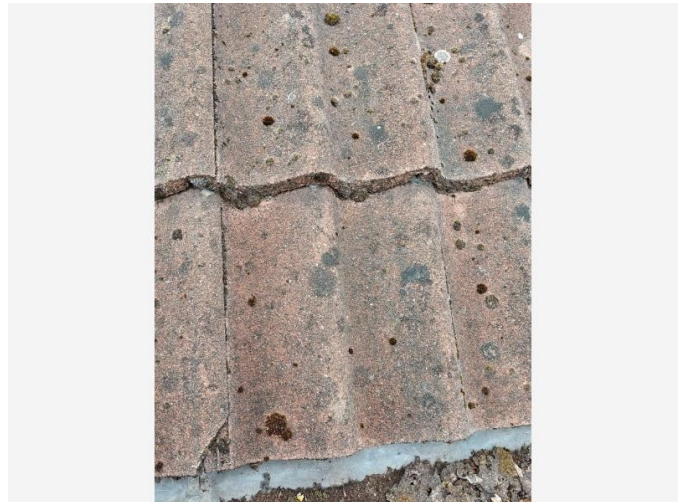
### Fiche 15: Onderdak

| Beschrijving | Notitie | Terug te vinden op plannen |
|---|---|---|
| Fiche 15: Onderdak | <p>Aan de binnenzijde is het onderdak niet toegankelijk.</p> <p>Aan de buitenzijde werd geprobeerd om een dakpan omhoog te schuiven, maar door de vorm is dit niet mogelijk zonder schade te maken aan de dakpan.</p> <p>Het onderdak kon niet gecontroleerd worden, het is aangeraden bij werken het verder te onderzoeken.</p> | - |
