Asbestinventarisatetest

Kerkstraat 3, 8620 Nieuwpoort

Attestnummer : 20240331-000088.000

Uitgegeven op : 31.03.2024

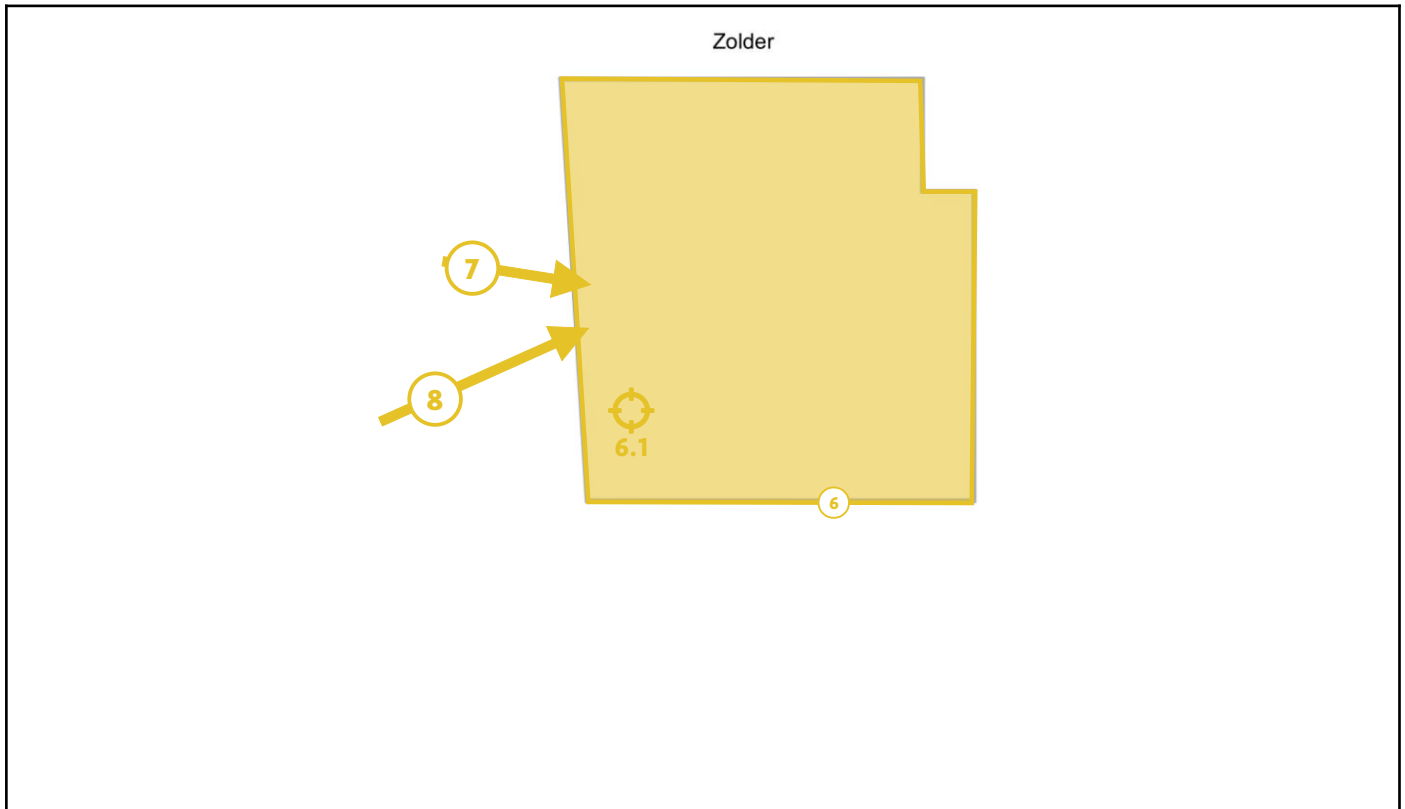
Plan 1.8: zolder vr aanduiding onderdak

Beschrijving	Type	Actie
6. onderdakplaten woning	Asbestmateriaal	Zorgvuldig beheren
6.1 Code: P1 - onderdakplaten	Puntmonster	-
7. Afdek(schuif)plaatjes controlelegaten schoorsteen op zolder	Asbestmateriaal	Zorgvuldig beheren
8. Rookafvoerbuïs op zolder	Asbestmateriaal	Zorgvuldig beheren

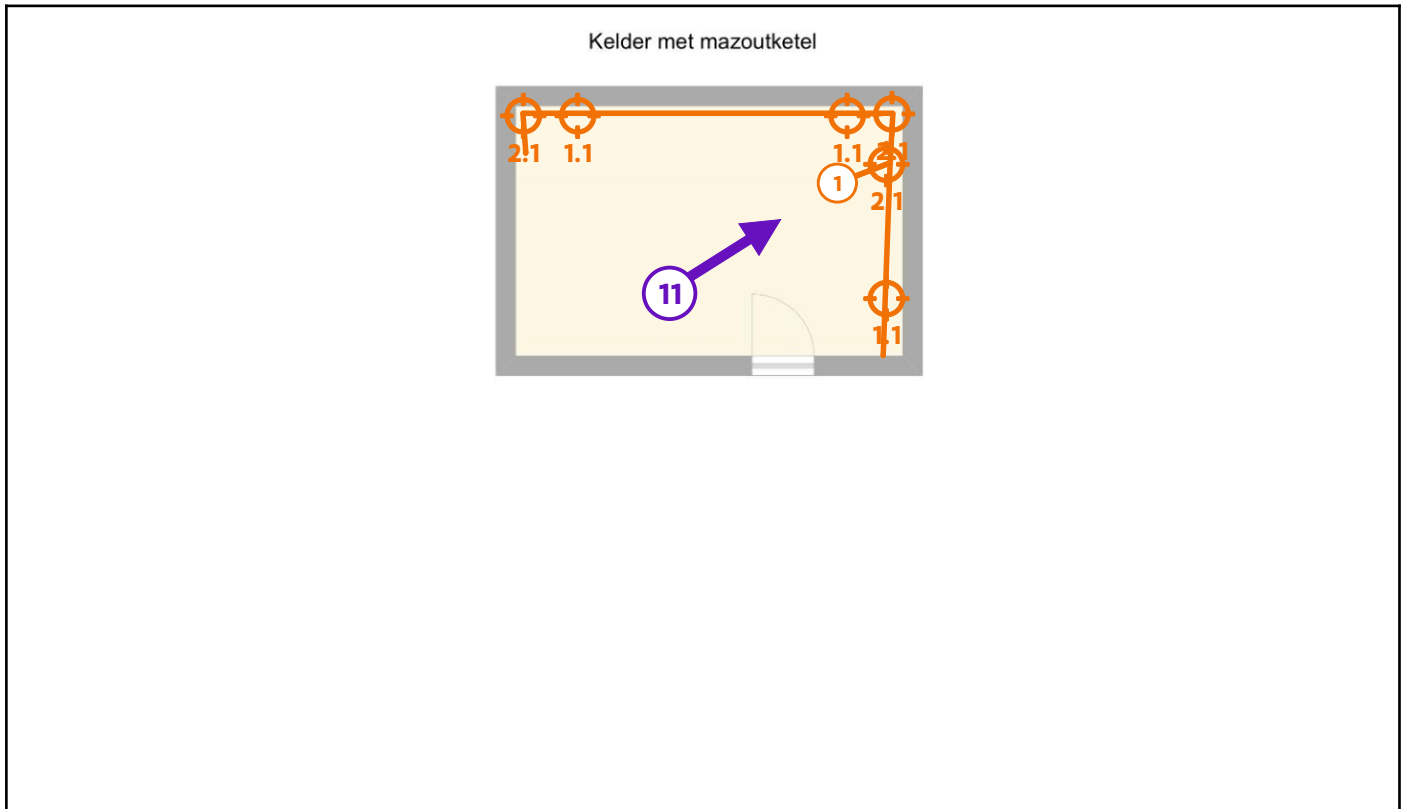
Plan 1.9: kelder met mazoutketel

Beschrijving	Type	Actie
1. leidingisolatie verwarmingsbuizen kelder rechte stukken	Asbestmateriaal	Verwijderen
1.1 Code: M6 - leidingisolatie rechte stukken	Mengmonster	-
2. leidingisolatie verwarmingsbuizen - bochten	Asbestmateriaal	Verwijderen
2.1 Code: M7 - leidingisolatie bochten	Mengmonster	-
11. Dichtingen oude mazoutketel	Advies	-

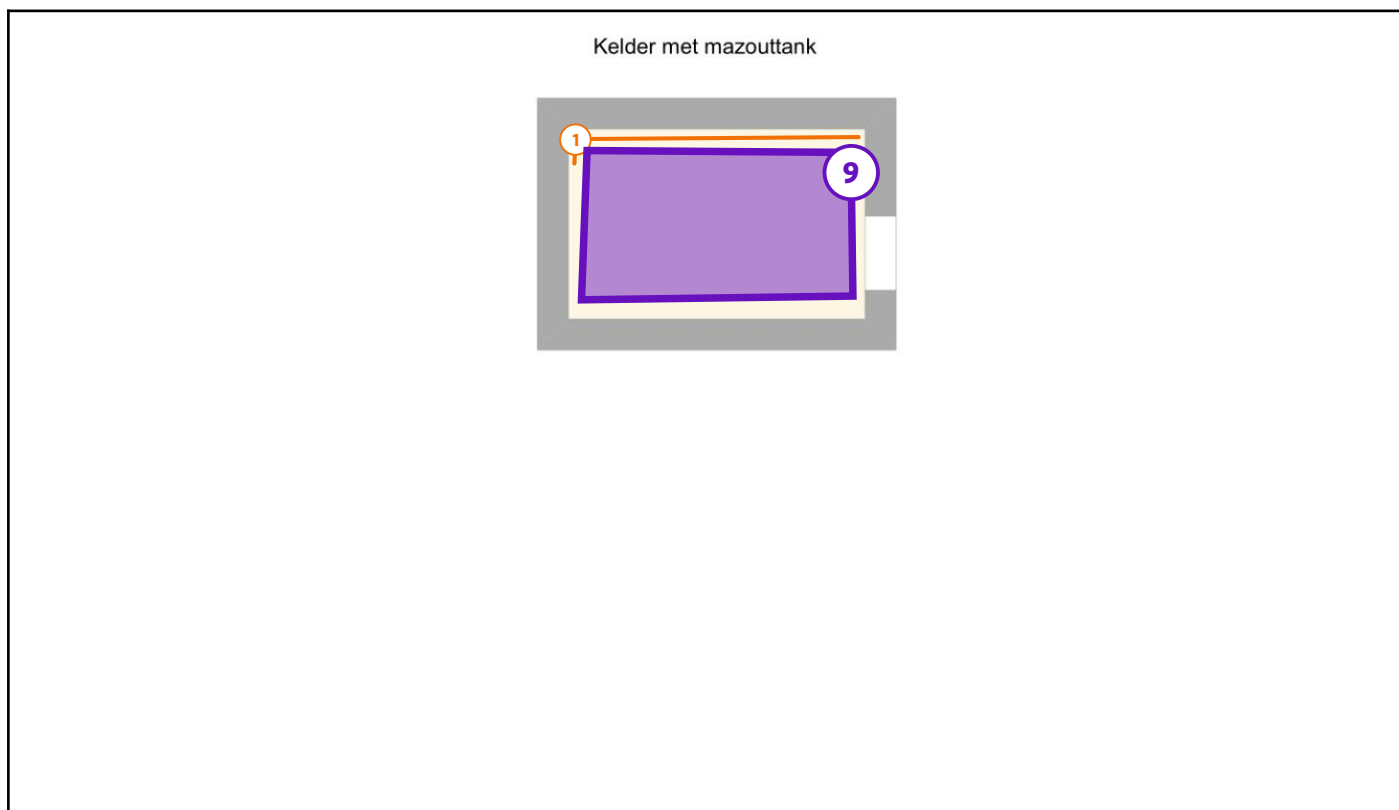
Plan 1.10: kelder met mazouttank

Beschrijving	Type	Actie
1. leidingisolatie verwarmingsbuizen kelder rechte stukken	Asbestmateriaal	Verwijderen
9. kelder met mazouttank niet toegankelijk via opening in kelder	Beperking	-

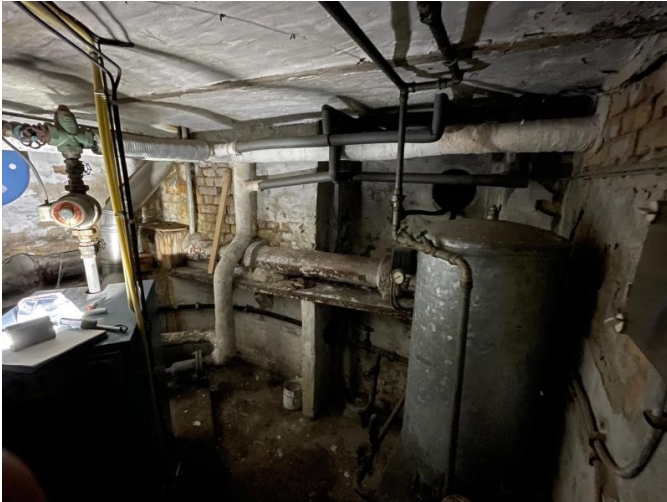
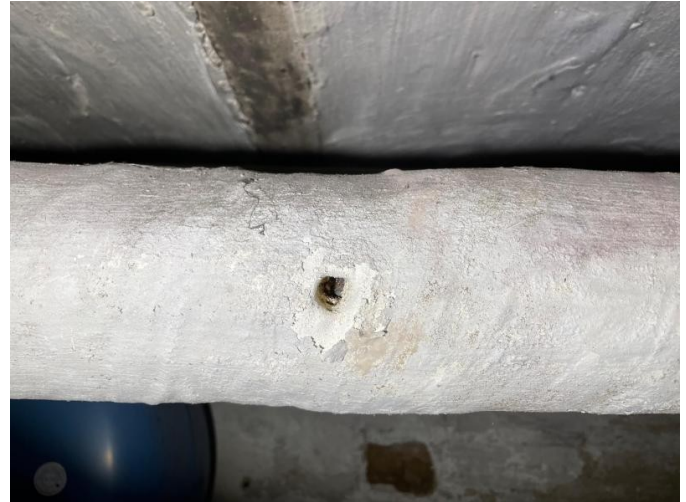
Fiche 1: leidingisolatie verwarmingsbuizen kelder rechte stukken

Het asbestmateriaal valt onder de mijlpaal van 2034.

Eindbeoordeling materiaalrisico	Verhoogd materiaalrisico en/of verhoogde kans op vezelvrijgave
---------------------------------	--

Gebondenheid	Categorie 2: niet-hechtgebonden met matrix
Asbestsoort (vezeltype)	Amfibool aanwezig, uitgezonderd crocidoliet
Asbestconcentratie	Laag (< 50%)
Afschermingsgraad van het gehele materiaal	Geheel of deels (ook) vrij aan de binnenlucht
Toestand van het materiaal	Licht beschadigd, licht verweerd. Intact materiaal type Pical – asbestboard of categorie III 'gebondenheid'

#	Type	Referentie	Resultaat
1.1	Mengmonster	M6 - leidingisolatie rechte stukken	Amosiet

Beschrijving	leidingisolatie verwarmingsbuizen kelder rechte stukken
Omgeving	Binnen
Primaire drager	HVAC infrastructuur en uitrusting
Asbestmateriaal	In-situ afwerkingslagen - Thermische isolatie
Bindmiddel van asbestmateriaal	Gips - kalk

Verwijderen

- Scherm in afwachting van verwijdering het asbestmateriaal af van luchtstromingen en verstoring: bijvoorbeeld door het te verpakken, te fixeren, af te dekken, signalisatie - afbakening aan te brengen, ...

- Hermetische zone (erkend asbestverwijderaar)
Niemand buiten deze zone mag blootgesteld worden aan asbestvezels tijdens de asbestverwijderingswerken !

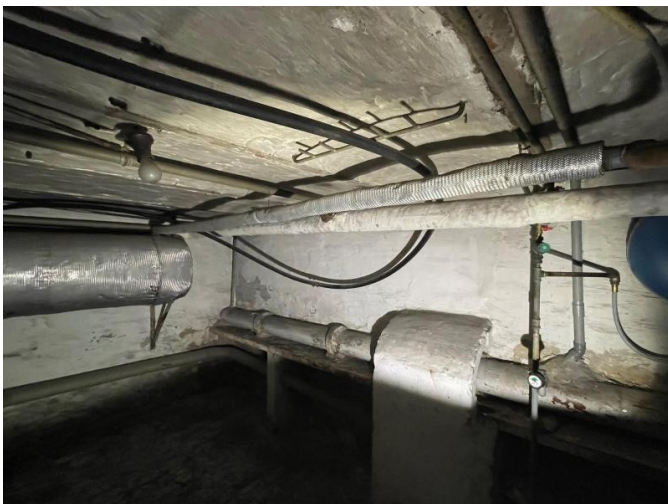
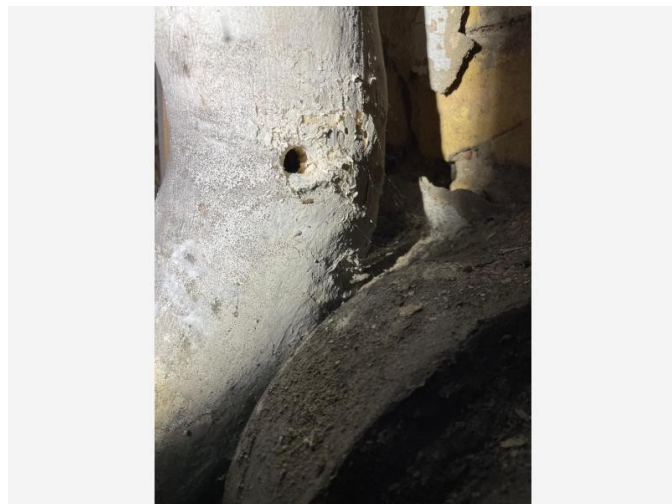
Het asbestmateriaal valt onder de mijlpaal van 2034.

Eindbeoordeling materiaalrisico	Verhoogd materiaalrisico en/of verhoogde kans op vezelvrijgave
---------------------------------	--

Gebondenheid	Categorie 2: niet-hechtgebonden met matrix
Asbestsoort (vezeltype)	Amfibool aanwezig, uitgezonderd crocidoliet
Asbestconcentratie	Laag (< 50%)
Afschermingsgraad van het gehele materiaal	Geheel of deels (ook) vrij aan de binnenlucht
Toestand van het materiaal	Licht beschadigd, licht verweerd. Intact materiaal type Pical – asbestboard of categorie III 'gebondenheid'

#	Type	Referentie	Resultaat
2.1	Mengmonster	M7 - leidingisolatie bochten	Amosiet

Beschrijving	leidingisolatie verwarmingsbuizen - bochten
Omgeving	Binnen
Primaire drager	HVAC infrastructuur en uitrusting
Asbestmateriaal	In-situ afwerkingslagen - Thermische isolatie
Bindmiddel van asbestmateriaal	Gips - kalk

Verwijderen

- Scherm in afwachting van verwijdering het asbestmateriaal af van luchtstromingen en verstoring: bijvoorbeeld door het te verpakken, te fixeren, af te dekken, signalisatie - afbakening aan te brengen, ...

- Hermetische zone (erkend asbestverwijderaar)
Niemand buiten deze zone mag blootgesteld worden aan asbestvezels tijdens de asbestverwijderingswerken !

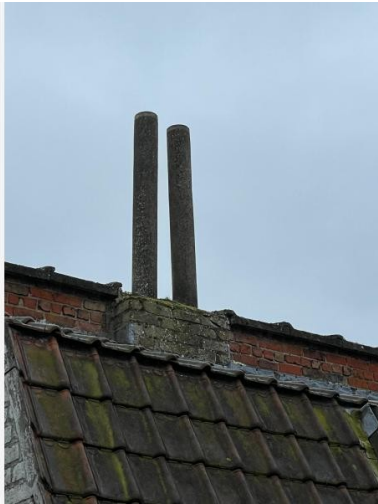
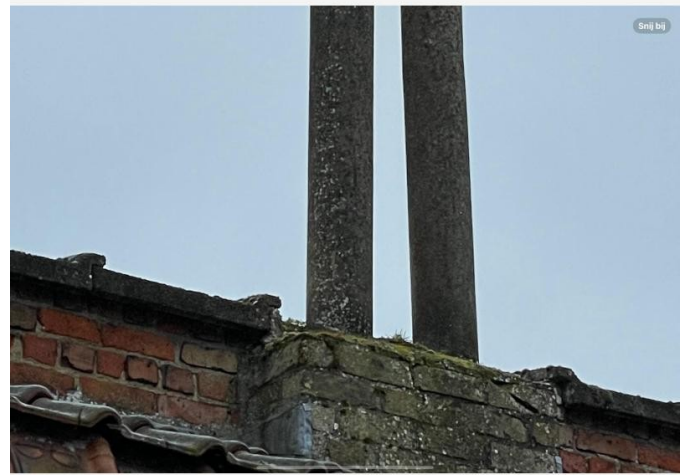
Het asbestmateriaal valt onder de mijlpaal van 2040.

Eindbeoordeling materiaalrisico	Laag materiaalrisico en/of verlaagde kans op vezelvrijgave
---------------------------------	--

Gebondenheid	Categorie 1: hechtgebonden in oorsprong
Asbestsoort (vezeltype)	Crocidoliet aanwezig
Asbestconcentratie	Laag (< 50%)
Afschermingsgraad van het gehele materiaal	Geheel of deels vrij aan de buitenlucht
Toestand van het materiaal	Licht beschadigd, licht verweerd. Intact materiaal type Pical – asbestboard of categorie III 'gebondenheid'

Beschrijving	rookafvoer 2 buizen boven hobbykamer
Omgeving	Buiten
Primaire drager	HVAC infrastructuur en uitrusting
Asbestmateriaal	Buis, koker, leiding, pijp, doorvoer
Bindmiddel van asbestmateriaal	Cement
Gebondenheid op basis van bindmiddel	Hecht
Hoeveelheid (lengte - omtrek - dikte - aantal)	<ul style="list-style-type: none">• 1,20 m - 45,00 cm - 1,00 cm - 2 stuks
Totaal volume	0,011 m ³
Eenvoudig bereikbaar	Ja
Bevestigingswijze	<ul style="list-style-type: none">• Verlijmd, ingegoten, versmeerd
Identificatiemethode	Vaststelling zonder monstername
Destructieve handeling voor identificatie	Nee

Zorgvuldig beheren

- Zorg voor een veilig beheer. Vermijd het beschadigen van het asbestmateriaal. Controleer de toestand jaarlijks op wijzigingen.

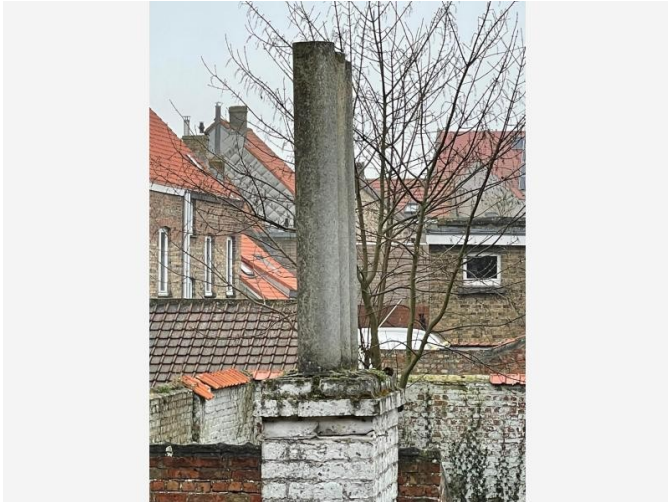
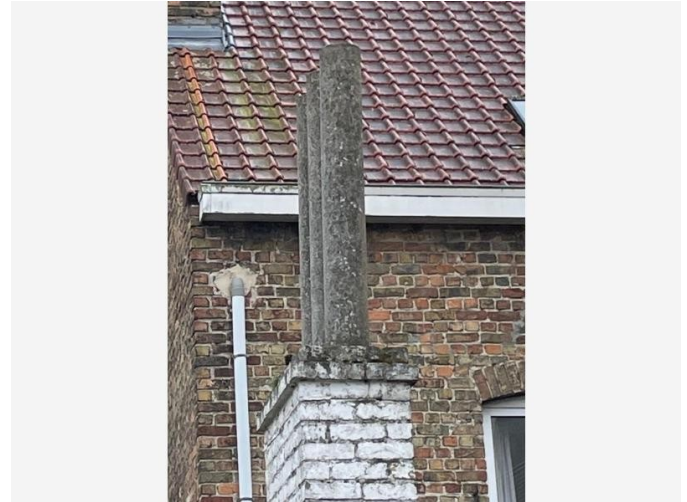
Fiche 4: rookafvoer - 3 buizen boven 'apotheek' - achterzijde links

Het asbestmateriaal valt onder de mijlpaal van 2040.

Eindbeoordeling materiaalrisico	Laag materiaalrisico en/of verlaagde kans op vezelvrijgave
---------------------------------	--

Gebondenheid	Categorie 1: hechtgebonden in oorsprong
Asbestsoort (vezeltype)	Crocidoliet aanwezig
Asbestconcentratie	Laag (< 50%)
Afschermingsgraad van het gehele materiaal	Geheel of deels vrij aan de buitenlucht
Toestand van het materiaal	Licht beschadigd, licht verweerd. Intact materiaal type Pical – asbestboard of categorie III 'gebondenheid'

Beschrijving	rookafvoer - 3 buizen boven 'apotheek' - achterzijde links
Omgeving	Buiten
Primaire drager	HVAC infrastructuur en uitrusting
Asbestmateriaal	Buis, koker, leiding, pijp, doorvoer
Bindmiddel van asbestmateriaal	Cement
Gebondenheid op basis van bindmiddel	Hecht
Hoeveelheid (lengte - omtrek - dikte - aantal)	<ul style="list-style-type: none">• 1,50 m - 45,00 cm - 1,00 cm - 3 stuks
Totaal volume	0,02 m ³
Eenvoudig bereikbaar	Ja
Bevestigingswijze	<ul style="list-style-type: none">• Verlijmd, ingegoten, versmeerd
Identificatiemethode	Vaststelling zonder monsternamen
Destructieve handeling voor identificatie	Nee

Zorgvuldig beheren

- Zorg voor een veilig beheer. Vermijd het beschadigen van het asbestmateriaal. Controleer de toestand jaarlijks op wijzigingen.

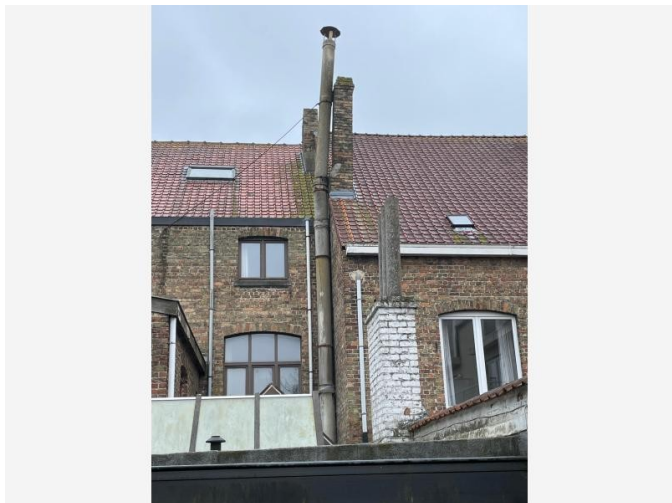
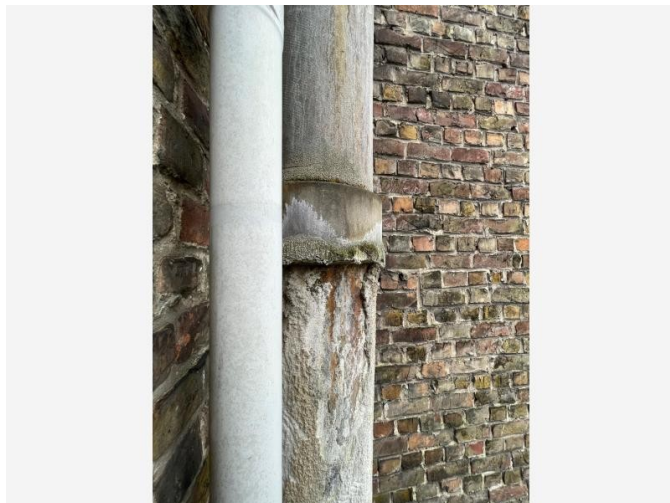
Fiche 5: zware buis op de achtermuur van de bovenverdiepingen incl. schouwhoed

Het asbestmateriaal valt onder de mijlpaal van 2040.

Eindbeoordeling materiaalrisico	Laag materiaalrisico en/of verlaagde kans op vezelvrijgave
---------------------------------	--

Beschrijving	zware buis op de achtermuur van de bovenverdiepingen incl. schouwhoed
Omgeving	Buiten
Primaire drager	HVAC infrastructuur en uitrusting
Asbestmateriaal	Buis, koker, leiding, pijp, doorvoer
Bindmiddel van asbestmateriaal	Cement
Gebondenheid op basis van bindmiddel	Hecht
Hoeveelheid (lengte - omtrek - dikte - aantal)	<ul style="list-style-type: none">• 10,00 m - 120,00 cm - 2,00 cm - 1 stuk
Totaal volume	0,24 m ³
Eenvoudig bereikbaar	Ja
Bevestigingswijze	<ul style="list-style-type: none">• Verlijmd, ingegoten, versmeerd• Geschroefd
Identificatiemethode	Vaststelling zonder monstername
Destructieve handeling voor identificatie	Nee

Zorgvuldig beheren

- Zorg voor een veilig beheer. Vermijd het beschadigen van het asbestmateriaal. Controleer de toestand jaarlijks op wijzigingen.

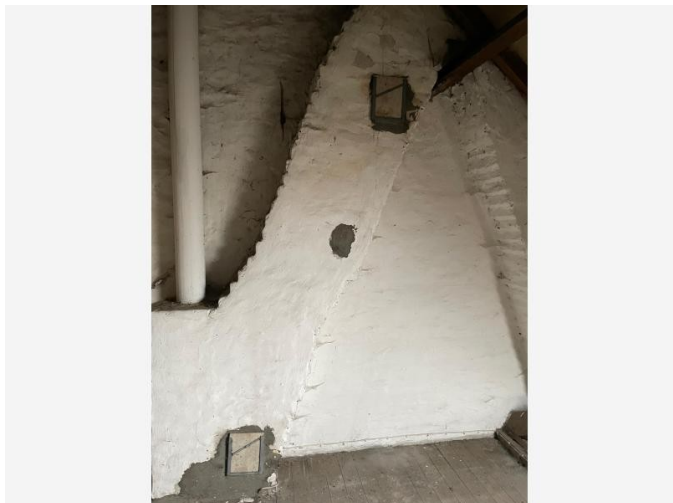
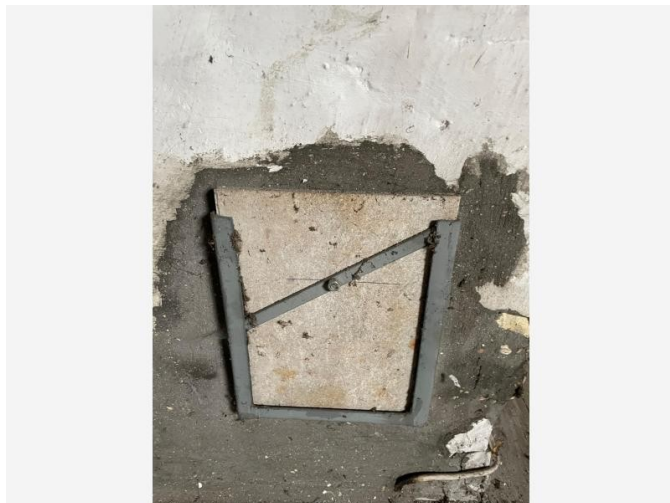
Fiche 7: Afdek(schuif)plaatjes controlelegaten schoorsteen op zolder

Beschrijving	Afdek(schuif)plaatjes controlelegaten schoorsteen op zolder
Omgeving	Binnen
Primaire drager	HVAC infrastructuur en uitrusting

Asbestmateriaal	Plaat, paneel, tablet - Generiek
Bindmiddel van asbestmateriaal	Cement
Gebondenheid op basis van bindmiddel	Hecht
Hoeveelheid (oppervlakte - dikte - aantal)	<ul style="list-style-type: none"> • 0,03 m² - 1,00 cm - 2 stuks
Totaal volume	< 0,001 m ³
Eenvoudig bereikbaar	Ja
Bevestigingswijze	<ul style="list-style-type: none"> • Geklemd
Identificatiemethode	Vaststelling zonder monstername
Destructieve handeling voor identificatie	Nee
Opmerking	Afdekking controlekasten schoorsteen op zolder - uitschuifbaar

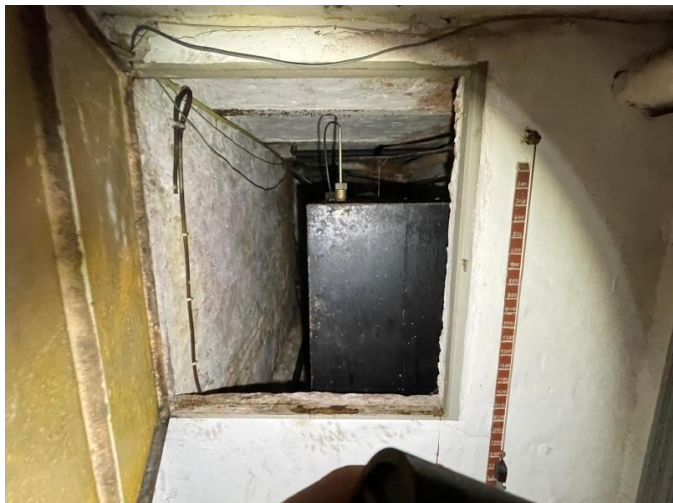
Fiche 9: kelder met mazouttank niet toegankelijk via opening in kelder

(Asbest)materiaal	mazouttank
Karakterisatie	Asbest (verdacht)
Primaire drager	Vloer
