# Asbestinventarisatetest

Oude Veurnaart 12, 8620 Nieuwpoort

Attestnummer : 20230112-000120.000

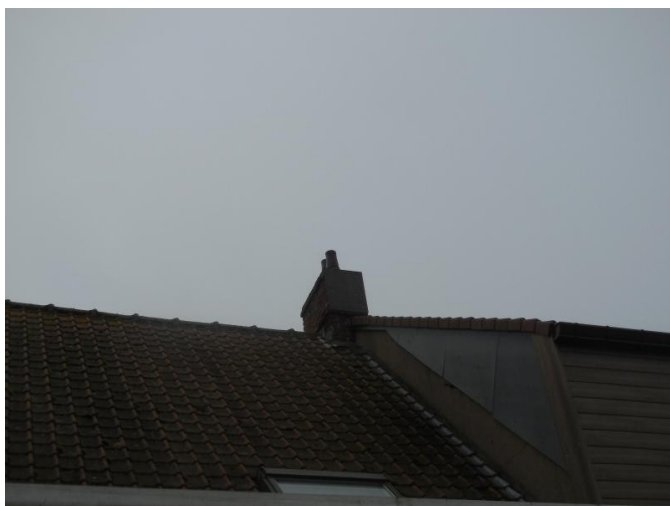
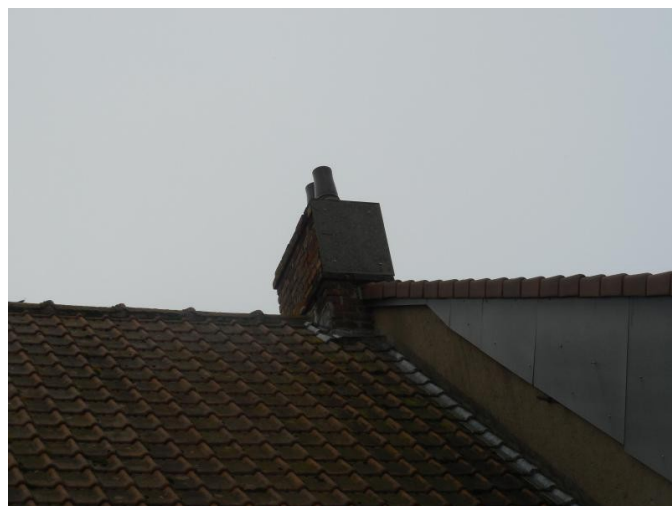
Eindbeoordeling materiaalrisico	Laag materiaalrisico en/of verlaagde kans op vezelvrijgave
---------------------------------	--

Gebondenheid	Categorie 1: hechtgebonden in oorsprong
Asbestsoort (vezeltype)	Crocidoliet aanwezig
Asbestconcentratie	Laag (< 50%)
Afschermingsgraad van het gehele materiaal	Geheel of deels vrij aan de buitenlucht
Toestand van het materiaal	Licht beschadigd, licht verweerd. Intact materiaal type Pical – asbestboard of categorie III 'gebondenheid'

Beschrijving	Cementplaat thv de schouw hoofdgebouw
Omgeving	Buiten
Primaire drager	Schacht-koker (technisch)
Asbestmateriaal	Dak- en gevelbekleding - Plaat
Bindmiddel van asbestmateriaal	Cement
Gebondenheid op basis van bindmiddel	Hecht
Hoeveelheid (oppervlakte - dikte - aantal)	• 1,20 m <sup>2</sup> - 0,30 cm - 1 stuk
Totaal volume	0,004 m <sup>3</sup>
Eenvoudig bereikbaar	Ja
Bevestigingswijze	• Genageld, geniet

Verwijderen

- Verwijder dit asbestmateriaal zo snel mogelijk. Volg de toestand goed op.
- Hemelwater dat afspoelt van asbestcement daken of gevels kan asbestdeeltjes bevatten. Gebruik het enkel voor gesloten circuits (bv. spoelen toiletten). Reinig na het vervangen van het dak of de gevel de dakgoten en regenwaterput of -ton om asbesthoudend sediment of slib te verwijderen

- Eenvoudige handelingen: mag via doe-het-zelf of door werknemer(s) met opleidingsattest eenvoudige handelingen  
Hechtgebonden buitentoepassing die makkelijk kan verwijderd worden mits de nodige beschermingsmaatregelen.

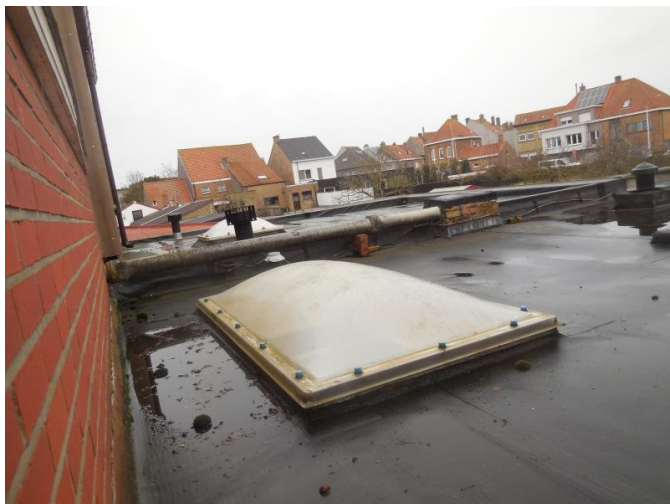
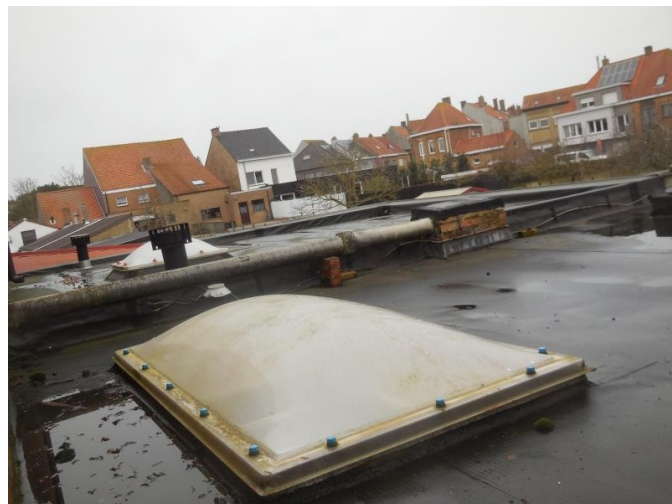
Eindbeoordeling materiaalrisico	Verhoogd materiaalrisico en/of verhoogde kans op vezelvrijgave
---------------------------------	--

Gebondenheid	Categorie 1: hechtgebonden in oorsprong
Asbestsoort (vezeltype)	Crocidoliet aanwezig
Asbestconcentratie	Laag (< 50%)
Afschermingsgraad van het gehele materiaal	Geheel of deels vrij aan de buitenlucht
Toestand van het materiaal	Matig beschadigd, matig verweerd

Beschrijving	Schouwpijp oversteek plat dak
Omgeving	Buiten
Primaire drager	Plat dak
Asbestmateriaal	Rookgaskanaal
Bindmiddel van asbestmateriaal	Cement
Gebondenheid op basis van bindmiddel	Hecht
Hoeveelheid (lengte - omtrek - dikte - aantal)	<ul style="list-style-type: none"><li>4,00 m - 60,00 cm - 1,00 cm - 1 stuk</li></ul>
Totaal volume	0,024 m <sup>3</sup>
Eenvoudig bereikbaar	Ja
Bevestigingswijze	<ul style="list-style-type: none"><li>Geklemd</li></ul>

Verwijderen

- Verwijder dit asbestmateriaal zo snel mogelijk. Volg de toestand goed op.
- Hemelwater dat afspoelt van asbestcement daken of gevels kan asbestdeeltjes bevatten. Gebruik het enkel voor gesloten circuits (bv. spoelen toiletten). Reinig na het vervangen van het dak of de gevel de dakgoten en regenwaterput of -ton om asbesthoudend sediment of slib te verwijderen

- Eenvoudige handelingen: mag via doe-het-zelf of door werknemer(s) met opleidingsattest eenvoudige handelingen  
Hechtgebonden buitentoepassing die makkelijk kan verwijderd worden mits de nodige beschermingsmaatregelen.

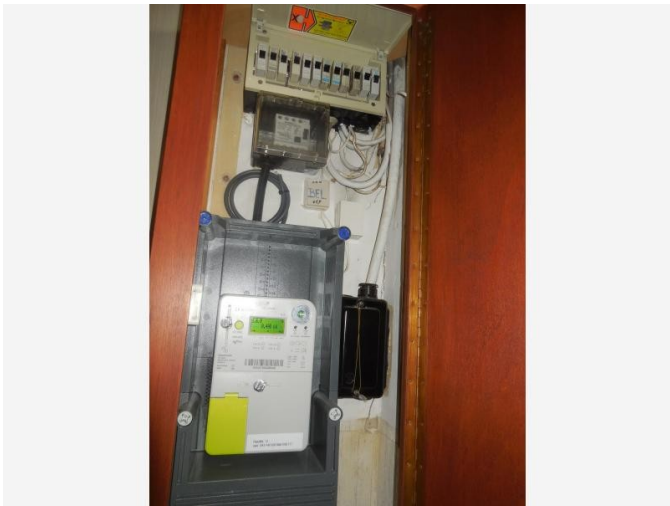
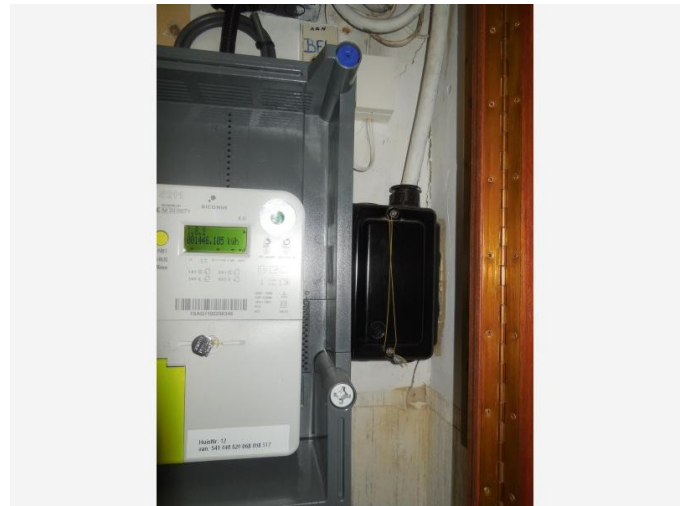
Eindbeoordeling materiaalisico	Laag materiaalisico en/of verlaagde kans op vezelvrijgave
--------------------------------	---

Gebondenheid	Categorie 1: hechtgebonden in oorsprong
Asbestsoort (vezeltype)	Crocidoliet aanwezig
Asbestconcentratie	Laag (< 50%)
Afschermingsgraad van het gehele materiaal	Geheel of deels (ook) vrij aan binnenluchtstromen
Toestand van het materiaal	Onbeschadigd, niet verweerd

Beschrijving	Bakelieten elektrische materiaal
Omgeving	Binnen
Primaire drager	Communicatie en elektrische infrastructuur en uitrusting
Asbestmateriaal	Plaat, paneel, tablet - Type Bakeliet
Bindmiddel van asbestmateriaal	Kunststof of -hars
Gebondenheid op basis van bindmiddel	Hecht
Hoeveelheid (oppervlakte - dikte - aantal)	• 0,40 m <sup>2</sup> - 1,00 cm - 1 stuk
Totaal volume	0,004 m <sup>3</sup>
Eenvoudig bereikbaar	Ja
Bevestigingswijze	• Geschroefd
Identificatiemethode	Vaststelling zonder monsternamen

Zorgvuldig beheren

- Zorg voor een veilig beheer. Vermijd het beschadigen van het asbestmateriaal. Controleer de toestand jaarlijks op wijzigingen.

- Eenvoudige handelingen: mag via doe-het-zelf of door werknemer(s) met opleidingsattest eenvoudige handelingen  
Hechtgebonden binnentoepassing in goede staat die makkelijk kan verwijderd worden mits de nodige beschermingsmaatregelen.

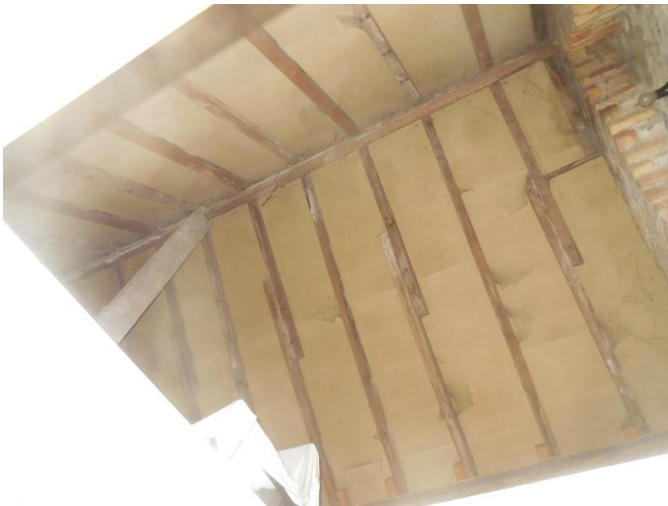
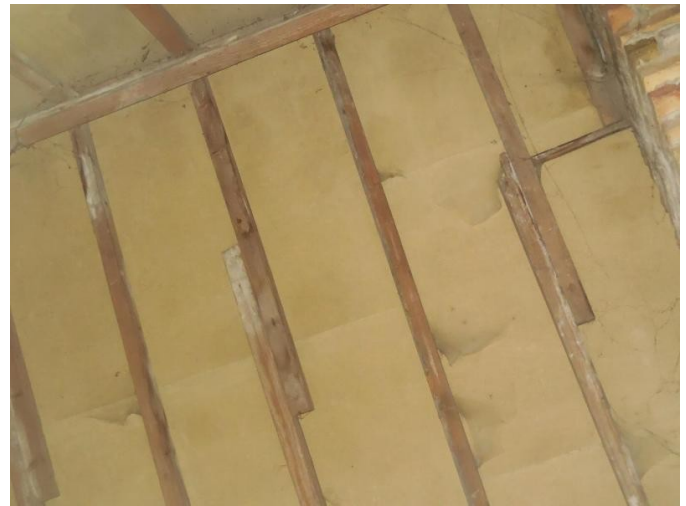
Eindbeoordeling materiaalrisico	Laag materiaalrisico en/of verlaagde kans op vezelvrijgave
---------------------------------	--

Gebondenheid	Categorie 1: hechtgebonden in oorsprong
Asbestsoort (vezeltype)	Alleen chrysotiel
Asbestconcentratie	Laag (< 50%)
Afschermingsgraad van het gehele materiaal	Geheel of deels (ook) vrij aan binnenluchtstromen
Toestand van het materiaal	Licht beschadigd, licht verweerd. Intact materiaal type Pical – asbestboard of categorie III 'gebondenheid'

#	Type	Referentie	Resultaat
4.1	Puntmonster	E-23-001223/06	Chrysotiel

Beschrijving	Onderdak hoofdgebouw
Omgeving	Binnen
Primaire drager	Schuin dak
Asbestmateriaal	Plaat, paneel, tablet - Type Menuiserite
Bindmiddel van asbestmateriaal	Cement
Gebondenheid op basis van bindmiddel	Hecht
Hoeveelheid (oppervlakte - dikte - aantal)	• 71,00 m <sup>2</sup> - 0,30 cm - 1 stuk

Zorgvuldig beheren

- Zorg voor een veilig beheer. Vermijd het beschadigen van het asbestmateriaal. Controleer de toestand jaarlijks op wijzigingen.

- Eenvoudige handelingen: enkel door erkend asbestverwijderaar Hechtgebonden binnentoepassing in licht verweerde staat.

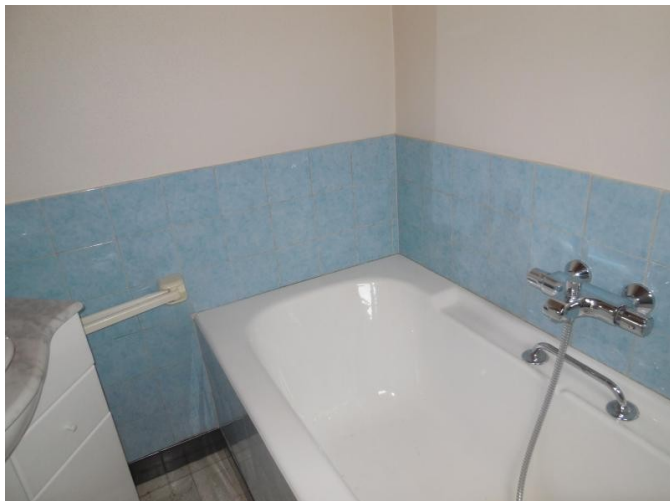
## Fiche 5: Tegellijm Faiencetegels Muren keuken, WC, badkamer

Mogelijk bevindt er zich asbestverdachte tegellijm achter de wandtegels. Dit was niet waarneembaar, er waren geen bestaande beschadigingen of openingen in de wandtegels.

Identificatiemethode	Redelijk vermoeden
Primaire drager	Binnenwand
(Asbest)materiaal	In-situ afwerkingslagen - Lijm laag
Bindmiddel	Lijm
Gebondenheid bindmiddel	Hecht

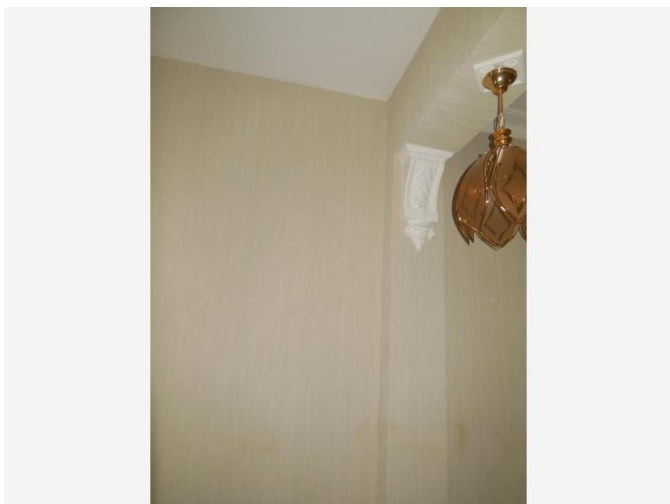
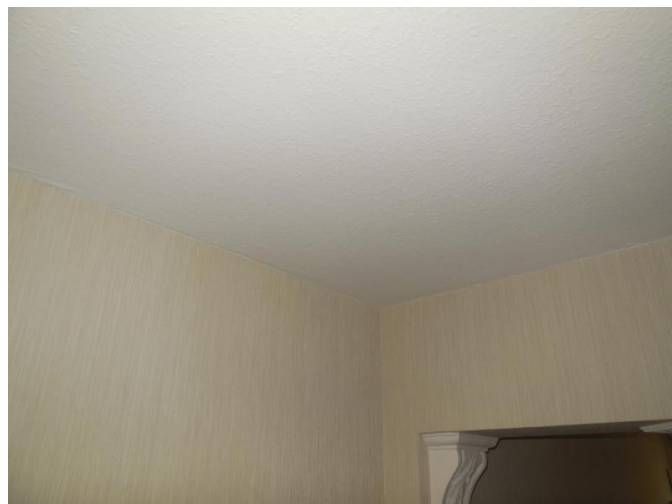
Geen asbest

#	Type	Referentie	Resultaat
6.1	Mengmonster	E-23-001223/02	Geen asbest

Beschrijving	Pleisterwerk Plafonds
Omgeving	Binnen
Primaire drager	Plafond
Bindmiddel van materiaal	Gips - kalk

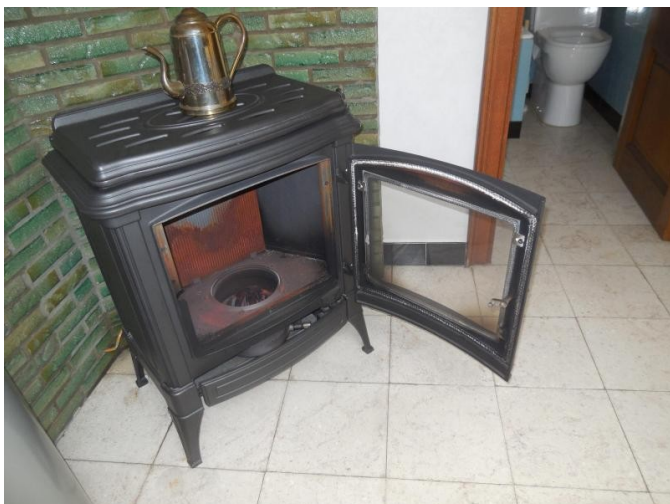
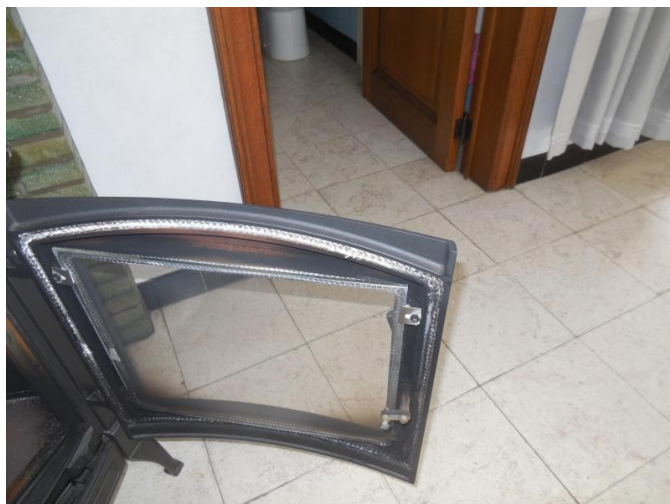
## Fiche 7: Koord kachel keuken

Geen asbest

#	Type	Referentie	Resultaat
7.1	Puntmonster	E-23-001223/04	Geen asbest

Beschrijving	Koord kachel keuken
Omgeving	Binnen
Primaire drager	Ruimteverwarming
Bindmiddel van materiaal	Weinig of geen bindmiddel (textiel, bevolking, ...)

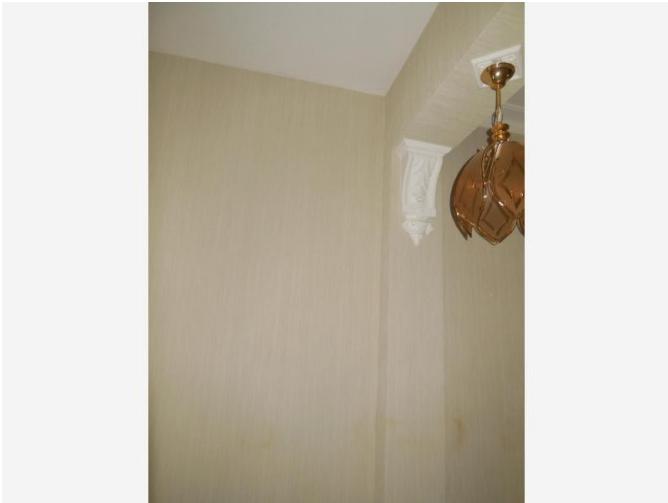
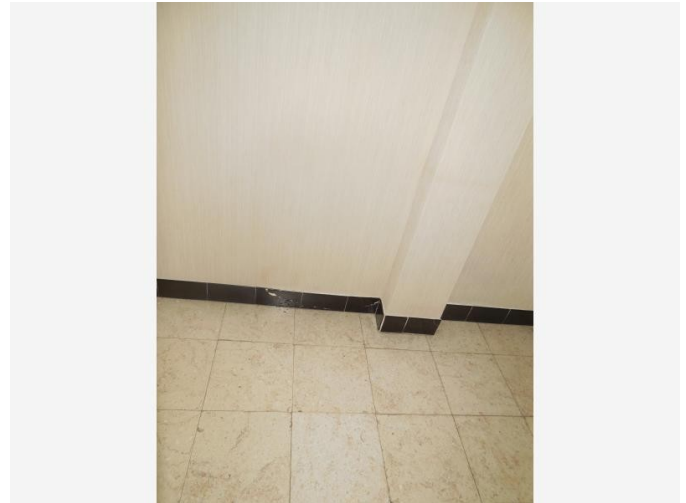
Geen asbest

#	Type	Referentie	Resultaat
8.1	Mengmonster	E-23-001223/01	Geen asbest

Beschrijving	Pleisterwerk wanden
Omgeving	Binnen
Primaire drager	Binnenwand
Bindmiddel van materiaal	Gips - kalk

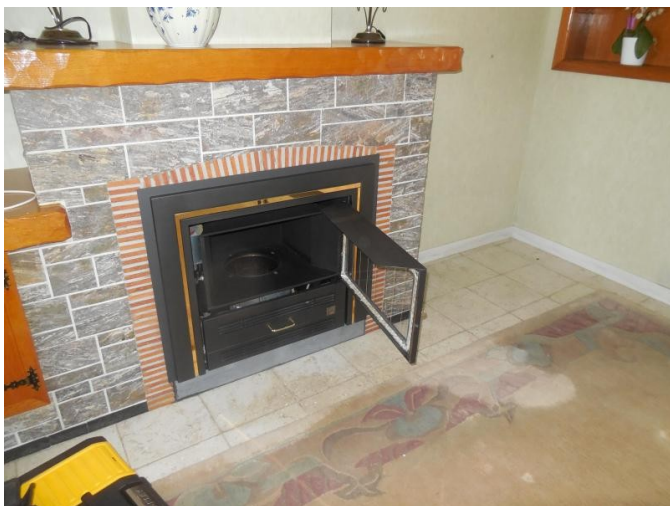
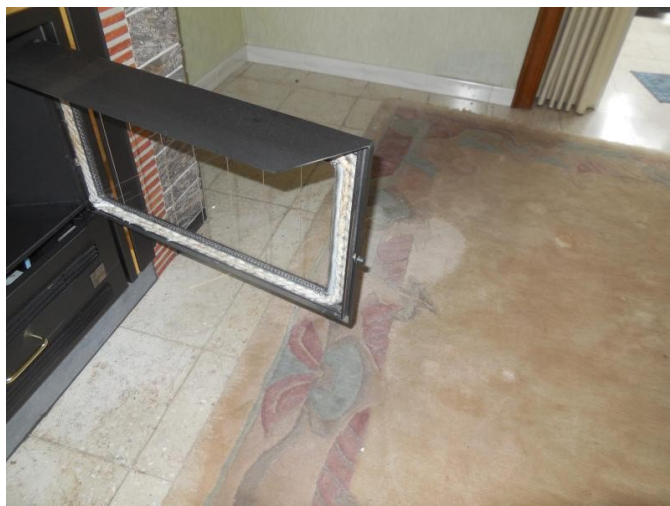
## Fiche 9: Koord kachel living

Geen asbest

#	Type	Referentie	Resultaat
9.1	Puntmonster	E-23-001223/03	Geen asbest

Beschrijving	Koord kachel living
Omgeving	Binnen
Primaire drager	Ruimteverwarming
Bindmiddel van materiaal	Weinig of geen bindmiddel (textiel, bevolking, ...)

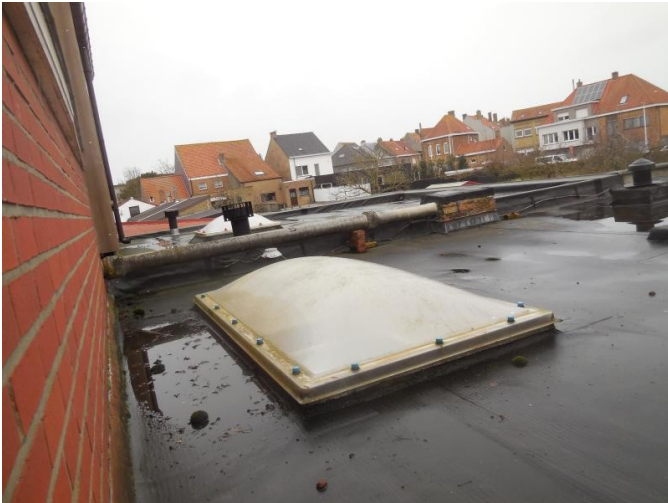
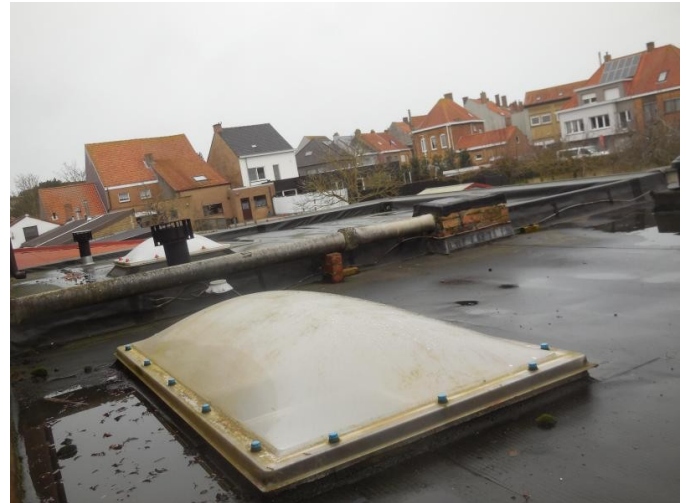
Geen asbest

#	Type	Referentie	Resultaat
10.1	Puntmonster	E-23-001223/05	Geen asbest

Beschrijving	Roofing plat dak achterbouw
Omgeving	Buiten
Primaire drager	Plat dak
Bindmiddel van materiaal	Bitumen (roofing, teer, asfalt)
