Asbestinventarisatetest

Kokstraat 20, 8620 Nieuwpoort

Attestnummer : 20251007-000515.000

Uitgegeven op : 07.10.2025

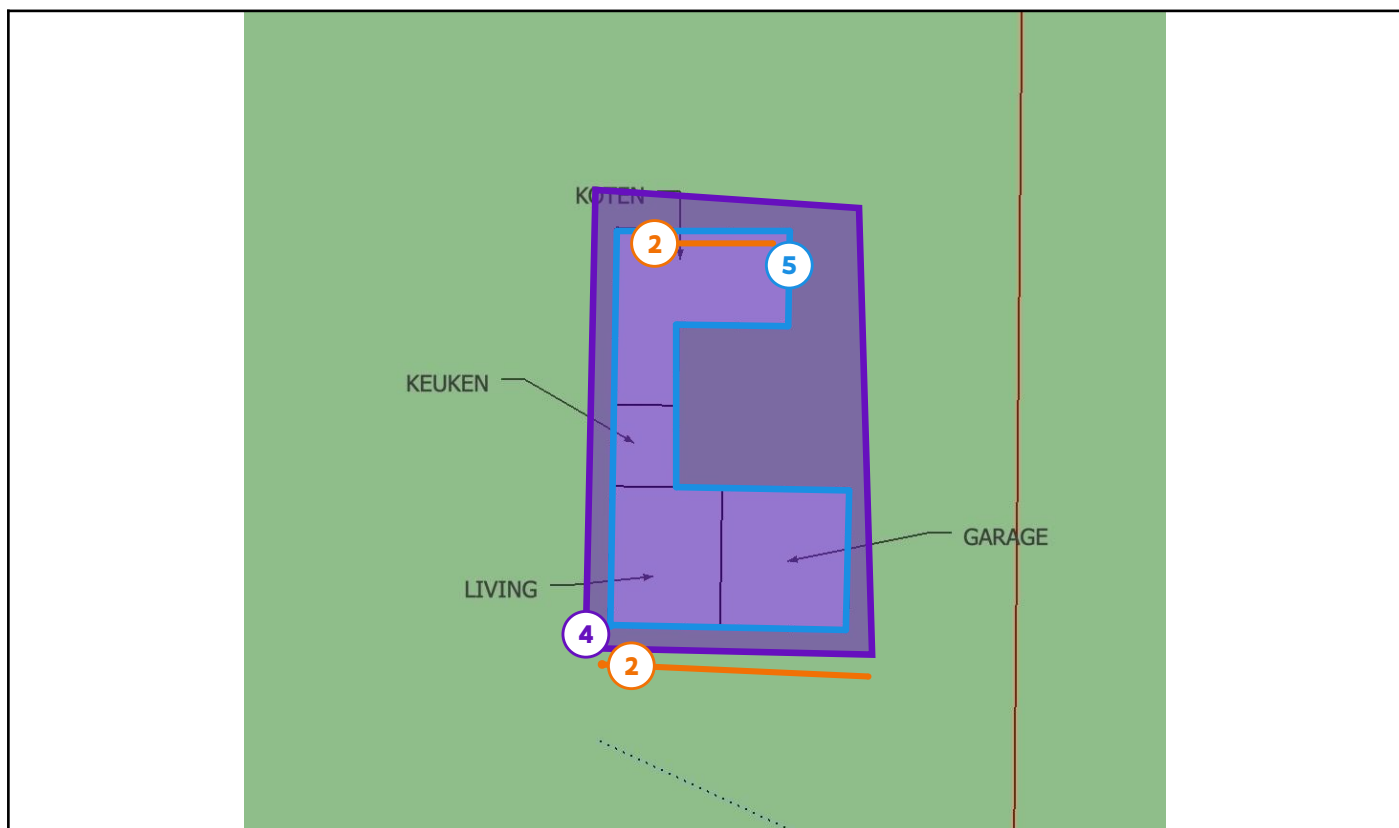
Plan 1.1: GELIJKVLOERS

Beschrijving	Type	Actie
2. Mastiek - profiel/glas	Asbestmateriaal	Verwijderen
4. Onderliggende lagen - vloeren - plafonden - tegels	Advies	-
5. Pleisterwerk muur	Geen asbest	-

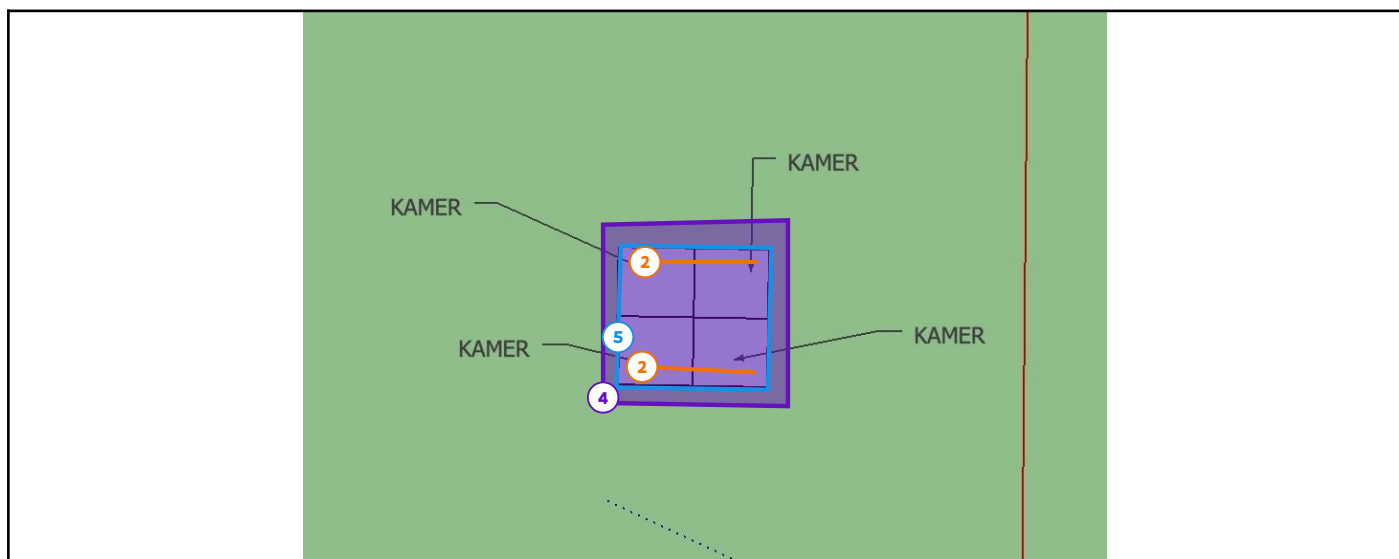
Plan 1.2: VERDIEP 1

Beschrijving	Type	Actie
2. Mastiek - profiel/glas	Asbestmateriaal	Verwijderen
4. Onderliggende lagen - vloeren - plafonden - tegels	Advies	-
5. Pleisterwerk muur	Geen asbest	-

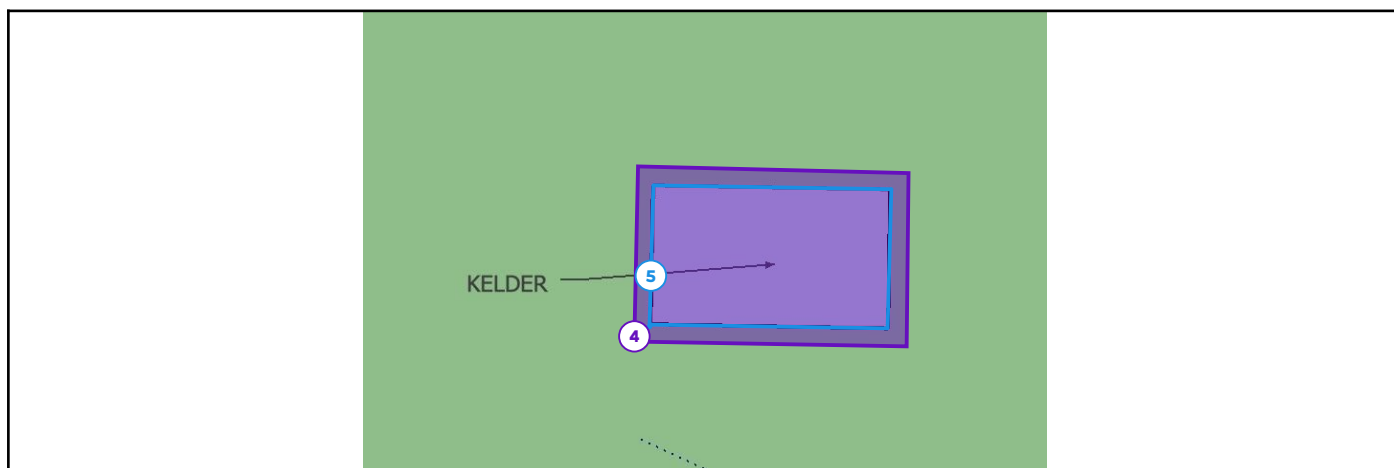
Plan 1.3: KELDER

Beschrijving	Type	Actie
4. Onderliggende lagen - vloeren - plafonden - tegels	Advies	-
5. Pleisterwerk muur	Geen asbest	-

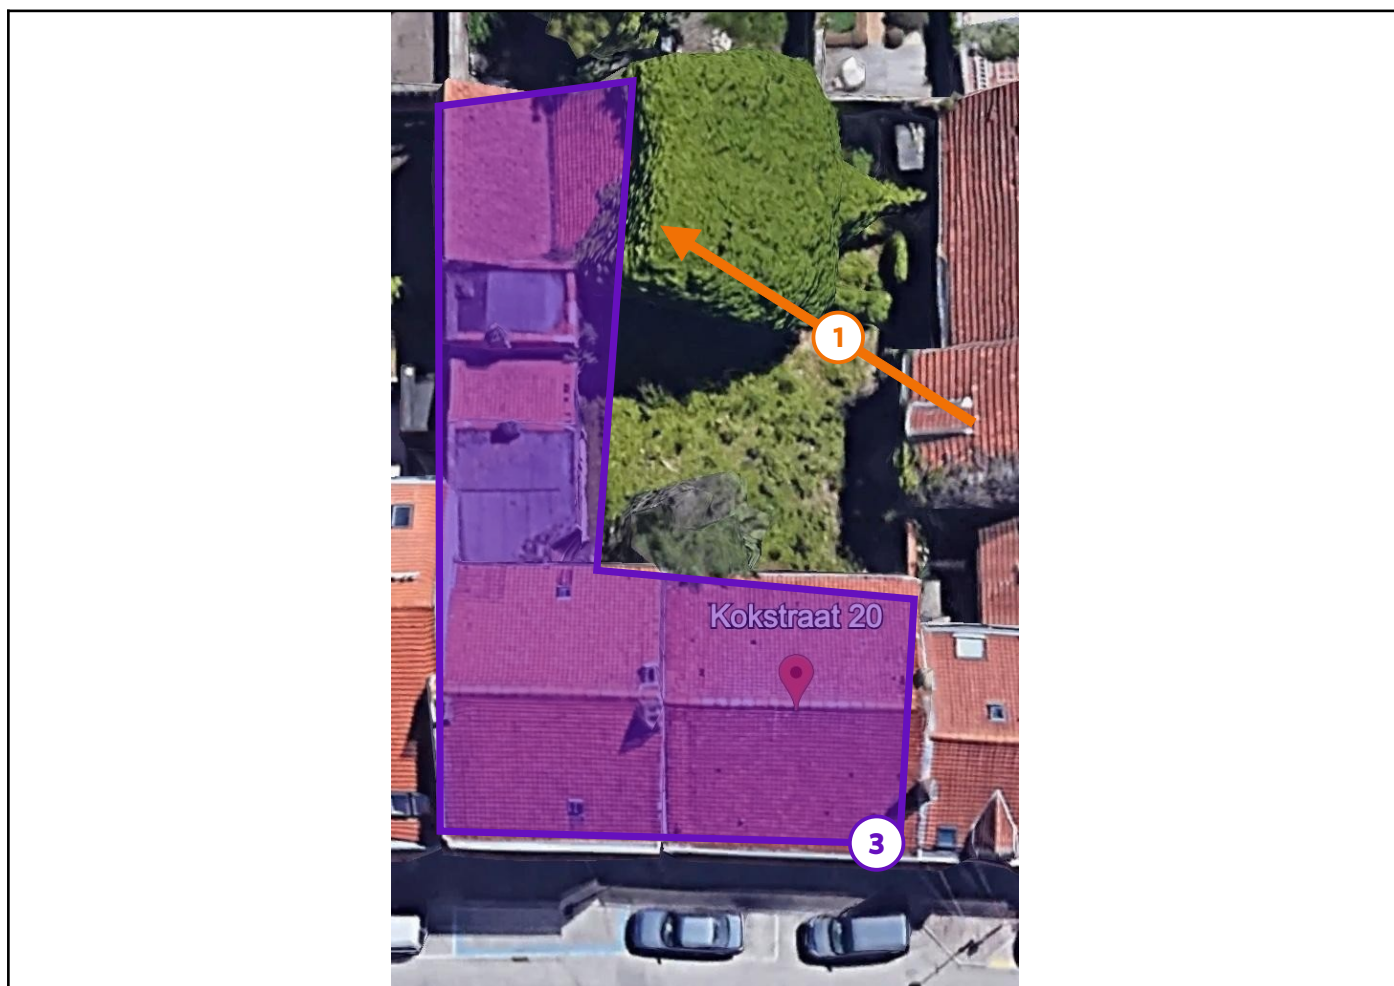
Plan 1.4: DAKPLAN

Beschrijving	Type	Actie
1. Golfplaten	Asbestmateriaal	Verwijderen
3. Dakafwerking	Advies	-

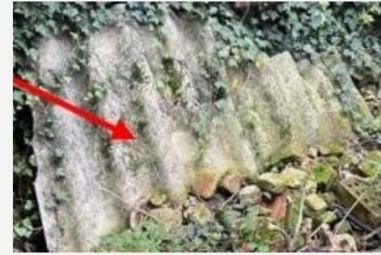
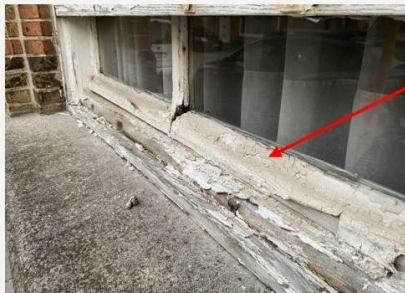
Het asbestmateriaal valt onder de mijlpaal van 2034.

Eindbeoordeling materiaalrisico	Verhoogd materiaalrisico en/of verhoogde kans op vezelvrijgave
---------------------------------	--

Gebondenheid	Categorie 1: hechtgebonden in oorsprong
Asbestsoort (vezeltype)	Crocidoliet aanwezig
Asbestconcentratie	Laag (< 50%)
Afschermingsgraad van het gehele materiaal	Geheel of deels vrij aan de buitenlucht
Toestand van het materiaal	Matig beschadigd, matig verweerd

Beschrijving	Golfplaten
Omgeving	Buiten
Primaire drager	Schuin dak
Asbestmateriaal	Dak- en gevelbekleding - Golfplaat
Bindmiddel van asbestmateriaal	Cement
Gebondenheid op basis van bindmiddel	Hecht
Hoeveelheid (oppervlakte - aantal)	<ul style="list-style-type: none">• 40,00 m² - 1 stuk
Totale oppervlakte	40,00 m ²
Eenvoudig bereikbaar	Ja
Bevestigingswijze	<ul style="list-style-type: none">• Onbekend
Identificatiemethode	Vaststelling zonder monstername
Destructieve handeling voor identificatie	Nee
Opmerking	Hoeveelheden zijn slechts een ruwe schatting en mogen niet gebruikt worden voor de opmaak van verwijderingsoffertes.

- Zorg voor een veilig beheer. Vermijd het beschadigen van het asbestmateriaal. Controleer de toestand jaarlijks op wijzigingen.
- Hemelwater dat afspoelt van asbestcement daken of gevels kan asbestdeeltjes bevatten. Gebruik het enkel voor gesloten circuits (bv. spoelen toiletten). Reinig na het vervangen van het dak of de gevel de dakgoten en regenwaterput of -ton om asbesthoudend sediment of slib te verwijderen
- Voer bijkomende staalname(s) uit.

- Eenvoudige handelingen: mag via doe-het-zelf of door werknemer(s) met opleidingsattest eenvoudige handelingen
De toepassing kan in zijn geheel verwijderd worden zonder verdere beschadiging door een werknemer met opleidingsattest eenvoudige handelingen.

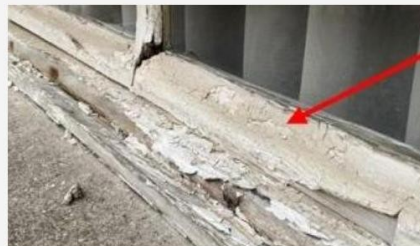
Het asbestmateriaal valt onder de mijlpaal van 2040.

Eindbeoordeling materiaalrisico	Verhoogd materiaalrisico en/of verhoogde kans op vezelvrijgave
---------------------------------	--

Gebondenheid	Categorie 1: hechtgebonden in oorsprong
Asbestsoort (vezeltype)	Amfibool aanwezig, uitgezonderd crocidoliet
Asbestconcentratie	Laag (< 50%)
Afschermingsgraad van het gehele materiaal	Geheel of deels (ook) vrij aan de binnenlucht
Toestand van het materiaal	Matig beschadigd, matig verweerd

Beschrijving	Mastiek - profiel/glas
Omgeving	Grenst aan binnen- en buitenlucht
Primaire drager	Wandopening verticaal (raam, deur, ...)
Asbestmateriaal	In-situ afwerkingslagen - Pasta, stopverf, voegsel, stopsel, vulsel, mastiek, kitten, ...
Bindmiddel van asbestmateriaal	Kitten, mastiek, pasta
Gebondenheid op basis van bindmiddel	Hecht
Hoeveelheid (gewicht - aantal)	<ul style="list-style-type: none">• 1,00 kg - 1 stuk
Totaal gewicht	1,00 kg
Eenvoudig bereikbaar	Ja
Bevestigingswijze	<ul style="list-style-type: none">• Onbekend
Identificatiemethode	Vaststelling zonder monstername
Destructieve handeling voor identificatie	Nee
Opmerking	De hoeveelheid is onmogelijk in te schatten, alle ramen bestaande uit enkele beglazing bevatten de vernoemde mastiek.

- Zorg voor een veilig beheer. Vermijd het beschadigen van het asbestmateriaal. Controleer de toestand jaarlijks op wijzigingen.
- Voer bijkomende staalname(s) uit.

- Eenvoudige handelingen: mag via doe-het-zelf of door werknemer(s) met opleidingsattest eenvoudige handelingen
Het raam kan in zijn geheel verwijderd worden zodoende er geen beschadiging kan plaatsvinden.
