Asbestinventarisatetest

Kerkstraat 6, 3560 Lummen

Attestnummer : 20240612-000412.000

Uitgegeven op : 12.06.2024

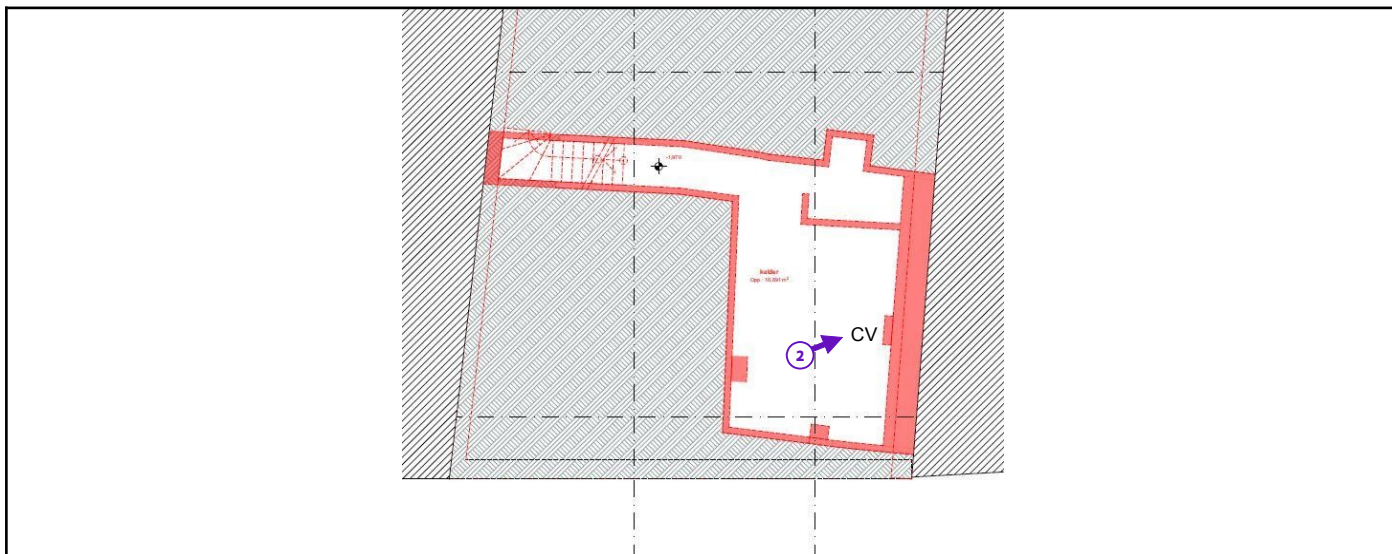
Plan 1.4: Kelder

Beschrijving	Type	Actie
2. CV-ketel (kelder)	Advies	-

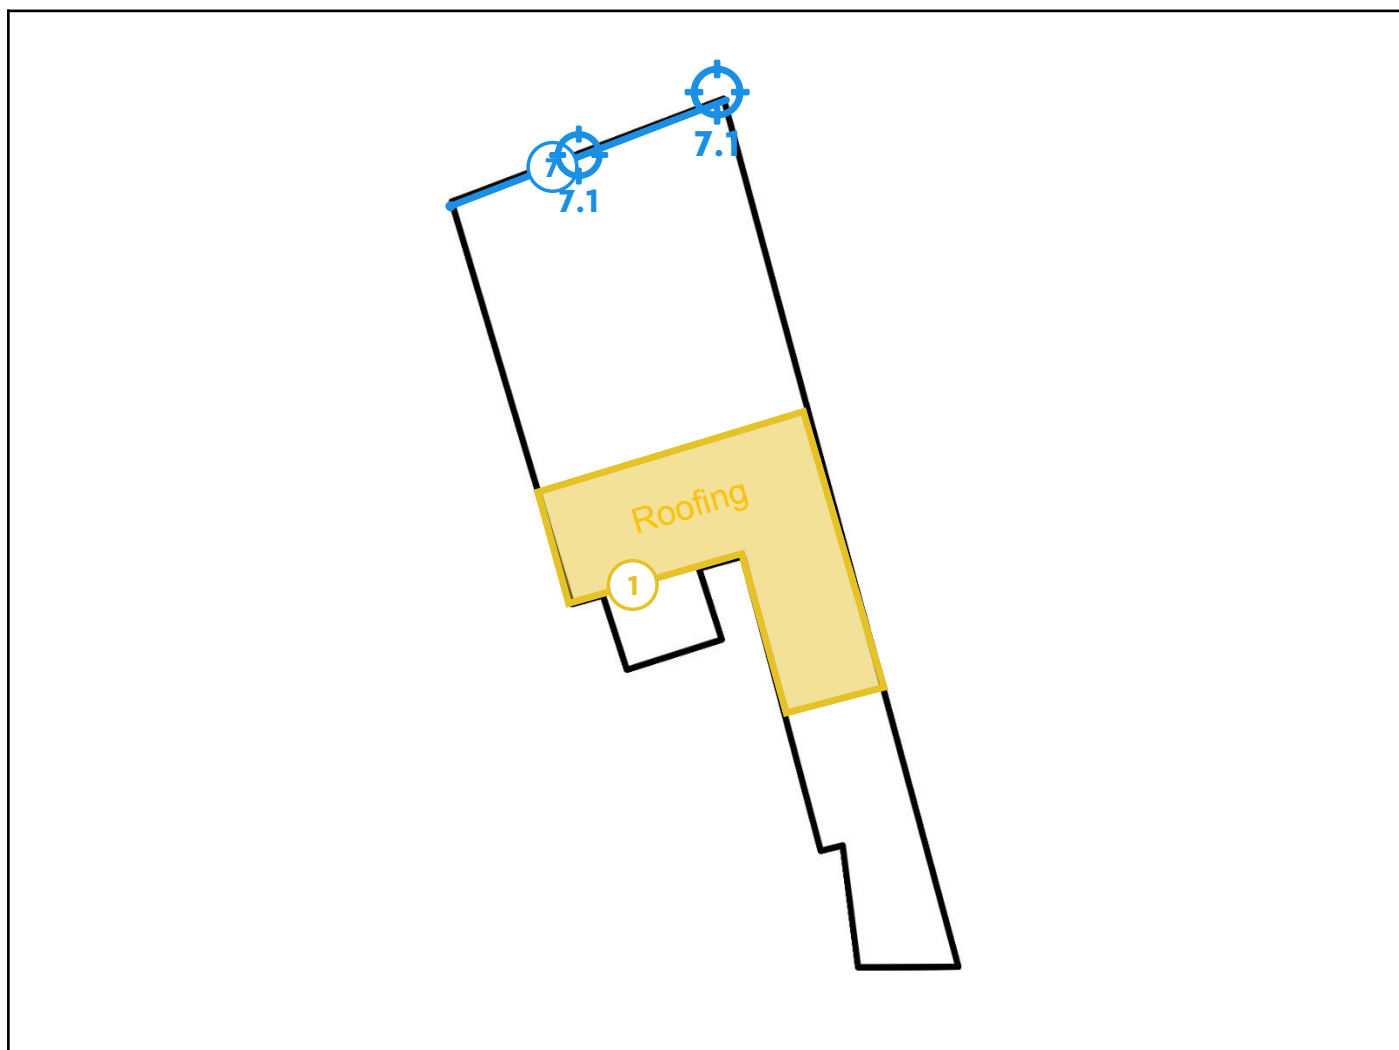
Plan 1.8: Dak/ gevelplan

Beschrijving	Type	Actie
1. Roofing (plat dak)	Asbestmateriaal	Zorgvuldig beheren
7. Crepi (buitengevel)	Geen asbest	-
7.1 Code: MM-05	Mengmonster	-

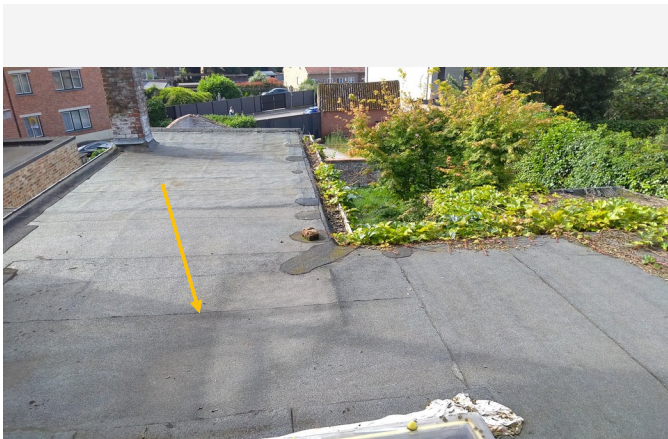
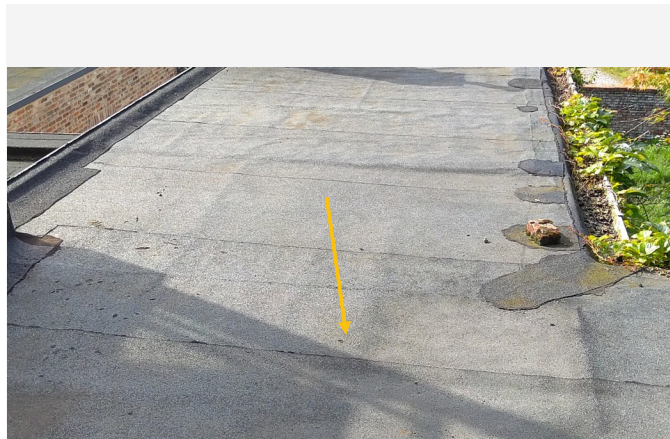
Het asbestmateriaal valt onder de mijlpaal van 2040.

Eindbeoordeling materiaalrisico	Laag materiaalrisico en/of verlaagde kans op vezelvrijgave
---------------------------------	--

Gebondenheid	Categorie 1: hechtgebonden in oorsprong
Asbestsoort (vezeltype)	Alleen chrysotiel
Asbestconcentratie	Laag (< 50%)
Afschermingsgraad van het gehele materiaal	Geheel of deels vrij aan de buitenlucht
Toestand van het materiaal	Licht beschadigd, licht verweerd. Intact materiaal type Pical – asbestboard of categorie III 'gebondenheid'

Beschrijving	Roofing (plat dak)
Omgeving	Buiten
Primaire drager	Plat dak
Asbestmateriaal	Dak- en gevelbekleding - Roofing
Bindmiddel van asbestmateriaal	Bitumen (roofing, teer, asfalt)
Gebondenheid op basis van bindmiddel	Hecht
Hoeveelheid (oppervlakte - aantal)	• 35,00 m ² - 1 stuk
Totale oppervlakte	35,00 m ²
Eenvoudig bereikbaar	Ja
Bevestigingswijze	• Verlijmd, ingegoten, versmeerd

Identificatiemethode	Vaststelling zonder monstername Motivatie: Groot risico op structurele gevolgschade (lekschade, werking installatie,...)
Destructieve handeling voor identificatie	Nee
Opmerking	Indien u deze roofing wenst te verwijderen kan u een aannemelijk staal laten nemen voor verder labo-onderzoek.

- Zorg voor een veilig beheer. Vermijd het beschadigen van het asbestmateriaal. Controleer de toestand jaarlijks op wijzigingen.

- Eenvoudige handelingen: mag via doe-het-zelf of door werknemer(s) met opleidingsattest eenvoudige handelingen
In één geheel verwijderen, dubbel verpakken en afvoeren naar het containerpark.
Draag persoonlijke beschermingsmiddelen, zie asbestattest 'asbest verwijderen'.

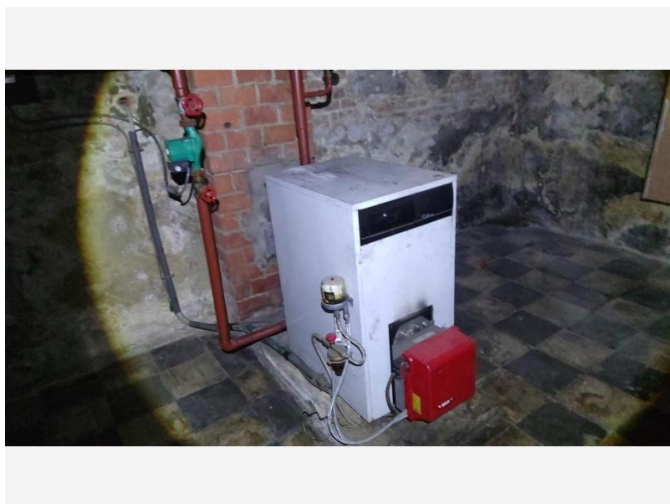
De cv-ketel in de kelder kan mogelijk asbesthoudende koorden/ pakkingen ed. bevatten.

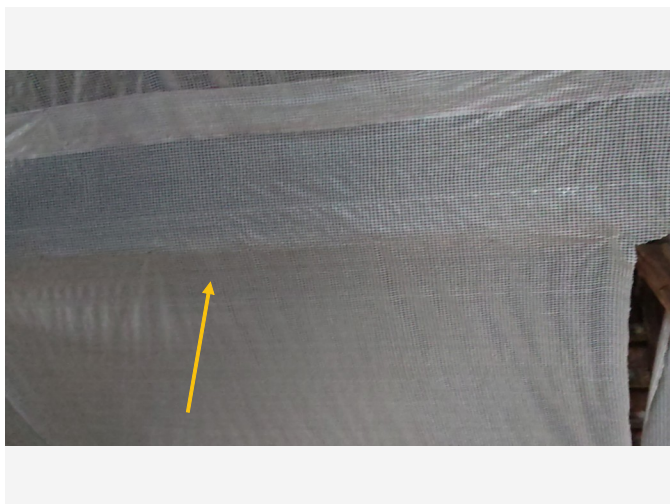
Het onderdak werd gecontroleerd en is niet verdacht. Betreft gewapende kunststof folie.

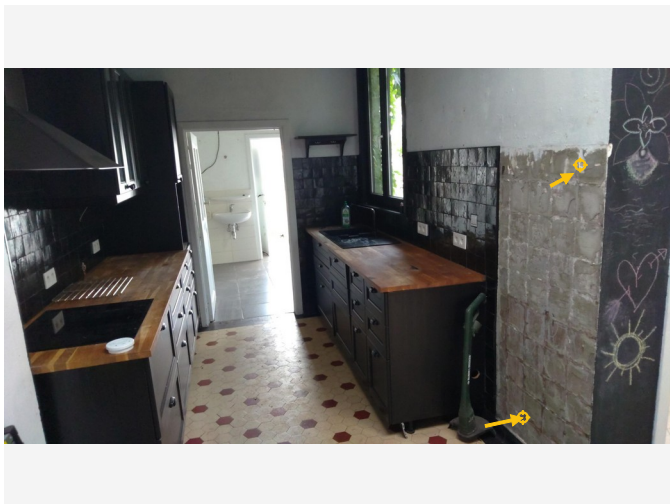
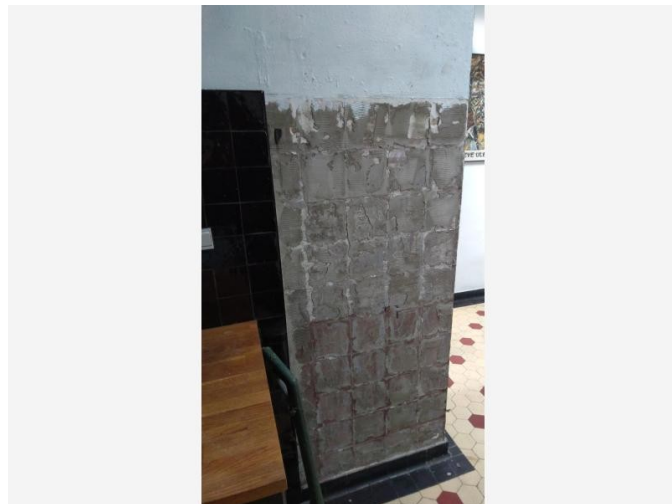
Fiche 4: Tegellijm (wandtegels keuken)

Geen asbest

#	Type	Referentie	Resultaat
4.1	Mengmonster	MM-03	Geen asbest

Gebondenheid op basis van bindmiddel	Hecht
Hoeveelheid (gewicht - aantal)	• 2,00 kg - 1 stuk
Totaal gewicht	2,00 kg
Identificatiemethode	Vaststelling met monstername
Destructieve handeling voor identificatie	Nee
Opmerking	Betreft de oorspronkelijke lijmlaag van vroegere wandtegels.

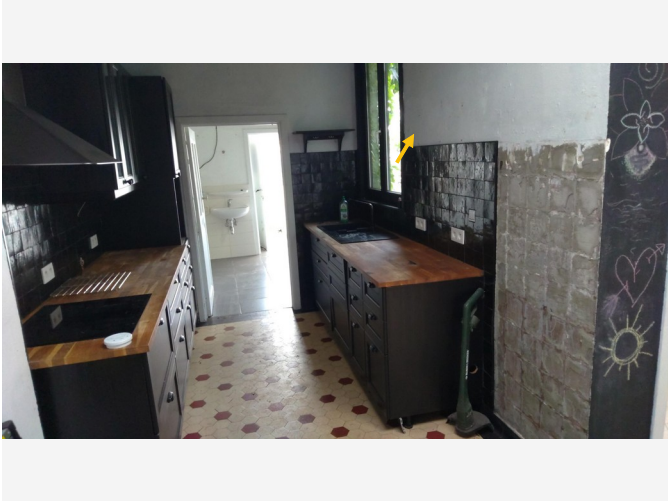
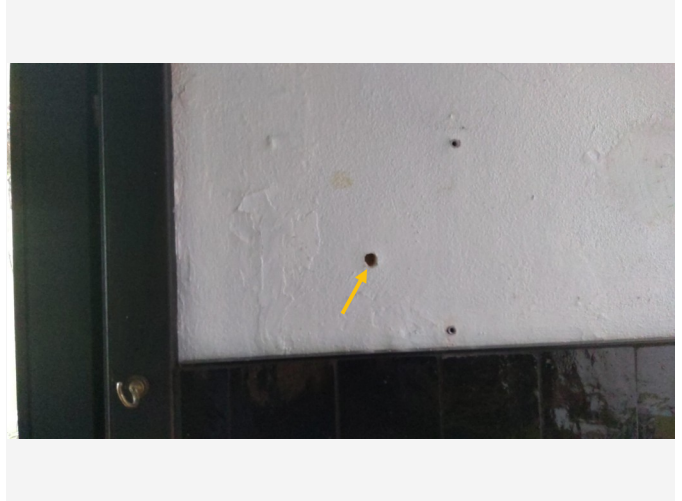
Fiche 5: Pleisterwerk muren

Geen asbest

#	Type	Referentie	Resultaat
5.1	Mengmonster	MM-01	Geen asbest

Bindmiddel van materiaal	Gips - kalk
Gebondenheid op basis van bindmiddel	Niet-hechtgebonden
Hoeveelheid (oppervlakte - dikte - aantal)	• 520,00 m ² - 1,00 cm - 1 stuk
Totaal volume	5,20 m ³
Identificatiemethode	Vaststelling met monstername
Destructieve handeling voor identificatie	Nee
Opmerking	Het pleisterwerk van de muren werd bemonsterd in de keuken, badkamer, trappenhal, leefruimte en slaapkamer.

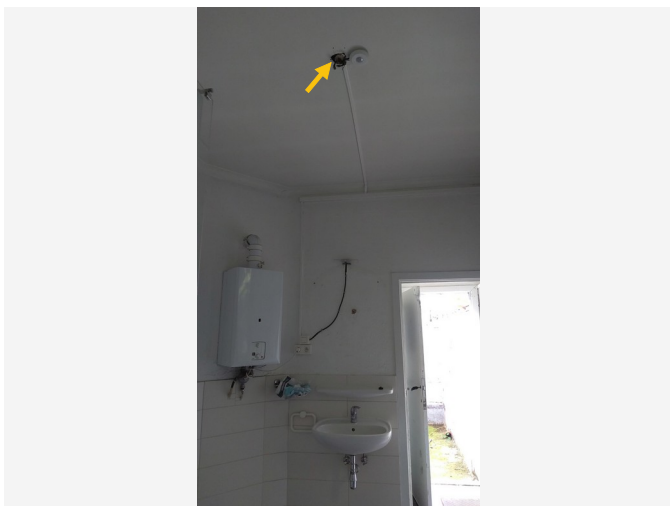
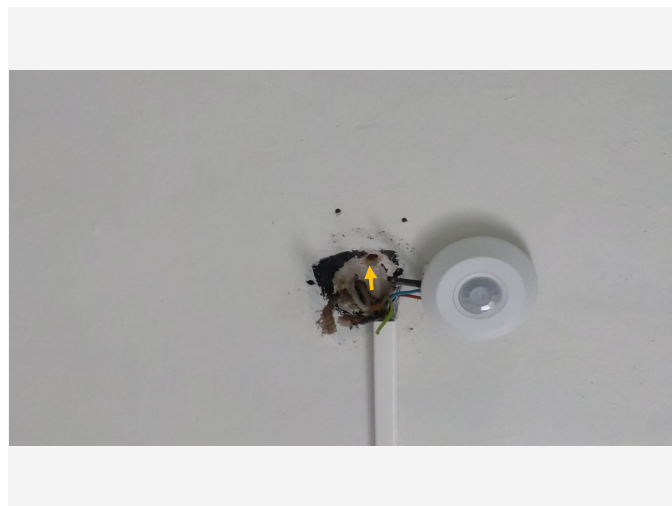
Fiche 6: Pleisterwerk plafonds

Geen asbest

#	Type	Referentie	Resultaat
6.1	Mengmonster	MM-02	Geen asbest

Bindmiddel van materiaal	Gips - kalk
Gebondenheid op basis van bindmiddel	Niet-hechtgebonden
Hoeveelheid (oppervlakte - dikte - aantal)	• 145,00 m ² - 1,00 cm - 1 stuk
Totaal volume	1,45 m ³
Identificatiemethode	Vaststelling met monstername
Destructieve handeling voor identificatie	Nee
Opmerking	Het pleisterwerk van de plafonds werd bemonsterd in de badkamer (cv-ruimte), trappenhall (V+1), leefruimte en slaapkamer.

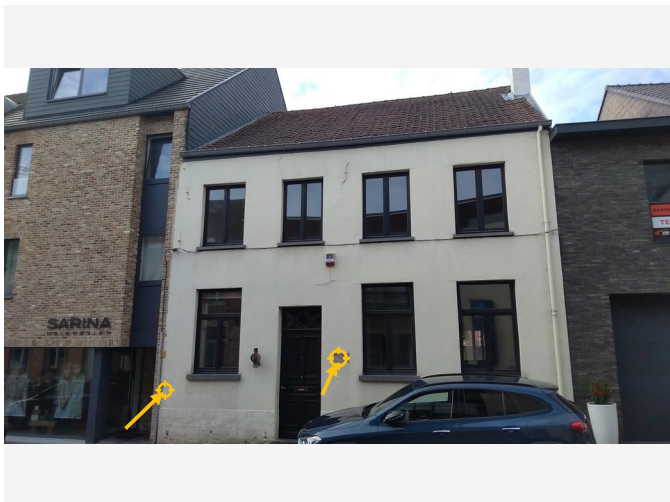
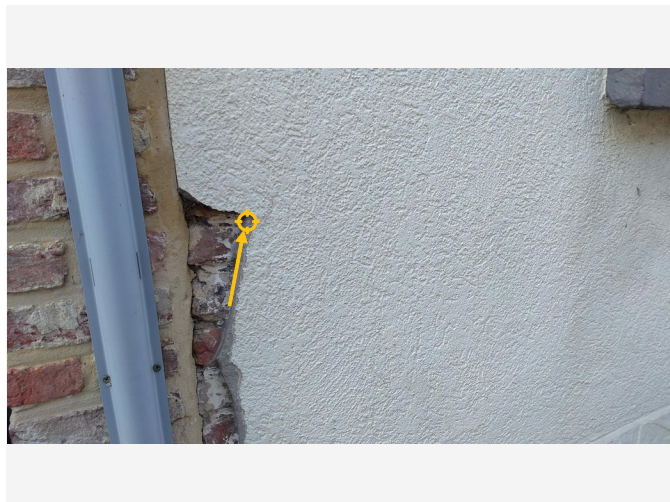
Fiche 7: Crepi (buitengevel)

Geen asbest

#	Type	Referentie	Resultaat
7.1	Mengmonster	MM-05	Geen asbest

Gebondenheid op basis van bindmiddel	Hecht
Hoeveelheid (gewicht - aantal)	• 400,00 kg - 1 stuk
Totaal gewicht	400,00 kg
Identificatiemethode	Vaststelling met monstername
Destructieve handeling voor identificatie	Nee

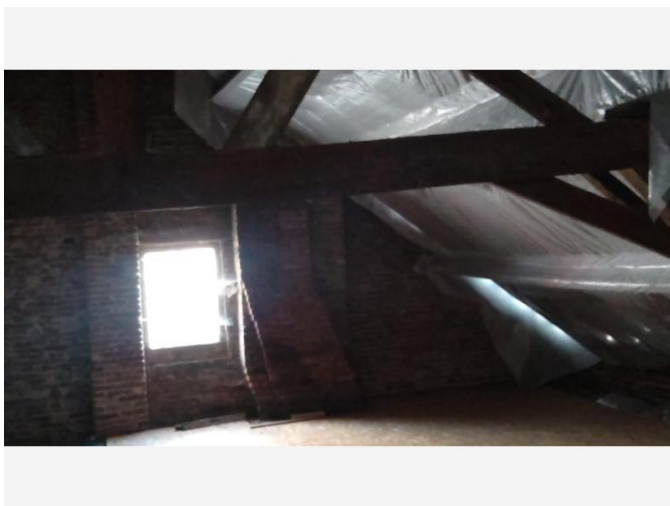
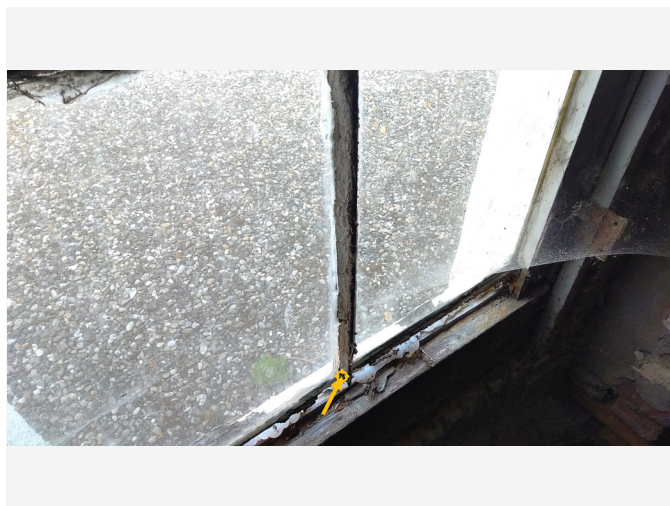
Geen asbest

#	Type	Referentie	Resultaat
8.1	Mengmonster	MM-04	Geen asbest

Bindmiddel van materiaal	Kitten, mastiek, pasta
Gebondenheid op basis van bindmiddel	Hecht
Hoeveelheid (gewicht - aantal)	• 1,00 kg - 1 stuk
Totaal gewicht	1,00 kg
Identificatiemethode	Vaststelling met monstername
Destructieve handeling voor identificatie	Nee
