Asbestinventarisatetest

Bredeweg 47, 9850 Deinze

Attestnummer : 20231023-000390.000

Uitgegeven op : 23.10.2023

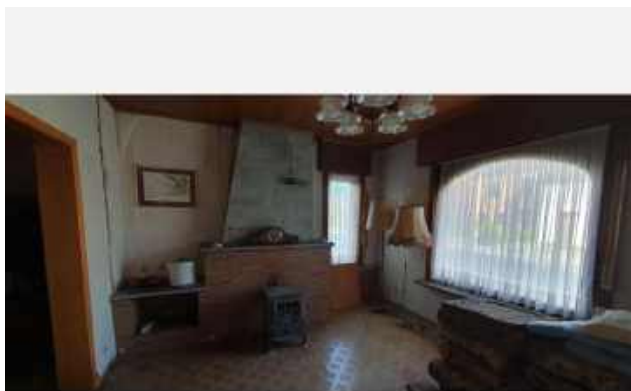
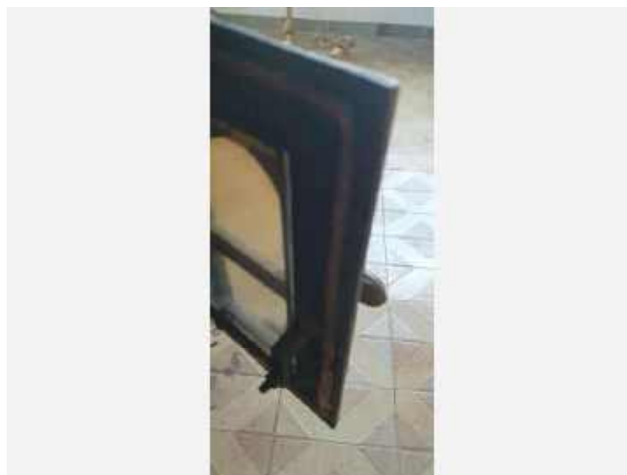
Eindbeoordeling materiaalisico	Verhoogd materiaalisico en/of verhoogde kans op vezelvrijgave
--------------------------------	---

Gebondenheid	Categorie 3: niet-hechtgebonden met weinig of geen matrix
Asbestsoort (vezeltype)	Alleen chrysotiel
Asbestconcentratie	Hoog (>= 50%)
Afschermingsgraad van het gehele materiaal	Stootvaste afscherming of omkasting
Toestand van het materiaal	Zwaar beschadigd, zwaar verweerd

Beschrijving	Brandkoord kachel leefruimte
Omgeving	Binnen
Primaire drager	Ruimteverwarming
Asbestmateriaal	Koord, lint, band, strip
Bindmiddel van asbestmateriaal	Weinig of geen bindmiddel (textiel, bevolkking, ...)

- Zorg voor een veilig beheer. Vermijd het beschadigen van het asbestmateriaal. Controleer de toestand jaarlijks op wijzigingen.
- Voer bijkomende staalname(s) uit.

- Eenvoudige handelingen: mag via doe-het-zelf of door werknemer(s) met opleidingsattest eenvoudige handelingen
Voor meer info zie www.ovam.vlaanderen.be/wie-mag-wat-verwijderen

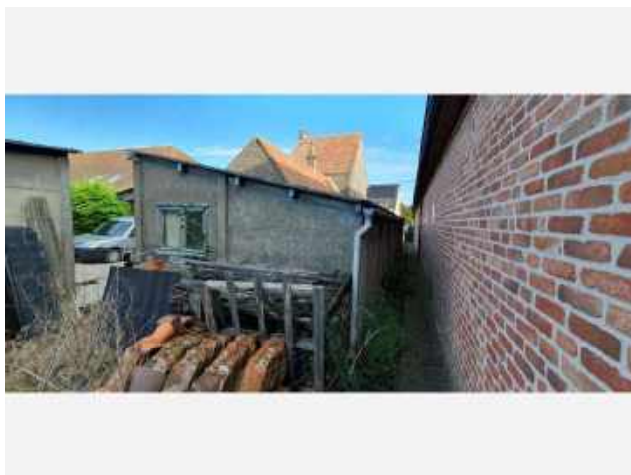
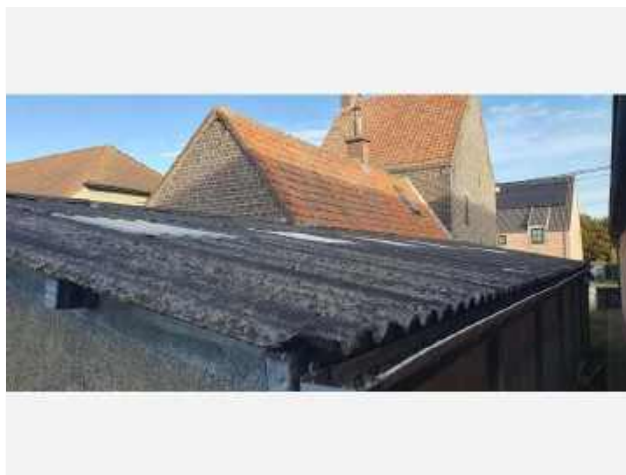
Eindbeoordeling materiaalisico	Verhoogd materiaalisico en/of verhoogde kans op vezelvrijgave
--------------------------------	---

Gebondenheid	Categorie 1: hechtgebonden in oorsprong
Asbestsoort (vezeltype)	Crocidoliet aanwezig
Asbestconcentratie	Laag (< 50%)
Afschermingsgraad van het gehele materiaal	Geheel of deels vrij aan de buitenlucht
Toestand van het materiaal	Matig beschadigd, matig verweerd

Beschrijving	Golfplaten dak werkatelier
Omgeving	Buiten
Primaire drager	Schuin dak

- Zorg voor een veilig beheer. Vermijd het beschadigen van het asbestmateriaal. Controleer de toestand jaarlijks op wijzigingen.
- Hemelwater dat afspoelt van asbestcement daken of gevels kan asbestdeeltjes bevatten. Gebruik het enkel voor gesloten circuits (bv. spoelen toiletten). Reinig na het vervangen van het dak of de gevel de dakgoten en regenwaterput of -ton om asbesthoudend sediment of slib te verwijderen
- Voer bijkomende staalname(s) uit.

- Eenvoudige handelingen: mag via doe-het-zelf of door werknemer(s) met opleidingsattest eenvoudige handelingen
Voor meer info zie www.ovam.vlaanderen.be/wie-mag-wat-verwijderen

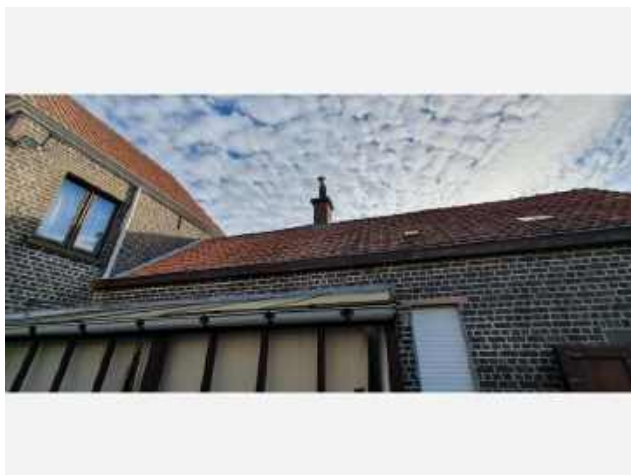
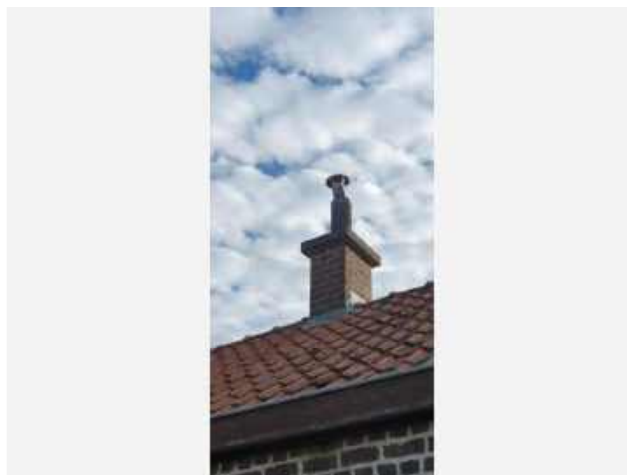
Eindbeoordeling materiaalisico	Verhoogd materiaalisico en/of verhoogde kans op vezelvrijgave
--------------------------------	---

Gebondenheid	Categorie 1: hechtgebonden in oorsprong
Asbestsoort (vezeltype)	Crocidoliet aanwezig
Asbestconcentratie	Laag (< 50%)
Afschermingsgraad van het gehele materiaal	Geheel of deels vrij aan de buitenlucht
Toestand van het materiaal	Matig beschadigd, matig verweerd

Beschrijving	Eternit schoorsteen
Omgeving	Buiten
Primaire drager	Schuin dak

- Zorg voor een veilig beheer. Vermijd het beschadigen van het asbestmateriaal. Controleer de toestand jaarlijks op wijzigingen.
- Hemelwater dat afspoelt van asbestcement daken of gevels kan asbestdeeltjes bevatten. Gebruik het enkel voor gesloten circuits (bv. spoelen toiletten). Reinig na het vervangen van het dak of de gevel de dakgoten en regenwaterput of -ton om asbesthoudend sediment of slib te verwijderen
- Voer bijkomende staalname(s) uit.

- Eenvoudige handelingen: mag via doe-het-zelf of door werknemer(s) met opleidingsattest eenvoudige handelingen
Voor meer info zie www.ovam.vlaanderen.be/wie-mag-wat-verwijderen

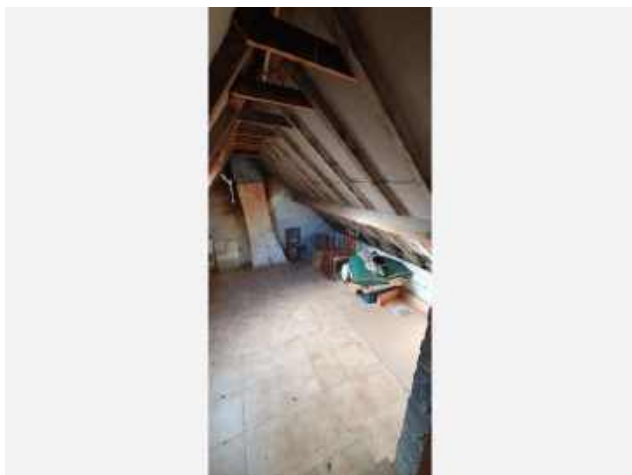
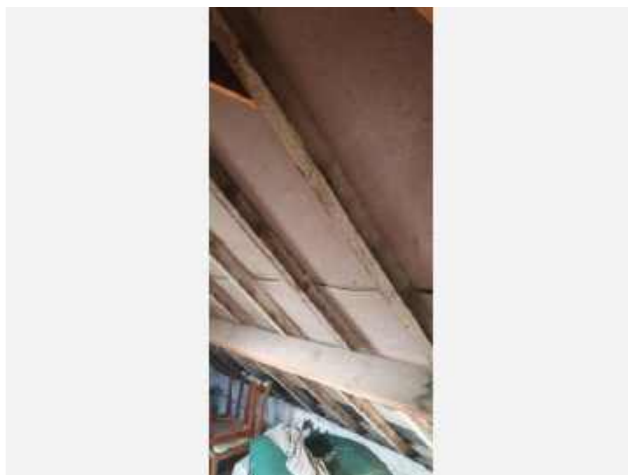
Eindbeoordeling materiaalisico	Verhoogd materiaalisico en/of verhoogde kans op vezelvrijgave
--------------------------------	---

Gebondenheid	Categorie 1: hechtgebonden in oorsprong
Asbestsoort (vezeltype)	Crocidoliet aanwezig
Asbestconcentratie	Laag (< 50%)
Afschermingsgraad van het gehele materiaal	Geheel of deels (ook) vrij aan de binnenlucht
Toestand van het materiaal	Licht beschadigd, licht verweerd. Intact materiaal type Pical – asbestboard of categorie III 'gebondenheid'

Beschrijving	Onderdak hellend dak aanbouw
Omgeving	Binnen
Primaire drager	Schuin dak
Asbestmateriaal	Plaat, paneel, tablet - Type Menuiserite
Bindmiddel van asbestmateriaal	Cement
Gebondenheid op basis van bindmiddel	Hecht
Hoeveelheid (oppervlakte - dikte - aantal)	• 52,00 m ² - 0,30 cm - 1 stuk
Totaal volume	0,156 m ³

- Zorg voor een veilig beheer. Vermijd het beschadigen van het asbestmateriaal. Controleer de toestand jaarlijks op wijzigingen.
- Voer bijkomende staalname(s) uit.

- Eenvoudige handelingen: mag via doe-het-zelf of door werknemer(s) met opleidingsattest eenvoudige handelingen
Zie www.ovam.vlaanderen.be/wie-mag-wat-verwijderen

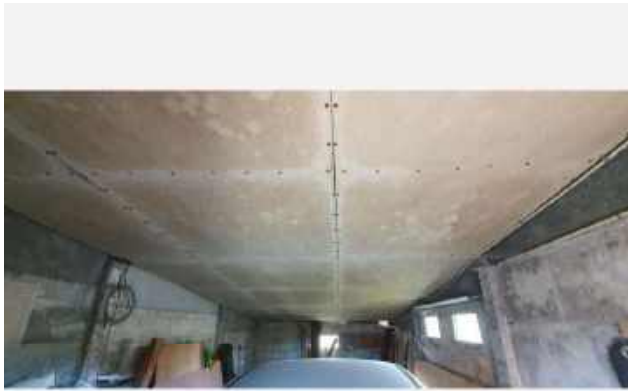
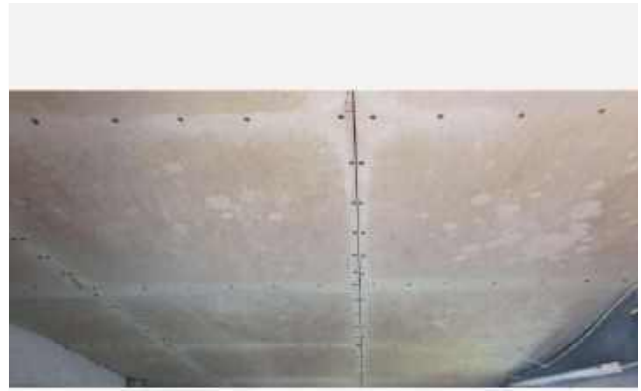
Eindbeoordeling materiaalisico	Verhoogd materiaalisico en/of verhoogde kans op vezelvrijgave
--------------------------------	---

Gebondenheid	Categorie 1: hechtgebonden in oorsprong
Asbestsoort (vezeltype)	Crocidoliet aanwezig
Asbestconcentratie	Laag (< 50%)
Afschermingsgraad van het gehele materiaal	Geheel of deels (ook) vrij aan de binnenlucht
Toestand van het materiaal	Licht beschadigd, licht verweerd. Intact materiaal type Pical – asbestboard of categorie III 'gebondenheid'

Beschrijving	Onderdak hellend dak garage
Omgeving	Binnen
Primaire drager	Schuin dak
Asbestmateriaal	Plaat, paneel, tablet - Type Menuiserite
Bindmiddel van asbestmateriaal	Cement
Gebondenheid op basis van bindmiddel	Hecht
Hoeveelheid (oppervlakte - dikte - aantal)	• 24,00 m ² - 0,30 cm - 1 stuk
Totaal volume	0,072 m ³

- Zorg voor een veilig beheer. Vermijd het beschadigen van het asbestmateriaal. Controleer de toestand jaarlijks op wijzigingen.
- Voer bijkomende staalname(s) uit.

- Eenvoudige handelingen: mag via doe-het-zelf of door werknemer(s) met opleidingsattest eenvoudige handelingen

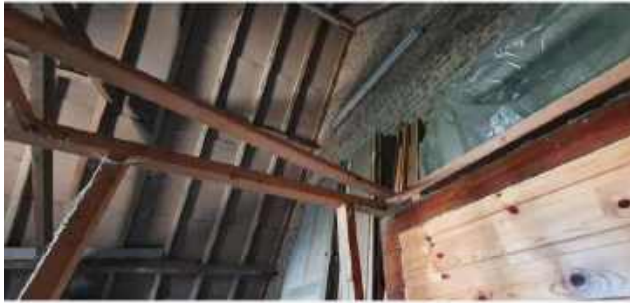
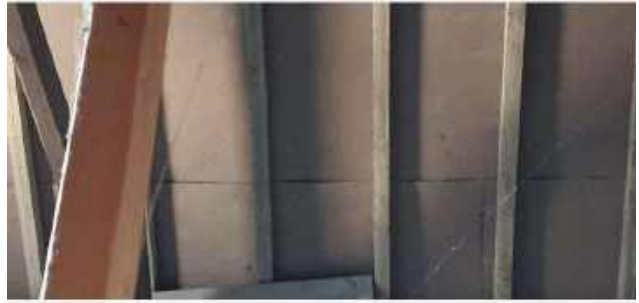
Eindbeoordeling materiaalisico	Verhoogd materiaalisico en/of verhoogde kans op vezelvrijgave
--------------------------------	---

Gebondenheid	Categorie 1: hechtgebonden in oorsprong
Asbestsoort (vezeltype)	Crocidoliet aanwezig
Asbestconcentratie	Laag (< 50%)
Afschermingsgraad van het gehele materiaal	Geheel of deels (ook) vrij aan de binnenlucht
Toestand van het materiaal	Licht beschadigd, licht verweerd. Intact materiaal type Pical – asbestboard of categorie III 'gebondenheid'

Beschrijving	Onderdak hellend dak woning
Omgeving	Binnen
Primaire drager	Schuin dak
Asbestmateriaal	Plaat, paneel, tablet - Type Menuiserite
Bindmiddel van asbestmateriaal	Cement
Gebondenheid op basis van bindmiddel	Hecht
Hoeveelheid (oppervlakte - dikte - aantal)	• 62,00 m ² - 0,30 cm - 1 stuk
Totaal volume	0,186 m ³

- Zorg voor een veilig beheer. Vermijd het beschadigen van het asbestmateriaal. Controleer de toestand jaarlijks op wijzigingen.
- Voer bijkomende staalname(s) uit.

- Eenvoudige handelingen: mag via doe-het-zelf of door werknemer(s) met opleidingsattest eenvoudige handelingen
Voor meer info zie www.ovam.vlaanderen.be/wie-mag-wat-verwijderen

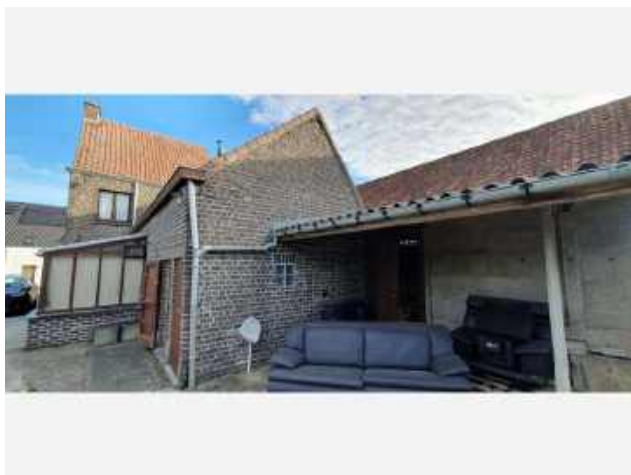
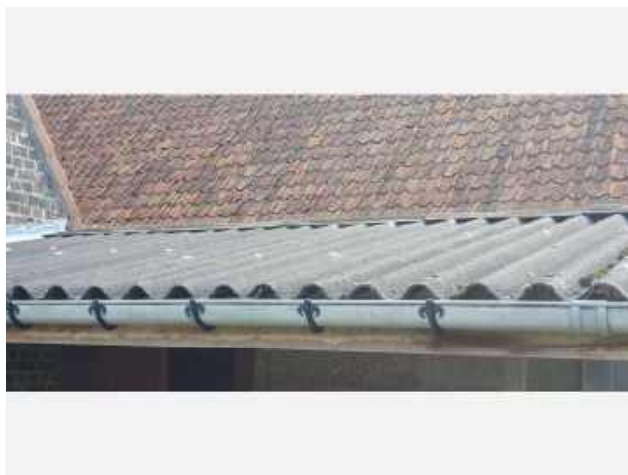
Eindbeoordeling materiaalisico	Verhoogd materiaalisico en/of verhoogde kans op vezelvrijgave
--------------------------------	---

Gebondenheid	Categorie 1: hechtgebonden in oorsprong
Asbestsoort (vezeltype)	Crocidoliet aanwezig
Asbestconcentratie	Laag (< 50%)
Afschermingsgraad van het gehele materiaal	Geheel of deels vrij aan de buitenlucht
Toestand van het materiaal	Matig beschadigd, matig verweerd

Beschrijving	Golfplaten dak afdak
Omgeving	Buiten
Primaire drager	Schuin dak

- Zorg voor een veilig beheer. Vermijd het beschadigen van het asbestmateriaal. Controleer de toestand jaarlijks op wijzigingen.
- Hemelwater dat afspoelt van asbestcement daken of gevels kan asbestdeeltjes bevatten. Gebruik het enkel voor gesloten circuits (bv. spoelen toiletten). Reinig na het vervangen van het dak of de gevel de dakgoten en regenwaterput of -ton om asbesthoudend sediment of slib te verwijderen
- Voer bijkomende staalname(s) uit.

- Eenvoudige handelingen: mag via doe-het-zelf of door werknemer(s) met opleidingsattest eenvoudige handelingen
Voor meer info zie www.ovam.vlaanderen.be/wie-mag-wat-verwijderen

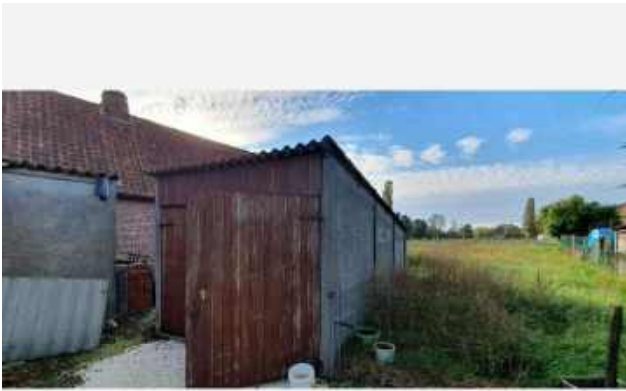
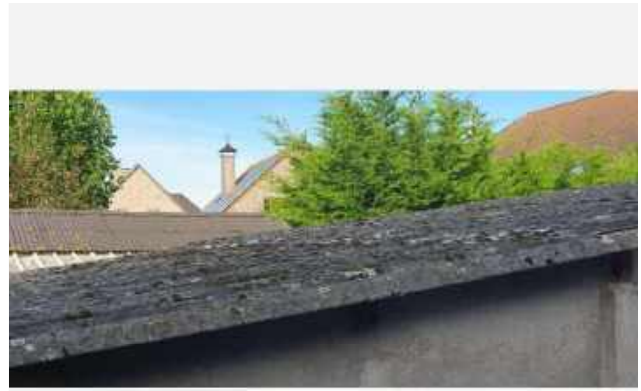
Eindbeoordeling materiaalisico	Verhoogd materiaalisico en/of verhoogde kans op vezelvrijgave
Opmerking	Vasthechting van (korst)mos of vegetatie (asbestcement buitentoepassingen). Het materiaal behoudt nog wel zijn bindingssterkte.

Gebondenheid	Categorie 1: hechtgebonden in oorsprong
Asbestsoort (vezeltype)	Crocidoliet aanwezig
Asbestconcentratie	Laag (< 50%)
Afschermingsgraad van het gehele materiaal	Geheel of deels vrij aan de buitenlucht
Toestand van het materiaal	Matig beschadigd, matig verweerd

Beschrijving	Golfplaten dak garage
--------------	-----------------------

- Zorg voor een veilig beheer. Vermijd het beschadigen van het asbestmateriaal. Controleer de toestand jaarlijks op wijzigingen.
- Hemelwater dat afspoelt van asbestcement daken of gevels kan asbestdeeltjes bevatten. Gebruik het enkel voor gesloten circuits (bv. spoelen toiletten). Reinig na het vervangen van het dak of de gevel de dakgoten en regenwaterput of -ton om asbesthoudend sediment of slib te verwijderen
- Voer bijkomende staalname(s) uit.

- Eenvoudige handelingen: mag via doe-het-zelf of door werknemer(s) met opleidingsattest eenvoudige handelingen
Voor meer info zie www.ovam.vlaanderen.be/wie-mag-wat-verwijderen

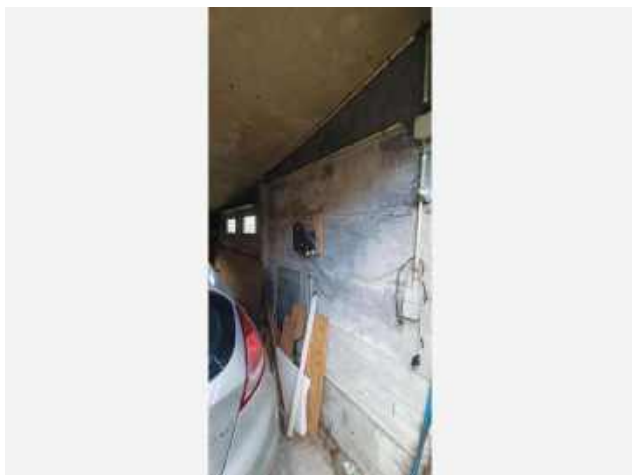
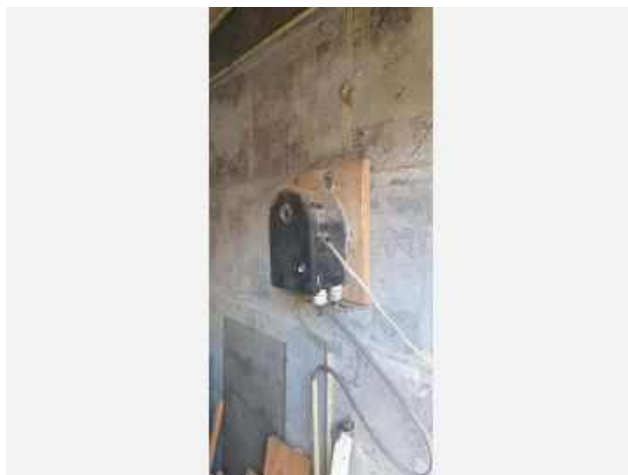
Beschrijving	Elektrische installatie
Omgeving	Binnen
Primaire drager	Communicatie en elektrische infrastructuur en uitrusting
Asbestmateriaal	Plaat, paneel, tablet - Type Bakeliet
Bindmiddel van asbestmateriaal	Kunststof of -hars
Gebondenheid op basis van bindmiddel	Hecht
Hoeveelheid (oppervlakte - dikte - aantal)	<ul style="list-style-type: none">• 0,03 m² - 0,50 cm - 3 stuks• 0,02 m² - 0,50 cm - 1 stuk
Totaal volume	< 0,001 m ³
Eenvoudig bereikbaar	Ja
Bevestigingswijze	<ul style="list-style-type: none">• Onbekend

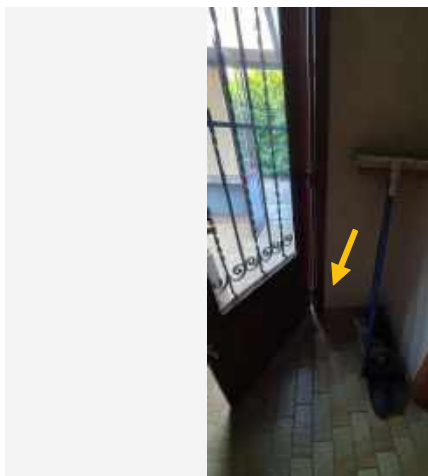
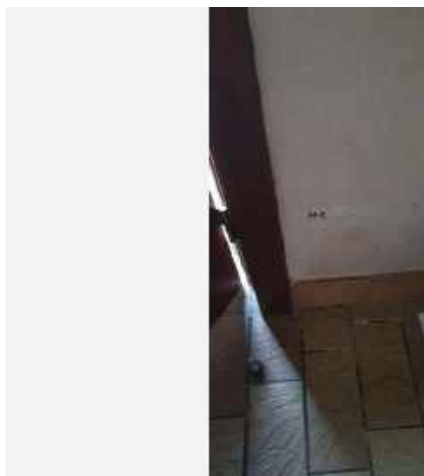
Fiche 11: Pleisterwerk muur

Geen asbest
