Asbestinventarisatetest

Leenstraat 51, 9870 Zulte

Attestnummer : 20241001-000054.000

Asbestveilig (maar niet asbestvrij)

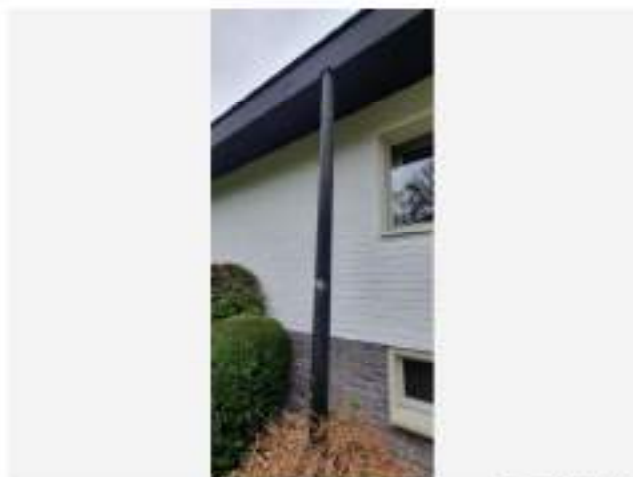
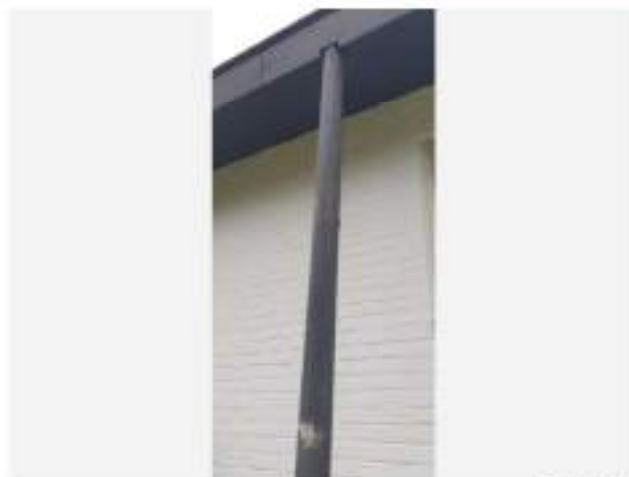
Het asbestmateriaal valt onder de mijlpaal van 2040.

Eindbeoordeling materiaalrisico	Laag materiaalrisico en/of verlaagde kans op vezelvrijgave
---------------------------------	--

Gebondenheid	Categorie I: hechtgebonden in oorsprong
Asbestsoort (vezeltype)	Crocidoliet aanwezig
Asbestconcentratie	Laag (< 50%)
Afschermingsgraad van het gehele materiaal	Geheel of deels vrij aan de buitenlucht
Toestand van het materiaal	Licht beschadigd, licht verweerd. Intact calciumsilicaatmateriaal of categorie III 'gebondenheid'

Beschrijving	(Asbest)cementbuis regenwaterafvoer
Omgeving	Buiten
Primaire drager	Infrastructuur hemelwater (opvang en afvoer)
Asbestmateriaal	Plaat, paneel, tablet - Generiek
Bindmiddel van asbestmateriaal	Cement
Gebondenheid op basis van bindmiddel	Hecht
Hoeveelheid (oppervlakte - dikte - aantal)	• 1,89 m ² - 1,00 cm - 1 stuk
Totaal volume	0,019 m ³
Eenvoudig bereikbaar	Ja
Bevestigingswijze	• Onbekend
Identificatiemethode	Vaststelling zonder monstername
Destructieve handeling voor identificatie	Nee

- Zorg voor een veilig beheer. Vermijd het beschadigen van het asbestmateriaal. Controleer de toestand jaarlijks op wijzigingen.

- Eenvoudige handelingen: mag via doe-het-zelf of door werknemer(s) met opleidingsattest eenvoudige handelingen
De uitvoerder dient minimaal wegwerphandschoenen en een mondkapje van type FFP3 of hoger te dragen. Sneldraaiend of elektrisch gereedschap mag niet worden gebruikt voor de verwijdering.

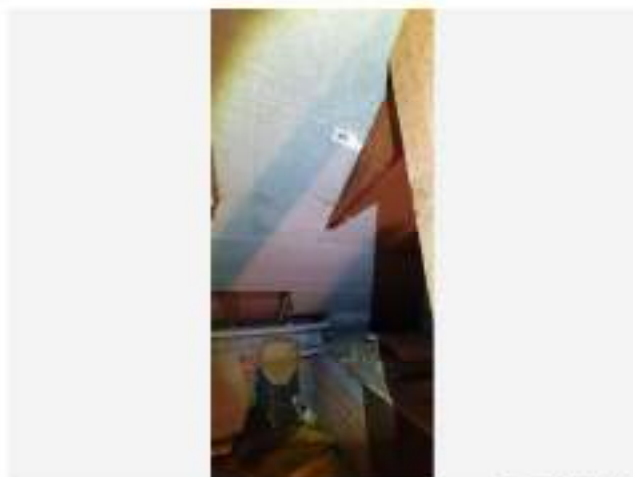
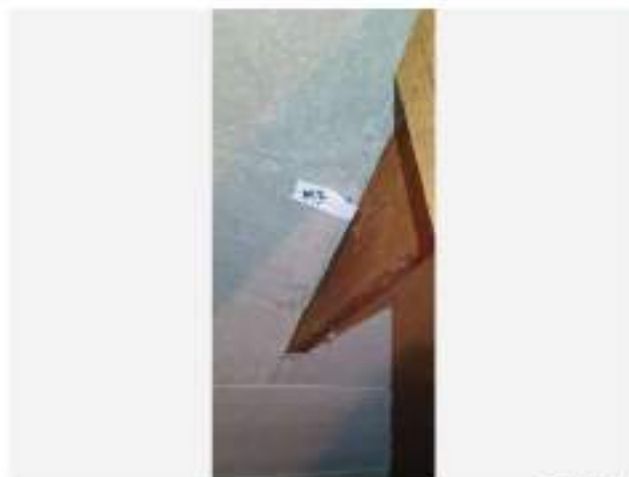
Het asbestmateriaal valt onder de mijlpaal van 2040.

Eindbeoordeling materiafrisico	Laag materiafrisico en/of verlaagde kans op vezelvrijgave
--------------------------------	---

Gebondenheid	Categorie I: hechtgebonden in oorsprong
Asbestsoort (vezeltype)	Alleen chrysotiel
Asbestconcentratie	Laag (< 50%)
Afschermingsgraad van het gehele materiaal	Geheel of deels (ook) vrij aan de binnenlucht
Toestand van het materiaal	Licht beschadigd, licht verweerd. Intact calciumsilicaatmateriaal of categorie III 'gebondenheid'

#	Type	Referentie	Resultaat
2.1	Puntmonster	M3	Chrysotiel

Beschrijving	M3 - Menuiserie plafondbekleding zolder
Omgeving	Binnen
Primaire drager	Plafond
Asbestmateriaal	Plaat, paneel, tablet - Type Menuiserie
Bindmiddel van asbestmateriaal	Cement
Gebondenheid op basis van bindmiddel	Hecht
Hoeveelheid (oppervlakte - dikte - aantal)	• 195,00 m ² - 0,30 cm - 1 stuk
Totaal volume	0,585 m ³
Eenvoudig bereikbaar	Ja
Bevestigingswijze	• Geschroefd
Identificatiemethode	Vaststelling met monstername
Destructieve handeling voor identificatie	Nee

- Zorg voor een veilig beheer. Vermijd het beschadigen van het asbestmateriaal. Controleer de toestand jaarlijks op wijzigingen.

- Eenvoudige handelingen: mag via doe-het-zelf of door werknemer(s) met opleidingsattest eenvoudige handelingen
Verwijder de panelen 1-voor-1 in hun geheel. Niet gooien en geen stortkokers gebruiken. Verzamel de platen in daartoe bestemde afvalzakken. Sneldraaiend of elektrisch gereedschap mag niet worden gebruikt bij de verwijdering. De uitvoerders moeten voldoende beschermingsmaatregelen nemen.

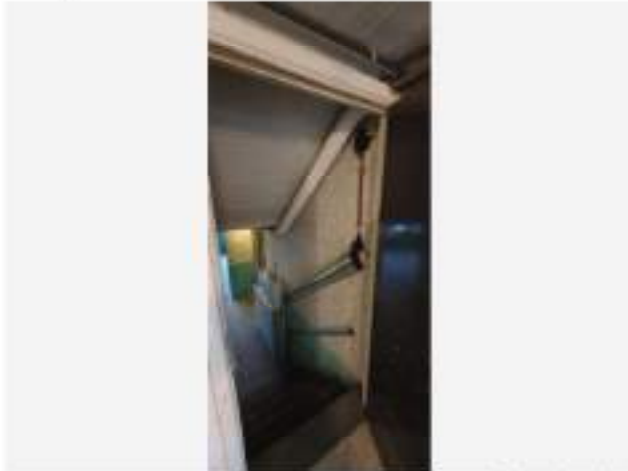
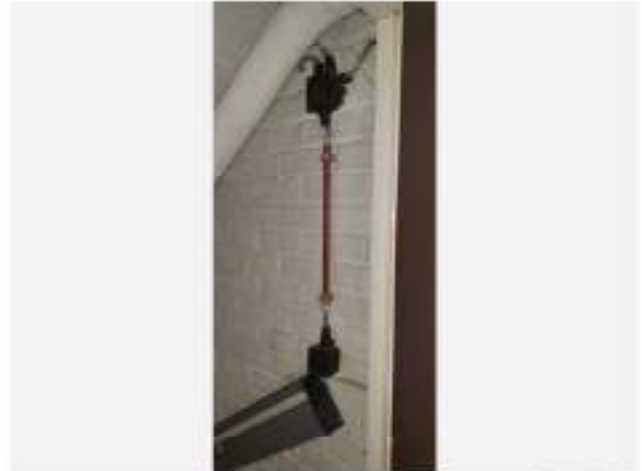
Fiche 3: Bakeliet elektrische uitrusting: stopcontacten, schakelaars...

Het asbestmateriaal valt onder de mijlpaal van 2040.

Eindbeoordeling materiaalsrisico	Laag materiaalsrisico en/of verlaagde kans op vezelvrijgave
----------------------------------	---

Gebondenheid	Categorie 1: hechtgebonden in oorsprong
Asbestsoort (vezeltype)	Crocidoliet aanwezig
Asbestconcentratie	Laag (< 50%)
Afschermingsgraad van het gehele materiaal	Geheel of deels (ook) vrij aan de binnenlucht
Toestand van het materiaal	Onbeschadigd, niet verweerd

Beschrijving	Bakeliet elektrische uitrusting: stopcontacten, schakelaars..
Omgeving	Binnen
Primaire drager	Communicatie en elektrische infrastructuur en uitrusting
Asbestmateriaal	Plaat, paneel, tablet - Type Bakeliet
Bindmiddel van asbestmateriaal	Kunststof of -hars
Gebondenheid op basis van bindmiddel	Hecht
Hoeveelheid (oppervlakte - dikte - aantal)	• 0,01 m ² - 0,50 cm - 19 stuks
Totaal volume	< 0,001 m ³
Eenvoudig bereikbaar	Ja
Bevestigingswijze	• Geschroefd
Identificatiemethode	Vaststelling zonder monsternamen
Destructieve handeling voor identificatie	Nee

- Zorg voor een veilig beheer. Vermijd het beschadigen van het asbestmateriaal. Controleer de toestand jaarlijks op wijzigingen.

- Eenvoudige handelingen: mag via doe-het-zelf of door werknemers) met opleidingsattest eenvoudige handelingen
In het kader van een niet-destructief onderzoek kon geen staalname worden genomen van het materiaal.
Indien de aanwezigheid van asbest is aangetoond dient het bakeliet zorgvuldig te worden losgeschroeft en afgevoerd te worden in zakken bestemd voor asbesthoudend afval. de uitvoerder dient minimaal wegwerphandschoenen en een mondkap type FFP3 of hoger te dragen

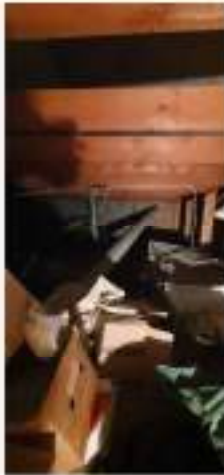
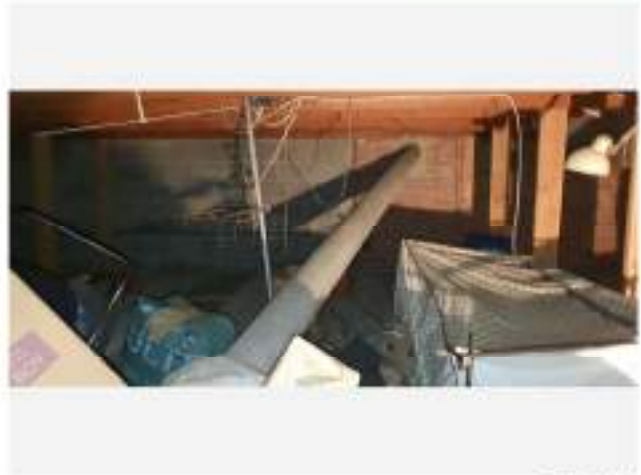
Het asbestmateriaal valt onder de mijlpaal van 2040.

Eindbeoordeling materiaalrisico	Laag materiaalrisico en/of verlaagde kans op vezelvrijgave
---------------------------------	--

Gebondenheid	Categorie 1: hechtgebonden in oorsprong
Asbestsoort (vezeltype)	Crocidoliet aanwezig
Asbestconcentratie	Laag (< 50%)
Afschermingsgraad van het gehele materiaal	Geheel of deels (ook) vrij aan de binnenlucht
Toestand van het materiaal	Onbeschadigd, niet verweerd

Beschrijving	(Asbest)cement verluchtungskanaal toilet
Omgeving	Binnen
Primaire drager	HVAC infrastructuur en uitrusting
Asbestmateriaal	Buis, koker, leiding, pijp, doorvoer
Bindmiddel van asbestmateriaal	Cement
Gebondenheid op basis van bindmiddel	Hecht
Hoeveelheid (lengte - omtrek - dikte - aantal)	• 5,00 m - 62,80 cm - 1,00 cm - 1 stuk
Totaal volume	0,031 m ³
Eenvoudig bereikbaar	Ja
Bevestigingswijze	• Verlijmd, ingegoten, versmeerd
Identificatiemethode	Vaststelling zonder monstername
Destructieve handeling voor identificatie	Nee

- Zorg voor een veilig beheer. Vermijd het beschadigen van het asbestmateriaal. Controleer de toestand jaarlijks op wijzigingen.

- Eenvoudige handelingen: mag via doe-het-zelf of door werknemer(s) met opleidingsattest eenvoudige handelingen
Deze verwijdermethode valt onder de vorm van eenvoudige handelingen conform de VLAREM en de Codex
Welzijn op het werk. De toestand moet echter ongewijzigd blijven tijdens het verwijderen. Alle maatregelen opgenomen in de wetgeving moeten strikt nageleefd worden.

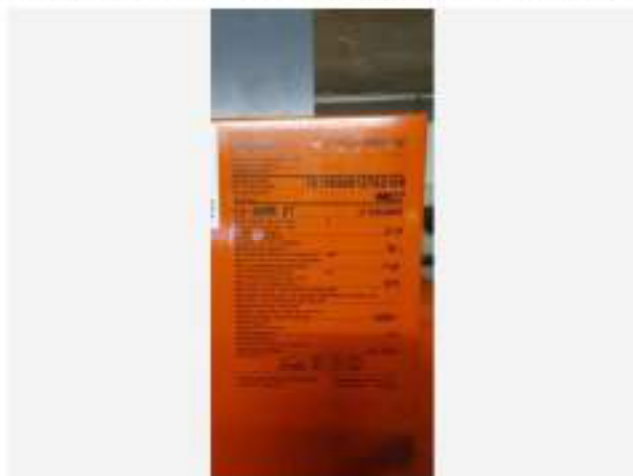
Bouwjaar vermoedelijk 1996 (8ste cijfer uit serienummer + oranje omkasting = jaren '90)

Doch gezien demontage niet behoort tot het niet-destructieve onderzoek kan geen uitsluitel gegeven worden over het al dan niet bevatten van asbesthoudende onderdelen, vandaar adviesfiche. Beschermingsmaatregelen nemen bij verwijdering/reiniging!

Identificatiemethode	Redelijk vermoeden
Primaire drager	HVAC infrastructuur en uitrusting
(Asbest)materiaal	Pakking, dichting
Bindmiddel	Weinig of geen bindmiddel (textiel, bevolking, ...)
Gebondenheid bindmiddel	Niet-hechtgebonden

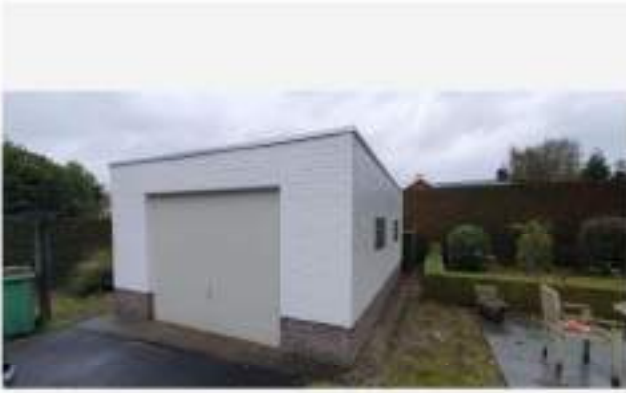
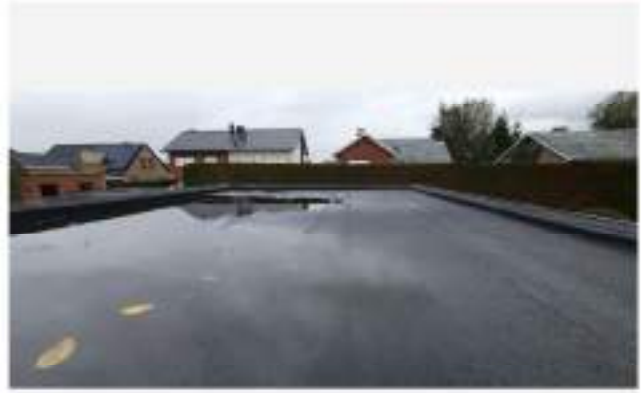
Fiche 6: Roofing garage

Geen asbest

Beschrijving	Roofing garage
Omgeving	Buiten
Primaire drager	Plat dak
Bindmiddel van materiaal	Bitumen (roofing, teer, asfalt)
Gebondenheid op basis van bindmiddel	Hecht
Hoeveelheid (oppervlakte - aantal)	• 27,00 m ² - 1 stuk
Totale oppervlakte	27,00 m ²
Identificatiemethode	Vaststelling met bewijsdocument, zonder monstername
Destructieve handeling voor identificatie	Nee
Opmerking	Vernieuwd in 2019 (zie bijlage bewijs)

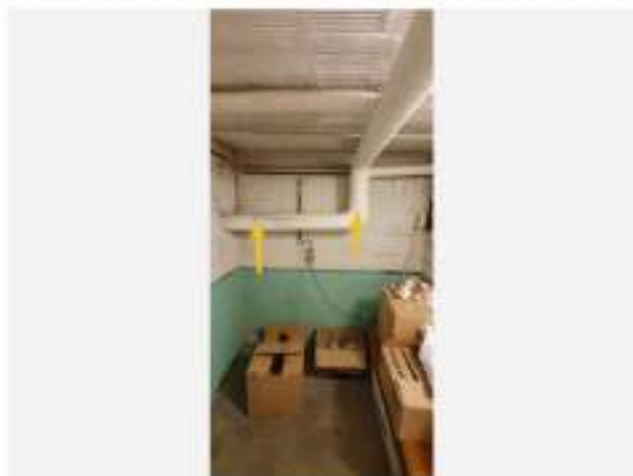
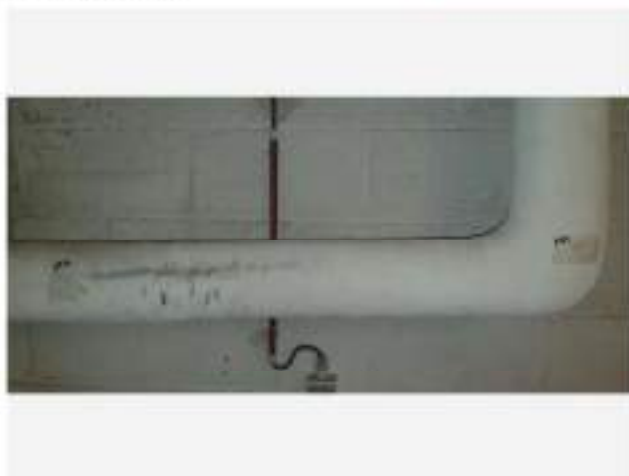
Fiche 7: M4 - Kalkgipsisolatie rond CV leiding

Geen asbest

#	Type	Referentie	Resultaat
7.1	Mengmonster	M4	Geen asbest

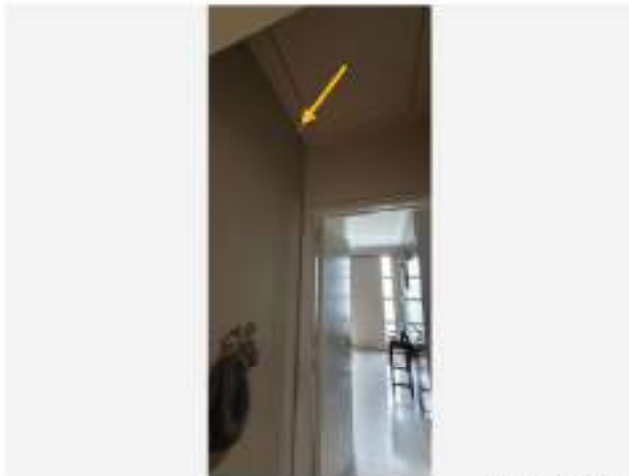
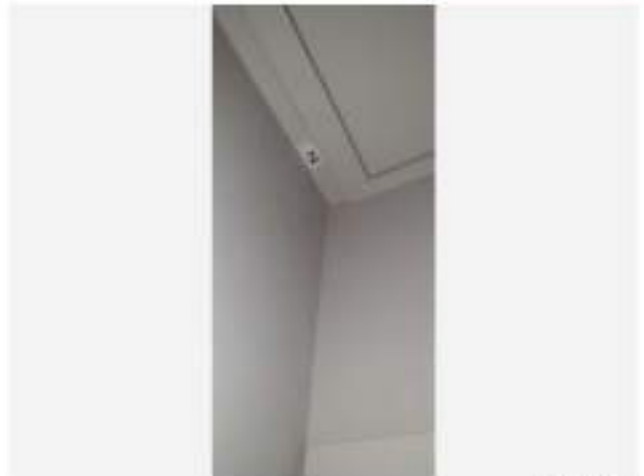
Fiche 8: M2 - Pleisterwerk plafond

Geen asbest

#	Type	Referentie	Resultaat
B.1	Mengmonster	M2	Geen asbest

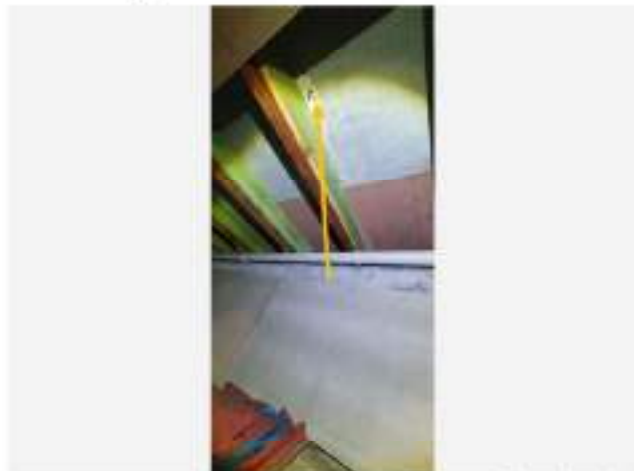
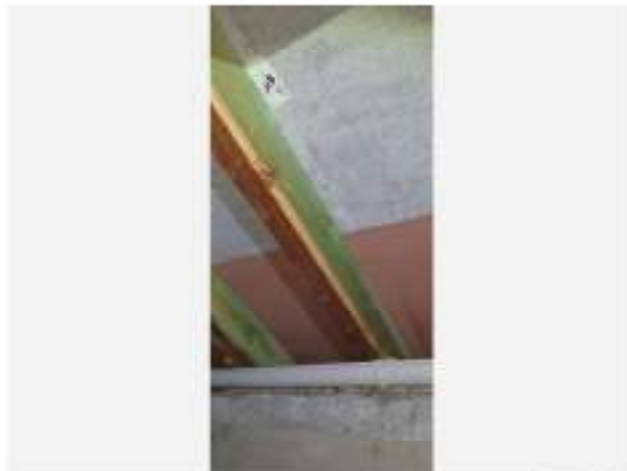
Fiche 9: M5 - Menuiserite onderdak hellend dak woning

Geen asbest

#	Type	Referentie	Resultaat
9.1	Puntmonster	M5	Geen asbest

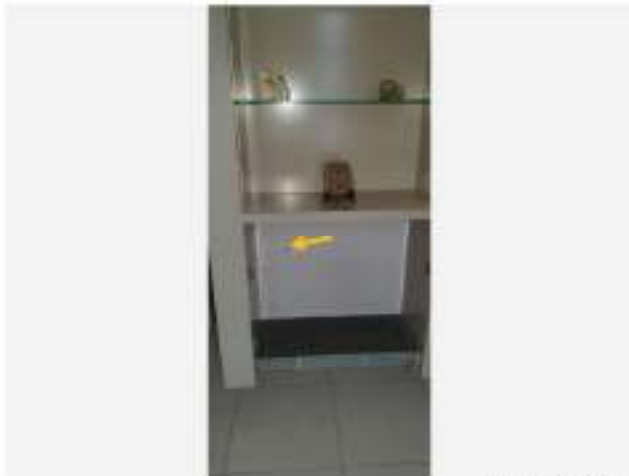
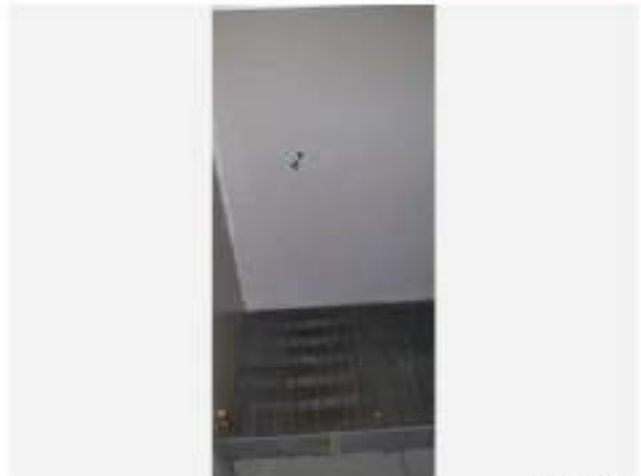
Fiche 10: M1 - Pleisterwerk muur

Geen asbest

#	Type	Referentie	Resultaat
10.1	Mengmonster	M1	Geen asbest
