Asbestinventarisatetest

Transvaalstraat 81, 8793 Waregem

Attestnummer : 20241216-000102.000

Niet-asbestveilig

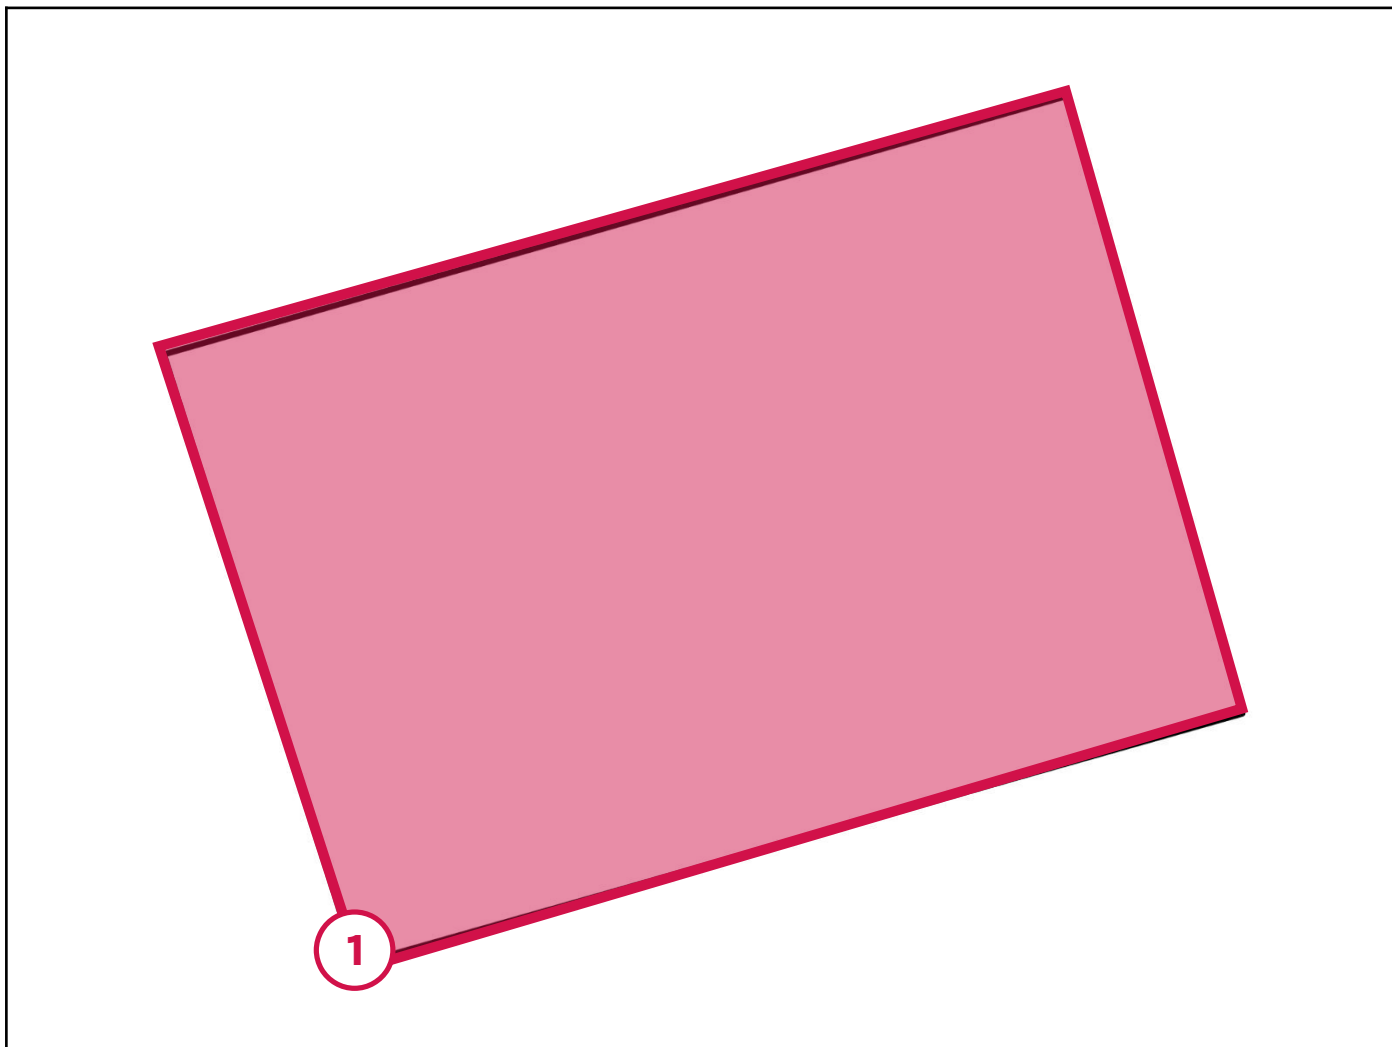
Plan 4.1: Tuinhuis

Beschrijving	Type	Actie
1. Golfplaten	Asbestmateriaal	Dringend verwijderen

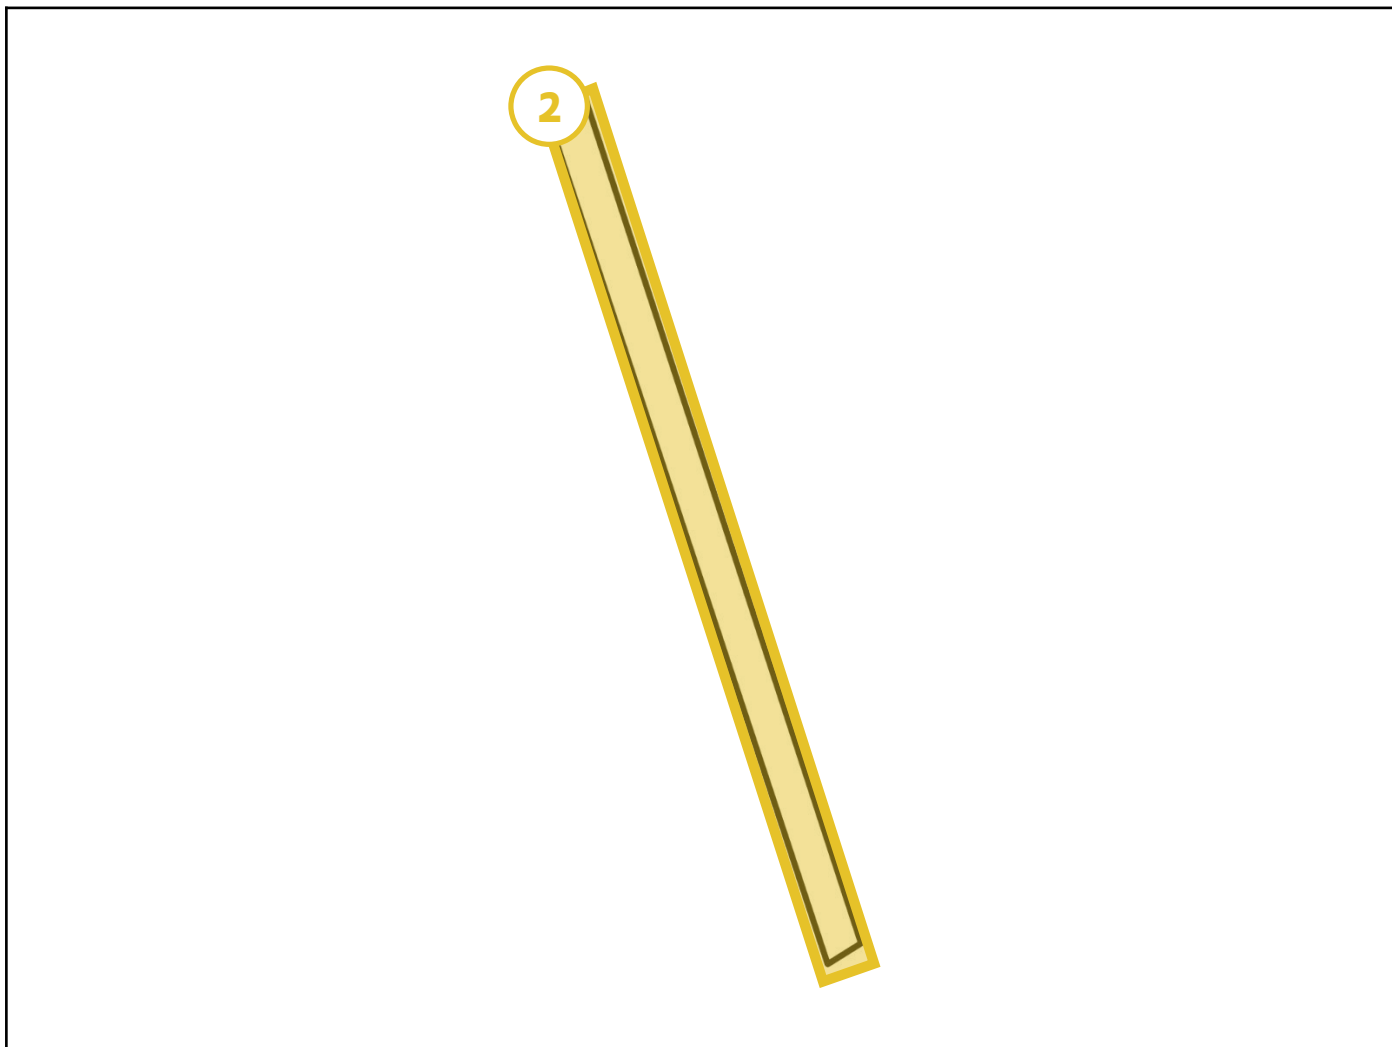
Plan 5.1: Gedeelde muur

Beschrijving	Type	Actie
2. Deksteen gemene muur	Asbestmateriaal	Zorgvuldig beheren

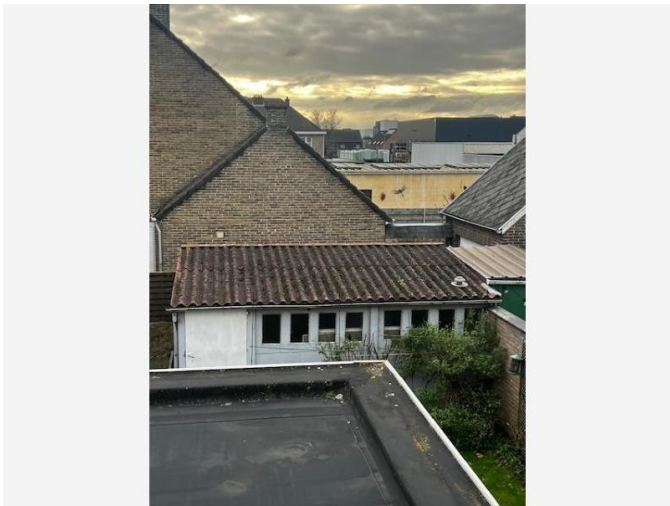
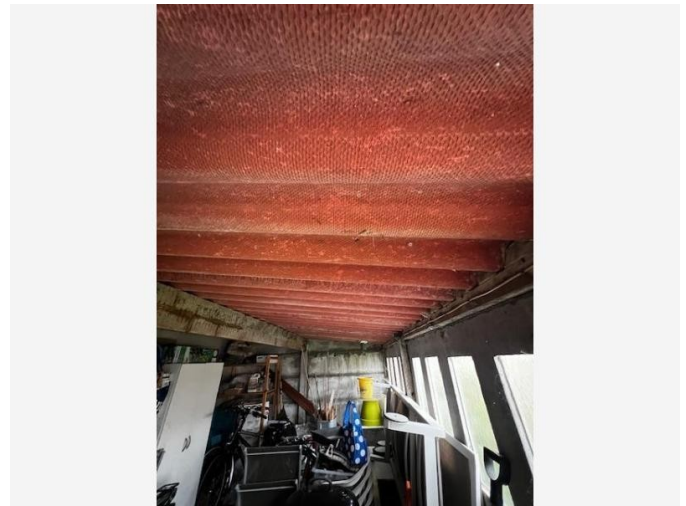
Het asbestmateriaal valt onder de mijlpaal van 2034.

Dringend verwijderen

Eindbeoordeling materiaalrisico	Hoog materiaalrisico en/of hoge kans op vezelvrijgave
---------------------------------	---

Gebondenheid	Categorie 1: hechtgebonden in oorsprong
Asbestsoort (vezeltype)	Crocidoliet aanwezig
Asbestconcentratie	Laag (< 50%)
Afschermingsgraad van het gehele materiaal	Geheel of deels vrij aan de buitenlucht
Toestand van het materiaal	Zwaar beschadigd, zwaar verweerd

Beschrijving	Golfplaten
Omgeving	Buiten
Primaire drager	Schuin dak
Asbestmateriaal	Dak- en gevelbekleding - Golfplaat
Bindmiddel van asbestmateriaal	Cement
Gebondenheid op basis van bindmiddel	Hecht
Hoeveelheid (oppervlakte - aantal)	<ul style="list-style-type: none">• 15,00 m² - 1 stuk
Totale oppervlakte	15,00 m ²
Eenvoudig bereikbaar	Ja
Bevestigingswijze	<ul style="list-style-type: none">• Geschroefd
Identificatiemethode	Vaststelling zonder monsternamen
Destructieve handeling voor identificatie	Nee
Opmerking	Oppervlakte is een schatting.

- Zorg voor een veilig beheer. Vermijd het beschadigen van het asbestmateriaal. Controleer de toestand jaarlijks op wijzigingen.

- Eenvoudige handelingen: mag via doe-het-zelf of door werknemer(s) met opleidingsattest eenvoudige handelingen
De golfplaten verwijderen. Ze zijn in slechte staat, je kan ze zelf verwijderen door de dubbel in te pakken en af te voeren of laten verwijderen door een aannemer met een opleidings attest eenvoudige handelingen.

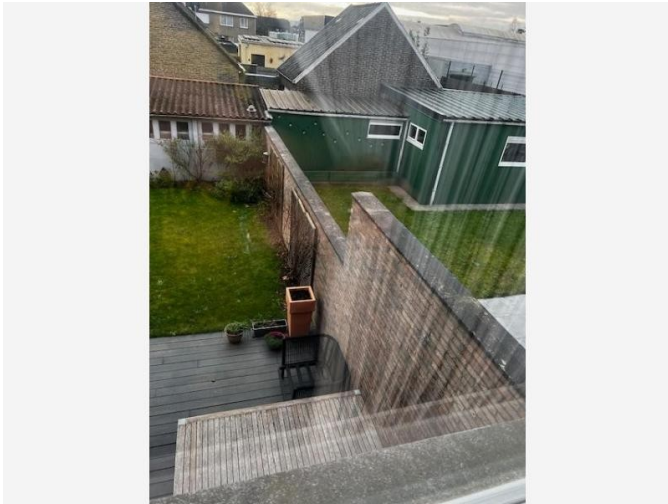
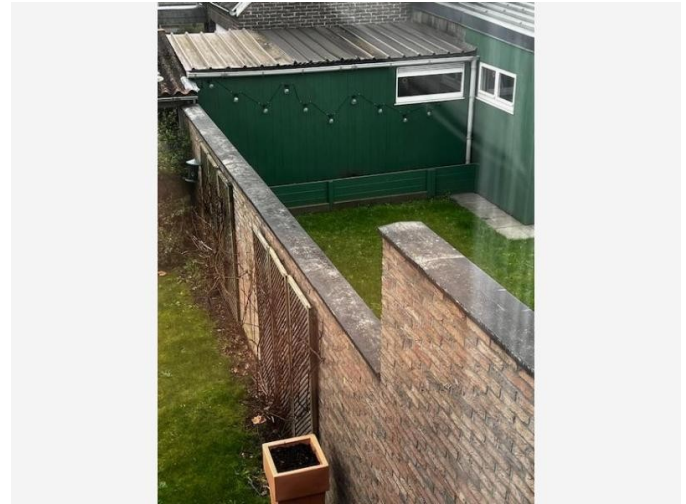
Het asbestmateriaal valt onder de mijlpaal van 2040.

Zorgvuldig beheren

Eindbeoordeling materiaalrisico	Laag materiaalrisico en/of verlaagde kans op vezelvrijgave
---------------------------------	--

Gebondenheid	Categorie 1: hechtgebonden in oorsprong
Asbestsoort (vezeltype)	Crocidoliet aanwezig
Asbestconcentratie	Laag (< 50%)
Afschermingsgraad van het gehele materiaal	Geheel of deels vrij aan de buitenlucht
Toestand van het materiaal	Licht beschadigd, licht verweerd. Intact calciumsilicaatmateriaal of categorie III 'gebondenheid'

Beschrijving	Deksteen gemene muur
Omgeving	Buiten
Primaire drager	Wand buitenschil
Asbestmateriaal	Deksteen, muurkap - Vol
Bindmiddel van asbestmateriaal	Cement
Gebondenheid op basis van bindmiddel	Hecht
Hoeveelheid (oppervlakte - dikte - aantal)	<ul style="list-style-type: none">• 5,00 m² - 5,00 cm - 1 stuk
Totaal volume	0,25 m ³
Eenvoudig bereikbaar	Ja
Bevestigingswijze	<ul style="list-style-type: none">• Verlijmd, ingegoten, versmeerd
Identificatiemethode	Vaststelling zonder monstername
Destructieve handeling voor identificatie	Nee
Opmerking	Oppervlakte is een schatting.

- Zorg voor een veilig beheer. Vermijd het beschadigen van het asbestmateriaal. Controleer de toestand jaarlijks op wijzigingen.

- Eenvoudige handelingen: mag via doe-het-zelf of door werknemer(s) met opleidingsattest eenvoudige handelingen
Deksteen verwijderen als het kan in overleg met de buurman.

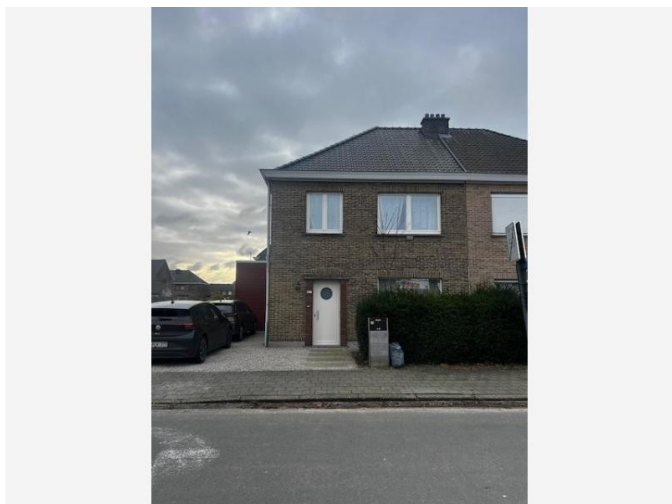
Vrije foto

Het dak is volledig vernieuwd dus asbest vrij.

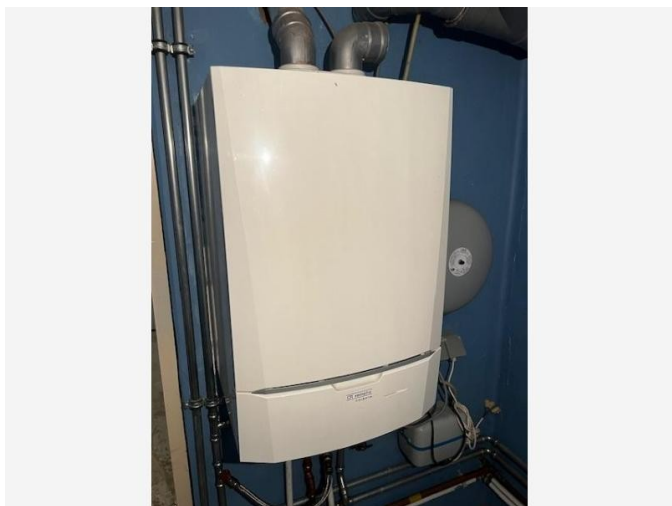
Vrije foto

Ketel is vernieuwd dus asbestvrij.

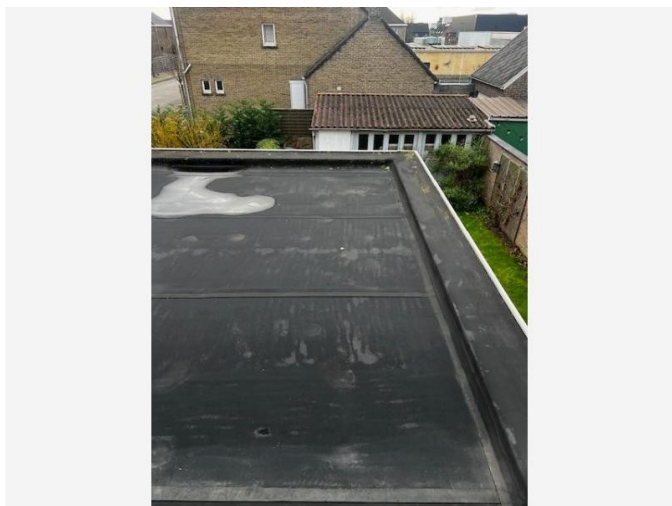
Vrije foto

Het plat dak is in EPDM dus asbestvrij

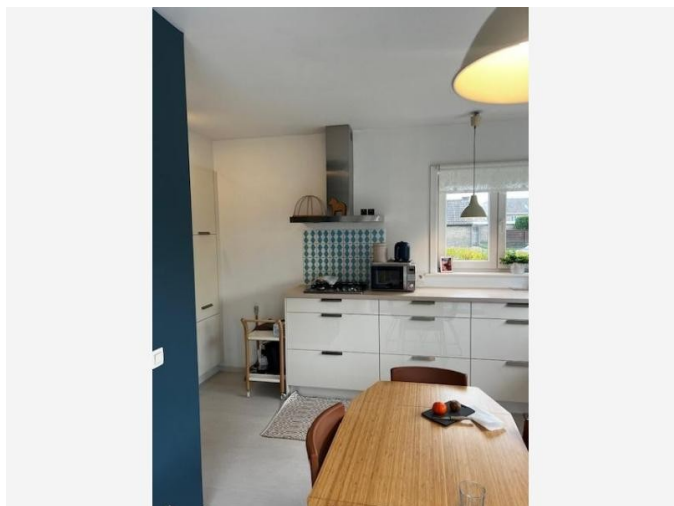
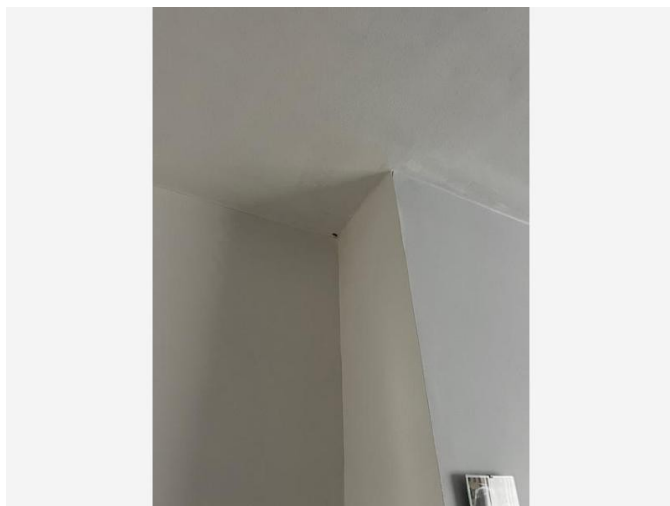
Fiche 6: Pleisterwerk plafonds

Geen asbest

#	Type	Referentie	Resultaat
6.1	Mengmonster	staal 2	Geen asbest

Beschrijving	Pleisterwerk plafonds
Omgeving	Binnen
Primaire drager	Plafond
Bindmiddel van materiaal	Gips - kalk
Gebondenheid op basis van bindmiddel	Niet-hechtgebonden
Hoeveelheid (oppervlakte - dikte - aantal)	• 100,00 m ² - 0,30 cm - 1 stuk
Totaal volume	0,30 m ³
Identificatiemethode	Vaststelling met monstername
Destructieve handeling voor identificatie	Nee
Opmerking	Oppervlakte is een schatting. Plafond in hal is gyproc

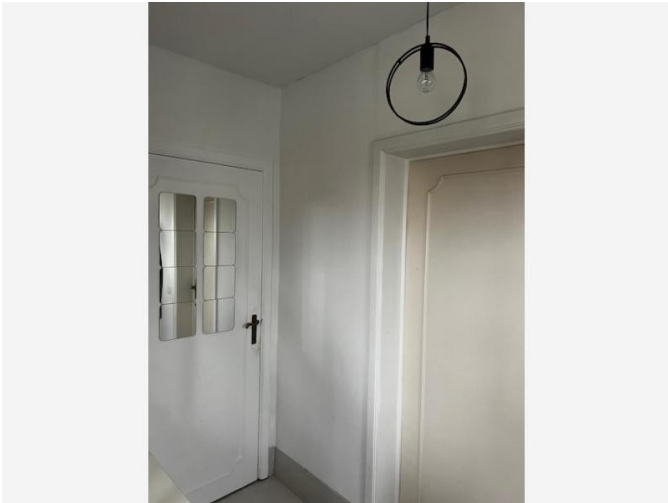
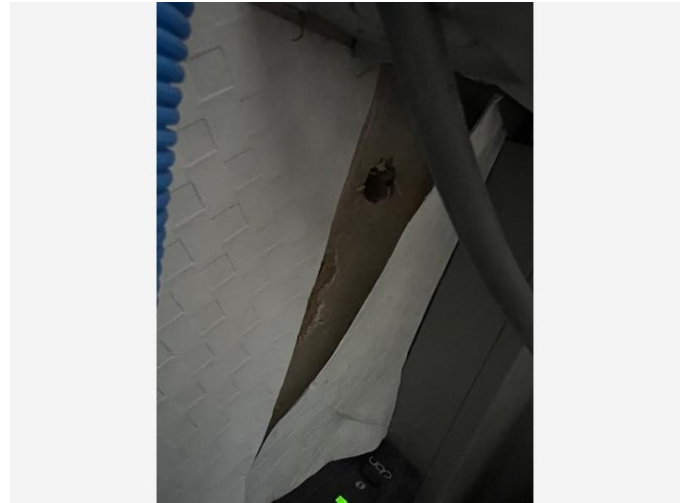
Geen asbest

#	Type	Referentie	Resultaat
7.1	Mengmonster	staal 1	Geen asbest

Beschrijving	Peisterwerk muren
Omgeving	Binnen
Primaire drager	Binnenwand
Bindmiddel van materiaal	Gips - kalk
Gebondenheid op basis van bindmiddel	Niet-hechtgebonden
Hoeveelheid (oppervlakte - dikte - aantal)	• 150,00 m ² - 0,30 cm - 1 stuk
Totaal volume	0,45 m ³
Identificatiemethode	Vaststelling met monstername
Destructieve handeling voor identificatie	Nee
Opmerking	Oppervlakte is een schatting.
