# Asbestinventarisatetest

Karel Picquélaan 25, 9800 Deinze

Attestnummer : 20240729-000279.000

**Niet-asbestveilig**

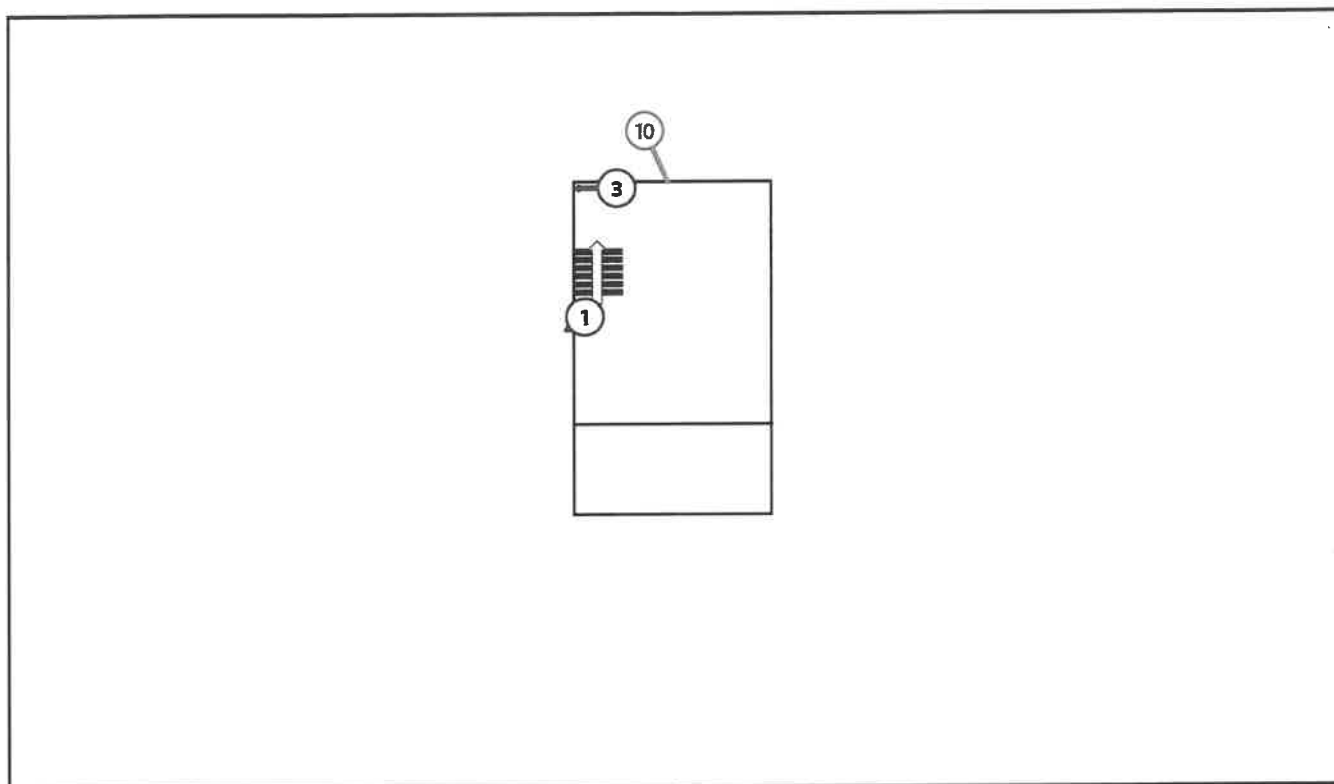
## Plan 1.1: Kelder

Beschrijving	Type	Actie
1. Bakeliet armaturen	Asbestmateriaal	Dringend verwijderen
3. Overschot cementplaat	Asbestmateriaal	Dringend verwijderen
10. Eternit verluchttingsbuis in kelder	Asbestmateriaal	Maatregelen nemen

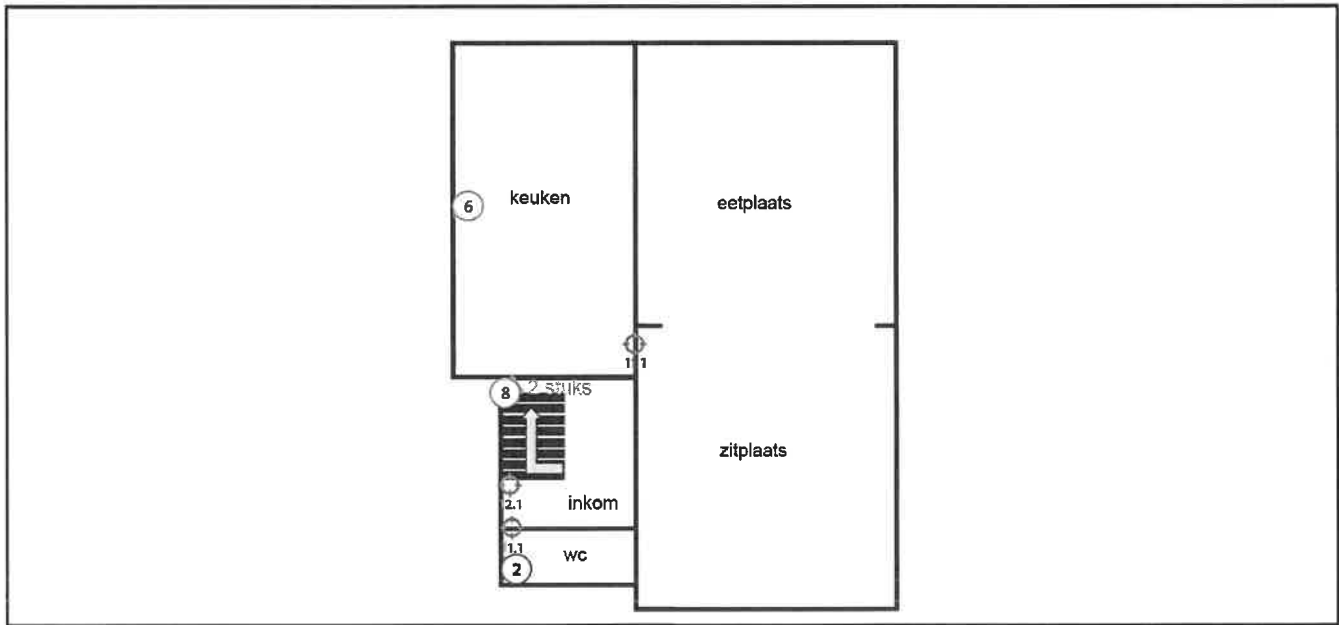
## Plan 1.2: Gelijkvloers

Beschrijving	Type	Actie
2. Bakeliet WC bril + deksel	Asbestmateriaal	Dringend verwijderen
6. Antidreunfolie onder spoelbak keuken	Asbestmateriaal	Verwijderen
8. Bakeliet elektrische verdeelkasten	Asbestmateriaal	Verwijderen
11. Pleisterwerk muur	Geen asbest	-
11.1 Code: M1	Mengmonster	-
12. Pleisterwerk plafond	Geen asbest	-
12.1 Code: M2	Mengmonster	-

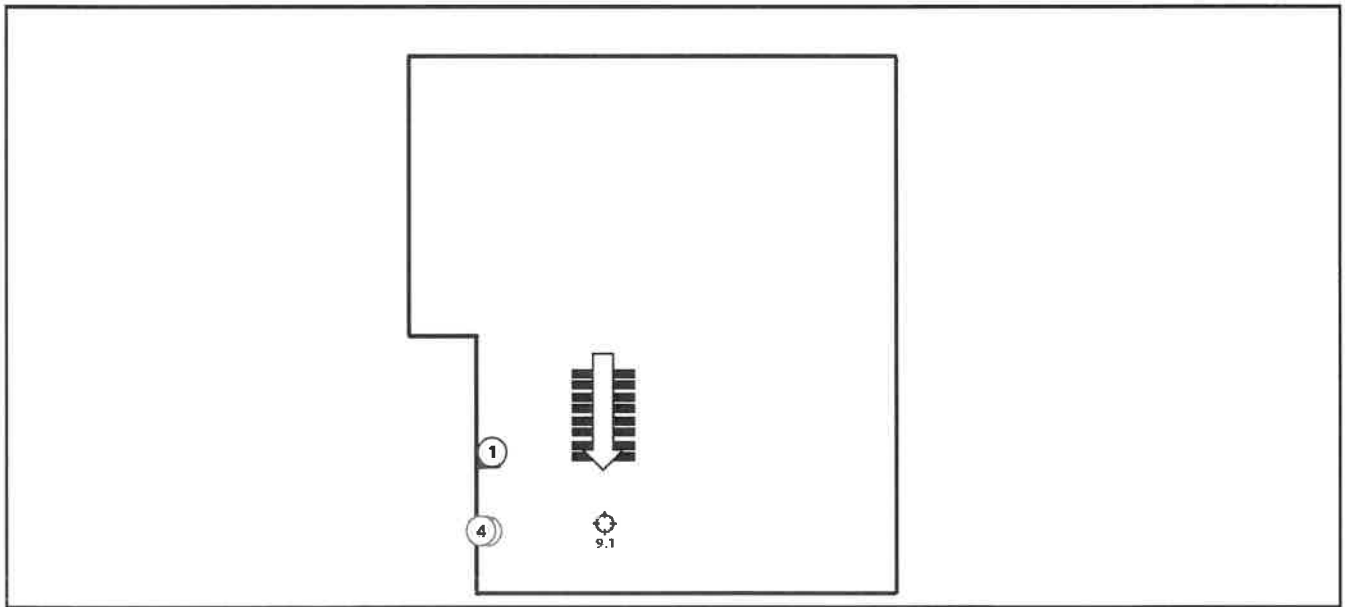
## Plan 1.4: Zolder

Beschrijving	Type	Actie
1. Bakeliet armaturen	Asbestmateriaal	Dringend verwijderen
4. Eternit verluchttingsbuis uitlopend in zolder	Asbestmateriaal	Verwijderen
9. Menuiserie onderdak hellend dak woning	Asbestmateriaal	Maatregelen nemen
9.1 Code: M4	Puntmonster	-

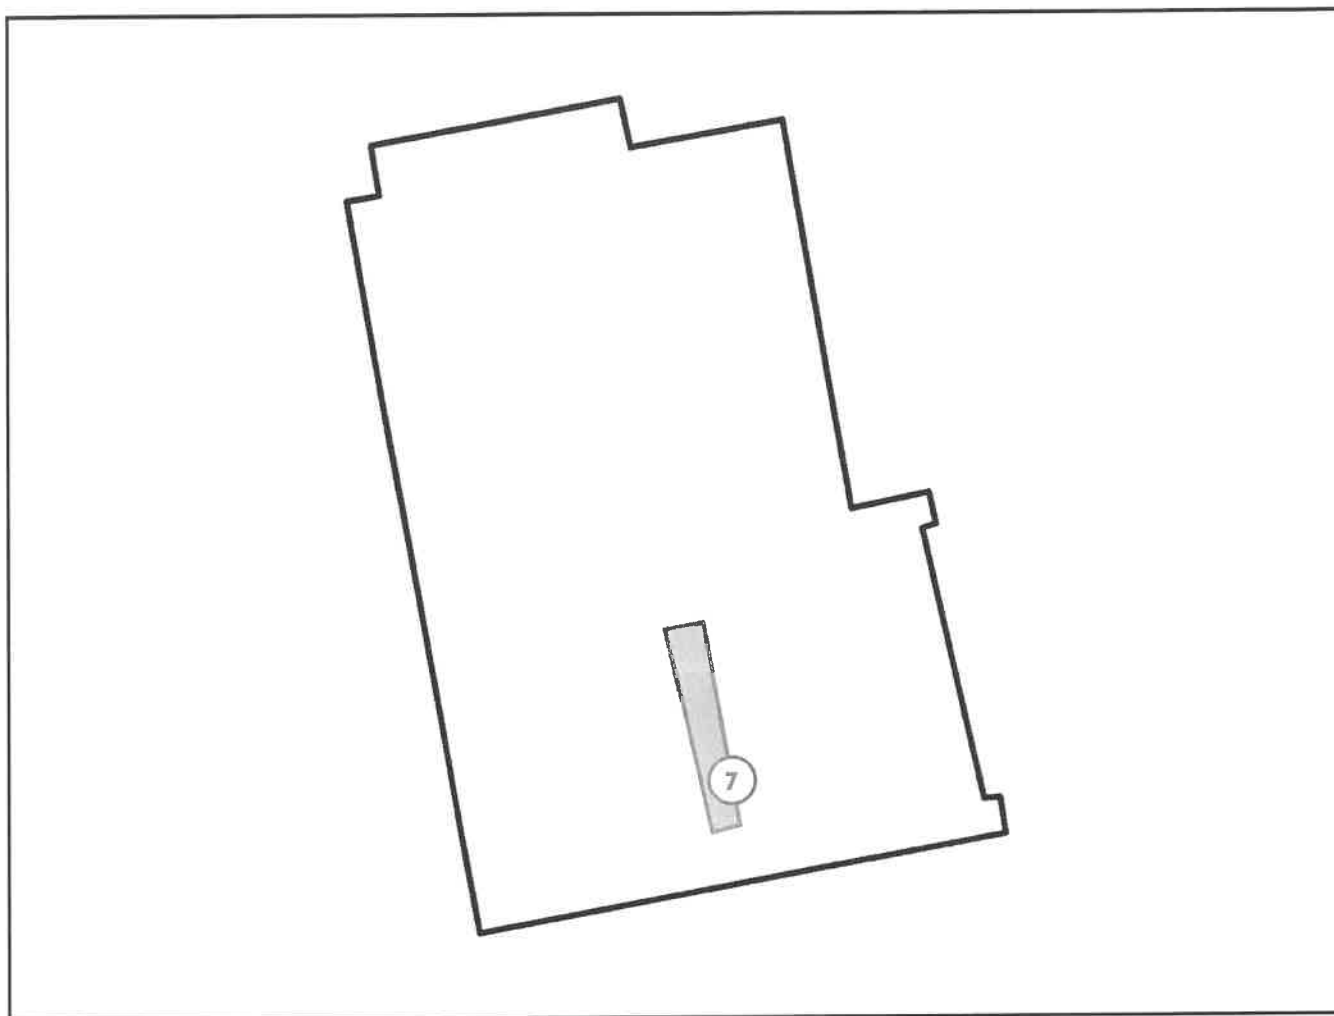
## Plan 1.5: Dak

Beschrijving	Type	Actie
7. Eternitbuis schouw woning	Asbestmateriaal	<a href="#">Verwijderen</a>

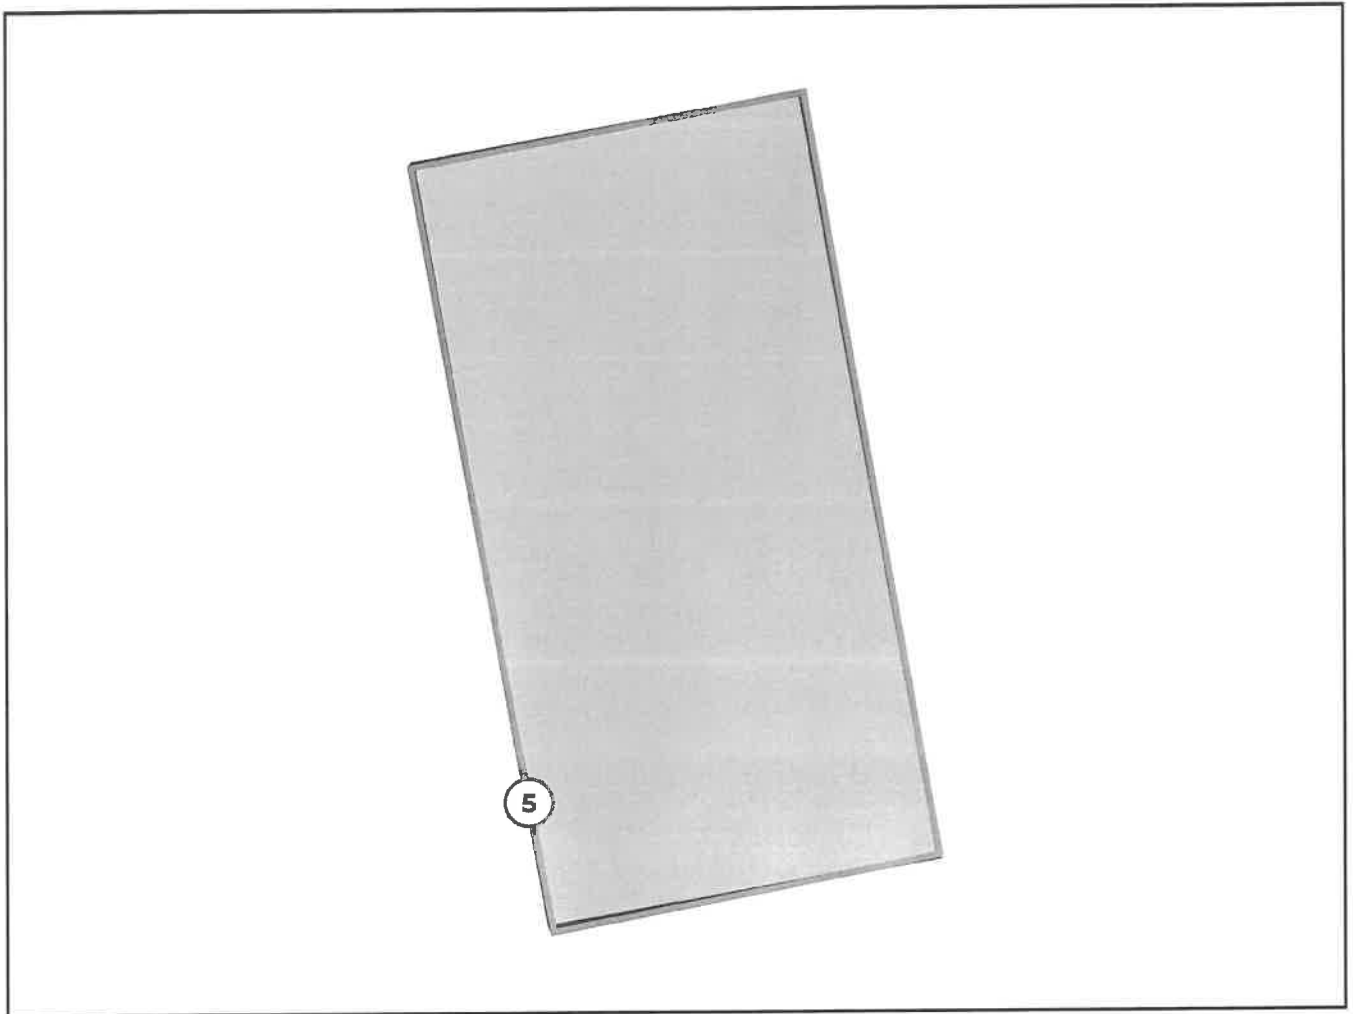
## Plan 2.1: Garage

Beschrijving	Type	Actie
5. Roofing plat dak garage	Asbestmateriaal	<a href="#">verwijderen</a>

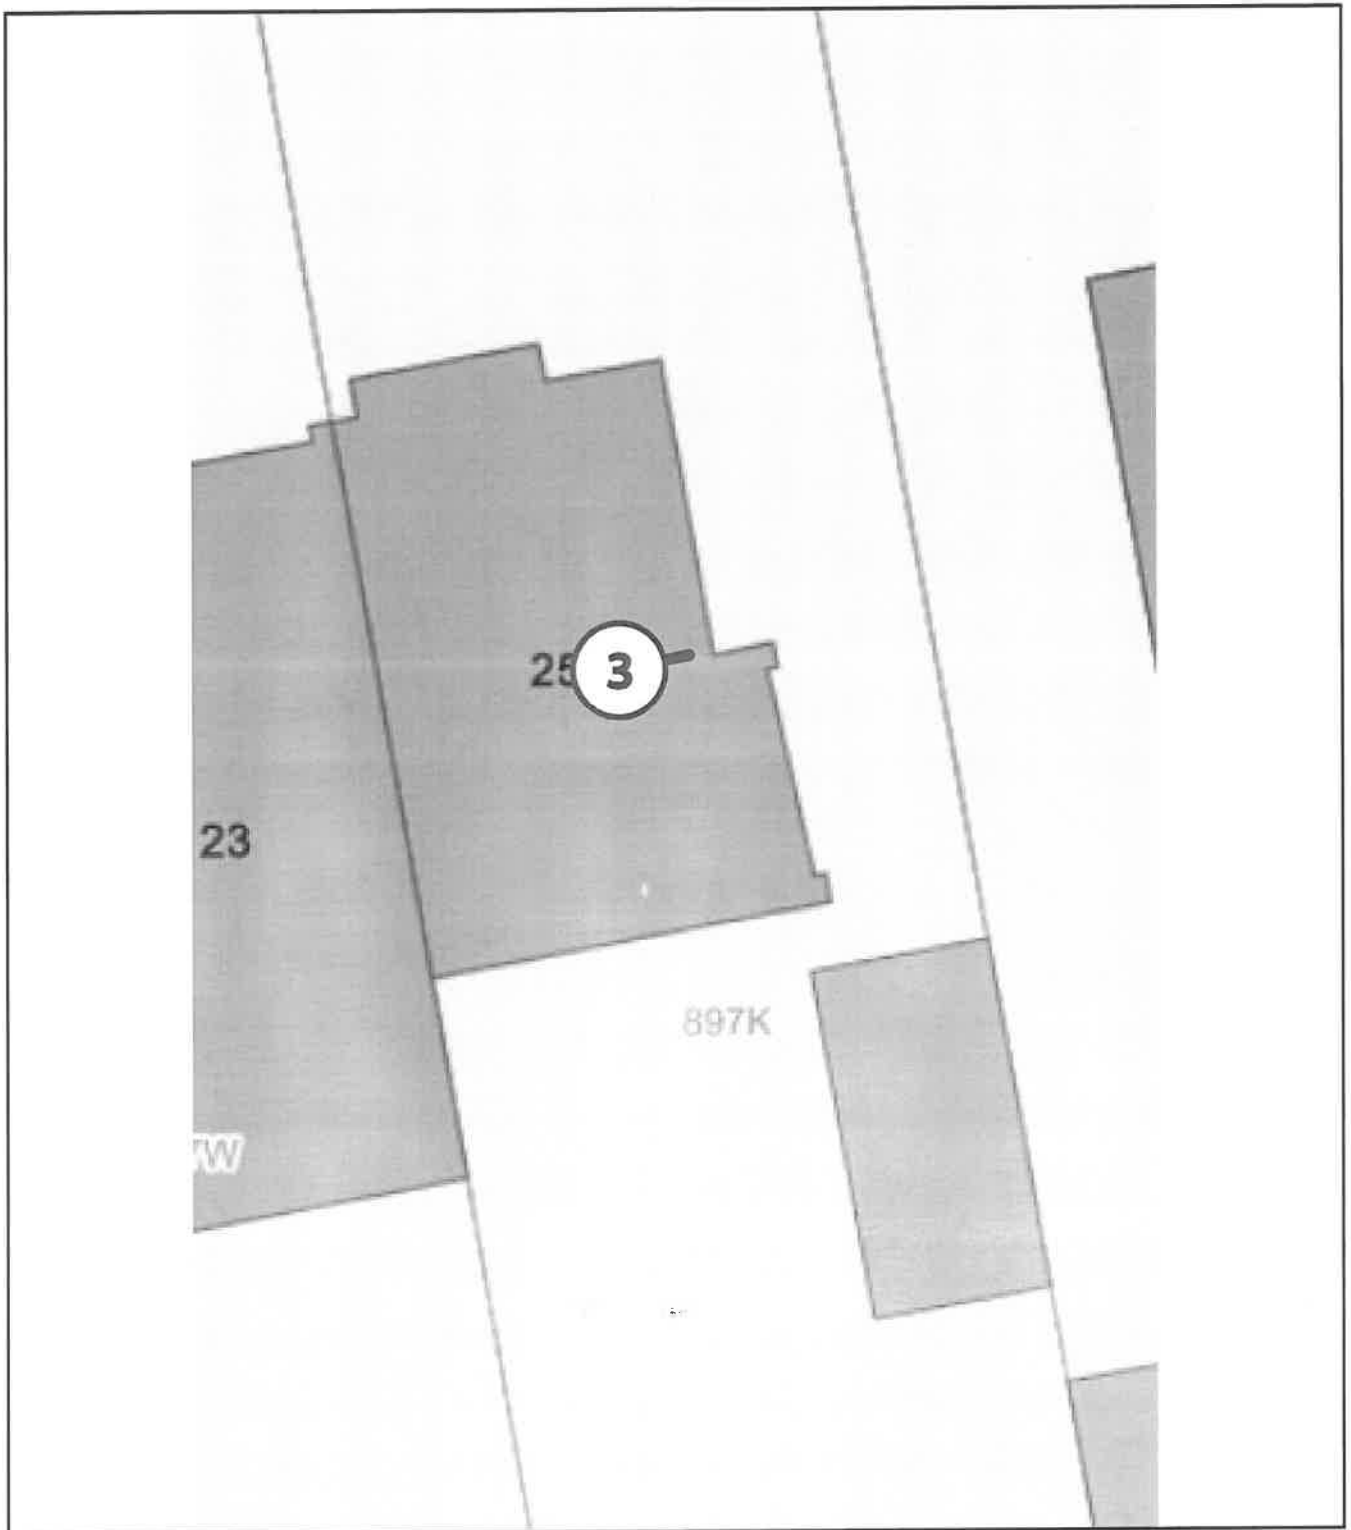
## Plan 3.1: Vaststellingen buiten de constructies

3. Overschot cementplaat

Asbestmateriaal

Dringend verwijderen

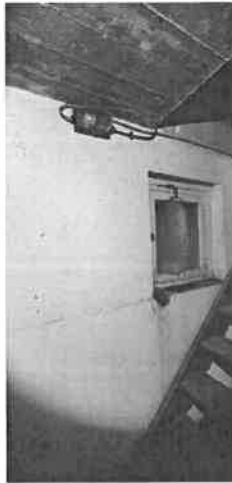
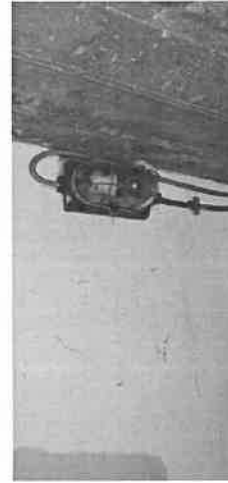
## Fiche 1: Bakeliet armaturen

Asbestmateriaal

**Dringend verwijderen**

Eindbeoordeling materiaalrisico	Hoog materiaalrisico en/of hoge kans op vezelvrijgave
---------------------------------	---

Gebondenheid	Categorie 1: hechtgebonden in oorsprong
Asbestsoort (vezeltype)	Crocidoliet aanwezig
Asbestconcentratie	Laag (< 50%)
Afschermingsgraad van het gehele materiaal	Geheel of deels (ook) vrij aan de binnenlucht
Toestand van het materiaal	Matig beschadigd, matig verweerd

- Verwijder dit asbestmateriaal zo snel mogelijk. Volg de toestand goed op.

- Eenvoudige handelingen: mag via doe-het-zelf of door werknemer(s) met opleidingsattest eenvoudige handelingen  
Voor meer info zie [www.ovam.vlaanderen.be/wie-mag-wat-verwijderen](http://www.ovam.vlaanderen.be/wie-mag-wat-verwijderen)

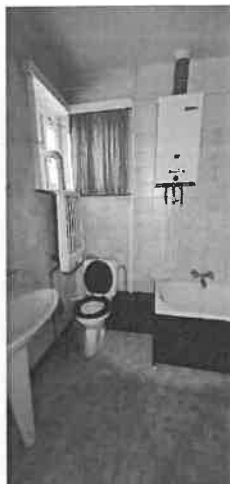
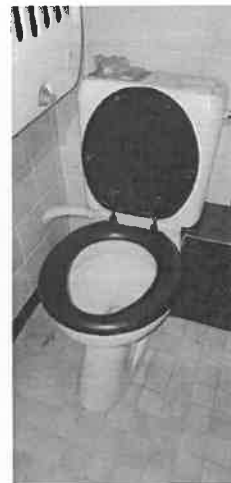
## Fiche 2: Bakeliet WC bril + deksel

Asbestmateriaal

**Dringend verwijderen**

Eindbeoordeling materiaalisico	Hoog materiaalisico en/of hoge kans op vezelvrijgave
--------------------------------	--

Gebondenheid	Categorie 1: hechtgebonden in oorsprong
Asbestsoort (vezeltype)	Crocidoliet aanwezig
Asbestconcentratie	Laag (< 50%)
Afschermingsgraad van het gehele materiaal	Geheel of deels (ook) vrij aan de binnenlucht
Toestand van het materiaal	Matig beschadigd, matig verweerd

- Verwijder dit asbestmateriaal zo snel mogelijk. Volg de toestand goed op.

- Eenvoudige handelingen: mag via doe-het-zelf of door werknemer(s) met opleidingsattest eenvoudige handelingen  
Voor meer info zie [www.ovam.vlaanderen.be/wie-mag-wat-verwijderen](http://www.ovam.vlaanderen.be/wie-mag-wat-verwijderen)

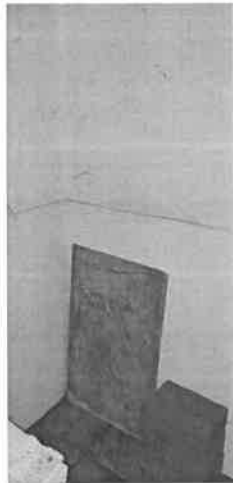
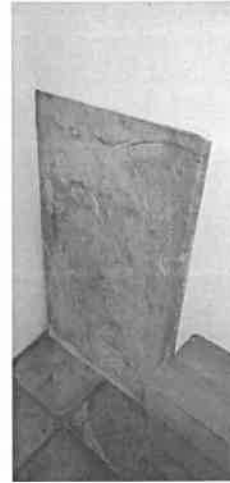
## Fiche 3: Overschot cementplaat

Asbestmateriaal - afvalstof

**Dringend verwijderen**

Beschrijving	Overschot cementplaat
Type afvalstof	Betreft stock-voorraad of gedemonteerde asbestmaterialen
Aanwezige resten	Geen resten aanwezig
Omgeving	Binnen
Primaire drager	Vloer
Asbestmaterialen	<ul style="list-style-type: none"><li>Dak- en gevelbekleding - Plaat</li></ul>
Bindmiddel van asbestmateriaal	Cement
Gebondenheid op basis van bindmiddel	Hecht
Hoeveelheid (gewicht - aantal)	<ul style="list-style-type: none"><li>2,25 kg - 1 stuk</li></ul>
Totaal gewicht	2,25 kg
Eenvoudig bereikbaar	Ja
Identificatiemethode	Vaststelling zonder monstername

- Verwijder het asbestafval.

- Eenvoudige handelingen, mag via doe-het-zelf of door werknemer(s) met opleidingsattest eenvoudige handelingen  
Voor meer info zie [www.ovam.vlaanderen.be/wie-mag-wat-verwijderen](http://www.ovam.vlaanderen.be/wie-mag-wat-verwijderen)

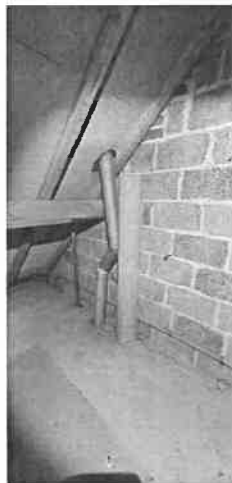
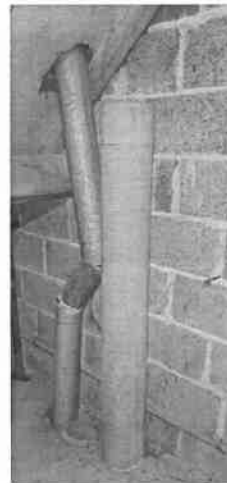
## Fiche 4: Eternit verluchtungsbus uitlopend in zolder

Asbestmateriaal

Verwijderen

Eindbeoordeling materiaalrisico	Verhoogd materiaalrisico en/of verhoogde kans op vezelvrijgave
---------------------------------	--

Gebondenheid	Categorie 1: hechtgebonden in oorsprong
Asbestsoort (vezeltype)	Crocidoliet aanwezig
Asbestconcentratie	Laag (< 50%)
Afschermingsgraad van het gehele materiaal	Geheel of deels (ook) vrij aan de binnenlucht
Toestand van het materiaal	Licht beschadigd, licht verweerd. Intact calciumsilicaatmateriaal of categorie III 'gebondenheid'

- Verwijder dit asbestmateriaal zo snel mogelijk. Volg de toestand goed op.

- Eenvoudige handelingen: mag via doe-het-zelf of door werknemer(s) met opleidingsattest eenvoudige handelingen  
Voor meer info zie [www.ovam.vlaanderen.be/wie-mag-wat-verwijderen](http://www.ovam.vlaanderen.be/wie-mag-wat-verwijderen)

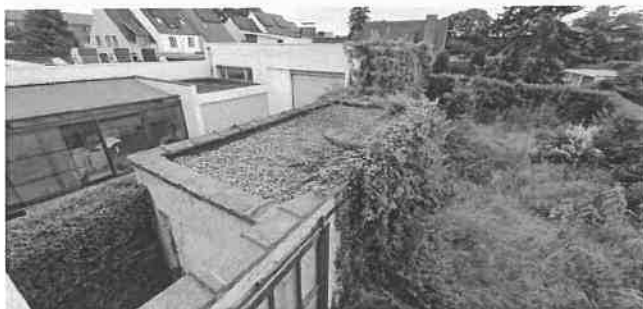
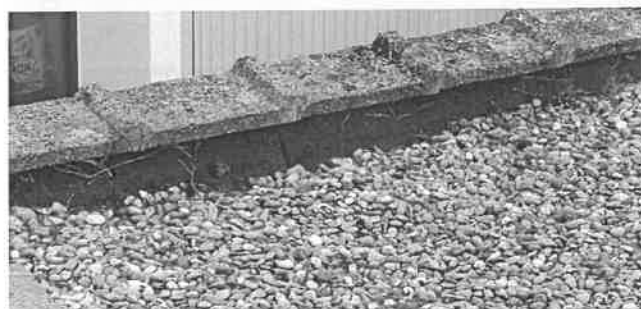
## Fiche 5: Roofing plat dak garage

Asbestmateriaal

Verwijderen

Eindbeoordeling materiaalrisico	Verhoogd materiaalrisico en/of verhoogde kans op vezelvrijgave
---------------------------------	--

Gebondenheid	Categorie 1: hechtgebonden in oorsprong
Asbestsoort (vezeltype)	Alleen chrysotiel
Asbestconcentratie	Laag (< 50%)
Afschermingsgraad van het gehele materiaal	Geheel of deels vrij aan de buitenlucht
Toestand van het materiaal	Matig beschadigd, matig verweerd

- Verwijder dit asbestmateriaal zo snel mogelijk. Volg de toestand goed op.

- Eenvoudige handelingen: mag via doe-het-zelf of door werknemer(s) met opleidingsattest eenvoudige handelingen  
Voor meer info zie [www.ovam.vlaanderen.be/wie-mag-wat-verwijderen](http://www.ovam.vlaanderen.be/wie-mag-wat-verwijderen)

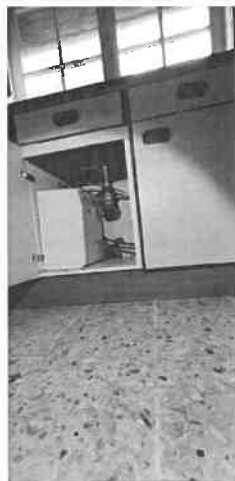
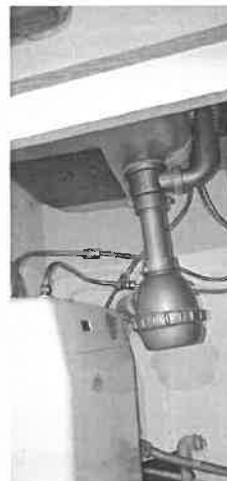
## Fiche 6: Antidreunfolie onder spoelbak keuken

Asbestmateriaal

Verwijderen

Eindbeoordeling materiaalisico	Verhoogd materiaalisico en/of verhoogde kans op vezelvrijgave
--------------------------------	---

Gebondenheid	Categorie 1: hechtgebonden in oorsprong
Asbestsoort (vezeltype)	Crocidoliet aanwezig
Asbestconcentratie	Laag (< 50%)
Afschermingsgraad van het gehele materiaal	Geheel of deels (ook) vrij aan de binnenlucht
Toestand van het materiaal	Licht beschadigd, licht verweerd. Intact calciumsilicaatmateriaal of categorie III 'gebondenheid'

- Verwijder dit asbestmateriaal zo snel mogelijk. Volg de toestand goed op.

- Eenvoudige handelingen: mag via doe-het-zelf of door werknemer(s) met opleidingsattest; eenvoudige handelingen  
Voor meer info zie [www.ovam.vlaanderen.be/wie-mag-wat-verwijderen](http://www.ovam.vlaanderen.be/wie-mag-wat-verwijderen)

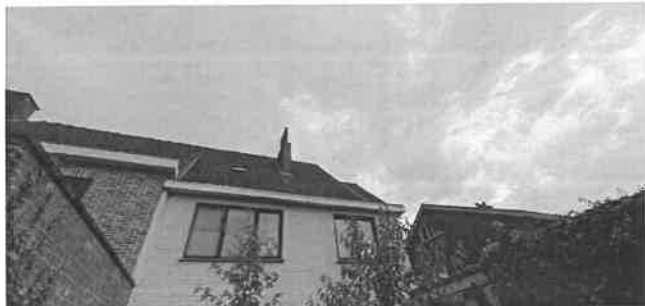
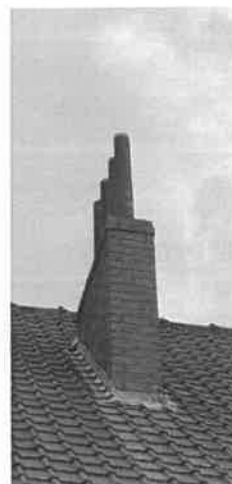
## Fiche 7: Eternitbuis schouw woning

Asbestmateriaal

Verwijderen

Eindbeoordeling materiaalrisico	Verhoogd materiaalrisico en/of verhoogde kans op vezelvrijgave
---------------------------------	--

Gebondenheid	Categorie 1: hechtgebonden in oorsprong
Asbestsoort (vezeltype)	Crocidoliet aanwezig
Asbestconcentratie	Laag (< 50%)
Afschermingsgraad van het gehele materiaal	Geheel of deels vrij aan de buitenlucht
Toestand van het materiaal	Matig beschadigd, matig verweerd

- Verwijder dit asbestmateriaal zo snel mogelijk. Volg de toestand goed op.

- Eenvoudige handelingen: mag via doe-het-zelf of door werknemer(s) met opleidingsattest eenvoudige handelingen  
Voor meer info zie [www.ovam.vlaanderen.be/wie-mag-wat-verwijderen](http://www.ovam.vlaanderen.be/wie-mag-wat-verwijderen)

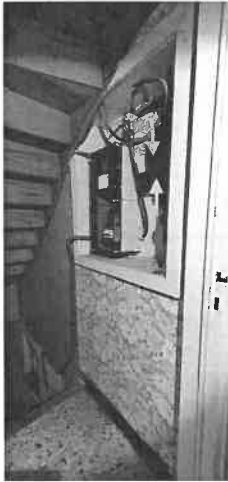
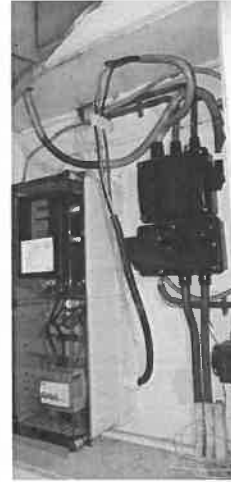
## Fiche 8: Bakeliet elektrische verdeelkasten

Asbestmateriaal

Verwijderen

Eindbeoordeling materiaalrisico	Verhoogd materiaalrisico en/of verhoogde kans op vezelvrijgave
---------------------------------	--

Gebondenheid	Categorie 1: hechtgebonden in oorsprong
Asbestsoort (vezeltype)	Crocidoliet aanwezig
Asbestconcentratie	Laag (< 50%)
Afschermingsgraad van het gehele materiaal	Geheel of deels (ook) vrij aan de binnenlucht
Toestand van het materiaal	Licht beschadigd, licht verweerd. Intact calciumsilicaatmateriaal of categorie III 'gebondenheid'

- Verwijder/vervang deze toepassing.

- Eenvoudige handelingen: mag via doe-het-zelf of door werknemers met opleidingsattest eenvoudige handelingen  
Voor meer info zie [www.ovam.vlaanderen.be/wie-mag-wat-verwijderen](http://www.ovam.vlaanderen.be/wie-mag-wat-verwijderen)

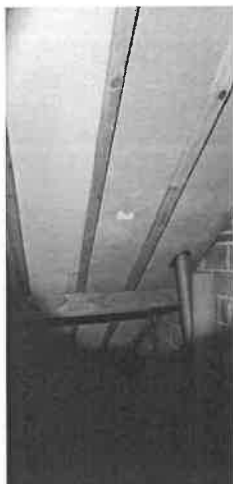
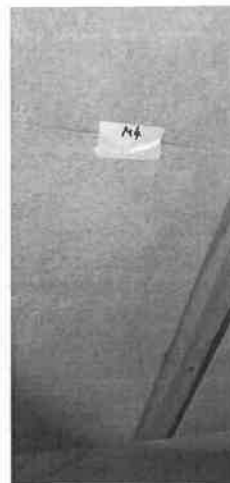
## Fiche 9: Menuiserie onderdak hellend dak woning

Asbestmateriaal

Maatregelen nemen

Eindbeoordeling materiaalrisico	Verhoogd materiaalrisico en/of verhoogde kans op vezelvrijgave
---------------------------------	--

Gebondenheid	Categorie 1: hechtgebonden in oorsprong
Asbestsoort (vezeltype)	Alleen chrysotiel
Asbestconcentratie	Laag (< 50%)
Afschermingsgraad van het gehele materiaal	Geheel of deels (ook) vrij aan de binnenlucht
Toestand van het materiaal	Matig beschadigd, matig verweerd

#	Type	Referentie	Resultaat
9.1	Puntmonster	M4	Chrysotiel

- Scherm in afwachting van verwijdering het asbestmateriaal af van luchtstromingen en verstoring: bijvoorbeeld door het te verpakken, te fixeren, af te dekken, signalisatie - afbakening aan te brengen, ...

- Eenvoudige handelingen: mag via doe-het-zelf of door werknemer(s) met opleidingsattest eenvoudige handelingen  
Voor meer info zie [www.ovam.vlaanderen.be/wie-mag-wat-verwijderen](http://www.ovam.vlaanderen.be/wie-mag-wat-verwijderen)

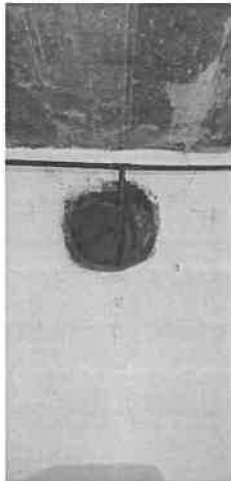
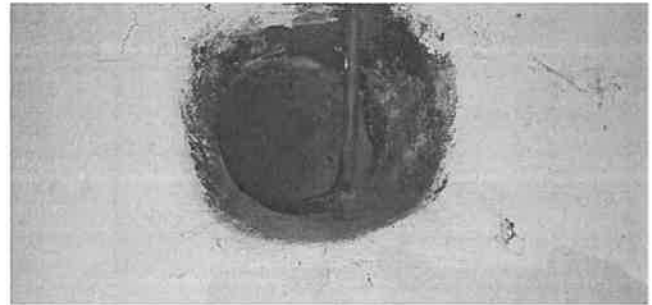
## Fiche 10: Eternit verluchttingsbuis in kelder

Asbestmateriaal

Maatregelen nemen

Eindbeoordeling materiaalrisico	Verhoogd materiaalrisico en/of verhoogde kans op vezelvrijgave
---------------------------------	--

Gebondenheid	Categorie 1: hechtgebonden in oorsprong
Asbestsoort (vezeltype)	Crocidoliet aanwezig
Asbestconcentratie	Laag (< 50%)
Afschermingsgraad van het gehele materiaal	Geheel of deels (ook) vrij aan binnenluchtstromen
Toestand van het materiaal	Licht beschadigd, licht verweerd. Intact calciumsilicaatmateriaal of categorie III 'gebondenheid'

- Scherm in afwachting van verwijdering het asbestmateriaal af van luchtstromingen en verstoring: bijvoorbeeld door het te verpakken, te fixeren, af te dekken, signalisatie - afbakening aan te brengen, ...

- Eenvoudige handelingen: mag via doe-het-zelf of door werknemer(s) met opleidingsattest eenvoudige handelingen  
Voor meer info zie [www.ovam.vlaanderen.be/wie-mag-wat-verwijderen](http://www.ovam.vlaanderen.be/wie-mag-wat-verwijderen)

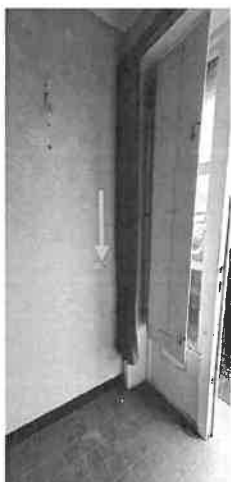
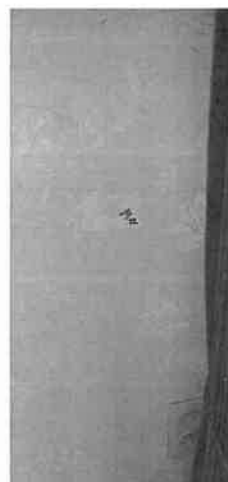
## Fiche 11: Pleisterwerk muur

Geen asbest

#	Type	Referentie	Resultaat
11.1	Mengmonster	M1	Geen asbest

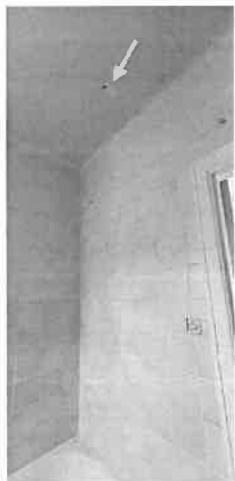
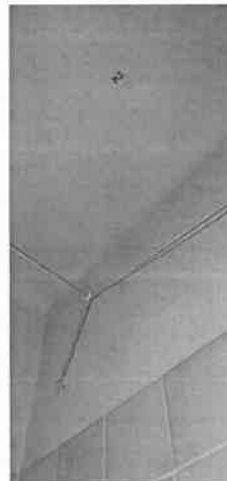
## Fiche 12: Pleisterwerk plafond

Geen asbest

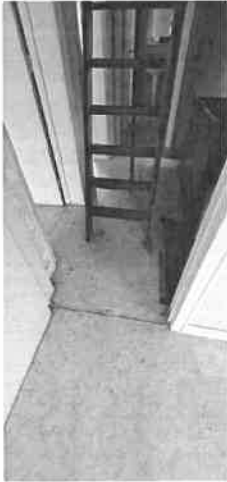
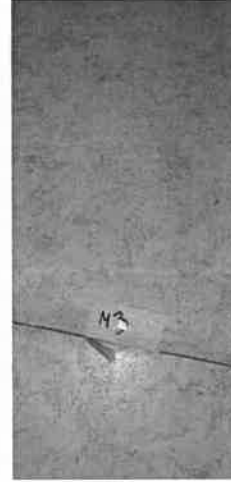
## Fiche 13: Vinyl vloerzeil verdiep

Geen asbest
