Asbestinventarisatetest

Sint-Pietersnieuwstraat 65, 9000 Gent

Attestnummer : 20260517-000163.000

Uitgegeven op : 17.05.2026

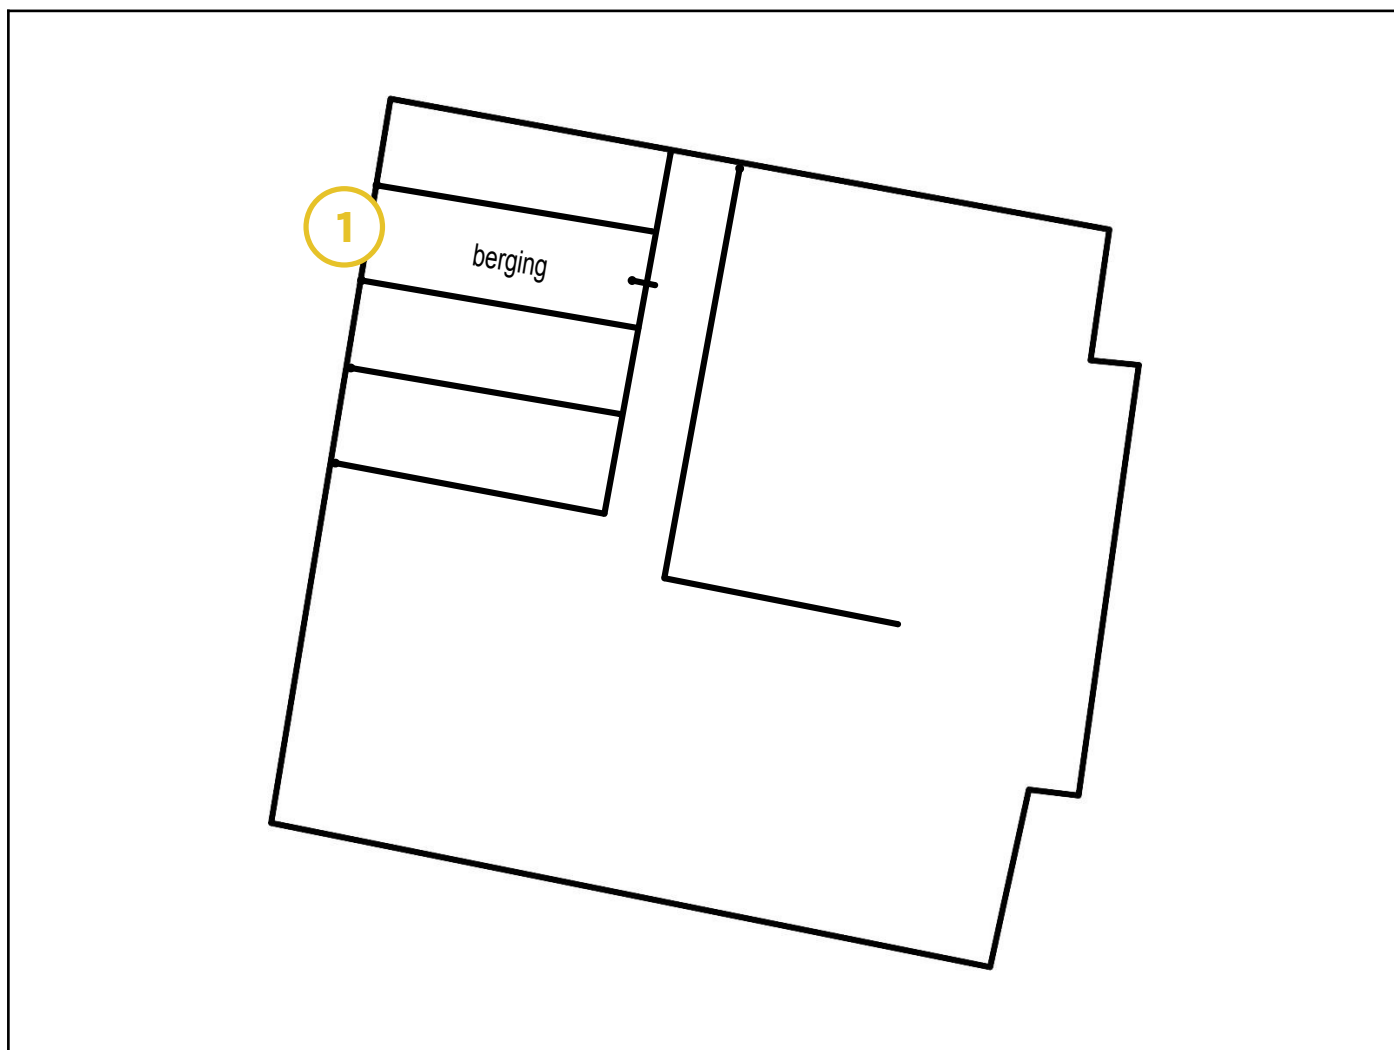
Plan 1.1: Kelderberging op -1

Beschrijving	Type	Actie
1. Cementbuis (kelderberging)	Asbestmateriaal	Zorgvuldig beheren

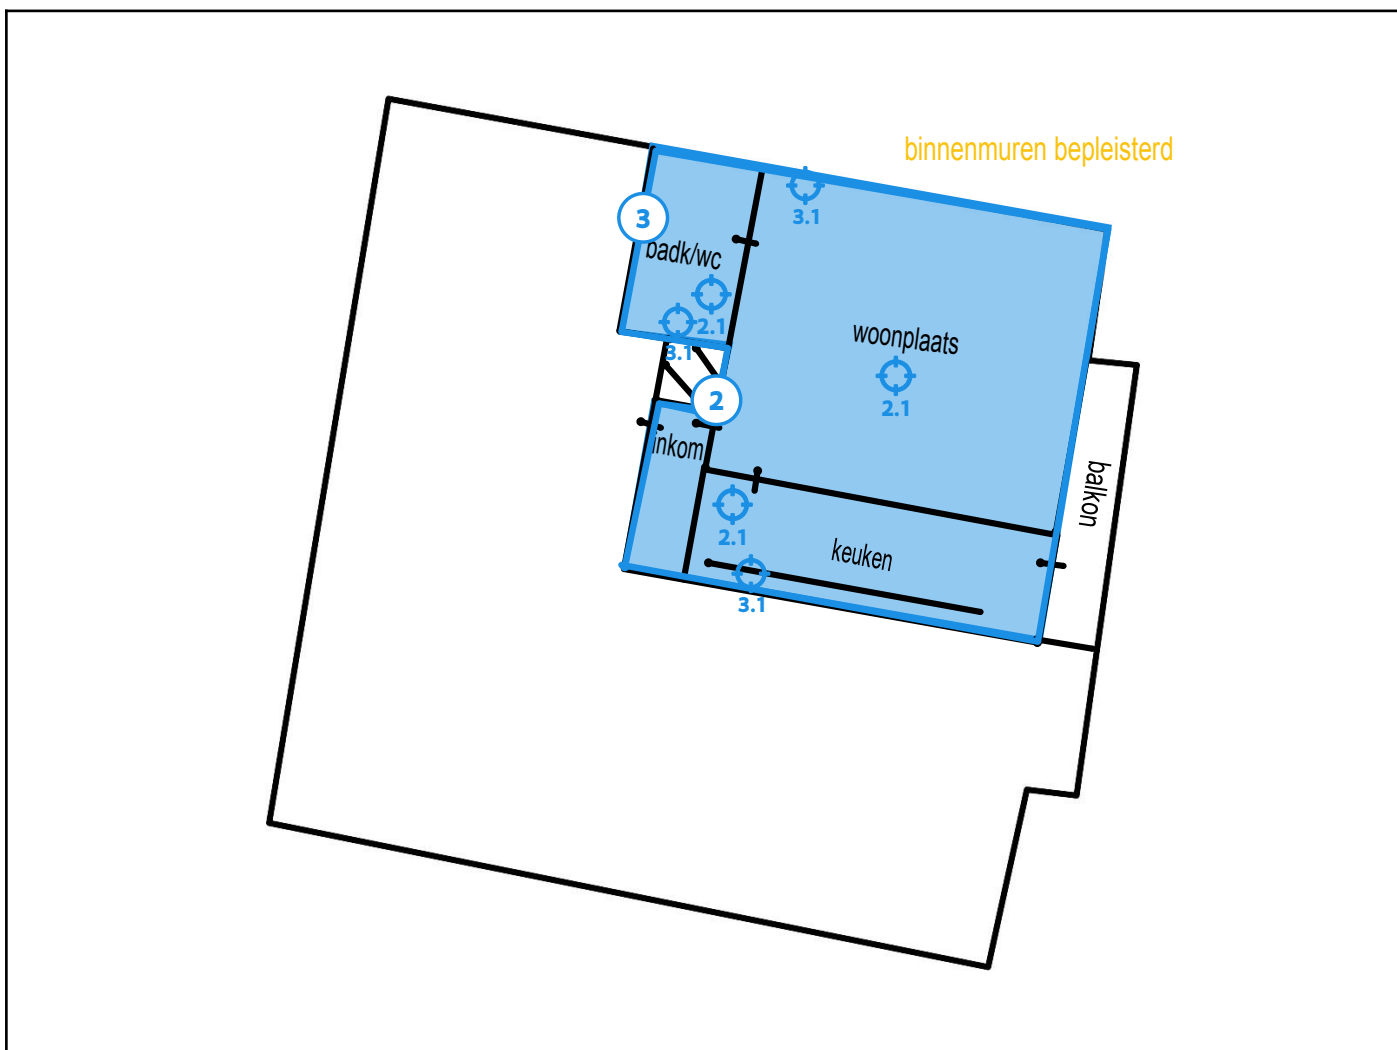
Plan 1.2: Studio plan 3de verdiep

Beschrijving	Type	Actie
2. Pleisterwerk plafonds	Geen asbest	-
2.1 Code: P592/MM02	Mengmonster	-
3. Pleisterwerk wanden	Geen asbest	-
3.1 Code: P592/MM01	Mengmonster	-

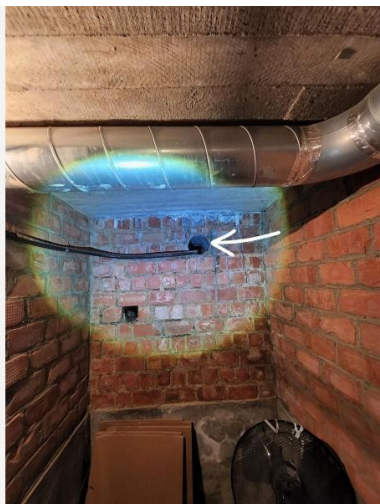
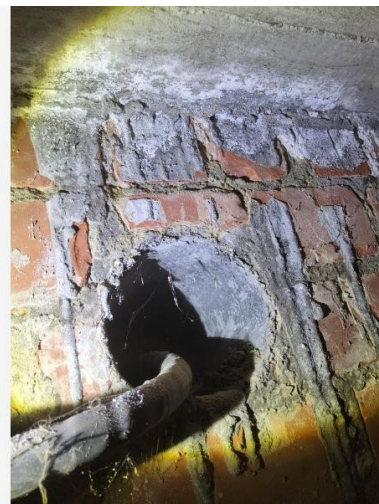
Het asbestmateriaal valt onder de mijlpaal van 2040.

Eindbeoordeling materiaalrisico	Laag materiaalrisico en/of verlaagde kans op vezelvrijgave
---------------------------------	--

Gebondenheid	Categorie 1: hechtgebonden in oorsprong
Asbestsoort (vezeltype)	Crocidoliet aanwezig
Asbestconcentratie	Laag (< 50%)
Afschermingsgraad van het gehele materiaal	Geheel of deels vrij aan de binnenlucht, maar geen contact met binnenluchtstromen
Toestand van het materiaal	Onbeschadigd, niet verweerd

Beschrijving	Cementbuis (kelderberging)
Omgeving	Binnen
Primaire drager	Fundering-draagstructuur (horizontaal, verticaal)
Asbestmateriaal	Buis, koker, leiding, pijp, doorvoer
Bindmiddel van asbestmateriaal	Cement
Gebondenheid op basis van bindmiddel	Hecht
Hoeveelheid (lengte - omtrek - dikte - aantal)	<ul style="list-style-type: none">• 2,00 m - 40,00 cm - 1,00 cm - 1 stuk
Totaal volume	0,008 m ³
Eenvoudig bereikbaar	Nee <ul style="list-style-type: none">• Verwijdering tast de bouwkundige integriteit aan.
Bevestigingswijze	<ul style="list-style-type: none">• Verlijmd, ingegoten, versmeerd
Identificatiemethode	De asbestdeskundige beoordeelt het materiaal als asbestverdacht en dus asbesthoudend, en dit zonder monstername. Motivatie: De materialen behoren niet toe aan de eigenaar voor wie de asbestdeskundige de asbestinventaris uitvoert.
Destructieve handeling voor identificatie	Nee
Opmerking	De exacte lengte kon niet worden vastgesteld.

- Zorg voor een veilig beheer. Vermijd het beschadigen van het asbestmateriaal. Controleer de toestand jaarlijks op wijzigingen.
- Voer bijkomende staalname(s) uit.

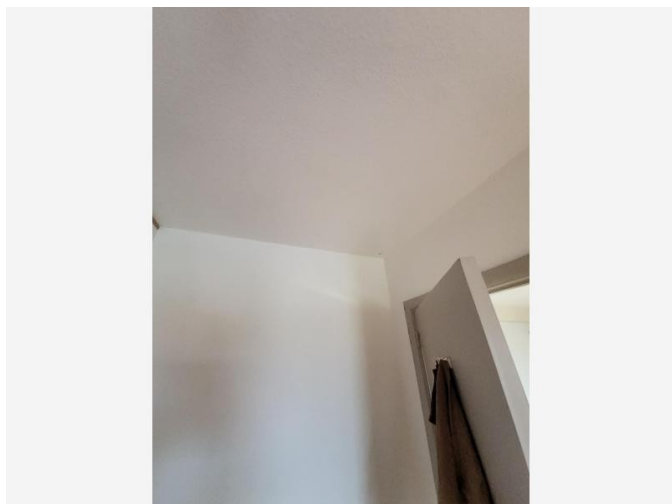
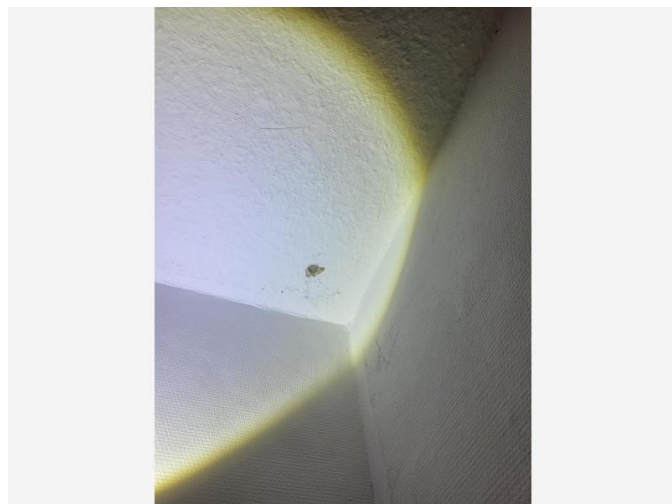
Fiche 2: Pleisterwerk plafonds

Geen asbest

#	Type	Referentie	Resultaat
2.1	Mengmonster	P592/MM02	Geen asbest

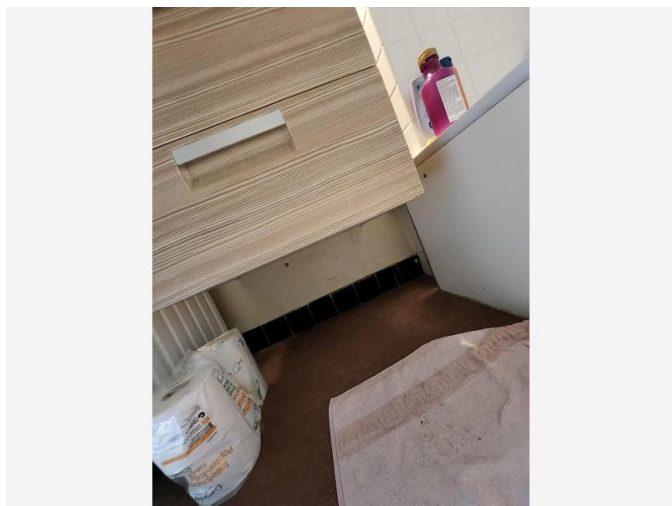
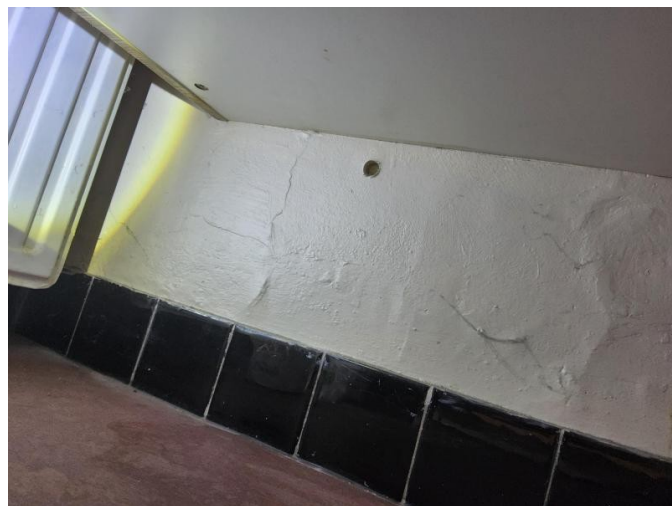
Fiche 3: Pleisterwerk wanden

Geen asbest

#	Type	Referentie	Resultaat
3.1	Mengmonster	P592/MM01	Geen asbest
