Nos références : CBC-R24/1384.

Date du rapport : 04/12/2024.

## RAPPORT D'INVENTAIRE AMIANTE NON DESTRUCTIF

Adresse : rue Lucien Poncelet 59 – Wanze.

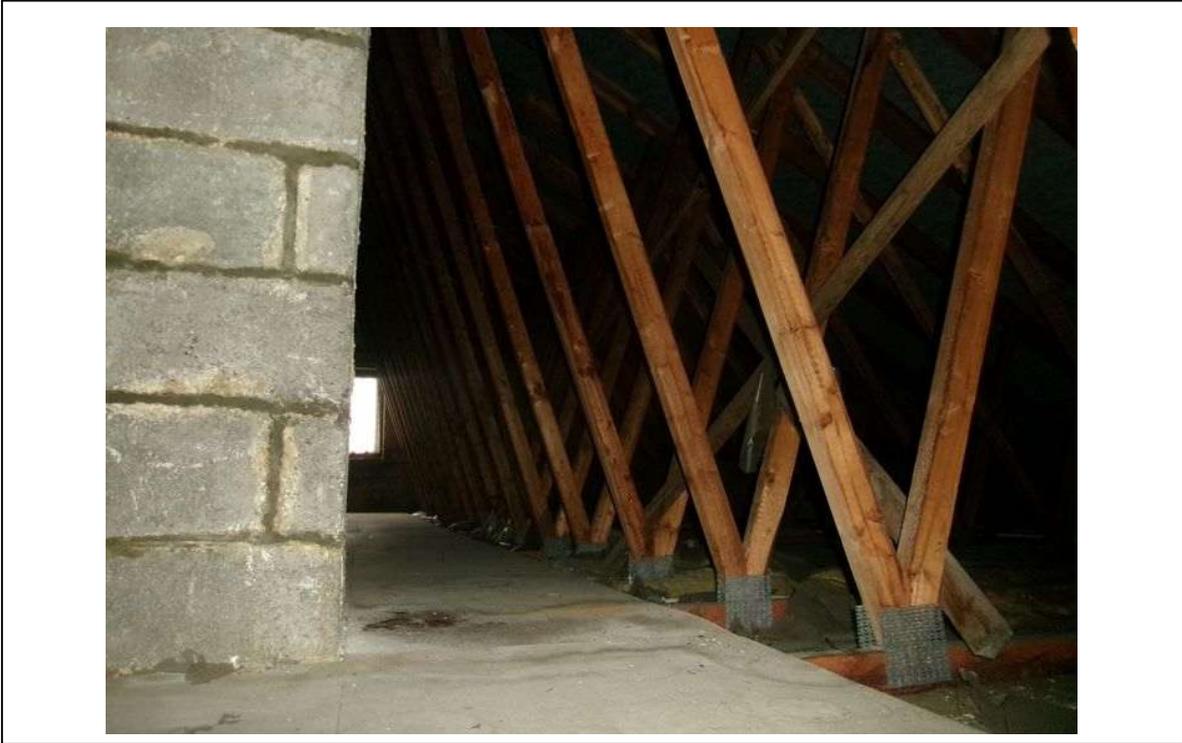
Niveau	Local / Endroit	Matériau	Amiante
<b>Photo 1</b>	1	Grenier	Lors de son inspection, le technicien n'a pas repéré la présence d'amiante	NON

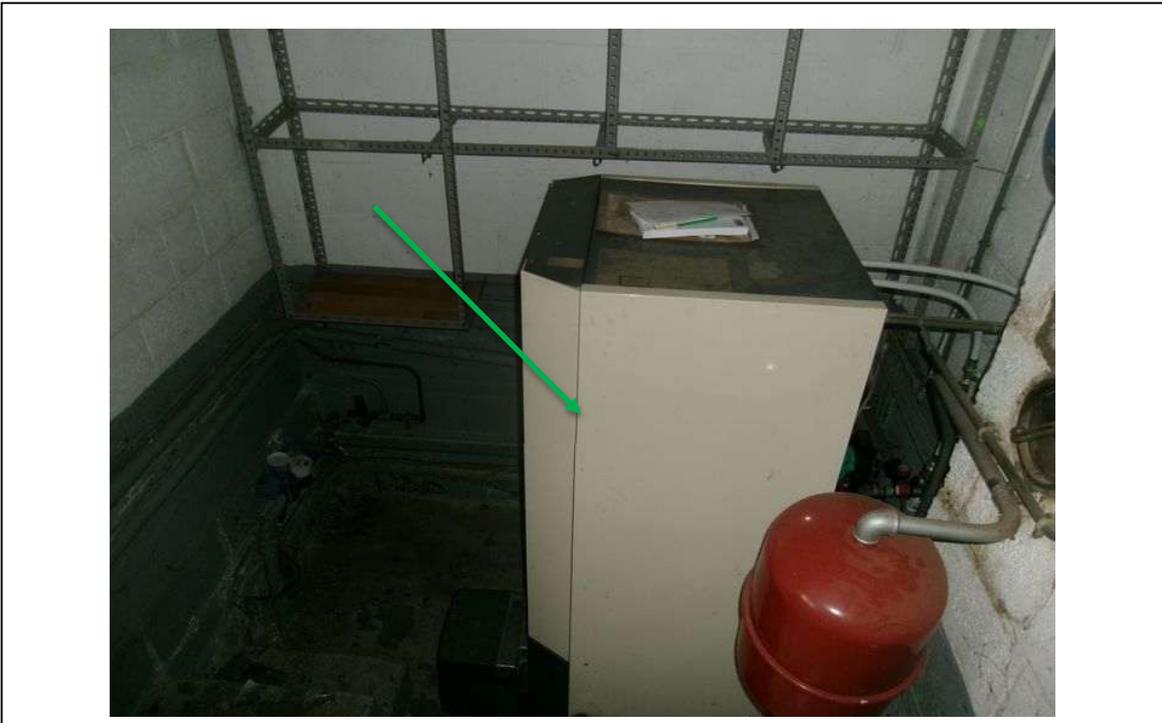
Niveau	Local / Endroit	Matériau	Amiante
<b>Photo 2</b>	0	Chaufferie	Chaudière (2015)	NON

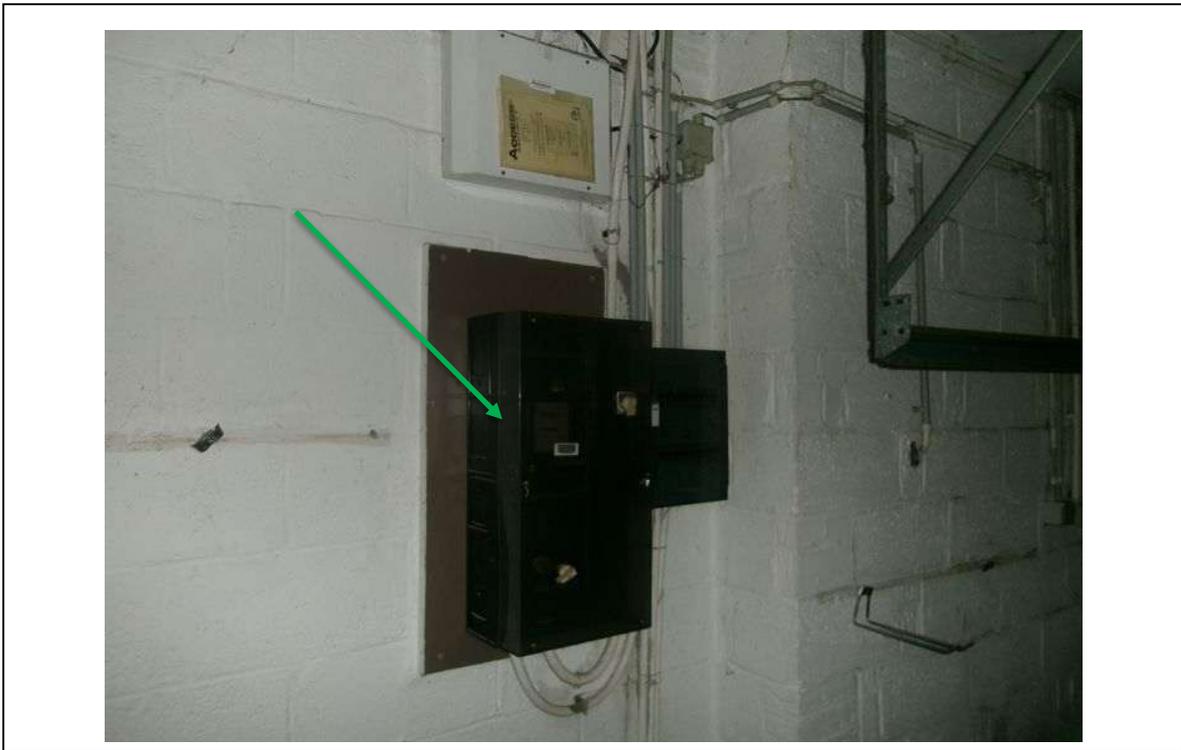
Niveau	Local / Endroit	Matériau	Amiante
<b>Photo 3</b>	0	Garage	Installation électrique	NON

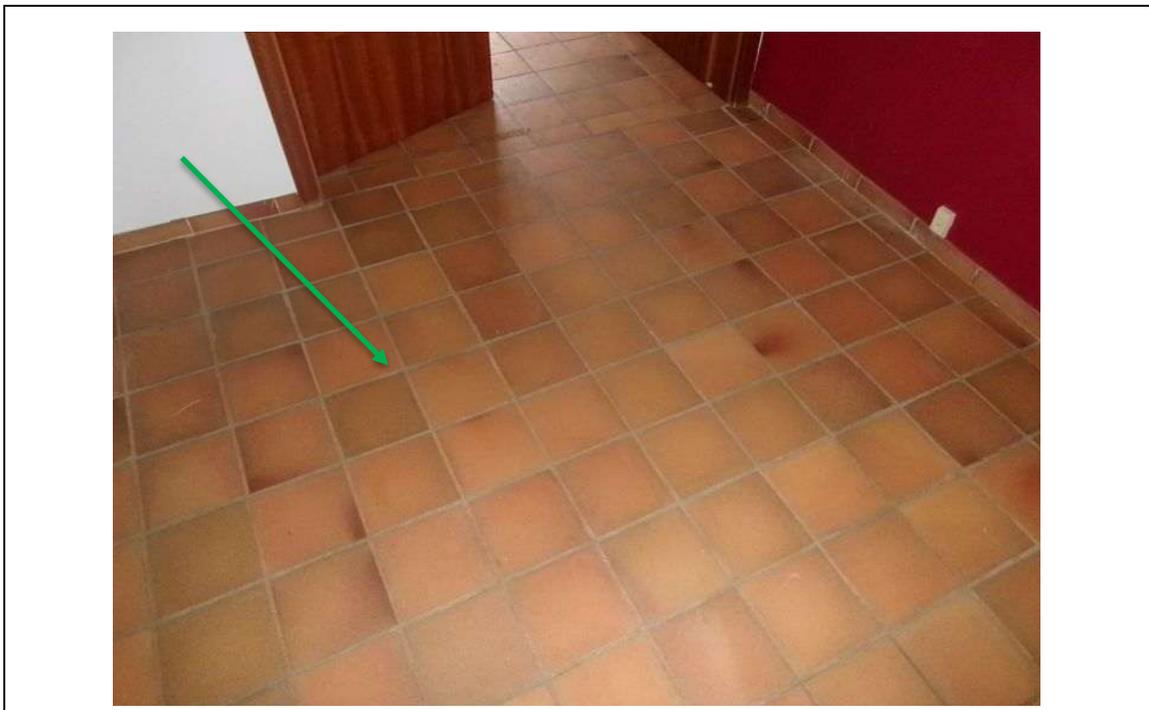
Niveau	Local / Endroit	Matériau	Amiante
<b>Photo 4</b>	0	L'ensemble des sols	Carrelage	NON

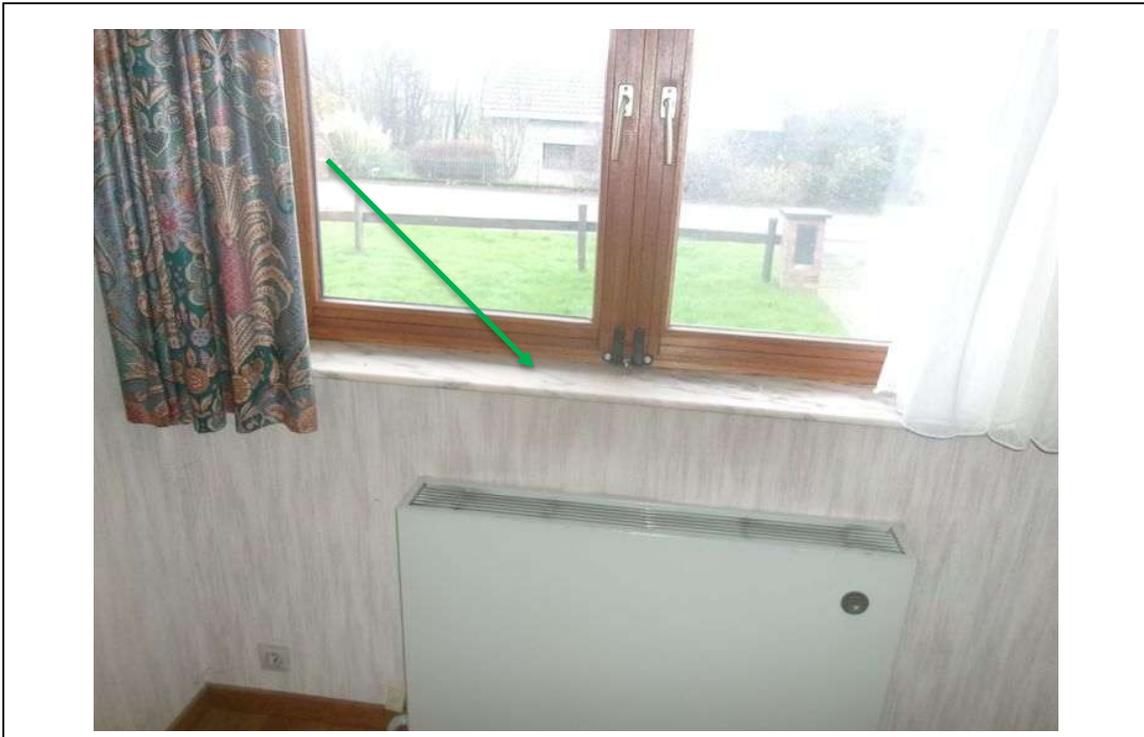
Niveau	Local / Endroit	Matériau	Amiante
<b>Photo 5</b>	0	L'ensemble des fenêtres	Tablette en pierre naturelle	NON

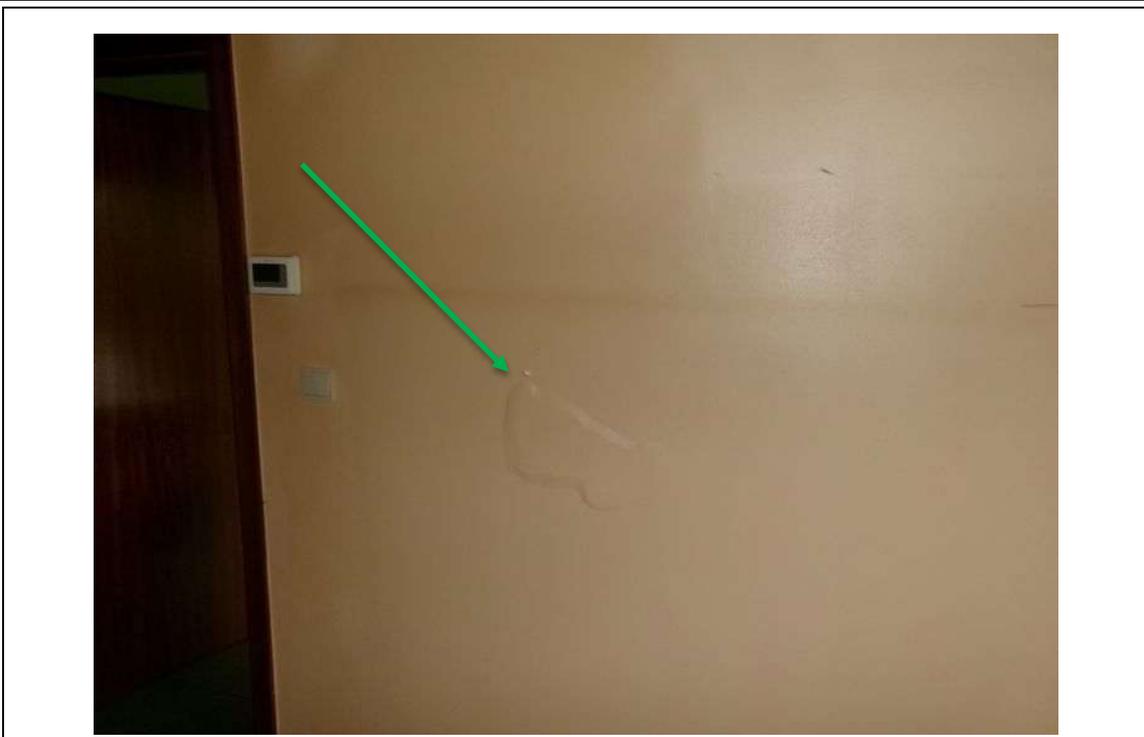
Niveau	Local / Endroit	Matériau	Amiante
<b>Photo 6</b>	0	Salon	Plafonnage	NON

Ref Echantillon	Description	Résultats d'analyse	Remarque
001	Plafonnage	Négatif	/

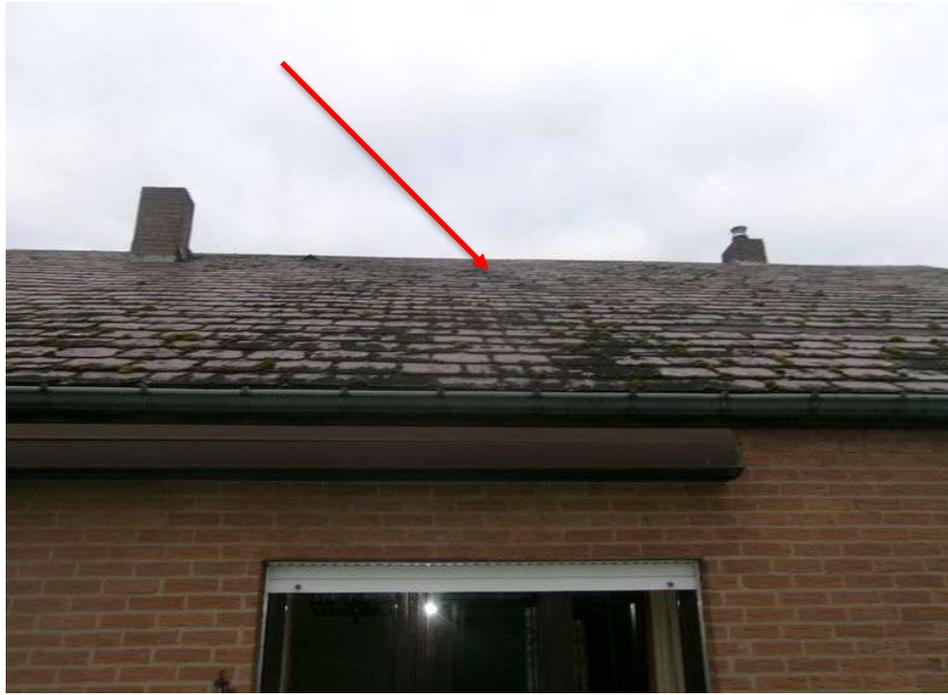
Niveau	Local / Endroit	Matériau	Amiante
<b>Photo 7</b>	/	Toiture	Ardoises artificielles	Connu comme contenant de l'amiante

Activité pouvant donner lieu à une exposition à l'amiante			
<input checked="" type="checkbox"/>	Travaux en toiture	<input type="checkbox"/>	/
<input type="checkbox"/>	/	<input type="checkbox"/>	/
CONSEIL			
<input checked="" type="checkbox"/>	Ne pas démolir à haute pression	<input type="checkbox"/>	/
<input type="checkbox"/>	/	<input type="checkbox"/>	/

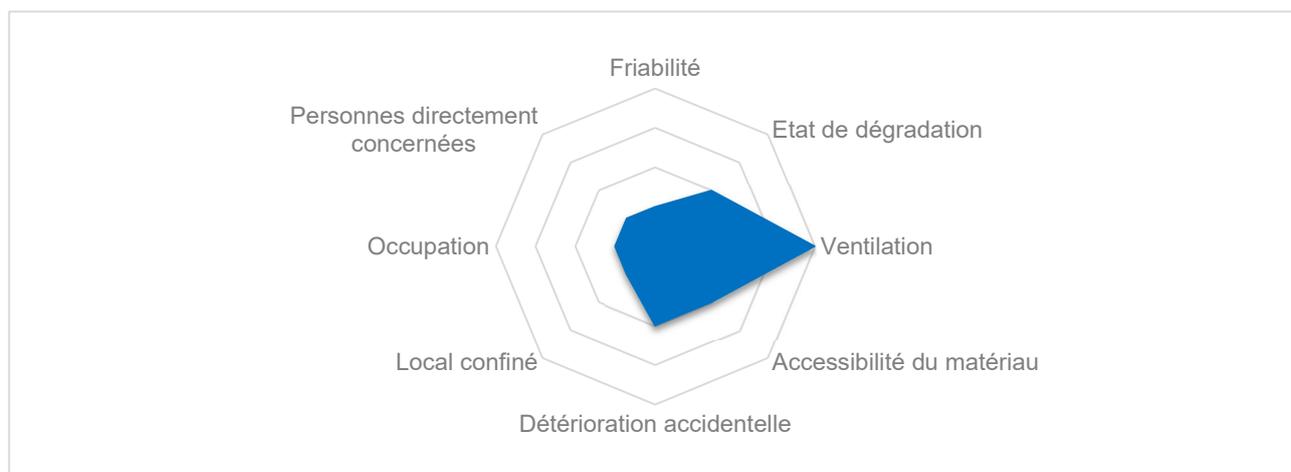
FICHE	Niveau	Local / Endroit	Matériau	Présence amiante
1	/	Toiture	Ardoises artificielles	Connu comme contenant de l'amiante
