# Asbestinventarisatetest

Sint-Jansberg 40A, 3680 Maaseik

Attestnummer : 20260609-000263.000

**Niet-asbestveilig**

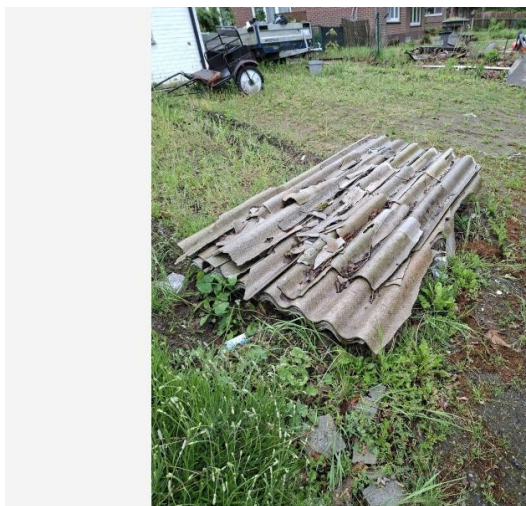
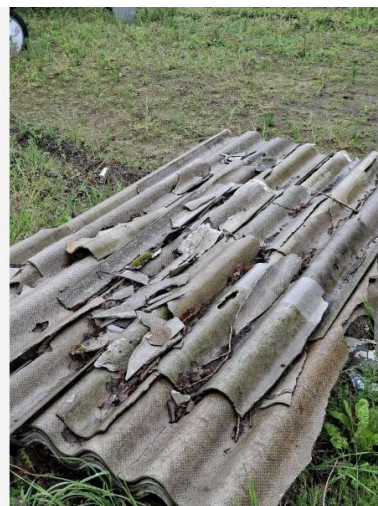
**Dringend verwijderen**

| Beschrijving | Afval (golfplaten) |
| Type afvalstof | Betreft stock-voorraad of gedemonteerde asbestmaterialen |
| Aanwezige resten | Golfplaten |
| Asbestmaterialen | <ul style="list-style-type: none"><li>Dak- en gevelbekleding - Golfplaat</li></ul> |
| Bindmiddel van asbestmateriaal | Cement |
| Hoeveelheid (gewicht - aantal) | <ul style="list-style-type: none"><li>50,00 kg - 1 stuk</li></ul> |

- Verwijder het asbestafval.

- Eenvoudige handelingen: mag via doe-het-zelf of door werknemer(s) met opleidingsattest eenvoudige handelingen  
Deze toepassing kan door een aannemer die over een opleidingsattest eenvoudige handelingen beschikt of door een particulier (doe-het-zelf), verwijderd worden indien er geen verhoogd risico op vrijgave van asbestvezels (max. concentratie 0,01 vezels/cm<sup>3</sup> - CODEX Art. VI.3-54) ontstaat en de toepassing voorafgaand wordt gefixeerd/bevochtigd; de individuele elementen zonder machinale werktuigen (boormachine, slijpschijf, hogedrukreiniger,...) en zonder breken of gooien een voor een losgemaakt worden; en ten slotte dubbel en luchtdicht verpakt weggevoerd worden naar een erkend afvalpunt (recyclagepark).

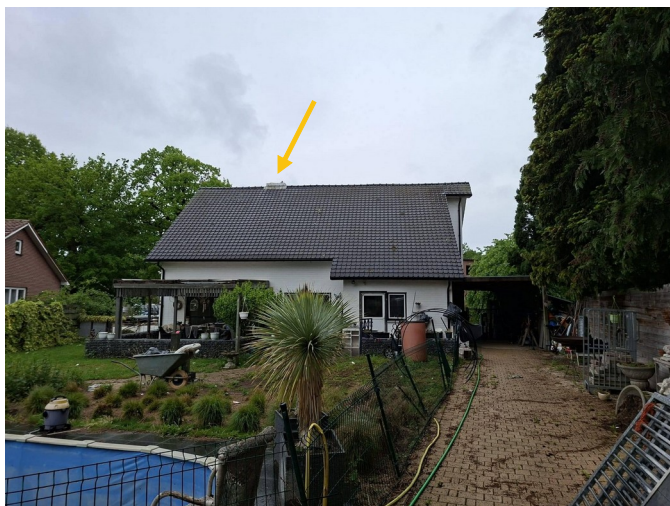
**Reden:** Het te onderzoeken materiaal situeert zich hoger dan 3,50 m te rekenen vanaf een veilige ondergrond

**Uitleg van de asbestdeskundige:** De binnenkant van de schouw is niet waarneembaar. De schouw bevat binnenin mogelijk een asbestcement rookgaskanaal. Laat dit onderzoeken bij eventuele werken.

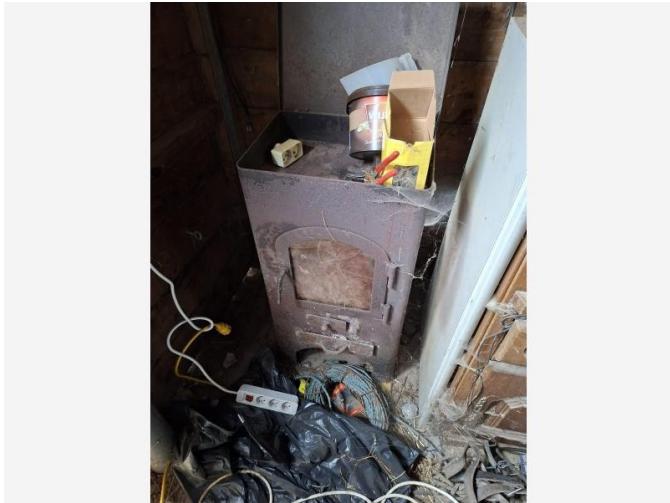
Niet-asbestverdachte koord in de kachel.

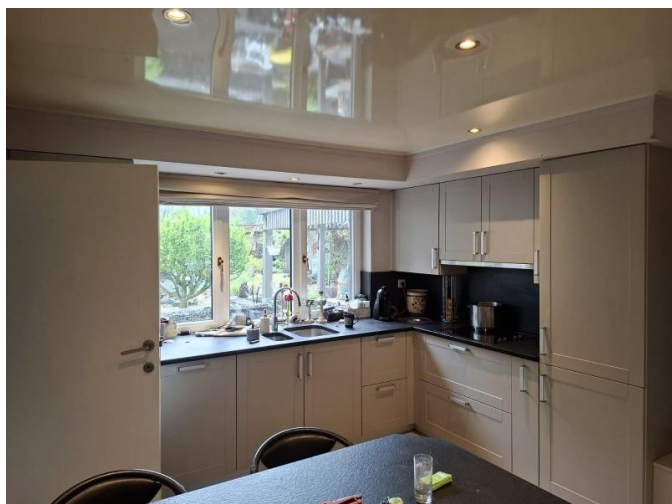
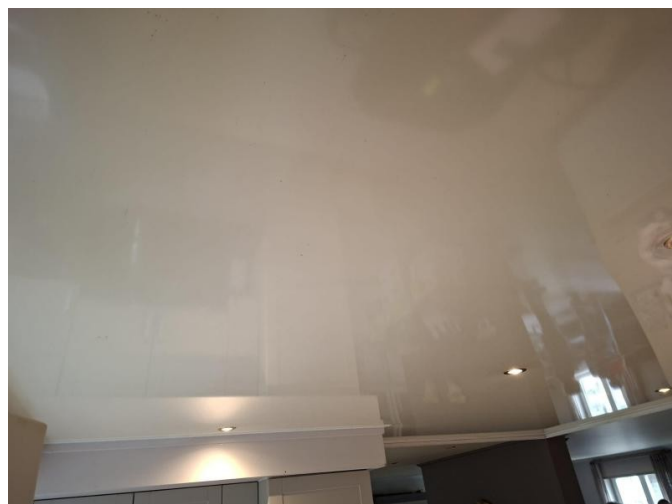
## Fiche 4: Spanplafond op glv en gipskarton op verdieping

De plafonds werden afgewerkt met niet-asbestverdachte voorzetpanelen die inspectie van de bedekte structuur (opbouw, pleisterwerk) verhinderen.

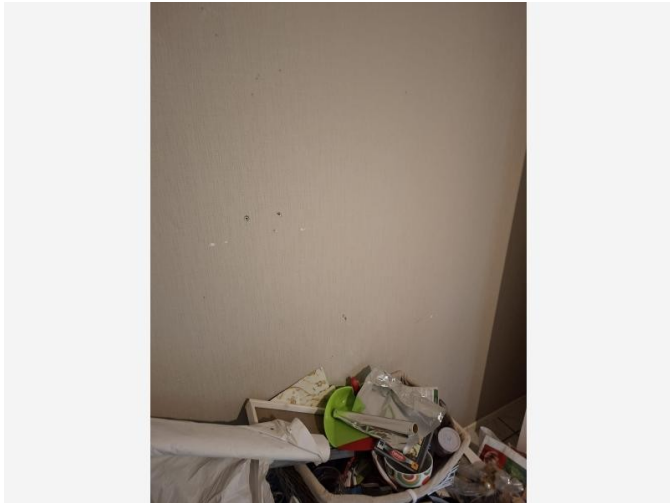
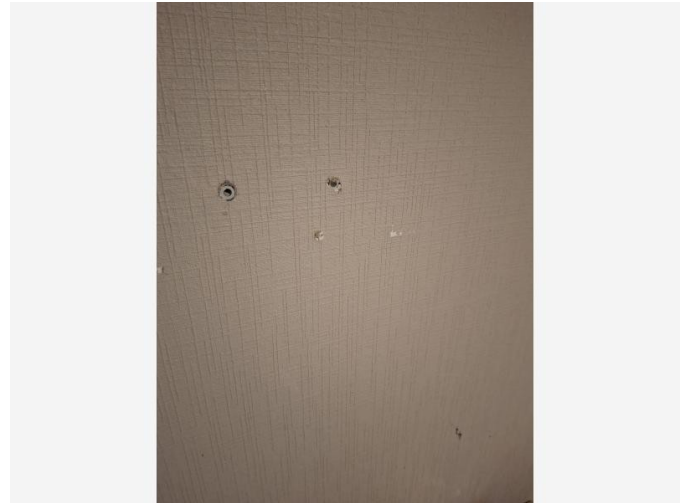
## Fiche 5: Pleisterwerk wanden

Geen asbest

| # | Type | Referentie | Resultaat |
|---|---|---|---|
| 5.1 | Mengmonster | MM1 - Pleisterwerk binnenmuur | Geen asbest |

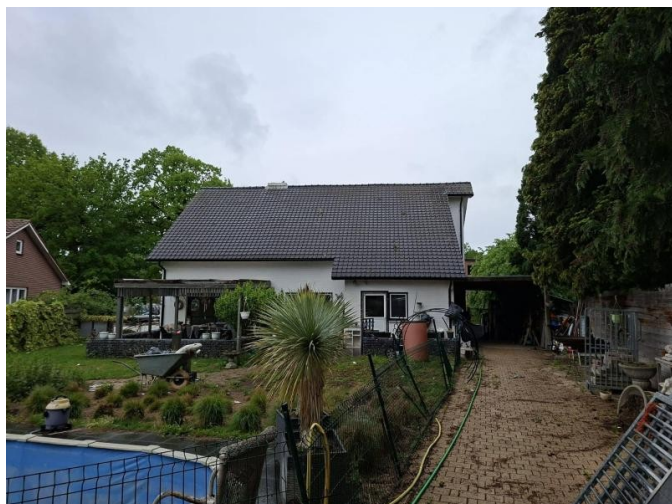
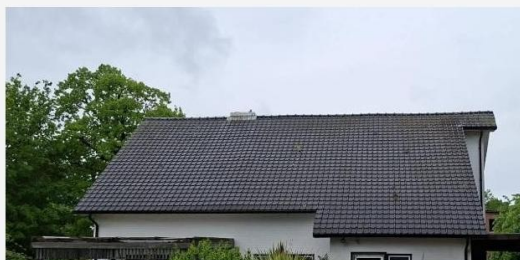
### Fiche 6: Dakbedekking bestaande uit pannen (niet verdacht)

| Beschrijving | Notitie | Terug te vinden op plannen |
|---|---|---|
| Fiche 6: Dakbedekking bestaande uit pannen (niet verdacht) | De dakbedekking is niet-asbestverdacht. | Plan 1.4: Dakenplan |

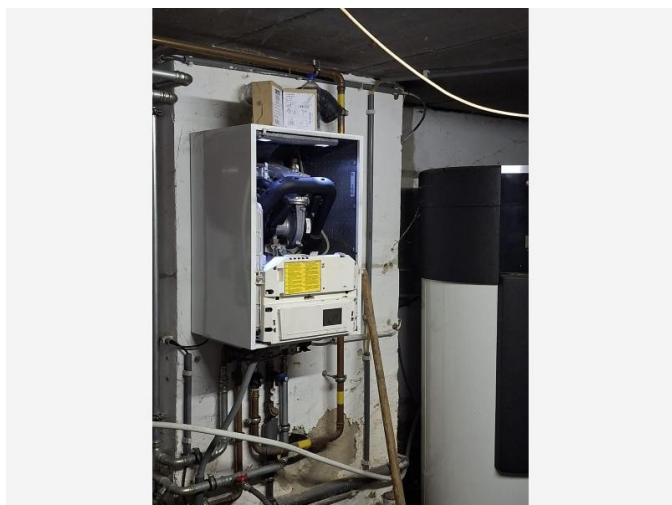
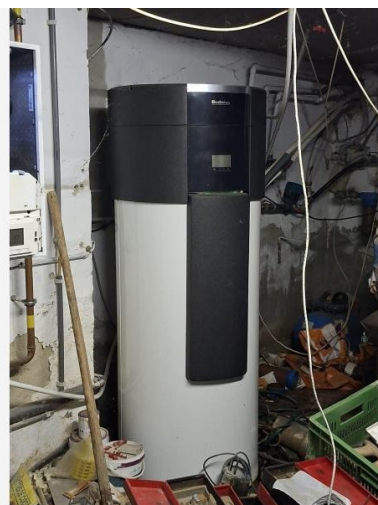
### Fiche 7: CV-ketel (niet verdacht)

| Beschrijving | Notitie | Terug te vinden op plannen |
|---|---|---|
| Fiche 7: CV-ketel (niet verdacht) | De CV-ketel (dichtingen, isolerend materiaal) is niet asbestverdacht. | - |

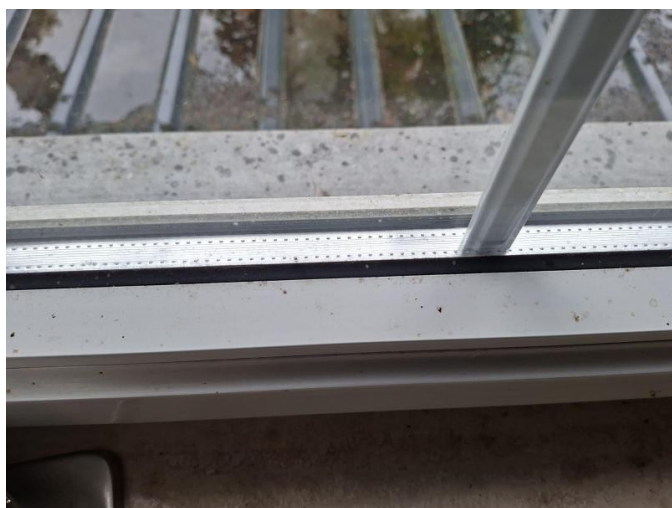
### Fiche 10: Mastiek (niet asbestverdacht)

| Beschrijving | Notitie | Terug te vinden op plannen |
|---|---|---|
| Fiche 10: Mastiek (niet asbestverdacht) | Er is geen asbestverdachte mastiek aanwezig. | - |
