Asbestinventarisatetest

Molsebaan 66, 2470 Retie

Attestnummer : 20240404-000052.000

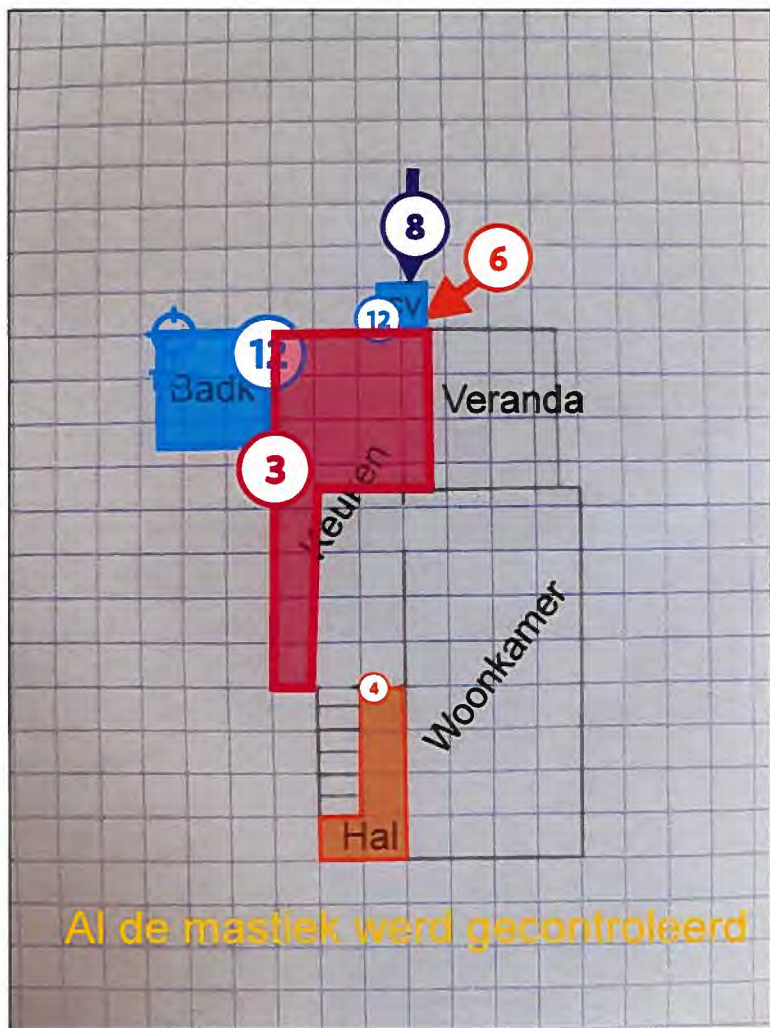
Plan 1.1: Gelijkvloers

3. Dakleien	Asbestmateriaal	Dringend verwijderen
4. Vloerzeil	Asbestmateriaal	Verwijderen
6. Bakeliet lichtschakelaar stookplaats	Asbestmateriaal	Verwijderen
8. CV ketel	Advies	-
9. Mastiek ramen en deuren	Advies	-
12. Roofing plat dak	Geen asbest	-
12.1 Code: 5	Puntmonster	-

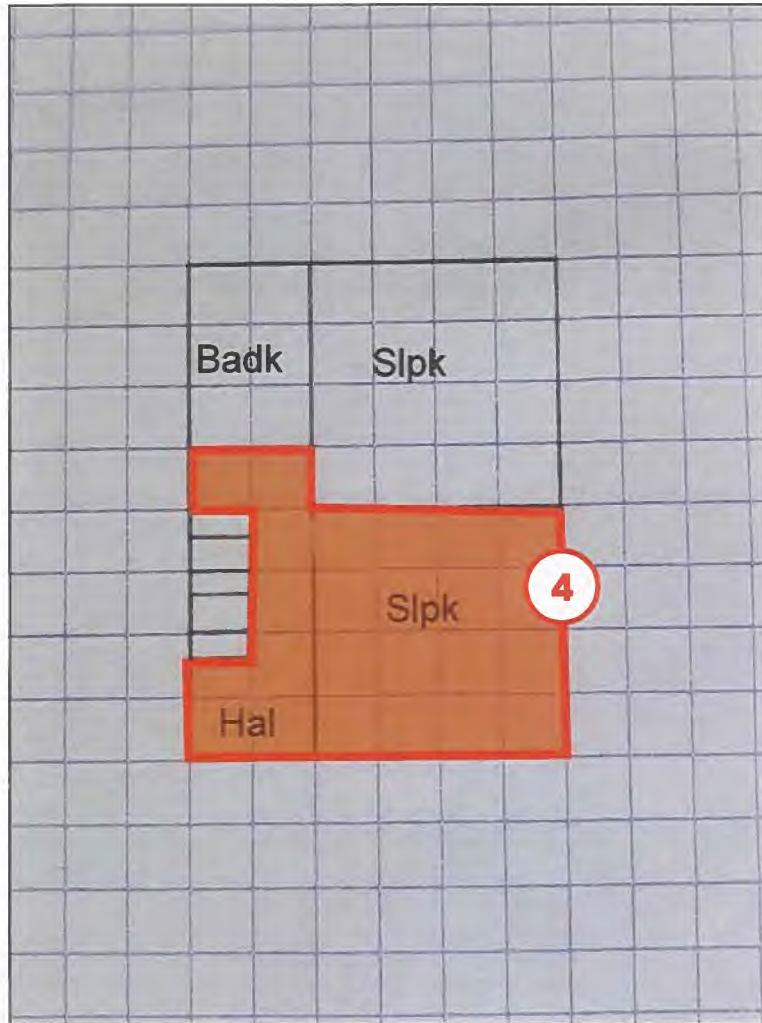
Plan 1.2: Eerste verdieping

4. Vloerzeil

Asbestmateriaal

Verwijderen

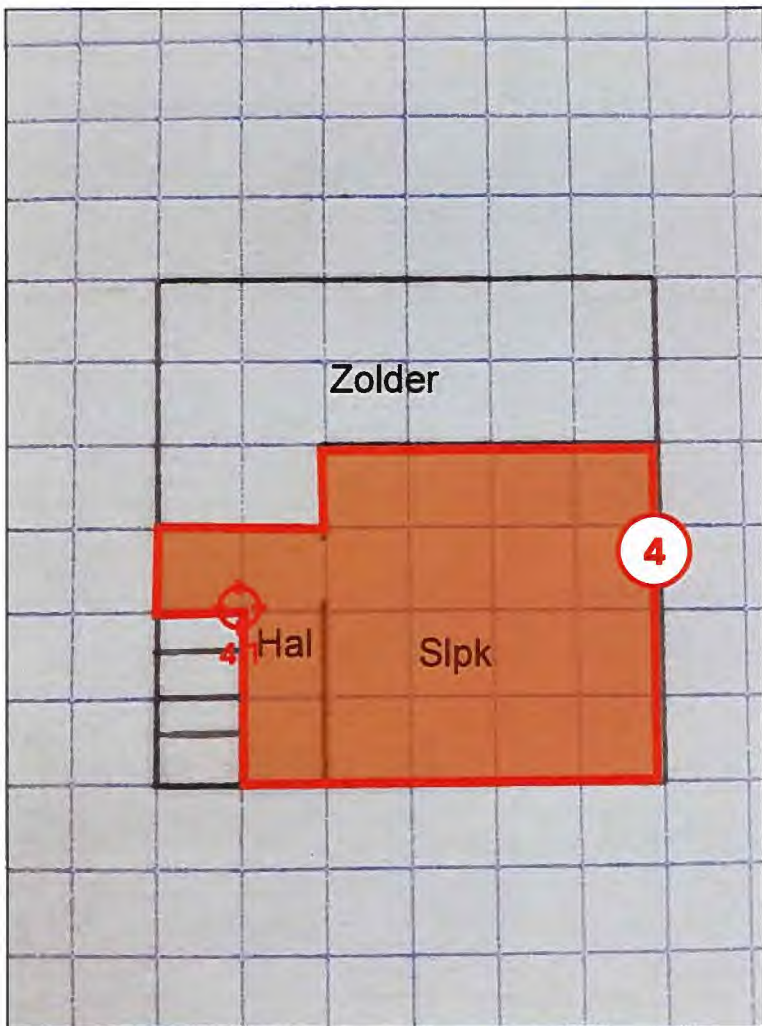
Plan 1.3: Zolderverdieping

4. Vloerzeil

Asbestmateriaal

[Verwijderen](#)

4.1 Code: 3

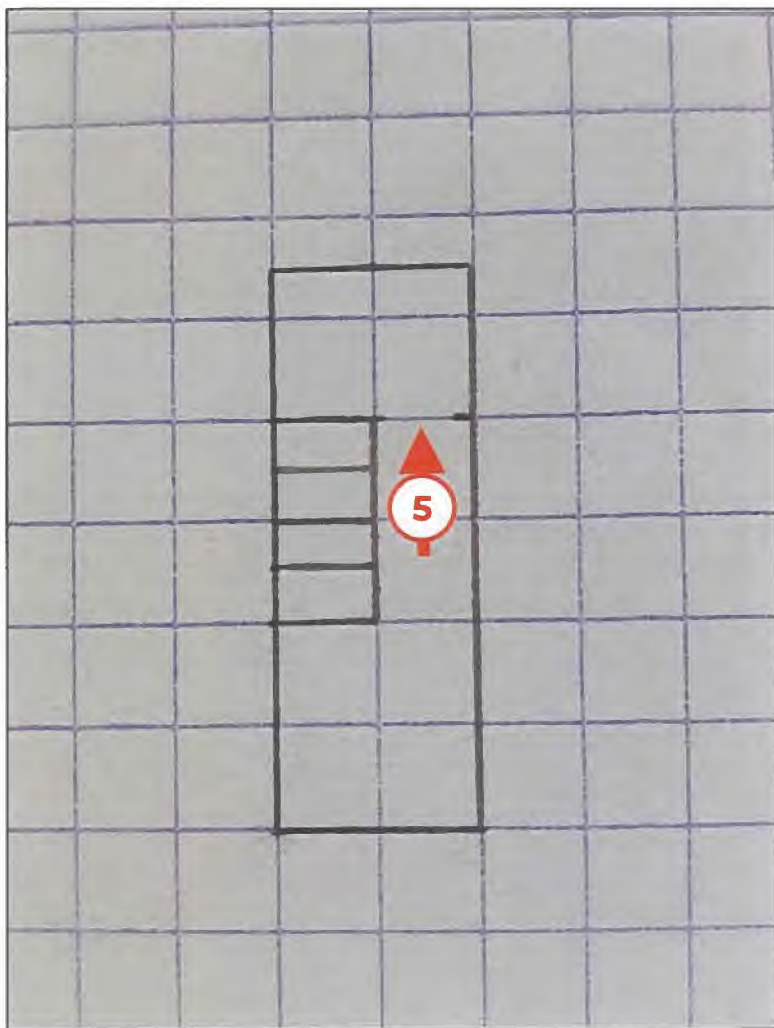
Plan 1.4: Kelder

5. Bakeliet toepassing kelder

Asbestmateriaal

Verwijderen

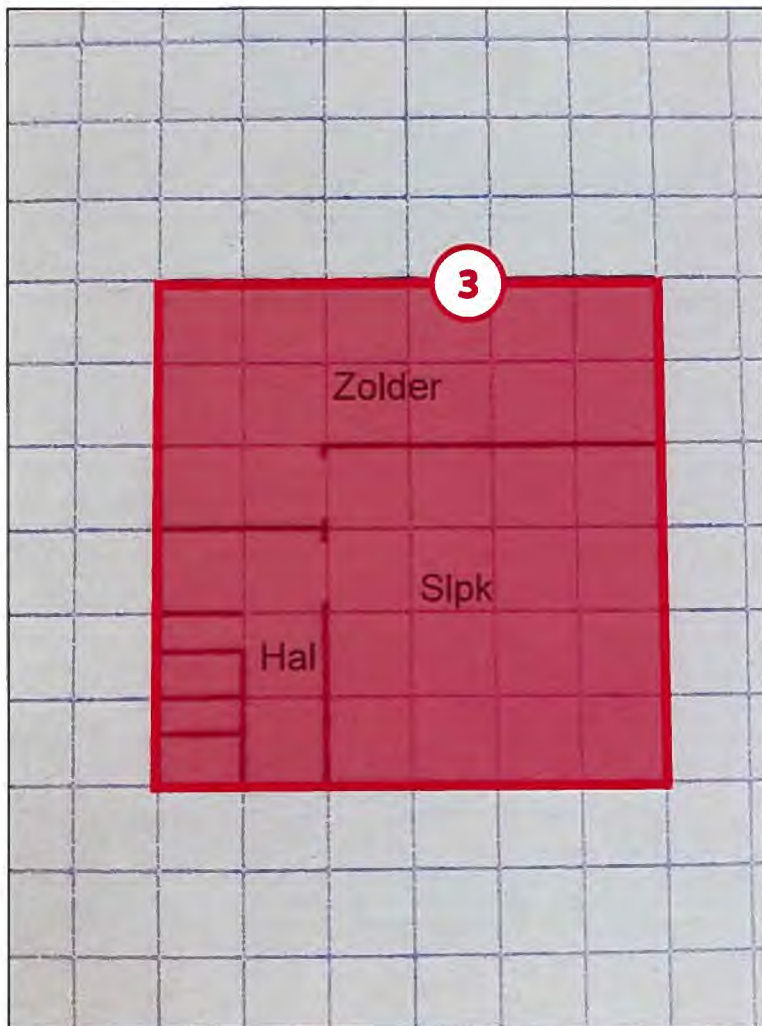
Plan 1.5: Zolderverdieping: aanduiding dak

3. Dakleien

Asbestmateriaal

Dringend verwijderen

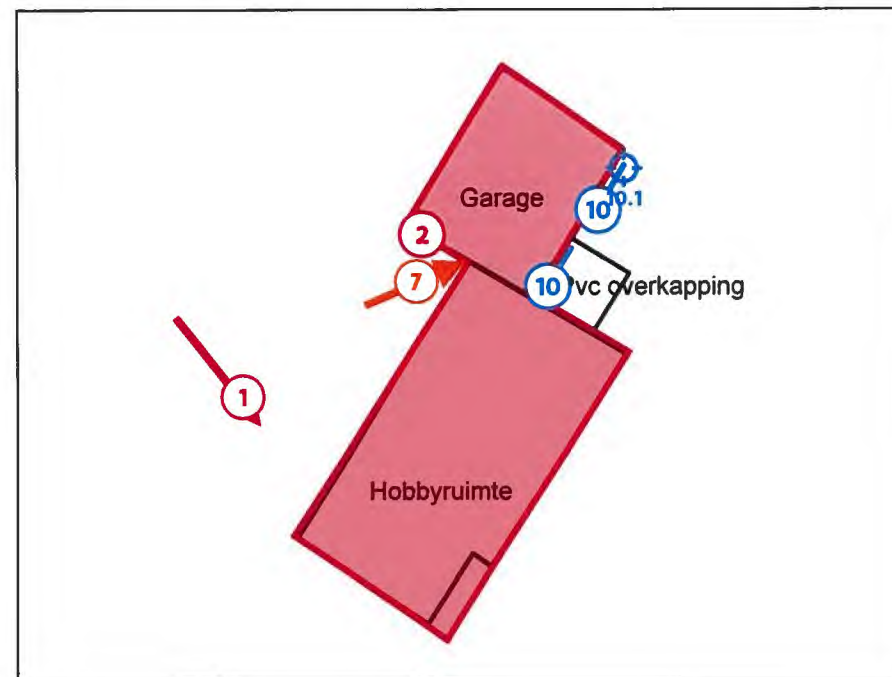
Plan 2.1: Garage + Hobbyruimte

Beschrijving	Type	Actie
1. Asbestafval	Asbestmateriaal	Dringend verwijderen
2. Golfplaten garage + Hobbyruimte	Asbestmateriaal	Dringend verwijderen
7. Asbestcementen schouwbus	Asbestmateriaal	Verwijderen
10. Stopverf garage	Geen asbest	-
10.1 Code: 4	Puntmonster	-

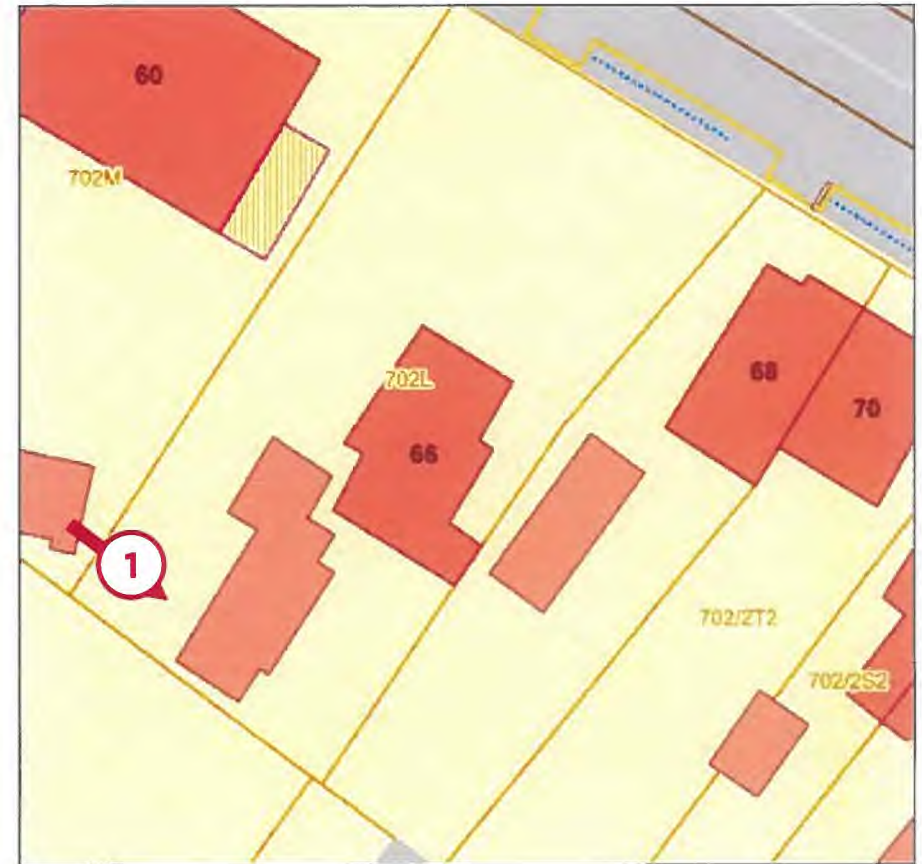
Plan 3.1: Vaststellingen buiten de constructies

Beschrijving	Type	Actie
1 Asbestafval	Asbestmateriaal	Dringend verwijderen
